史跡 津山城跡

保存整備事業報告書Ⅱ

津山市教育委員会

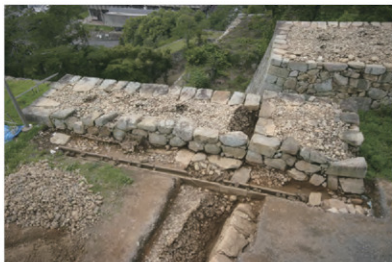
写真1 調査区2 七番門南石垣及び多門櫓腰石垣調査区（南から）

表土を除去すると、その直下から石垣が検出された。石垣は西に面を向けており、少なくとも幅3m、高さ1.5～2mの規模で遺存していた（写真4）。石垣の両端は、北は多門櫓腰石垣、南は天守台石垣によって破壊されていると考えられる。

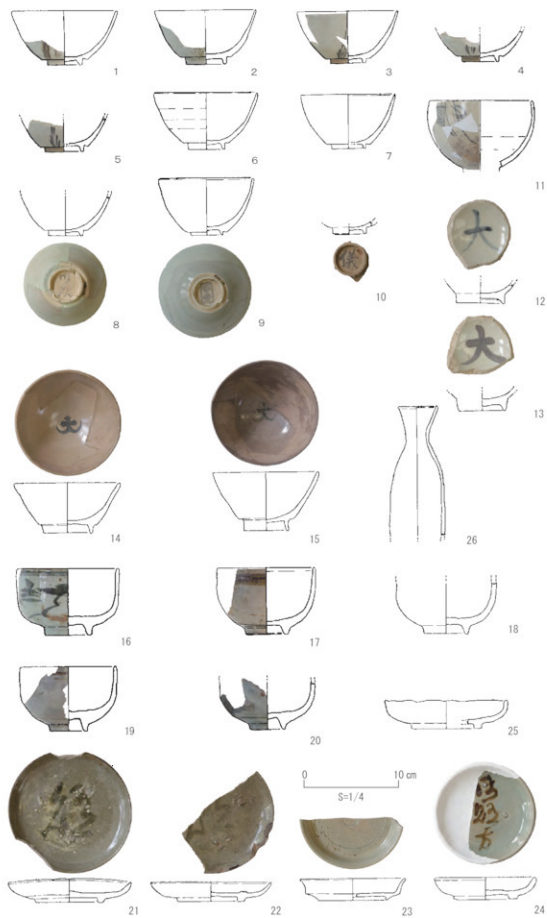
第17回 第1次調査出土遺物1 (S=1:4)

1～10は陶器碗である。1～5はセットになると考えられる京・信楽系の小杉碗で、18世紀末～19世紀頃のものである。外面には灰釉が施され、下半部に同一の若杉の文様が鉄絵で描かれている。口径10.8～11.4cm、高さ5.4～5.8cmをはかる。3の高台内には墨書がみられるが小片のため判読できない。6・7は無文だが、同系統の碗で、胎土は緑灰色を呈する。6は口径10.8cm、高さ6cm。7は口径10cm、高さ5.6cmをはかる。高台を除く部分に灰釉がみられる。7の高台内には墨書が見られるが小片のため判読できない。8～10も緑灰色を呈する同系統のものである。8の高台内部には「御次」、の文字、9の高台内部には縦に並んだ●2つを□で囲った印、10の高台内部には「儀」の文字が墨書で描かれている。9は口径10cm、高さ6cmをはかる。11は高台部を欠くが、やや深めの碗である。口径11cmである。

16～20は陶器碗である。17・19・20は肥前系の陶胎染付で、18世紀代のもと考えられる。16・18についても同様のものと推測されるが、不明である。16は口径11cm、高さ7cm、17は口径10.2cm、高さ6.8cm、19は口径10cm、高さ6.8cmをはかる。

21～25は陶器皿である。21・22は暗緑灰色を呈する。見込みには、「膳」と描かれている。また、焼成の際の熔着を防ぐための三足ハマの圧痕が付着している。23・24は緑灰色を呈するもので、23の見込みには文字が刻まれている。また、高台内面にも墨書で文字(「膳」か?)が描かれているが破片のため判読できない。24の内面には「御膳方」と描かれており、外面の高台内面には、「蝶」の墨書がみられる。21・22と同様、見込みに三足ハマの痕跡が残る。25も同様の緑灰色を呈し、波状の口

緑をもつ。これらはすべて灰釉陶器で、21は口径13.2cm、高さ2.4cm、22は口径12.8cm、高さ2cm、23は口径11.4cm、高さ2.3cm、24は口径11cm、高さ2.3cm、25は口径13.7cm、高さ3cmをはかる。
