# 徳久アサミノ遺跡

福岡県筑後市大字徳久所在遺跡の調査  
筑後市文化財調査報告書  
第 103 集

筑後市教育委員会

# 徳久アサミノ遺跡第1次調査

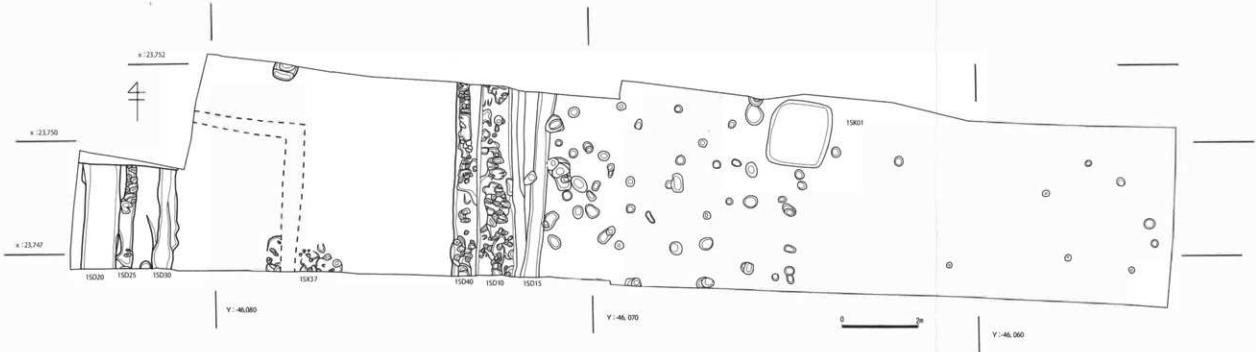
Fig.4 遺構全体図 (1/100)

調査区西半分を占める道路状遺構で、いわゆる西海道駅路本体である。構造的には東西両側溝及び路面である。今次調査では東側溝 3 条（1SD10・15・40）、西側溝を 3 条（1SD20・1SD25・1SD30）検出し、路面においては一部で路盤形成時の突き固め痕跡を確認しているが、使用時の路面は削平されていると考えられる。方位はほぼ G.N に沿っており、当市他事例に擬している。

調査区中央を南北に走る西海道駅路東側溝である。検出長約 5.0 m、幅約 1.7 m～1.9 m、最大深さ約 0.78 m を測る。東側にテラスを設け、断面は逆台形を呈する。最終埋土は黒色系であり一部は硬化し、下層は茶色系、灰色系の埋土である。調査区北側隅では溝内部が枝分かれしており（北壁土層第 14 層～19 層：1SD40）、この溝は埋土が硬化しており、1SD10 最終埋土に切られている。また、溝底部は掘削痕若しくは意図的な小ピットが連続している。遺物は須恵器：皿、鉢、大甕、蓋 土師器：壺、甕、皿 黒色土器：椀（A 類）を出土している。

調査区西端で現土地境界にほぼ沿った南北に走る西海道駅路西側溝である。検出長約 2.7 m、幅約 0.9 m、最大深さ約 0.31 m を測る。断面は緩やかな U 字状を呈し、最終埋土上的一部分が面として硬化している。遺物は少なく土師器：壺×皿を出土している。

道路を構成する要素として側溝・路面があり、今次調査では西側溝 3 条、東側溝 3 条を検出している。これらの側溝で切り合い関係上、前後関係が確認できるのは 1SD10（古）と 1SD15（新）、1SD25（古）と 1SD20（新）である。埋土の状況及び遺構の近似性から東西各側溝の対応を古い順に推定すると以下のよう推定できる。

これらの推定から路面幅は芯々で約 9.0 m から 10.5 m 程度であることがうかがえる。この推定値は市内の各西海道駿路調査に比しても矛盾はない（市内西海道遺跡 11 遺跡中、芯々データ 38 例において平均芯々は 9.156 m、最大値 12.10 m、最小値 7.60 m、最大・小値を除いた平均は 9.118 m）。また、側溝の形状や壌底に連続する小ビットが穿たれた状況は、今次調査から南へ約 400 m に位置する山ノ井南野遺跡第 3・4 回調査と近似している。これを掘削痕と認識するのか、もしくは埋土が硬化しているため意図がある構造物であるかの解明は今後の課題である。

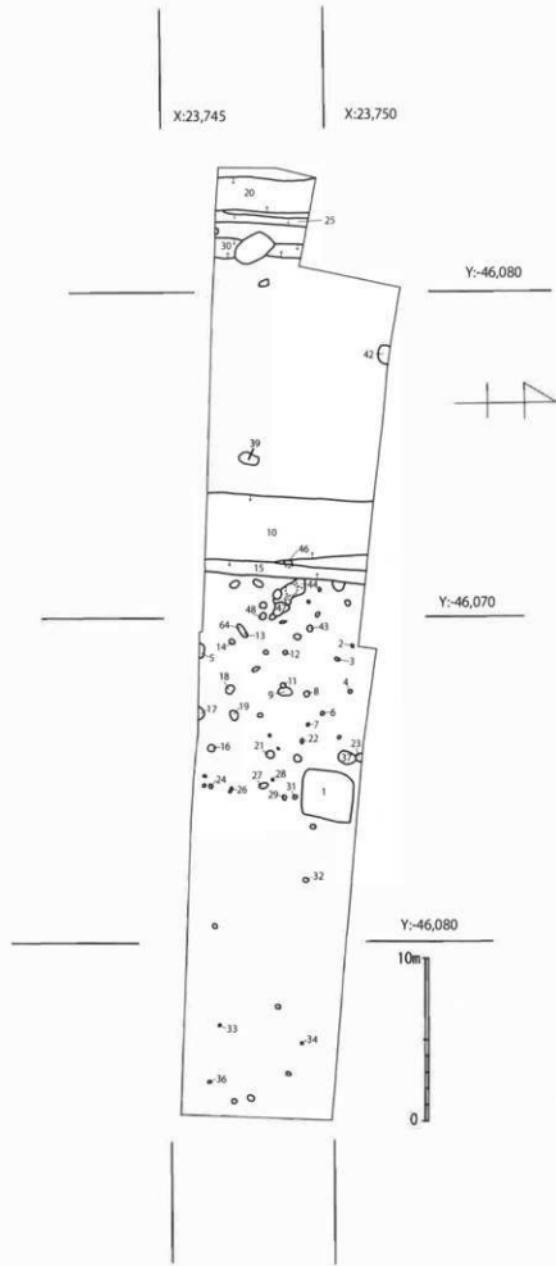
Fig.5 遺構略側図 (1/150)

道路状遺構 調査区南壁土層断面

西侧溝土層断面

道路状遺構 東側溝土層断面

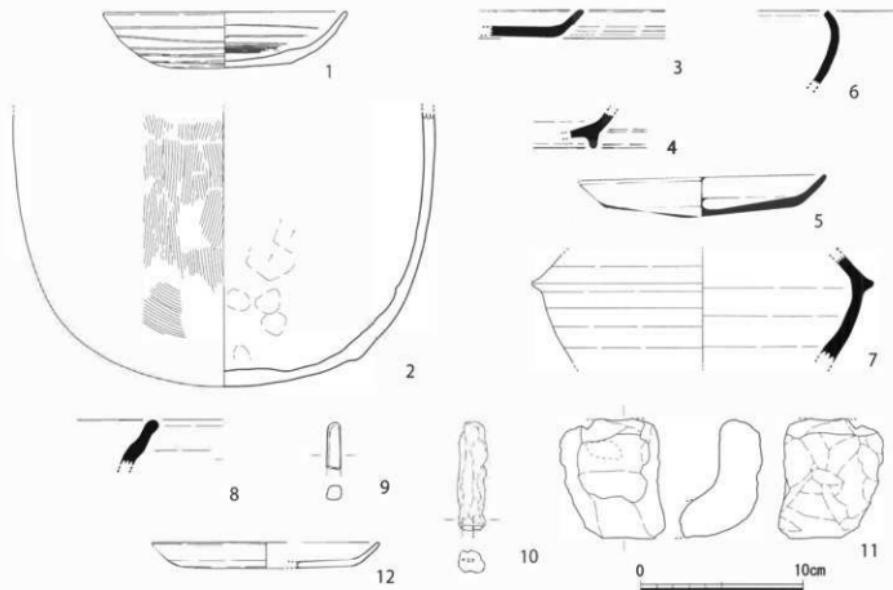
Fig.6 出土遺物実測図 (1/3)

壺 (1) 口径 14.95cm、器高 3.5cm、底径 8.2cm を測る。内外面ともに、らせん状に暗文を施す。底部は回転ヘラ切り後ナデを施し、ヘラ記号が見られる。底部と体部の境は回転ヘラケズリで面取りを行っている。胎土は精選されており、焼成良好で橙色を呈する。

皿 (5) ほぼ完形で口径 15.35cm、器高 2.7cm、底径 12.35cm を測る。歪が生じており、体部調整はヨコナデ、底部は回転ヘラ切り後ナデ、焼成還元良好である。

土製品（9）断面四角形の土製品で、工具の可能性がある。灰黄色を呈し、先端は使用時の摩滅、もしくは作成時に丸く仕上げている。残存長さ 2.9cm、幅 0.9cm、厚さ 0.85cm、重さ 3.2 g を測る。

刀子（10）残存長さ 6.65cm、幅 1.9cm、最大厚さ 1.35cm を測る。鋒び膨れが激しく、刀芯は厚さ 0.1cm 前後である。

不明石製品（11）凝灰岩製で塙の可能性がある。内面に金属系の融解物が付着している。重さ 118.8 g を測る。外面はケズリ、内面はケズリ後工具によるナデを施している。

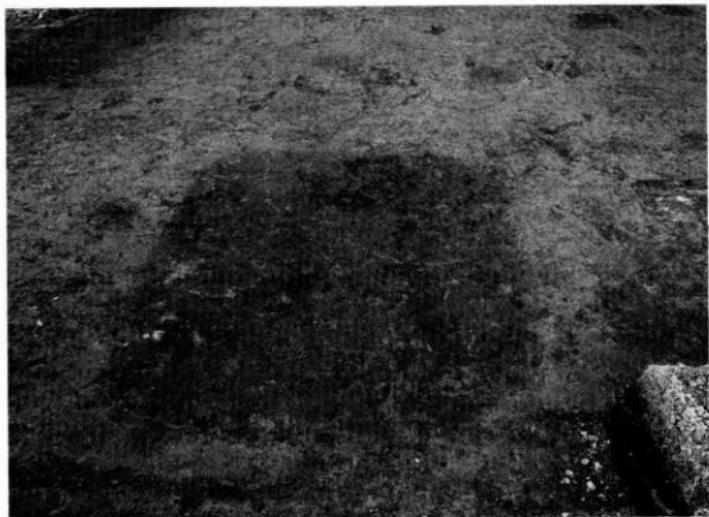
I.S.K.01 検出状況（北から）

調査区中央で検出した正方形に近い小豎穴状の土壤である。検出幅約 1.6 m～1.75 m、深さ約 0.25 m、埋土は黒色系で、底部はフラットで硬化は見られない。軸はほぼ G.N に沿っている。遺物は須恵器：壺、壺、皿 土師器：甕、壺×皿、壺（暗文）を出土している。

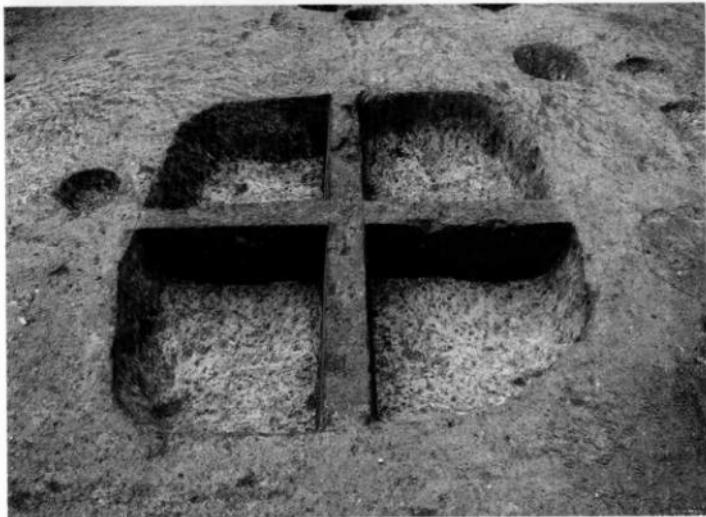
I.S.K.01 土層断面（北から）

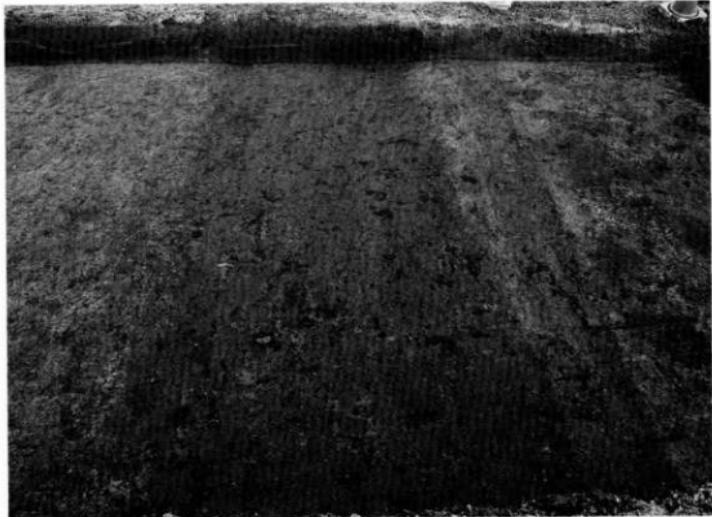
1 S D 10・15 検出状況（南から）

1SD10 東隣で検出した 1SD10 を切る溝である。検出幅約 0.4 m を測り、断面は U 字状を呈する。埋土は淡茶黒色土で凝灰岩製石製品が出土している。

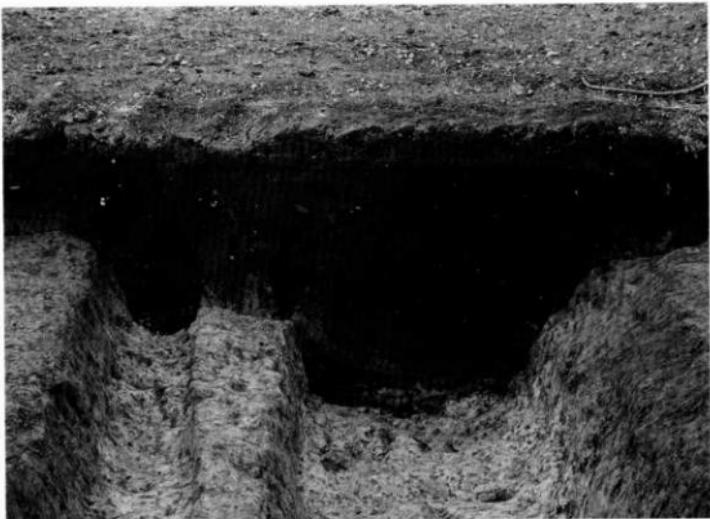
LSD 10 土層断面（南から）

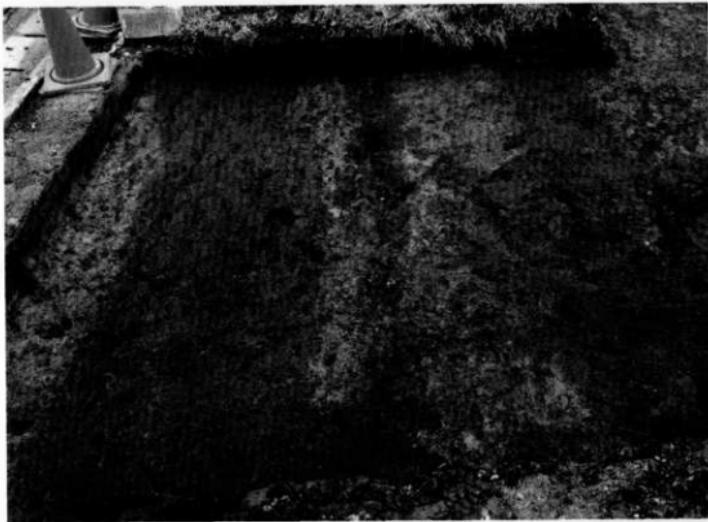
LSD 20・25・30 検出状況（南から）

1SD20 東隣で検出した南北に走る溝で、検出南端で 1SD20 に切られる。検出長約 2.7 m、幅約 0.25 m～0.35 m、最大深さ約 0.15 m を測る。断面は逆台形であり、底部の一部に掘削痕若しくは小ピットが連続する。遺物は土師器：壺×皿 土製品：粘土塊を出土している。

1SD25 東隣で検出した南北に走る溝で、検出長約 2.6 m、幅約 0.4 m、最大深さ約 0.1 m、断面は緩やかな U 字状を呈する。埋土は淡茶黒色土で締りがない。遺物は須恵器：壺、大甕 土師器：大壺、壺×皿を出土している。

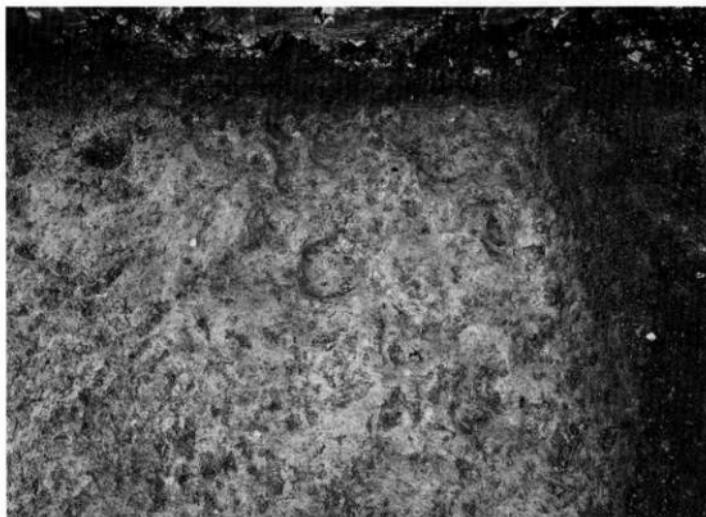
I.S.X.37 完掘状況（北から）

調査区西側南端で検出した不定形の小ピット群である。路面の中央やや西よりに分布する。埋土に小疊、土器片があり、マーブル状に縮め固められている。路面土層観察ではこれらの痕跡と同様に地山上の覆土にも見られ、使用路面は覆土より上面に存在したものと考えられる。
