洲本城武家屋敷跡

—洲本山手公舎建設事業に伴う発掘調査報告書—

兵庫県教育委員会

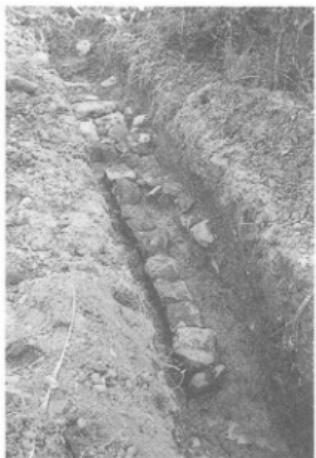
1トレンチ 石列検出状況

その結果、当初予想していた弥生時代の遺構・遺物(山下町遺跡)は認められなかったが、1トレンチで築地盤の基礎と思われる石列を検出し、2トレンチでは生活面と思われる土層の堆積が認められた。遺物はトレンチ全体から出土した。

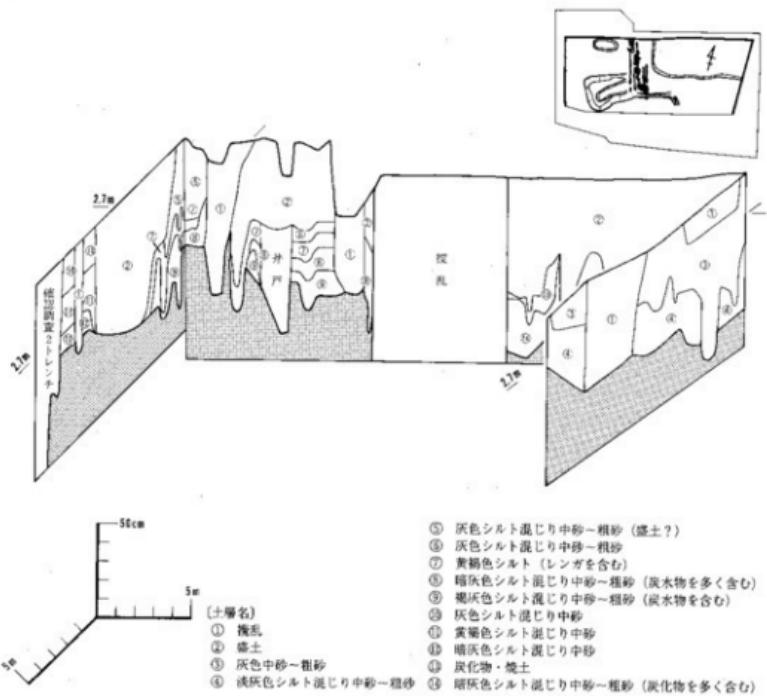
第4図 パネルダイヤグラム

最も土層堆積の状況が良く遺存しているのは、3区の北壁・西壁である。また確認調査の2トレンチでも同様の状況であった。上層は現表土と撹乱層であるが、第12層暗灰色シルト混り中砂は地山直上で認められ、安定した面を形成している。この面は撹乱は受けているものの3区ほぼ全域に広がっている。この土層中には、炭も混じっており、生活面と考えられる。ただ、調査の過程では、この第12層は8cmと薄かったため、遺構の検出は地山面で行った。

地山と考えたのは黄褐色シルト混り中砂～細砂であるが、この層の下は砂の堆積が認められ、遺物は全く出土していない。

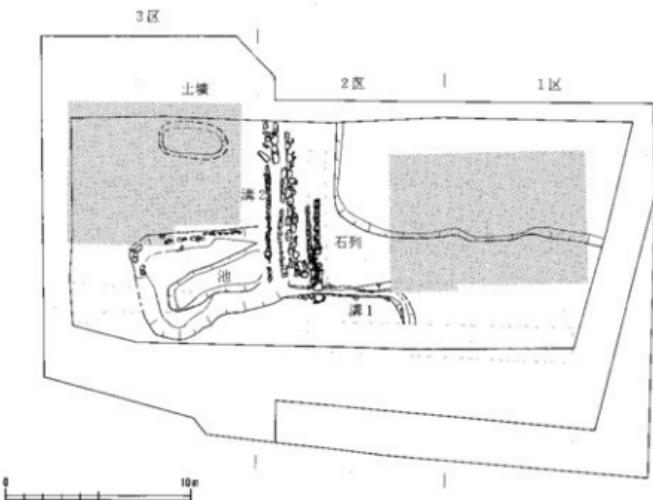
第5図 遺構配置図

検出した遺構は、石列と池・その池に注ぐ溝1と土壙、そして石列の上層で検出した溝2である。

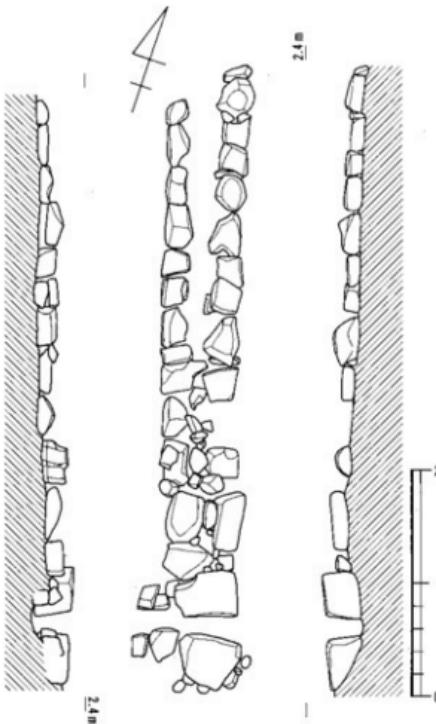
第7図 石列 平面・立面図

検出できた部分の全長は5.6m、幅は60cmを測る。現状では南端に2つの大きな石があり、この石から北に2列の石列がみられ、東側は12石・西側は13石が遺存している。東側の石列のうち南端から2石目と3石目の間が平面図では空白となっているが、これは確認調査の重機掘削時に取り上げてしまったもので、本来はこの部分にも1石が置かれていたものである。石列の北端以北は後世のゴミ穴のため擾乱を受けている。東西両方の石列とも外側の面をあわせて据えられており、明らかに外側を意識した構造であり、築地塀の基礎であると考えられる。

遺存状況は、基底部の一石が残っていたのみである。石は比較的小振りのものを使用しているが、南端で検出した 2 石は $40\text{cm} \times 60\text{cm} \times$ 高さ 30cm と大きい。この 2 石の間は約 20cm 間隔があり、この隙間に後述する溝 1 が流れていた。したがって、この 2 石の向かいあった面はほぼ垂直にたてられている。

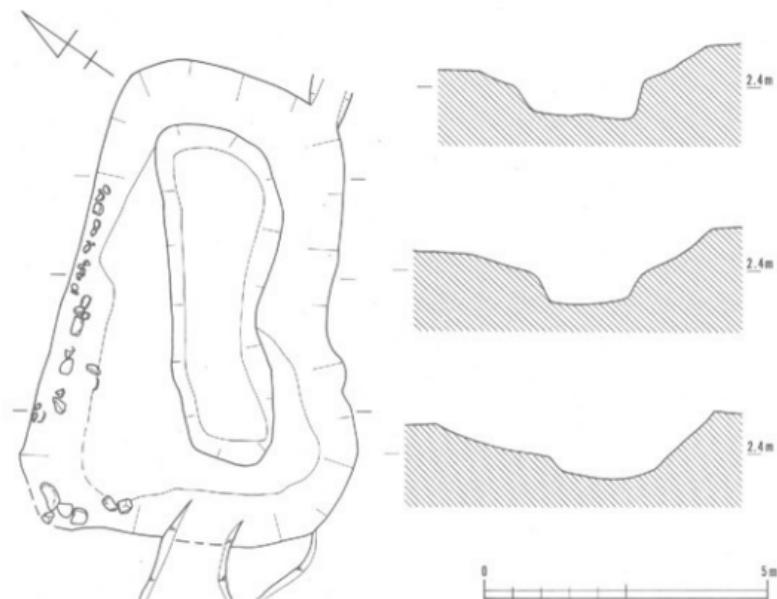
第8図 池 平面・断面図

3 区南半で検出した遺構で、全長 8.5m 幅約 5m 前後の方形をしている。断面を見ると、池は 2 段に掘られており、下段の掘り込みはほぼ垂直に掘られており、長さは 6m ・幅は約 2m と細長い。この下段の肩から上段の肩へは約 30° ~ 40° の傾斜で上っている。

池の南側の壁面は、石を貼ったよう見えるが、これらの石は地山に含まれる石を利用したものとおもわれた。北側では、肩部に石が直線状に並べられているのみで、貼り石状のものは認められなかった。これは池が北側から眺められる事を意識しているためであると思われる。

土層の堆積状況は、ほぼ上段と下段を境に大きく2層に分けられ、上層・下層ともに黒色シルトが堆積している。下層の方が粒子が細かく泥に近い。

遺物は両層から出土しているが、上層の遺物と下層の遺物が接合しており、また下層から明治以降の土器も出土している。また下駄や廃材などの木材も多く出土している。創造を逞しくすれば、この池は明治以降に家を建て替えた時に、一気に埋められたものと思われる。

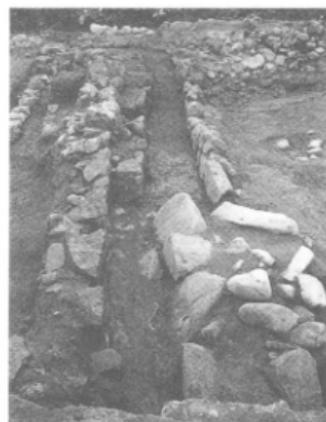
溝2 全 景(北から)

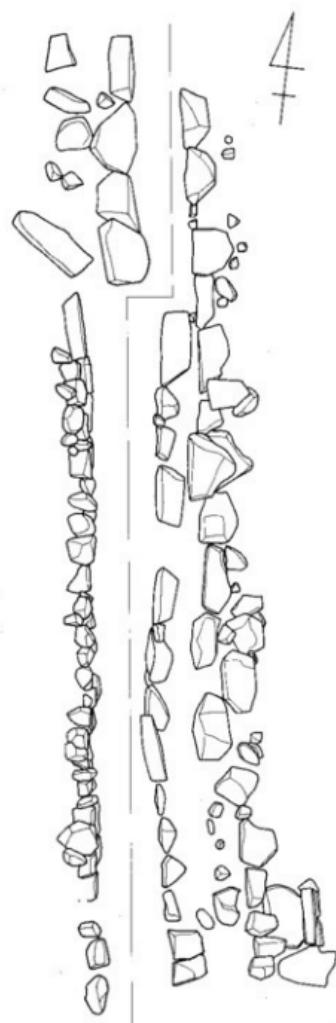
第9図 溝2 平面・立面図

石列の上層で検出した溝で、石列と池の間に位置し、石列とはほぼ同じ方向を向いている。溝は全長8.5m・幅60mを計り、南側から2.4mの所で東に屈曲し更に北に延びている。溝の壁は石が組まれてい

るが、東壁よりも西壁の方が小さな石を使用している。また屈曲部から北側はより大きな石材が使用されている。また、東側の石組みは2列あり、2段をなしている。

溝の底は、新しい時期にモルタルが貼られている。また石列の裏込めからは明治以降の染付碗が出土しており、この溝は明治以降につくられたものである。

洲本土木事務所長公舎と淡路教育事務所長公舎の境界のブロック塀は、溝2の上に築かれており、南側では塀の基礎が溝の中に作られている。

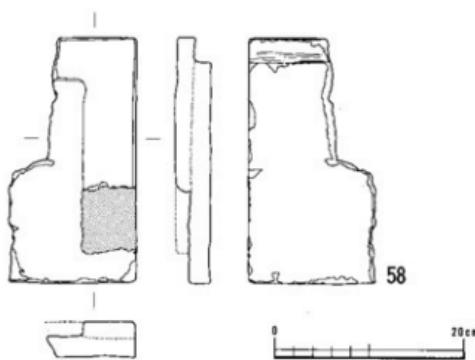
第16図 瓦 実測図2

した鬼瓦である。表面は植物を文様としており、中央に実を置き、周囲に葉を5枚配置している。58は駕斗瓦の一種ではないかと思われるが、平坦な瓦であり、別の用途の瓦かも知れない。欠損しているため幅は不明であるが、長さは26cm・厚さ2cmを計る。図上の網掛部分には剥離痕が見られ、平たい板上のものに「コ」字肩に幅5.5cmの枠を付けた瓦である。実測図の上方の部分を別の瓦の下方の部分に重ね合わせて使用するものと思われる。

遺物は第16図の58号出土している。図面上は 1 点であるが、これを 2 つに割り、基底石の下に挟んでいた。

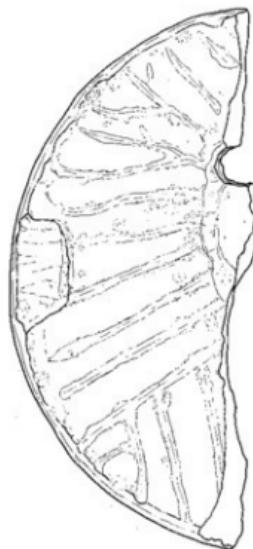
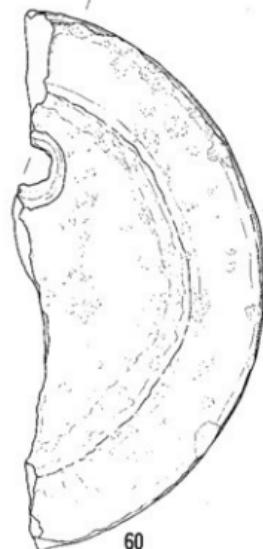
第17図 石製品実測図

59は、池から出土した石製の硯で、石材は緑泥片岩と思われる。表面はよく使われており、墨が付着している。裏面は下半分を窪ませ、筋振りで「我樂」の号が彫られている。60は石臼で池からの出土である。

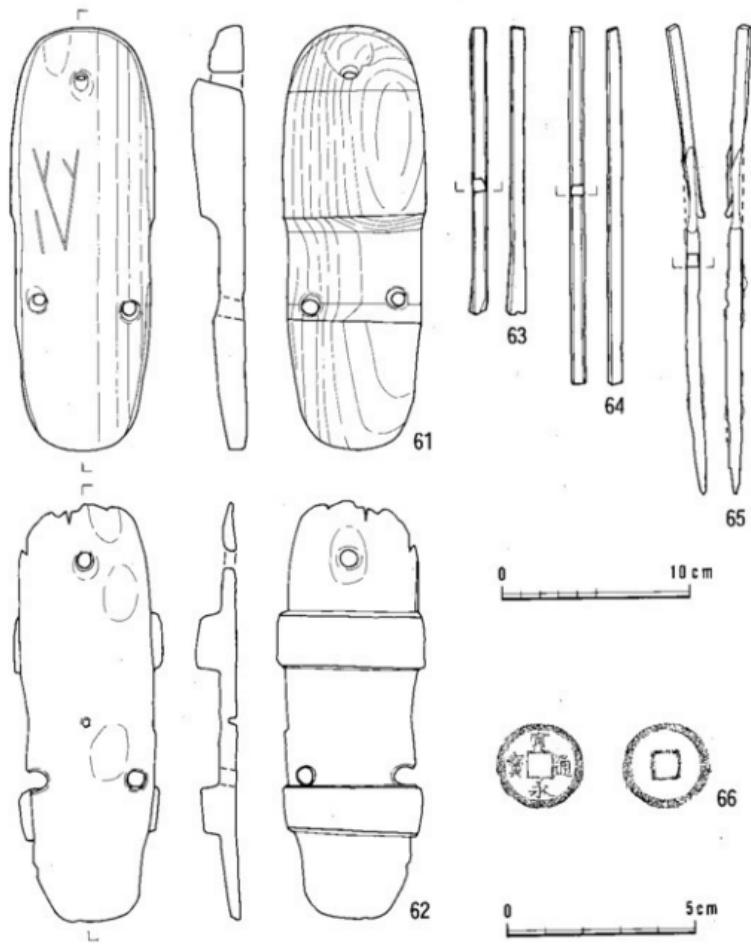
第18図 木製品・金属製品 実測図

61・62共に池の下層から出土している。指擦れの跡から、61は右用、62は左用である。62の歯は削り出されている。

63～65は鉄製の釘で、鋸着して一個体で出土した。池からの出土である。66は寛永通宝で、包含層からの出土である。

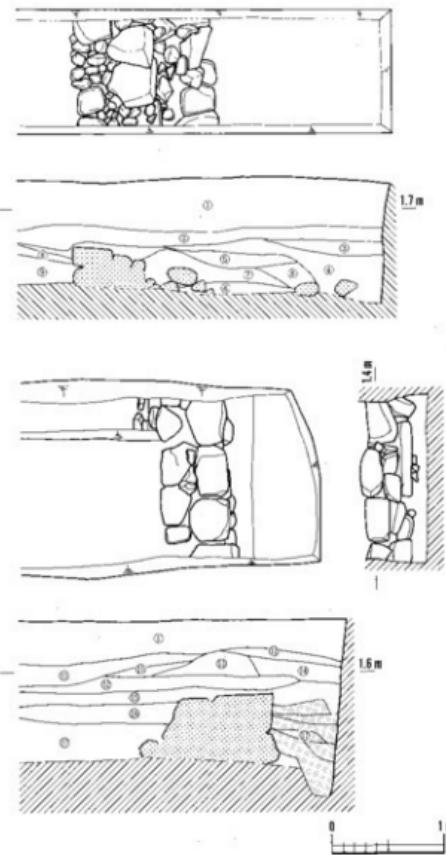
第20図 平成3年度確認調査トレンチ実測図

平成3年度に洲本山手公舎の約30m北側にある洲本警察署長公舎の建て替えが計画され、兵庫県教育委員会は兵庫県警察本部からの依頼により確認調査を実施した。トレンチ2本による試掘である。その結果どちらのトレンチでも2~3段に積まれた南北方向の石垣を検出している。両方の石垣は、その下層に小砾を敷いてその上に築いているところや石垣の方向から、両トレンチで検出された石列は同一のものと推定される。この確認調査で出土した遺物も18世紀後半から19世紀代と考えられるものがほとんどであり、平成2年度調査の結果と同時期である。

2本のトレンチのうち南側の2トレンチでは、石垣はトレンチの東側で検出されたが、石列の西側では生活面が認められ、しかも安定した面を形成している。石垣の東側は、溝を1mの範囲で検出したが、東側の肩はトレンチ外である。

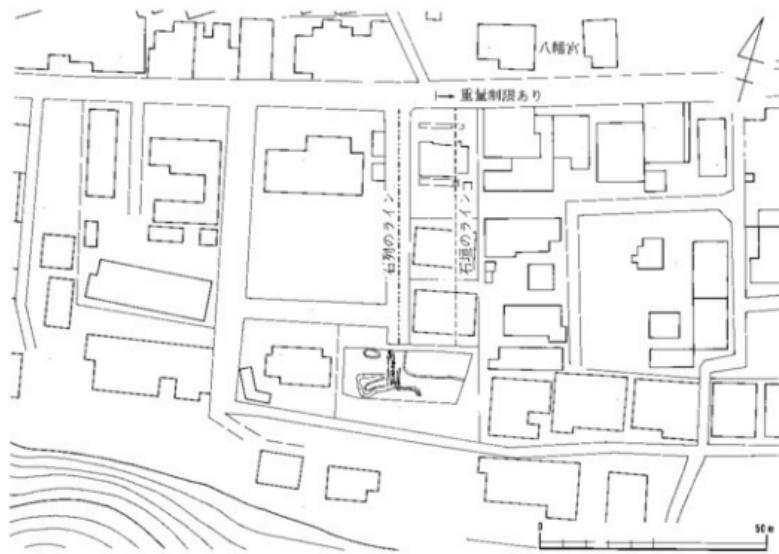
第22図 現況と調査結果

平成2年度の全面調査と、平成3年度の確認調査の結果をまとめると第22図のようになる。東側の南北のラインは、確認トレンチで検出した石垣を結ぶラインを延長した線である。

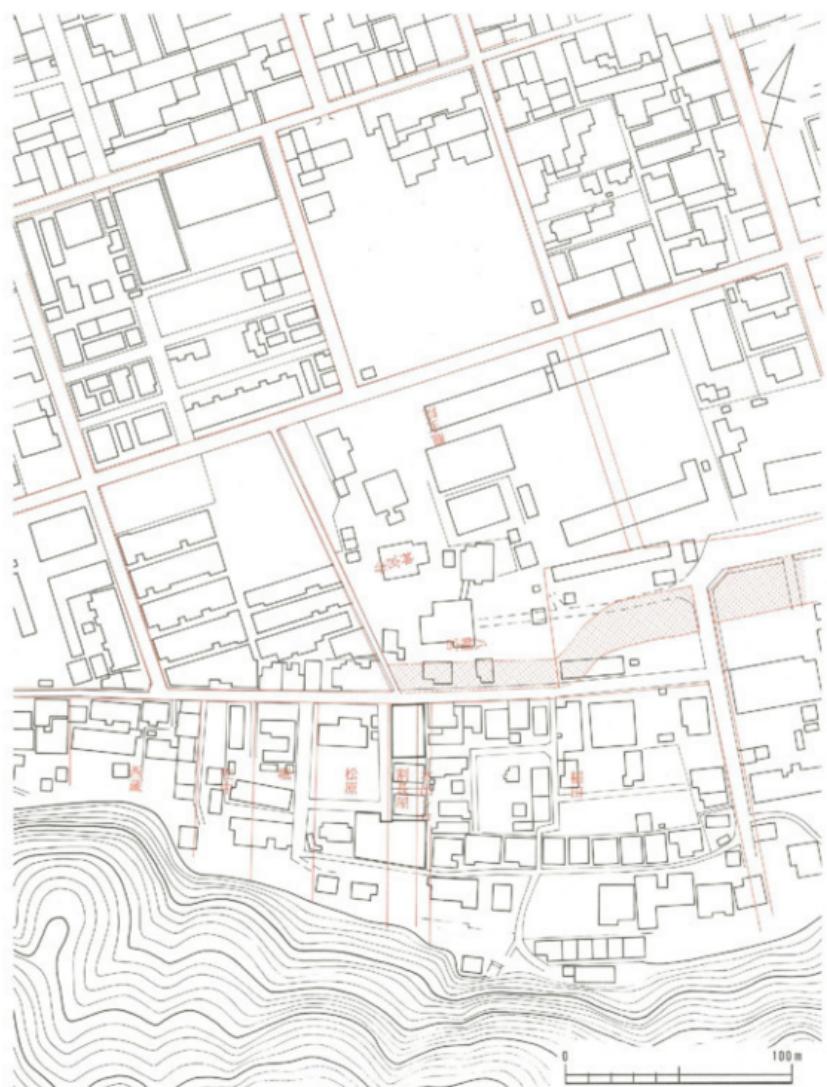
第23図 洲本城武家屋敷復元図

- ① 平成3年度の調査で検出した石垣のラインは、「割長屋」の東のラインに一致するものと思われる。また2トレンチの東で検出した溝は、「木出シロ」と描かれた道の側溝である。
- ② 平成2年度の調査で検出した石列は、「割長屋」と「松原」邸の境の築地の基礎と考えられる。また石列の西側(3区)で検出した遺構は池と溝であり、「松原」邸の裏庭に当たるものであろう。
- ③ 従って平成2年度調査範囲は、「松原」と「割長屋」の南端部に相当する。

洲本の城下町は町割りが比較的よく残っており、道路はほぼ生きていると思われるが、この復元は、平成2年度に検出した数少ない遺構と、平成3年度の確認調査及び1枚の絵図から想定したものであるので、今後の調査により訂正・修正されねばならない部分が多くあると思う。平成4年度には、洲本警察署長公舎の建て替えが計画されており、復元図によると「割長屋」部分に相当すると思われる。新しい資料の増加により、新たな知見が得られることを期待する。

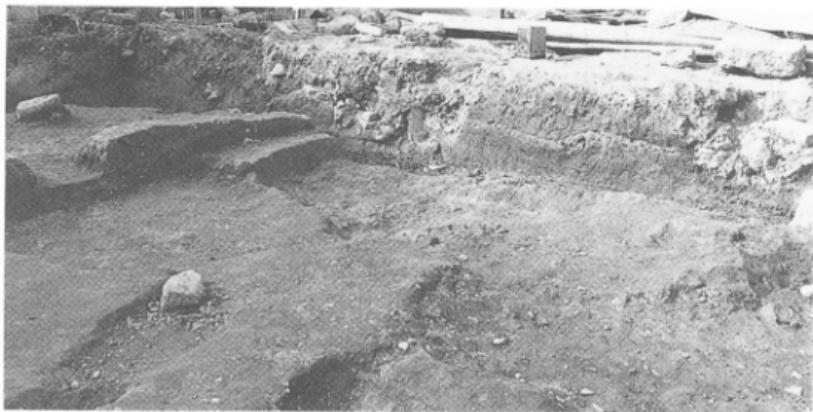
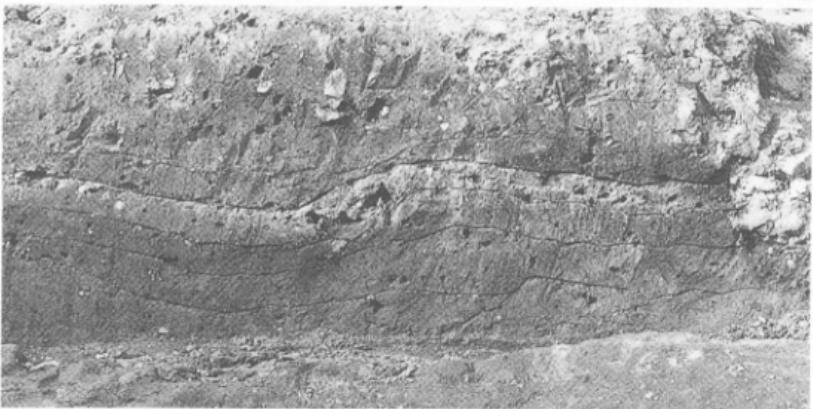
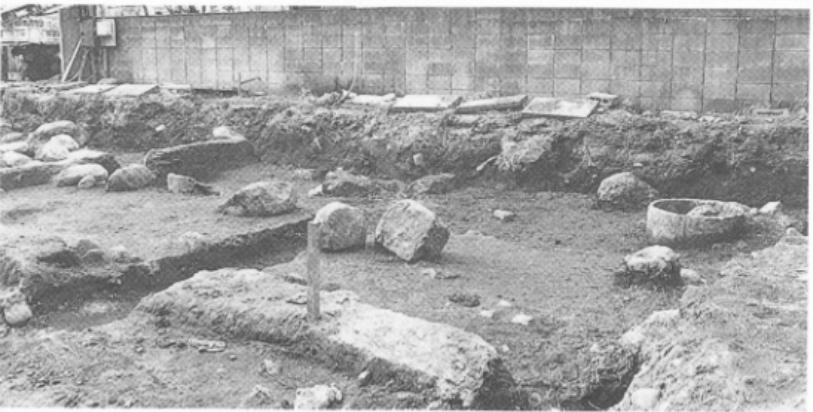
(上) 3区北壁 (中) 同 アップ (下) 1・2区北壁
