小田城跡発掘調査報告書

—中小河川(東条川)改修事業に伴う発掘調査報告—

平成7年3月

兵庫県教育委員会

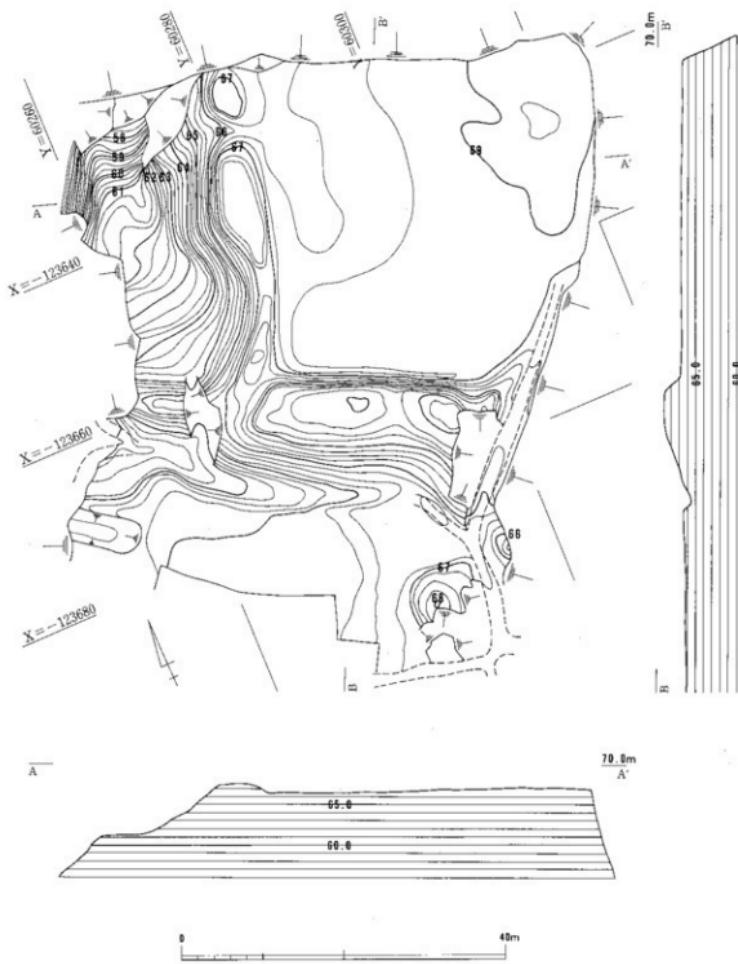
第9図 小田城全体測量図

主郭から南約150mの位置には尾根を横断する堀切と、堀切周辺にも郭状の平坦地が確認され、平坦地が郭となると南側に1郭、北側に2郭が存在していることになる。ただ堀切南側の県道のさらに南側にも平坦地が幾つか認められるなど、堀切あるいは堀切両側の郭と小田城の関係ははっきりしない。

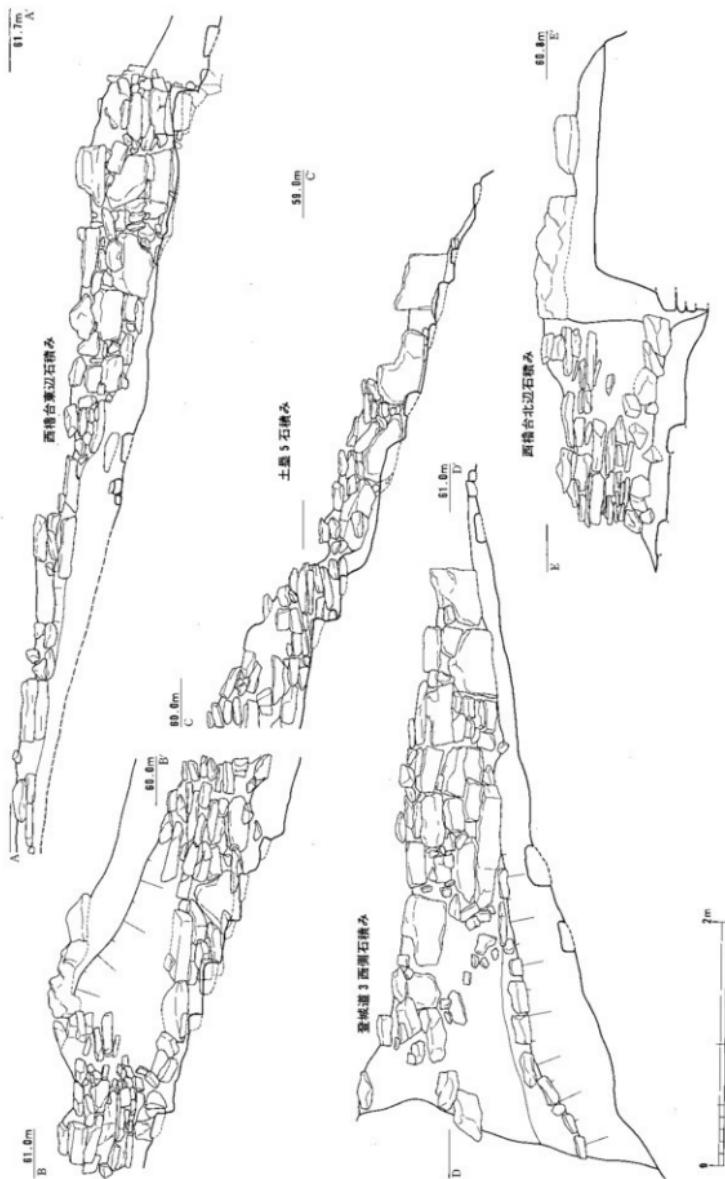
第14図 土壘5・西櫓台・登城道・登城道3 石積み立面図

石段 石段はほぼ土壘5に沿って17段が設けられ、下端から9段目まではほぼ等高線に並行して斜面を

真っ直ぐ登り、10段目から東にカーブし、12段目からはさらにカーブして登城道2に至る。1~11段目までは土壘5の基段に接して設けられ、12段目から17段目までは中央のみに石段が設けられ、土壘5と登城道東側との間は地山が露呈したままの状態であった。

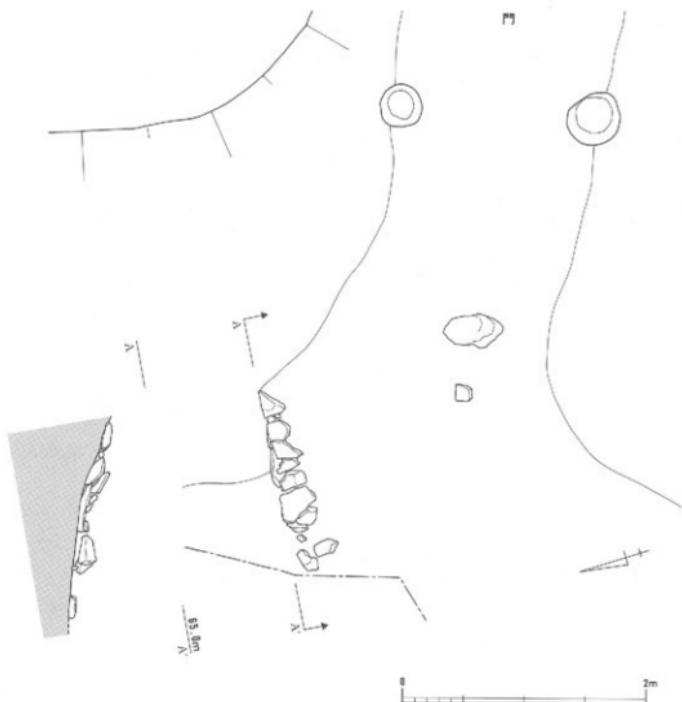
第18図 主郭門前平面図

に連続する部分の道床東西端付近で検出された2個の平石が門の礎石となる可能性もある。ただ東側の石は登城道3の石積みに接して検出されているが、西側の石は西櫓台の石積みからは約50cm離れて検出されている。そのためこの平石を門の礎石と断定するまでには至らなかった。

また、西櫓台と登城道3の石積みに挟まれた部分は、あたかも登城道を塞ぐように、門の礎石かと思われる平石上部に乱雜な石積み状の石組が検出され、この石組みの奥側は登城道3の石積み端付近まで土砂で充満されていた。またこの周辺からは鉄釘類が多く出土している。これらのことから門を壊し、登城道を門付近で塞ぐような行為があったと考えられ、破城に伴う行為が行われた可能性が高い。

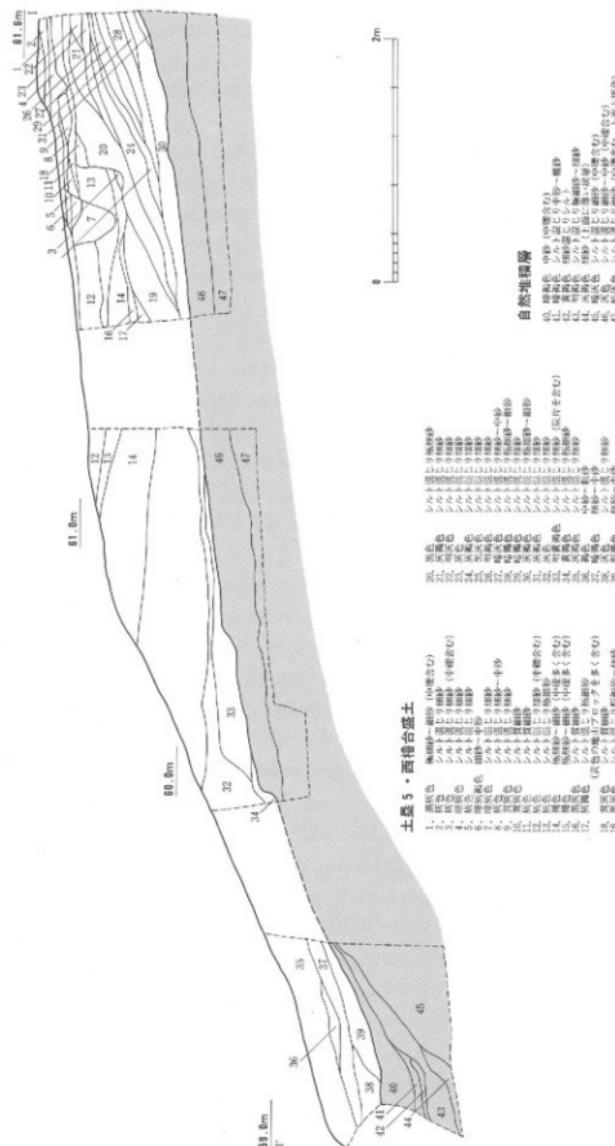
第19図 西端台盤面

幅狭な低位段丘上の平坦面を利用し、櫓台の西斜面をそのまま段丘崖と連続させることによって、見かけ上高くなる工夫をして構築された櫓台である。北辺は北東隅を残した形で土壘5が接続し、南辺はそのまま第2郭に連続している。また城内部となる登城道1・2に面した東辺と北辺には、段丘の基盤を構成する池田石を利用した石積みが施されている。西辺は後世の削平を受けている可能性が高くはっきりとはしないが、盛土の斜面はそのまま段丘崖に連続している。崖下の調査では石積みに利用されたような石材は検出されず、特に施設は設けられていなかった可能性が高い。なお後世の削平を受けている可能性が高く必ずしも築城当時の状態ではないと思われるが、西斜面の傾斜角は約45°となっている。また崖下の埋没地点の調査で炭化物の集中が認められており、櫓台西斜面に連続する崖は本来からそうした形状であったものと思われる。南辺を画する施設は特に設けられておらず、そのまま第2郭に連続しているためはっきりしないが、東辺の石積みの南端付近を櫓台の南限と捉えている。櫓台上は東辺・北辺の石積みより一段高くなつて平坦面となり、平坦面上は南北から北に緩く傾斜していた。平坦面上には小さな石が遺存し、石積み上端に平石が見られた以外、礎石あるいは柱穴といった建物に関係するような遺構は検出されなかった。

規模 櫓台西辺は後世の削平を受けている可能性が高く、南側についても特に区画が設けられていなかったため、規模については不明な点が多いが、前述のとおり、櫓台東辺の石積みの南端を櫓台の南端とすると、櫓台上面の規模は東西4.1m以上、南北6.5mとなる。盛土基底部の内、南北規模は北辺が石積み

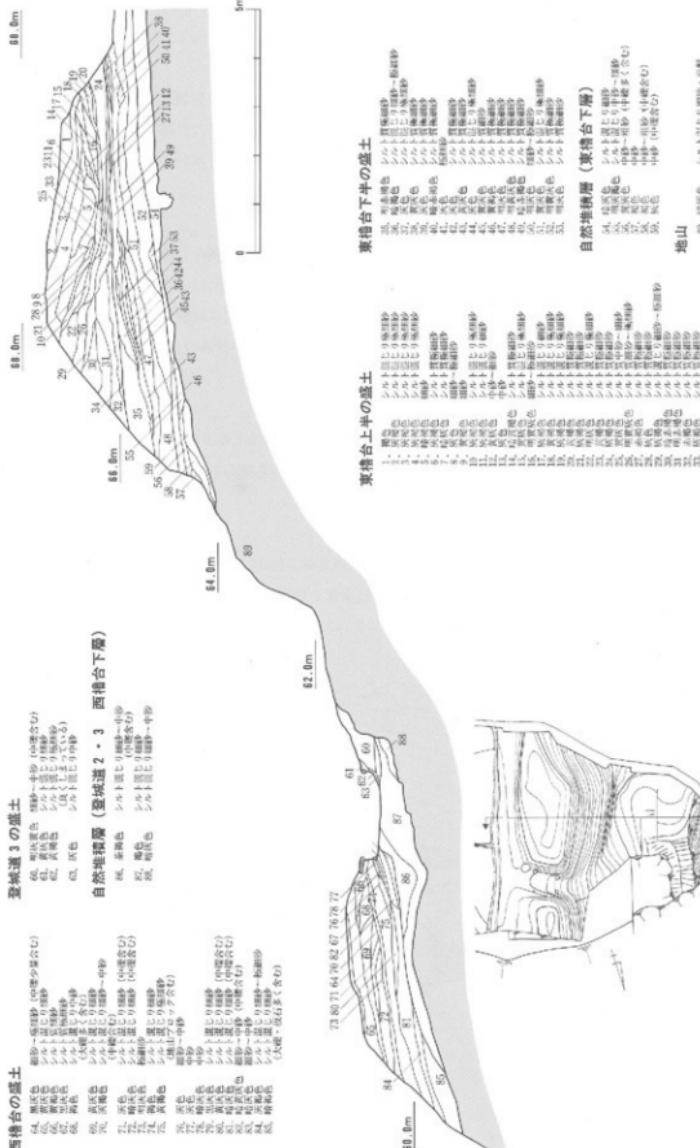
第204図 東・西構台 登城道2・3 断面図

であることから上面と大きく変わらないが、東西規模は西辺が盛土のままであることから5.7m以上となり、上面より約1.6m大きくなっている。盛土は斜面上方側の東辺で約0.8m、斜面下方側の盛土の最も高い部分では約1.5mとなっている。

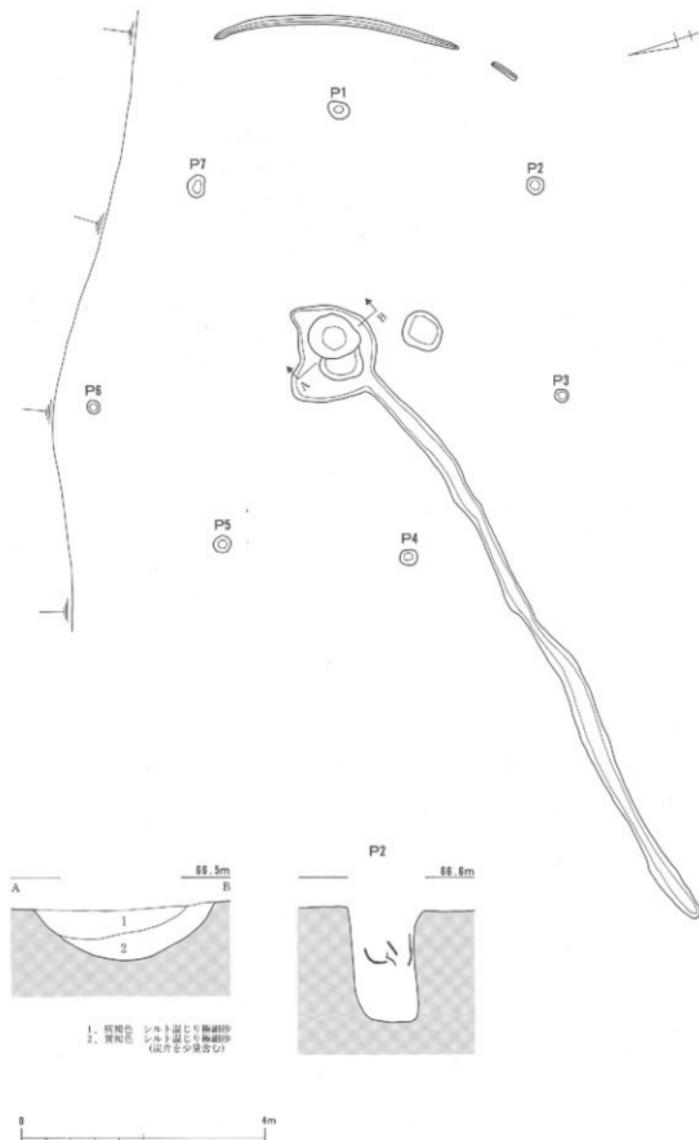
第30図 SH201

中央土壇を囲む溝みに接続する形で、溝が設けられている。この溝は等高線に直交してほぼ直線的に伸び、谷状地形に向かって掘られたものである。幅は7~12cm、深さ15~30cm程度で長さ10.2mが残存しており、この間の高低差は25cmを測る。周壁溝の一部しか残存しないため、詳細は不明であるものの、

溝を中央土壠および西側の周壁溝と接続させることにより、屋内への浸水を中央付近および壁際で集め、屋外の谷へ向けて排水するための施設であろう。

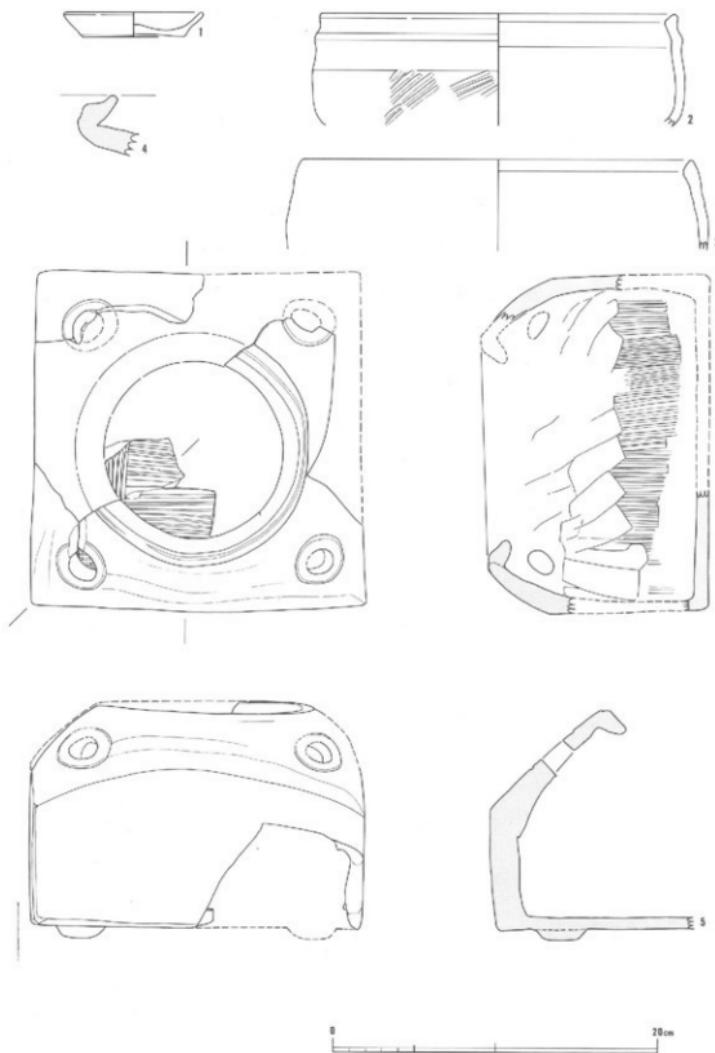
第33図 表層出土土器

備前焼壺は(4)の1個体が出土している。(4)は小片で詳細は不明であるが、頸部は体部から屈曲して短く立ち上がり、口縁端部は上方に拡張される。内外面ともナデ調整である。

(5)は瓦質の火入れで、東櫓台上の表土層から出土したものである。一辺約20.3cm・器高約14.5cmを測

り、方形の箱に甲張りの天井が付き、底には低い足が付けられている。甲張りの天井部には中央と四隅に孔が設けられている。中央の孔は粘土を下方に折り曲げており、上端で径11.8cm、下端で径10.8cmを測る。天井四隅の孔は径1.7cmで、周囲に墨線が巡らされている。底部の足は1本が遺存しているにすぎないが、その位置から底部の四隅に張り付けられていたものと思われる。使用時のことを考えて、外面の角は全て丸みを持たせてある。調整は本体の内面が刷毛、天井部の内面がナデ、外面は全てナデ調整である。内面には火を受けた様子は認められない。

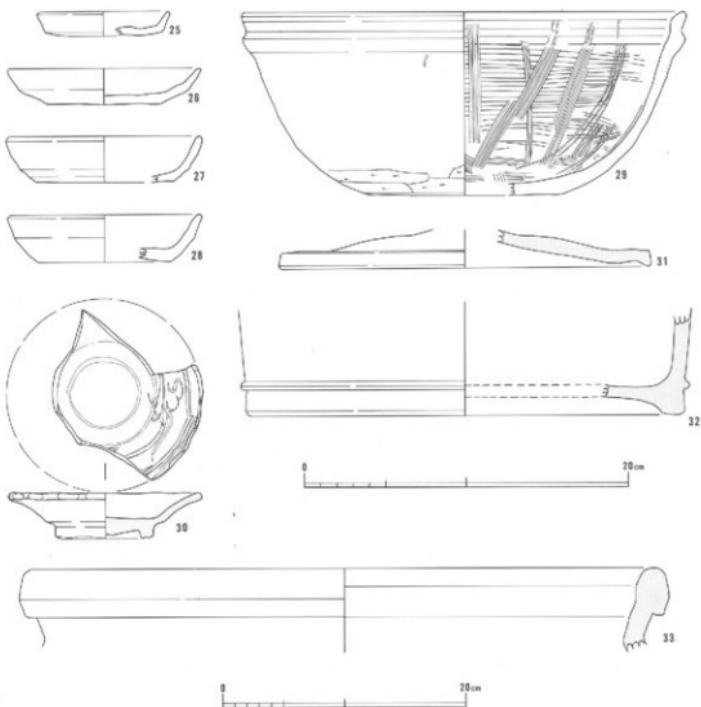
第37図 虎口盛土内出土土器

青磁は(30)の皿1点が出土している。(30)は稜花皿で、高台内面をかき取る。ぶ厚い器壁で、高台は方形である。見込み部に範線を巡らし、口縁部内面にも草文状の文様を施す。

(31)は陶器の蓋で、薄く鉄釉がかかる。口縁部は屈曲し、口縁端部は下方に折り曲げられる。頂部は欠くが、つまみが付けられていたものと思われる。口径約23.0cm。(32)は火舎の底部片である。焼きは

悪く、胎土も小石を多く含み粗である。底部は上げ底となり、底部と体部の接合部外面に1条の凸帯が貼り付けられている。

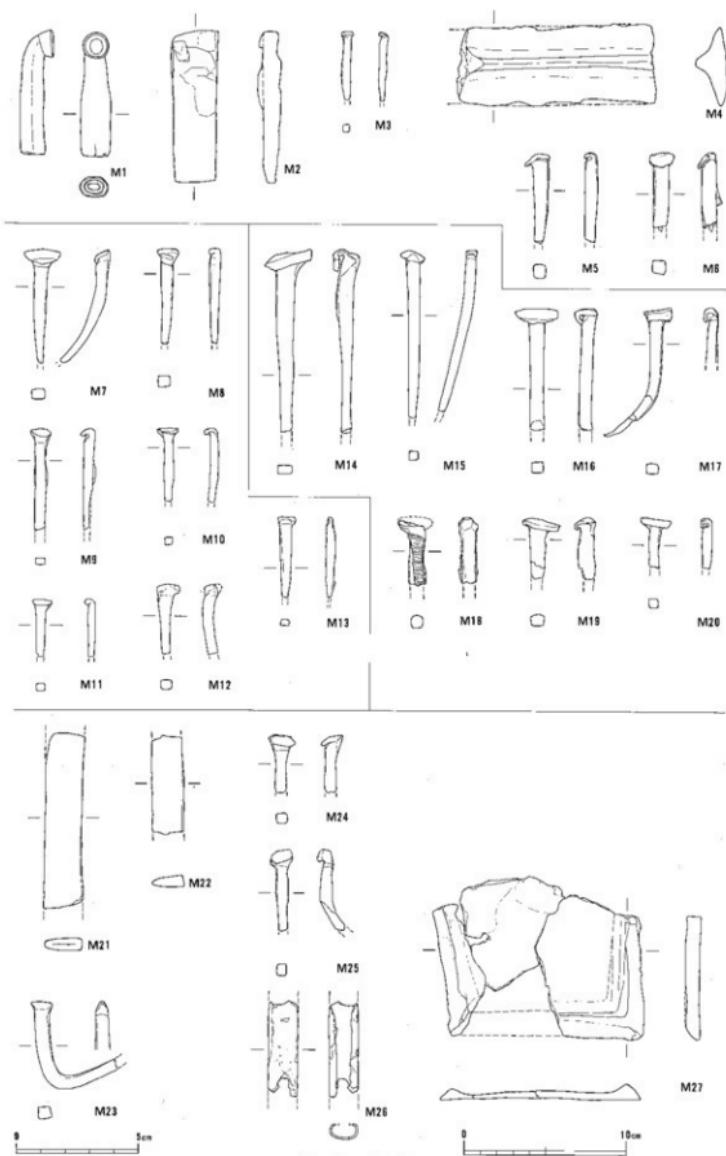
第41図 金属製品

(M21・22) は一端が尖り、断面三角形となるもので、刀子の身部の破片と思われる。(M23~25) は釘で(M24・25) は頭部が太くなっているが、片方に折り曲げられる搔折釘である。(M23) は頭部が尖る型式のものである。3点とも断面は方形である。(M26) は銅製品である。厚さ0.1mmの薄い板の両端を丸く折り曲げたもので、全体に鍍金が施される。上下両端を欠き、長さ約4.0cm・幅約1.2cm。

(M27) は用途不明の鉄製品で、上端を欠くが、厚さ約4mmの鉄板の三方の縁を断面三角に作りだした物である。左右両端が平行せず、平面形は直角形を呈する。

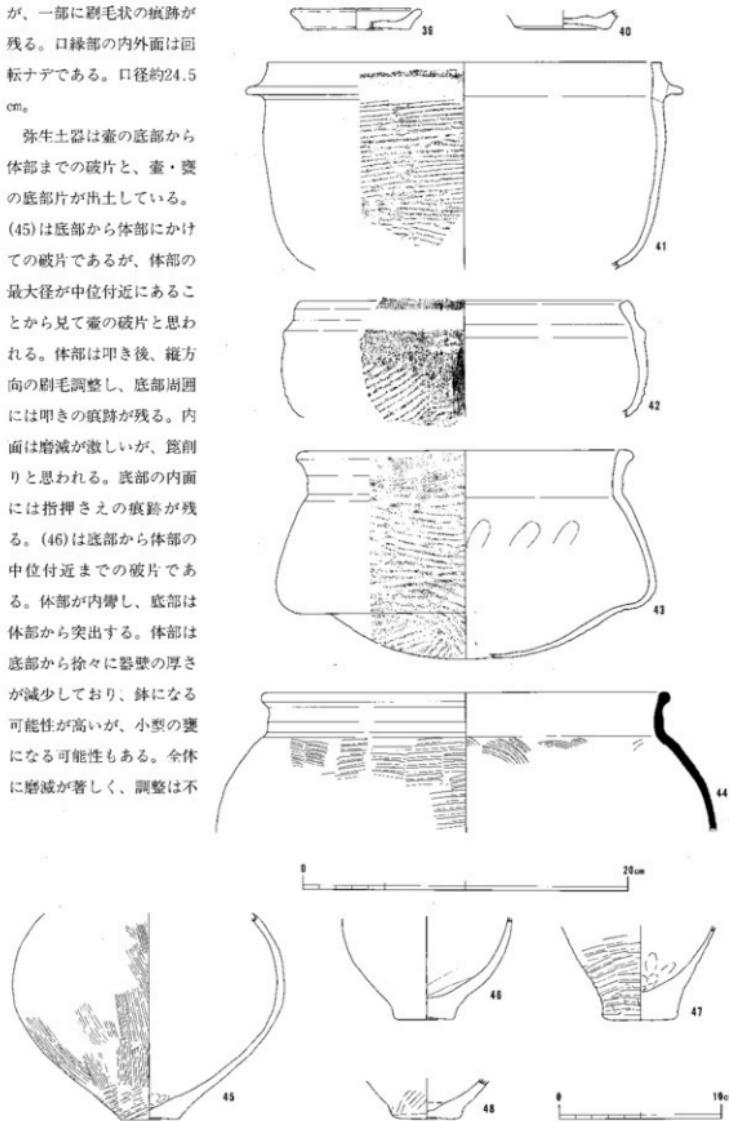
第42図 主郭下層出土土器

(45)は底部から体部にかけての破片であるが、体部の最大径が中位付近にあることから見て壺の破片と思われる。体部は叩き後、縱方向の刷毛調整し、底部周囲には叩きの痕跡が残る。内面は磨滅が激しいが、箒削りと思われる。底部の内面には指押さえの痕跡が残る。(46)は底部から体部の中位付近までの破片である。体部が内側へ、底部は体部から突出する。体部は底部から徐々に器壁の厚さが減少しており、鉢になる可能性が高いが、小型の甕になる可能性もある。全体に磨滅が著しく、調整は不

明であるが、底部内面に刷毛状の痕跡が残る。(47)は体部下半から底部の破片で、体部は直線的に外上方に伸び、底部は体部から突出する。体部外面は叩き目が残り、内面には指揮さえの痕跡が残る。

(48)は突出した底部の破片で、底部の中央は内面から充填されている。外面には叩き目が遺存する。

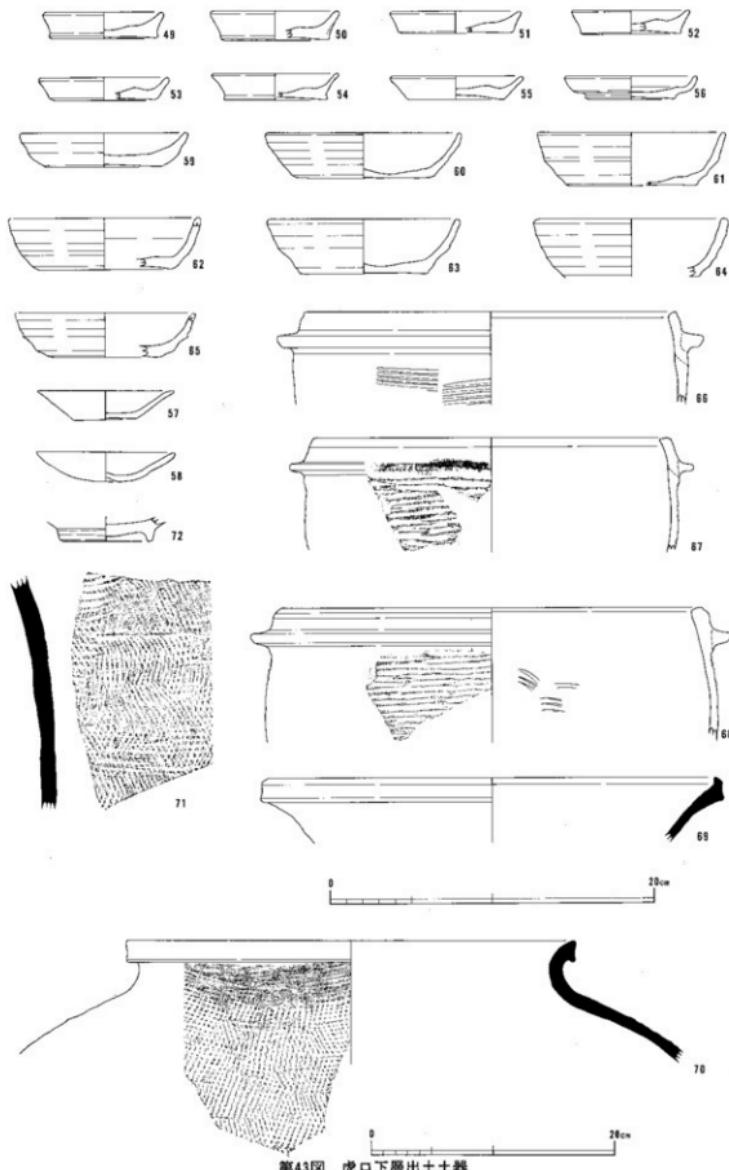
第43図 虎口下層出土土器

須恵器には鉢1点と甕2点の3点がある。いずれも束縛系の須恵器である。(69)は鉢で口縁部は肥厚し、上下に拡張されるが、上方への拡張が大きい。口径約27.4cm。(70)は甕で、口縁部は上下に拡張されるが、上方へはつまみ上げられる程度で僅かであり、下方への拡張が大きい。体部外面には綾衫状の

叩き目が残り、内面は丁寧にナデ調整されているが、僅かに同心円状の当て具の痕跡が残っている。口径約36.6cm。(57)は甕の体部片で、外面に綾杉状の叩き目を残す。内面はナデ調整。

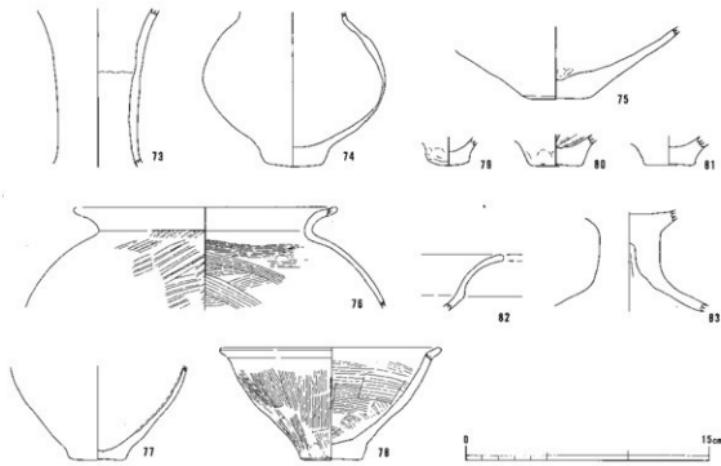
第44図 S H201出土土器

壺には、P 3 出土の長頸壺(73)、中央土壤出土の広口壺(74)・(75)がある。(73)は頸部の破片であり、全形を知ることができない。器壁の磨滅が激しいため、調整等も確認されない。(74)は突出する底部をもつ広口甕と思われる。体部最大径は中央付近にある。器壁の磨滅が激しいため、体部外面に右上がりの叩きの痕跡が僅かに残るのみである。(75)は底部から斜め外方に直線的にのびる体部を持つ。器壁の磨滅が激しく、調整の観察は不可能である。

甕は1個体(76)のみを図化した。(76)はP 2 の柱抜き取り跡から出土した。口縁部から肩部までの破片であり、肩部は強く張る。口縁部はその端部を欠損するが、なだらかに外反している。体部外面には右上がりの叩きを施しており、内面の調整には横および斜め方向の刷毛を用いている。

鉢(77)・(78)は、排水溝の西端から出土した2個体を図化した。(77)は小型の甕の可能性もある。器壁の磨滅が激しく、調整や煤の付着の有無などについては確認できない。(78)は口縁部を欠損する。やや突出する底部から外反する体部にいたり、僅かに外傾する口縁部をもつと思われる。体部は外面を縱方向の刷毛で、内面は横方向の刷毛で仕上げられている。

高杯(82)・(83)は、周壁溝近くで出土した2個体を図化した。両者とも磨滅が激しい。(82)は杯部の破片で、強く外反しながら大きく開く口縁部をもつ。(83)は脚部の破片であり、直立する柱状部をもつ。

ミニチュア土器(79)～(81)を3個体図化している。(79)は中央土壤から、(80)・(81)は周壁溝近くで出土したものである。いずれも磨滅の激しい底部の破片であり、(80)の内面に刷毛が僅かに観察される。

高杯の形態などから、これらは弥生時代後期後半の所産であると思われる。

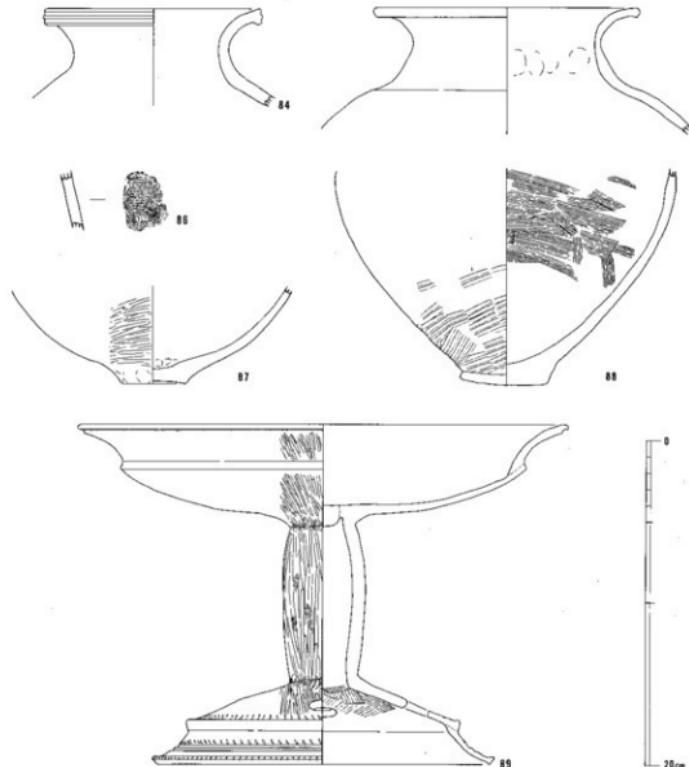
第45図 S D201出土土器

出土した遺物には、弥生時代中期の壺、後期の壺・甕・鉢・高杯の他、サヌカイトの小剝片がある。壺には、広口壺(84)・(85)などがある。(84)は口縁端面に2条の凹線を巡らせる。磨滅が激しいが、肩部外面には左上がりの刷毛が残存している。(86)は体部の小片である。櫛描き直線文(7条×2)と波状文(7条)が認められる中期に属する遺物である。(87)は外面に横方向の範磨きが認められる。

(88)は甕で、外面に叩きが、内面に刷毛が認められる。底部外面には木の葉の圧痕が観察される。高杯(89)は裾部に段をもち、柱状部の中央がなだらかに太くなる形態を示す点で特異である。口縁部の形態は、S H201の(82)に類似する。杯部・柱状部・裾部とも、外面には縱方向の範磨きを最終調整とする。内面はナデを主体とするが、裾部上半には刷毛が残存している。裾部上段の端部に刺突文、下段の2条の沈線の上下に各1列の刺突文を巡らすなど、極めて装飾性の強いものである。これらの土器は、S H201との類似から、弥生時代後期後半に属するものと考えられる。

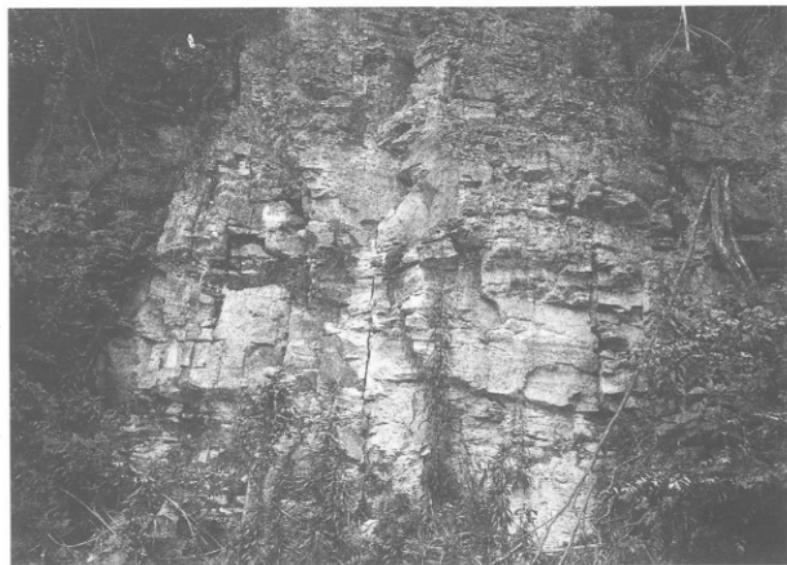
2. 城北側崖面の池田石の露頭（北西から）

小田城周辺の地質は、第3紀層が基盤をなし、地元で池田石とよぶ砂岩が小田城北側の崖面に露出している（図版20-2）。西横台の石積みや登城道の石段には、この池田石が利用されている。
