# 林山腰遺跡Ⅱ

— 発掘調査報告書 —

松本市教育委員会

- 1 本書は、平成14年5月23日から平成15年2月15日にかけて実施した、長野県松本市大字里山辺5027-1ほかに所在する林山腰遺跡の第2次発掘調査報告書である。
- 2 本調査は県営中山間地域総合整備事業山辺地区、大嵩崎ほ場整備工事に先立って松本市教育委員会が実施した確認調査と発掘調査である。
- 3 本書の執筆分担は次のとおり  
第1章：事務局、第2章第2節3：小松芳郎、第3章第2節3(1)：竹原 学、その他：澤柳秀利・直井雅尚

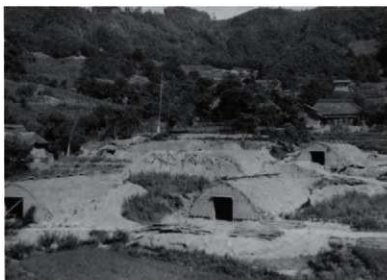
写真1  
林地区の半地下工場

当時、半地下工場屋根の設計に携わっていた池田三四郎氏(故人)は、林地区の半地下工場の写真を撮影している。ここに示した写真は、いずれも昭和20年7月に撮影されたものである。1枚には、ほぼ完成した3棟の半地下工場が写っている。周辺の土地や山が鬱蒼としているのに反して、工場のまわりは地肌が剥き出しになっている。池田氏の写真を添付したノートには「林地区」と書かれており、林地区から大崎崎方面にむかって撮影したものである(写真1「林地区の半地下工場」)。

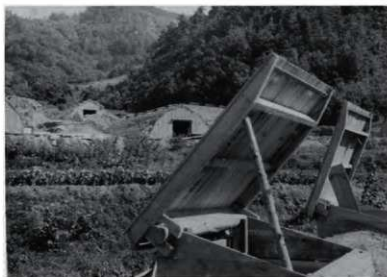
写真2  
半地下工場の窓

もう1枚の写真は、ノートには「林地区における半地下及通風明り取り窓の構造」と記されている(写真2「半地下工場の窓」)。2枚の写真に写っている半地下工場は、いずれも屋根の上に、この「通風明り取り窓」がいくつも閉じた状態で取り付けられているのがわかる。

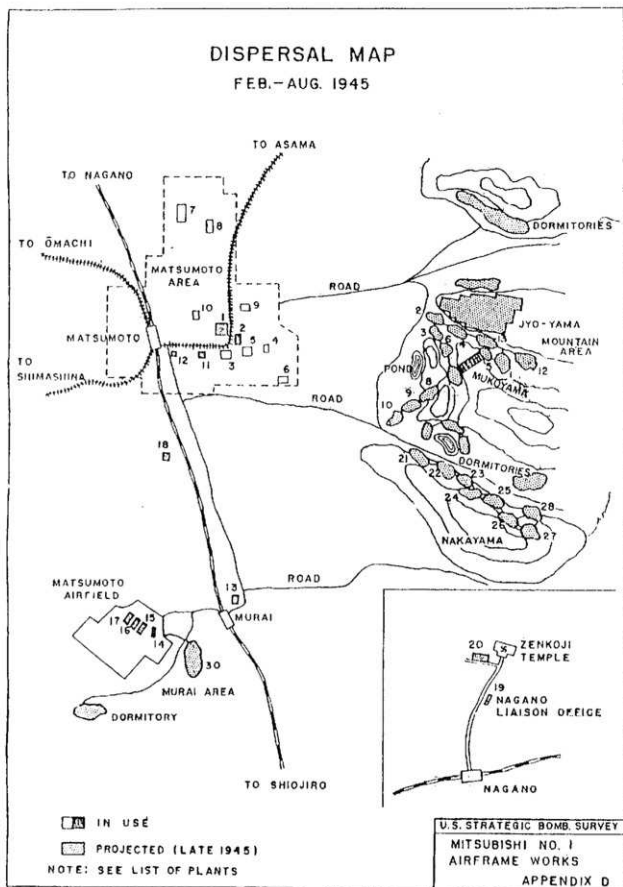
第2図 『労働実態調査報告書』112頁 図1転載

図1 『米軍戦略爆撃調査団調査報告書』 DISPERSAL MAP (分散地図) にみる軍事工場の疎開

この報告書にある「DISPERSAL MAP」(分散地図)は、松本区域における工場疎開の様子をよく示している(第2図)。「MATSUMOTO AREA」(松本地帯)、「MURAI AREA」(村井地帯)、「MOUNTAIN AREA」(山間地帯)の三つが表記されているが、「村井地帯」は、陸軍の飛行場がある場所で、組み立てられた飛行機をここから離陸させる予定であったと考えられるが、「松本地帯」と「山間地帯」が、名古屋から疎開してきた軍事工場の疎開場所であった。はじめに工場疎開地として計画されたのが、「松本地区」で、昭和20年2月にすでに工場関係者が、松本にはいつてきている。

このエリア内に表記されている1は、米軍の報告書によれば、本部で日本蚕糸松本工場を転用しようとしたものである。2以下が工場で、2は日本蚕糸普及団、3が女子職業学校(現、松南高等学校)、4が松本第2中学(現、松本県ヶ丘高等学校)、5が松本高等学校(現、あがたの森公園)、というように、既存の工場や学校の建物に航空機製造工場を疎開させる計画であったことがわかる。

「山間地帯」は、「松本地帯」からの工場の再疎開の場所であった。この地への再疎開は、昭和20年4月からである。既存の工場や学校の建物が集中していないこの地には、地下・半地下工場の建設がまず計画され実行された。熊谷組がその建設工事を請け負った。そして、地下・半地下工場が完成した後は、名古屋三菱のもとで航空機製造が開始される計画であった。「山間地帯」に「JYO-YAMA」「MUKOYAMA」とあるが、城山(林城山)と向山に地下工場が描かれている。そのほか、山辺・中山地区の楕円形の図は半地下工場を示している。

今回の発掘地点は、図では1、5、12、13の番号が付された半地下工場一帯である。『米国防略爆撃調査団調査報告書』によれば、半地下工場の1は、「松本地帯」1(「本部」)のうち「部品作業所(機械製造)木工所」を疎開する予定になっている。5は、「松本地帯」6(「工業工場」)の松本工業学校(現、松本工業高等学校)の「資材部」を疎開させ、「山間地帯」の12、13は、「松本地帯」9(「清水工場」)の清水国民学校(現、清水小学校)の

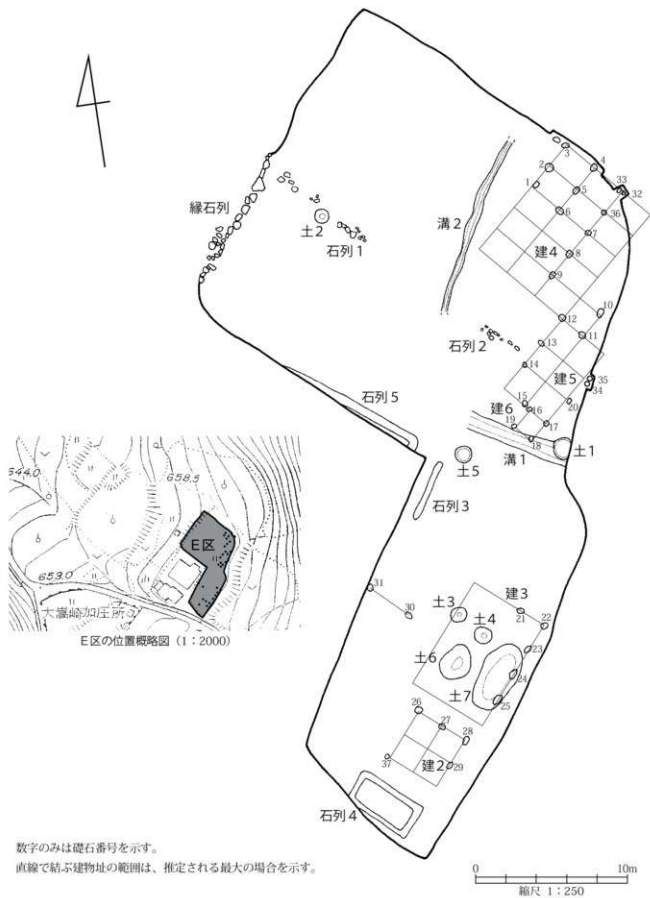
第 13 図 林山腰遺跡 E 区全体図

数字のみは礎石番号を示す。

直線で結ぶ建物址の範囲は、推定される最大の場合を示す。

建物址3棟から5棟、土坑5基、石列5条、緑石列1条、溝3条、石積み遺構1カ所を検出した。これらの遺構に伴って出土した土器・陶磁器類は15世紀第3四半期から16世紀第1四半期の範囲に収まるもので、本地区の各遺構が属する年代もそこに求めたい。

礎石とみられる大形で扁平な川原石が規則的な配列で多く検出され、3棟から5棟ほどの礎石建物の存在を想定した。いずれの礎石も礫混じりの整地地面を少し掘って設置されており、C区の建1と共通しているが、本地区では建物址周辺の整地地面の上に薄く粘土を敷き詰めて化粧土としている。

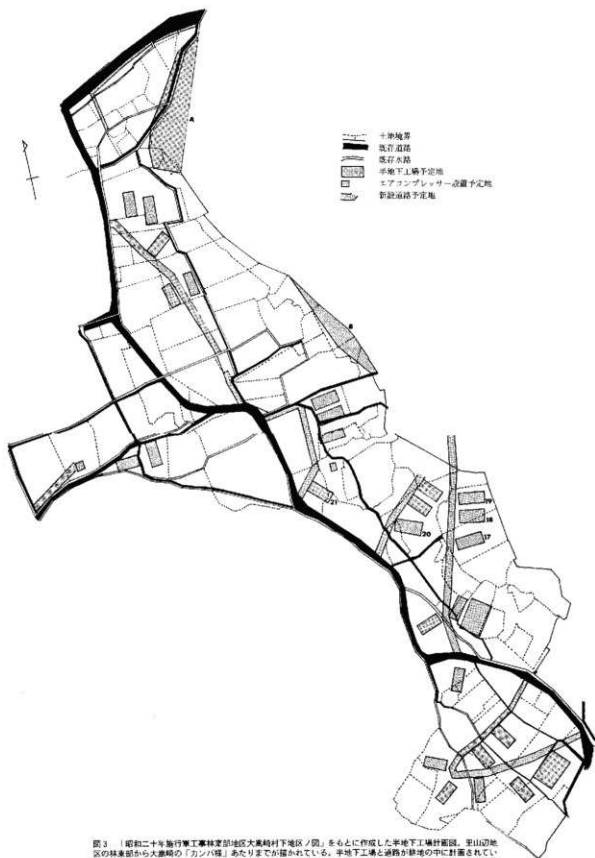
第20図 労働実態調査報告書122・123頁 図3転載（縮尺不同）

図3 「昭和二十年施行東工專林業部地区大東崎村下地区ノ図」をもとに作成した半地下工場計画図。早山辺地区の林業部から大東崎の「カシノ窪」あたりまでが描かれている。半地下工場と道路が緑地の中に計画されているようすがよくわかる。図中のA、Bはズリ（土砂）の捨て場、17～21の半地下工場は、実際には位置が多少移動して描かれている（図2参照）。上方が林業部で右下方が大東崎方面。

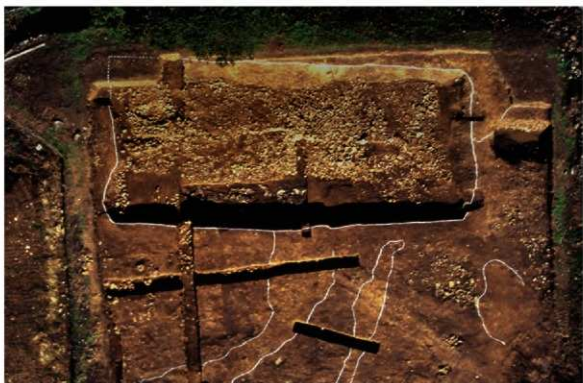
第1号半地下工場跡全景(ほぼ垂直の上空から撮影)

写真上側がほぼ北西。1工は長辺23m、短辺10m、深さは1m前後という規模で、入口は西側(写真の左側)と推定。

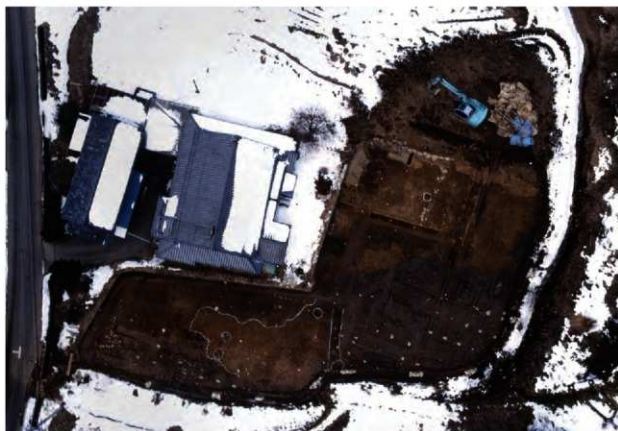
E区全景(ほぼ垂直の上空から撮影)  
地形の傾斜は写真の下側が高く、上側が低い方へ向かう。地山と造成土の境界が土色で判る。

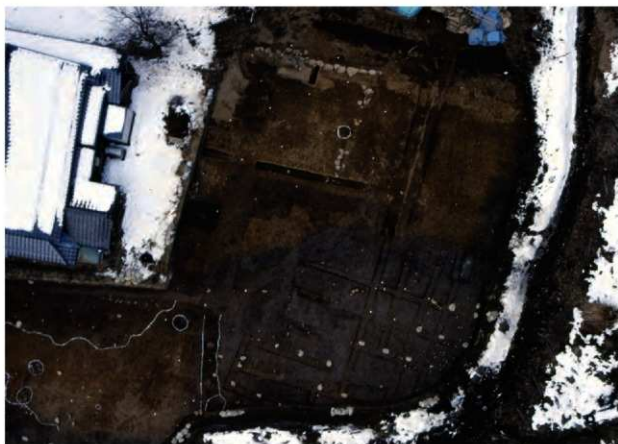
E区北側(ほぼ垂直の上空から撮影)  
写真下側の礎石は建4~6、上側は礎石列と石列1

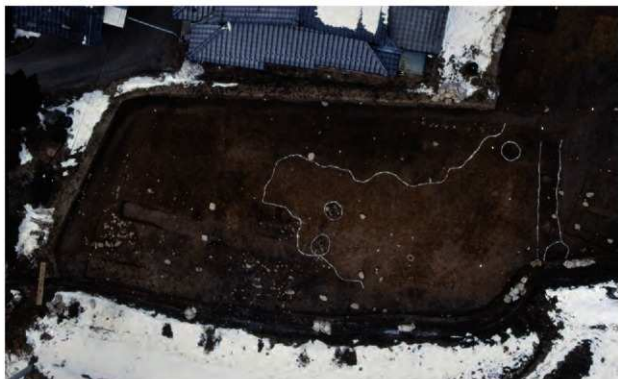
E区南側(ほぼ垂直の上空から撮影)  
写真中央の礎石列は建2・3、石列3・4と土6・7はまだ明瞭に現れていない。

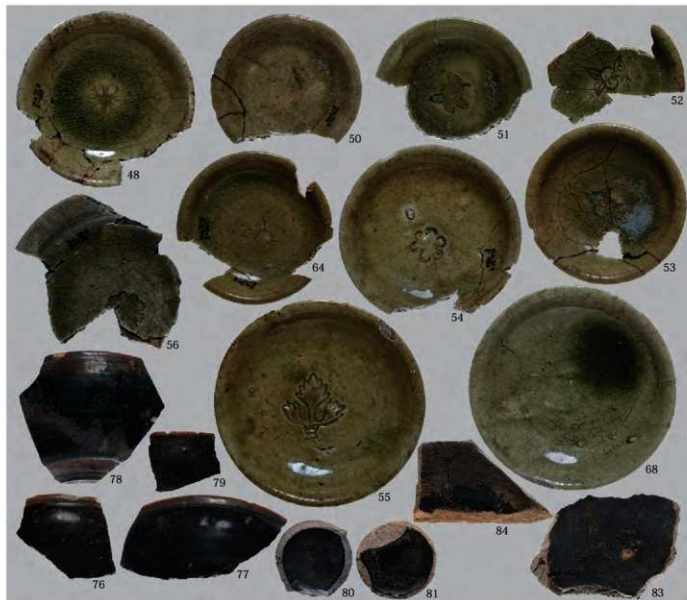
瀬戸産端反皿、天目茶碗、撞鉢（縮尺 1/2、番号は第 17 図、第 1 表と一致）

48~73は全面灰釉施軸の端反皿で、一括性の高い個体群である。48・49は底裏を削り込み碁筒底となるB類で珍しい。他は先端が尖る断面三角形の貼り付け高台を付したA類である。48・51~56・63・64・73は見込みに引花文が施される。51・52・53・55・63・64・72は底裏に輪トチ痕を残す。50・53は口縁部の破断面に漆継ぎ痕が観察される。74・75はやや厚く外反する緑軸挟み皿で、外面は露胎である。76~81は小さく玉縁状となる口縁端部に半球形の体部を有する形態で、黒色の鉄軸が施される。78の下部及びD類の底部片80・81は鉄化粧が観察される。80・81の輪高台は小径で削り込みも浅い。83・84は内面にタール状の付着物が見られる。85は小壺の蓋で、外面に灰釉が施される。
