沖代地区条里跡長畠地区・橋爪地区・桜木地区
加来加来原地区 田尻新貝地区 長者屋敷遺跡
中津城 (VII)

市内遺跡発掘調査概報1

中津市文化財調査報告 第45集

中津市教育委員会

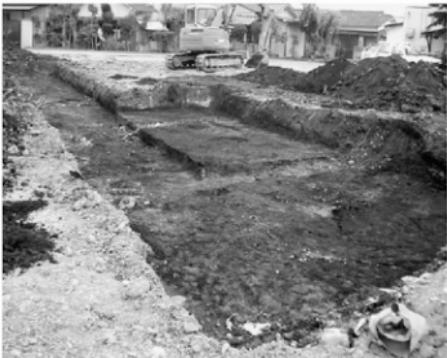
写真1 トレンチ状況 (西から)

調査は調査区内の建屋建設地に対してトレンチを1本設定して行った。その結果、8世紀代の遺物を含む住居跡3基以上、柱痕の残るピットなどを確認した。工事により遺構が破壊される恐れが生じたことから、開発者側と保存に向けた協議を行ったが、計画の変更は困難との回答であった。よって、発掘調査が必要との所見を大分県教育委員会に進達した。

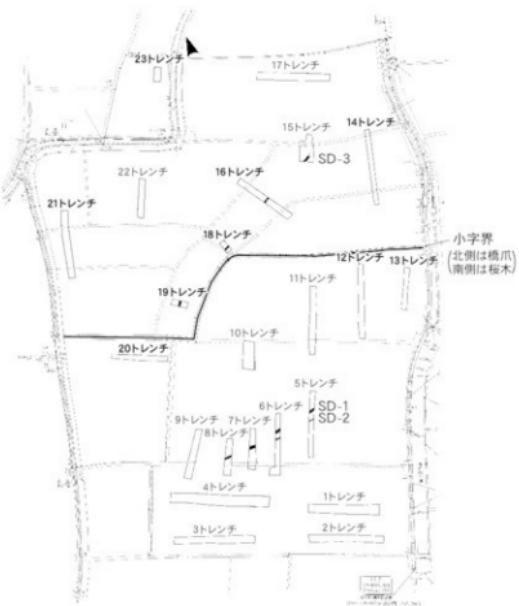
第5図 トレーニー配置図 (S=1/1,500)

その結果、5～8トレーニーで東西方向に軸をとり、南北に並列する2条の溝状遺構を発見した。今回は北側をSD-1とし、南側をSD-2とした。15・16・18・19トレーニーでも溝状遺構(SD-3)を発見した。

5～8トレーニーで検出した。最大幅1m、深さ25cm、検出された長さ31mを測る。埋土は単一の黒褐色粘質土で、下層に砂利層などは含まれていない。

5・6トレーニーで検出した。SD-1に並行する。最大幅40cm、深さ10cm、検出された長さ14mを測る。遺物は出土していない。

15・16・18・19トレンチで検出した。最大幅60cm、深さ20cm、検出された長さ60mを測る。遺物は16トレンチ溝内から土師器の小片が出土している。埋土はSD-1・2と同じであるため、それらと同一時期の所産であろう。

調査区の地形については、SD-1・2が標高約8mで検出でき、SD-3が標高約7.5mで検出できたが、北側の17・20・22トレンチでは1m程掘り下げる地山に達し、23トレンチでは地山は浅かった。よって、17・20～22トレンチ付近で地形は窪地か谷地形を呈していたと思われる。これらのトレントの下層埋土は木片などを含み、腐臭を放つ黒褐色の粘土であった。恐らく水性作用による影響であろう。この地形と溝状遺構との関係は現段階では不明である。

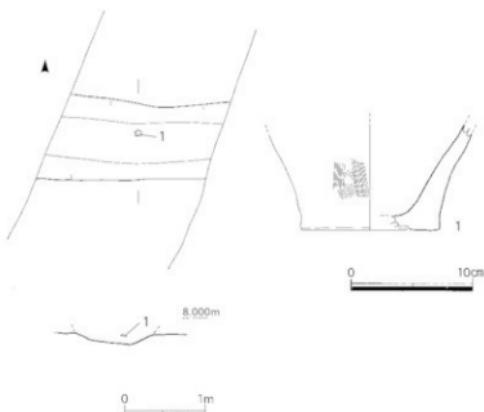
第6図 7トレーニーSD-1平面図・断面図 (S=1/60)
出土遺物実測図 (S=1/4)

遺物は7トレーニーSD-1上層から第6図Iが出土した。

Iは弥生土器の甕の底部で、復元底径11.1cmを測る。体部は緩やかに立ち上がり、外面に縦方向刷毛目を施す。色調は茶褐色を呈し、焼成は良好で、胎土に長石や石英を多量に含む。この他に6トレーニーSD-1上層で中世の鼎の脚を検出している。

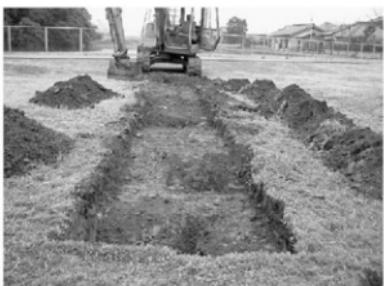
写真2

平成20年1月28日、中津市大字田尻1360番地他3筆において民間開発の照会がなされた。照会地は周知の埋蔵文化財包蔵地ではないが、周辺に遺跡の存在が確認されていることから現地の下見を行った。照会地に隣接する畑地で土師質の土器片が散見されたことから、申請者と協議を行い、試掘調査を実施することにした。2×15mのトレーニチを1本設定し重機により掘削を行った。表土より15cmほど掘り下げ黄褐色の整地層に達した。整地層を一部50cmほど掘り下げたが土層に変化はなかった。整地層に掘り込まれた近代の廃棄土坑を2基検出した。聞き取りによると現地は水田で、近代に盛土がなされたことが確認された。開発において現表土より50cmの掘削が行われたのみであることから、これ以上の調査は必要ないと判断した。

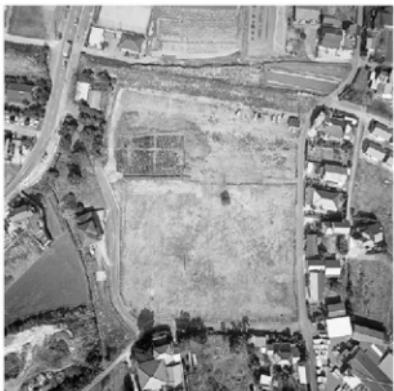
写真3 調査区全景

しかし、後世の搅乱にあいながらも遺構は比較的良好に残存しており、今回の調査区からも大型の掘立柱建物跡と思われる柱穴を検出することができた。今回検出した遺構は、古代と思われる総柱建物2棟、柵列もしくは側柱建物となる1条の柱穴、中世と思われる溝1条である。

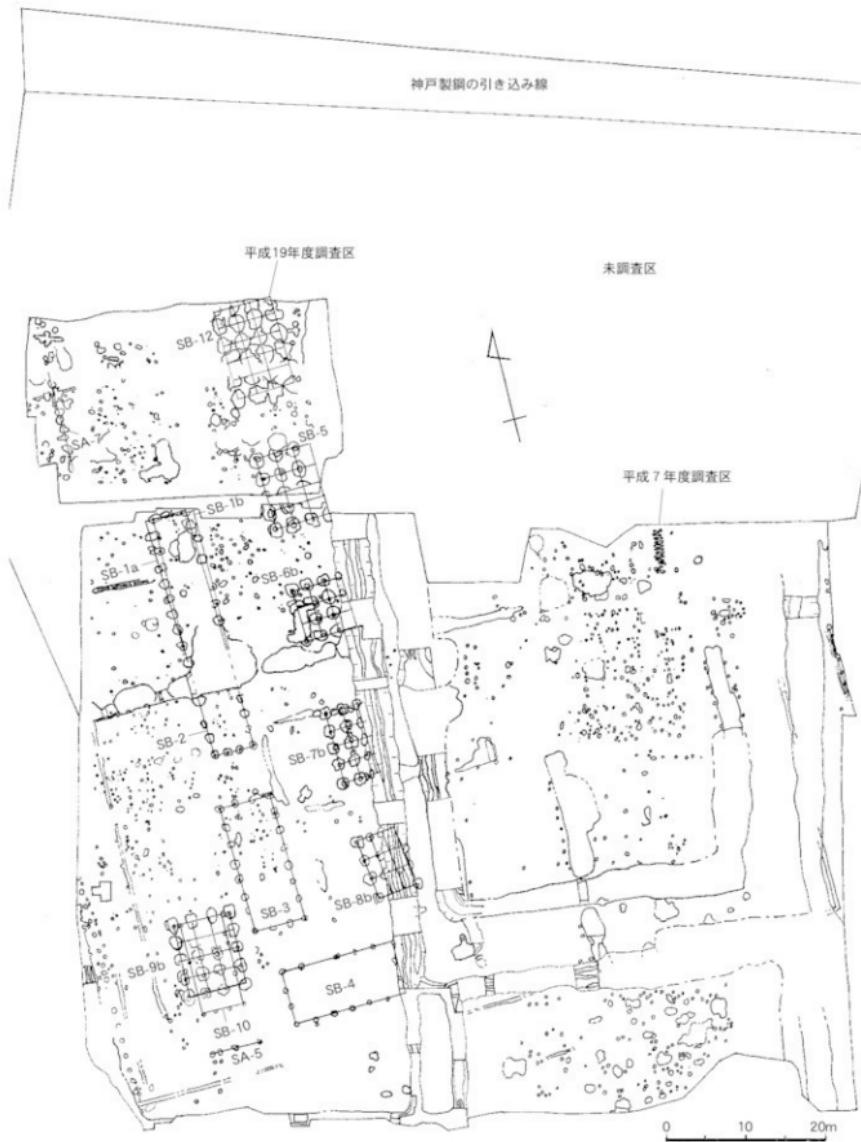
第12図 長者屋敷遺跡全図 (S=1/600)

南北に2棟連なる総柱建物の内、南側の建物は平成7年度調査区のSB-5である。3 (+ α) 間×4間。建物規模は7m (+ α) ×9.1m、身舎面積約63.7m²+ α 、主軸は2度西にふれる。

SB-12は北か調査区外、東か中世の溝があるため全容は不明。SB-5と連なる。3間×5 (+ α) 間。建物規模は7.2m×11.8m (+ α)、身舎面積約84m²+ α 、主軸は2度西にふれる。

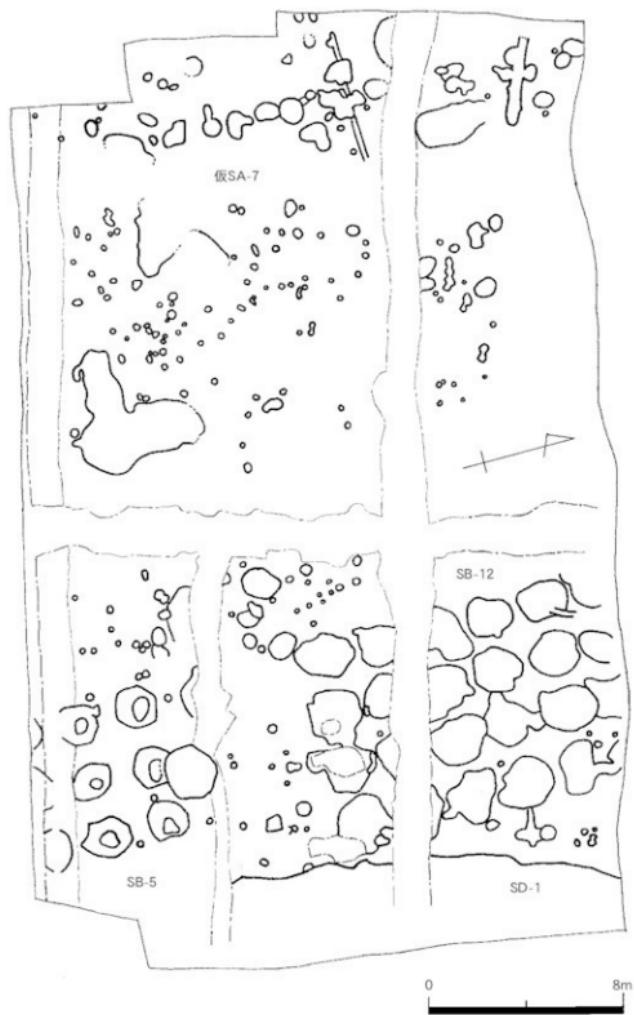
第13図 調査区全図 (S=1/200)

柱穴の直径は約1.8m、柱痕径は約60cmである。柱間寸法はまだ精査していないため控えておく。柱掘り方の埋土は黒褐色土と黄褐色土がまざったもので、柱痕は黒褐色。炭が多くまざっているのが確認できた。

柱穴の直径は約2m、柱掘り方の埋土は黒褐色土と黄褐色土がまざったもので、柱痕は黒褐色。炭が多くまざっているのが確認できた。

これまでの調査ではSB-9が3間×4間、床面積約66.7m²で最大規模であったが、SB-12はそれよりさらに大きな建物となる。建替えが行われたようで、柱痕がわかりにくかった。今後柱穴を断ち割り断面観察を行う必要がある。

仮SA-7は柱穴が一直線に並んでいるが、柵列なのか、側柱建物の一部なのかは不明なため「仮」をつけた。柱穴の直径は約90cmで、軸は真北を指す。

調査区の東端には南北方向に大きな溝が検出されている。

これはSD-1に連続するもので、八並城の堀が北側部分にも展開していることがわかった。溝の東側は調査区外になるため、横幅は未確認である。

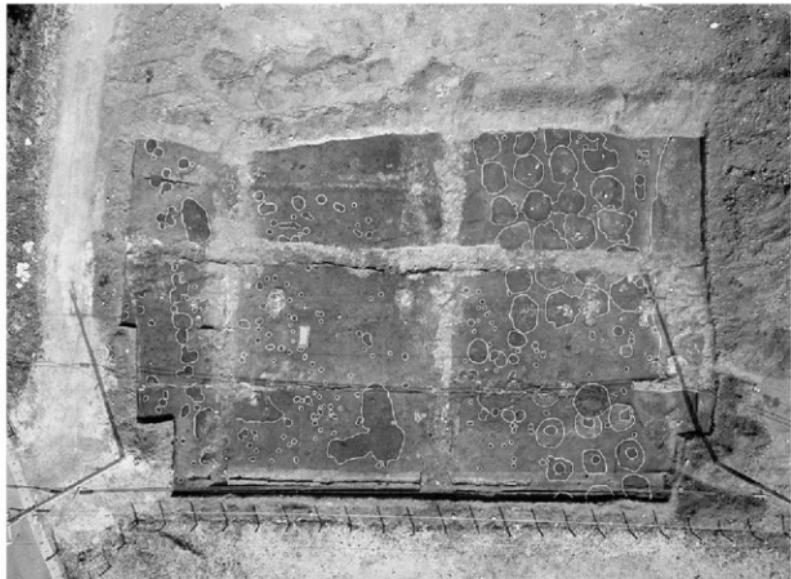
写真4 調査区全景

今回検出した遺構は、平成7年度に検出した建物群と規模主軸とも共通するものであり、北側にも建物群が同時期に展開していることが確認できた。

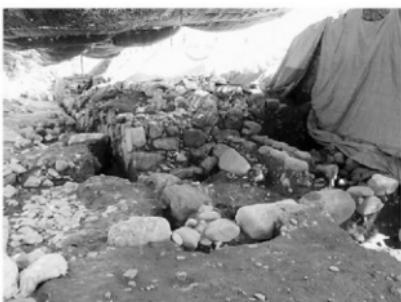
写真5 20区調査区

18年度、調査を中断していた石垣出角の裏側である20区調査区を発掘した。また、その近辺の掘り残していた土を除去し、追加で検出した石垣の図面をとった。

この部分は20年度に埋め土にて復元する予定である。この場所からは古い時代の石垣が検出されており、今後どのような形で復元すべきか

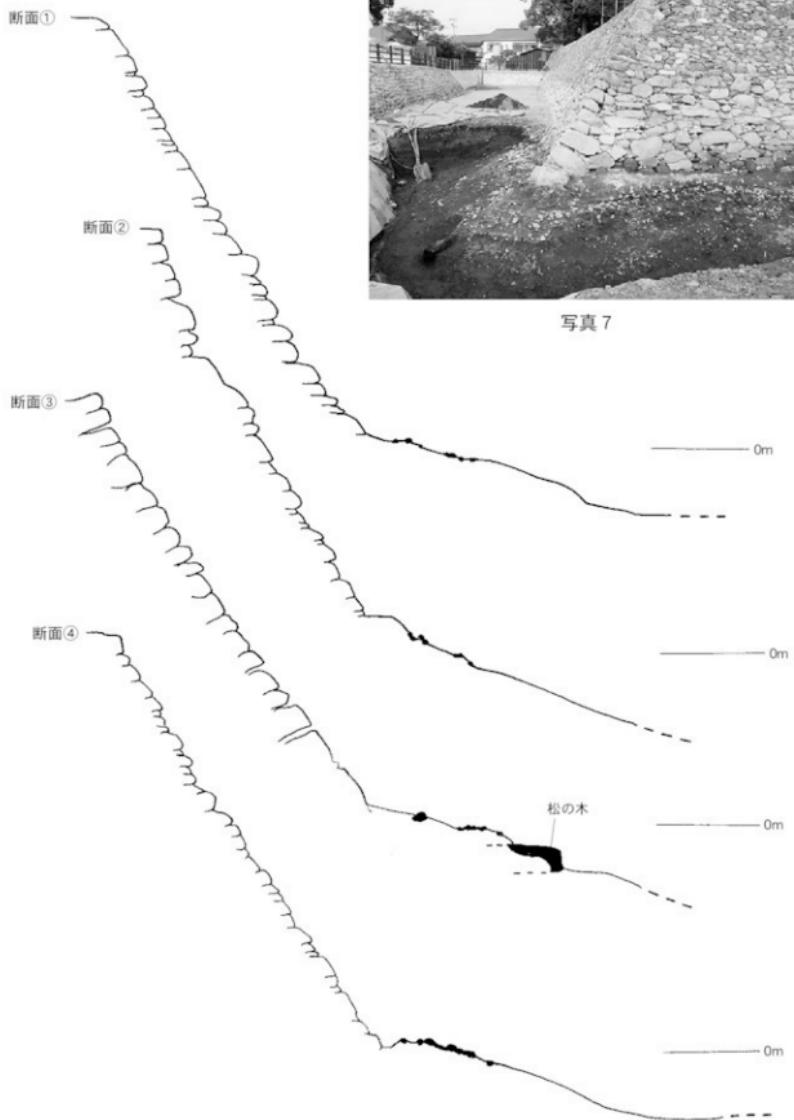
第16図 内堀 2区断面図 ($S=1/80$)

1区の調査により、堀は根石よりさらに低く堀の外側へ向かって傾斜していることがわかっている。今回の調査でも、根石から幅1.4mの犬走り状の平坦面があり、そのまま外側へ向かって傾斜している様子が確認できた。また、堀は石垣に沿って鍵状に屈曲していた。

堀の深さは根石から約1.3mで、18年度に調査した1区の深さよりやや浅くなっている。堀は素掘りであるが、犬走り状の平坦面には小さめの川石が敷かれている。これは石垣を積む際の足場となる場所を固めた痕跡だと考えられる。

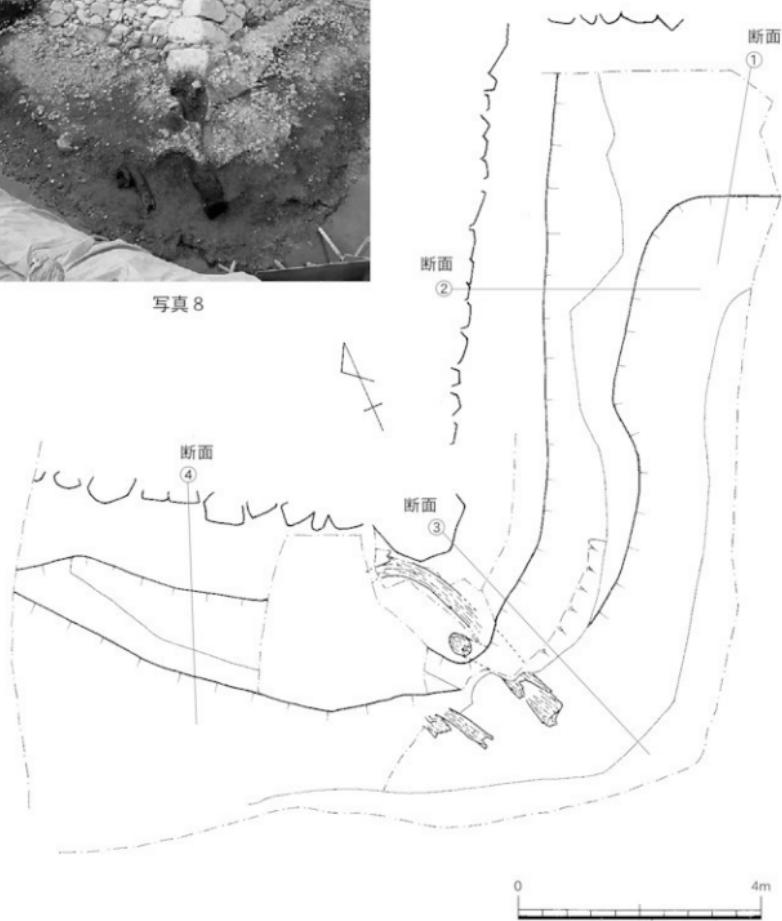
第17図 内堀 2区平面図 (S=1/80)

この調査区で特筆すべきは胴木の検出である。堀内から出角の根石下に向かって、直径約40cmの松の木が約3.9mの長さにわたって検出された。松の木は、皮がついた状態で、堀底近くから斜め上の石垣下まで出角に直行するように入り込んでいた。

またこの横には直径20cmの細い松材も出土した。太い松材に平行しているが、同様に石垣下に入っているかどうかは不明である。

胴木は石垣の沈下を防ぐためのものであり、通常石垣面に水平に横たえた上に根石を並べる。しかし、今回の松材は石垣面に直行していることから、石垣下で木を組んだ状態の胴木であろうと思われる。

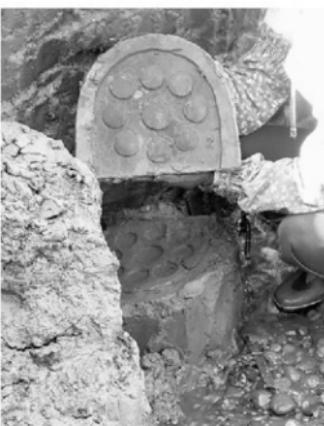
写真11 九曜紋鬼瓦検出状況

それらの瓦とともに、九曜紋鬼瓦（第18図の2）が出土した。九曜紋は細川家の家紋である。他にも第18図の1のような葉の模様の鬼瓦や植物の実の模様など、複数の鬼瓦片が出土している。石垣の上には鬼瓦をふいた立派な檼が建てられていたと推測される。

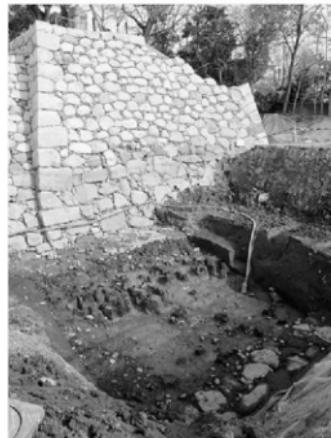
写真12 内堀3区

大鳥居より東側でも内堀に2箇所トレンチをいれた。東西4.8mのトレンチで、堀底の検出につとめた。こちらは堀底の標高が約0mと、西側に比べかなり浅くなっている。石垣の根石から堀底までの深さも約1mと浅い。

やはり石垣から約1.4m幅の犬走り状の平坦面があり、石垣近くで遺物を検出した。こちらのトレンチからも九曜紋鬼瓦（第18図の3）が出土した。

堀の深さは昨年度発掘した1区で堀底が標高約-1.4m、2区で標高約-1.14m、3区で標高約0mと西から東へいくほど浅くなっている。中津城の本丸北側の堀は川につながっており、汐の干満で水位が上下する。本丸南側の堀は現状では川に接続していないが、堀西端にある門が水門という名称であることから、本来こちら側も川につながっていたのではないかと推測される。今回の調査で堀底が東へいくほど高くなっていることが確認できたのは、満ち潮の時西側から水が入り、引き潮の時西側の川へそのまま流れ出す構造であった裏づけの一つとなるのではないだろうか。

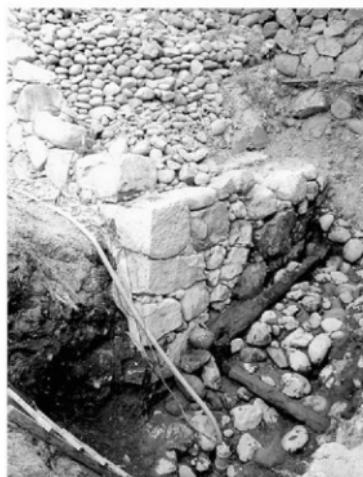
写真13 内堀4区

これらの状態より、本来この木組はもっと高さのあるものであったが、石垣を3段目から積み替えるのと同時に破壊されたものであると判断した。この木組の内外からは川石がぎっしり検出された。

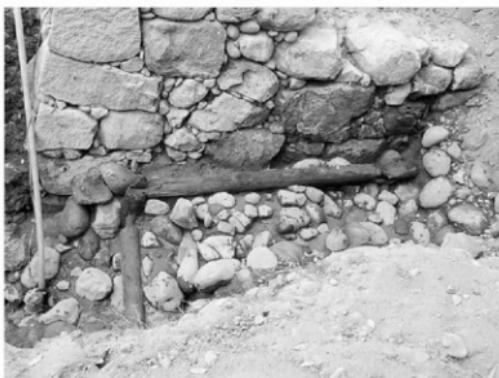
写真15 内堀4区木組

る。このトレーナーからは長さ約2.7m、太さ約24cmの丸太が出土した。両端にホゾがあり四角く組んだもので、下から2段目の石の高さまで残存していた。直行する丸太を受ける、南側コーナー部の縦の丸太は水平の丸太の高さで折れていた。

明治期以降、地盤のゆるい場所を工事する際、建物等にそわせて木枠を沈めて石を投げ込み建造物を支える「木工沈床」という土木の工法が存在するが、この遺構も同様の目的でつくられたものと思われる。当初の檜台は傾斜が急で（おそらく高さは低かったものと思われる）、地盤がゆるいことから、安定させるために木組を沈め石を投げ込み、石垣の崩壊を防いでいたのではないかと思われる。近世城郭の石垣で同様の例はこれまで報告されておらず、現時点で日本初例となる。現地は石垣工事が途中であることから木組の全形を検出することはできなかつた。そのまま埋め土保存とし、将来工事が再開されるときに調査することとした。

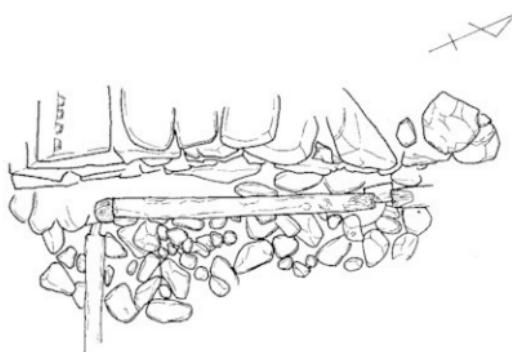
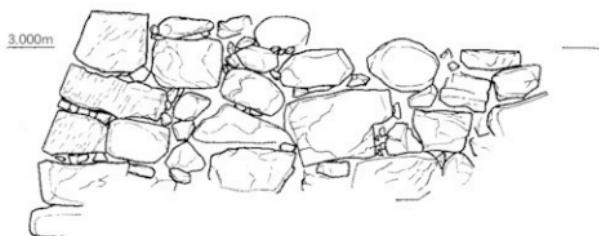
第19図 内堀4区 (S=1/50)

第19図は石垣櫓台の東面である。出角の下から2石までと3石より上で石垣の角度が違う。下の2石は82度で石の表面にノミの加工痕はない。3石より上は70度に傾斜し出角の石は表面にノミの加工痕がある。江戸時代、積み替えを行っていることがわかる。

中津城では本丸と三ノ丸の間の石垣の石は、いっさいノミを使用せず加工していない。しかし、この櫓台に使用されている石には表面に細かなノミの加工痕が確認できる。

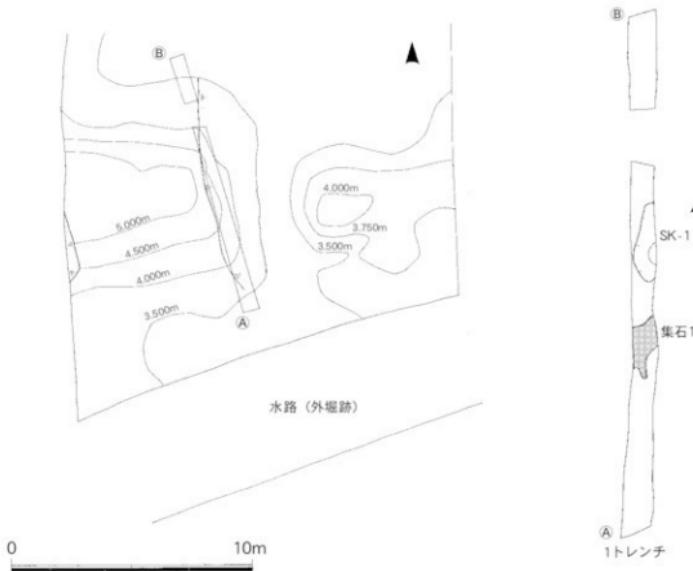
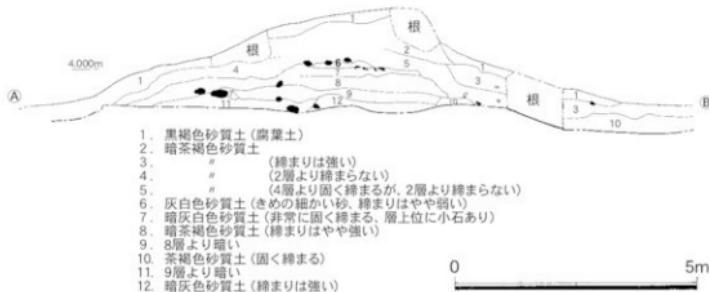
第21図 遺構配置図 (S=1/200)、平面図・土層断面図 (S=1/100)

土壙西側のトレンチ中央で検出した。幅や形状は不明で、深さ約50cmを測る。土坑内からは瓦や陶磁器、化粧品の瓶などが多量に出土した。これらは近代の遺物と考えられ、土壙分断後に土坑

を設け、これらの遺物を投棄したものと考える。

標高3.5m、土壘11層上位で検出した。小石がまとまって出土している。遺物は含まないため時期は不明である。

土壘上位は木の根による搅乱を受け分層できなかったが、それを含め全体的に各層は固く締められて構築されている。特に7層は非常に固く締まり、層上位に小石が検出された。遺物は概して少なく、土壘の構築年代を決定する資料は出土していない。

今回調査を実施した西側土壘の現状の規模は、基底部幅9m、頂部幅1.5m、高さ1.5mで断面台形状を呈する。2.5m離れた南側には外堀跡が存在することから、土壘と外堀の位置関係は、機能していた当時とほぼ変わらないものと思われる。

構築方法についてみると、前述の通り、各層は固く締められ構築される。また、6層以下は土質の異なる土を積み重ねているが、版築による構築とは言い切れない。1990年度に調査された三ノ丁のおかこい山でも明確な版築による構築技法は確認されておらず、土壘構築手法の一つの特徴と言えよう。

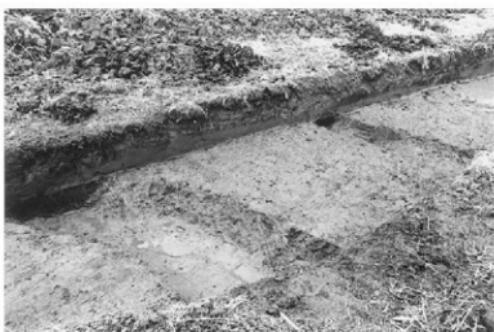
6 トレンチ SD-1・2 完掘状況（北から）

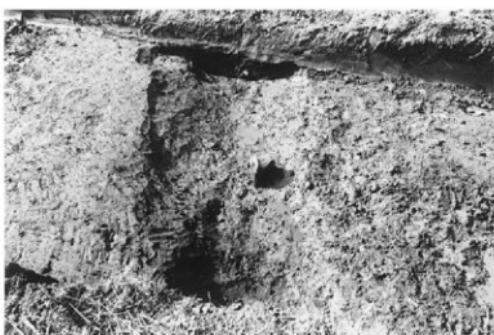
7 トレンチ SD-1 完掘状況（東から）
