平成 27 年度

# 交野市埋蔵文化財発掘調査概要

2016. 3

交野市教育委員会

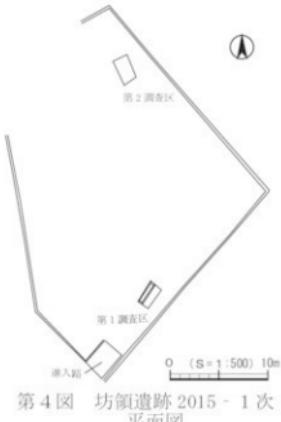
第4図 坊領遺跡 2015 - 1次 平面図

No.	調査期間	遺跡名・調査次数	調査地住所	調査面積 掘削深度	内容
1	平成27年 7月26日	坊領遺跡 2015-1次	藤が尾6丁目 188-1	7.65 m <sup>2</sup> G.L.-0.7m	現地表下0.2m(T.P.32.40m)で地山が確認された。断面観察の結果、遺構・遺物は確認されなかった。 (5頁に図面)
2	平成27年 8月4日～ 8月11日	試掘 2015-1次	寺3丁目1729 -23、-24、 -25、-31	49.25 m <sup>2</sup> G.L.-2.2m	現地表下2.20m(T.P.53.0m)まで掘削を試みたが、地山は確認されず、山側から流れ込こみ堆積した花崗岩風化層のみを確認するにとどまった。断面観察の結果、遺構・遺物は確認されなかった。 (5頁に図面)
3	平成27年 8月19日	東倉治遺跡 2015-1次	東倉治5丁目 2361-1	18.0 m <sup>2</sup> G.L.-0.8m	現地表下0.8m(T.P.72.10m)で地山を確認した。断面観察の結果、遺構・遺物は確認されなかった。 (6頁に図面)
4	平成27年 10月28日～ 10月29日	試掘 2015-2次	私部7丁目 2472番、2473 番ほか	27.05 m <sup>2</sup> G.L.-0.8m	現地表下0.6m(T.P.31.0m)で中世以前にさかのぼる可能性のある溝跡を検出した。但し、決め手となる遺構・遺物が確認されなかったため、追加調査を行わなかった。 (7頁に図面)
5	平成27年 12月14日～ 12月18日	東倉治遺跡 2015-2次	東倉治5丁目 2087番、2189 番1	130.82 m <sup>2</sup> G.L.-3.0m	現地表下1.30m(T.P.88.92m)で、近世以前の溝4条、ピット2個を確認した。工事により破壊の及ぶ範囲はこの調査により記録保存をおこなった。遺物は確認されなかった。 (8・9・11・12・13頁に図面)

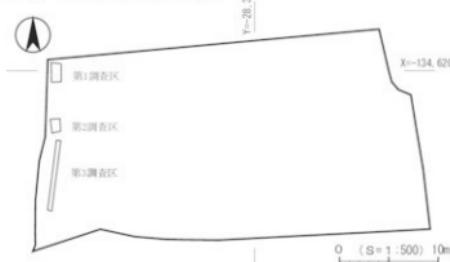
第 12 図 試掘 2015 - 2 次 平面図

**調査の過程** 建築予定のある調査地点西半に調査区を 4 区設定した。断面観察及び地山直上面の人力精査により中世以前にさかのぼる可能性がある溝跡を確認した。

**検出遺構** 地山直上面で確認した遺構は、断面観察の結果、中世以前にさかのぼる可能性のある溝跡と判断したが、時期判定の決め手となる遺物をともなつてないため正確な時期は不詳である。周辺の調査成果をふまえると、これらの溝跡は中世の耕地開発にともなうものとみられる。

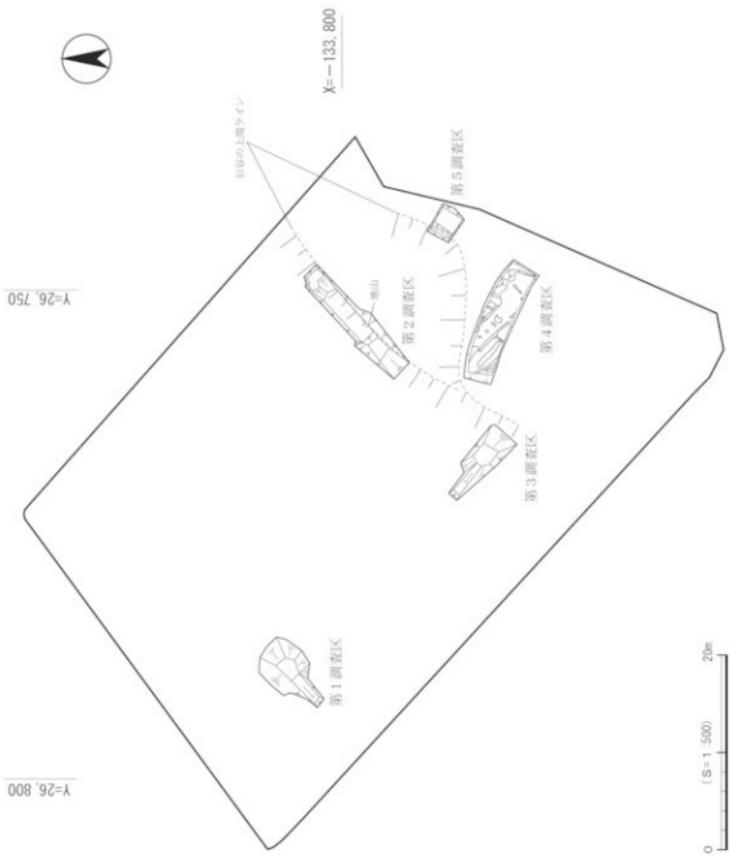
第 16 図 東倉治遺跡 2015-2 次 柱状図

この落ち込み続きを確認するため、第2調査区からみて南西の方向に第3調査区を設定した。顕著な遺構・遺物は検出されなかつたが、地山が確認された。断面観察の結果、第2調査区にて観察した層が北西方向に落ち込むことが確認できた。(11頁第16図)

**層序** 第1～4調査区は、地山直上層を除く層序は基本的に交野山地から供給された風化した花崗岩堆積層である。第5調査区は、荒土（表土）を除けば地山にいたる。荒土（第1層）を除き、地山面にいたるまでの各層は、細かな砂層でもろく崩壊しやすい堆積層であった。また各層は、北西方向に落ち込むように堆積していることから、交野山地より供給された土砂堆積層であることも容易に判断できた。

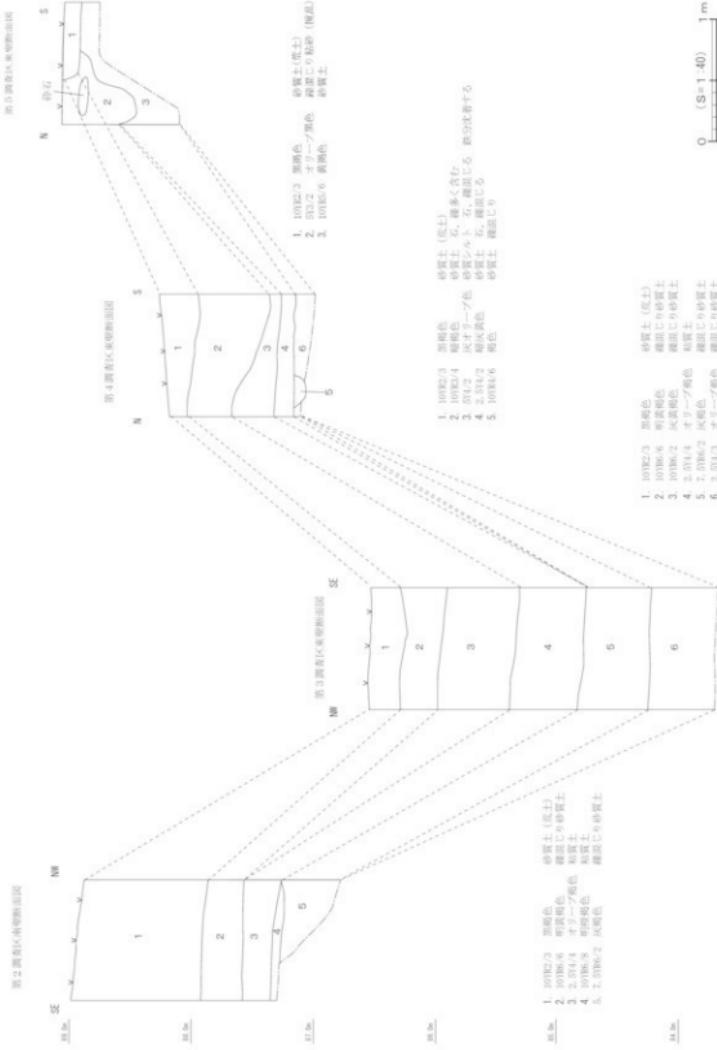
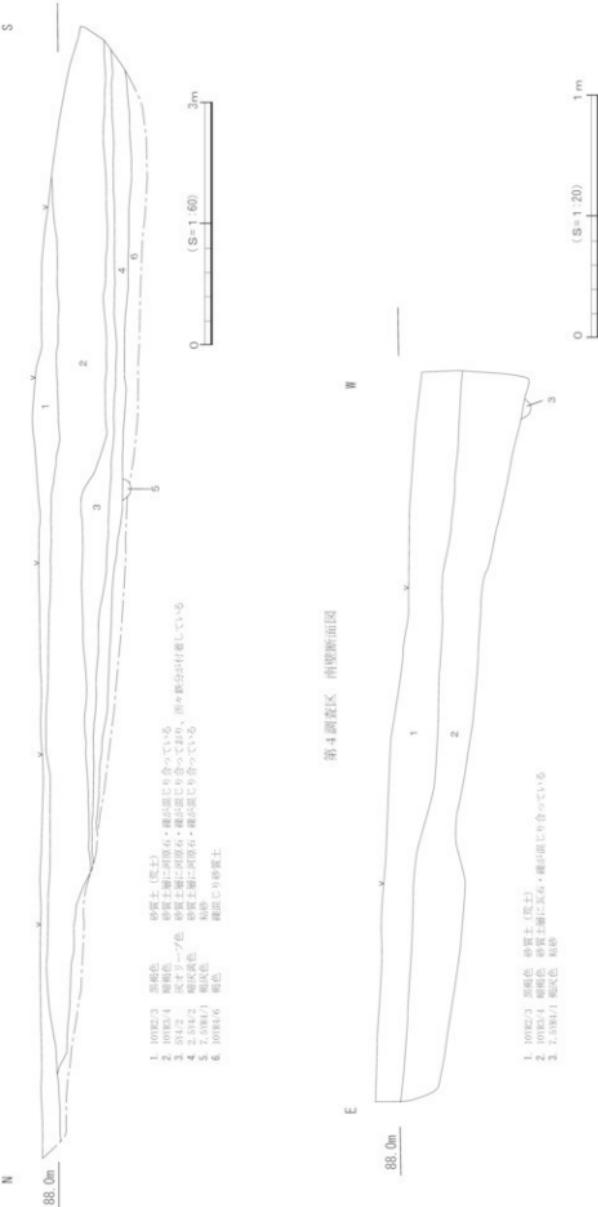
第17図 東側治道跡2015-2次 第4調査区 断面図

ここでは、遺構が確認された第4調査区の層序（12頁第17図）を中心に述べる。表土は荒土である。荒土以前の近現代の旧表土（同2層）では、明瞭に南東方向に向かって高くなる。第3層は、灰オリーブ色の土層で河原石や礫が混じり合っていた。このことから交野山地の南東方向より供給された土砂堆積であることが確認できた。第4層は、遺物包含層と考えられたが、土砂堆積により上面が削平されており、顕著な遺物は検出されなかつたが、下限で遺構が確認された。今回確認した遺構は、中世以前にさかのぼる可能性がある溝・ピットである。

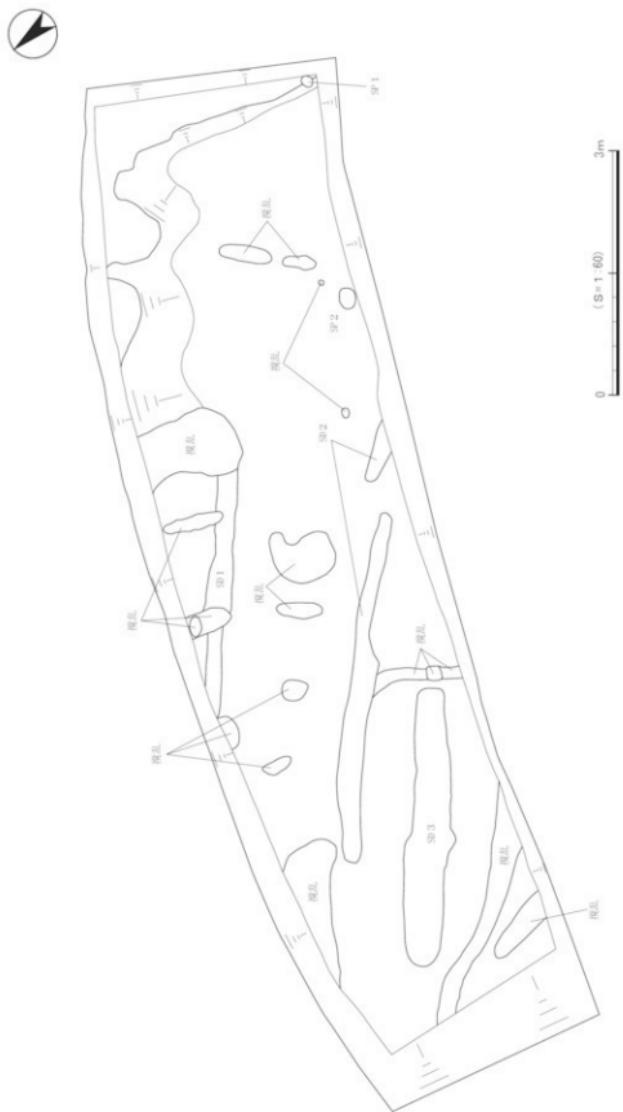
第18図 東倉治遺跡2015-2次 第4調査区 立面図

**第4調査区の遺構（13頁第18図）** 第4層除去面で精査を行った。地山上に掘り込まれた溝3条を断面観察によって確認した。この溝は南北方向にのび並ぶ。遺構の検出状況から、今回掘削をともなった範囲以外にも、この溝は南北方向に広がるといえる。第1～第5調査区の層序が、北西方向に落ち込む形状を成すことは前に述べた。それと同様にその下層に検出された地山も同様に落ち込んでいる。この落ち込みは旧谷部であると考えられる。この旧谷部を溝3条は、南北にきる形状を成している。時期を特定するため掘削をしたが、遺物は検出されなかつた。土色観察及び断面観察の結果、中世以前のものと考えられる。

また、第4層下面で精査を行った際、ピット2個を確認した。上面の大部分が削平されており、顕著な遺物は検出されなかつた。土色観察の結果、中世以前のものと考えられる。

また、東倉治遺跡2015-2次の調査でも溝3条とピット2個が確認された。溝3条は、南北方向にのび並ぶ。遺構の検出状況から、今回掘削をともなった範囲以外にも溝3条はのびる可能性が高い。これをふまえて考えると、今回の調査で確認された旧谷部が北西方向に落ち込むのに対し、溝3条はその旧谷部を南北方向に走る形状を成している。時期判定のため掘削を試みたが、遺物をともなっていないため正確な時期までは特定できなかった。土色観察及び断面観察により、溝3条は中世以前のものであろうと判断するにいたった。調査範囲もきわめて限定的であるため、今回確認された遺構の様相について、確実たる解答を導き出すことは叶わず、現状の解釈にとどまる。しかしながら、今後の調査の進展のなかで比較検証するとともに、東倉治遺跡全体の変遷における位置づけを求めていきたい。

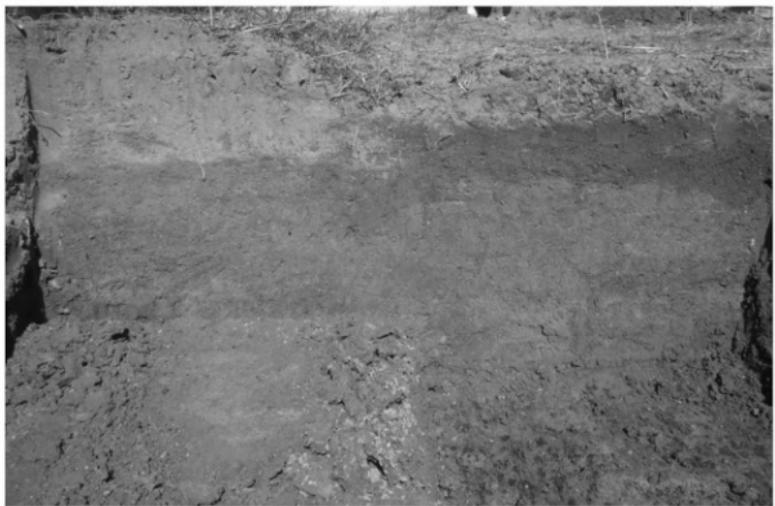
図版2 試掘 2015-2次 第2調査区 北壁断面

**層序** 第 13 図に調査区断面図を示した。現代耕作土である表土（1 層）以下、3 層まで旧耕作土である。旧耕作土を除去した面で作土が 3 層検出された。作土を除去した面で、中世の溝 2 条（7 層）と地山（8 層）を確認した。

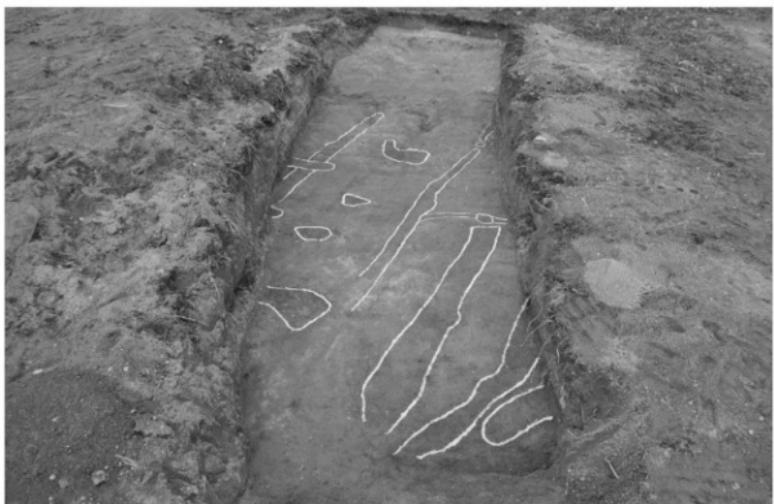
図版3 東倉治遺跡 2015-2次 第4調査区 全景 北から

そこで、調査地南端に第4調査区、その東側に第5調査区を設定した。第5調査区は、遺構・遺物は検出されなかつたが地山が確認され、第5調査区中半で北西方向に急な落ち込みを呈し、その続きが第4調査区で確認された。第4調査区は、北西方向にゆるやかに落ち込んでいくことが確認でき、断面観察の結果、中世以前にさかのぼる可能性のある遺構が検出された。
