沖代地区条里跡 永添坂本地区
佐知遺跡 加来東遺跡 中津城(VIII)
長者屋敷官衙遺跡

中津市文化財調査報告 第54集

中津市教育委員会

2010年度 市内遺跡発掘調査概報4

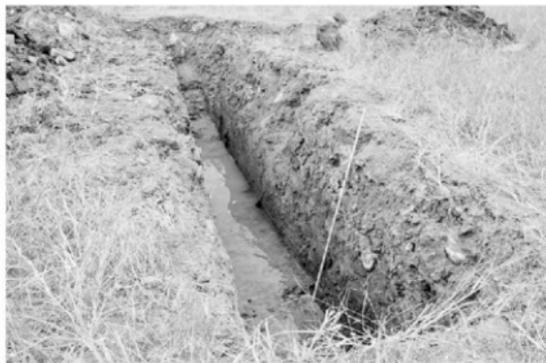
写真1 トレンチ状況

照会地は水田を造成した状態であった。表土から100cmは造成した土層、下層30cmは暗褐色の水田層、下層90cmは暗褐色の粘質土、下層30cmは30cm程の河原石と砂がまじった土層であった。河原石がまじった層は山国側の氾濫によるものと推測される。地山はこれより下層になるが、開発においてこの層より下に影響がないこと、遺構、遺物が検出されないことから確認調査を終了した。

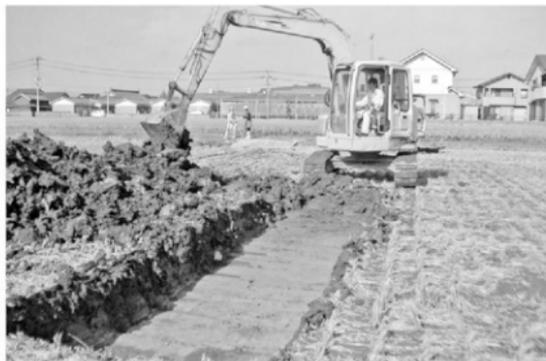
写真2 トレンチ掘削状況

調査区に2本のトレンチを設定し重機により掘削をおこなった。1本目のトレンチは表土から20cmは暗灰褐色の現耕作土、下層20cmは暗褐色土、下層20cmは黄灰褐色粘質土で地山が確認された。2m×20m掘削したが遺構、遺物とも確認できなかった。2本目のトレンチも土層は同じ状況で2m×4m掘削したが遺構、遺物とも検出されず調査を終了した。

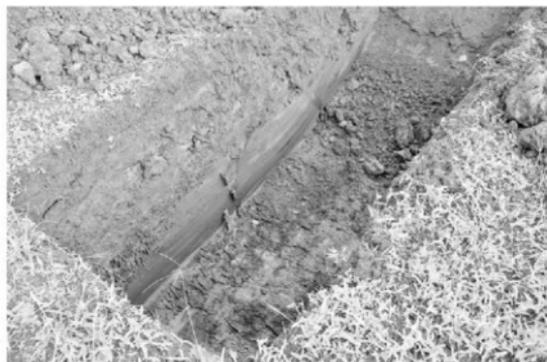
写真3 3トレンチ (東から)

現地は標高23.5mに位置し、圃場整備によって往時の水田区画は既に失われている。各トレンチは、表土を約1.5m除去すると川原石を多量に含む地山に至る。地山に至るまでの各層に遺構・遺物は発見できなかった。地山の状況から、調査地は元米住環境に適さない土地であった可能性も考えられる。

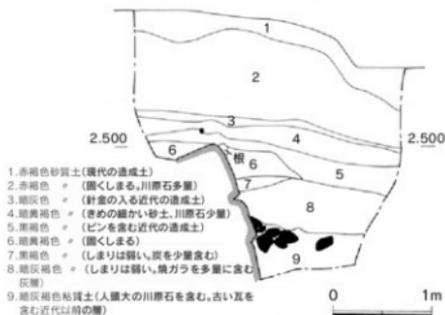
第12図 基本層序(S=1/50)

埋土は第12図に示した層序で、1～8層は近代の整地層である。8層は石炭の燃え滓(焼きガラ)を多量に含んでおり、1992年度の二ノ丸跡調査で検出された堀状遺構の下層埋土と同じ状況を呈する。この地区の堀を埋める際に大量の焼きガラを用いたものと推測する。9層は堀の最下層と考えられる粘質

土で、古い時代の瓦を検出した。石垣から東の水路までの埋土については、8層を含む堀を埋め戻す際の整地層が堆積している。この整地層からは「明治三十六年」の墨書銘のある甕か壺の底部片など近代の遺物が多く出土した。堀の幅を石垣から東の水路の東肩までと仮定すると、その幅は約18mとなる。堀幅の確認も今後の調査の課題である。

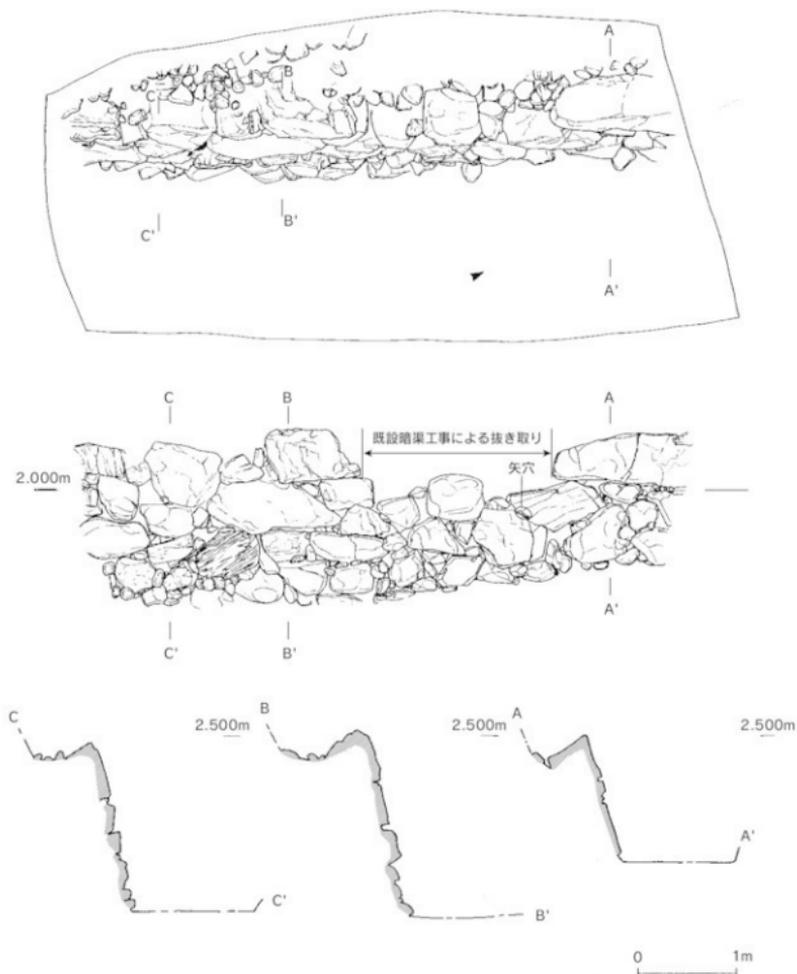
第14図 平面図・立面図・断面図 (S=1/50)

石垣は長径50～130cm程度の自然石を主体とし、北北東から南南西方向に直線的に認められ東側に面を描える。調査区外へ延びる状況から両サイドに遺構が存在する可能性が高い。幅6.3mの範囲で確認し、高さは最高所で1.8mを測る。調査区による制限から根石まで掘り下げていない。石垣上部は近代の暗渠敷設工事に伴う石垣の抜き取りが行われている。石垣は布目崩し積みで築かれ、石の長軸を水平方向に置く意識が認められる。大小の石材が使用されており、矢穴のある石も1石存在する。石垣の構築時期は細川氏入部以降であろうか。今後の調査による全容解明が期待される。なお、石垣は今回工事で破壊されないことから、調査終了後埋め戻しを行った。

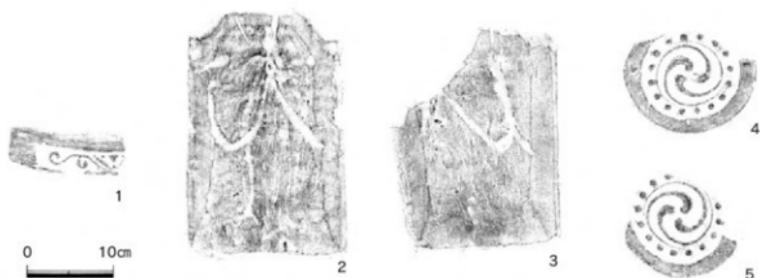
第 15 図 出土遺物 (S=1/6)

遺物は 9 層から第 15 図の瓦が出土した。1 は軒平瓦の瓦当である。中心の葉が枝分かかれし両端に朱紋を配す三葉文である。第一唐草は中心飾の基部から出て、第二唐草は第一唐草に接する。文様帯厚は 2.0cm を測る。中津城 4 類 - C 群に含まれる。2・3 は丸瓦で、内面に布目痕や布袋取紐の痕跡がある。また、コビキの痕跡は、砂粒が横筋状に現れるコビキ B の特徴を有する。2 は長さ 29.8cm、幅 15.4cm、3 は長さ 23.4cm + α 、幅 15.7cm を測る。4・5 は軒丸瓦の瓦当で、三つ巴文である。左回りで珠文は 16 個配される。

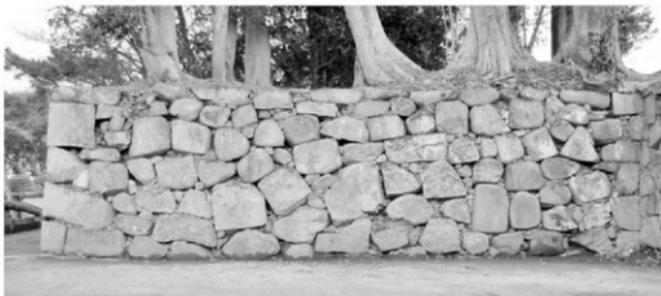
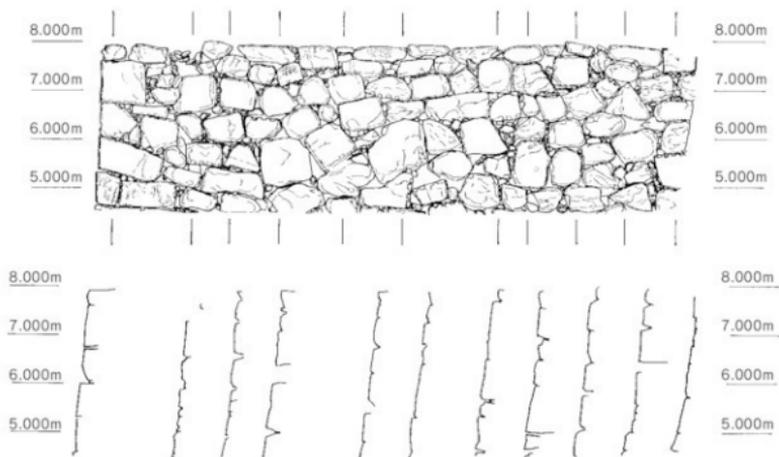
写真7 o面石垣

写真10は幕末の様子を描いた日下田家所蔵の絵図（部分）である。弧を描く石垣にあげられた出入口が、p面石垣（写真9、第18図）o面石垣（写真7、第16図）で、o面から椎木門に連続する石垣がN面石垣（写真8、第17図）である。

石垣はp面が高さ約3.35m、傾きが85度で、ほぼ垂直に立ち上がる。p面には出入口の扉がとりつけられたであろう痕跡が残る。o面が高さ約3.4mで傾きが83度、N面が高さ約3.3mで、傾きが84度である。p、o、N面には川沿いで多くみられる神籠石が散見される。積み直しの痕跡が明らかで、築城当初のものとは考えにくい。角石に算木積みの意識はあるが、ノミ跡のある石が下方で使われており、現在の形になったのは18世紀代であろうと推定される。

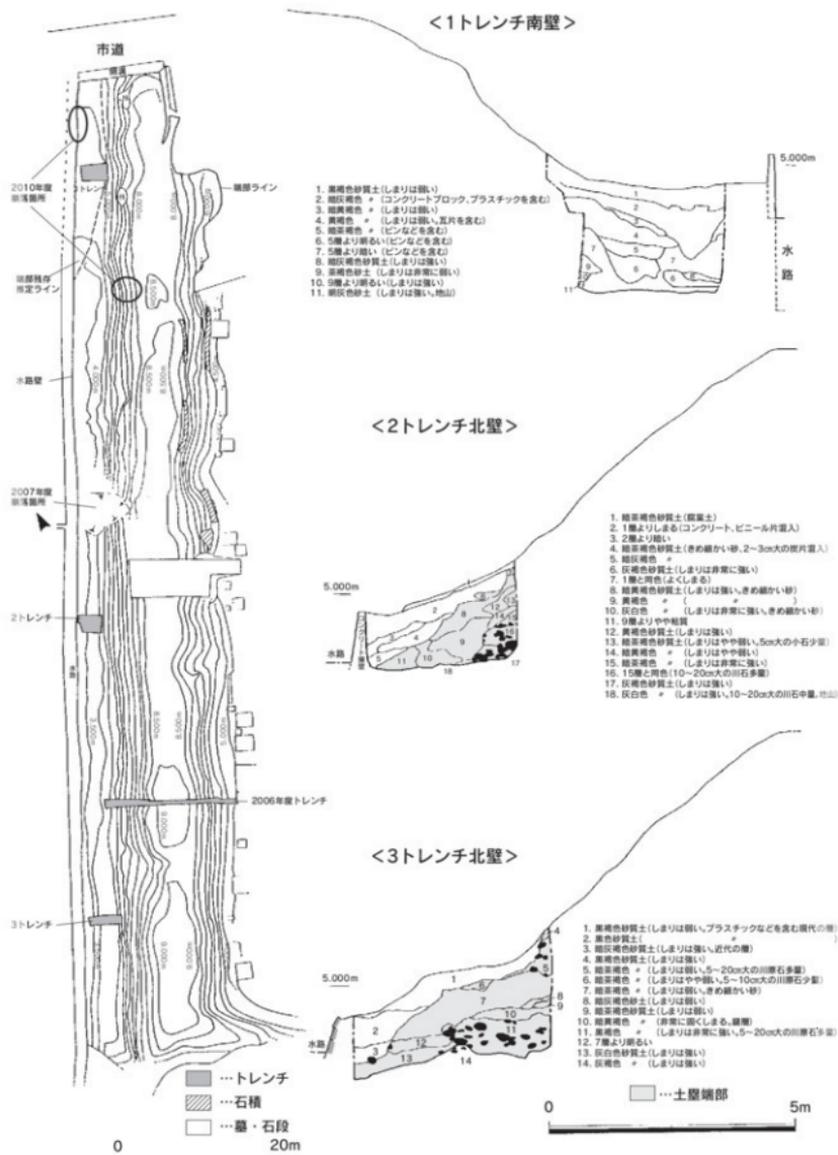
第22図 おかこい山遺跡平面図(S=1/600)・断面図(S=1/100)

西側法面中央やや南よりに位置する。表土や近代の造成土を除去すると土塁端部に至る。端部は東から西に向けて緩やかに下り、水路擁壁付近にまで達する。擁壁敷設時に上部は掘削されているが、土塁の遺存状態は良好である。構築の前後関係をたどると、まず14～17層を構築している。16・17層は多量の川原石を含み、上部の15層は非常に固くしめる。その後、これらの層を支えるように9～11層を充填し、6～8・12・13層で覆う。1～5層は近代に堆積したもので、2～5層はコンクリート擁壁敷設後に土留めとして一括して持ち込まれた可能性が高い。なお、掘り込み地業の有無は明確にできなかった。

西側法面南よりに位置する。土塁上部は、水路擁壁敷設に伴い掘削された可能性が高い。構築順序については、まず10・11層を築き、それを支えるように12・13層を構築している。その後、6～9層を盛り、さらに4・5層を積み上げている。1～3層は近現代の所産である。なお、掘り込み地業の有無は明確にできていない。

次に、今回検出した土塁の構築方法について触れてみたい。2・3トレンチでは、はじめに川原石を含む固い層を形成し、それを支えるように土を充填していること、そしてそれらの上部に土を盛る点で共通している。また、3トレンチではその上に川原石を含む層を再び盛っている。下の川原石の層との間隔は約1mを測る。この状況は2006年度の調査において、土塁頂部で川原石の層が1mの間隔を空けて検出された状況に似る。このことから、土塁内部は、厚さは不明ながら上下に約1mの間隔で川原石の層が水平にレベルをあわせて存在するものと推定される。その数は8層前後であろうか。今後、類似との比較・検討を通して実態の解明に努めたい。

今回の調査によって、西側法面の土塁端部は1トレンチ付近を除き、上部が水路敷設時に一部掘削されているものの水路擁壁付近まで遺存していることが想定できた。これにより、2006年度トレンチ西側の土塁端部も水路擁壁まで達することが予想されるため、自性寺おかこい山の基底部幅は最大で約19.2mとなる。また、2009年度に測量調査を実施したテニスコート付近から金谷口まで延びるおかこい山の規模は、長さ128m、頂部幅6m、基底部幅15.6m+ α 、高さ2.59m～4m+ α を測る。自性寺おかこい山とほぼ同規模で巡っていたものと考えられる。

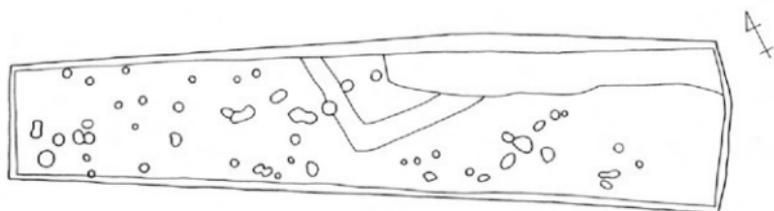
第25図 第17トレンチ (S=1/100)

第17トレンチは東側に東西方向に設定した約3m×14.6mのトレンチで、地表面から約65cmの深さで地山に到達した。確認できた遺構は小さなビット多数と、L字型に屈曲する幅約45cmの溝、その溝を切る大きな掘りこみである。大きな掘りこみは他の調査区でも検出した中世「八並城」の堀の一部と思われる。L字型の溝は幅が建物群を囲む方形の溝と同じであることと、方角も同じであることから、官衙遺跡関係の遺構であることも考えられる。

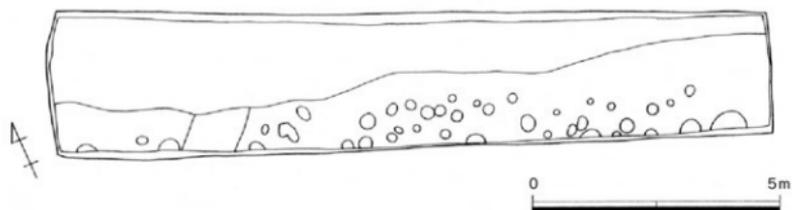
第26図 第18トレンチ (S=1/100)

第18トレンチは17トレンチの西側に東西方向に設定した約2.6m×14.5m、深さ約70cmのトレンチで、多数のビットと幅約1.1mの溝一本と、その溝を切る大きな掘りこみを確認した。大きな掘りこみは第17トレンチ同様、中世「八並城」の堀と思われる。幅約1.1mの溝は過去の調査で確認したSD-17の続きであろうか。
