第5章 2008年度調査（本丸）

概要 調査区は本丸北西部に位置する（第1図）。池泉工事計画に伴い 118 m²について発掘調査を実施した。公園緑地課との協議により、工事計画に影響すると判断された深さまでを調査対象とし、それより下層については現状保存とした。ただし、ここまで検出された土坑などの遺構は、調査対象となる標高以下であっても基本的に完掘した。調査対象深度まで 2 層の遺構面を検出した。

富山城跡 (2008年度調査)	城館	戦国時代	整地層	土師器、青磁、珠氈	16世紀後半～17世紀の下層面遺構と、明治期の上層面遺構を検出
		江戸時代	土坑、ピット	土師器、越中瀬戸、瀬戸美濃、志野、唐津、伊万里、白磁、瓦質土器、焼垣壇、火輪、鉄釘、鉄滓	
		明治時代	石組溝、土坑	桟瓦、鉄釘、土壁	
富山城跡 (2010年度調査)	城館	江戸時代	土壘	土師器、越中瀬戸、伊万里、瓦、銅錢	本丸南辺土壘の構造と、江戸期から現代までの変遷を確認
		明治時代～昭和時代	玉石積遺構		
富山城跡 (2011年度調査)	城館	江戸時代	土壘	土師器、味洲、越中瀬戸、瀬戸美濃、越前、白磁、伊万里、瓦、砥石、粘土塊	本丸東辺土壘の構造と補修状況を確認
要 約		(2006年度調査)本丸と二ノ丸を結ぶ土橋の調査である。工事に伴う地表下0.6mまでの遺構状況を確認した。江戸時代は3面の硬面化、明治以降は現代まで3面の硬面化を確認した。硬面化面は土橋通路面である。			
		(2007年度調査) 本丸東辺土壘の調査である。土壘上部は欠失し下部高さ1.7mが残存していた。中央部は版築による水平堆積とし、中央基底部には乱杭が打たれた可能性がある。斜面部は斜度40°度以下で積み上げている。土壘直下には平安から戦国時代の遺構面が3面確認された。平安時代は9世紀に大きなくぼ地があり、中世期には構造のくぼ地に大量に炭化穀類や遺物が発見された。笄や漆器の存在及び井戸の検出は、至近に武家居館の存在を示唆する。平安から中世のくぼ地では、水環境を利用し水耕耕作が行われていた可能性がある。平安時代の地山土は、弥生後期以降発生した洪水の再堆積土である。			
		(2008年度調査) 本丸の調査である。16世紀後半～17世紀の下層面と明治期の上層面がある。下層面は、薄い土層を固く盛った整地層や土坑を検出した。整地層は中世富山城跡の道路面、建物等の基礎工事、土壘盛土などの可能性がある。遺物は10点の焼垣壇の出土が特徴される。上層面は、石組溝と廃棄土坑がある。廃棄土坑からは、明治32年の大火で焼失した江戸時代の建築物に使われていたとみられる桟瓦・釘・土壁等が出土した。

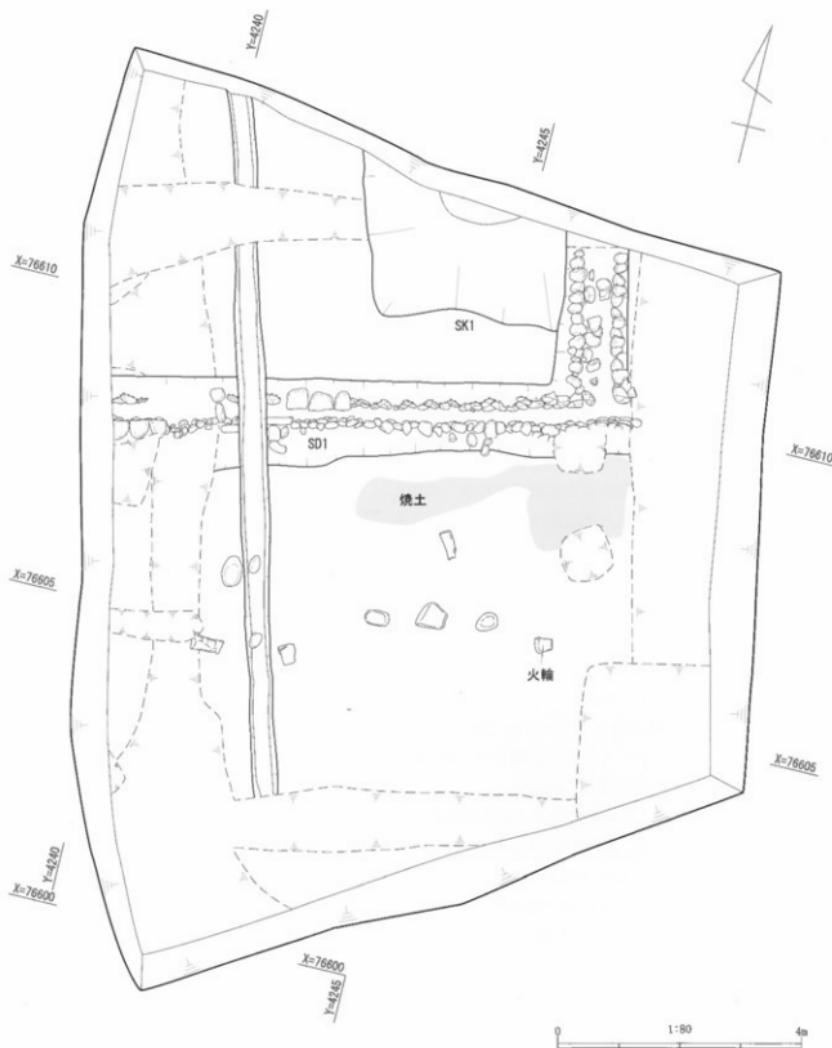
第34図 2008年度調査区上層面遺構全体図

上層面の遺構は標高約 9.3 ~ 9.4 m で検出した。遺構の形成時期は明治期以降と考えらえる。このうち遺物を多く含む SK 1 と石組溝 SD 1 については調査対象とした。これ以外の掘り込みは近・現代の搅乱であるため完掘していない。

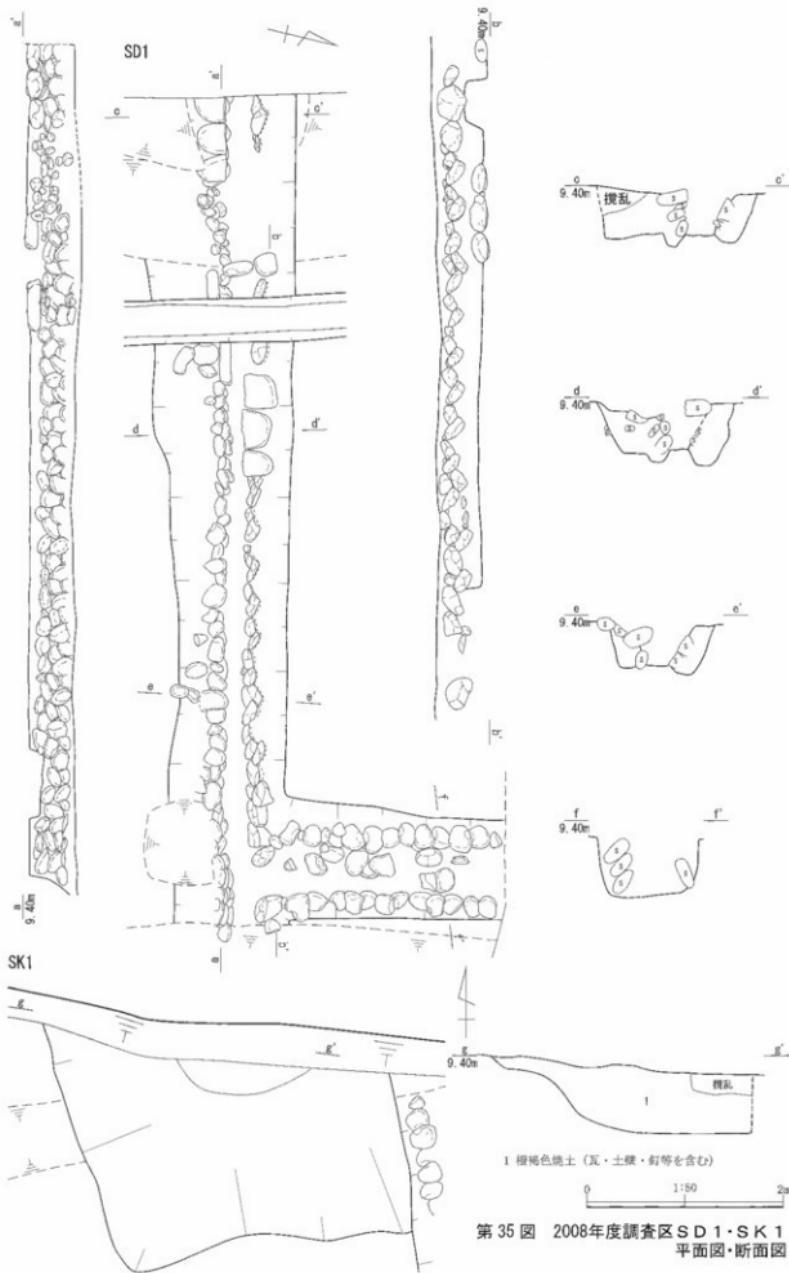
SD 1（第35図） 石組溝である。調査区中央部を東西に延び、東部で北に直角に折れ曲がる。検出長は東西方向 8.5 m、南北方向 2.4 m である。溝内部の幅と掘り方の幅は、それぞれ東西方向が約 0.2 m と約 1.1 ~ 1.5 m、南北方向が約 0.4 m と約 1.2 m である。深さは東西方向が約 0.5 m、南北方向約 0.6 m で、東西と南北部分で幅・深さがやや異なる。走行方向は N - 75° - E と、これに直交する N - 15° - W で近世の本丸の地割に一致する。流水方向は、底面標高から西から東、そして北へ向かう流れであったと推定される。

石の積み方も東西方向と南北方向で違がある。東西方向は、北壁が半割した玉石の割面を表面にし、斜めに積み上げる。南壁は長さ 30 cm 前後の玉石をそのまま矢羽状に積んでいる。いずれの壁面も控えが斜め下に長く延びる。これに対して、南北方向の溝は、東西壁面とともに 30 cm 前後の玉石を矢羽状に積む方法である。なお、溝の西端部とそこから約 2 m 東の地点では、壁の最上面で半分に割ったやや大きめの石を 3 石ずつ確認した。溝の天端石とみられ、この石の上面付近が当時の地表面と推

溝の埋土からはガラス瓶等、近代とみられる遺物が出土し、石の積み方も近代的な特徴が認められることから、構築は明治期とみられる。東端部の南壁付近では上からコンクリート基礎が入る。また、後述する SK 1 を掘り込んで構築していることから、SD 1 は SK 1 より新しく、コンクリート基礎より古い時期である。SK 1 は明治 32 年（1899）の大火後の廃棄土坑とみられ、コンクリート基礎は明治 33 年に建てられた県庁に伴う可能性があるので、SD 1 は明治 32 年から明治 33 年までの短期間に構築・使用された可能性が高い。北側の内堀に排水を流し込むための排水路と考える。

SK 1（第 35 図） 調査区北東部で検出した。北側は調査区外に広がり、東側は後に構築された SD 1 と搅乱によって失われている。不定形で、検出規模は 3.2 m × 2.6 m 以上、深さは 0.7 m である。

埋土の主体をなすのは橙褐色の焼土で、焼土に混じって桟瓦、和釘、土壁、炭化物等が出土した。土層観察から埋土は段階的に埋まつたのではなく、一気に埋没していることが看取できる。なお、SD 1 を挟んで南側にも焼土層の広がりが認められるが、これも SK 1 と同時期に堆積した一連の焼土と考えられる。

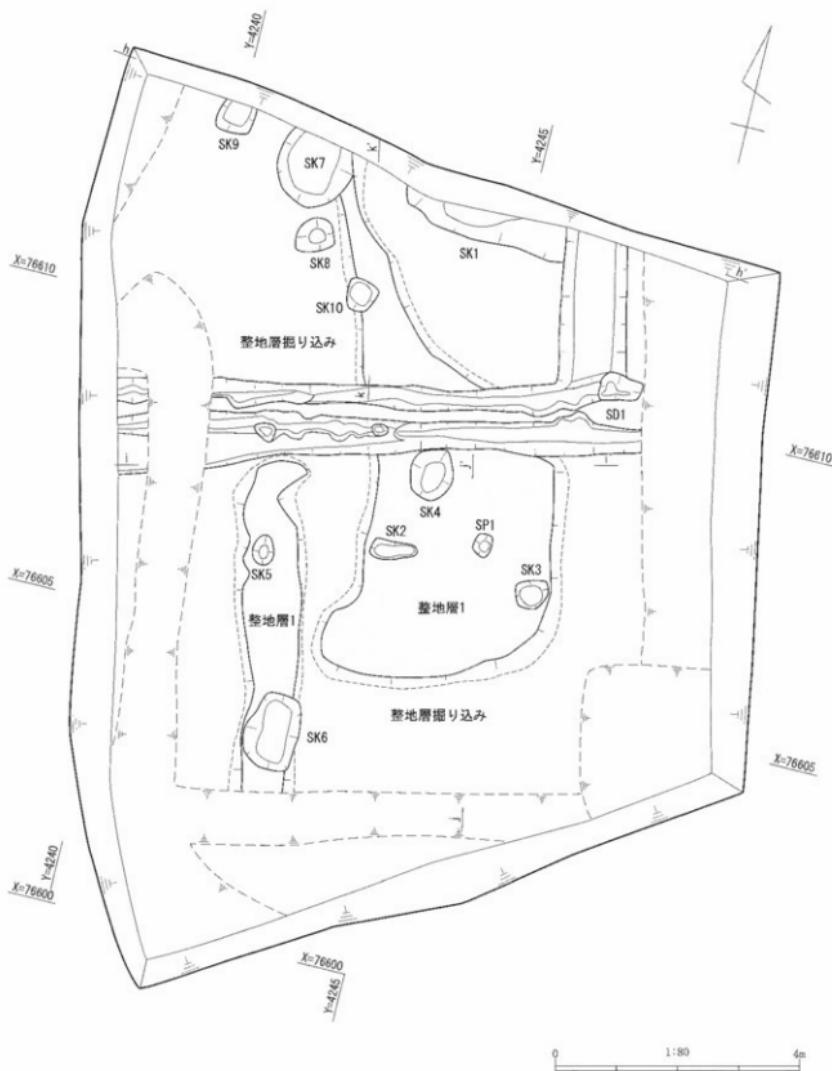
第36図 2008年度調査区下層面遺構全体図

整地層 1（第 36・37 図） 標高約 9.0 m で硬化した整地面を検出した。この面が下層遺構検出面に相当する。整地面は不整形な 2 つのブロックに分かれて検出され、東側のものは調査区中央から北に細長く伸び、西側のものは調査区南西部を南北に細長く伸びる。この整地面は、当初からこの不整形だったのではなく、より広範囲にあったものが後に周囲が掘削されたことによって現在の形状になったことが土層断面の観察からわかる。北部では 0.1 m 程度低いレベルで検出されたが、これは上面が後世に削平されたためである可能性が高い。

整地層掘り込み（第36・37図） 前述した整地層は、周囲が後の時期に掘り込まれて削平されている。整地層が存在しない部分は、この掘り込みがなされた場所と推定できる。掘り込み状況を断面図で観察すると、整地層の東西断面図（第37図整地層①）では、整地層を切り込んで垂直に近い角度で掘り込まれている地点が3カ所ある。深さは東側（12・13層）が0.52m、中央（7～11層）が0.66m、西側（4～6層）が0.58mである。第37図整地層②の南北断面図では1層が掘り込みの埋土であるが、掘り込み角度は緩く、深さも0.35mと浅い。整地層③断面図も比較的緩やかな掘り込みであることがわかる（4～6層）。

SK9（第36図） 調査区北西部で検出した。方形を呈し、東西0.59m、南北0.52m以上、深さ0.06mの浅い掘り込みである。出土遺物はない。

SK10（第36図） 調査区北西部で検出した。台形状を呈し、長軸0.53m、短軸0.50m、深さ0.49mである。出土遺物はない。上層面から掘り込まれた近代の土坑である。

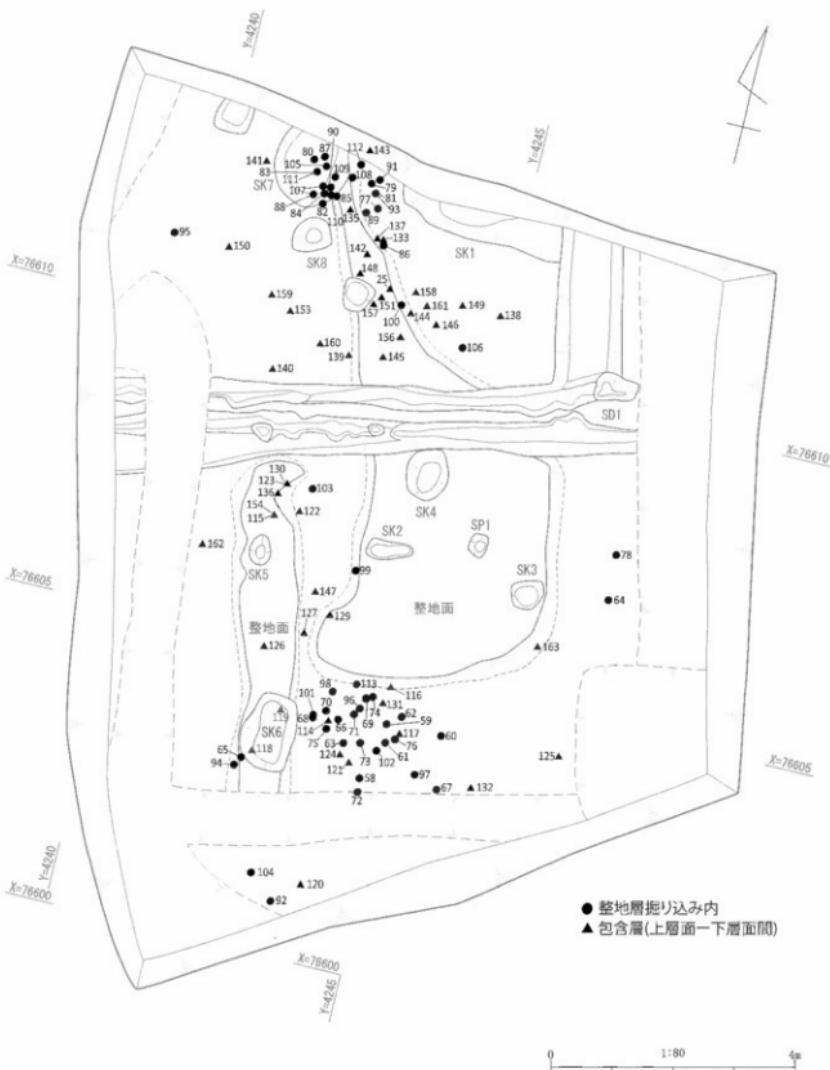
第38図 2008年度調査区整地層振り込み・包含層遺物出土状況図

掘り込み理土からは、16世紀末から17世紀後半の遺物が出土した。出土状況図（第38図）によると、SK7付近とSK6東側での出土が多い。いずれの土坑も遺物を多く含むため、もともとSK6およびSK7に伴っていた遺物が掘り込みによって付近に散乱したとみられる。特に焼壙壺はSK7に伴っていたものの可能性が高い。したがって、出土層としては整地層掘り込みであるが、本来は各土坑に伴う遺物が一定量含まれているとみられる。

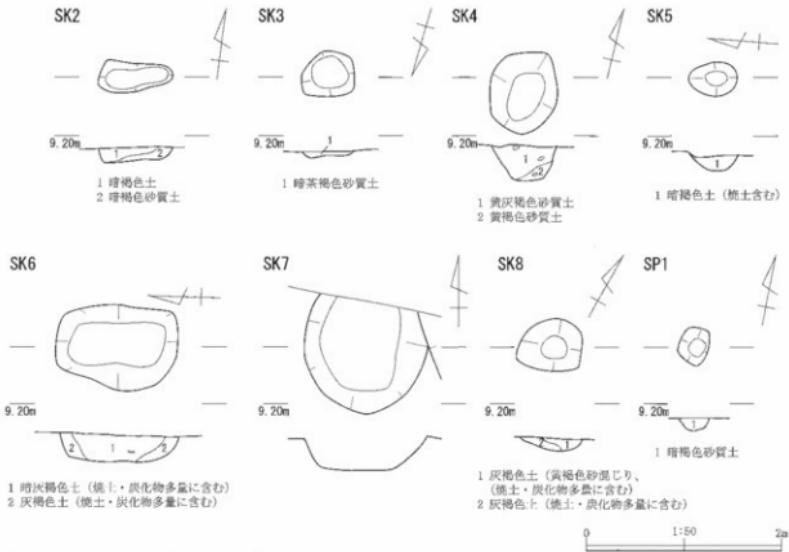
第39図 2008年度調査区土坑・ピット平面図・断面図

SK2（第39図） 調査区中央部で検出した。長円形を呈し、長軸0.76m、短軸0.34m、深さ0.15mである。出土遺物はない。

SK3（第39図） 調査区中央部で検出した。不整円形を呈し、長軸0.54m、短軸0.46m、深さ0.06mである。断面形は浅い皿状である。出土遺物はない。

SK4（第39図） 調査区中央部で検出した。長円形を呈し、長軸0.82m、短軸0.68m、深さ0.36mである。出土遺物はない。

SK5（第39図） 調査区西部で検出した。長円形を呈し、長軸0.50m、短軸0.34m、深さ0.20mである。出土遺物はない。

SK6（第39図） 調査区南西部で検出した。長円形を呈し、長軸1.25m、短軸0.88m、深さ0.30mである。底面は平坦で壁面が斜めに立ち上がる。土師器、唐津が出土した。16世紀末～17世紀初頭の遺構とみられる。

SK7（第39図） 調査区北西部で検出した。北側が調査区外に広がる。ほぼ円形を呈すると推測される。規模は東西約1.25m、南北1.14m以上、深さ0.44mである。遺構検出段階では別の掘り込みとの切り合いがあり平面プランは明確でなかったが、掘り下げるなかで、遺物が集中してみられることや土層断面の観察から遺構の存在を確認した。北壁土層断面図（第37図）の28～31層が埋土である。土師器、越中瀬戸、唐津、焼壙壺が出土した。17世紀前半と考える。

SK8（第39図） 調査区北西部、SK7の南側で検出した。長円形を呈し、長軸0.65m、短軸0.54m、深さ0.14mである。出土遺物はない。

SP1（第39図） 調査区中央部で検出した。円形を呈し、長軸0.38m、短軸0.30m、深さ0.14mである。出土遺物はない。

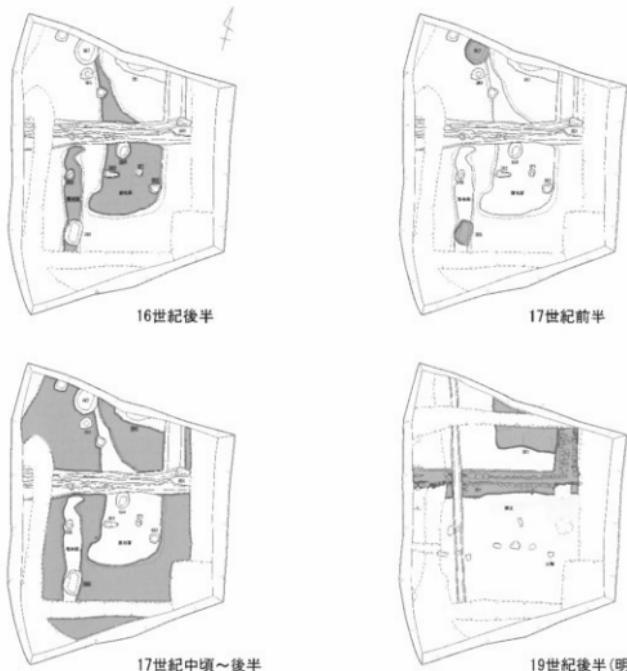
第49図 遺構変遷図 (1:250)

16世紀後半 下層面の整地層1が該当する。遺物から16世紀後半の中世富山城期の遺構と考えるが、17世紀初頭の慶長期富山城の遺構の可能性も残る。整地層1の検出レベルは標高約9.0mであるが、約25m南で行った2003年度の試掘調査(15-1T)では、ほぼ同じレベルから17世紀初頭とされる整地層が確認されている(富山市教委2004)。ただし、15-1Tの整地層は黄色シルト質粘土とされ、本調査区の砂質土とは異なるほか、盛土方法も本調査区ほど細かい単位となっておらず、一連の整地層ではないとみたい。本調査区の整地層とは時期が異なるのであろう。整地層1より一段階古い時期のある整地層2は部分的な検出にとどまり、詳細は不明である。

整地層1は、場所により違いはあるが5cm程度の砂質土を薄く盛土して形成するという、細かい作業工程がうかがえる。第3節で記したとおり、本来は遺存範囲より広く存在したとみられる。性格について特定はできないが、考えられる可能性を検討すると次のとおりである。

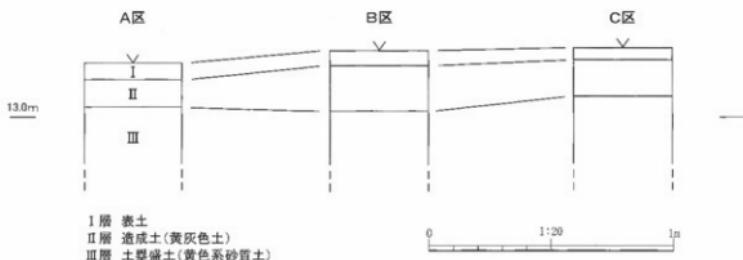
第51図 2010年度調査区基本層序

土壘上面の標高は、現在東側（A区）が標高13.22m、西側（C区）はやや高く13.28mとなる。土壘の南（堀側）斜面は、戦後に模造石垣とされ、北（本丸側）斜面も玉石積みに改変されるなど、土壘南北の斜面寄りは現代に設置された構造物により改変がくわわっているため、影響の少ない中央部の基本層序を示す。3調査区いずれも同様の堆積状況である。

厚さ5cm程度の表土（I層）の下に、4~20cm程の厚さで黄灰色土の造成土（II層）がみられる。I・II層は近代以降の土層で、III層が近世の土壘盛土層である。土壘盛土は黄色系の砂質土を基本とする。近世の土壘盛土層の検出レベルは約13.0~13.1mである。

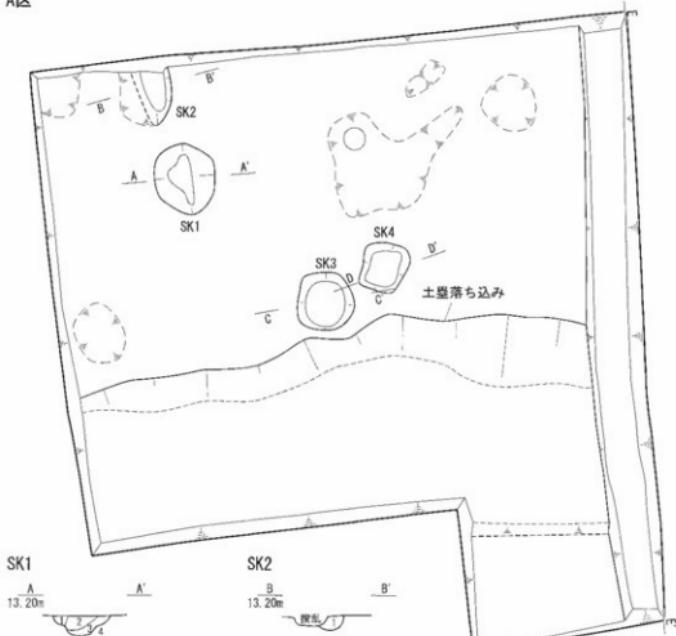
第54図 2010年度調査A区平面図・断面図

地表下約0.2m、標高13.04mで黄色系の土塁盛土層を確認した。調査区の中央で東西方向の土塁の傾斜変換ラインを確認し、ここから南側（堀側）に向かって落ち込む。調査区東辺に入れた断割りの断面観察から落ち込み角度は約40°と推定できる。

断割りは検出した土塁上面から深さ約0.75mまで掘削した。盛土（第54図東壁8～15層）は、3～5cm大の礫を多く含む黄色系砂質土を基本とする。盛土方法は、厚さ0.2～0.3m、幅1～2m程度の土層を一単位としてほぼ水平に盛っている。土塁斜面に沿って堆積する7層は土塁の流土とみ

られる。3～6層は戦後に模造石垣を積んだ際の裏込め土であろう。

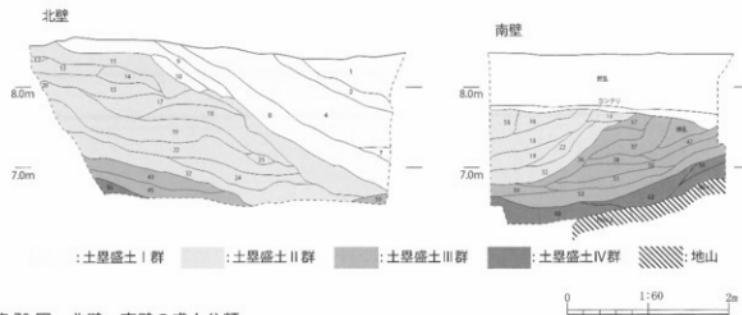
第72図 北壁・南壁の盛土分類

積み方をみると、I群盛土は35°前後の急傾斜で堆積し、II～IV群は10°程度のなだらかな傾斜で盛られる。III・IV群に比べてII群は盛土単位が大きく、I群はさらに単位が大きい。全体的に下層の盛土ほど単位が細かく、しまりも強いなど丁寧な土盛りを行っていることが見てとれる。また、III群とIV群は、盛土の色調・質に違いが認められる。自然科学分析の結果（本章第4節(1)参照）からも、IV群の土層である西壁51層とII・III群の土層である北壁22層・24層、西壁40層は、異なる由来の堆積物であることが指摘されている。

南壁で地山が東下がりに傾斜する状況が認められることから、一度地山を斜めに掘り込んだうえでその上に斜めにすりつけるように盛土を行っていることがわかる。この掘り込まれた地山ラインの延長が築造当初の土壌法面を示し、I～IV群盛土は、その後の改修で外側に積まれた可能性も考えたが、2007年度調査成果（第4章）によれば、反対側の西斜面部でみられる同様の地山の掘り込みと斜面部の盛土は同時期になされたものとされ、本調査区の東斜面部も地山の掘り込みを行ったうえで、その外側に盛土を行ったと理解したい。調査区北東部で行ったボーリング調査の結果（本章第4節(2)）からは、標高約4.9mで地山とみられる中～粗砂が確認でき、推定される地山の削り出しの傾斜は35

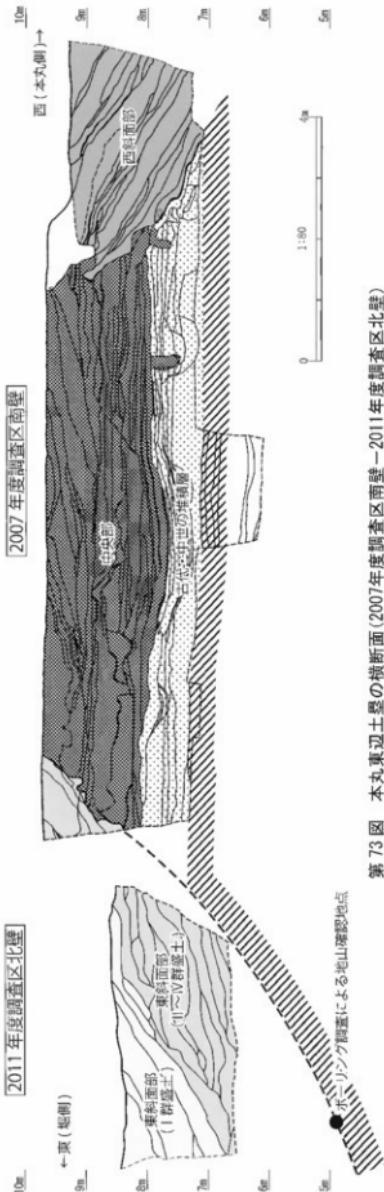
第73図 本丸東辺土壌の横断面(2007年度調査区南壁-2011年度調査区北壁)

西斜面部と東斜面部を比較すると、盛土の様相に違いがある。西斜面部は、中央部と同時期の築造当時の盛土と解釈されるが、異なる盛土状況をみせる東斜面部は、後世に補修された部分があると推測する。その時期は、出土遺物から17世紀後半以降であろう。そして、江戸時代後期以降に再びI群盛土による補修を行っている。本丸側にあたる西斜面と比べ、堀側の東斜面は崩落しやすかったことが影響していると考えられる。
