大館市史編さん調査資料第II集

大館市松原

矢立廃寺

発掘調査報告書

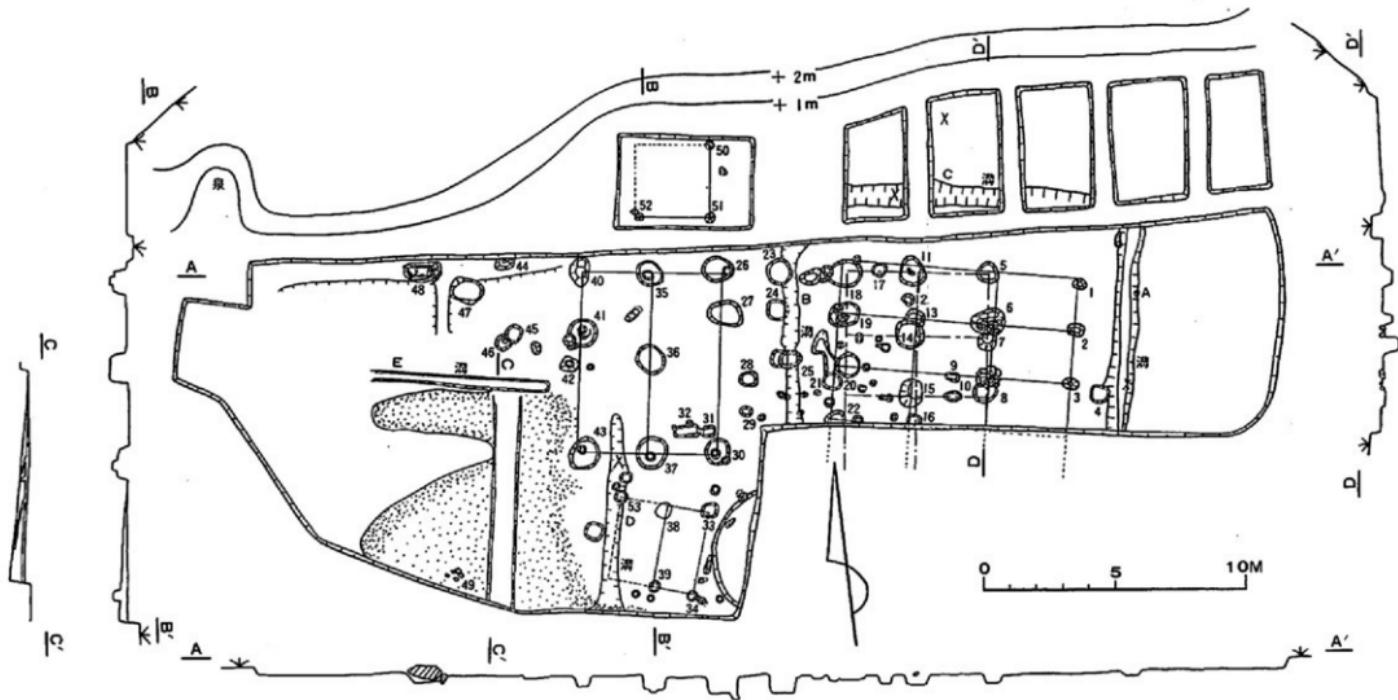
Fig 3 遺跡発掘全体図

東西約42m、南北約20mの面積約444m²の発掘調査によりFig.3、表1に示した柱穴遺構による建物跡、溝遺構を検出した。以下これら遺構について記述する。

る段丘線があるので、A溝以東も寺院境内に入り、段丘線が事實上の矢立庵寺東側の境界になるものと思われる。A溝より西へ約12m、水田沈殿層である鉄分を含む硬い層を剥がして、南北に延びる溝（以下B溝）を検出した。（Fig. 3, PL 5(1)）このB溝には、P23が切り込んだり、またP24・P25が溝底に検出された。A溝の延長上南側は、耕土地のため確認できなかつたが、北側の発掘により、東西に延びる溝（以下C溝）を検出した。（Fig. 3, PL 5(4)・(5)）A・B・C溝とも幅0.6～1m、深さ15～25cmで、ゆるやかな「U」字溝である。A溝よりFig. 4-1の皿出土、C溝よりFig. 4-15塊底部が出土している。これらA・B・C溝は雨落溝と思われ、この3溝に囲まれた内に建物の存在を考えることができよう。A・B・C溝内には表Iに示した柱穴のうち、1～22までの掘立柱・掘り方・根石が検出された。1・2・3は掘立柱穴で、軒受のための柱が立てられた跡と思われる（ア群）。9・10・12・16・17も掘立柱穴であるが、これらの性格は分からなかった（イ群）。あるいは建物を建てるときの作業工程に必要があって使用された柱穴かも知れない。5・6・7・8・11・14・15・18・20・21・22は掘り方掘立柱穴である（ウ群）。根石は6・7の中間、8の北・11の中央・19の中央にみられ、13・19もその規模より掘立柱の掘り方というより、礎石下の掘り方とみた方がよく、礎石のグループに入れてさしつかえないと思われる（エ群）。（Fig. 3, PL 3(1)～(4)）

溝で囲まれた西外には表Iの23～52の掘立柱穴、掘り方、礎石、根石がみられた。P28・29・31・33・34・38・39・50・51・52は掘立柱穴でP33・34・36・39がひとつ、P50・51・52または53でひとつの建物になるものと思われる（オ群）。27・44・47・48・49は礎石下の掘り方と思われ（カ群）48は第1次発掘調査期に発見された礎石であり、（PL 5-(1)・(2)）地山を深約30cmほど掘り込み、根石は東側に片寄って置かれ、直接礎石下には根石はみられずまた、土をたたいてかためた上に礎石を置いたという状態でもなかった。残りは掘り方掘立柱穴で、P26・30・35・37・40・41・42・43には掘立柱の柱痕もみられた。（PL 7-(1)～(5)）

よって2間×2間の掘り方掘立柱による建物が考えられる。これを中心にして南北に対称にPit 33・34・38・39・53、Pit 50・51・52または53の掘立柱建物がみられる。これらも東面する建物と思われ、東側に軒先をそろえ、中心に大きな建物、両脇に掘立柱による小さな建物を配置した一連のものとなる、いわゆる三門となるものではないかと思われる。ただ北側掘立柱建物は9尺四方であるが、南側建物は、Pit 33からPit 38につながるものか、Pit 53につながるものかが問題であろう。Pit 38につながるとすれば、Fig 3の実線による東西7尺、南北10尺の長方形建物が、Pit 53につながるとすればFig 3の破線による東西10尺、南北10尺の方形建物がそれぞれ考えられる。ここでは、北の建物が9尺四方であることより、南の建物も方形の10尺をとるものであると見たい。いずれにしても、南の建物の中軸線は、中央の門、北の門の中軸線とは平行しない点の疑問はのこる。

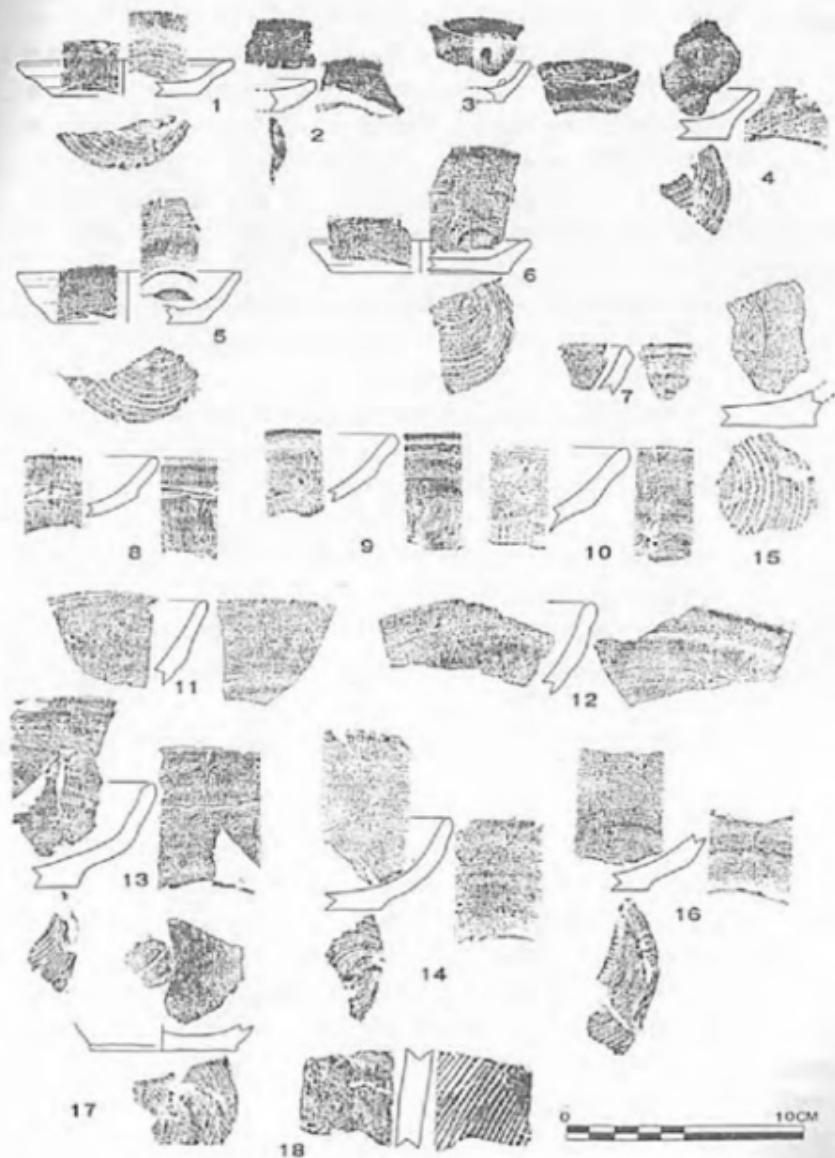
Fig. 4 出土土器拓影圖

皿のうちFig 4-1-4・6は、体部が反るが、その形は一様ではなく、1は口縁部で著しく外へ開き、4は体下部ですべて外反し、6は底部からの立ち上りの角度のまま口縁まで延びている。Fig 4-2は底部からの立ち上りがあまりなく、器内の深さが他にくらべたくない。

Fig 4-3・5は、体部が少し内窓するような形であるが、5は口縁部でわずかではあるが外へ開く。5は他の皿よりやや器内が深く、あるいは環と呼べるものかも知れない。Fig 4-8・9・10・11・12は壺口縁部であるが、8・9は口縁部と体部を段をもって區し、体部は指によってロクロ目が消されている。10・11はその段の部分がゆるやかな曲線となっており、11には8・9同様体部に指によるナデ痕がみられる。Fig 4-13・14は、全体の断面がわかる例であるが、体下部と、口唇部に顕著な違いがみられる。口唇部においては、14は他と同様丸みをもつたものであるが、13はロクロ成型時に意識的に口唇部内外をはさみこみ、鋭い角度をもつ断面山形の口唇部をつくりだしている。体下部も、14は底縁から口縁部まで、ゆるやかな曲線を描くが、13は底部から立ち上った器壁が、いったん横に延びてから上にあがる形で、体中央部と体下部にか

なりの角度をもつ器壁である。なお、Fig 4・Fig 5の完器形図をのぞく断面図は、右に外面拓影・左に内面拓影を配置した。

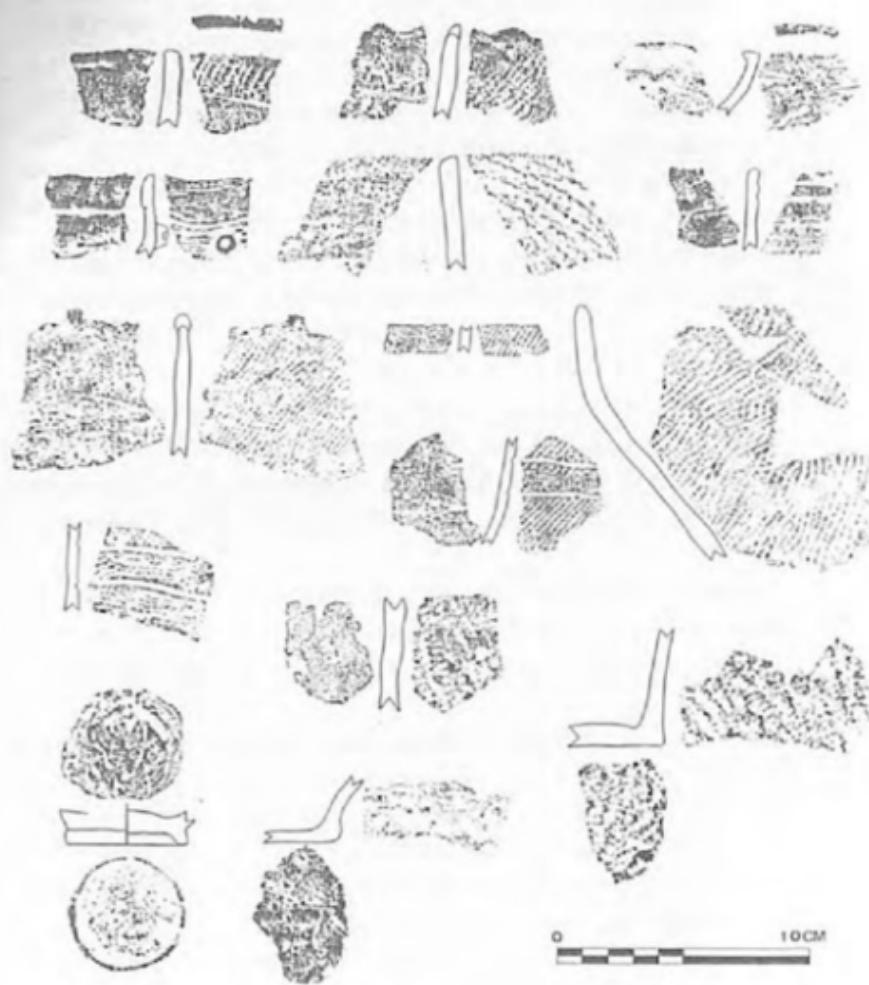
Fig 5 出土土器拓影図

Fig 5は南側埋積土中より出土した縄文土器で、時期は縄文早期末から縄文後期にわたる広範囲な遺物である。この埋積土を採取したと思われる北側崖の上平坦面には、この時期の文化層があるものと思われる。

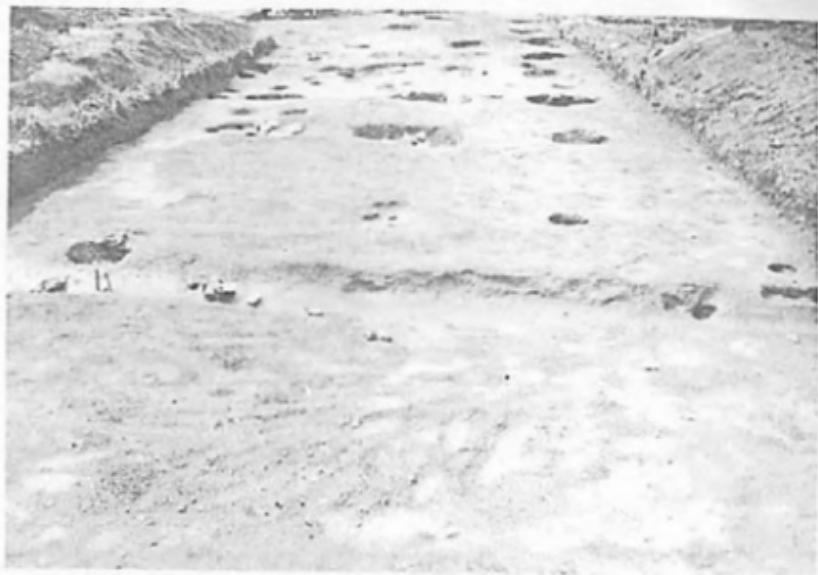
PL. 3 [1] 蔵門跡 東より

東側の溝（以下A溝）以東には、まったく遺構は検出されず、寺院跡の実際の建物は、A溝以西に存在する。（Fig.3, PL.3[1]・[3]）しかし、A溝から東へ約7mで、下へ約3mさが

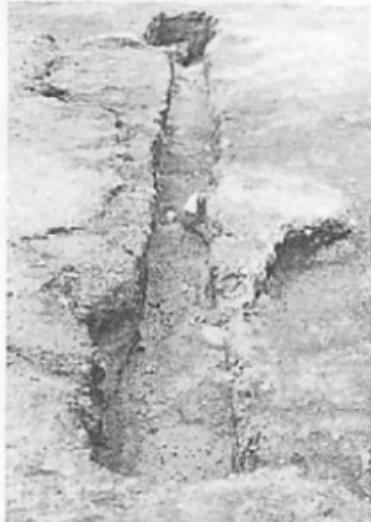
PL 5 [2] E溝道構 東より

発掘地西側中央部に東西に走る溝（以下E溝）が検出された。幅約40cmで、底部が西へ延びるほどに深くなり、西へ6.5mのところでは深さ約1mにも及ぶものとなる。断面も「U」型で、A・B・C・D溝とは異なる。溝底より塊（Fig. 4-12・14）が出土した。（PL 5(2)）

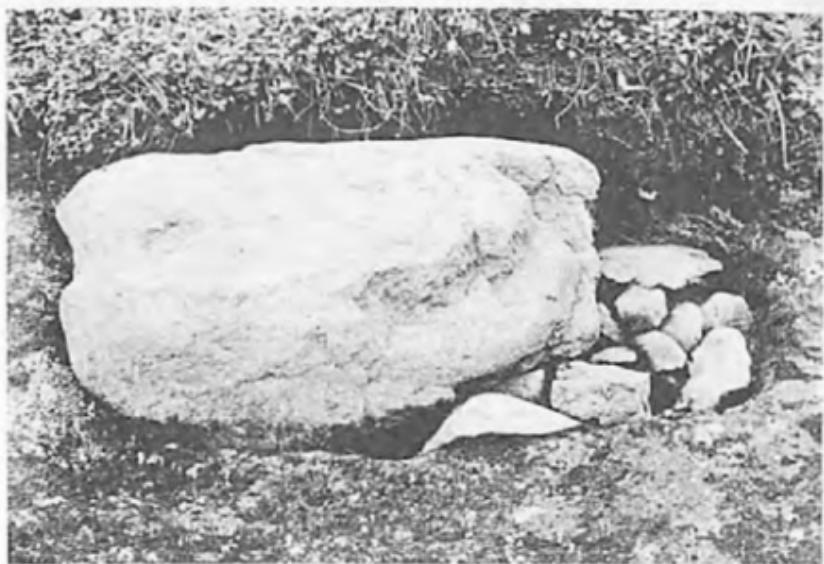
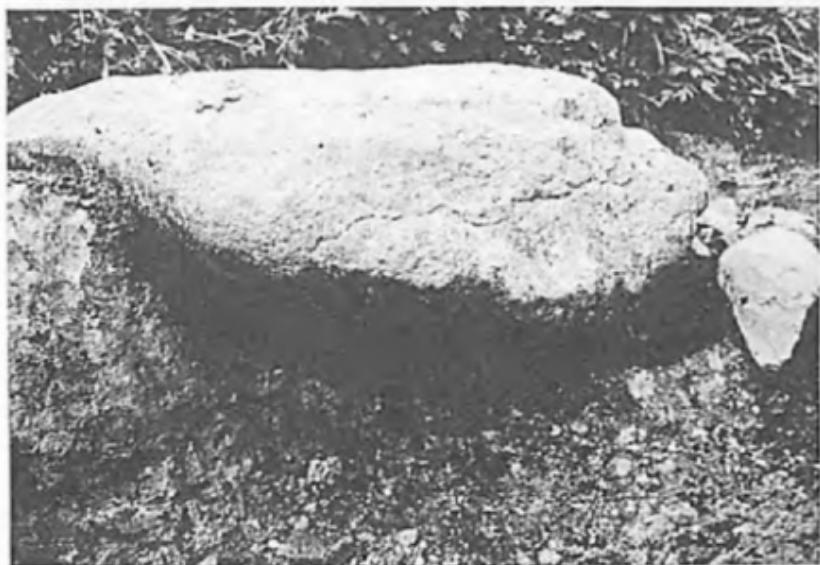
Pit 48は昭和39年度発掘調査時に発見された礎石であるが、南側にはこれとつながりをもつ柱穴、根石等は検出できなかった。而してPit 49の根石が検出されたが、これにもしつながるとすれば、Pit 47の方が妥当であろう。北側は約2mほどで崖の立ち上りとなっており、この崖が自然地形であるのか、後の崩れによる堆積物か確認できなかったので、遺構の有無は不明である。

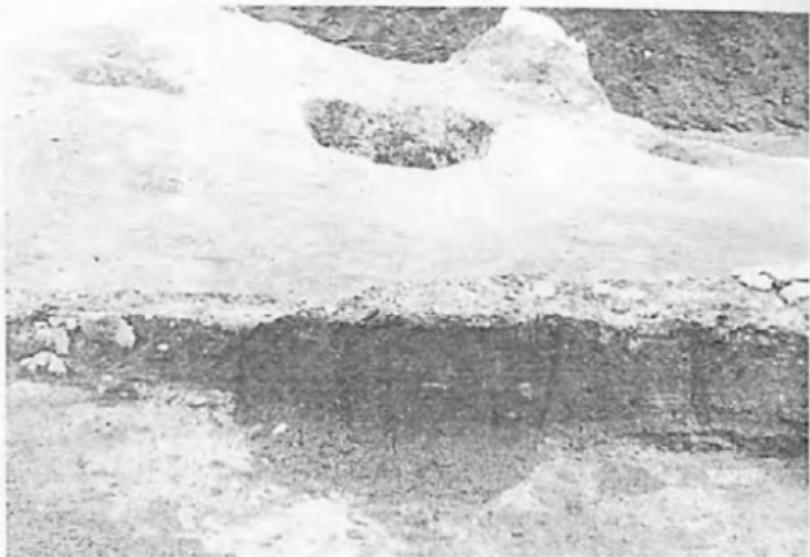
PL 8 [2] 三門（南門）掘立柱穴（No.33・38）西より

南側（Fig. 3-C 土層断面、PL 9(1)～(3)）は、自然傾斜しており、それを整地するために黒色土を埋め、上面に黄色土を敷いてかためている。P38は土層断面により、埋め土の上から掘り込んでいることがわかった（PL 8-(2)）が、東側にある程約4.5mの円形掘り込み、およびD溝は黒色土を削いで検出された。D溝はその土層断面（PL 9-(1)）よりみても埋土の上に敷いた黄色土層を切って掘り込んだものでないことは明らかである。

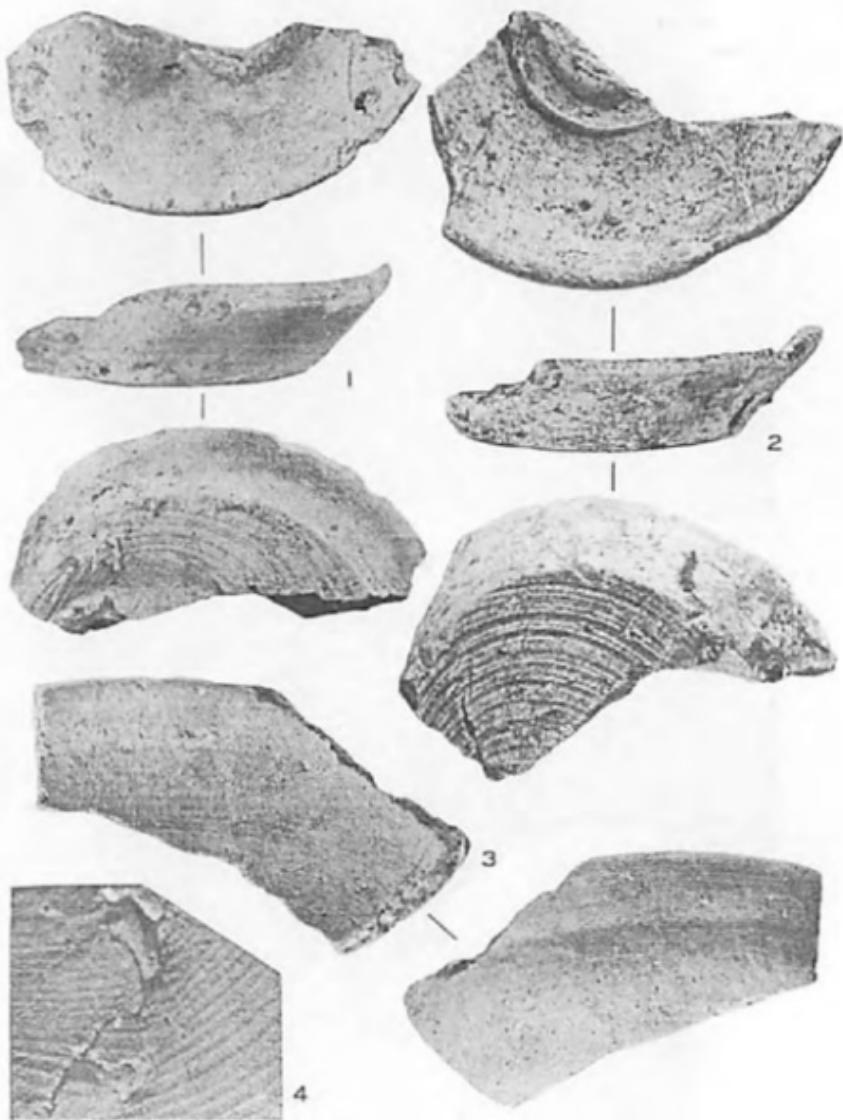
PL. 10 [1] 出土土器 (1・2・3 現寸大)

1 (PL 10[1]-1) はA溝内出土 (Fig 3-X印) で、溝底部より+5cm上位で、溝の黒色埋積土中よりふせた状態で出土した。A溝中よりの出土遺物はこの土師皿1個である。色調は灰白色で、外口縁部および内底中心部に媒が付着している。胎土は細砂粒を含み、緻密な良質の粘土を使用している。焼成も良好で、成形は右回転ロクロを使用している。切離しは回転糸切り手法であるが、糸引きが不充分で、底部に瘤が残っている。推定口径約9.3cm、現高約1.6cm、推定底径約5.1cmである。

5 (PL 10[1]-2) はP36付近の水田沈澱層下より出土。色調は黄白色で全体にまばらに鉄分が付着している。4同様左下から右上にかけて、ロクロ目が走っており、右回転ロクロを使用したものと思われる。とくに回転の速いときの様に走るロクロ目の上に、左下から右上にロクロ目が走っており、それが底線から口縁まで続いていることより、最終のロクロ目であり、回転がゆるやかになってからるものであることがわかる。切り離し手法は糸切りであり、その痕は他

12 (PL 10(1)-3) は焼口縁部でE溝底部より (Fig 3-×印) 出土。色調は黄白色、胎土は粗砂粒大のものがいくつかみえるが、細砂粒が主で粘土も緻密で焼成も良好である。口縁部にゆるやかな曲線をもち、14と同形あるいは同一のものと思われる。

17はP20黒色埋積土中より出土。色調は内外面とも黒。底部に径約0.3cm、長さ約0.8cmの断面円形の鉄片が2個混入されている。(PL 10[1]-4)その状態より意識的に入れたものではなく、また鉄片は加工品であり、ロクロによる製作過程以前に混入したものであろう。このため糸切り痕は、鉄片が頭を出しているところで乱れている。内底面は中心がふくらむ。

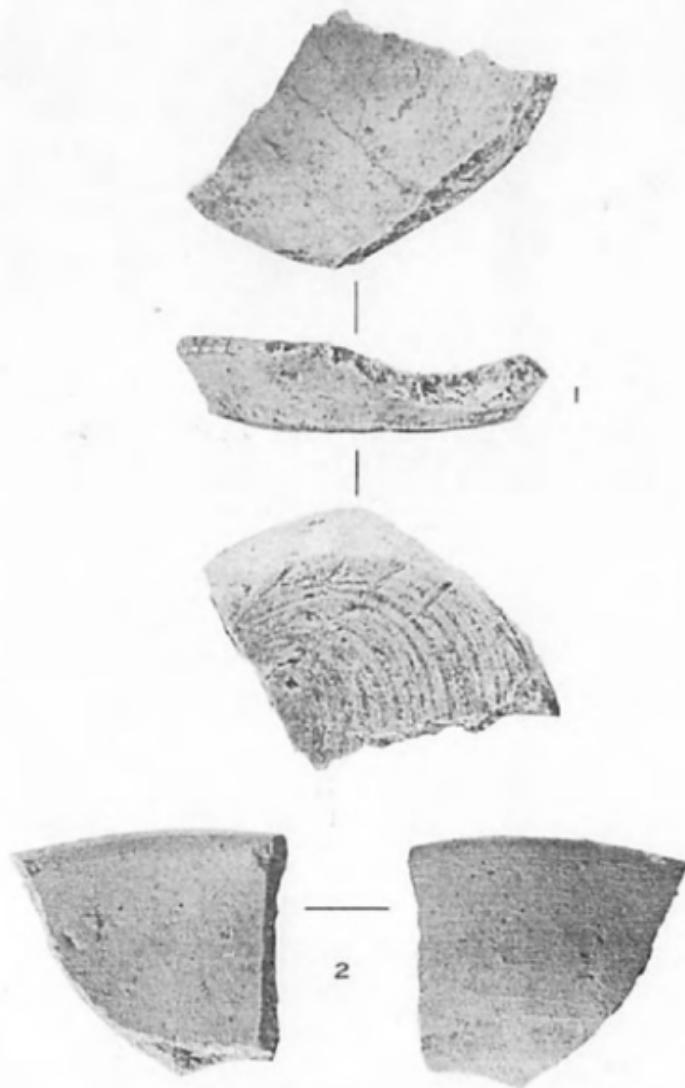
PL. 10 [2] 出土土器 (現寸大)

6 (PL 10(2)-1) はP20の黒色埋積土中より出土。色調内面黄白色で中央部に指が付着し、外面および底面は褐色、細砂粒が含まれている。外体部に右下から左上へロクロ目が入り、仕上げのロクロは左回転ロクロを用いたと思われる。切り離しは糸切り手法であるが、底縁部に段がつき、台付きのような断面を示すが、これは意識的なものではなく、糸切りの際にできたものと思われる。底縁部に5条の擦痕が糸切り痕を切ってみられる。

11 (PL 10(2)-2) は焼口縁部でD溝埋積土中出土。色調は褐色、他にくらべ細砂粒の量は多く、表面はかなりザラザラしているが、焼成は良好でかなり硬い。下部に指によるなで痕があり、8・10同様、ロクロ目を消しているものであろう。ロクロは右回転ロクロを使用している。

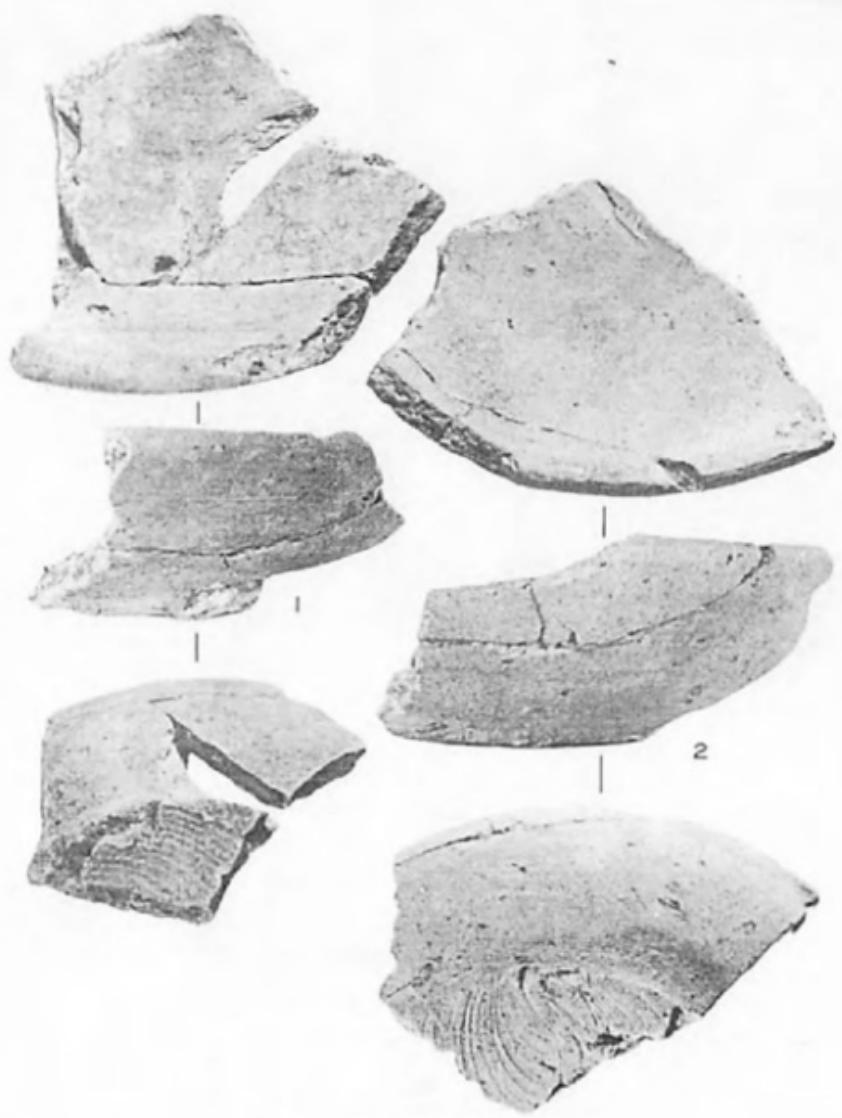
PL.10 [3] 出土土器 (現寸大)

13 (PL 10(3)-1) はP37付近の水田沈没層下出土。現高約4.5cm、口唇が他とは異なり鋭い角度をもつが、工具によるものではなく、回転ロクロによって整形している。底部からの立ち上がり断面はするどく内窓する。10と同形と思われる他のものにみられない特徴である。色調は内面が黄白色、外面が暗褐色で、外底部が褐色である。全体回転ロクロ整形であるが、細砂粒が左か

14 (PL 10[3]-2)はE溝底部より(Fig 3-×印)出土。現高約4cm, 色調は内外とも黄白色で、胎土は粗砂粒大のものもみられるが、細砂粒が主で緻密で焼成もよい。13にくらべ全体的にまるみをもつ塊である。外体部は指により静止状態でなでてあり、ロクロ目を消しているが、雑なため横位に走るロクロ目を完全には消していない。内底面にイネ科植物の茎と思われる圧痕がある。
