矢立廃寺

発掘調査報告書

大館市教育委員会

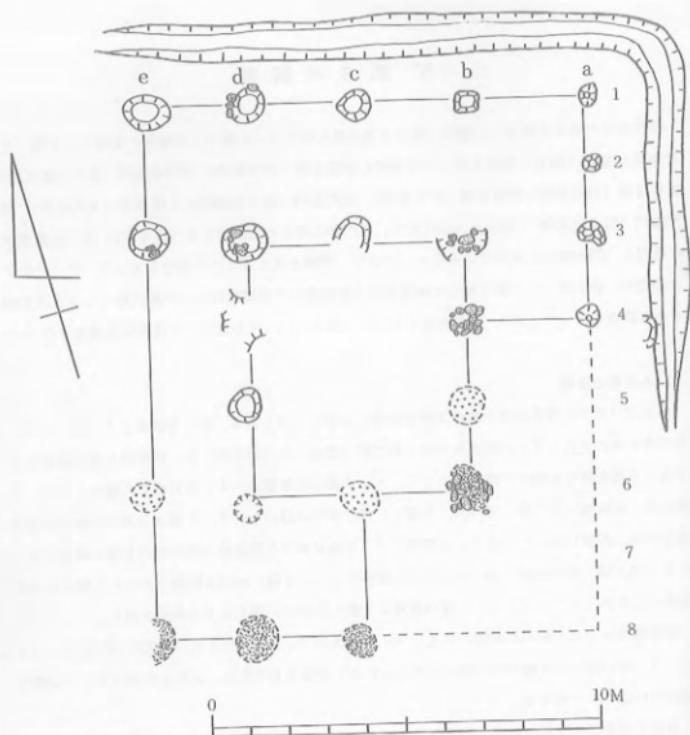
第8図 A区礎石建物跡 (A II建物)

礎石はすべて取り寄せられているが、礎石下の施設と考えられる根石・浅い掘り方・集石・粘質黄色土・三和土の各遺構をもって第7図のような建物プランを復原した。

建物は東西4間、南北5間であるが建物東南部の5・6・8-a、8bでは遺構を検出できなかった。現況確認できた遺構でプランを想定すれば第7図実線様に線引きできよう。礎石下部遺構は建物

柱間は東西が東からa-(10尺)-b-(9尺)-c-(9尺)-d-(9尺)-e。南北が北から1-(12尺)-3-(7尺)-4-(7尺)-5-(7尺)-6-(12尺)-8で、a列のみ1a・3a中間に2aが入り、1a-(6尺)-2a-(6尺)-3aとなる。第7図建物プランの東南部破線は、建物中央の東西2間×南北3間を身舎と考え四面に庇がつくと想定した場合のものである。

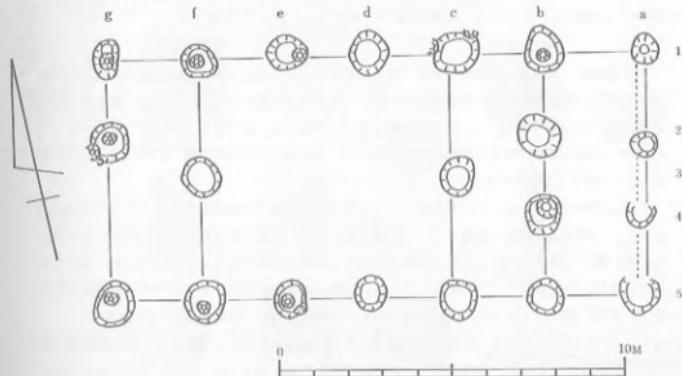
第9図 A区掘り方掘立柱建物跡（A I建物）

A I 建物の2a・3a・3bの掘り方の上面に、それぞれ A II 建物の3b・4b・3c の根石および浅い掘り方造構が構築されていること、A I 建物第5柱列が、A II 建物基盤である盛土整地層下からかく検出されたことなど。A I 建物が A II 建物に先行するものであることが判明した。

A I 建物の平面プランは、東西6間、南北3間で、掘り方開口部径0.8~1.2m、深さは40~90cmとまちまちで、深さの異なる点で同一建物としてみることができるとかどうかの疑問は残る。掘り方内底面に柱根跡と考えられる小ビットがみられ、復原は小ビットを基準に想定した。それによると東西の桁行はa-(10尺=第9回実線か9尺=第9回破線)-b-(9尺)-c-(8尺)-d-(8尺)-e-(8尺)-f-(9尺)-g、南北の梁間1-(8尺)-2-(7尺)-4-(8尺)-5となる。掘り方範囲内で梁間を考えると8尺等間に線引きできる。桁行が8尺を基調としていることから梁間も8尺を基調とすると考えてよいかも知れない。なお、梁間c・f列では中央に第3柱を置く2間づくりとなる。

第2次調査で掘り方掘立柱總門（a・b・c列）と掘り方掘立柱三門の中央門（e・f・g列）と想定したのであるが（第5図）、總門と三門の軒先が近すぎるという懸念は調査時からあった。今次の南側掘り残し部の調査によって、第1柱列と対称位置に第5柱列を検出したことにより、第9図のような掘り方掘立柱建物（A I建物）を確認することができた。

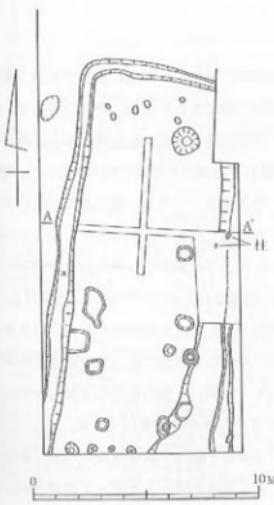
第12図 B建物跡実測図

第3回調査で確認された三和土状造構部分の全面調査を行い、溝を伴う土壌状造構を検出した。

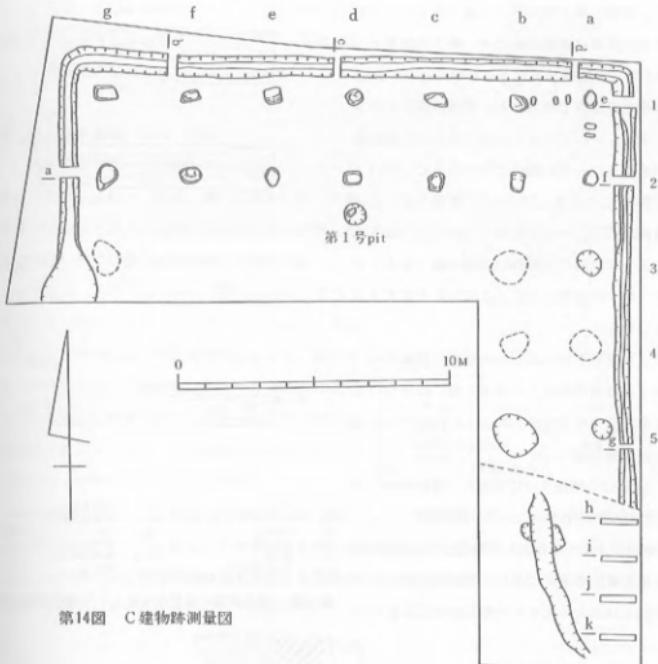
第14図 C建物跡測量図

C建物の東・北・西側に、礎石・根石から1.3mほど離れて溝が検出された。北溝は台地基盤である風化玄武岩を掘って、東・西溝は地山である黄色土ロームを掘って構築されている（第14・15図）。C建物の雨落ち溝であろう。西溝は第3柱列目以南は壁面が東西に広がり判然としな

い。東溝は第五柱列目から南へ約2mほど延びているのは確認できたが、第3次調査c・c'トレンチ北側で確認された掘り込みの縁線と接する地点で消失する。東溝延長線上に4本の小トレンチ(h・i・j・k)を入れて溝断面の追求を行ったが検出できなかった(第14・16図)。この結果だけからは、東溝を掘り込み遺構が切っているとも考えられるが、後述するように、溝がC建物の雨落ち溝であるとすると第5次調査の結果とは大きく矛盾することになる。

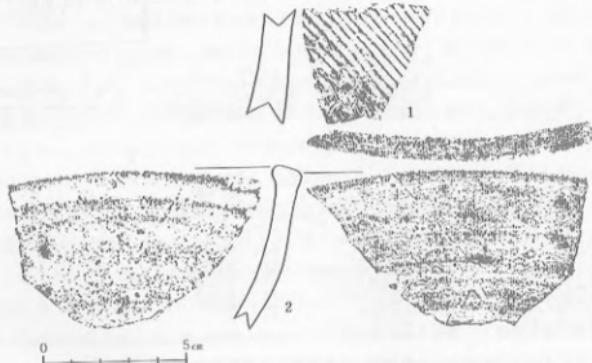
第17図 C建物跡2c根石出土須恵器系陶器破片(1)と北溝中出土須恵器系陶器鉢破片(2)

2c 硫石下根石中から須恵器系壺破片が、d・e柱列間延長上の北溝北壁にはりついて須恵器系(珠洲陶器であろう)鉢破片が出土した(第17図)。

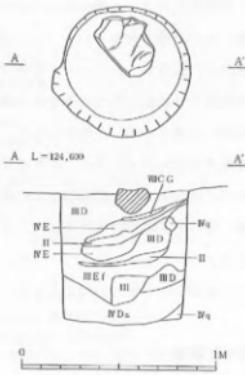
第18図 第1号ピット実測図

2d・3dの柱通りには中央に、径約65cm、深さ約65cmの円柱状のビット(第1号ビット)が検出された(第18図)。埋積土は人工的な埋め戻し状況を示しており、開口部西寄りに35×25×14cm大の大きな河原石が据えられてい

る。C建物の桁行中軸線上にあり、C建物鎮壙具の埋納穴かとも考えられるが、ピット内から遺物はまったく検出できなかった。

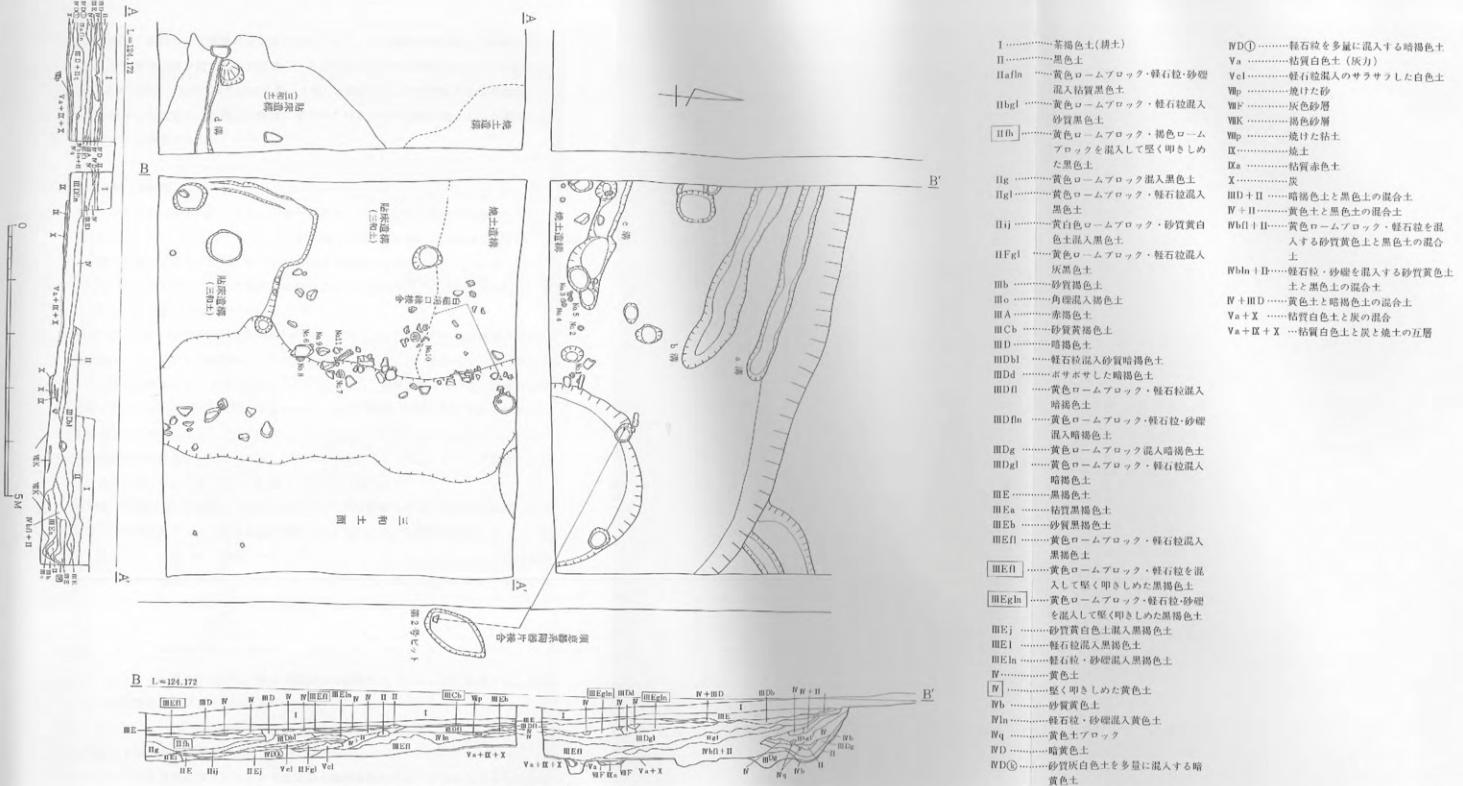
第19図 掘り込み遺構実測図

第3次調査c-c'トレチで床面まで確認調査を行った地点を含む。掘り込み縁と壁下床面のレベル差は、西側で標高124.125mと122.888mで比高差1.237m、中央部で124.034mと123.091mで0.943m、東側で123.834mと123.099mで0.735m、最東南端で123.331mと123.130mで0.201mと東にむかって漸次比高差が小さくなる。

壁下西側に幅35~40cm、床面からの深さ15cmほどの溝（a溝）と、それから南へ30~50cmほど

離れて幅40~70cm、深さ20cmほどの溝（b溝）の平行する二本の溝が検出されたが、B-B'ラインの土層観察からは、b溝を埋めた黄色ロームブロックを混入する暗褐色土が堆積した後に、a溝を掘り込んだ様子が知られる（2次的掘り込みか）。a溝底には砂質の黄色土が沈堆し、その上位に黒色土、黄色ロームブロックを含む暗褐色土、黒色土と溝状を呈して互層堆積している。

調査範囲内ではあるが、床面は中央部に東西約5m、南北2.5mの長方形の焼土遺構を検出、焼上面・貼床面からカワラケ・白磁壊破片・須恵器系陶器片が出土していることから生活跡と考えられる。III区東側堅継面にピット等の遺構がみられないこと、東側堅継面との間に貼床面を確認できない幅2mほどの黒色土帯がみられることから、生活跡範囲は西側貼床面東縁を限界とするものかも知れない。

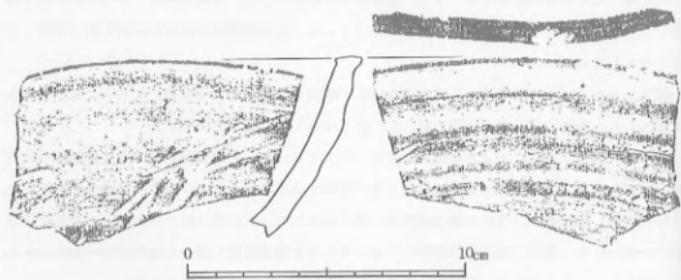
第21図 第3次調査 b レンチ埋積土中出土須恵器系鉢破片

第21図はbトレンチの埋積土中（bトレンチ南端部土壤状遺構西溝沿い付近からの出土である

が、出土地点、出土層を確認する前に作業員によって取り上げられてしまい、出土状況の詳細不明)出土の須恵器系鉢の口縁部である。口唇部が幅0.8cmの平縁で、口縁断面は口唇が外へ張り出す。ロクロ成形で体部内面は比較的平滑であるが、外面はロクロ目に平行して波状の大きな凹凸がみられる。内面に幅3mmほどの無秩序な擦痕が数条みられるが、文字・記号等を確認することはできない。胎土は緻密で微細な混入物を含む。焼成は良好で灰白色を呈する。内面に擦目はみられない。12世紀から13世紀初頭の珠洲古窯の製品であろう。

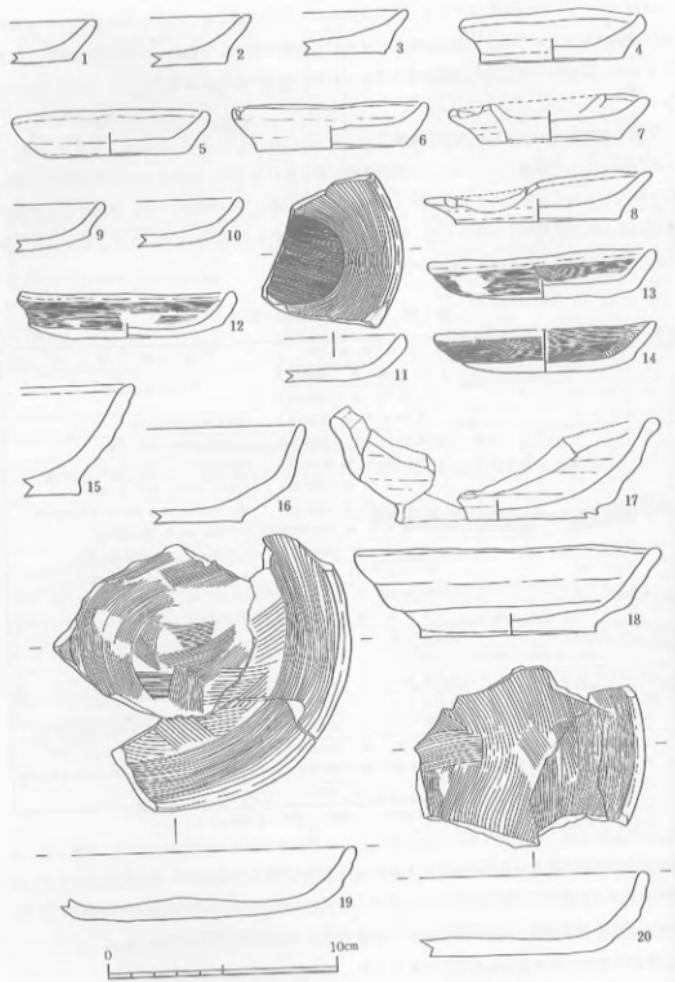
第22図 第3次調査c-c'トレンチ出土遺物実測図

第22図は第3次調査 c・c' トレンチ内の埋積土層の中位層にある黄色ロームブロック・軽石粒を混入して堅く叩きしめた黒褐色土（第19図-III FII層）下の埋積土、および掘り込み遺構床面と火床上出土のカワラケ類のうち、形状の判明するものを示したものである。なお III FII 層上位の埋積土中からもカワラケ破片は出土している。

No.6・14・19・20が掘り込み床面および火床上。その他は埋積土中出土のものである。

器形は大きく小皿形と皿形に分けられ、それらはそれぞれ、ロクロ成形と手づくね成形に分けられる。それらはまた二・三の亜形に分けられそうである。詳細は後述する。

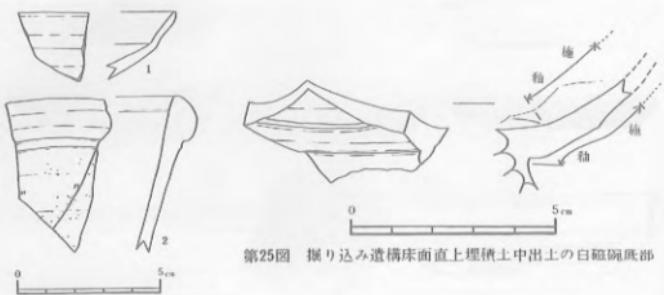
第24図 挖り込み遺構床面上出土遺器

第24図-1(図版31-4)は、一部に黄褐色を呈する白磁皿の口縁部小片である。2(図版31-1)は床面焼土上出土の白磁碗口縁部である。破片は二つでそれが接合できた(出土地点は第19図参照)。現況で器高5.3cm、幅3.5cmの小破片である。口縁は肥厚した玉縁口縁で、玉縁直下に微隆線が一条めぐる。口縁内面には細い浅い沈線が一条めぐる。12世紀、中国南方産(福建省と考えられる)の製品で、B建物西溝中出土の白磁塊破片と同類である。

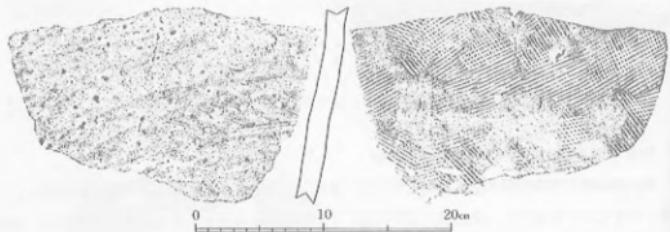
第26図 挖り込み遺構床面焼土上出土須恵器系窓片

第26図は、掘り込み造構床面焼土上出土の須恵器系陶器体部破片である(第19図⑩の位置)。外側は幅4cm内外、12~14条の叩き痕が、右下→左上、右上→左下にむかって施されている。この工程は右きき工人の場合、斐の右斜上位から右下→左上の叩きを行ない。斐の左斜下位から右上→左下の叩きを行ったと考えられる。内面は径が1~1.5cm大と4.5~5cm大の円形の痕跡が器面全体にみられ、その上から横位・斜位にハケ状痕が走る。色調は青灰色で、胎土に粗砂粒を混入、焼成は良好である。

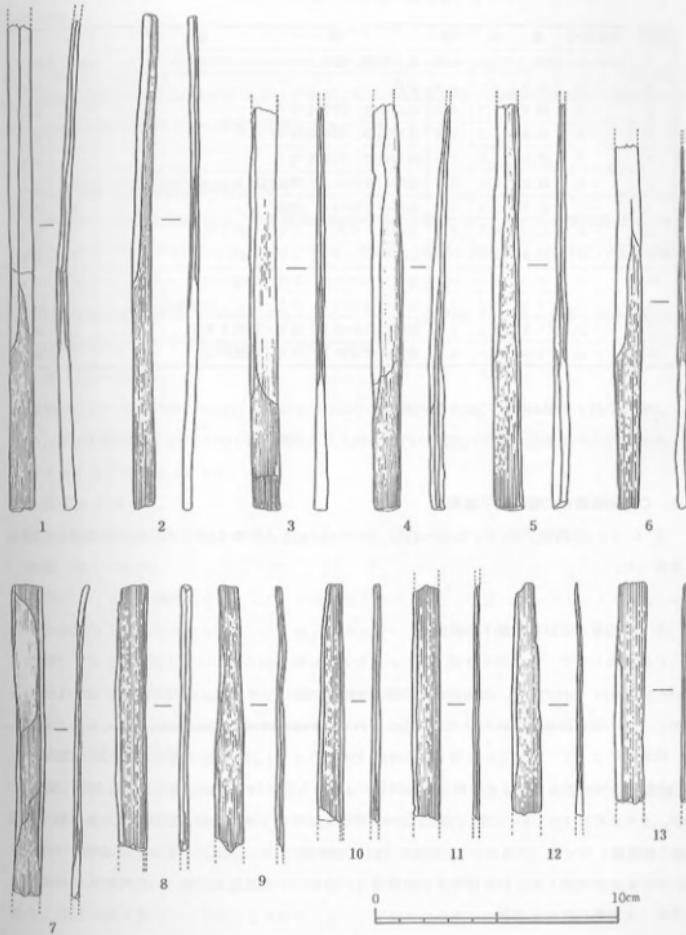
第33図 第3号ピット内出土の刀子状本製品

長さ20cm前後、幅1cm前後、厚さ0.3~0.5cm前後の杉の柾目材を削って、刀部と柄部をつくり出した刀子状の木製品である。ほかに同じ材料で加工の施されていない木片が70点ほど出土した。

刀子状木製品は、基本型は片側に刃を、一方に背をつくる刀型であるが、No.7は両側に刃をつける剣型である。また刀のつくりは、両面から削る両刃型であるが、No.10は片側からだけの片刃型である。

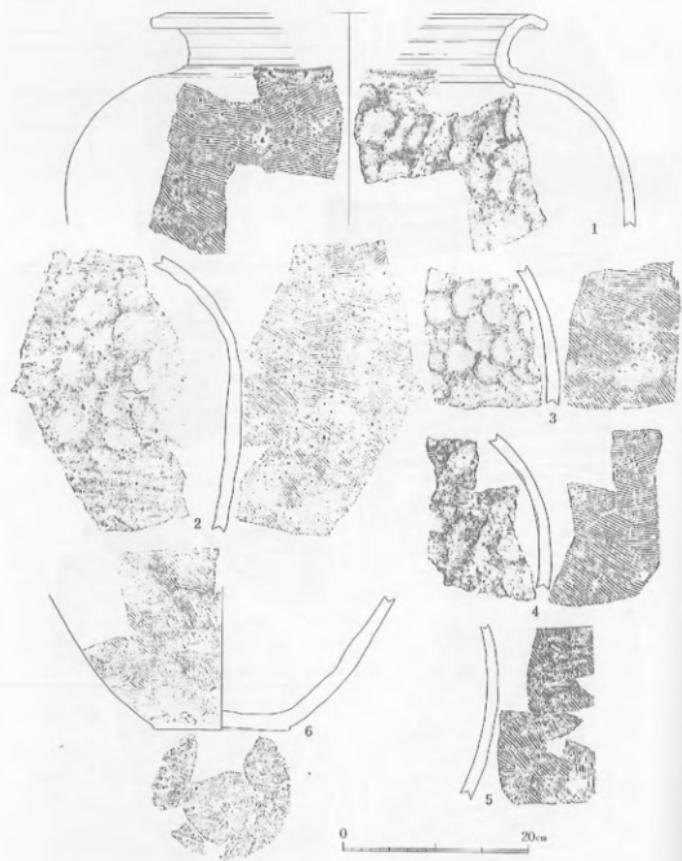
第36図 第5次調査 盛土整地層中出土の須恵器系陶器実測図(3)

第36図は大壺の実測図である。No.1は推定口径43cmを測る。口縁形態はⅢ類に属する。体器表には幅4cmほどの平板状工具に12~14条ほどの刻線を施した工具での叩きが、横位あるいは右上→左下、左上→右下に器表まんべんなく行われている。器体内面には径4cm大の円形のアテ(当・宛)痕が、これまたまんべんなくみられる。No.2~No.5とも同様の工程が行われている体部破片である。中でNo.2は、内面肩部に横位に器表の叩きと同様の痕跡がみられそれはNo.4も同じで、アテ痕の不明瞭な部位すなわちアテギ作業の行われなかった部分にみられ、それはアテギ作業以前の工程であることがわかる。またNo.2は円形のアテ痕が体中央部まで、その下位は横位のヘラ調整が行われている。No.6は底部であり底部上位4cmほどまで叩き痕がびっしりみられる。底径約15cmを測る。

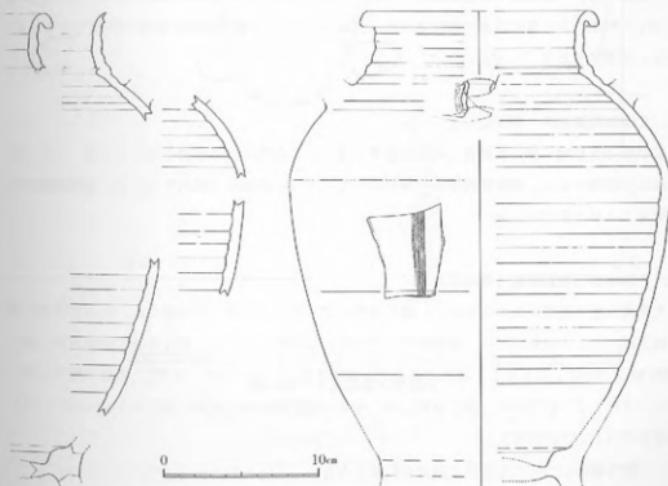
第37図 第5次調査 盛上整地層最上位層出土の四耳壺破片
実測図(左)と復原想定図(右)

16片の破片が出土したが、口縁から底部まで各部位が出土した。各部位の断面実測図が第37図左側で、それらから図上で復原想定したのが第37図右側である。口縁部折り返し。体部はロクロ

成形で、頸部を纏いでいる。肩部には横位に橋状把手がつく。小片のため三耳か四耳か不明であるが、想定図は四耳壺とみて図示した。

体部破片（2片）には上位から下位に3条の平行沈線が配されている。正面にその破片の一つを図示したが、3本の平行沈線が、把手下に配されるのか、把手間のどの位置に配されるのか不明である。正面図に示した破片は正位置に配したものではない。

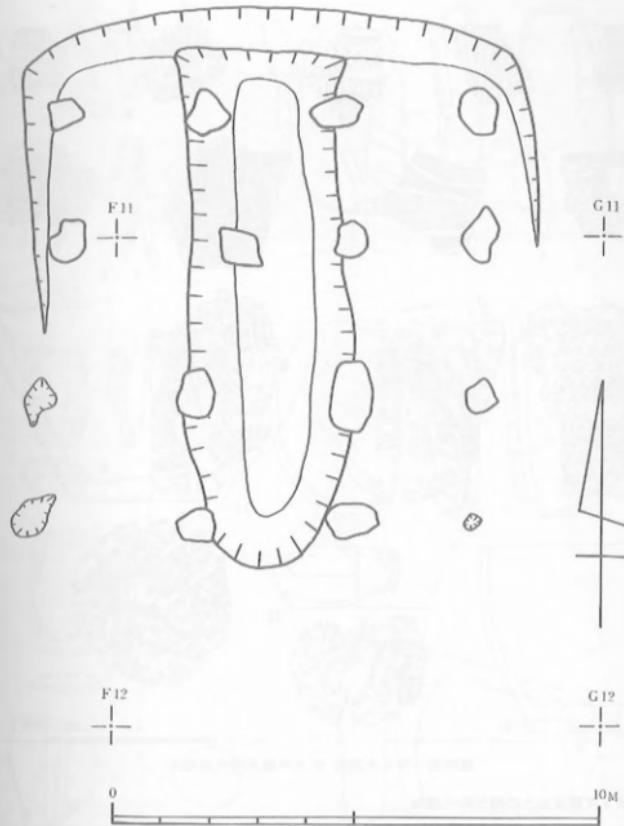
第38図 F建物礎石配列図

北側段丘崖の西部にある面垣面に、礎石が残っていることは古くから知られ、明治25年頃に礎石間を掘ったことは前述した。建物真中にその時の坑が残っている。礎石は過去の諸資料（前述資料、註2・3・5）によると、過去の測量では東西3間（9尺+12尺+9尺）、南北3間（9尺+12尺+9尺）とされてきた（前述資料）が、今次の確認調査では東西・南北が9尺+10尺+9尺の建物であることが判明した。

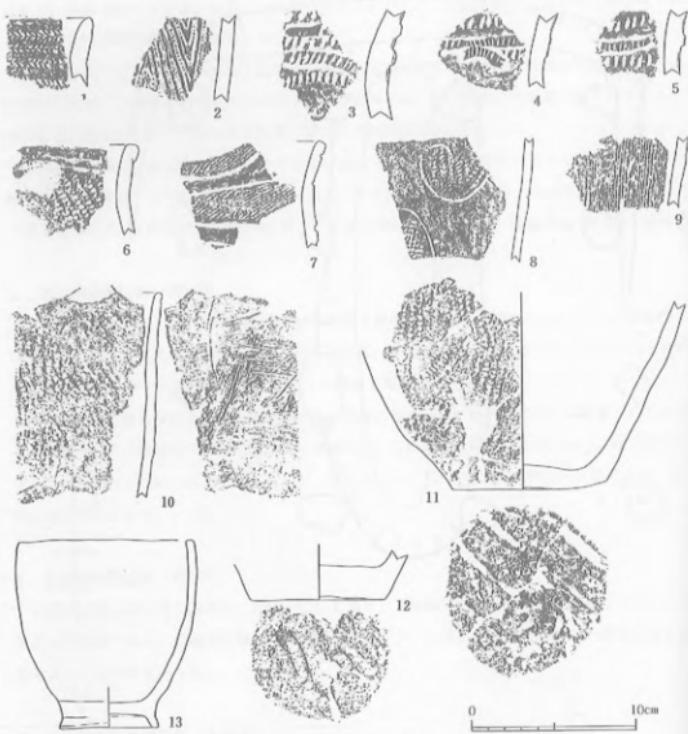
第39図 第5次調査 出土の縄文時代遺物(1)

盛土整地層中から出土したものである。第39図に主な土器を、第40図に主な石器を図示した。第39図No.1・2は円筒下層d1式土器、No.3・4・5は円筒上層C式土器。No.6・8・10・11・12は大木系土器で、6・10・11・12は中の平IV式土器、7は十腰内I式土器であろう。No.13は第四次調査掘り込み遺構II区の円形窪穴内から出土した小形の台付土器で、縄文後期前葉に位置づけられよう。

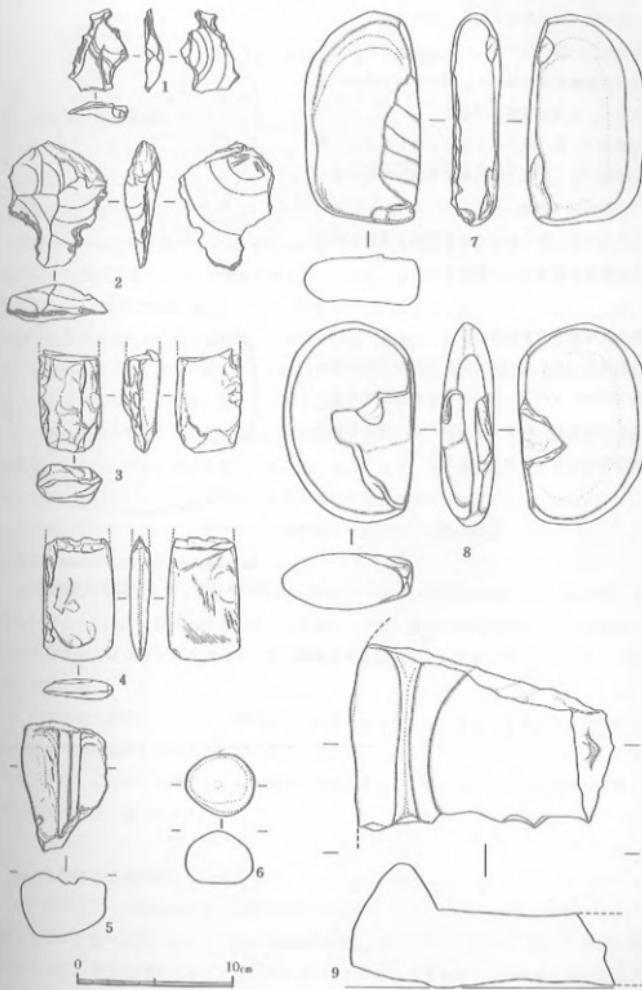
第40図 第5次調査 出土の縄文時代遺物(2)

第40図は主な石器を図示したもので、石匙(1)、打製石斧(3)、磨製石斧(4)、有溝砥石・矢柄研磨器(5)、一方に平坦面をもつ粘土を丸めて焼いた土製品(6)、7と8は、半円状の扁

平な石器で孤面は自然面を残し、弦面は打撃による打ち欠き痕と、磨り面がみられる。弦面を利部とする石器で、纖維を叩きほぐし、削ぎなめす用途の道具であろう。9は石皿断片である。

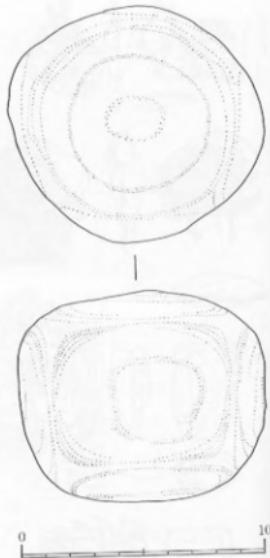
第41図 盛土整地層出土の磨石

盛土整地層中から第41図（図版26）の全面が磨かれた高さ8.6cm、径9.8～10.5cm大的石製品が出土した。これが縄文期に属する磨石なのか、中世五輪塔など石造物の一部なのか判定しがたい。

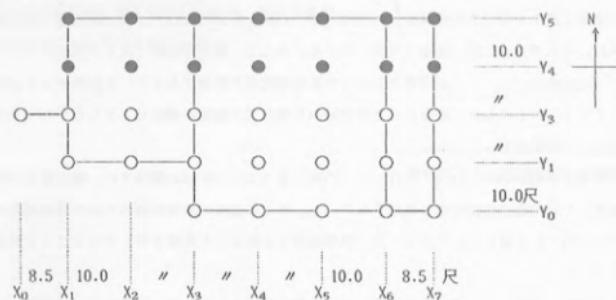
[図-1] は、第1次発掘調査の際のこの建物跡の平面である。調査概報では、すべての柱筋に柱が立つものとされて、総柱の倉庫のような建物が描かれており、さらに概報では、 $Y_0 \sim Y_1$ に中心軸があるとしてこれを南北に折り返し、七間に六間の東西面する建物跡を想定し、これを仏殿としている。しかも概報では、実測図に載せられている (X_0, Y_2) の根石は無視されている。

しかし、このときに折り返された南側の地点からは、今回の調査では根石すら発見されておらず、先の調査で確認された最も南側の根石の列で建物跡が終わっている、と考えざるを得なくなつたのである。それにもまして不思議なことは、今回の調査においては、 Y_2 通りのものをはじめ、先の調査の実測図に載っている根石の大半が発見されなかつた、ということである。

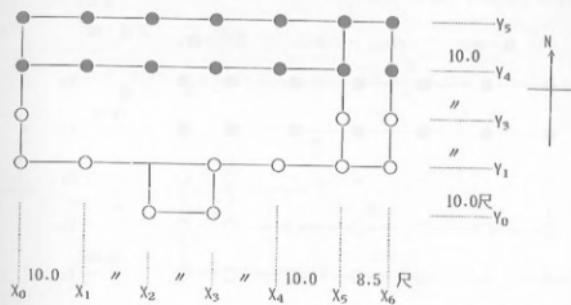
[図-2]

寺院跡ということに拘泥して、仏堂としてこの平面を見ると、五間に二間の外陣と五間に一間の内陣があり、その東側に三間に一間の庇が付き、一間の向拝を持つ南面する仏堂として考えられないこと也没有のであるが、このような形の平面を持つ仏堂は、13世紀代を前後としても、現存の遺構としては存在しない。

しかしこれでは、あまりにも調査の結果を無視して平面を造ったこととなり、調査結果からすると、【図-2】で考察した平面形が、仏堂としては現存遺構には見られない形ではあっても、住宅系のものではあれ、一応は建物跡として捉えることのできる形であり、妥当なものかもしれない。

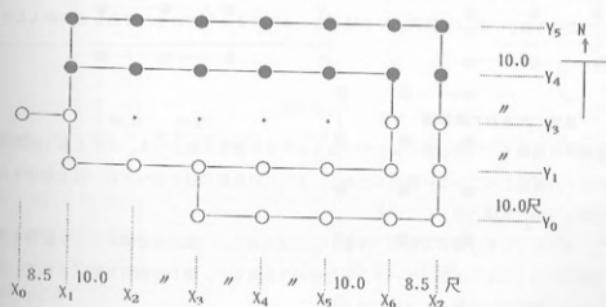
[図-3]

先の第1次調査においては、すべての礎石と根石とに柱が立っていたかのような想定がなされているが、これらの内のあるものは床束のための束石であったかもしれない、と仮定すると、次のような【図-3】を描くことができる。

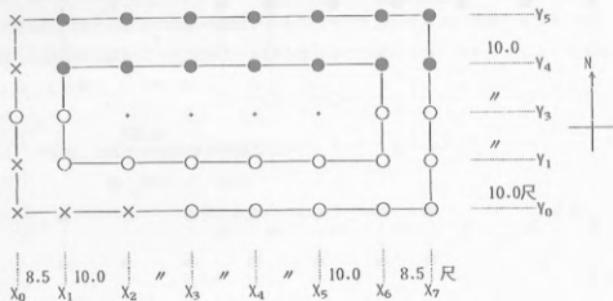
【図-4】

もしもこのような平面が許されるとすれば、これは、五間に二間の身舎の四隅に一間の庇をした形で、古代の七間堂と認められるものであり、菅江真澄の著書に言う法相宗の仏堂としても不都合ではない形を示しており、13世紀代の仏堂としても在りうる平面ではある。

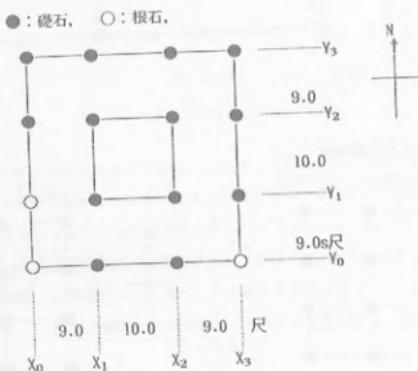
[図-9] に見るよう、礎石建ちの建物跡であり、規模は小さくて三間四方のものである。礎石や根石の並びが多少ずれている箇所もあるが、(X_1 , Y_2) の礎石などは、移動していることも考えられる。

三間四方の正方形の建物で、内部に4本の柱が立つものとしては、一間四面堂が想定されるのであるが、縁東を支える礎石が検出されていないところから、縁の回らないものとすると、一般の一間四面堂は考えにくいところである。

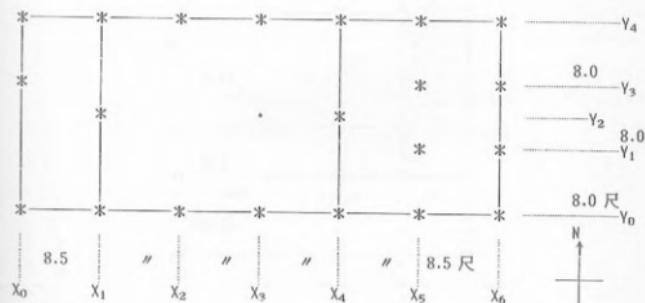
[図-10] * : 掘方掘立柱柱穴, * : この位置に柱穴はあるが深いものであり、ここでは、外して考えることとした。

このような柱穴の配列に対して、どのような建物が想定されるであろうか。[図-10] は一つの試案であるが、あるいは、X₅の通りにも線を引いてみることも考えられるかもしれない。いずれにしても、おおむね、このような形の建物跡とされるであろう。

桁行六間梁間三間の建物跡と見られるが、東側のX₅およびX₆の通りは8.0尺の等間隔の三間に割っているのに、X₄およびX₅通りでは12.0尺の二間に割り付け。X₆通りでは8.0尺と16.0尺とに割っている。このような柱割りからすると、[X₅～X₆, Y₀～Y₄] が一つの区画をなし、[X₁～X₄, Y₀～Y₄] が別の区画を造り、これに[X₀～X₁, Y₀～Y₄] の底が取り付く、という形である。

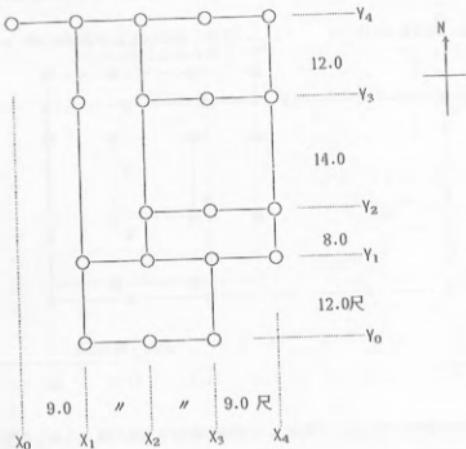
このような根石の配列からは、おのずと [図-11] に示すような線引きがなされるところである。この図でみると、桁行三間梁間三間のものに一間に二間の突き出しが付いた形であるが、X 方向の柱間寸法が 9.0 尺の等間で揃っているのに對して、Y 方向では 12.0, 14.0, 8.0, 12.0 尺と不揃いであり、その長さにも大きな開きがある。あるいは、一つの建物跡としてみると無理があることかもしれないが、根石の並びからは、このようになるであろう。
