# 国指定史跡 大境洞窟住居跡

保存整備事業報告書

平成 23・24 年度 保全工事の概要

水見市教育委員会

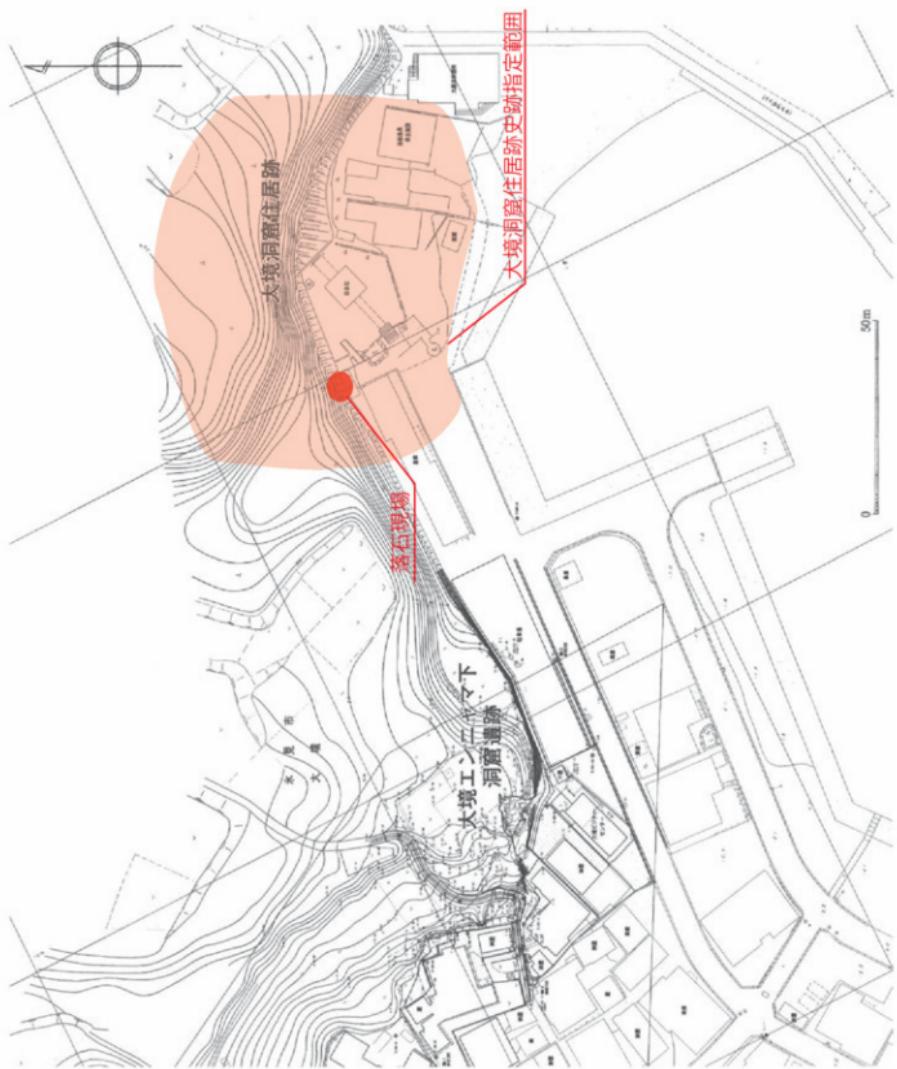
第2図 落石現場位置図 (S=1/1,250)

平成 22 年 7 月 2 日（金）、氷見市教育委員会へ、大境地区自治振興委員で史跡大境洞窟住居跡保存活用検討委員会の委員でもあった柳瀬正信氏より大境洞窟住居跡に隣接する地点で落石があったとの連絡があった。現地の確認を行ったところ、落石したのは、大境洞窟住居跡の園路スロープ（平成 14~19 年度の大境洞窟保全整備事業で設置した身障者用スロープ）の真横、漁具倉庫の裏手にあたる場所で、漁業者が水溜めとして利用しているコンクリート池の直上約 3m の地点であった。池の中には、120×50cm 前後の石が 5 個程度落下しているのが確認された。これは、その直上の崖壁面が剥落し、落下したものと推測された。ただ、氷見市建設課が過去に実施した治山事業による落石防護ネットが設置されていることなどが幸いし、園路スロープや手すり付転落防止柵への被害はなかった（第2図・写3・4）。

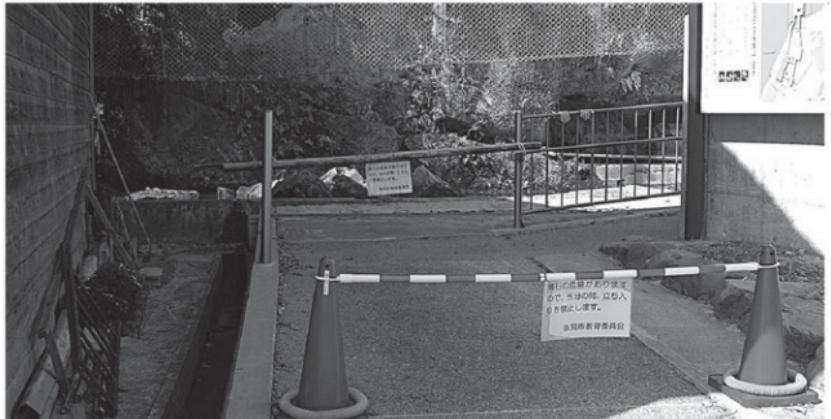
写3 落石現場遠景

落石地点にある漁業用溜め池の利用の便を図るために、落石地点直横は園路スロープに転落防止柵を設置していないかったということもあり、さらなる崩落の危険に備えて園路スロープにバリケードを設置し、立ち入りを禁止した（写3）。

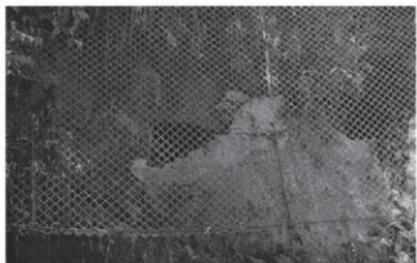
写5 岸壁に発見された空洞開口部

崖壁面の剥落面には、縦 50cm ほどの三角形の穴が生じており、壁の奥に空洞が存在することが判明した。また、その穴の真横、2m ほどの場所には、空洞への入り口とみられる縦 80×横 50cm ほどの四角い穴があることも明らかとなつた（写5）。なお、空洞と崖前面を隔てる壁は最大で 15cm 程度と非常に薄い。おそらく、何らかの目的で構築された人為的な空洞と推測され、その薄くなっている壁部分が剥落し、落下したものと考えられた。また、岸壁の上部にも剥落した痕跡が観察された（写6）。

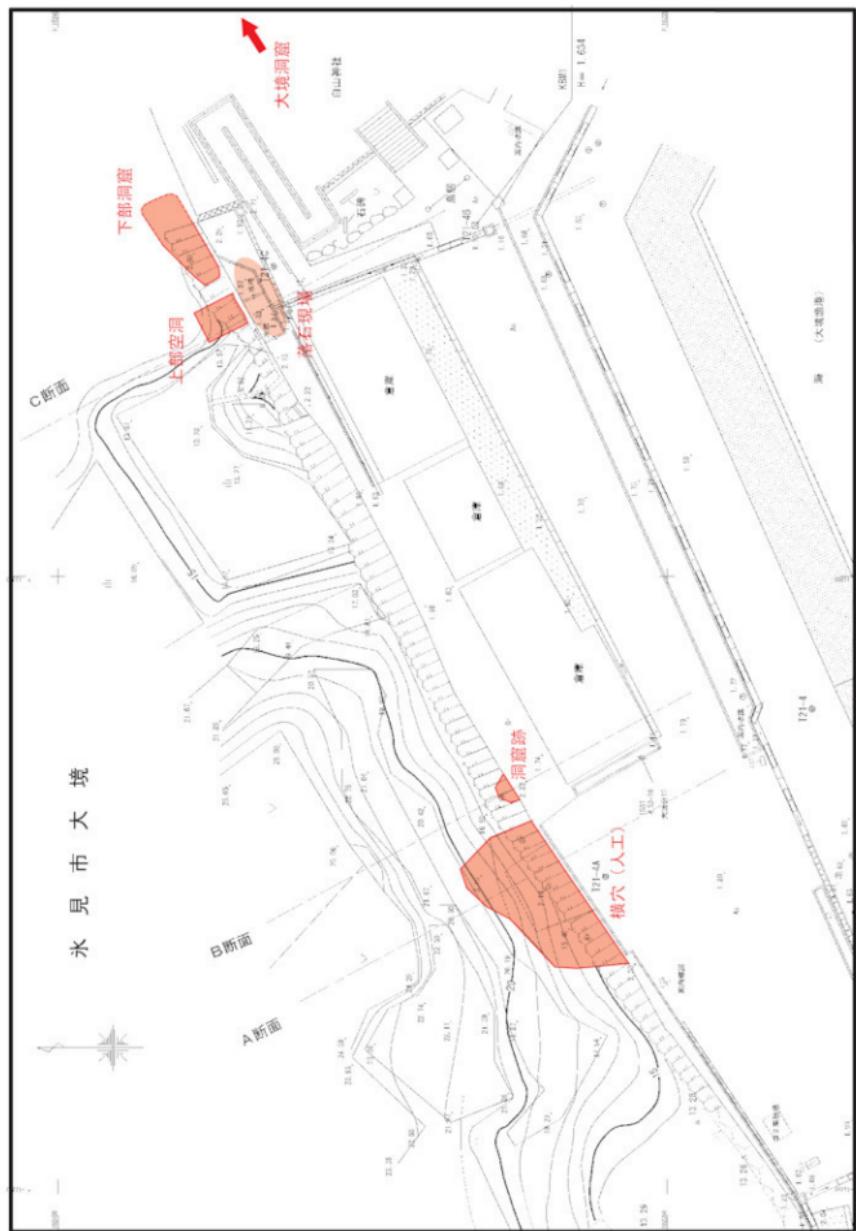
第3図 大境洞窟周辺部地形平面図 (S=1/400)

このうち大境洞窟周辺部地形測量業務は、落石現場周辺の現況地形を把握するために実施したもので、業務は朝日コンサルタント株式会社に委託した。あわせて周辺部の踏査で新たに確認された洞窟跡についての記録を行った（写3・4図）。

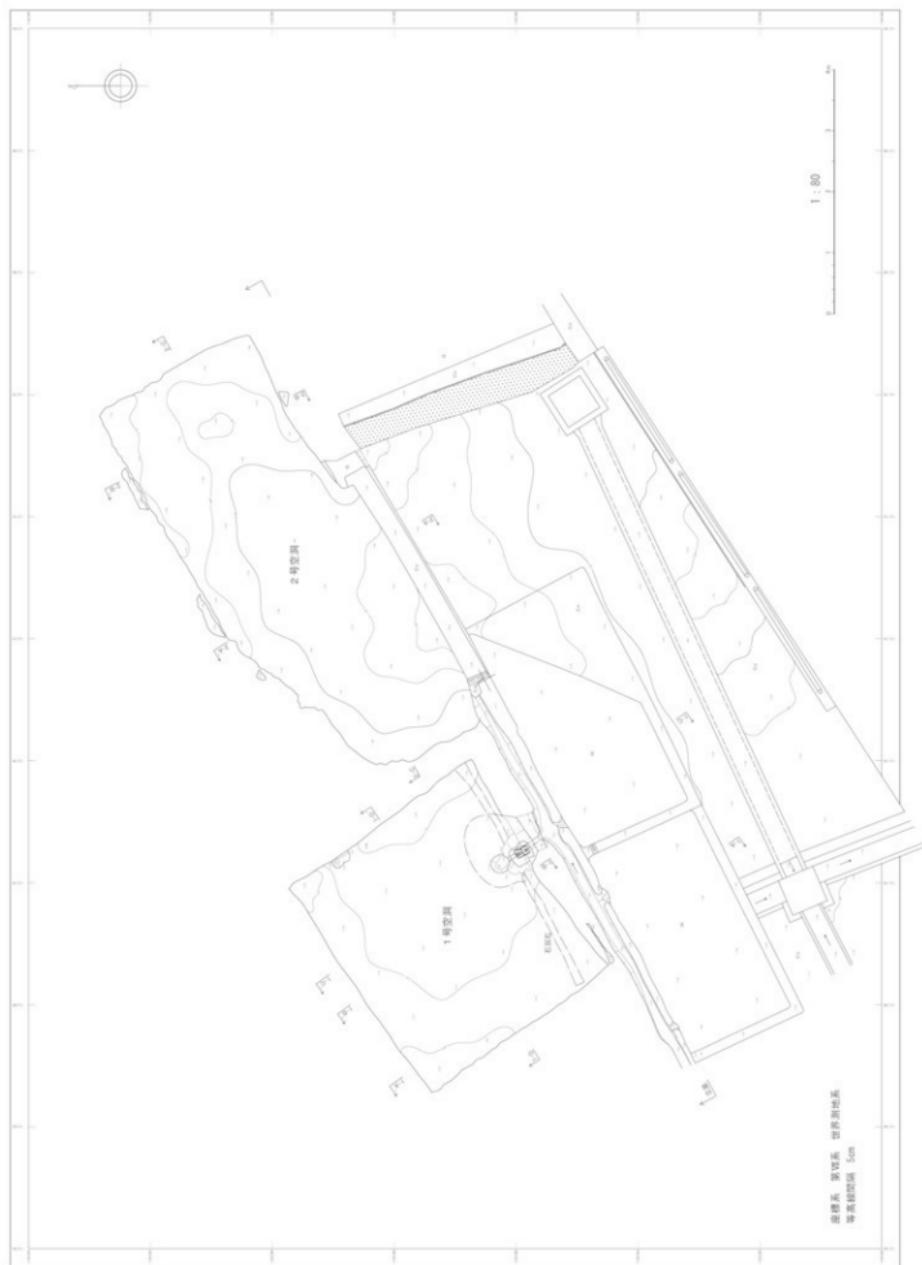
第6図 大境洞窟住居跡周辺部空洞全体平面図 (S=1/80)

大境洞窟住居跡の史跡指定範囲西端部で、住居跡から約18m西側の断崖に2基の空洞が存在する。東側を1号空洞、西側を2号空洞とする。1号空洞は崖面中腹に掘られ、底面は現地表面から0.9m上方にあり、2号空洞は現地表から0.4m下方にある。現地表の標高は2.2mである。

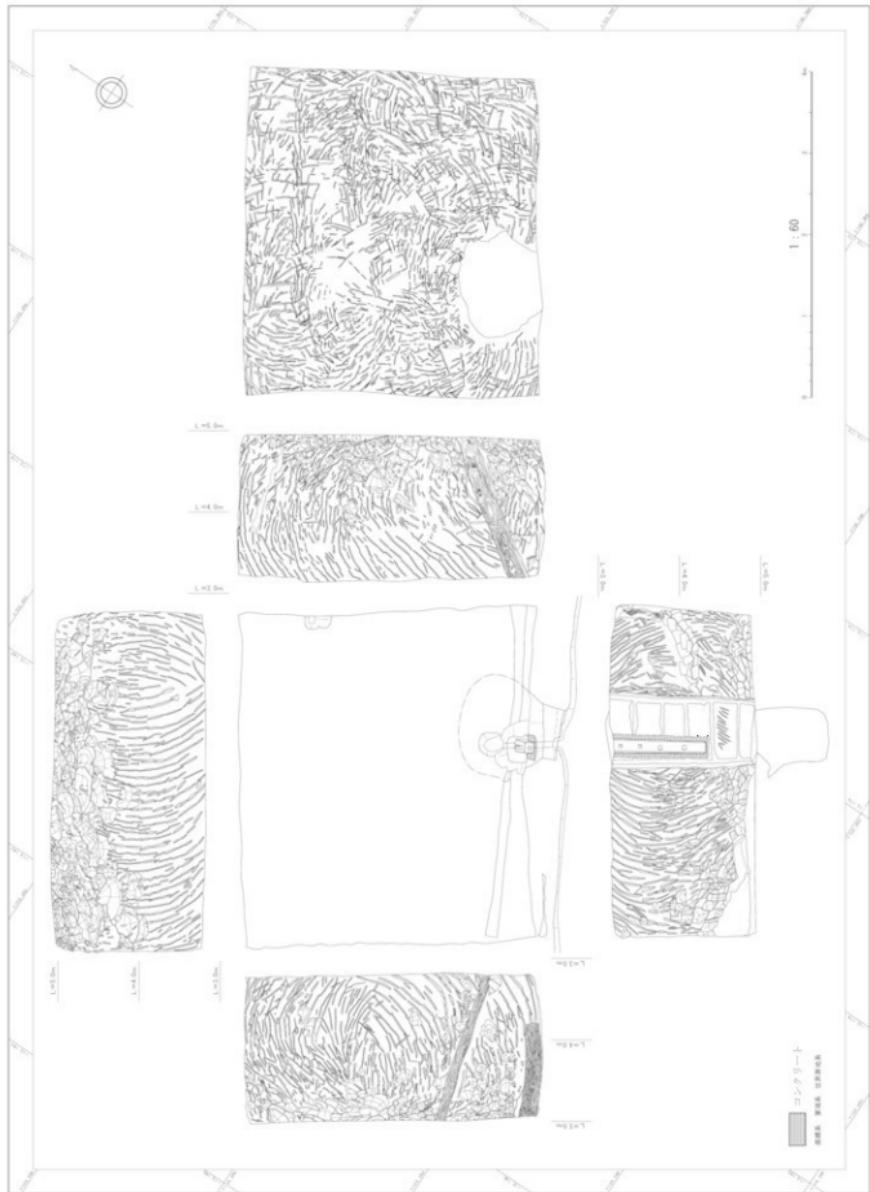
第8図 大境洞窟住居跡周辺部 1号空洞展開図 (S=1/60)

空洞内部は、長軸4.08m、短軸3.48m、高さ1.72～1.89m、床面の高さは標高3.08mを測る。形状は奥行が短い直方体である。長軸は崖面に対してほぼ平行で、軸はN-56°-Eである。入口床面と内部床面の比高差は1.86mである。

工具痕は、天井付近から床面まで3種類の痕跡が確認でき、その特徴は以下の通りである。①天井から壁面中間までは、壁面の正面から工具の尖端で強く穿った痕跡および斜め上方からの打撃による円錐状の剥離痕、②壁面中間は壁面に対して平行に掘削し、長さ4～20cmの掘削痕が數本連続して1条となるもの、③中間から床面までは、一定の方向・間隔で長さ20～30cmの掘削痕となるものである。掘削痕③は、東壁を除く三壁面の壁面中央付近で方向が変わる。南壁の掘削線③の方向は梯子の痕跡を境に、東側は右下がりで、西側では左下がりとなる。西壁は、南側は右下がりであるが、西壁北端から約1.50mより北側は左下がりとなる。北壁は、西側は右下がりであるが、北壁東端から約0.90mより西側は左下がりとなる。東壁面の掘削痕③はほぼ全て右下がりである。天井面は全面で掘削痕②と同様のものが確認できる。

東・西・南の各壁面で、壁に木製の部材が取り付けられた痕跡があり、一部木質が残存している。東壁の部材は天井から床面南東隅へ向かって、110度の角度で部材が取り付けられている。長さ0.48～0.70m、幅0.20mの部材が3枚取り付けられた形跡があり、これらが設置されている際に、基盤層との隙間に地下水に溶け込んだ石灰成分が入り込み、モルタル状になったために板材の外形や木目が転写されている。また、木目以外に丸釘の頭部痕が残る。

西壁は天井から床面南西隅へ向かって、70°の角度で幅0.10～0.14mの部材が取り付けられている。床面にも長さ4.09m、幅0.10～0.21mで浅く根太状の痕跡があり、東側と西側の部材を繋いでいる。また、それ以外に西壁南端に天井から床まで垂直に部材を取り付けている。天井に近い2枚の部材は木質が残存している。

入口直下に取り付けられた梯子の痕跡は南壁面に残る。梯子は、高さ1.78m、幅0.87mを測り、縦横幅0.06m、横横幅0.04mで、段数は5段である。

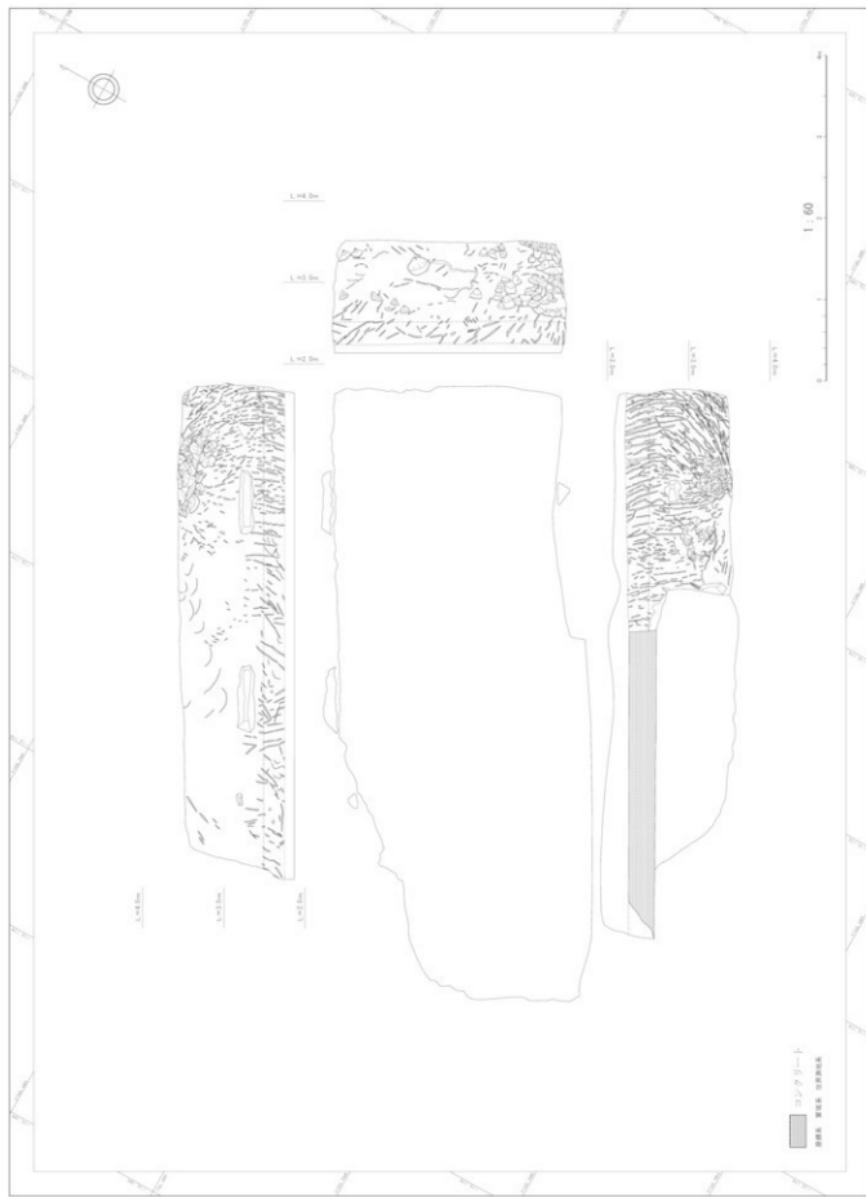
第9図 大境洞窟住居跡周辺部 2号空洞展開図 (S=1/60)

内部は、長軸7.53m、短軸2.73m、高さ0.5~1.42mを測る。床面は標高1.92m~2.10mで、コンクリート製擁壁上面との比高差は0.46~0.66mである。長軸は崖面に対してほぼ平行で、N-60°-Eである。空洞内部は、西側はドーム状となるが、東側は直方体状に隅部を直角に作り、入口より東側はさらに2.60m東に掘削している。

南北壁には隅丸長方形に掘削された穴があり、南壁に1箇所、北壁に3箇所ある。南壁の穴は、長軸26cm、短軸18cm、奥行17cmを測り、正面形は不整形である。北壁の東側の穴は長軸80cm、短軸18cm、奥行10cm、中央の穴は長軸84cm、短軸20cm、奥行15cm、西側の穴は、長軸21cm、短軸20cm、奥行11cmを測り、正面形はいずれも隅丸長方形である。

壁面には先端の尖った工具痕が確認できるが、部分的に風化している。東・南・北壁では、天井付近から床面まで3種類の工具痕が確認でき、その特徴は以下の通りである。①天井付近は、壁面の正面から工具の尖端で強く穿った痕跡および斜め上方からの打撃による円錐状の剥離痕、②壁面中間は壁面に対して平行に掘削し、長さ4~20cmの掘削痕が数本連続して1条となるもの、③中間から床面までは、一定の方向・間隔で長さ20~30cmの掘削痕となるものである。南・北・東壁で、掘削痕③の方向は、ほぼ右下がりであるが、北壁の長楕円形の穴の下方は、それぞれ左下がりとなり、東壁は一部ランダムな方向となる。

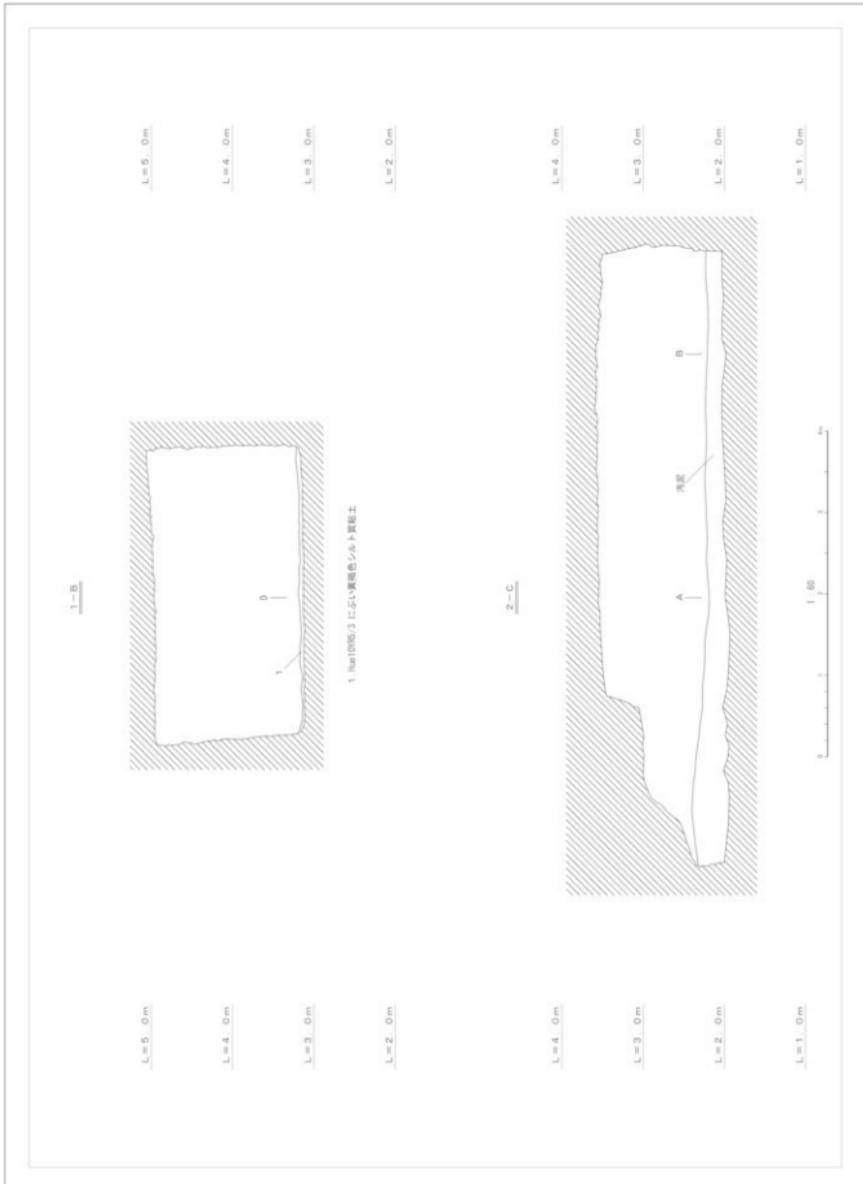
第14図 大境洞窟住居跡周辺部1・2号空洞土層図 (S=1/60)

内部は、にぶい黄褐色粘土質シルトが約0.05mの厚さで堆積している。

入口のコンクリート擁壁の上面の高さと同じ高さで、側壁前面で標高2.51mの位置に喫水線が確認できる。喫水線から下方は、流入する水に含まれる有機物等の影響で黒く変色している。内部には汚泥が0.20~0.46mの厚さで堆積している。

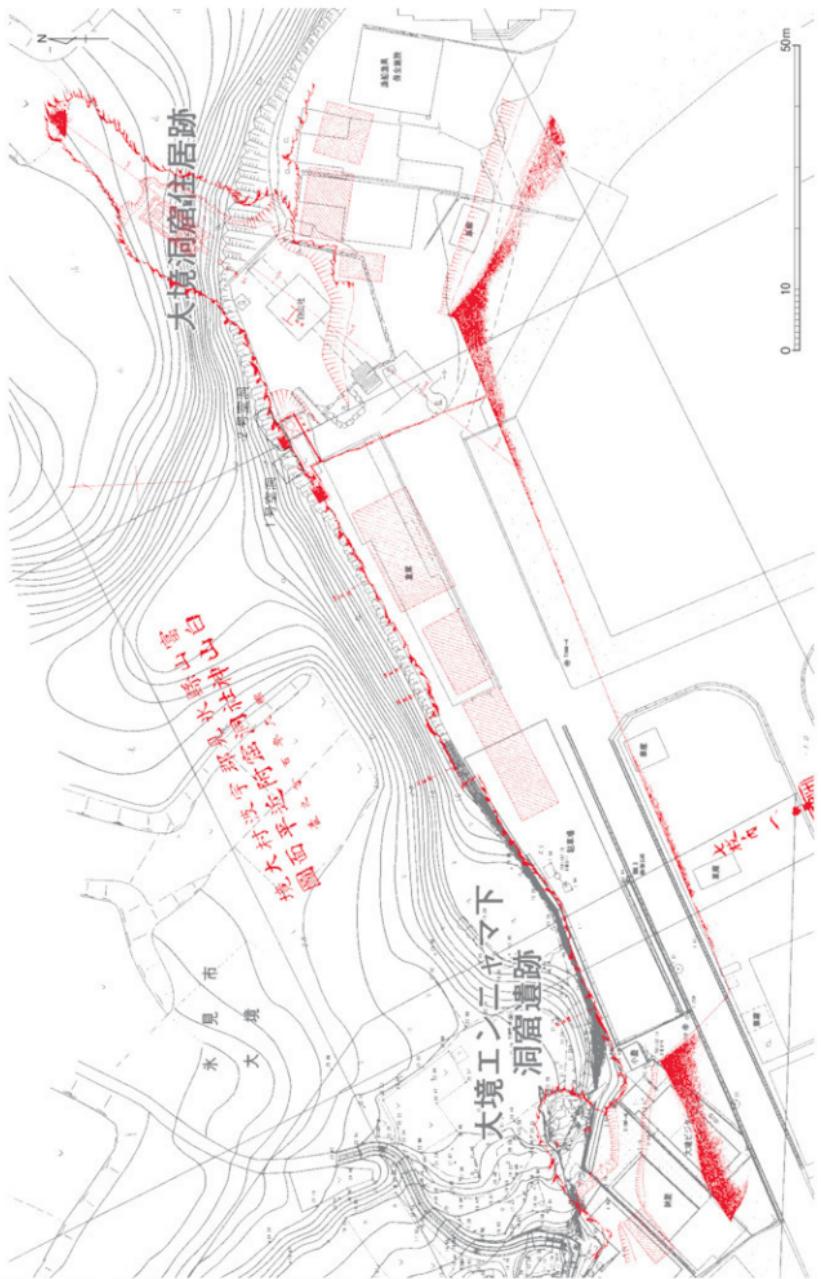
第15図 大正7年の測量図と1・2号空洞位置図 (S=1/800)

本空洞の構築年代は、1号空洞東壁に残る丸釘の痕跡から、明治時代以降と推定できるが、大正7年の大境洞窟住居跡の測量図には記されていない(第15図)。また、2号空洞西側と蒸魚釜の北側にある貯水槽と位置が合致することから、2号空洞のドーム状の空洞がこの貯水槽であると推定できる。そのため、1号空洞の掘削および2号空洞の拡張は、大正7年以降に実施されたものと考えられよう。

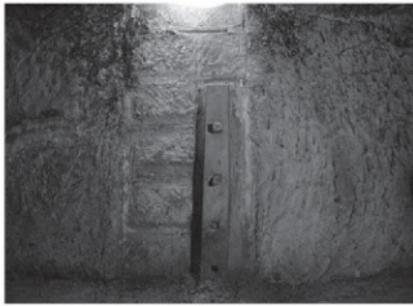
梯子の痕跡を切ってコンクリート製の角柱状の構造物が設置されている。コンクリート製構造物の南側面と床面はコンクリートで固定する。コンクリート製構造物の規模は1辺0.12m、高さ1.14mを測る角柱で、上面および北側面に0.05m四方の穴が空いており、上面に1つ、北側面に4つある。上面の穴は垂直方向に伸び、根元まで貫通しており、北側面の穴はそれぞれこの穴と垂直に繋がり、床面に開けられた外部への穴につながる。北側面の穴の上2つに木製の栓がはめられている。また、栓の1つは付近に落ちていた。

写 14 1号空洞南壁面の樋・梯子痕（北から）

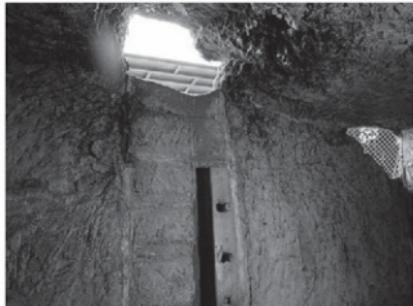
入口は、幅0.68m、高さ0.95m、奥行1.24m、床面の高さは標高4.94mを測る。正面の形状は隅丸長方形である。入口内部はドーム状となり、先端が尖った工具で掘削している。なお、入口の1.34m西側に開口部があるが、前面の崩落によりできたものである。入口上部と東側は構築当時の状態を留めており、本来の壁厚は0.9mと推定できる。

写 15 1号空洞入口（北から）

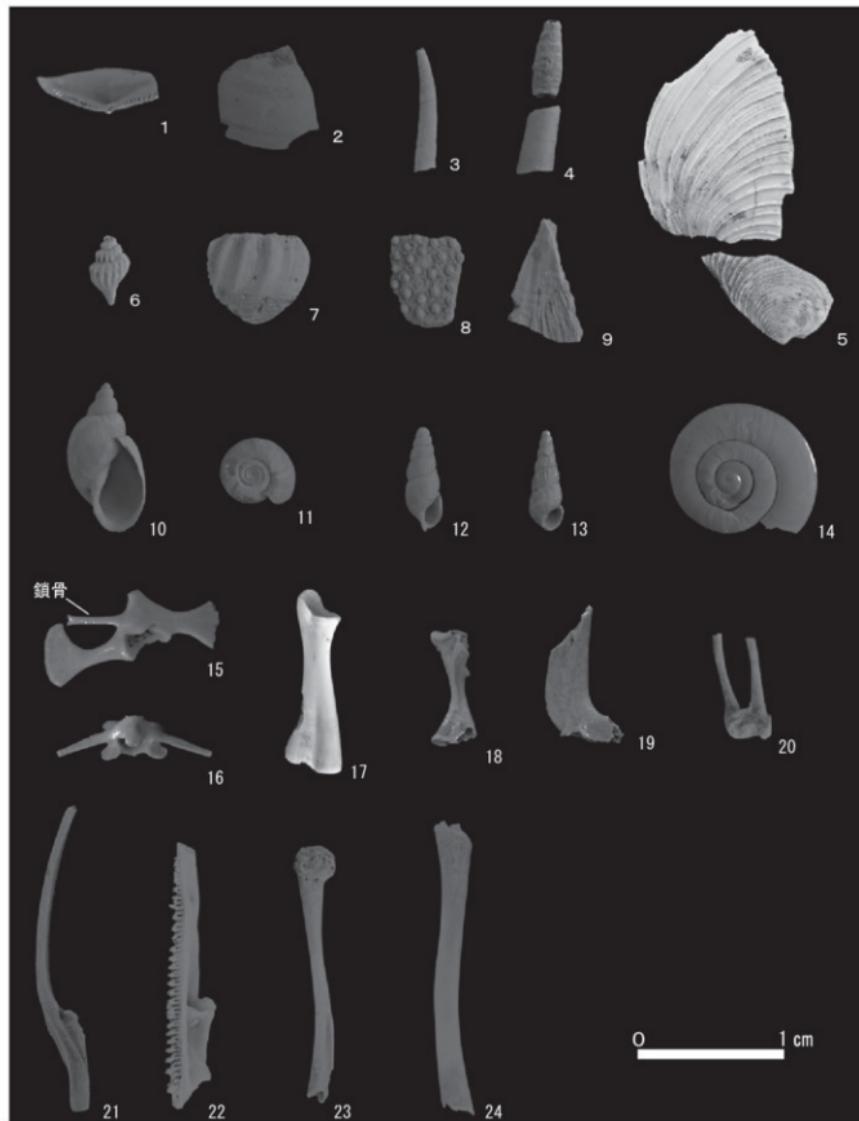
写25 出土貝・骨類

出土遺物は混入時期によって大きく3つのグループに分類できる(表2)。第Iグループは基盤層が海底であった時期のもの、第IIグループは基盤層が陸地になり空洞が掘削され、水槽として使用されていた時期のもの、第IIIグループは水槽としての役割を終えて内部の水がほぼ抜けたから現在までに侵入してきたものである。

1. クルミガイ類  
 2. ニッコウガイ類  
 3. クチキレツノガイ  
 4. ハラブトツノガイ  
 5. ピノスガイ  
 6. アラレタマキビ  
 7. ムシロガイ類  
 8. ムラサキウニ  
 9. フジツボ類  
 10. ヒメモノアラガイ  
 11. ヒラマキガイモドキ  
 12. オカチョウジガイ  
 13. ホソオカチョウジガイ  
 14. マイマイ類  
 15. アカガエル類鳥口骨・鎖骨  
 16. アカガエル類椎骨  
 17. アカガエル類撫尺骨  
 18. アカガエル類指骨  
 19. アカガエル類脛骨の一部  
 20. アカガエル類距骨・蹠骨  
 21. アカガエル類下顎骨  
 22. アカガエル類上顎骨  
 23. アカガエル類脛腓骨  
 24. アカガエル類大腿骨

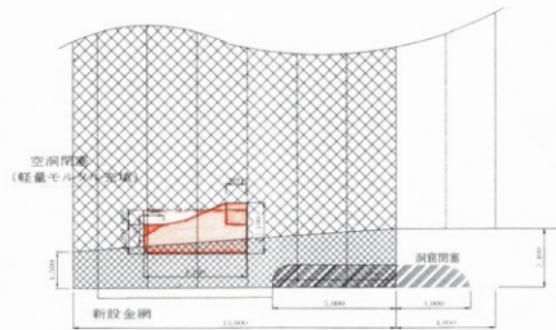
第16図 平成23・24年度保全工事立面図

洞窟前面については、岸壁の前面と同一面まで埋め戻し、洞窟の痕跡を残さないことも考えられたが、埋め戻し部分を一段下げて、洞窟痕を残す工法を選択した。

空洞の充填作業終了後、アンカーを打ち込み、落石防護ネットの延長部分を設置した。落石現場の保全工事については、以上で完工となった。

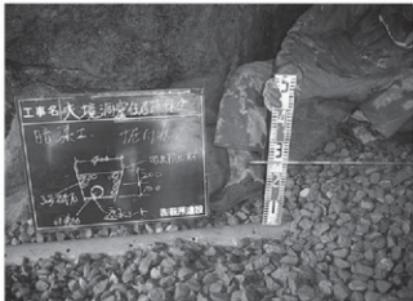
写 27 平成 23 年度保全工事 暗渠設置

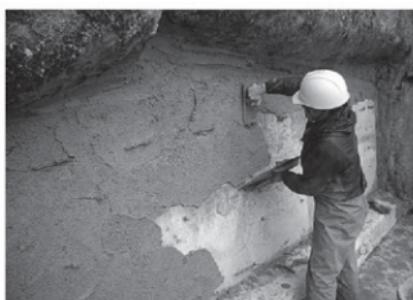
写 30 平成 23 年度保全工事 軽量モルタル塗布

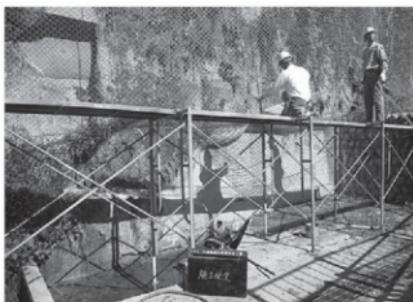
写35 平成24年度保全工事 落石防護ネット設置

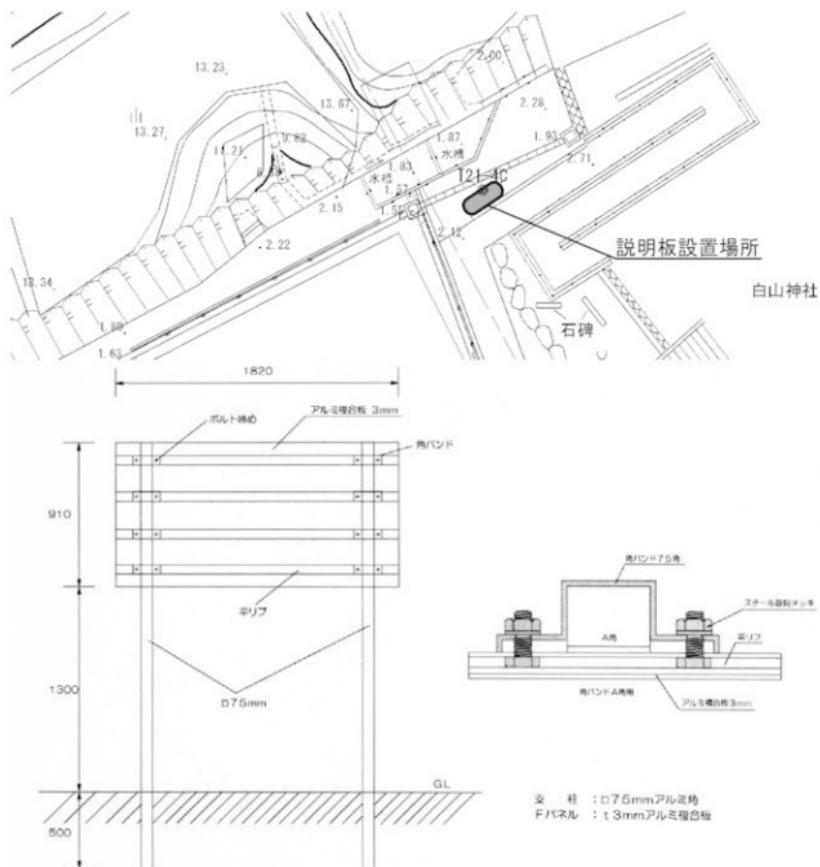
第18図 説明板設置位置図および構造図

また本年度は、保全工事にあわせて標示板および説明板の追加設置工事を行った。標示板は、落石に対する注意を喚起するもので、落石現場に設置した。説明板は、大境洞窟周辺の洞窟遺跡や、岸壁に人工的に掘削された洞窟の利用を解説し、また発見当時の大境洞窟住居跡の景観を示すもので、園路スロープから転落防止柵越しに望むものとした。
