小窪廃寺跡・小窪瓦窯跡

氷見市埋蔵文化財調査報告第69冊

氷見市教育委員会

第4章 小窪廃寺跡・小窪瓦窯跡測量等調査の成果

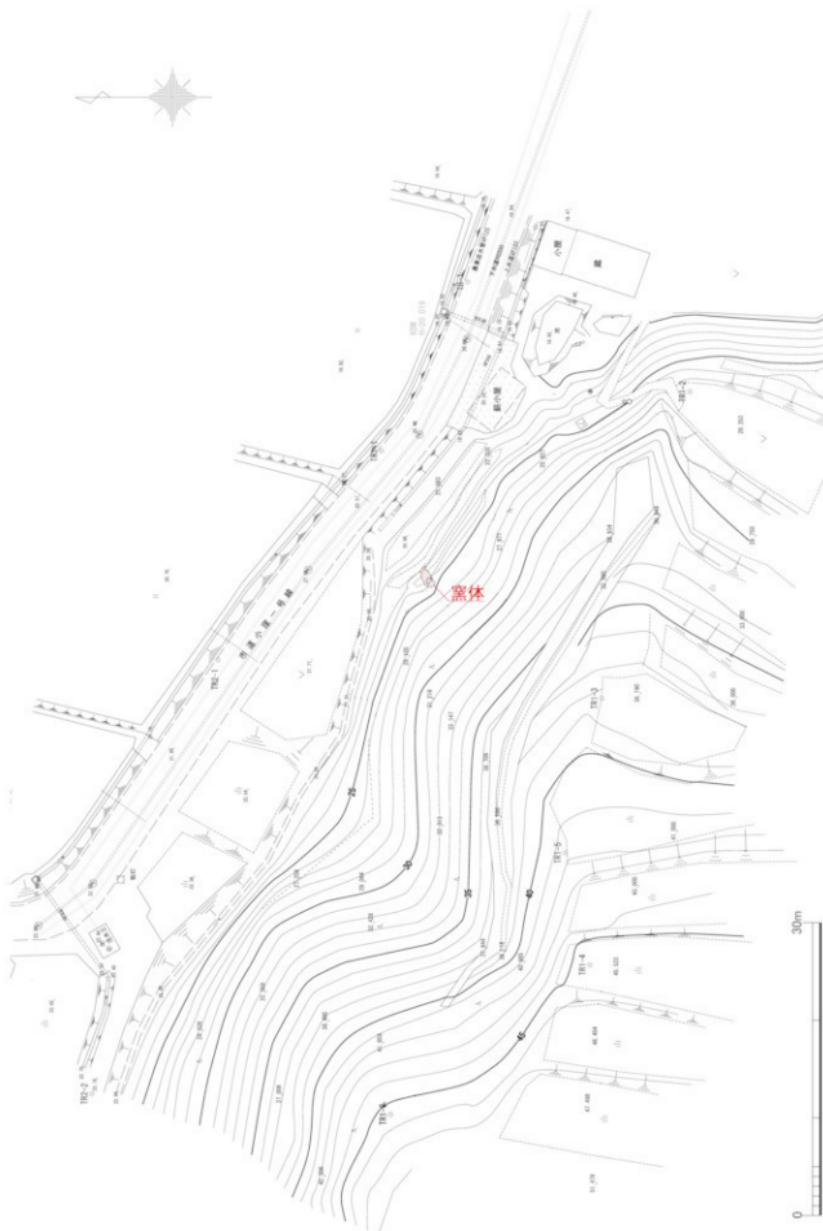
第6図 小糸川窓跡平面図 ($S = 1/500$)

小窪瓦窯跡は、小窪地区南西の丘陵裾部に所在し、窯体が1基開口している。窯体は、窯尻部の天井部が現存し、窯体の標高は約22.5mから約25.2mである。

天井部の崩落穴と同一レベルに1段、現存する窯体の前面に2段、等高線に沿って細長い平坦面がある。平坦面の規模は、上段が長さ約12m、幅約1m、中段が長さ約18m、幅約1m、下段が長さ約11.5m、幅約1～2mである。中段、下段の平坦面は、窯体開口後、あるいは開口の契機となった開墾作業によって生じたものであろう。

また、窯体前面、下段の平坦面の北側に水路が流れる。窯跡の西側では、水路は丘陵裾に沿っており、丘陵裾と水路を挟んだ対岸に平坦面が3段に連なる。窯跡の北側には、市道小窪一号線があり、さらにその北側には水田が広がる。

窯体の焚口側は、開墾や、開口時の崩落によって一部削平され、灰原が現存しているとすれば、市道小窪一号線および水田の下に残るものと考えられる。

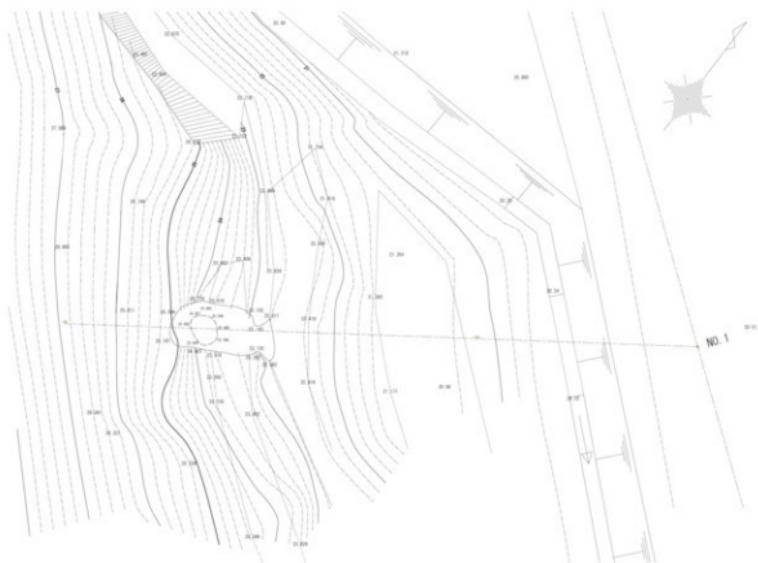
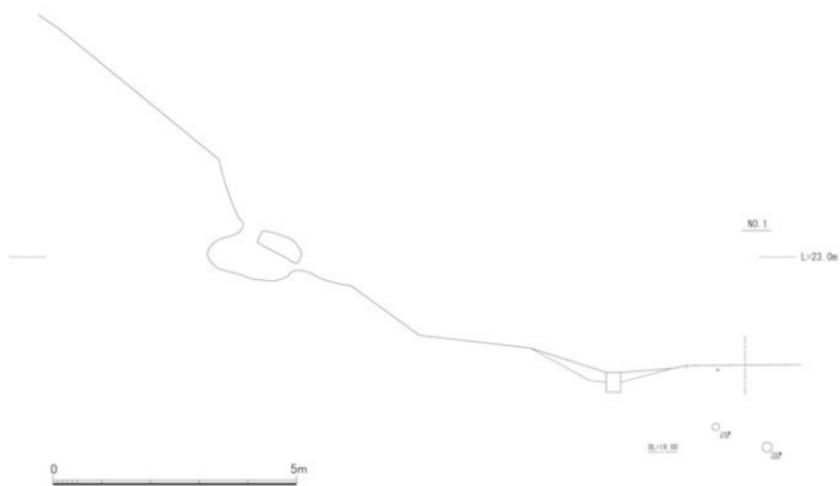
第7図 小窯瓦窯跡窯体周辺部平面図・断面図 ($S = 1/100$)

なお、今回の測量では窯体断面図の作成も行ったが、階段状になった内部の状況までは表現しきれなかった。だが、第3図に示した西井龍儀氏による実測図と同一縮尺で照らし合わせてみると、開口部周辺の崩落が若干ではあるが進んでいるようである。階段状の床面も一部が観察できるものの、現在ではその大部分が崩落土により埋没してしまったと考えられる。

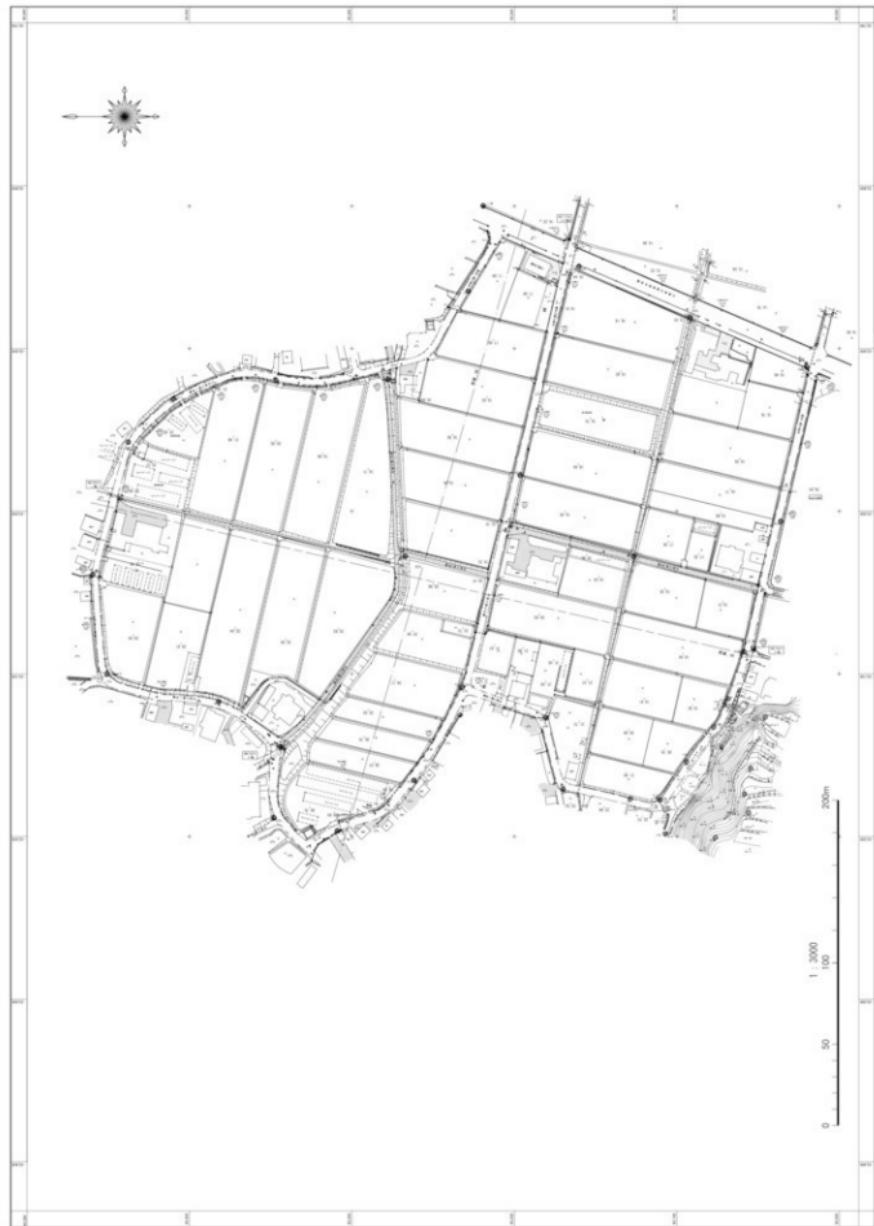
第8図 小塹庵寺跡周辺現況平面図 (S = 1/3,000)

小窪廃寺跡の現況は、大部分が水田であり、それも昭和43年頃の土地改良事業によって区画された水田が整然と広がっている。推定地の中央を東西に水路（小窪川）が「へ」の字に屈曲して流れる。小窪廃寺の推定地の標高は、約18.5mから約24mまでと、おおよそ5.5mの標高差がある。特に推定地の中央部、小窪川の周辺では、東西の水田で2m以上の段差があり、土地改良事業によって、削平された部分と、大規模な盛土が施された部分があり、旧地形が大きく改変されているものと推察される。

第10図に、「塔のすま」とされる235番地・215番地・216番地と、「塚根」とされる218番地・221番地を示した。第8図の現況測量図ともあわせて見ていくと、「塔のすま」215番地・216番地、塚根の218番地・221番地にあたる範囲は、水路（小窪川）の南北に位置し、現在は水路の付け替えや削平などによって大きく改変されているとみられる。

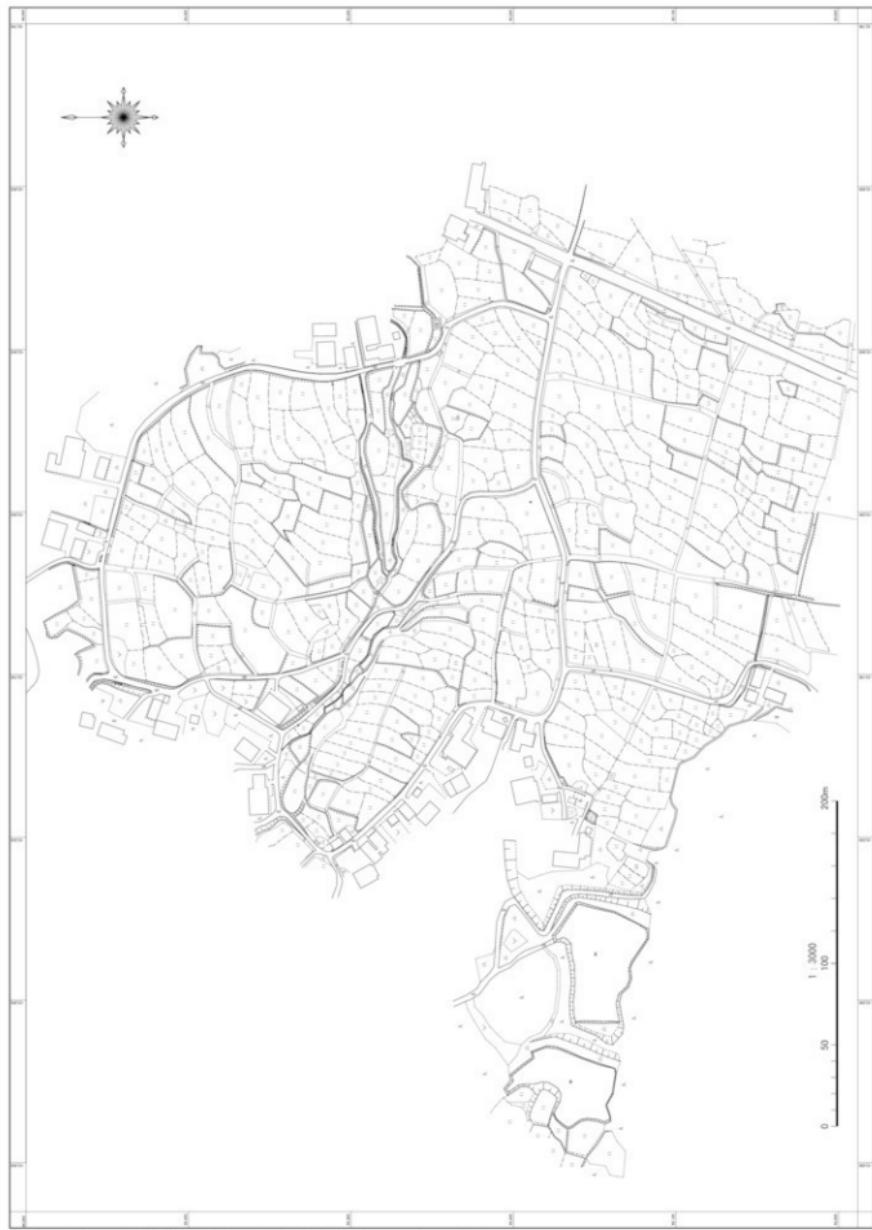
第9図 小塙廃寺跡周辺昭和38年旧地形復元図 ($S = 1/3,000$)

旧地形をうかがい知る手がかりとして、土地改良事業の実施前の昭和38年（1963）に国土地理院が撮影した航空写真（図版1）がある。そこで、現況測量図と昭和38年撮影の航空写真を基に、旧地形の復元測量図を作成した（第9図）。この図では、高さこそ不明だが、大きく区画される以前の地割が明らかとなる。また、明治8年に作成された地籍図と照らし合わせることで、それぞれの地番も確認することができる。

一方、「塔のすま」と伝承される地番のうち、他の地番から離れた場所にある235番地については、盛土された範囲とみられ、地中に遺構等が現存している可能性がある。また、旧地形復元図では、235番地の東側に方形の区画があるようにも見える。仮に235番地が「塔のすま」であり、さらにこの方形区画が寺城を反映して寺が南を向いていたとすれば、法隆寺式伽藍配置が想定されるが、推測の域を出ない。

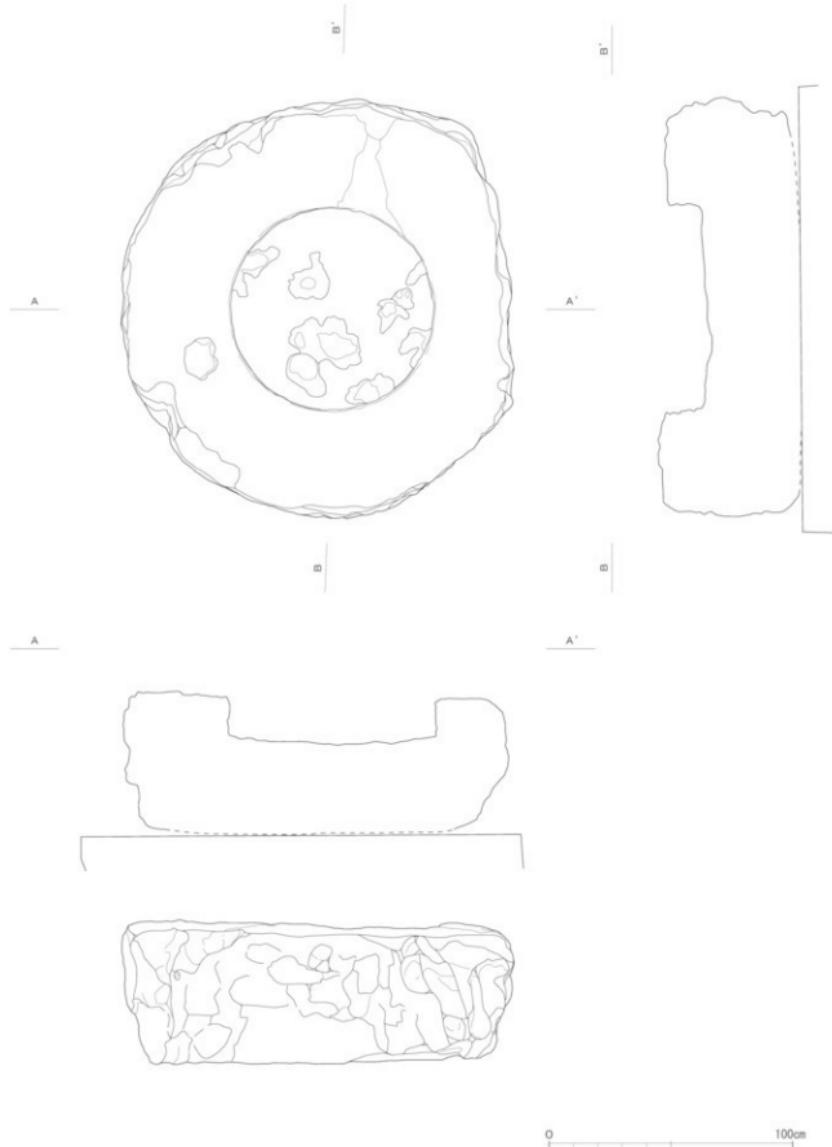
第11図 伝小雀庵寺塔心礎石実測図 ($S = 1/20$)

第11図に、伝小窪廃寺塔心礎石の実測図（縮尺1/20）を示した。塔心礎は、長径172cm、短径160cmの略円形で、厚さは最大で59cmを測る。平面図上、向かって右側がやや直線的になるが、その部分を除けば、ほぼ直径172cmの円形である。また、柱穴は、心礎のほぼ中央に穿たれていることになる。柱穴は、直径84cmのほぼ真円である。断面図でもわかるように、柱穴の底面はやや丸みをおび、中央が深くなる。柱穴の深さは、中央で約20cm、縁辺の浅いところで約13cmを測る。西井龍儀氏の分類によれば、柱穴のみで舍利孔や柄孔を持たない柱穴式（IA）に分類される（西井1987a）。なお第3章第3節で紹介した法量とは若干誤差があるが、これは今回の図化作業にあたり塔心礎の大部分を覆っていた苔を除去したことと、実測図から法量を計測しなおしたことによる。

塔心礎は、全体に風化が進んでいるようであるが、側面図を示した側の側面には、整形の際の工具痕の可能性がある凹凸が確認できる。また、柱穴の底面には多数の凹みが確認できるが、これらは蟻等による打痕の可能性がある。

伝小窪廃寺塔心礎石（水見指定考古資料）は、かつて小窪廃寺の伽藍を構成した多層塔の心礎と推測される巨石である。第3章で記したとおり、江戸時代中頃に小窪地内から小久米地内へ運ばれ、現在は小久米神社境内に置かれている。石質は、中・粗粒の砂岩で、自然石をそのまま使用したものとされる。また、上面に穿たれた柱穴の直径から、小窪廃寺の多層塔は、総高30mを超える五重塔と推測されている。

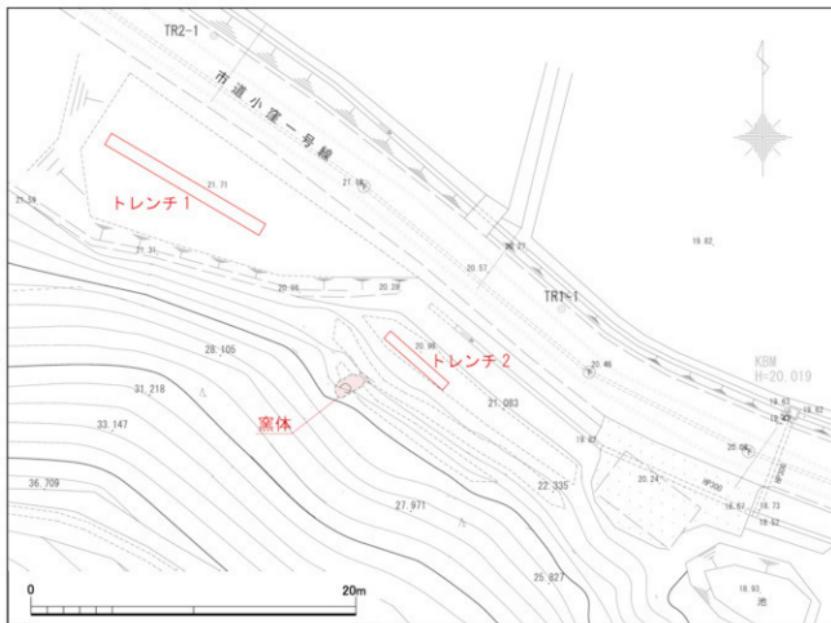
第12図 小窪瓦窯跡トレンチ位置図 (S = 1/30)

発掘調査の対象地は、小窪瓦窯跡の窯体北西側の平坦面と、窯体前面の大走り状の平坦面とした。

発掘調査では、それぞれの調査対象地に試掘トレンチを各1基設定し、人力で掘削を行った。調査面積は、窯体北西側平坦面のトレンチ1が8.8m²、窯体前面のトレンチ2が3m²である。

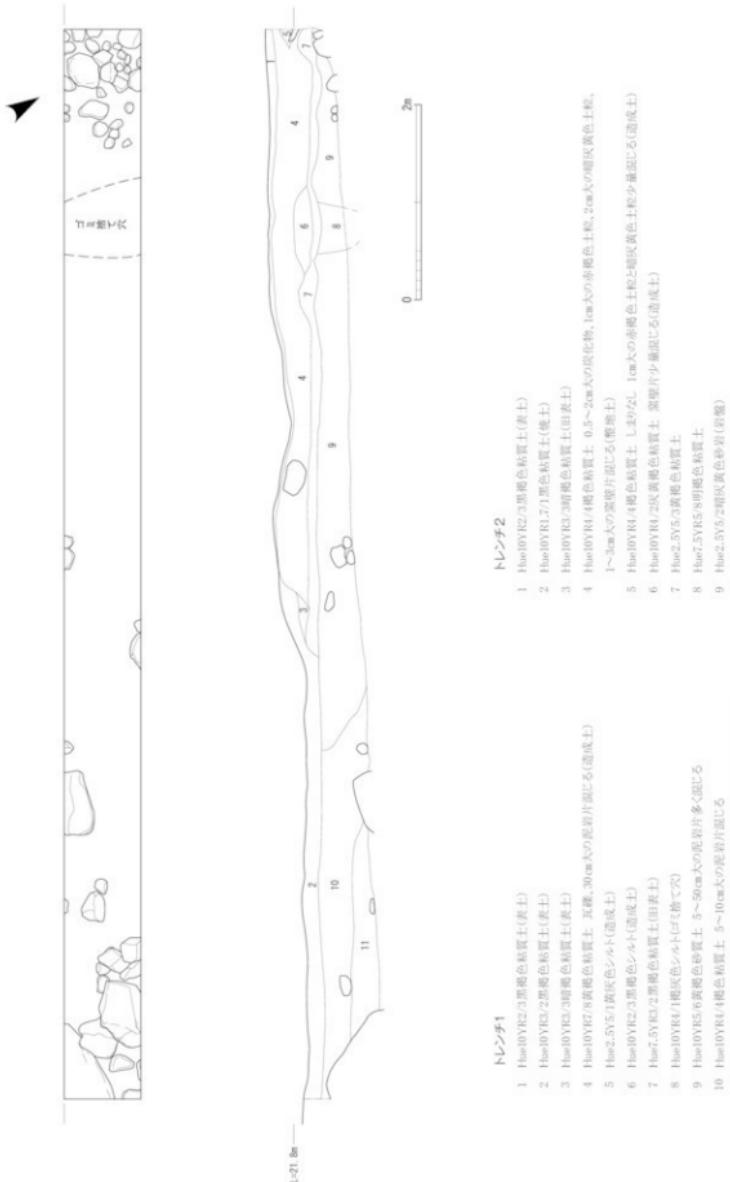
第13図 トレンチ1 (S = 1/50)

窯体周辺部の遺構確認のために設定したトレンチで、長さ11m、幅0.8mを測る。トレンチ1では、西側で昭和40年代以降と見られるゴミ捨て穴を検出した以外に遺構は確認できなかった。なお、造成土中や地山直上には、小さいもので5cm程度から大きいもので1mを超す岩盤片が混じる。これらは周辺を開墾し、耕

作地を造成した際に生じたものであろう。遺物は、ゴミ捨て穴から近現代のものが出土したのみで、古代の遺物は出土しなかった。現存する窯体の西側には未発見の窯体はない可能性が高く、またあつたとしても下側の平坦面には灰原等は広がっていないと考えられる。また、その他関連施設の遺構も検出されなかつた。

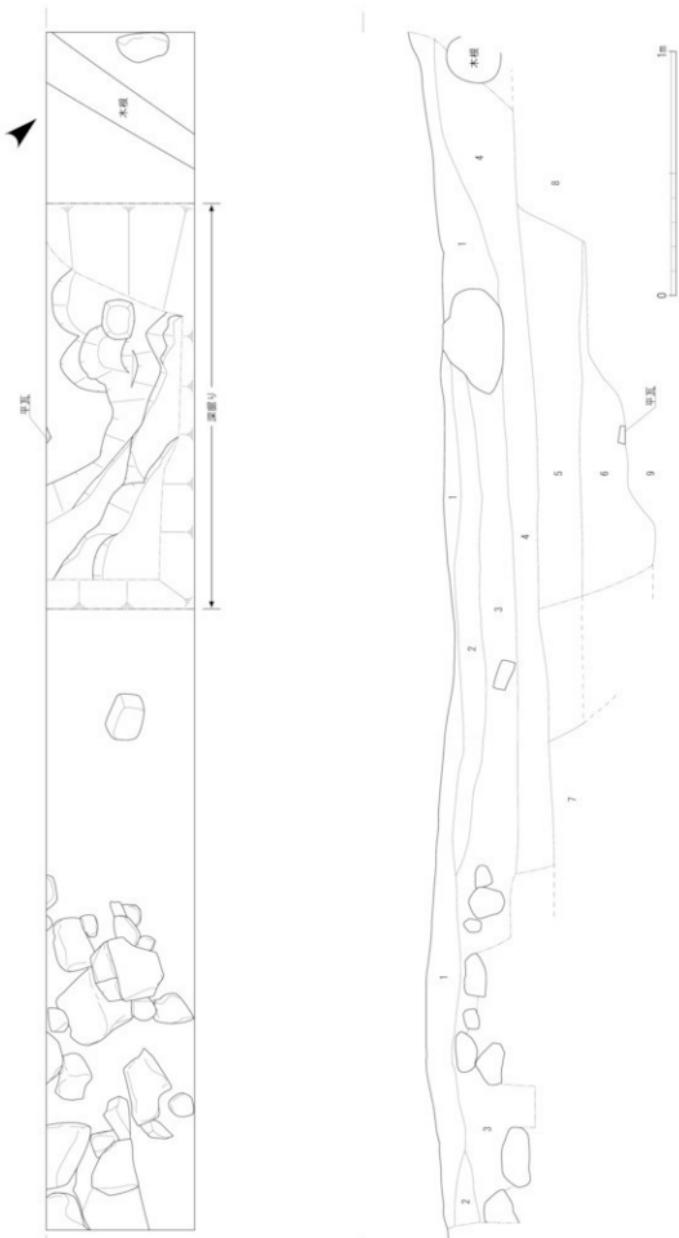
第14図 トレンチ2 ($S = 1/20$)

トレンチ2は、窯体下部の現存状況確認のため、窯体下方の開口部前面にある犬走り状の平坦面に設定したトレンチで、長さ5m、幅0.6mである。調査では、表土を除去して記録を作成した後に、窯体延長線上に位置する中央部の深掘りを行つた。

表土（1層）から野焼き跡と見られる焼土層（2層）をはさみ、旧表土層（3層）までのうち、特にトレンチの南東側に5～50cm大の岩盤片が大量に含まれる。その下層の整地土層（4層）には、窯壁の破片が混じる。また4層の下層、トレンチ西側はやや赤みを帯びた土層が残る（8層）。

深掘りしたトレンチ中央部は、窯壁片なども混じるしまりのない造成土であり、それを除去していくと段状の岩盤が検出される。第15図で示した通り、段状の岩盤は窯体開口部の延長線上に位置することから、窯体の階段状の床面に相当するものと推測される。ただし、その直上がしまりのない造成土層であることから、崩落した天井部は開墾などによって開削され、現存しないものと考えられる。トレンチ2では、古代の瓦が6点出土した。その内訳は、丸瓦が2点、平瓦が4点である。

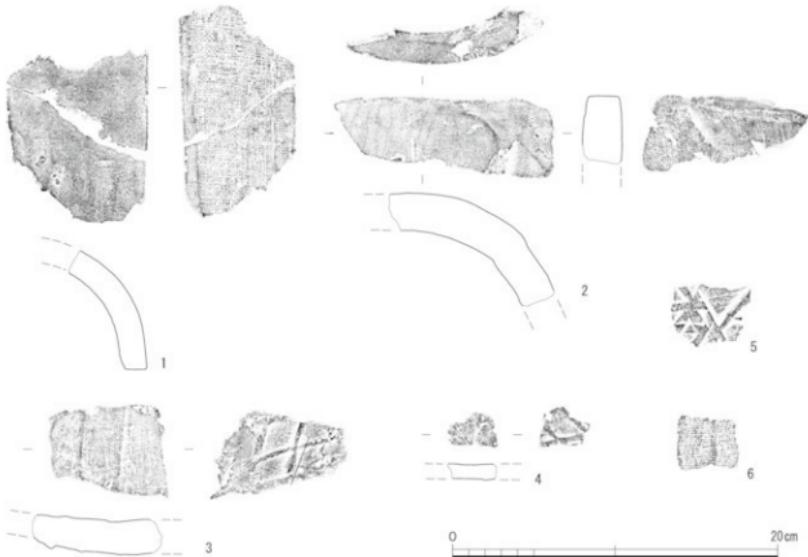
第16図 トレンチ2出土遺物 (S = 1 / 3)

1・2は丸瓦である。1は4層からの出土。やや軟質で黄灰色を呈する。凹面は布目痕が残り、凸面は不整方向のナデ調整を施す。側端面および凹面（布目）側の角に面を取る。2は6層からの出土。硬質の焼成で明青灰色を呈する。凹面に布目痕が残り、凸面には不整方向のナデ調整を施す。

3～6は平瓦である。3・4は階段状の岩盤（9層）直上で出土した。どちらも浅黄橙色を呈する土師質の焼成で、摩滅が著しい。西井龍儀氏による凸面斜格子叩き目の分類（第6章参照）では、3・4ともにB3類である。凹面には布目痕が残る。胎土には1～8mmの砂粒を含む。5・6は、4層で出土した。5は凸面の斜格子叩き目（B2類）、6は凹面の布目のみが剥離した破片で、いずれも暗灰黄色を呈する硬質の焼き上がりである。

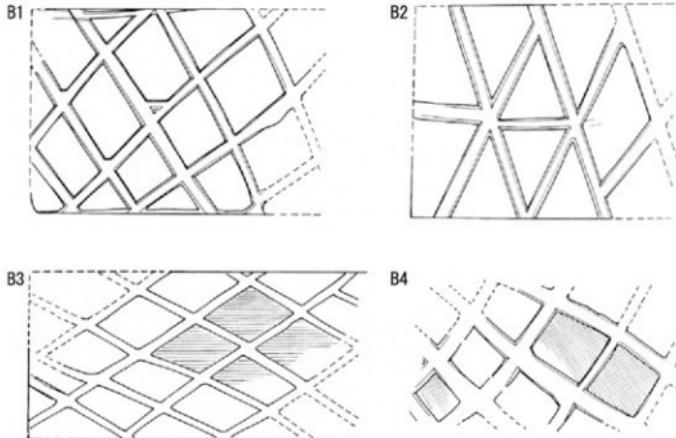
第17図 平瓦斜格子叩き目分類図 (S = 1 / 2) (西井龍儀1987bより引用)

西井龍儀氏の研究によって、小崖廃寺跡および小崖瓦窯跡の平瓦凸面の叩き目には、4種類の斜格子叩き目（第17図）と繩叩き目、合わせて5種類の叩き目があることが明らかとされている。4種類の斜格子叩き目は、幅7～9cmの細長い板に斜め方向の格子を刻んだ叩き板を用いて桶に巻き付けた粘土板を叩きした圧痕で、いずれも対角線の長さが4～6cmと大型である。B3類とB4類は木目が著しく浮き出る。凹面に確認できる模骨痕の凹凸は、ヘラ削りで調整されている。同じく凹面の布目は、前節でも引用したとおり、3cmあたり縦21本、横24本前後で経緯の糸通りがよいものが多く、やや細かいものもある。大型化した斜格子叩き目から、平瓦は7世紀末から8世紀前半頃のものと推測される（西井1987bc・水見市2002）。

これら平瓦のうち、小窪廐寺跡出土の14は、凸面に縄叩き目を持つものである。縄叩き目はこれ1点のみの出土で、現在のところ小窪瓦窯跡では縄叩き目を持つ資料は確認されていない。また、小窪瓦窯跡出土の27は、B1類とB2類の2種類の叩き板が併用されている。破片の叩き目で主体となるのはB2類だが、拓本および写真の左側の一部にB1類の叩き目が観察できる。複数の叩き板の重複はこれが唯一の資料である。

第4表に、現在確認されている叩き目とその数量を示した。小窪廐寺跡、小窪瓦窯跡双方で最も多いのがB1類で、B3類がそれに次ぐ。B2類は小窪瓦窯跡のみで、小窪廐寺跡では現在のところ確認されていない。また逆に、小窪廐寺跡で確認されている縄叩き目は小窪瓦窯跡では確認されておらず、現在開口している窯跡以外に瓦窯が存在する可能性がある。

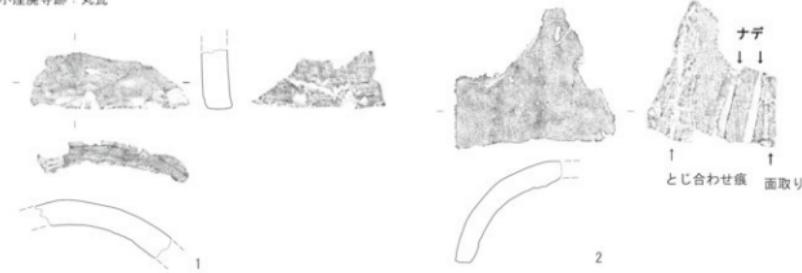
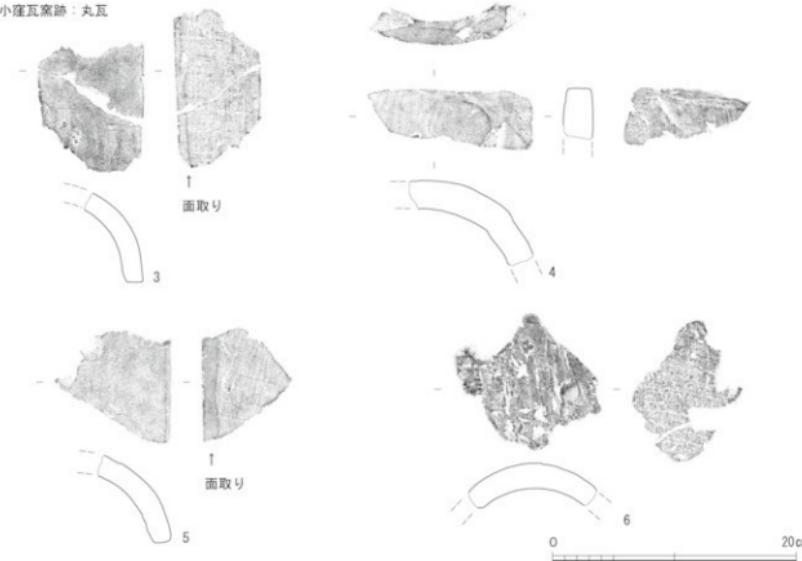
第18図 丸瓦実測図 (S = 1 / 4)

小崖廃寺跡および小崖瓦窯跡で確認されている丸瓦は全部で7点と、量は多くない。7点のうち、細片を除く6点を図示した。このうち1・2および細片1点が廃寺跡で採集されたもの。ほか4点（3～6）は瓦窯跡からの資料で、その内2点が発掘調査で出土したもの（3・4）である。

これまでの報告も合わせて分析すると、小崖廃寺跡・小崖瓦窯跡の丸瓦は無段式（行基葺式）であり、有段式（玉縁式）のものはない（西井1987bc・水見市2002）。凸面は、縦方向のナデ調整（2・6）ないし不整方向のナデ調整（3・4）を施すほか、端部（1）では横方向のナデ調整を施す。

側端面が残る資料では、端部の面を平滑に仕上げてあり、さらに凹面側の角にも面を取る（2・3・5）。いずれの資料も凹面には布目が残る。このうち2の凹面には、布のとじ合わせ痕が残り、同じく2の凹面には、縦方向に2条、ナデが確認できる。小崖廃寺跡・小崖瓦窯跡の瓦の布目は、3cmあたり縦21本、横24本前後で経緯の糸通りがよいものが多く、やや細かいものもある、とされる（西井1987b）。丸瓦に関しても、明瞭に布目が観察できるものでは、粗目のもの（1・3・6）とやや細かいものの（2・4・5）に分けられる。

焼成は、廃寺跡の3点（未実測資料含む）はいずれも須恵質で硬質な焼成である。その一方で、瓦窯跡の4点は、須恵質のものが1点（4）あるが、ほか3点（3・5・6）は土師質で焼成不良である（第3表）。

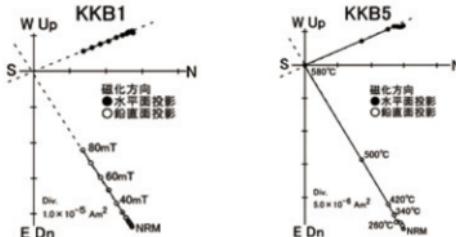
図6 焼土試料の代表的な交流消磁（左）、熱消磁（右）の結果（ザイダベルト図）

交流消磁は、2.5–80mTの間の13段階で行い、熱消磁は、100–580°Cの間の7段階で行った。偏角補正是、国土地理院の偏角の計算式に調査地の位置を入力して得た西偏7.83度を補正值として用いた。そして、主成分分析法（Kirshvink, 1980）を用いてザイダベルト図（Zijderveld, 1967）上のプロットを解析し、直線近似をして初生磁化方向を求めた。

図6に代表的な交流及び熱消磁の結果、図7には磁化方向を北陸版の地磁気変化（広岡, 1997）と対比した拡大シミュミットネット図を示す。

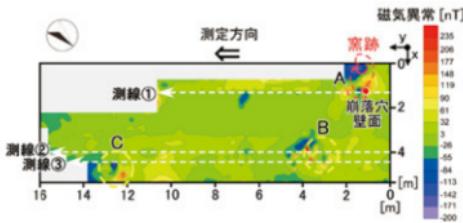
図 15 探査範囲全域での平面分布図

磁気探査の結果の検討は、各測線での磁場強度の図と、探査範囲での等磁場分布の平面図で行った。図14は、磁場強度の変化が大きかった測線での測定結果であり、横軸に測線上の距離を取って、縦軸に磁場強度の変化を示している。等磁場の平面分布図は、Golden software 社製のSurferを用いて求めた。図15に解析結果を示している。また、図には代表的な測線の位置も破線で示している。

レーダ探査の結果は図16のように、横軸に測線距離、縦軸にレーダ波の反射に要した伝搬時間と地表からの推定深度、反射波の強弱を色の濃淡で表現した鉛直断面図で解析を行った。破線の黒丸で囲んだ範囲にレーダ反射の応答が異常な領域がある。この測線は、図15の測線②と同じである。磁気探査で磁場が大きく変化した、距離 3-5m と 10-13m の同じ位置で、レーダ探査でも異常応答が認められている。

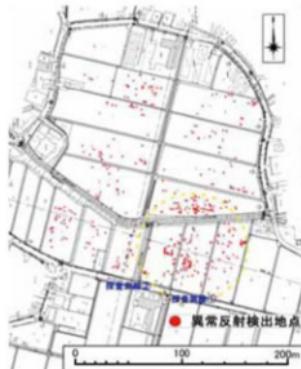
図22 測定範囲の異常検出地点

図22には、全測線の結果を総合し、異常応答を検出した地点を、図中に赤丸で示した。また、図21の2本の測線の位置も示している。現況の詳細な測量図がないため、検出深度の検討を行っていない予察的な結果であるが、探査範囲で多くの異常応答がみつかった。特に南東の領域（黄色の破線の範囲）に集中し、建物の並びを示唆する応答もみられる。今後、これらの異常応答が遺構に関係するものかを検討していくことになる。解析と共に、使用するアンテナの周波数を高くして浅部を詳細に調べる追加の探査も必要と考えている。

(3) 小窪廃寺跡では、レーダ探査の結果、礎石と思われる反応が多く認められた。今後、より詳細な探査と解析を行うことで、礎石や建物の土台等の反応が判別され、当時の建物位置の復元につなげることができると考えている。

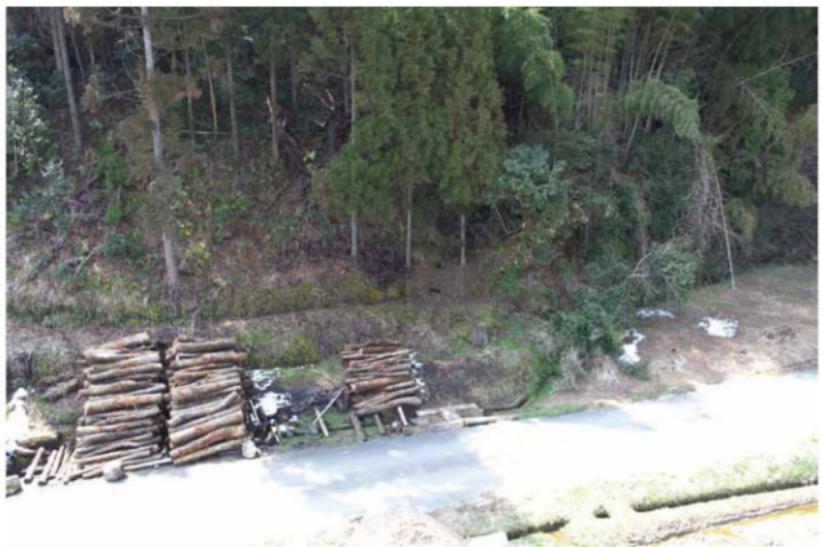
2. 小窪瓦窯跡近景（北から） 中央、黒く見えるのが窯体の開口部（上下2か所）

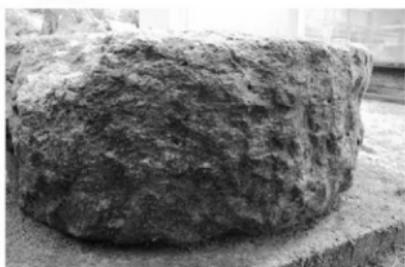
4. 侧面（工具痕か）

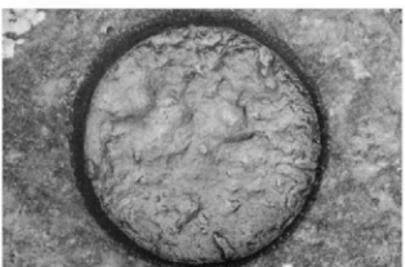
5. 柱穴底面

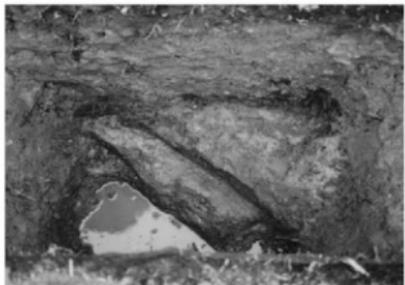
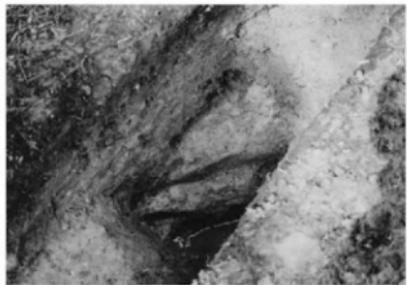
3. トレンチ 2 段状の岩盤（東から）

4. トレンチ 2 段状の岩盤（北東から）
