松江城三之丸跡
松江城下町遺跡（殿町 128）
—島根県庁改修工事に伴う
埋蔵文化財発掘調査報告書—

2015年3月
島根県教育委員会

1. 本書は島根県教育委員会が島根県総務部営繕課の依頼を受けて、平成 24 年～ 26 年度に実施した島根県庁改修工事に伴う埋蔵文化財発掘調査の報告書である。

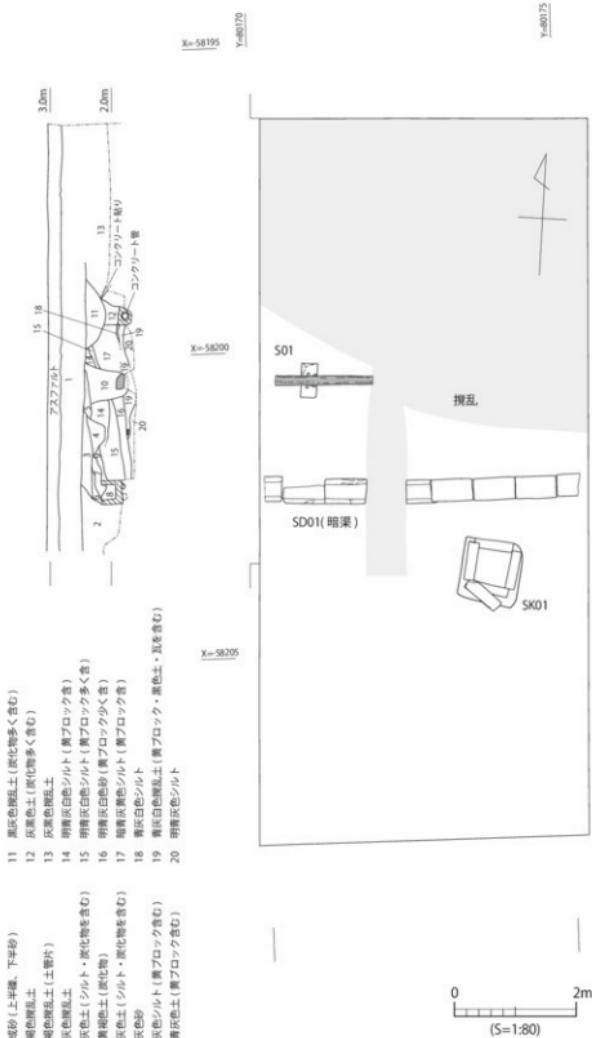
第5図 1区上層遺構配置図

現地表面から 0.6m 程度掘削したところで明治期の造成土が認められ、石組みの暗渠排水遺構(SD01)と石組み土坑(SK01)、地覆遺構(S01)を検出した。

SD01 来待石の石材を組み合わせた暗渠排水遺構で、調査区を東西方向に横断している。石材は、板状の蓋石と断面形がコの字形の身からなり、蓋石・身の長さは 70cm、幅は 40cm、身の内法幅は 25cm、内法の深さは 25cm である。調査区壁面(第5図)及びサブトレンチの土層断面(第6図 b-b')では溝の掘り方は認められないことから、周辺の造成にあわせて石材が埋設されたと考えられる。造成土中から瓦や明治期の陶磁器が出土していることから、明治期のものと推測される。

SK01 来待石の石材を四辺に組み合わせた土坑で、石組みの内法は 56cm四方である。北・東辺では石材は 1 段のみであるが、南・西辺では 2 段に積まれており、本来は四辺とも 2 段積みであったと考えられる。明治期の陶磁器片やガラス片などが出土しており、明治期の遺構と考えられる。

S01 近代造成土の掘削中に検出した。幅 1.5 m、長さ 1.8 m 以上の木材を横たわらせており、その材を受けるように来待石の切石が置かれていた。こうした構造から、建物など構築物の土台、地覆と考えられる。材と切石との間には木片や瓦(第10図3)で隙間が埋められていた。平面的には検出できなかったが、調査区壁面の土層から深さ 30cm 程度の掘方内に埋設されたことが分かる。

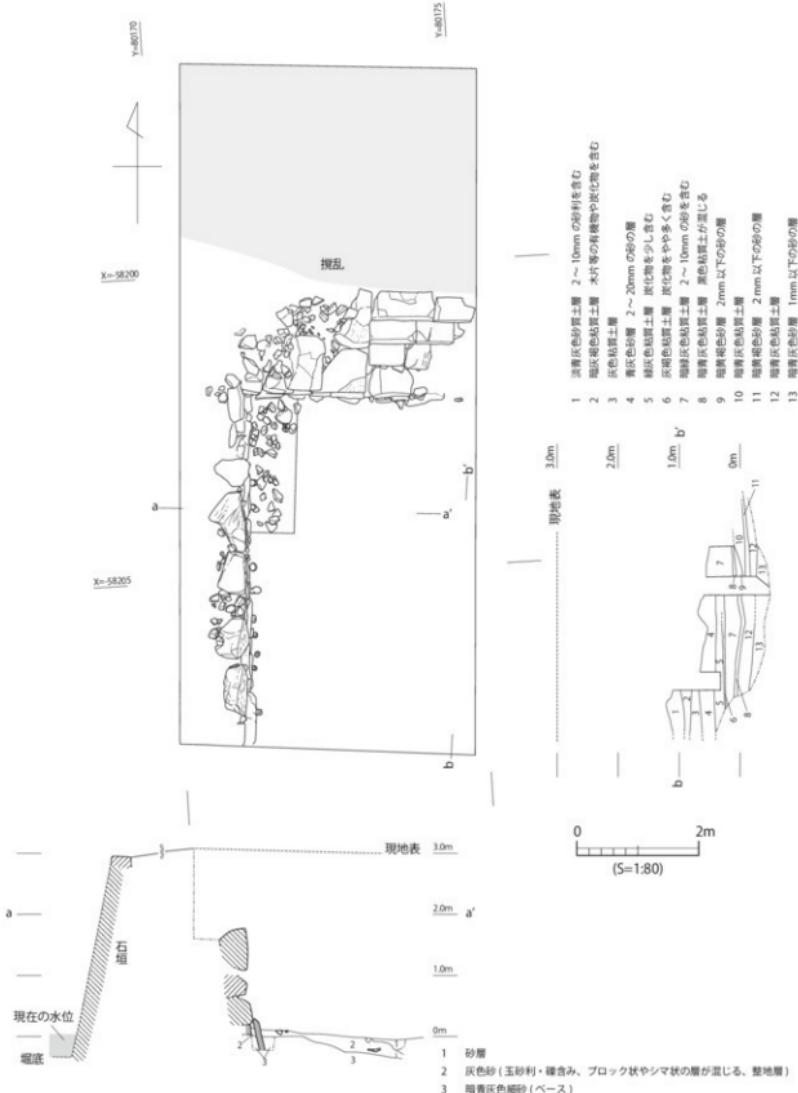
第7図 1区下層石積み遺構実測図

石積み遺構 調査区南側で、地表面から約 1.3 m 下で検出されており、石積み上端の標高は 1.78 m である。平面形は L 字形で、規模は南北 5.7 m 以上、東西 3.6 m 以上、残存高は 1.7 m だが、遺構の一部のみの確認で、上面は近代の造成で壊されているため、本来の規模・形状は不明である。

石積みは打込接乱積み工法で築かれている。西側の石積みは、栗石の上に胴木を敷いて杭で固定し、その上に石が積まれているが、北側の石積みでは胴木がない。石材は最大約 100cm × 70cm の割石が用いられ、白色系の矢田石と呼ばれるもののほか、淡い赤色系の大庭崎石も一部に見られる。矢穴やノミ痕などの加工痕が観察できる石材もある。石積み背後には裏込石が充填されている。北側の裏込めの清掃中に肥前系染付碗(第9図1)が出土した。上層の近代造成土に混入していたものでないとすれば、遺構の時期を考える手がかりとなる。

北側石積みには長さ 1.7 m、幅 1.7 m 以上の 4 段の階段がある。最下段上端と底面との間には 1 m ほどの段差があり、石積みの下に降りるには適さない構造である。上 3 段は来待石製の切石で造

石積み遺構内の底面は、石積直下では標高が0～0.1mだが、南東側(第7図b-b')では標高-0.5mまで掘削しても確認できず、中央が深くくぼんでいたと推測される。断ち割りや、北東隅の一部を面的に掘り下げた結果、基盤層である青灰色シルト層の上に、玉砂利・礫を含む土で整地されていることが分かった。

埋土上層は青灰色砂質土層(第7図b-b'1層)で、瓦や近世末～明治期の陶磁器を多く含んでおり、人為的に埋め戻された層と考えられる。その下には青灰色砂礫層(4層)などが堆積している。下層(5層以下)は砂層と粘質土が互層状になっており、ラミナ構造が観察されることから、湛水状態で堆

積したと考えられる。下層では木製品などが出土している。

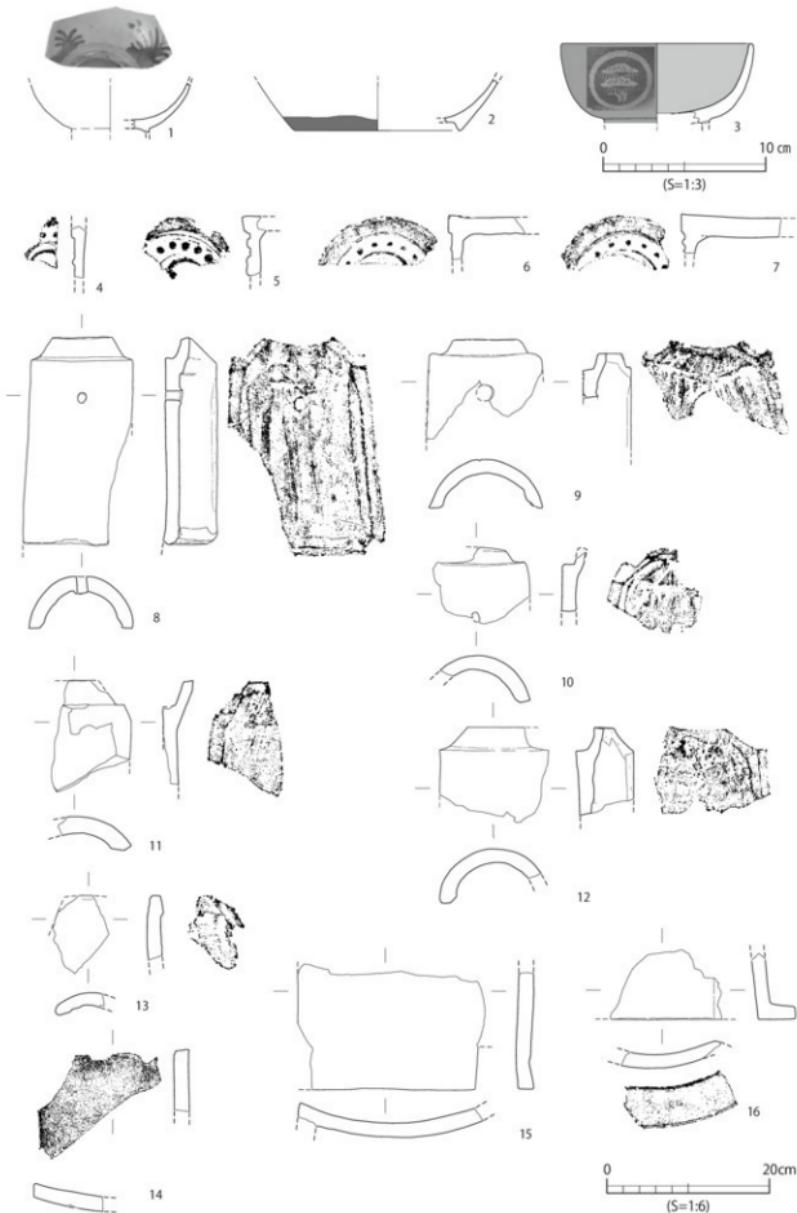
第9図 1区出土遺物実測図

陶磁器 9-1は、17世紀末ごろの肥前系磁器の染付碗で、草花文が描かれている。石積み遺構北側で裏込めの清掃中に出土した。9-2は陶器壺の底部片で、明治期のものである。高台の外周に煤が付着している。SK01から出土した。図版38-aは明治期前半の有田焼の染付碗、bは岐阜多治見焼の湯呑、cは野立炉の一部、dは布志名焼の土瓶、eは幕末から明治期の布志名焼の碗、fは明治期の陶器火鉢である。a・b・e・fは石積み遺構の埋土上層から、c・dはSD01付近に設定したサブトレンチで近代造成土中から出土した。

瓦 9-4～7は軒丸瓦の瓦当部が残る破片で、巴文の周りに珠文がめぐる。4・6・7は右回りの巴文、5は左回りの巴文を持つ。9-8～10は丸瓦部の後側に釘穴が穿たれていることから、これらも軒丸瓦と考えられる。9-11～13は丸瓦の破片である。玉縁の隅の切り方に違いがあり、玉縁の隅のみを切るもの（9・12）、玉縁の隅と丸瓦部の隅を浅く切るもの（8）、深く切るもの（10・11）に分類できる。13は玉縁を持たない。14は平瓦もしくは棟瓦で、上面に菊花文の押印がされている。15は袖付の棟瓦、16は軒棟瓦で瓦当は無文である。10-1は棟積みの頂に使用される瓦と考えられる。前側に段を持ち、後側には釘穴が穿たれている。10-2は埠である。10-3・4は道具瓦で、長辺の両端が抉り取られている。

9-4・13、10-4は石積み遺構の裏込めもしくは被覆土から、9-6～11・14・15は石積み遺構埋土上層から、9-5・16は近代の造成土から出土した。10-3はS01の石材と木材との隙間を埋めるために転用されていた。なおこのほかに平瓦も出土しているが、断片的な資料ばかりであったため図示していない（第4表）。

木製品 9-3は漆器碗で、丸に二階松の紋が入れられている。10-5は箸状の木製品である。6は両端がぼぞ状に突出している角材で、上端の突出は片側に削り込みが入れられている。これらはいずれも石積み遺構埋土下層で出土した。このほか、石積み遺構の埋土下層でそぎ葺屋根に使用されたとみられるうすい板材が出土している。

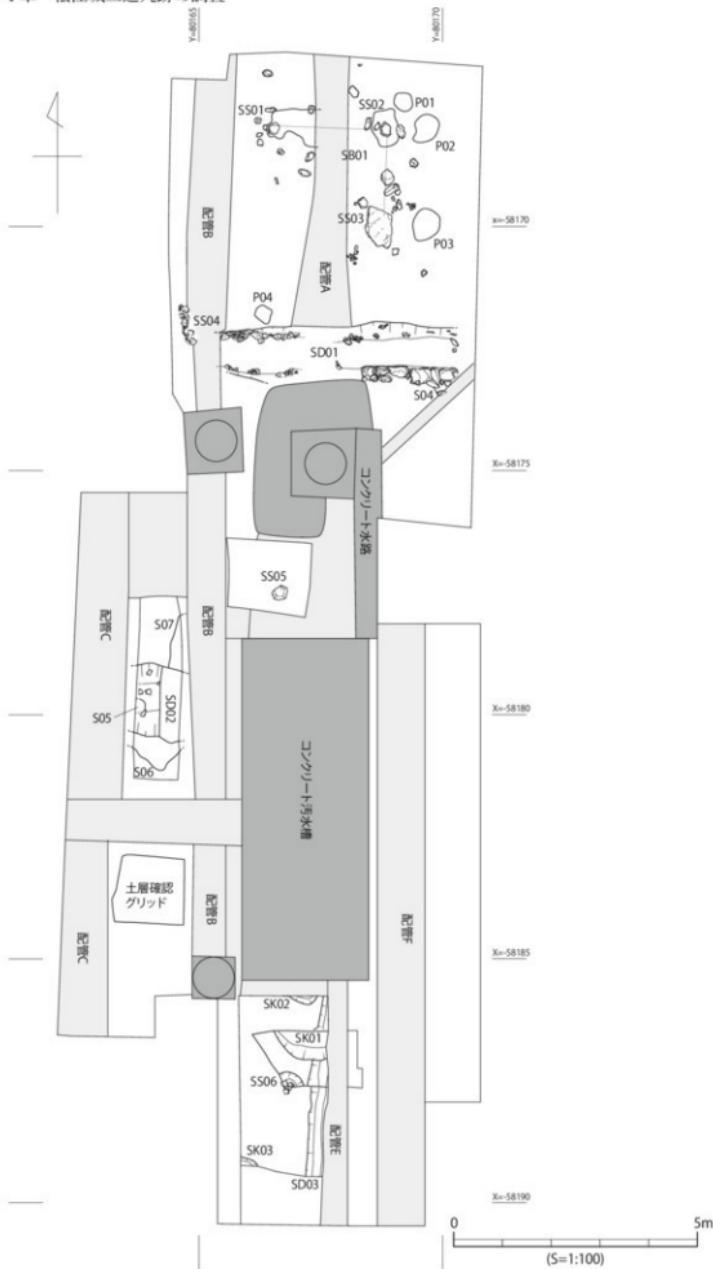
第11図 2区トレンチ配置図

遺構は、県庁舎の配管やマンホールなどの地下施設により分断された状況であり、改変を免れたところに部分的に残存していた(第11図)。

調査区北側にはSB01とSD01・SS04がある。SB01は、大きな礎石をもつことから大規模な形の礎石建物であったと見られるが、礎石の一部が検出されたのみであり、建物の規模や構造等は明らかでない。SD01は、遺存状況は良好ではないが石組みを伴う溝で、東西方向に延びる。SS04は、礎石の根石で、SD01を切るものであるが、建物の規模・構造は不明である。

調査区中央部には、SD02とSS05がある。SD02は東西方向に延びる素掘りの溝で、S05・S06・S07を切っている。SD01との距離は南6mで、平行に延びる可能性がある。SS05は建物礎石と見られるが、礎石1つが残るのみであり、建物の構造は不明である。

調査区南側にはSD03・SS06・SK01～03がある。SD03は、南北方向に延びる素掘りの溝である。SS06は礎石の根石と見られるが、1つが残るのみであり、建物の構造等は不明である。

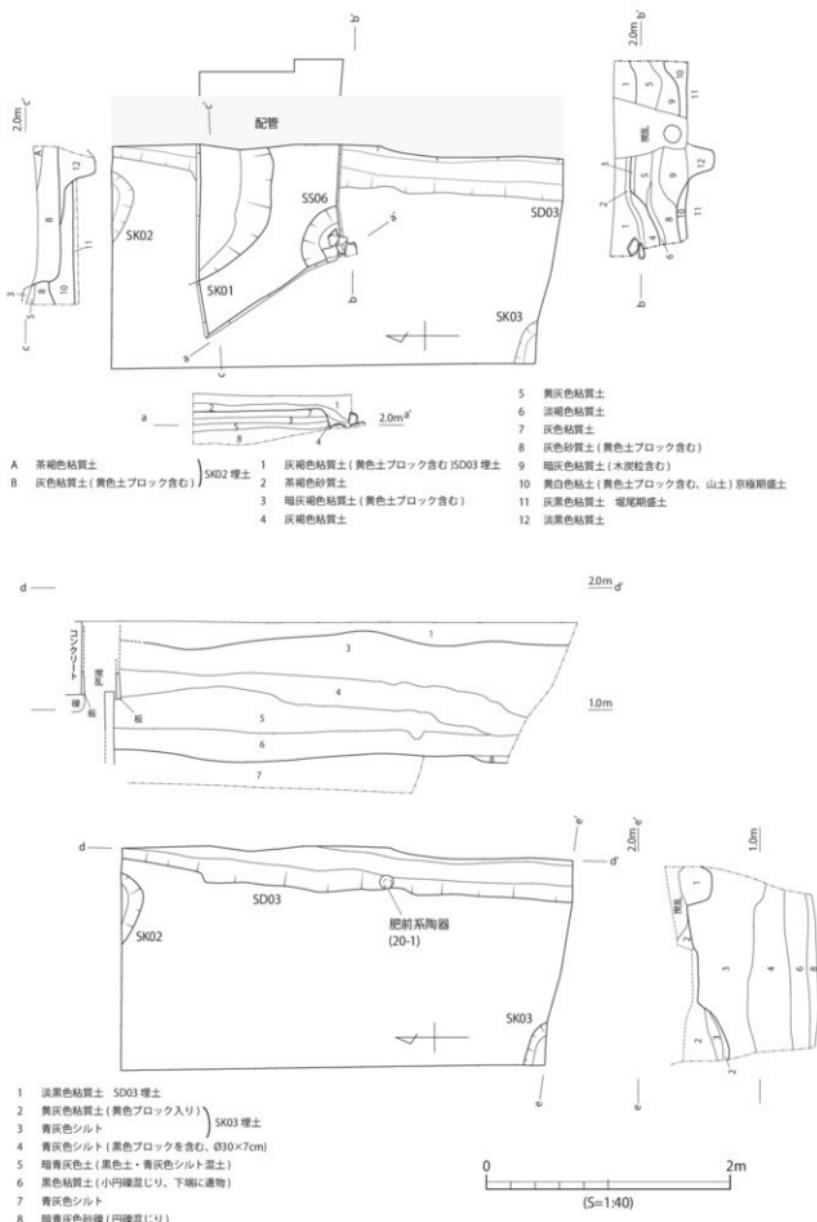
第22図 2区南側上層・下層実測図

基本層序グリッドの12層に当たる10層(黄白色粘土)の上に80cmほどの盛土があり、その上面にある3層(暗灰褐色粘質土)に残る遺構である(第22図上右)。現状で長さ50cm・幅35cm・

基本層序グリッドの12層(黄白色粘土)に当たる10層(黄白色粘土)から掘り込まれた遺構である(第22図上)。南北方向に延びる溝で、検出された長さは3.7m、幅は上端30~35cm、下端15cm、深さは22cmである。埋土は、12層(淡黒色粘質土)のみである。唐津皿が出土しており、底部は削り出し高台で見込みの胎土目から17世紀前葉のものである(第20図1)。なお、この付近の上層では土師質土器皿も出土した(第20図2)。

基本層序グリッドの12層(黄白色粘土)に当たる10層(黄白色粘土)の上に30cmほどの盛土があり、その上面の3層(灰色砂質土)から掘り込まれた遺構である(第22図上)。南に隣接するSS06は、その上層の7層より掘り込まれていることから、SS06に先行するものと見られる。遺構の一部が

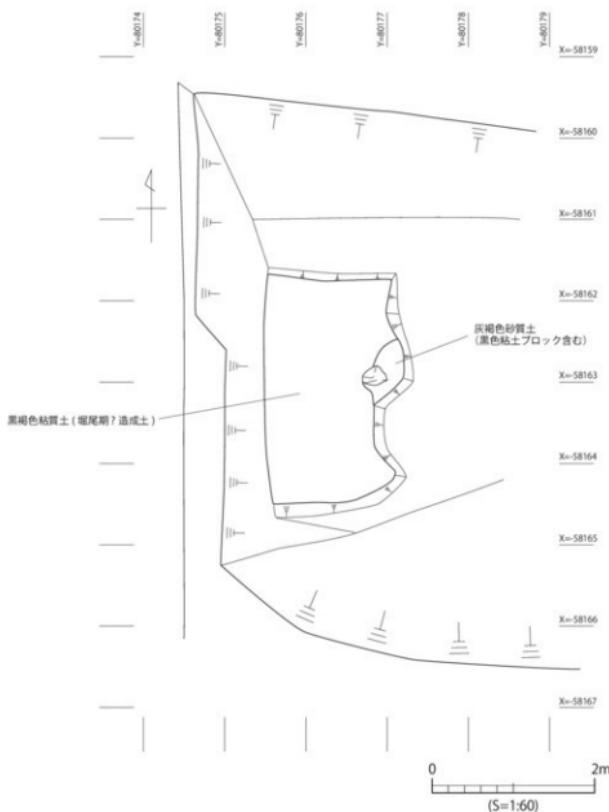
第26図 3区 第4面実測図

大溝(SD01)埋土の上面に相当する遺構面で、標高1.3m前後を測る。遺構面からは幅3m以上の大溝を検出している。このうち大溝の最上層の埋土である4-a層は、黒色粘土と灰色細砂の混土層であり、最終的に人为的に埋め立てられた層である可能性が高い。

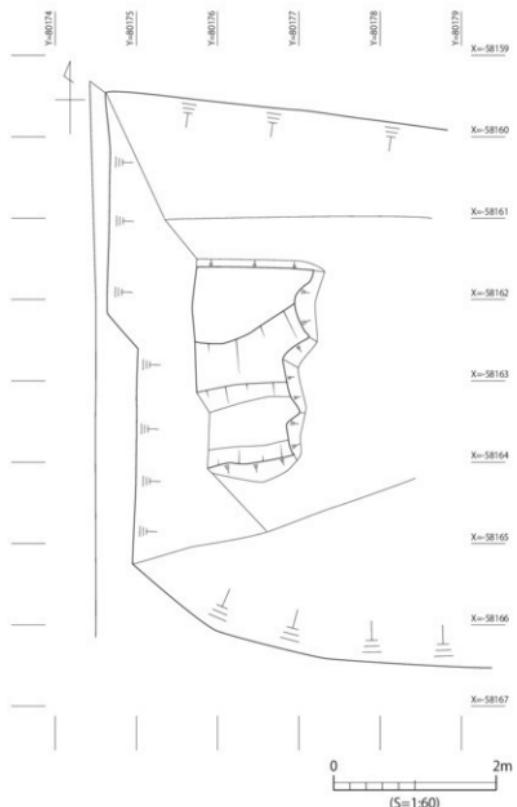
第27図 3区 大溝(SD01)実測図

概ね東西方向に走る大溝で、溝の北側肩部分から溝底面から南へ立ち上がる部分を検出している。溝の幅は現状で1.6m前後を測るが、溝底面中央で折り返し復元すると、上場での幅は4m近い規模の溝であったと推察される。深さは1.0mを測る。溝の上半は比較的緩やかに掘り込まれているが、下半部は箱堀状に急角度で掘り込まれている。溝の方向は小面積の調査のため不明瞭であるが、南西・北東方向に延びると推定される。

埋土は上下2層に分層され、上層は先述のとおり人為的に埋められた可能性が高い。下層には上層に似るが、より細砂ブロックを多く含む土層(4-b層)が堆積している。現状では、自然堆積

か人為的に埋め立てられたものかどうかは判断し難い。遺物は出土していないが、層位的関係からみて堀尾氏による松江城築城当初に掘削されたものか、またはそれ以前に掘削された大溝であると考えられる。

大溝の性格については時期が明らかでないため明確な言及はできない。仮に築城に伴うものであれば、城内に位置している点や層位的状況や遺物がほとんど含まれず比較的短期間で人為的に埋め

られた可能性が高い点などからみて、築城時の際に資材運搬等の運河として掘削された可能性も考慮される。その際に、先述のとおり旧河道部分が選地され再利用された可能性も一案としては想定されよう。また、築城以前の当該地が水田として利用されていた可能性が高いことが判明したことでも重要な調査成果である。

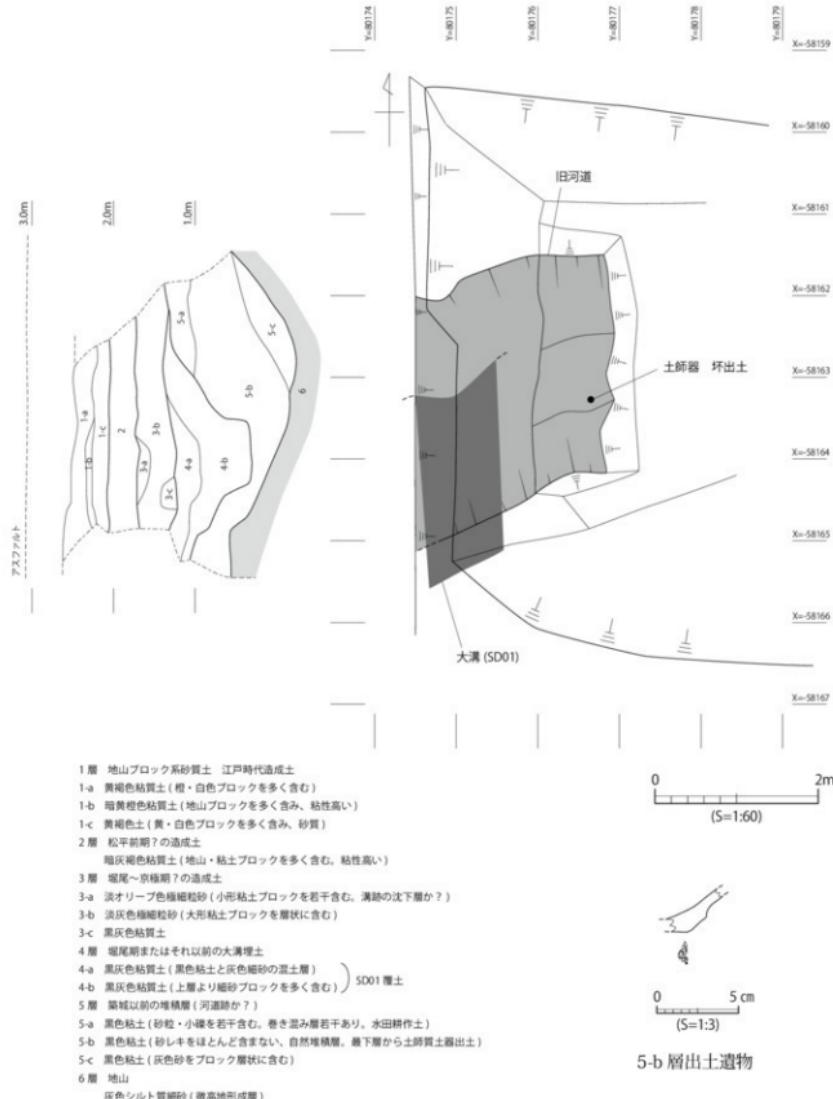
第28図 3区 第5面実測図

6層上面では、上層のSD01にはほぼ沿うかたちで東西方向に長く延びる溝状の遺構を検出した。この溝状遺構は、斜面の傾斜が比較的緩やかなことから、自然河道状の落ち込みであった可能性が高い。従って、本来自然河道があつて埋没した箇所を再び利用するかたちで大溝(SD01)が掘削されることになる。溝の底面は標高-0.2m前後を測る。

5層は大きく3層に分層され、最上層の5-1層は先述のとおり築造以前の水田耕作であった可能性が高い。5-b層、5-c層は松江城下町遺跡でよくみられる典型的な築城以前の自然堆積層である

黒色粘土層（通称チョコ層）である。自然河道の底面からは土師質土器1点が出土している。

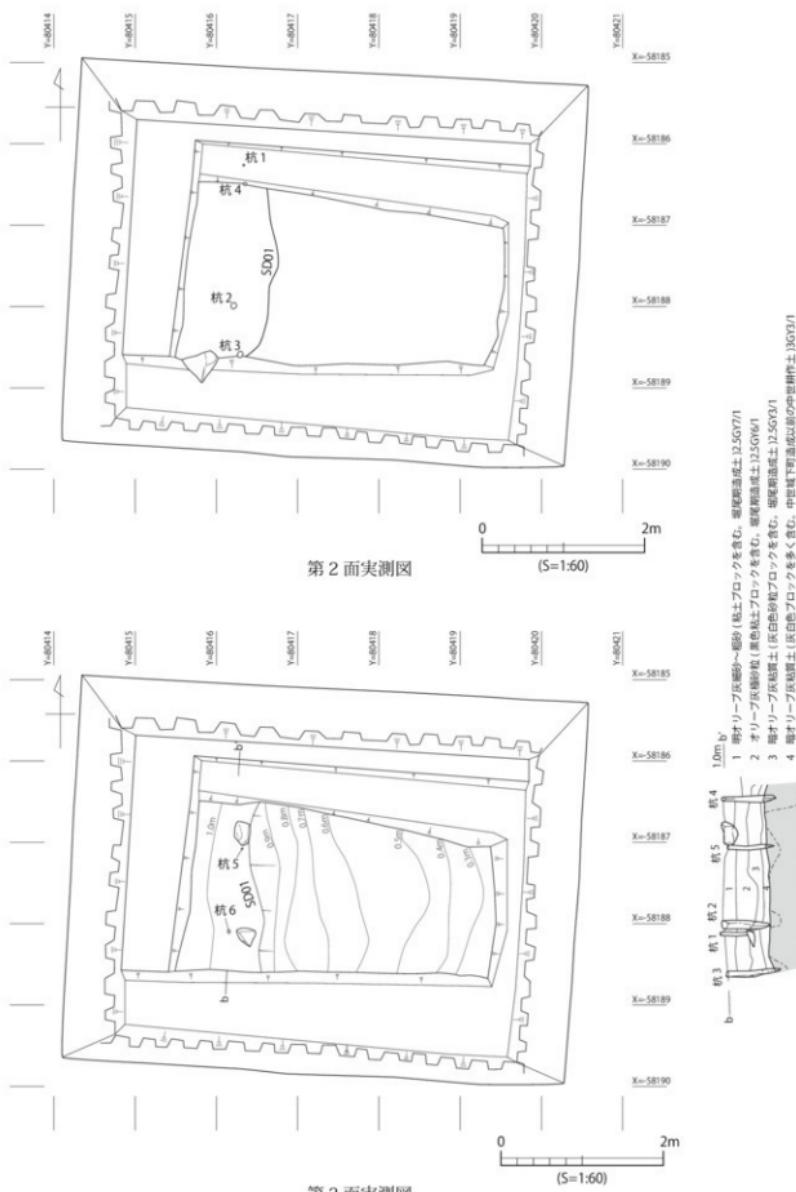
第35図 松江城下町遺跡 第2・3面実測図

大溝（SD01）を再掘削した段階の遺構面であり、調査区西側は第2面から約10cm下がった遺構面である。SD01のほか、杭5、6や角礫を検出した。杭列及び角礫は第2面で検出した杭列とはほぼ同じ場所に南北に延びており、同一の地業に伴うものである可能性もある（第35図右土層図）。

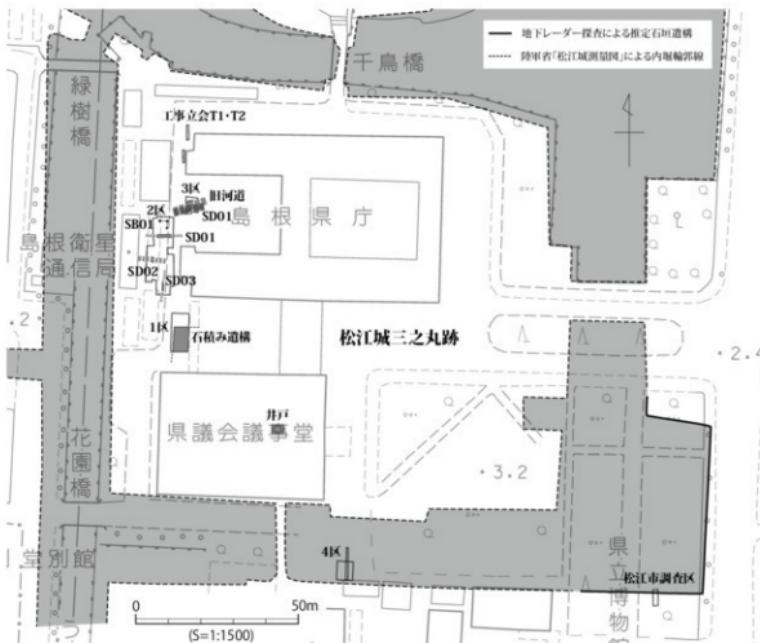
第38図 松江城三之丸跡 遺構配置図

三之丸跡の基本層序は下から、自然堆積層—築城以前の旧表土—築城初期の造成土—第2段階の造成土—第3段階以降の近世造成土—近代の造成・搅乱土となっている⁽¹⁾。こうした土層の状況などをもとに、築城前の環境や造成の過程について述べたい。

築城以前の旧表土層は2・3区で確認されている。いずれにおいても土壤分解が進んだ黒色粘質土で、巻き込みブロックも見られることから、耕作土であったと考えられる。なお、3区では旧表土下層の自然堆積層（灰色系シルト層）を切り込んで水路もしくは自然流路が南西—北東方向にのびており、さらに旧表土面でも旧河道と重複して南西—北東方向の大溝（3区SD01）が存在する。

3区 SD01は、築城初期の造成土で埋め戻されており、前出の水路もしくは自然流路を掘りなおして造られた築城以前の水路であるか、それとも築城時に掘削され短期間に埋め戻されたのか、2通りの解釈ができる。旧表土上面の標高は、2区で0.8m、3区では1.3mとなっており、両者はさほど離れていないにも関わらず、高低差が大きい。3区 SD01の両側が土手のように高くなっている可能性も考えられる。なお、1区では黒色の旧表土は見られず、自然堆積層（灰色系シルト層）の上に旧河道による堆積が東に向かって傾斜するかたちで確認されている。

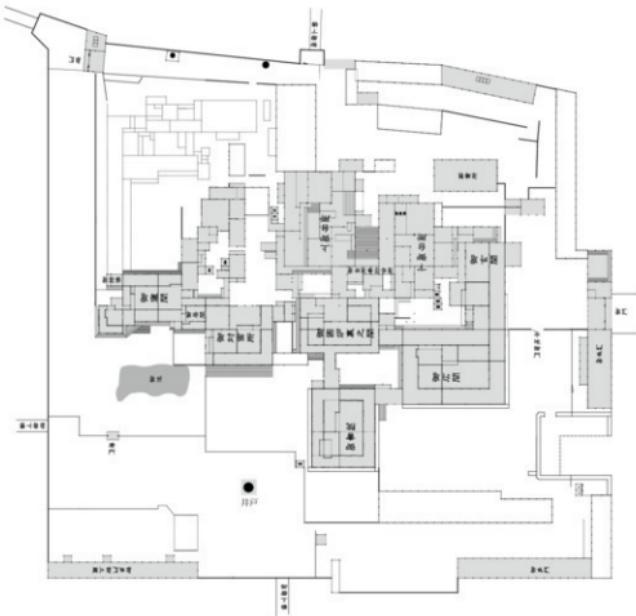
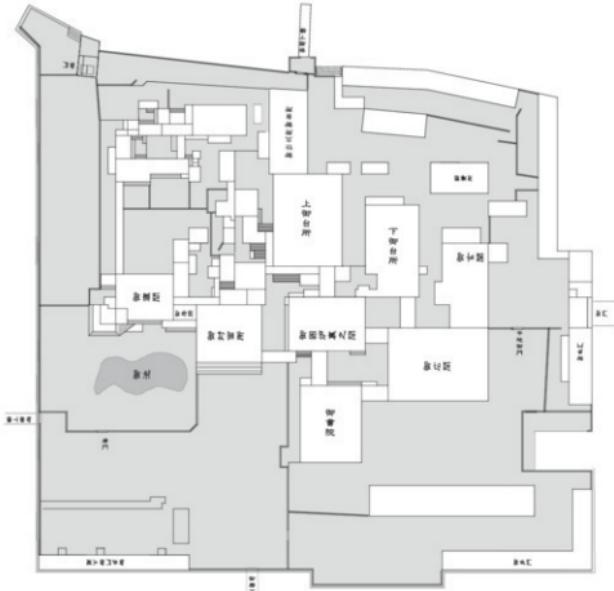
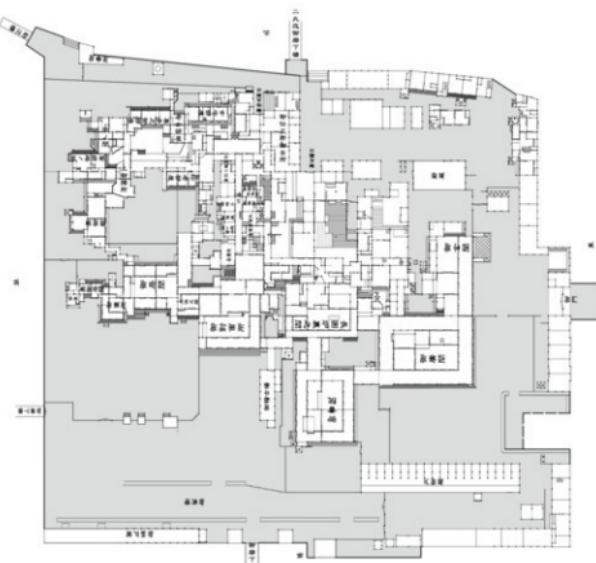
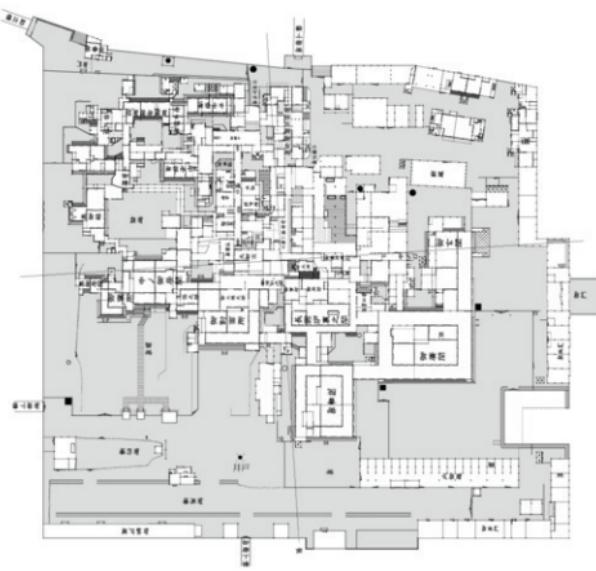
第39図 絵図からみた松江城三之丸の変遷(1)

今回の調査では、礎石建物跡、石積み遺構などが検出された。これらについて近世城絵図（第39・40図）^②との比較をしながら、その性格や構造について検討したい。

礎石建物跡 2区では、1区の石積み遺構から北へ約32mの地点で礎石建物跡（SB01）が検出された。遺構面で出土した遺物から17世紀末頃のものと考えられる。建物跡のごく一部のみを検出したものであるため、全体の規模・平面形は不明であるが、東西・南北でそれぞれ1間（1.8m）分が確認されている。どこまで厳密な対比ができるか問題もあるが、ほぼ同時期の絵図①を見れば、SB01の位置は、三之丸御殿の「御寝間」の北側にあたる。三之丸の北西には藩主の家族や奥女士が居住した奥向きの空間があったと考えられており、SB01は藩主の私的な空間と奥向きの空間とをつなぐ廊下の一部であった可能性がある。
