大亀谷山古墳

-山陽自動車道建設事業に伴う埋蔵文化財発掘調査報告書XXXIII-

2001年3月

兵庫県教育委員会

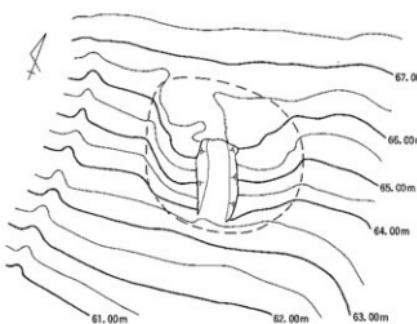
第5図 墳丘測量図（掘削前 1:2,500）

古墳は東南方向へ延びる谷の北側斜面に位置している。存在が確認された時点では、すでに道路工事に伴う土盛りが行われ、道路法面に横穴式石室の開口部だけが露出している状況であった。このため発掘調査に先立って土盛りを除去し、工事開始前の表土を再び出現させたうえで旧地形の測量を実施、旧態の復元を試みた。

現れた旧地形によれば、石室の周辺に墳丘と見られる隆起が認められ、北部では斜面と墳丘を区画する平坦面や、わずかな周溝状のくぼみが看取できた。墳丘は南西部分を中心に流失・削平が認められたものの、南部では2m近く遺存していることが明らかとなった。工事が始まる前には総じて明瞭な隆起を保っていたと考えられる。

石室内部は、玄室部分のみ天井石が遺存していた。袖石とおもわれる立石の一部が露出し、調査前に開口していた部分は玄門の上半部分とわかった。調査前の開口部位にあたる袖部付近の床面に1m以上の流入土が堆積していた。また羨道の下部も流入土によって覆われ、左右それぞれ基底石がいくつか遺存する状態であった。

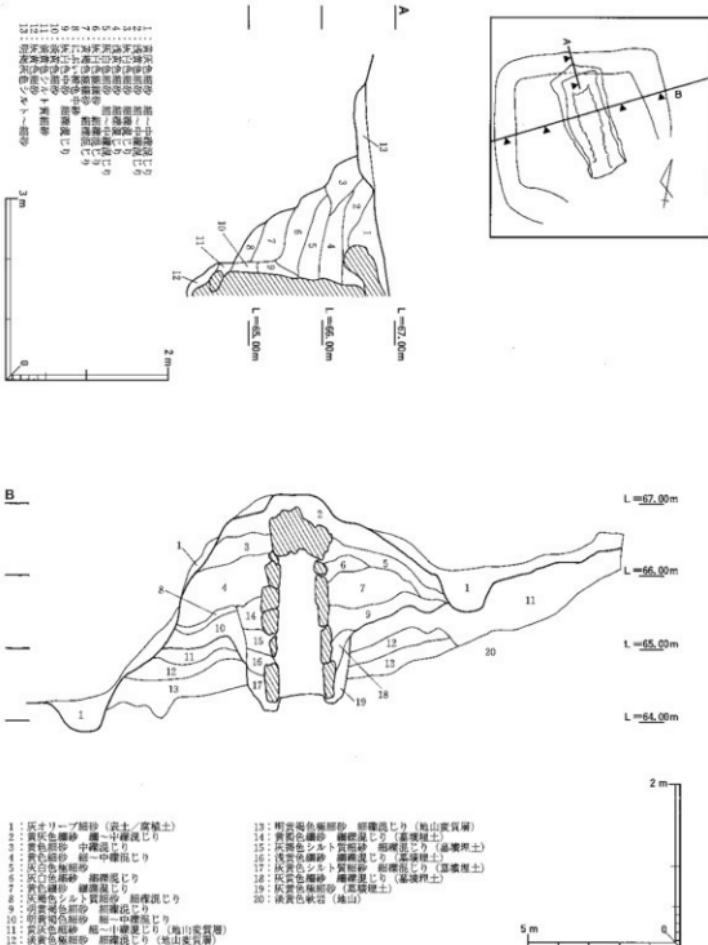
第6図 墓塁・墓壙堆積状況図

2. 堆積状況（第6図）

墳丘の隆起が明瞭な東西方向のみ、墓壙の下50~80cmの深度まで掘削して、基盤層以下の状況を確認した。斜面の上方にあたる北側では、墓壙が深く落差が著しいため、安全上の問題に配慮して、石材の除去と墓壙の検出にとどめた。

墳丘の東西断面・奥壁の裏側にあたる墓壙北断面について、堆積状況を略述する。なお、石室も含め

A. 東西断面 東西では、全部で20層の堆積を確認した。各層を構築の工程ごとに分類する。

①後世の堆積土（第1層）…墳丘の構築後に堆積した土だが、工事用盛土の除去に際して、表層はある程度失われた可能性がある。

②墳丘盛土（第2～10層）…石室を挟んで東西に縞状で積み上げられる。一つの堆積は厚く、土質の異なる堆積を何回も積み重ねる状況は、認められなかった。東西の層序はほぼ共通するが、西側では第10層を切りこむ形で幅の狭い掘り方が新たに設けられていた。天井石の架構後は、覆土（第2層）を盛って形を整える。

③石室裏込め土（第14～19層）…石室の東西で状況が異なる。東側壁は基盤層を掘りぬいた墓壙に直接裏込め土（18・19層）を詰めるのに対して、西側壁は基盤層の墓壙に17層を詰めた後、一端墳丘を盛って（第10層）から新たに墓壙を掘り、裏込め土（14・15・16層）を詰める。

④基盤層・丘陵の岩盤（第11～13層）…11層の上面が、古墳構築時の基盤層である。

B. 北側断面 急斜面のため墳丘は隆起をなさず、鞍部状になる。墳丘にあたる堆積は、天井石の覆土（第1層）のみであった。墓壙は深く壁面が階段状をなす。埋土は11層で構成される。

奥壁の基底付近は、基盤層に穿った墓壙に直接裏込め土を詰めているが、上層では石材との間隔が広いため、一端盛り土を行なって周壁の幅を狭めている（第7・8層）。これらの層は強固に叩き締めが行なわれている。奥壁を立てた後は、裏込め土を高めて安定させながら、上層では天井石との設置部分を整える（第2層）。

なお周溝（第13層）は、堆積状況から墓壙と墳丘の上面に切りこんで設けることがわかった。

側壁の積み上げ（d工程）からは、東西の側壁において構築工程に違いが見られる。墓壙内の堆積状況によれば、東側壁はそのまま第2石の積み上げを行ない、高さを揃えてゆく一方、西側壁は基底石の配置後に墳丘の積み上げを先行しており、改めて掘り方を設けてから石材を積み上げている。旧地表面の造成後でもなお西側への傾斜が著しいために、一旦墳丘を積むことで東西の墓壙を同じレベルに保つたと考えられる。

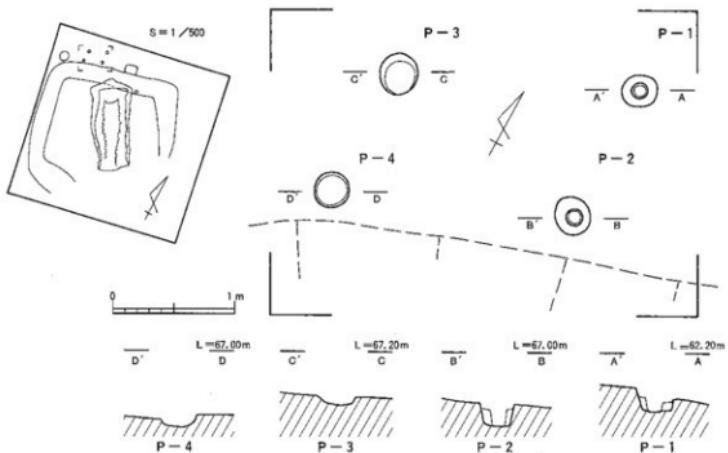
第7図 ピット群 P-1~4

古墳周溝の北側で、5基の円形ピットを検出した。石室の北西・SX02の東に4基 (P-1~4)、北東の周溝南肩に1基 (P-5) 存在する。

A. P-1~4 平行四辺形に配置され、内部に柱痕を認めたもの (P-1・2) が東に、確認できなかった浅いもの (P-3・4) が西に2列で並ぶ。

各ピットの間隔は、南北が2m、東西が1mである。柱穴の平面は正円形、規模 (径/深さ) はP-1が $0.29/0.20m$ 、P-2が $0.30/0.18m$ 、P-3が $0.32/0.06m$ 、P-4が $0.27/0.10m$ をそれぞれ測る。P-1・2は中央から柱痕跡を検出した。痕跡から、直径0.13mの円柱と考えられる。

ピット群のうち、墳丘の北西で検出されたP-1～4は、平行四辺形状に配置され、柱痕跡を持つ深いものが東、柱痕跡を持たない浅いものが西に並ぶ。古墳の周囲から規則的に配置されたピットは、いわゆる「木製埴輪」の樹立痕跡と認識されているが、神奈川県鶴井沢第1号墳や鳥取県劔家平1号墳など、埴輪祭祀が消滅した後の築造された古墳でも、柱穴痕跡の存在は報告されている。大龜谷山古墳で検出されたピットは、墳丘を取り巻く配置ではなく、幡や旗など、いわゆる「はたさしもの」を立てた可能性が考えられる。また柱痕のない浅いピットについては、支えなどの役割も想定される。

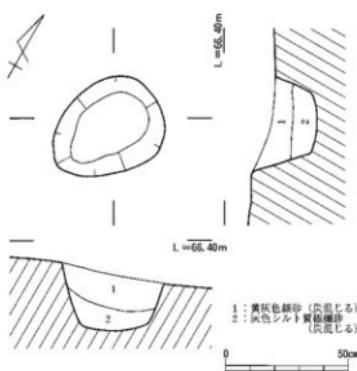
第8図 ピット群 P-5

B. P-5 周溝の埋土から切りこむことはなく、底面において検出された。ややいびつな梢円形で、径/深さは0.45/0.25mを測る。

埋土は2層で構成される。炭・焼土の包含が顕著で、周溝底部に堆積する炭層と共通した特徴が、上層には見られた。柱痕は認められず、遺物の出土もなかった。

また墳丘上に設けられたP-5でも、炭の堆積が確認された。墳丘の完成後に掘りこまれていることから、周溝と同じく古墳築造中～直後の祭祀に関わると考えられる。

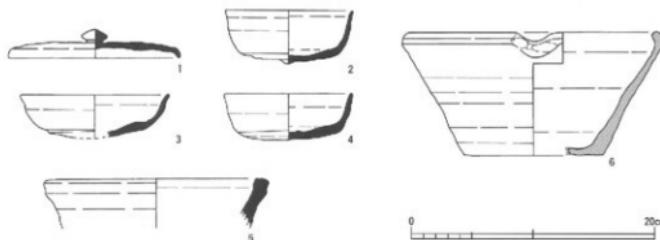
第9図 出土遺物実測図（1） 土器

1. 須恵器・蓋（1）

開口部の南西にあたる墳丘斜面から出土した。反転復元によって、全容は把握できたが、口縁部付近の大半を欠き、復元径の10分の1程度が遺存するに過ぎない。

口縁部は下方に屈曲させて、縁状をなす。口縁端部は丸くおさめる。体部はわずかにカーブを描く程度で、明瞭ではない。口縁部付近はS字の屈曲を持つが微弱である。天井部は広く平坦で、中心に整美な宝珠形のツマミをつける。

外面は口縁～天井部に回転ナデの後、ツマミ貼り付けのナデが見られる。天井部で自然釉が付着する。内面は口縁～天井部を回転ナデの後、天井部中央に仕上げナデを施す。

2. 須恵器・杯（2～4）

3点を図化した。いずれもたちあがりを持たない形態で、体部の屈曲が明瞭なもの（2, 4）とゆるやかな皿形（3）をなすものがある。2, 3は開口部前の南西斜面、4は浜道において、それぞれ検出した。いずれも破損した状態であった。

2 深い椀形をなす。底部は緩やかに湾曲して体部側へとのびるもの、しっかりした安定を保つ。体部は大きく屈曲して斜め上方へたちあがるが、直線的で開きも少ない。口縁部でわずかに外反、端部を丸くおさめる。

外面は口縁～体部に回転ナデ、底部がヘラ切り不調整。内面は口縁～底部に回転ナデを施す。

3 浅い皿状で、底部の中央を欠損する。底部は丸底をなす。体部の屈曲は緩やかで、大きく内湾して口縁部へいたる。口縁ではわずかに外反を見せ、端部を丸くおさめる。

外面は口縁～体部に回転ナデ、底部がヘラ切りの後に粗いナデを施す。内面は口縁～底部を回転ナデで調整する。底部中央を欠損するため、仕上げナデの有無は不明。

4 2と同じ形態で、器高はわずかに短いが、復元径はほぼ一致する。焼成時の歪みによって、口径が橢円形となる。

底部は平坦で、体部が大きく屈曲して斜め上方へ立ち上がる。そのまま直線で口縁にいたり、端部を丸くおさめる。

外面は口縁～体部に回転ナデ、底部がヘラ切りの後に、粗いナデを加える。底部には自然軸が付着する。内面は、全面に回転ナデを施す。

3. 須恵器・甕？（5）

墳丘の南西斜面から出土した。口縁の端部付近のみが遺存する。部位が極めてわずかなため器形の識別は困難だが、厚い器壁を根拠に甕と仮定した。なお、このほか図化できなかった須恵器のなかに、器面にタタキを施したもののが数点出土している。

頭部はゆるやかに外反し、端部付近で内側へ屈曲・直立気味となる。口縁端部は方形に整形され、縁を意識する。

内外面ともに、回転ナデで調整する。口縁端部は、方形に整える際のヨコナデがはっきり残る。口縁の端面から内面にかけて、緑色の自然軸が付着する。

4. 陶器・片口鉢（6）

玄室中央の炭屑層に散らばって検出された。細片になって出土したが、全体の半分まで復元でき器形のほぼ全容が把握できた。共伴する遺物としては銅鏡（I-5）があり、石室が後世に利用使われたとき混入したと考えられる。

平坦な底部から屈曲して、体部が斜め上方へラッパ状に開く。口縁は端部で「く」の字に屈曲して肥厚、縁状をなす。また一箇所に口部を設ける。内面は平坦で、「おろし目」などは見られない。

外面の口縁～体部は回転ナデ、底部は不定方向のナデを施す。内面は、口縁の縁部分を除いて、ほぼ全面に施釉される。調整は不明瞭だが、回転ナデの痕跡がのこる。

古墳に伴うと考えられる遺物は、流入土中および古墳周辺から出土した中に少数認められる。蓋杯逆転以降の形態である杯A身と古墳時代蓋杯の影響がある杯Gh、宝珠ツマミを持つ杯A蓋で、このうち杯A身は、口径や口縁・体部の形態からTK217新段階に併行する。共伴の資料が少ないため不安はあるが、古墳の築造も同時期の7世紀前半と考えたい。ただし杯A蓋は内面にカエリを持たず、天井部の形態も平坦で、同じ器種の杯身よりも示す年代感が新しい。

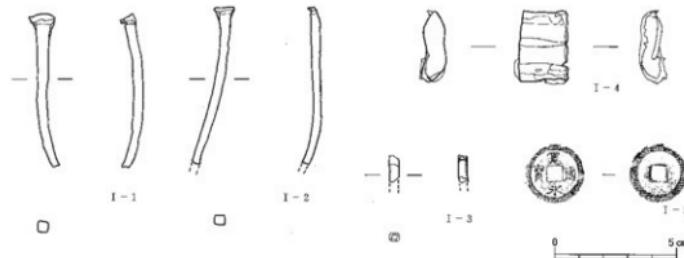
第10図 出土遺物実測図 (2) 金属器

1. 鉄製品・釘（I-1～3）

3本が出土した。I-1・2はほぼ全体が遺存するが、I-3は断片的であった。I-3の中空部に木片が遺存するほかに、木質の付着は認められない。

I-1 漢道掘り下げ中に出土した。開口部に近い流入土に含まれ、床面から15cm程度上層において検出した。一端に打撃を加え、短く折りかえして釘頭とする。尖端部はわずかに厚みを減じる程度で、鋭く尖らせない。釘身は尖端から3分の1程度が屈曲する。断面は方形をなす。

I-2 漢道掘り下げ中に流入土から出土した。出土位置はI-1と近いが、流入土の表面近くに含まれていた。釘頭はI-1と同形態で、打撃を加えて短く折りかえす。尖端部付近は欠損する。釘身は全体に緩やかな湾曲をなす。断面は方形。

I-3 漢道の掘り下げ中に、石棺の南小口に近い流入土から検出した。大半を欠損し、軸部分がわずかに残る。釘頭と尖端部の形態は不明だが、片側で肥厚が確認できるため、釘頭に近い部分が遺存したと考えられる。釘身は中空で、断面が方形を呈する。

2. 銅製品・鉗（I-4）

銅製品で、刀の柄元金具の一部である。全体に劣化が著しい。幅2.0cmの銅版を円筒形に合わせ、片面の小口は0.15cm程度折り曲げられている。曲げられた側の小口が刃に、反対側が柄に向けて装着されるのであろう。

筒の断面は長楕円で、中央が歪んでいる。内法の長径は2.8cm、短径0.8cmである。内部には柄の一部と考えられる木質がわずかに遺存する。

3. 銅製品・銅鏡 (I-5)

玄室の炭層内から出土した。直径2.4cmの正円形で、縁の一部をわずかに欠損するが、遺存状態は良好であった。

中央には0.5mm角の孔があり、片面には縦に「寛永」・右から左に「通寶」の4文字が配される。裏面は外縁と穴の周囲に縁があるので、背郭に文字や文様は見られない。

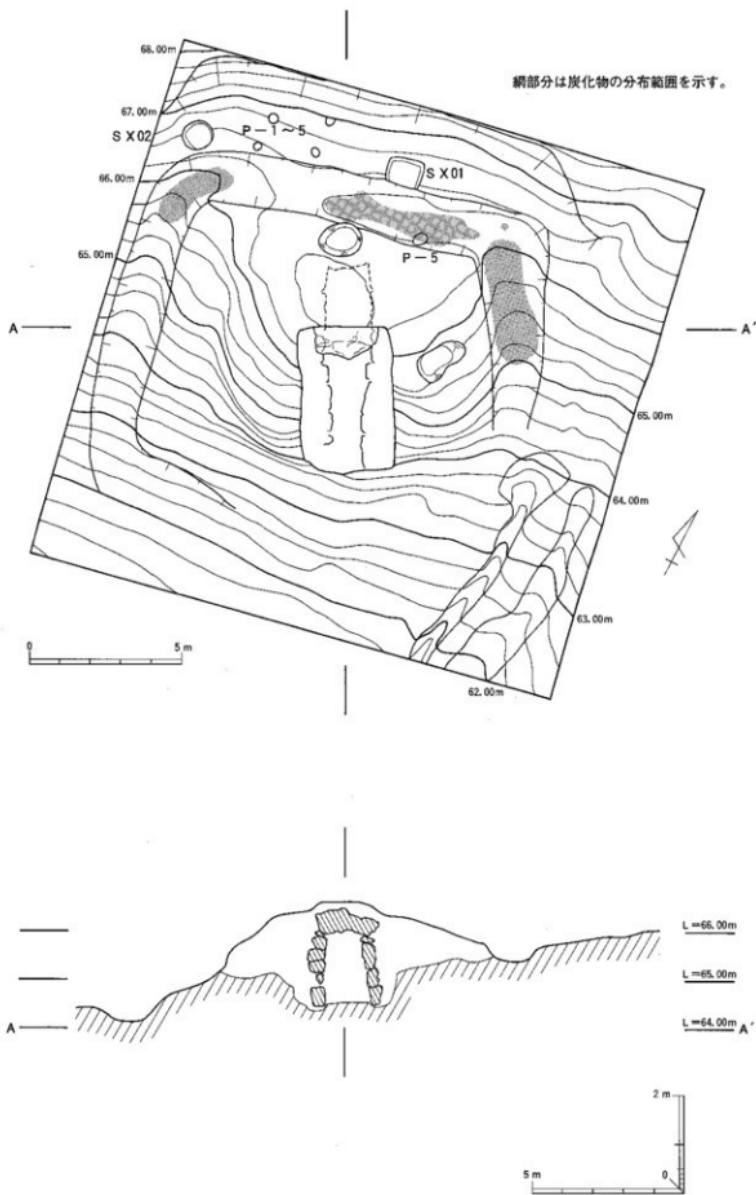
填丘測量図(検出時)

墳丘は、上面において流出や後世の改変を受けているものの、天井石の3分の2を覆う状態で認められた。標高を減じる南へ向かうにつれて、隆起は明瞭となるが、南西部では削平による乱れがある。また丘陵の斜面下方にあたる石室の開口部へ墳丘南斜面は、流出によって地形が変化し、築成当時の様子を知る手掛かりがほとんど失われていた。

北・東・西の墳丘裾部は、周溝によって類推できる。南側墳裾の周溝は流出しているものの、南東部分で直線の地山整形痕跡が検出された。以上の状況から、大龜谷山古墳は南北11.7m・東西14.3m（含、周溝）のいびつな方墳と考えておく。

墳丘北側の平坦面を中心に検出した。東西13mにわたって直線で延び、南へ折れ曲がる。西側隅は直角に近いが、東側は内凹が聞き気味となる。傾斜が下ってゆくにつれて深さが失われ、南部ではコーナーも含めて痕跡が不明瞭である。北辺の周溝は石室の主軸とズレを生じ、石室主軸の直交よりも11度ほど南へ振っている。

最も良好に遺存した北辺では、緩やかなレンズ状の断面を呈し、深さ0.14mを測る。底面は尾根に従って南北にゆるやかな傾斜を持つ。周溝底面からは墓壙の上面が検出できたことから、墳丘構築後に周溝を掘削したとわかる。

周溝の底部では、炭層の堆積を検出した。西コーナー・北辺中央～東辺にかけて認められ、薄く均一に堆積する。上層の埋土からは、炭化物の顯著な混入は認められず、後世に山火事等で流入した可能性は低い。なお炭層を除去した部分から、焼土・被熱痕などは確認できなかった。

周溝北辺の背後には、地山を削りこむ整形面が検出された。南北3mの幅で、周溝と一定の間隔を保ち、東西14mの範囲に緩やかな斜面が形成されている。古墳の築造による成形や墳丘盛土の確保とともに、古墳の背後を区画する意図も考えられる。この緩斜面上からは周溝のほか、ピット群・焼土壙などを検出した。

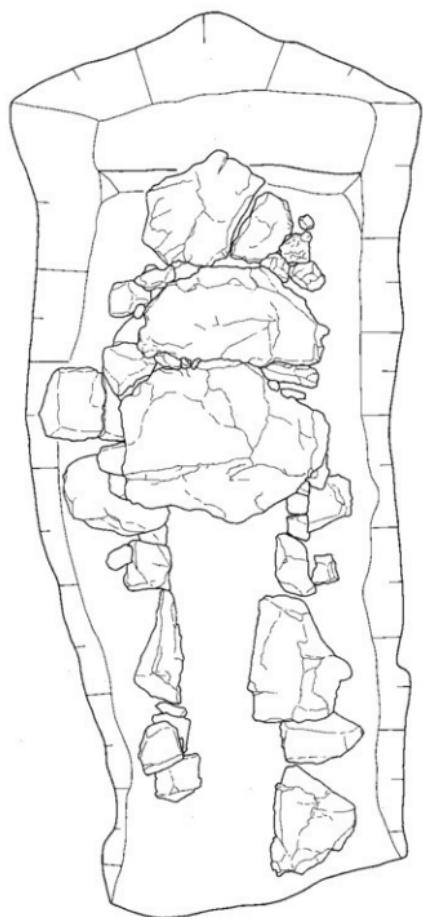
石室平面図

主軸をN-26度-Wにおく、全長6.68mの両袖型横穴式石室である。石室は、玄門から羨道にかけての

天井石ならびに側壁上部を失うほかは、すべての石材が遺存している。

玄室の規模は、長さ3.24m、幅は奥壁で1.28m、玄門で1.60mを測る。奥壁と袖部の幅が等しく、石室の平面は台形をなす。両袖の突出はわずかで、左右とも約0.15mであった。

羨道は、長さ3.44m、幅は玄門で1.28m、羨門は石材が消失するため不明だが、現状での先端部分は幅0.87mである。

石室は両側に袖を持ち、いずれも玄門幅の1割を下回る突出である。大規模とは言えないが、袖石に角柱状の石材を用いるため、明瞭な印象を受ける。

玄室の平面は方形に近く、側壁の中央付近から奥壁に向けて少しづつ狭くなる。玄門幅の玄室長に対する割合は2.025で、ほぼ2:1の比率である。また奥壁の幅は両袖の間隔に等しく、袖部を石室の主軸と平行に延長すると、奥壁幅と一致する。

羨道は乱れが大きく、側壁および天井石が消失する。特に開口部付近は石材の散逸が著しく、渓門の位置も不鮮明である。基底石を亡失する西側壁では、東側壁と同じ長さまで基底石を据えた痕跡を検出しているが、さらに外側へ延びる形跡はない。墓壙の先端はある程度の削平が予想されるとはいえ、墳丘全体の状況から見ても大きく羨道が延びるとは考えがたく、わずかながら遺存する閉塞石や、遺存する最大長と玄門幅の比率がおよそ4:1となる傍証も、東側壁先端付近を渓門とする根拠にしたい。

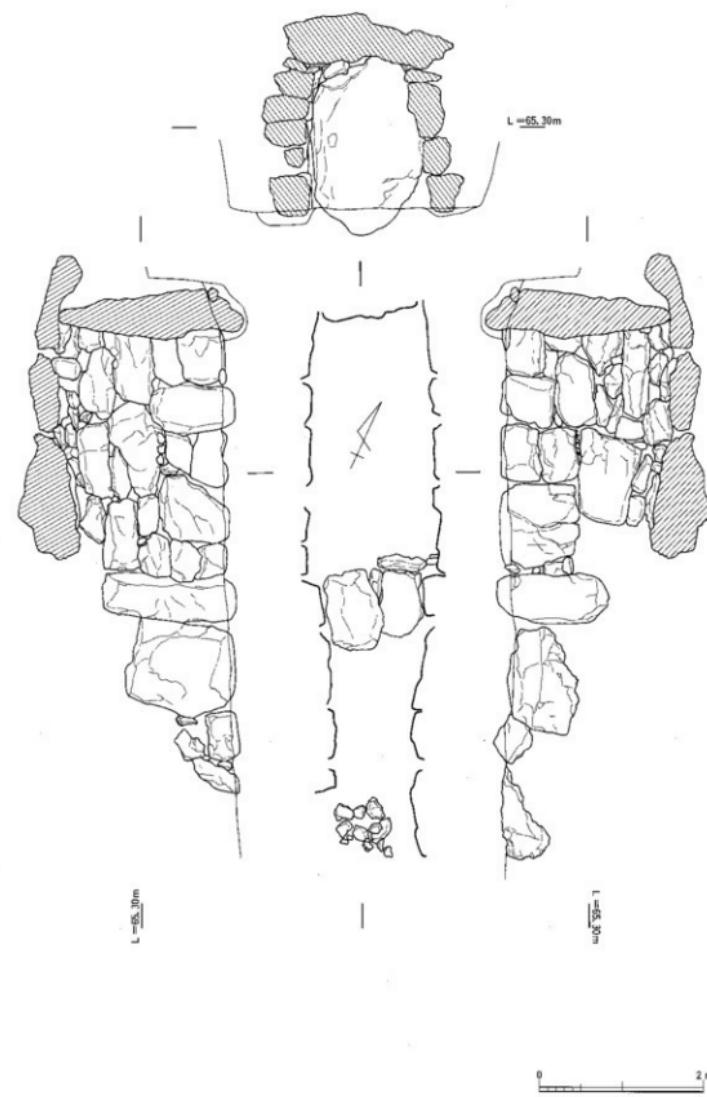
石室展開図・床面平面図

両側壁は内傾気味でたちあがる。石材の用法は左右で若干の差があるが、基本的には3ないし4段に積み上げている。数回にわたって揃える石材の高さは、墓壇の堆積状況とも対応する。上部に向かうに従って、小ぶりの石材を用いる。

奥壁は、基本的に大きな石を1枚で構成する。欠けて隙間のできる西側には、比較的小さめの石材を積んで接点を安定させる。玄室床面から天井までの高さ1.85mである。

天井石は奥壁から袖石にかけて、4石が遺存する。袖部から玄室中央を覆う石材が最も大きく、長さ2.15m・幅1.72m・厚さ0.74mである。玄室中央に架けられた石材はやや小ぶりで、長さ1.97m・幅0.95m・厚さ0.37mを測る。奥壁付近は2枚の板材を並列して用い、西側が長さ1.25m・幅1.22m・厚さ0.38m、東側が長さ0.75m・幅0.58m・厚さ0.41mであった。割れ面が一致することから、この2枚は本来同一であったかもしれない。

石材の隙間が大きい部分は、小さい石で詰めて目張りを施す。隣り合う石材の接点状況から、奥壁側より羨道へ向かって架け延していったと考えられる。

玄室の床面では、ほぼ全面に渡って炭層が認められた。層からは陶器（6）・寛永通宝（I-5）などが出土し、除去した時点で石室基底石の掘り方が露出したことから、後世に石室の再利用が行われた際の堆積と考えられる。古墳にともなう時期の遺物は、玄室内からまったく出土していない。再利用にあたって玄室床面の搅乱、遺物の持ち出しなどが行われた結果であろう。

長大な立柱状の石材を左右に用いて袖石とし、その先に羨道が続く。主軸は玄室と一致しているが、東側壁は開口部にもかって幅を減じる。側壁のはほとんどが消失して、基底石のみが遺存する。天井は玄室より1石程度低いと考えられる。

玄室のなかで目を惹く特徴として、石材一枚で構成されている奥壁がある。袖部の間隔と奥壁の幅の一一致は、奥壁の全容が羨道から見渡せるような配置であり、長大な奥壁を顯示する意図が窺える。両側壁に包み込まれるような配列から、奥壁を立てた後で側壁を積み上げたことがわかる。

西側でやや小振りの石を用いるものの、両側壁の積み上げ方法は共通する。石材の目地が直線に通り、一定の高さで揃えながら構築している。西側壁では基底石から2・3・4段目で高さを揃え、3段目は袖石の高さと一致する。東側壁は下から2段目と4段目で高さを揃えるが、西側壁に比べると多少乱れた印象を受ける。

東側壁の基底石をみると、袖石と奥壁の間にはめこまれるように配置され、奥壁に続いて袖石の位置を決めてから基底石を並べた状況が読み取れる。平面と同じく立面においても袖石が規格の基準となっている。

以上の状況をふまえ玄室の構築を整理すると、a. 奥壁を立てる b. 袖石を立てる c. 基底石を据える d. 側壁を積み上げる e. 天井石との設置面を整える f. 奥壁側から天井石を架構する の6工程に復元できる。箇道については、大半の石材が失われたため検討できなかった。玄室と同じく袖石が基準をなすものの、石の目地が合わず、異なる工程で築かれた可能性もある。

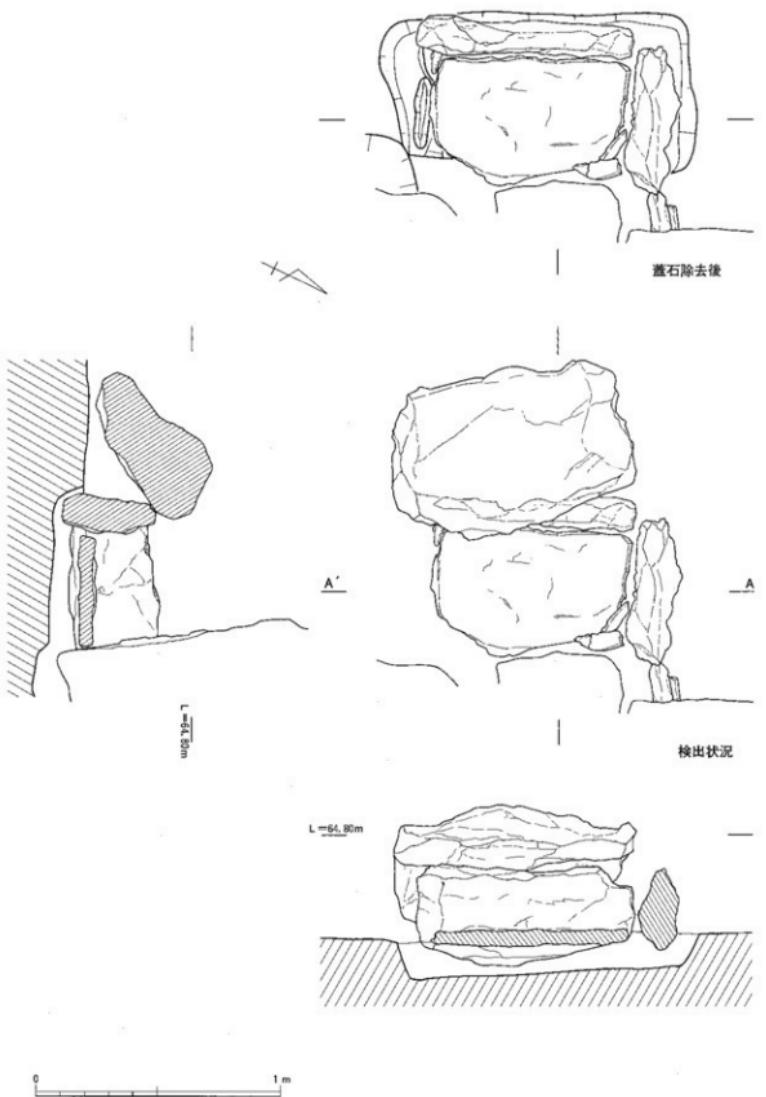
石棺展開図

袖部において、組合せ箱式石棺を1基検出した。蓋石と底石、側板石3枚で構成される長方形で、石室の主軸方向に長軸をあわせる。規模は内法で長さ0.84m、幅0.48m、棺身の深さ0.24mである。

袖石と羨道の東側壁を利用して、コの字に石材を立てて側石とする。西側石は長さ0.91m・幅0.38m・厚さ0.14m、北側石は長さ0.61m・幅0.34m・高さ0.15mを測り、南側石は欠損する。中央には長さ0.80m・幅0.45m・厚さ0.06mの薄い石材を底板として用い、欠けている北東隅には方形の板石を2枚詰め

て補う。蓋石は長さ1.01m・幅0.32m・厚さ0.32mの石材で、検出した時には西側板の上に動かされた状態であった。

玄室に遺存する組合型箱式石棺は床面に墓擴を掘削して設置され、埋葬当初の位置を保っていた。玄門側に偏在し、奥壁付近にはかなりの空間が残ることから、石棺のほかに数回の埋葬が考えられる。羨道内部の流入土からは釘が数点出土し、木棺を用いた埋納を想定させるほか、杯身よりも後出する杯A蓋の存在も、追葬時の副葬品として理解できよう。

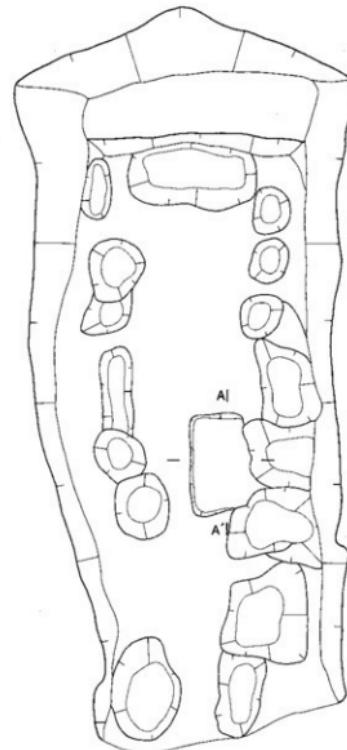
石室・石棺墓壙平面図

墓壙は「コ」の字形で、斜面と直交方向に設けられる。開口部側は、基盤層である灰褐色シルトを掘削するのに対して、奥壁側では下層の淡黄色軟岩まで掘りぬき、床面を平坦に保っている。墓壙の周壁は、奥壁側のみ階段状とし、側壁側は垂直に近く落とす。

との掘り方を設けている。石材よりも大きく、部分的にシルトや砾石を詰めて安定を図っていた。

玄室の床面に、長さ1.23m・幅0.75m・深さ0.15mの墓壙を掘って構築する。平面は長方形で、底面は側石の下部がわずかにくぼむものの、ほぼ平坦であった。墓壙の埋土は漂泥じりの淡褐色細砂で、底石の下部と側石の掘り方外側から、きめ細かな淡茶褐色シルトが検出された。底石の下には10cm以上の厚さで敷かれていた。側板の基部および底石を安定させるために敷かれたものであろう。

統いて造成した範囲の中央に、U字形の墓壙を穿つ。墓壙は斜面に直交して設けられるため、石室の床面を平坦にするには、斜面に直交した大規模な掘削が必要となる。奥壁側の深さは旧地表面から2mを越え、墓壙周壁を二段掘削にせざるを得なかつたと考えられる。

次に横穴式石室の基礎部分を構築する。奥壁の設置（石室構築のa工程）に前後して、墓壙の周壁が改修される。間隔が広く空く二段掘削の上部に先行して盛り土を行ない、奥壁の安定を高めた上で、裏込めを詰める。統いて両袖石から順に側壁の基底石を配置（b/c工程）、床面の造成もこの段階で実施する。

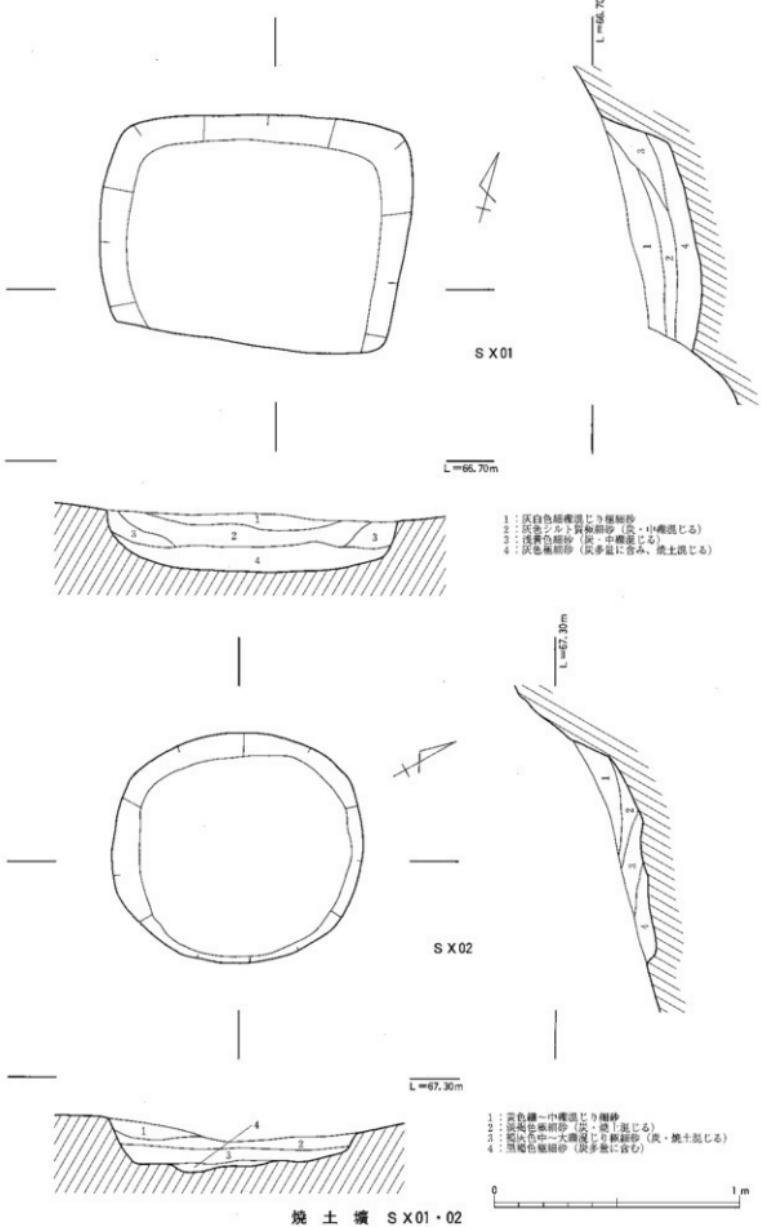
図版 6

検出面の平面は橢円形に近く、南北1.40m・東西0.95m・深さ0.16mを測る。壁面は垂直、底面は中心に向かってゆるやかに下ってゆく。埋土は炭とともに焼土を大量に含み、底面および周壁は赤化が著しい。内部において、かなり高温の焼成が行われた証左であろう。

A. SX01 石室の東側、周溝の北側肩部に接している。南側は古墳周溝によって切れられ、周溝の掘削前に造られたことは明らかである。このため本来の形・規模は不明だが、検出段階では東西1.24m・南北0.96mの隅丸方形をなし、深さ0.24mを測る。内部では、底付近に大量の炭が含まれている。

底面ならびに周壁において、被熱の痕跡を認ることはできなかった。

調査区北西の緩斜面から検出された2つの焼土壙は、設けられた時期や特徴に違いが見出せる。古墳に先行するSX01は、大量の炭を内包していたが焼土ではなく、周壁・底部も火を受けた形跡が認められない。一方、SX02は炭と焼土が多く含まれ、底面の中央から北側周壁にかけて火を受けた形跡が明瞭に見られた。被熱部分の一部は還元状態で、土壤での高温焼成が想定される。これらの差は、両者の性格が異なることを示すものであろう。同じような遺構は、神戸市印路古墳群や姫路市西脇古墳群などで知られている。印路古墳群では、二つの古墳（C第2・3号墳）を隔てる周溝の底から、最下層に焼土を含まない炭・灰の堆積した土坑を検出している。また西脇古墳群では明らかに火葬墓と呼べるものと、炭のみが埋納された土壤の2種類が検出されている。

この意見を援用すれば、被熱痕跡がないSX01は①に該当し、他所で生成された炭を埋納した遺構と考えられる。周溝内の炭層およびP-5と同じ状況であり、造られた背景に共通性が伺える。一方SX02は焼成の痕跡が③に該当するものの、骨片が検出されなかった点を始め、墓と比定するには疑問点も多い。古墳築造後の祭祀遺構である可能性も含めて、現時点では性格を決定することは困難である。
