# 鳥居城跡

—一般国道482号鳥居橋橋梁整備事業に伴う埋蔵文化財発掘調査報告書—

兵庫県文化財調査報告  
第392冊

2011(平成23)年3月  
兵庫県教育委員会

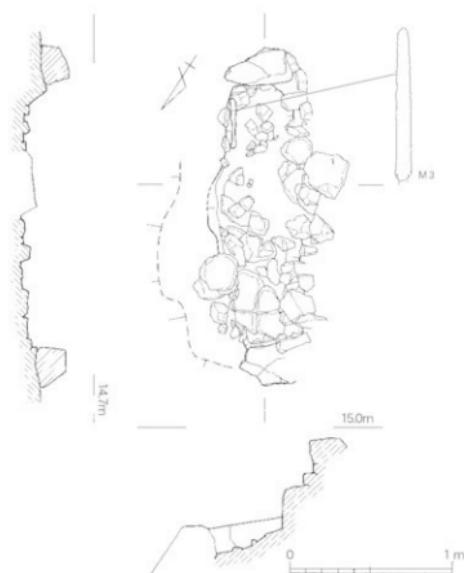
第5図 木棺墓

中区の東向斜面で木棺墓を検出した。遺構は岩盤上、標高約14.5m付近でテラス状に傾斜が変換する地点に築造される。表土直下で岩盤となり、すでに墓壙の大半は流失したとみられるが、小口側には棺の小口押さえと思われる礫が検出された。礫の検出位置から、棺は南西-北東方向に主軸をもち、規模は、長さ1.55m、幅0.4mと推定される。また棺の南隅付近から切先を南西方向に向けた状態で鉄剣が1点出土している。副葬品に乏しいが古墳時代のものと推定する。

鉄剣(M3)は現存長31.2cm、刃幅2.6cmを測る。直角関を両側に持って茎部へ続くが茎部の大半を欠く。刃部の断面はレンズ状を呈し、最大厚0.45cmを測る。木質、布痕は確認できない。

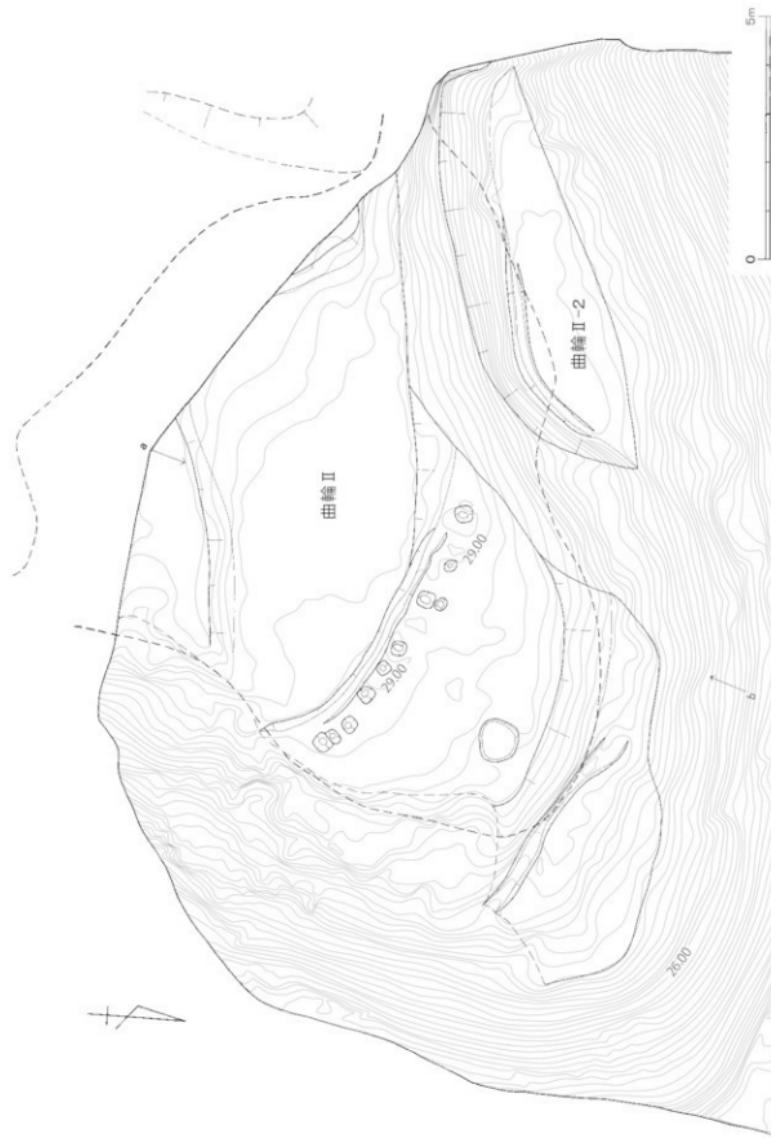
曲輪 II 平面図

主郭Iの下位にあたり、南西-北東方向に主軸をもつ。東西約10m、南北約13mの平坦面は主郭Iから北東にのびる曲輪群の中では最大規模であるが、東端付近は地すべりなどにより損なわれている。現地表の標高は29m前後、麓からの比高差は21.5mである。現状では南東側には主郭Iと結ぶ通路、南西側には曲輪IVから等高線沿いにのびる通路があり、後者の取り付く平坦面南西部隅の調査区外には削り残し土塁が残存する。平坦面の現況での面積は約112m<sup>2</sup>である。表土除去後、掘削の各段階で遺構検出を行ったが、遺構は検出できなかった。曲輪の造成は、地山である岩盤を、その上面が4段程度の平坦面になるように大きく掘削して行う。

2段目と3段目の平坦面が曲輪IIの主体となる。2段目は南北4.5m、東西7mの不整長方形を呈し、検出できた面積は約30m<sup>2</sup>である。上面は標高29.6~29.3mで北東方向に緩やかに傾斜する。平坦面上に遺構はない。曲輪IVとを結ぶ、現存する山道はこの段に取り付くようである。

3段目は南北4m、東西は現況で6mを測る。検出した面積は約20m<sup>2</sup>で標高29.0~28.7mで北東へ傾斜をもつ。2段目との段差の直下に幅30cm、深さ数cmの溝を掘削する。溝沿いには柱穴10基を検出した。規模は径20~30cm、深さ40~60cmである。また北東端付近では径90cmの円形を呈する土坑状の落ち込みを検出した。深さは40cmを測る。これら遺構は盛土上面で検出できなかったことから、掘り込み面は盛土より下である。つまり防御施設としての櫓など曲輪として機能した時期のものではなく、曲輪造成に伴い設置された施設に伴うものと考える。

4段目は東西方向に主軸をもち、東西8m、南北2mを測る。検出できた面積は約13m<sup>2</sup>である上面の標高は27.7~27.0mで北東方向へ傾斜するが、27.7m前後で狭い平坦面をもつ。3段目との段差の直下に幅20cm、深さ10cm程度の溝を掘削する。

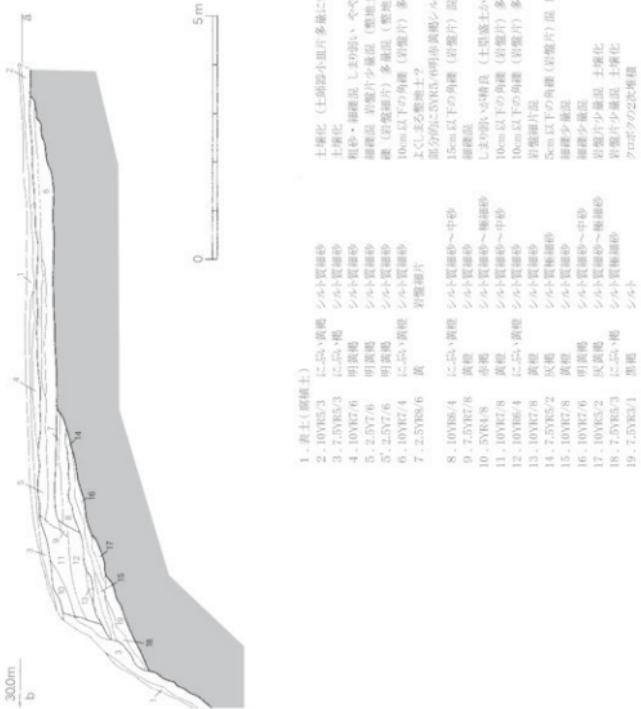
曲輪 II 断面図

盛土の断面観察では、これら岩盤を削り出した平坦面上に、掘削時に発生した岩屑を盛り上げて平坦

面を大きくし、最終的に岩屑の含有が少ない土によって仕上げていることが判明した。盛土の厚さは主郭Ⅰよりの南端付近で0.3m、先端付近で0.7mを測る。また曲輪の外縁には赤色土の堆積が見られ、盛土による土壠が巡っていた可能性がある。また曲輪Ⅱ北側の斜面では現地表では確認できなかつたが、腰曲輪と考えられる曲輪Ⅱ-2を検出した。

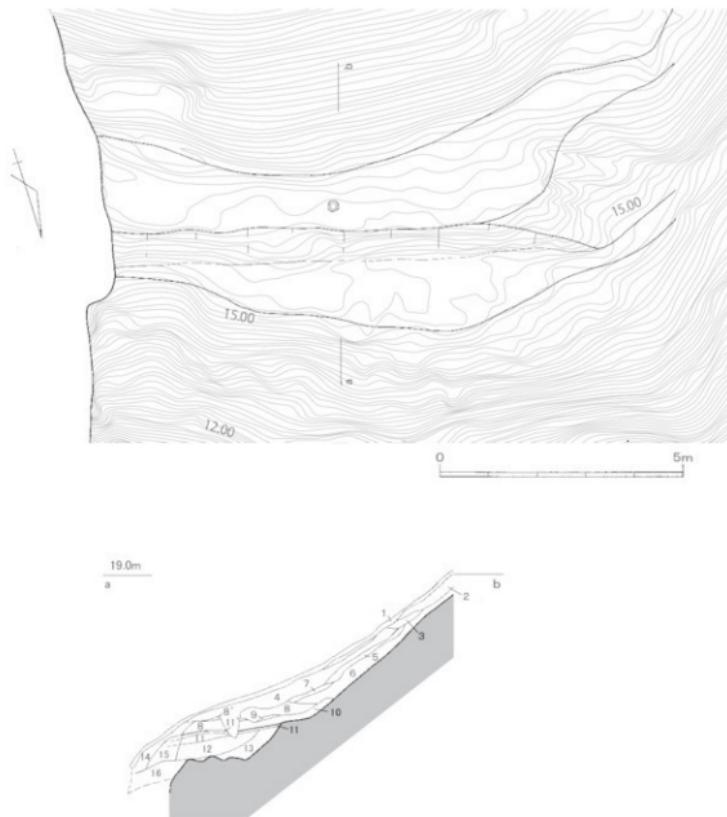
曲輪III-2 平面・断面図

曲輪Ⅲの下位にあたり、発掘調査により検出した小規模な曲輪である。調査前の地形観察では、平坦面はなかったものの、標高16m前後で傾斜が緩やかに変換する箇所が確認できた。その範囲は東西約13m、南北約6mを測り、さらに東側へ続くようだが、斜面の崩落により損なわれている。曲輪Ⅲ-2の造成は、地山である岩盤を2段の平坦面に削り出して行う。

上段は東西11.5m以上、南北1mを測る。上面の標高は16m前後である。西端から南西斜面上方にのびる犬走り状遺構を検出した。また、中央付近で柱穴を1基検出した。

下段は東西9m以上、南北1mを測る。上面の標高は15.3~15.1mである。平坦面上では遺構は検出できなかつたが、西端から南西斜面下方にのびる犬走り状遺構を検出した。

盛土の断面観察では、曲輪Ⅱと同様、平坦面上に岩盤を掘削時に発生した岩屑を盛り上げて平坦面を大きくし、最終的に岩屑を含まない土によって整地している。なお、曲輪後方は約45°の傾斜をもつが、比較的平滑であり、斜面の岩盤を加工している可能性がある。

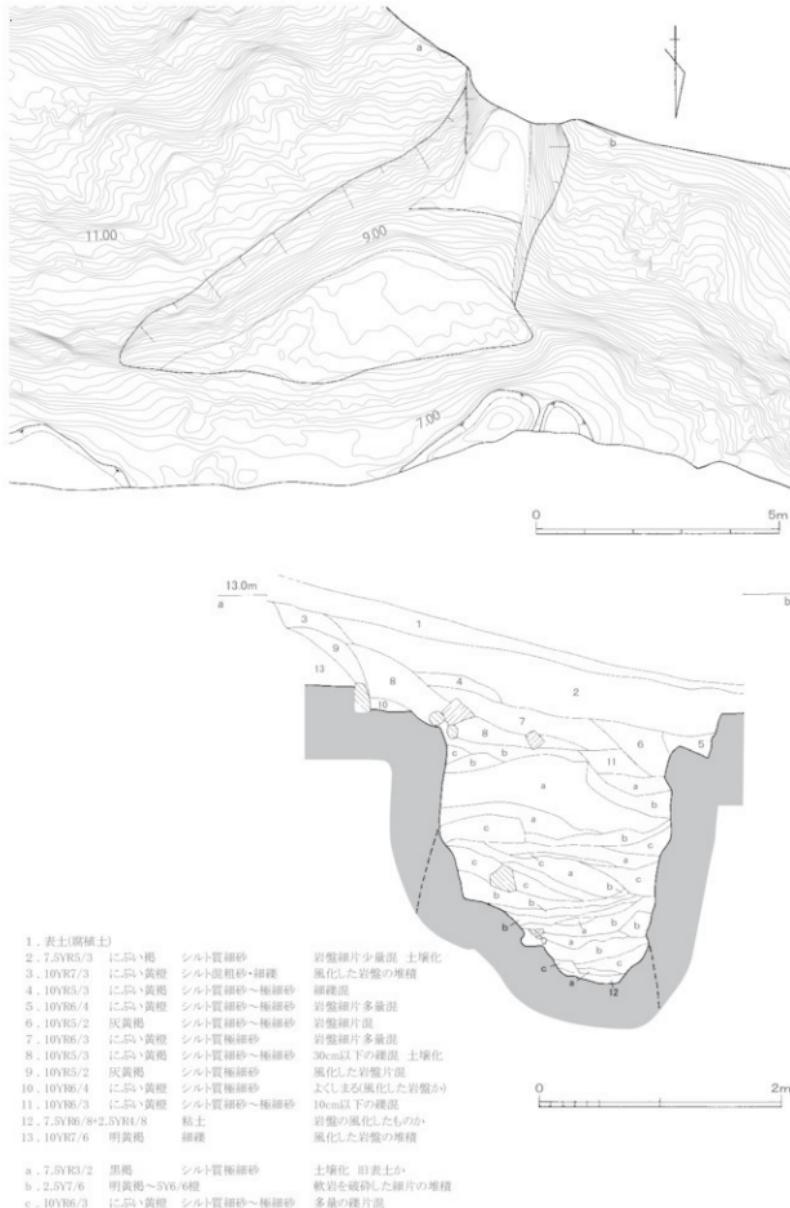
豊堀 1 平面・断面図

中区の小規模な尾根張り出しの西側で、堅堀の下端を検出した。規模は、幅・深さとともに2.2mを測り、両側面はほぼ垂直に立ち上がる。底部は平坦で、標高は9.5m前後である。掘削した部分の岩盤は周囲よりも軟質であり、岩盤の中でも掘削しやすい部分を探して設置したようである。裾部は平面形がハ字状に広がり、底もテラス状に平坦となる。底の標高は8.2m前後を測る。

なお尾根上の曲輪Vから下方に歎状堅堀が確認でき、このうち主郭I寄りの堀が検出した堅堀の延長上にあたることから、尾根から山裾まで堀を掘削していたものと考える。断面観察では堅堀埋土は旧表土層と赤色土層の互層となっており、人為的に埋められたものと推定する。埋土中層からは完形の土師器皿が2点出土している。また中層から出土した炭化物については放射性炭素年代測定をおこなった。その成果は第4章として掲載している。

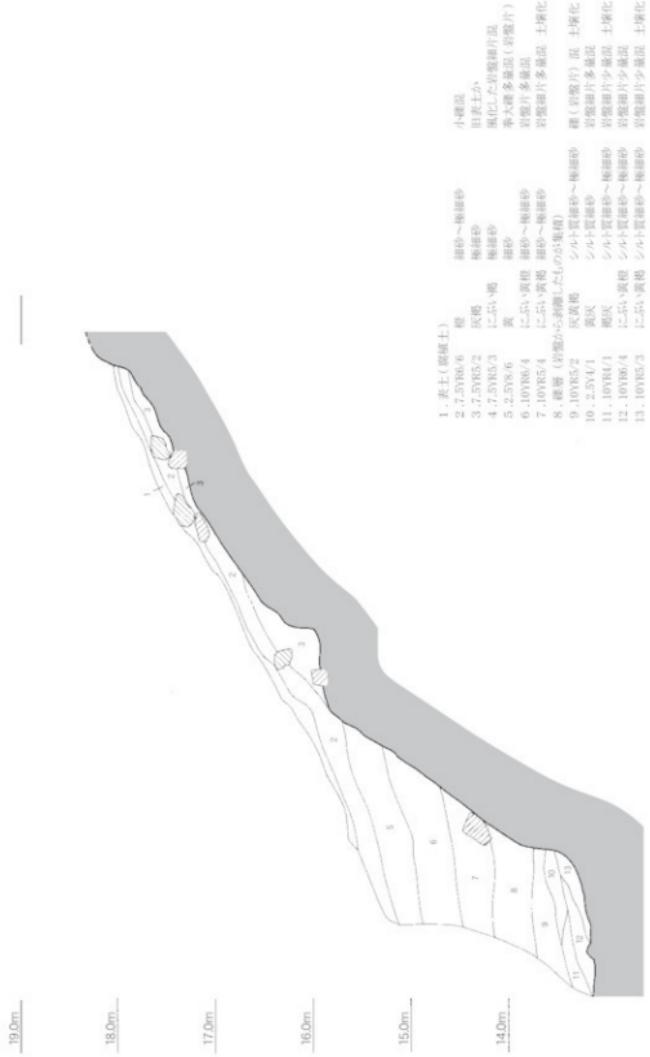
曲輪IV-2 付近断面図

中区の北に張り出した尾根の先端付近の岩盤上で平坦面を検出した。調査前の地形観察では平坦面は確認できなかつた。曲輪Ⅳの北側下方に位置し、東側は谷を挟んで曲輪Ⅱ~Ⅲ-2と対峙し、西側には堅堀1が所在する。平坦面は東西方向に主軸をもち、東西5.7m、南北1.2mを測る。検出した面積は5.6m<sup>2</sup>である。標高は13.0m前後である。断面観察では明瞭な盛土や整地層は認められない。岩盤上では堅跡など人为的な所作を示す加工痕などは認められない。

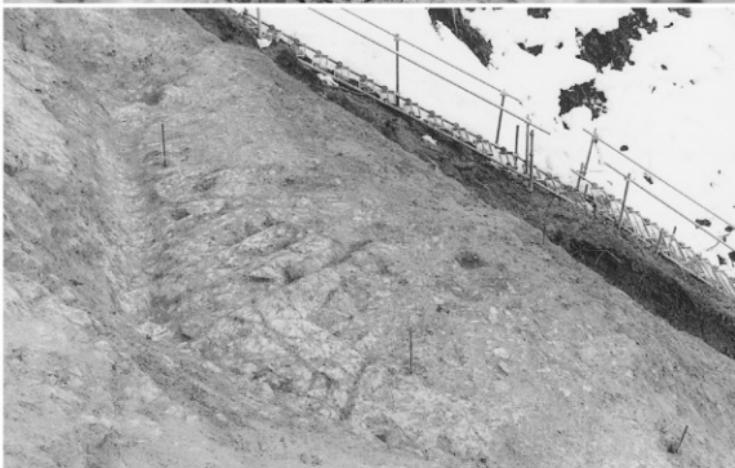
曲輪II-2  
(東から)

曲輪Ⅱの西隅付近に位置し、谷に面する。曲輪Ⅱの平坦面と重複し、調査前にはその痕跡を全く確認できなかっただため、現況の曲輪Ⅱとは時間差をもつ可能性がある。主軸を南西-北東にもち、ほぼ等高線方向を向く。長さ8m、幅2mを測る。検出した平坦面の面積は約10m<sup>2</sup>である。斜面を掘削し平坦面を造り出し、山側にコ字状に溝が巡る。床面では柱穴などは検出できなかった。また、遺物も出土していない。

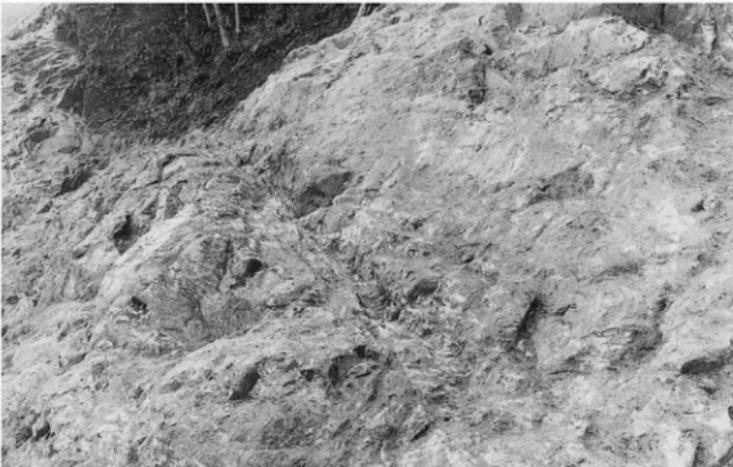
通路  
(北西から)

堅堀2の西側で検出した。幅0.7mで岩盤を階段状に削り込む。山側には幅20cm、深さ10cm程の溝がつく。曲輪VIにはかつて神社が所在したため、その参道として整備されたものと思われるが、もともとあった山裾から曲輪への通路を踏襲している可能性がある。
