# 西林寺跡

急傾斜地崩壊対策事業【竹原野(3)】に伴う埋蔵文化財発掘調査報告書

兵庫県教育委員会

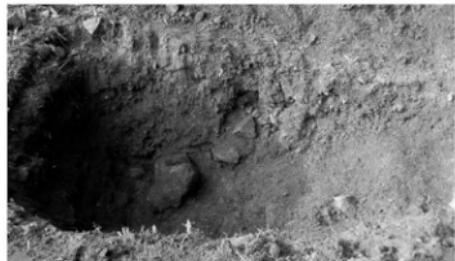
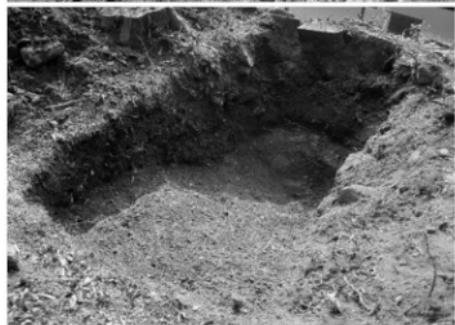
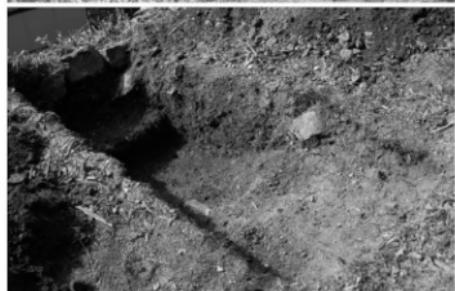
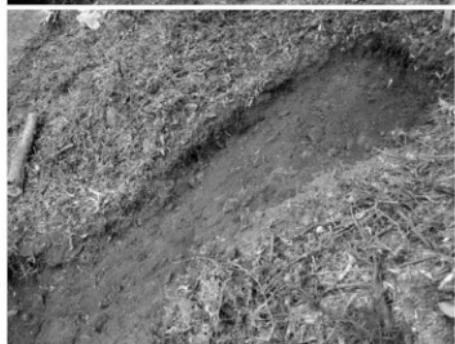
確認調査の状況

平坦面に設定した1T～3Tでは、表土以下は主に礫混じりの細砂層で構成され、緩やかに傾斜する地山基盤層（ベース土）の上部に傾斜をさらに緩くしながら堆積している。また、平坦面の端部から石列が検出された。これらのことから、斜面の外方へ山土を盛り出して平坦面を設け、周縁に列石を巡らせた工程が復元される。一方、3Tの南東付近に存在する東西方向の石列は、3Tの南壁の土層断面では地山基盤層の上部に据えられていた。

斜面部分では比較的傾斜の緩い箇所に4Tを設定した。表土を除去したところ、地山基盤層と思われる礫混じりの細砂の堆積が認められるのみで、区画する列石などは確認されなかった。

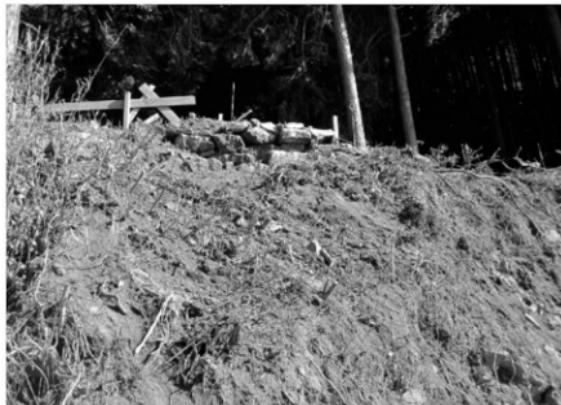
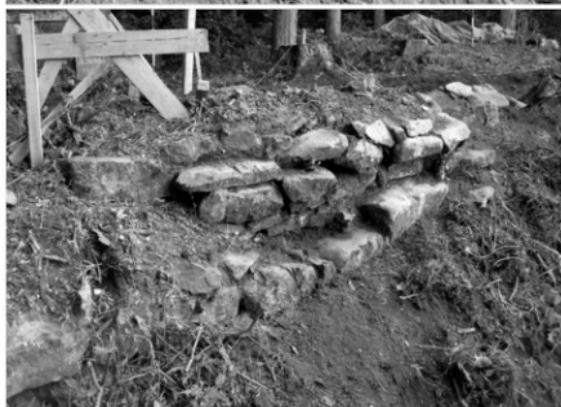
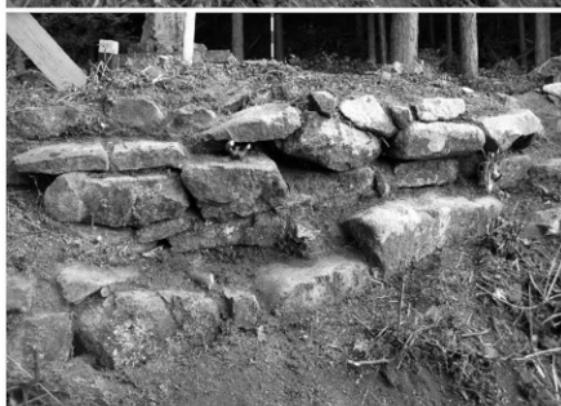
SF01 遠景

**堀の基礎（SF01）**：調査区の西端を南北に走る。幅約1.0m・高さ約0.5mを測る石積みである。両側（東西）に板石を積んだ面をもつが、中央には石積みは見受けられない。西面一斜面側については大半が崩落しており、東面即ち境内側の残りがよい。一辺約0.3m～0.5mの平石を繋げる。

また、石積みは、頂部の標高が約357.40mを測る。上部が平坦であることから、ほぼ本来の高さを保っていると考えられる。形状から土堀の基礎と考えられる。

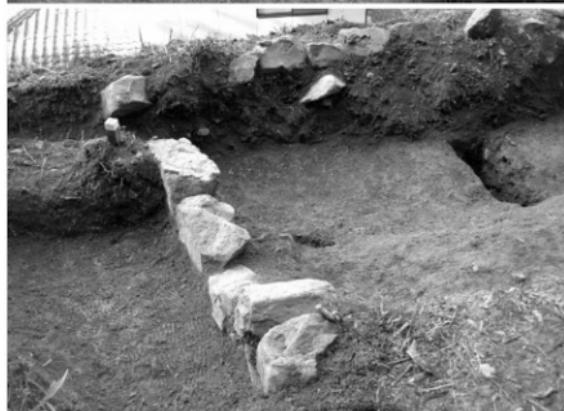
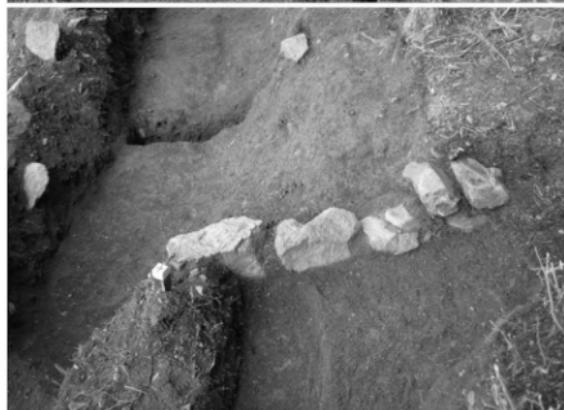
SF02の状況

**SF02**：調査区南端において検出した。整形した面を南側に向け南北に石材が並ぶ。石列は平坦面上（地山面上）に構築された東端では2段となるが、下層造構-ステップより西側にあたる部分ではやや大振りな石を使用し、1段で並ぶ。

また、SF01との取り付きは明確ではない。SF02の方位はSF01基底部の方位と直交する。

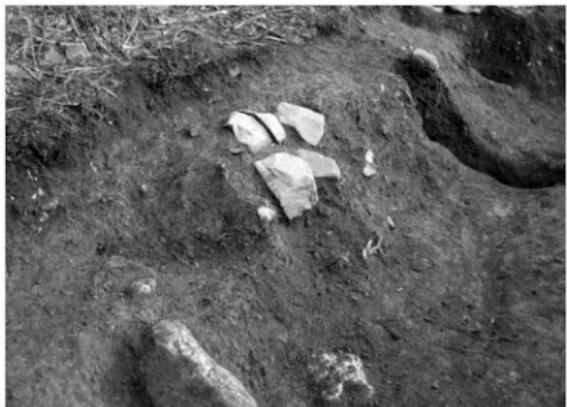
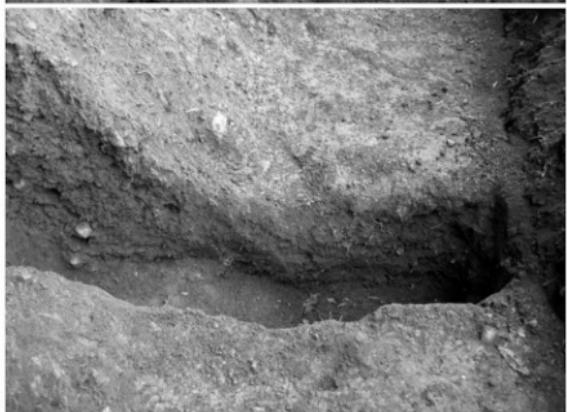
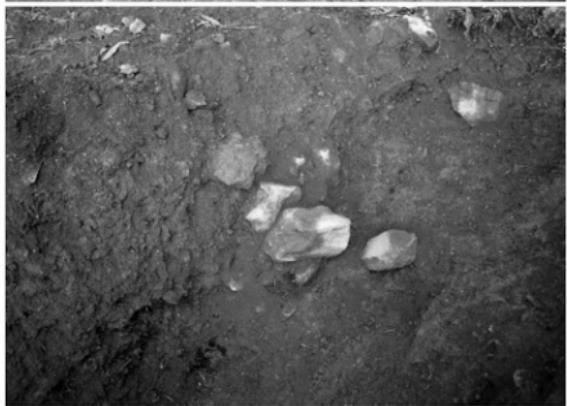
下層石組みの状況

調査区中央を南北に走る段状遺構を検出した。旧地表を約0.4m掘り下げ、幅約0.5mのステップを作り、更に下層へと掘り下げている。

ステップ部分には径約0.7m前後の浅い土坑、径0.3m前後の石材が検出されている。土坑は石材の据付坑であった可能性がある。

検出状態から、下層の遺構はSF01・SF01基底部の石垣に先行する古い石垣であったと考えられる。
