宇野構遺跡

—(砂)長水川通常砂防事業に伴う埋蔵文化財発掘調査報告書—

兵庫県教育委員会

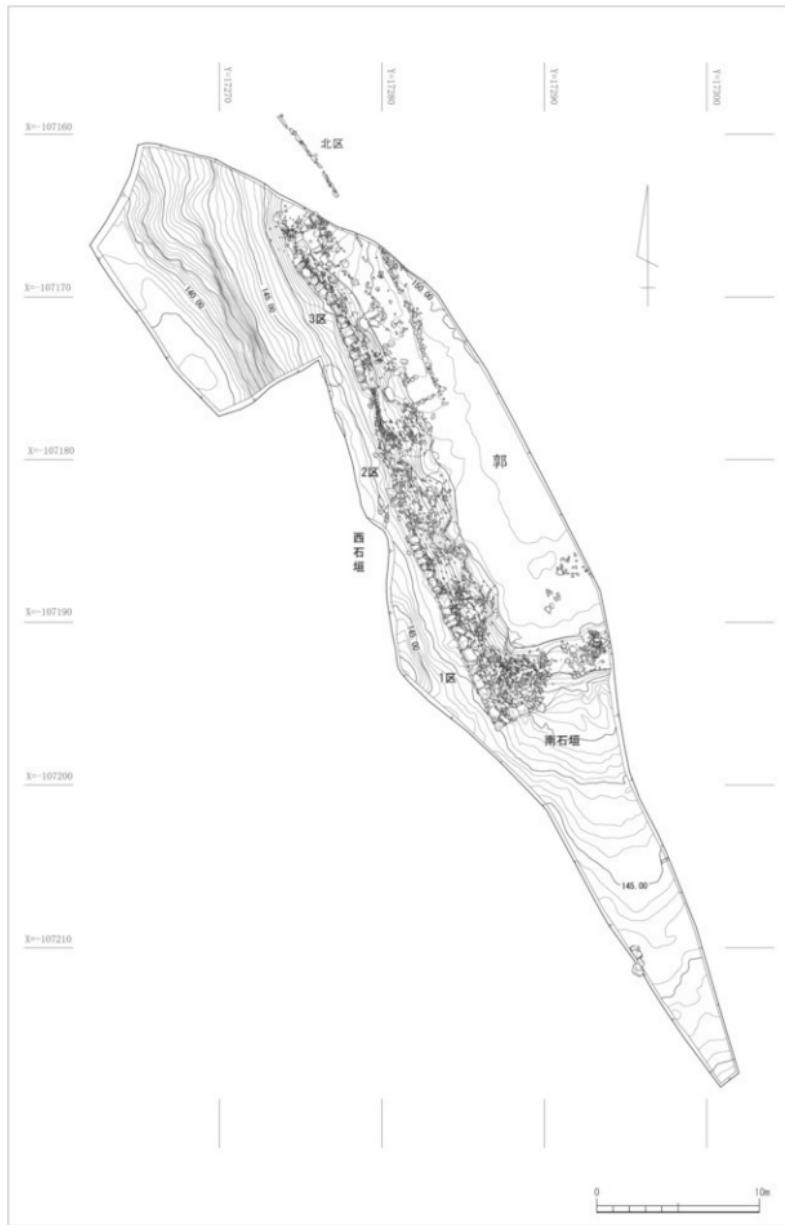
調査区全体図

郭は小丘陵頂部に位置する平坦地である。規模は南北40m、東西12～15m、面積500mほどで、南北に細長い地形を取り込んで構築され、北側には現在、宇野政頼公供養碑（調査区外）が建つ。ただし、平坦面の大半では表土下10～15cm前後で岩盤層が検出され、包含層や遺構、遺物は残されない。このため全体が岩盤層まで切り下げられ、遺構面が失われたものと思われる。一方、郭西端では黄色砂質土が盛土され、後述する石垣裏込土の上面を覆う状況が観察された。この盛土は汚れがなく均質な山砂であることからアスレチック整備時の客土と推測される。

郭の南端は南石垣によって区画される。そして、南側（小丘陵頂部の南側）へはさらに尾根が伸びて西側の構本体を遮断するので、郭同様に構の東側を防御したと思われる。しかし、地形的には傾斜地形となり、表土下10～50cm前後で岩盤層が検出され、表土から多数の近代遺物が出土した。調査前の状況もガードレールや丸太、長方形石材（切石）によって階段が設置され、この階段の石材として第2章で述べた「天守公園」の石碑（第17図）が転用されるなどしていた。これに対して、写真図版4上段の写真では昭和12年頃は南側に純く尾根筋が現在のような傾斜地形ではなく平坦で、南側へ急激に下がっている印象はない。このため郭同様にアスレチック施設整備時（あるいは体育館建設時）に切り下げが行なわれたものと考えられる。さらに、南側傾斜面の端および西側斜面は全体が崖地形で、小学校校庭と隔離するが、これについても人為的な掘削が推測される。

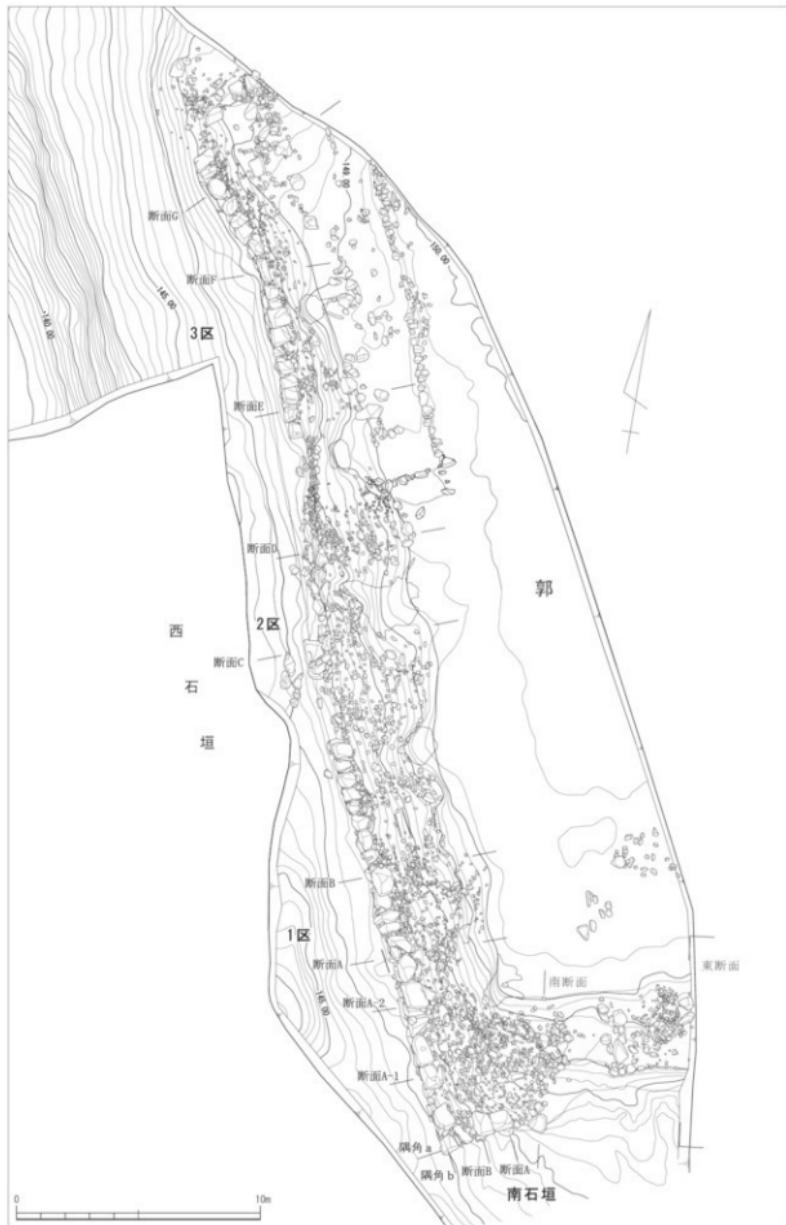
石垣平面図

石垣は小丘陵頂部の南側と西側で検出された。南側の石垣を南石垣、西側の石垣を西石垣とし、記述の都合上、西石垣を南側から3区に分けそれぞれ1区・2区・3区とした。このほか調査区外になるが、小丘陵西斜面の北端でも西石垣の延長と推定される石垣が検出されており、これを西石垣北区とした。石垣の規模は南石垣が長さ3.5m、最大の高さが0.5m前後、西石垣1～3区が長さ35m、高さは0.5～0.8m、西石垣北区が長さ6.7m、高さ0.5m前後である。なお、西石垣1区南から13.2～15.2mと19.8～22.5mの区間、石垣が崩壊して途切れてしまう。このことから西石垣では南側から最初の途切れ部までを1区、2か所の途切れ部の間を2区、北側を3区とした。1区には石1～石35、2区には石1～石13、3区には石1～石28がそれぞれ残され、合計76石の石材が検出された。南石垣では隅部の石材を除くと石1～石8の8

石材は最も残されているところで西石垣2区の3段があるが、他の地点では1段ないし2段であった。西石垣1区は大半が2段で、同3区については部分的に2段となっていた。石垣の下端は西石垣1・2区では小丘陵頂部の郭面から3m下に基底石が据えられ、その背面上にはグリ石が多量に検出された。ただ、グリ石は残された石垣背後ののみならず法面全体に検出されている。このため元々は全面に石垣が存在したことが推測され、かつては基底石から郭面まで石垣が存在していた可能性が高い。このことを前提とすると、石垣は最大で高さ3m前後（西石垣1区）あったことが推測される。

西石垣と南石垣の隅角部はやや銳角気味であるが、基本的に矩形と評価できる。また、西石垣2区の石10～12は1石分ほどの小規模な入角をもつ。さらに、3区北側（石1～17）では石面を曲線に構築する。そして、西石垣3区と西石垣北区の間では半間ほどの入角となり（この箇所はアスレチック整備時の通路の造成によって破壊される）、西石垣3区内側に折れる格好となる。なお、西石垣3区で基底石の据え付けレベルは147.0mと高くなるが、西石垣北区の南側で148.2m、北側で147.6mとさらに高くなる。そして、西石垣北区では郭面との高低差は2.5m前後を測る。従って、西石垣南側で3mであった石垣は北側に行くほど基底部が上がるため、逆に低くなると推定される。

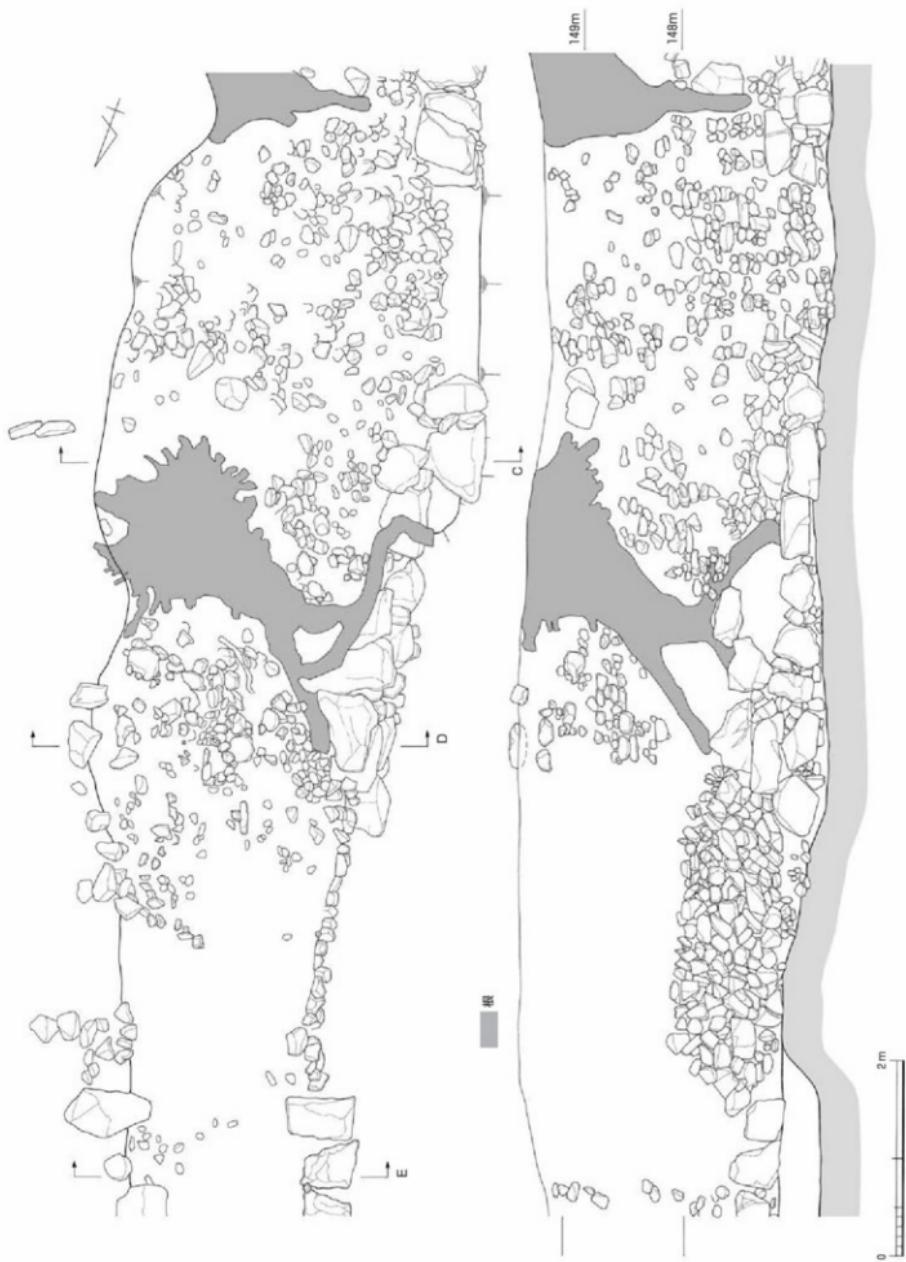
西石垣 2区 平・立面図

この地区では石3・4・6で唯一3段分の石垣が残され、南側の石10～石11・12間で一石分（0.5m）の入角構造をもつ。検出された石垣は長さ4.75mで1区へは1.9m、北側の3区へは2.7mの間、石垣が崩落する。なお、石7は下位の石材が抜け落ち、樹根によって位置を保ったものである。

2区では基底石据え付け面は146.5～6mで安定的に確保されている。ただし、根切りのための平坦面の確保は2区周辺の小規模な谷地形のため若干東側に入り込まざるを得なくなっている。また、1区の隅角部周辺のようにレベルを下げて根切り面を確保することも崖地形であることからできない。以上の点から地区北側で石垣面を一石分東側に入角にして調整を計ったと考えられる。従って、入角構造は小丘陵の地形に対応した石垣構築上の技術的な手法として考えられる。石10と石12は特に石材同士が重ならず少し隙間を持ち、石12の背面にはグリ石が充填されていた。このため基底石で見る限り入角構造特に特殊な工夫は設けられていない。

2区においても間詰め石は顯著で、特に石1の下段は石2・6間を補強して多数の間詰めがおこなわれる。2区では石材の控えは比較的短いものが多い。0.7mを超える石材は石13の0.7mのみである。手前の石12が重要と思われるが、控えは0.62mで特に長いわけではない。また、入角側の石11は0.48mとむしろ控えは短い。なお、本地区で控えが2番目に長いのは、石5の0.66m、次が石6の0.64mであるが、これらの石材の面は石5が横0.52m、高さ0.53m、石6が横0.3m、高さ0.3mである。石5が標準、石6は小さい部類に入るものの、2石は牛蒡石材の小面を面に据えたものといえるだろう。また、石6は石4～8間を埋める上で、基底石の面幅が狭くなってしまったために据えたものである。

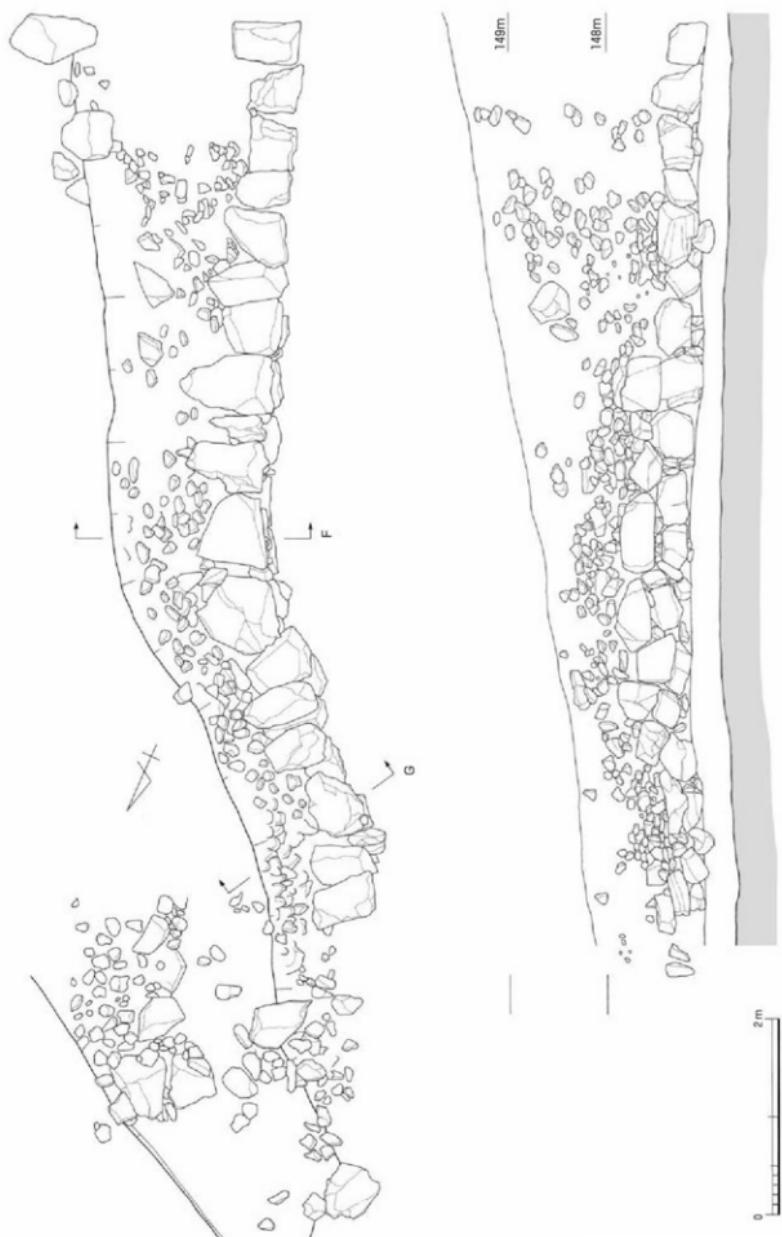
西石垣3区 平・立面図

西石垣北側の地区であるが、石材は1段ないし2段分が残されていた。前述の通り2区との間には崩落による空隙が見られ、後世の積み直し石材が追補されていた。基底石据え付け面は147.0m前後にあるが、石6～18の間では10～18cm前後高くなっている。ただし、他の地区と異なって3区では基底石据え付け面が岩盤に直接据えられるのではなく、旧表土上に石材が置かれている。根切り作業は一応実施され、背面では部分的に岩盤面を掘削するものの、確実に基底石を岩盤面に据える意識は希薄である。

また、3区北側では石12・13より西側に石垣面が湾曲しながら張り出している。その北側では北区への接続のために隅角部が存在したはずであるが、その手前まで湾曲部分が続いている。残念ながら隅角部は破壊されているが、この部分も特に岩盤上に据えるものではなく旧表土を整地した面に石材を据えていたと考えられる。

石垣面の湾曲は北側隅角部周辺が郭上から小規模な尾根地形が張り出すことによって生じたと思われるが、軟弱な堆積土を除去せず、さらに石垣面を湾曲させて構築している。1区などの状況からすると直線で通すことは技術的には可能とみられるので、これを省略した手抜きの簡易施工となっている。このため旧表土を残したまま基底石を据える点や、根切り面の安定に労力を割かない点など3区は石垣構築にやや雑な面が多く感じられる。

石材に関しては石11～石20間が比較的大きな石材を使っている。この範囲は石垣面を湾曲させる場所にあたるが、特に湾曲の始点にあたる石12・13・石14・15では平石で安定の良い巨石を据え不規則な積み方を補強する。また、湾曲部北側の石1～12間では控えの長い牛蒡石を用いる傾向がある。面が小さい石材を用いることで微妙なカーブに対応した積み方で調整を計っていると思われる。従って、この部分での石垣は一見すると、他の地区に比べ小さな石材で雑な積み方をしたようにも見えるが、実際は石8の0.74mを筆頭に、控えが0.7m代の石材が石1・2・10・11など多数あり、逆に0.5mを下回るものは石3・6の2石のみである。また、3区で石垣が2段分残されるのは石7～石20の間に限られるが、この部分の2段目の石材は石7・8・11・12・14・17・19・20である。これらのうち石12・14・20は平石であり、全体的に大ぶりな石材が多い。一方、基底石のほうは1辺が0.4～0.5m代の石材が多く突出して大きな石材が見られない。これは基底石背面の根切りの奥行きとも関係しており、1・2区と異なって3区では根切りの奥行きが深くとられていないことから、控えの幅が小さく、石材も大型のものを用いていない。その一方で2段目には面側が大きく、奥行きも充分にある大型の石材を用いて安定をはかる傾向がある。

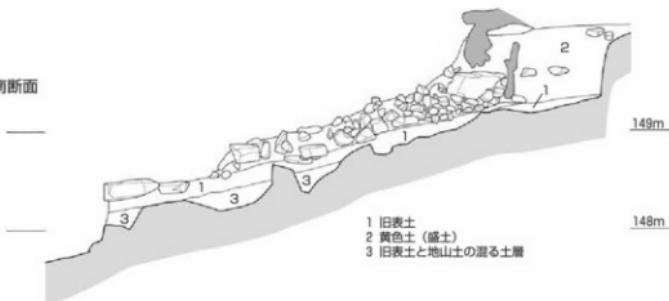
断面A

根切り作業は西石垣1・2区周辺では郭面から3m下の斜面を掘削して行われている。具体的には基底石を据えるための平坦な段を造りだす。基底石を据える場所については岩盤層を削り平坦面を確保し、背後に崖地形ができるこによってL字形の地形を造り出している。断面Aで基底石を載せる平坦面が1.2m、背面に高さ1.0mの崖地形が形成される。断面Bで前者が1.3m、後者が0.9mである。断面Cで前

以上から概ね基底石を据えるための平坦面は1.1~1.3m前後で、背面の岩盤壁地形の段差は1m前後のものが平均的であることがわかる。これに対して1区の断面A-1・2周辺では基底石平坦面が0.8m前後で背面の根切りは高低差0.5m前後と小規模となる。他の断面では基底石を据えるために背後の作業スペースを0.3~0.5m前後確保するが、1区南端ではこれが考慮されていない。

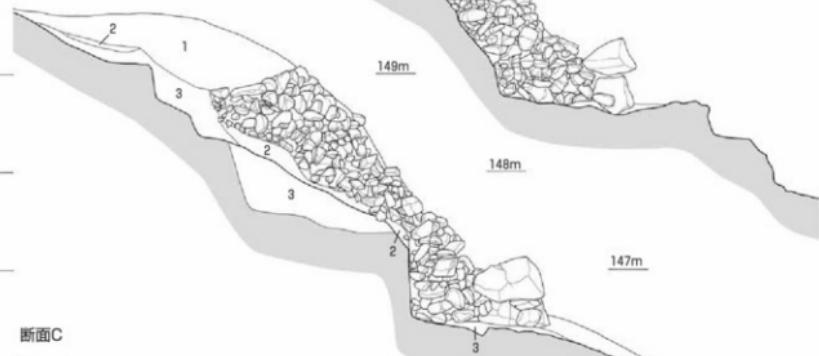
断面C

者が1.1m、後者が0.3m、断面Dで前者が1.1m、後者が0.9m、断面Eで前者が1.3m、後者が0.75m、断面Fで前者が0.5m、後者が0.4m、断面Gは前者が0.5mで後者は0.3mとなる。このほか、1区のA-1断面は前者が0.85mで後者が0.6m、A-2断面では前者が0.75mで後者が0.5m前後である。

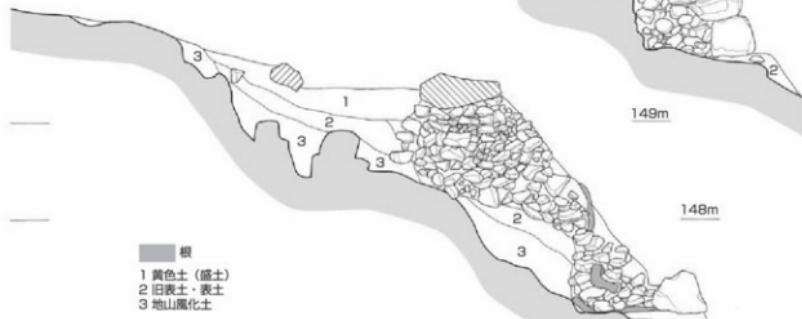
断面E

3区でも基本的には1・2区と同様と考えられる。しかし、基底石据え付け面が岩盤層まで確實に達することはなく、南側（石18～28）では表土層を残したまま据え付け面を造成している。断面Eでは基底石は表土層の上に据えられ、背面のグリ石が岩盤上に位置するので、背面では確實に岩盤層を削りこんでいることがわかる。このため全体的には岩盤上の安定した面を据え付け面とすることは意識されるが、3区では石垣を築くラインを重視したか、もしくは単なる手抜きかどちらかの理由で表土上に据え付け面を設定している。

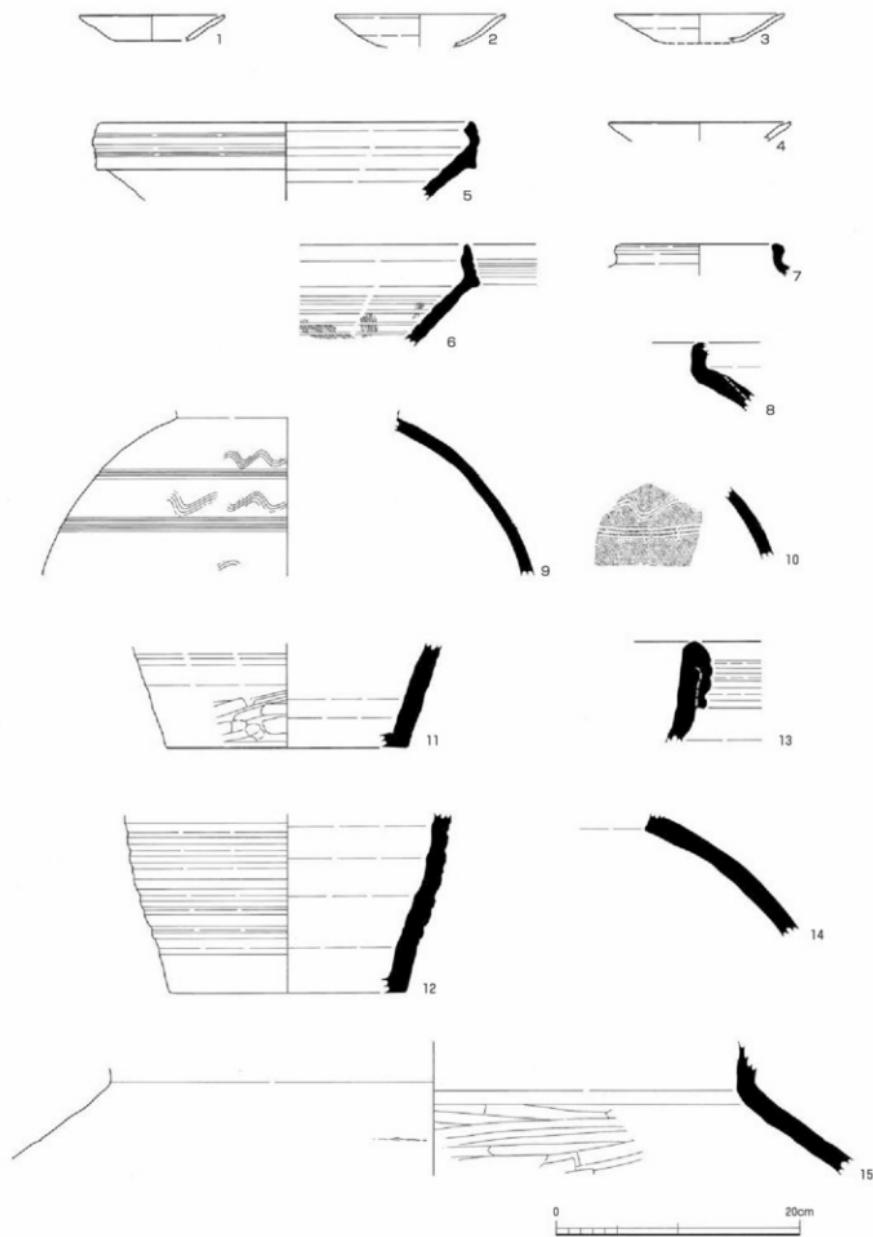
出土土器

土師器皿1～4はすべて京都系土師器である。1・3は底体部の境がやや明瞭な平底になるが、2はやや丸底ぎみになる個体である。器壁は3～4mm程度で口縁端部の横ナデは丁寧である。3は体部中位に屈曲が見られる。4は口縁部の個体で口縁部の横ナデは丁寧であるが、やや器壁が厚い個体である。いずれも16世紀中頃～後半にかけてのものであるが、器壁の薄いものが多い点から考えるとやや古色を有すると考えられるだろう。

備前焼擂鉢は5・6の2点を図化した。5は口縁の縁帯が湾曲しながら内済し内面側に面を持ち、縁帯外面に凹線状の凹凸が見られる。口縁部片のため卸目部分を欠損する。内外面のロクロ痕跡が顯著である。6は口縁部が上方に拡張するもので、内面側に面を持つ。縁帯部下端は外側に張り出すことで体部との間に屈曲部を持つ。体部内外面は5と同様にロクロ痕跡が顯著である。卸目は5本単位で、上下のものと、斜めの卸目のものがある。これらは近世1期b段階のものと判断され、年代的には16世紀後半段階にあたる。

備前焼壺は7～12の6個体を図化した。壺7は無頸壺の口縁部片で器表が暗赤褐色を呈し、蓋が付くタイプである。壺8は頸部から口縁部にかけての破片、9・10が肩部、11・12が底部の個体である。9・10の肩部には波状文と3条の沈線が施文される。11は体部下端にヘラ削りによる調整が施され、12は体部外面のロクロ痕跡が顯著な製品である。

備前焼甕は13～15の3個体を図化した。13は口縁部の破片であるが縁帯が拡張し、外傾気味に立ち上がり、外面に3条の凹線が観察される。14と15は肩部の個体で、14は水屋甕の破片である。15は内面にヘラ削り痕跡が観察される。14の外面には自然釉がかかる。

以上のとおりであるが、土器類は個体数が少ないうえ、土師器皿と備前焼に限られている。このため、これらが遺跡の様相を正確に反映するのかどうかは疑問が残される。その点を考慮したうえで、これらの土器群について検討を行う。まず、出土場所であるが土師器皿1～4は西石垣3区の石28背後のグリ石下の旧表土層からの出土である。備前焼は西石垣1区・南石垣との隅角部の上方、郭面近くのグリ石層の直上ないし、グリ石表層から出土したものが大半を占める。出土土器のうち土師器皿はいわゆる京都系土師器であるが、長水域址の採取資料にも含まれ、播磨の山間部では城郭、寺院に多い出土品である。備前焼は、甕や擂鉢が16世紀後半に比定される。

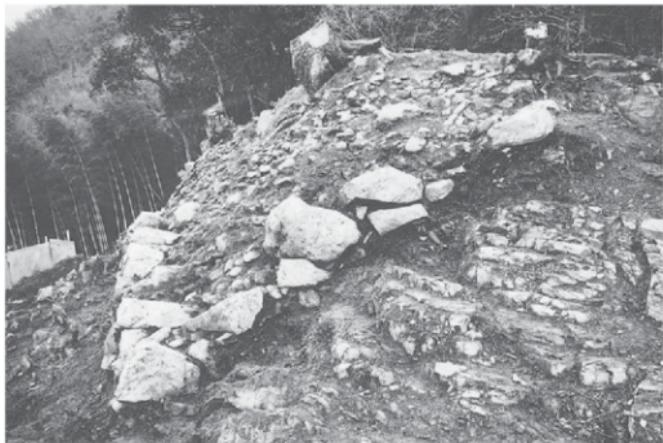
南石垣(南から)

南石垣は曲輪の南面を限る石垣である。ただし、奉安殿が建てられたことにより大部分が壊されていたようで、残されるのは西側の一部のみである。南石垣で残存している築石は8石（石1～石8）で、ほかに隅角部の西石垣1区の石35がある。ただしこのうち石35・石1については基底石の安定を図る根固め石、石8は原位置を移動していると考えられるので、原位置に残された築石は7石である。一方、南石垣では岩盤が西側に傾斜するので基底石据え付け面も傾斜面になる。検出された石垣の長さは5mで、この間の高さは、標高146.0～148.5mを測るので、2.5mの高低差をもつ。残された石垣は1段ない

し2段で、石材の大きさは西石垣1区と差はない。控えについても石4で0.78m、石6で0.76mと長いものが認められる。ただ、据え付けは傾斜面のため東上の石材が西側に一部重なるような積み方となる点が特徴的である。なお、据え付け面は面側でみると礎層上にあるが、これは岩盤層の風化層にあたる。この上に基底石を据えていた。

なお、南石垣は曲輪の南辺を限る石垣であるが泰安殿が建った戦前の状況を写した写真図版4によれば、この時期は石垣上に土砂が盛られ、石垣は埋まっていた可能性が高い。ただし、写真ではこの玉垣の西下に僅かに段差が確認できるが、これが南石垣の残存部とも推定される。
