三重県斎宮跡調査事務所年報1979

史 跡 斎 宮 跡

— 発掘調査概報 —

三重県教育委員会
三重県斎宮跡調査事務所

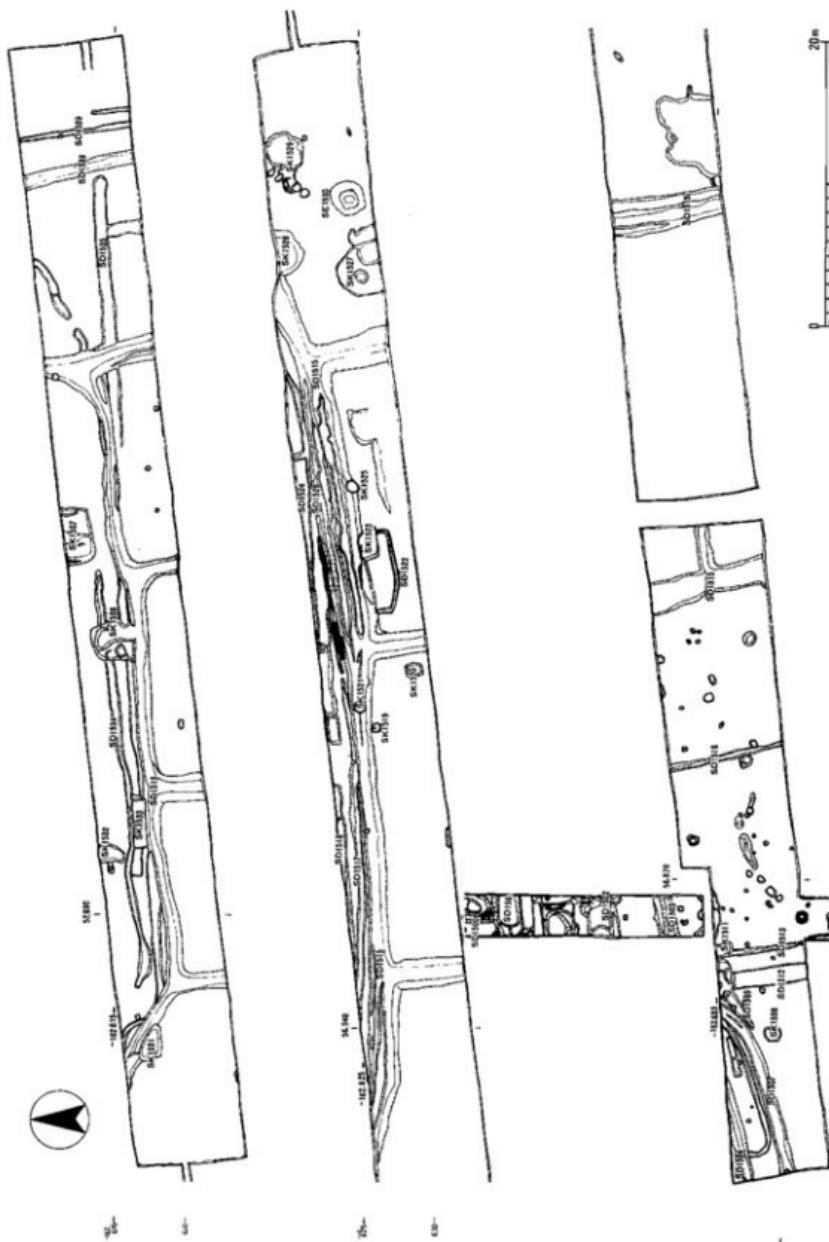
第16図 第26-3次遺構実測図 (1:400)

S K1510以外はいずれも不定形で、深さ10cm内外の浅い土塙で、遺物出土量も少ない。S K1527は土師器の台付小皿4、皿1、杯2と、灰釉陶器広口壺と山茶碗1が出土。皿と台付皿1にロクロ使用製品が混じる。S K1529は灰釉陶器皿1と土師器の小皿、高杯、甕の小片数点が出土した。他の2土塙にも同様の土器片が出土した。

S K1514は昭和50年のQトレーナー調査で東半を検出している。S K1510はS D36とS D34で西側を削平されるが、深さ37cmを測る。共にS K1529と同様の土師器片が出土した。

S D1515は調査区の東端から西端部にかけて延長 194mを認めた。幅1.2m～2.5m、深さ20cm～34cmで底部が平坦で、西端が東端より70cmほど高い溝である。壁面は北より南が緩く、2段になる部分もある。調査区は東で7°近く北へ偏るが、この溝も調査区に沿って東西に延び、一定間隔で南方へほぼ直交して分流する溝が9ヶ所に見られる。その間隔は、中央部の最も広い部分で37m、東端部では14m～16mであった。また、この溝から派生する小溝（S D1517、S D1522、S D1526）を伴う。なお、S D1515と同時期で関連するものと推定できるものに、S D1518、S D1524、S D1534、S D1535がある。いずれも深さ10cm～20cmまでの浅い溝である。
