# 浜松城跡 10

The 12<sup>th</sup> excavation report

Hamamatsu Municipal Board of Education

2015

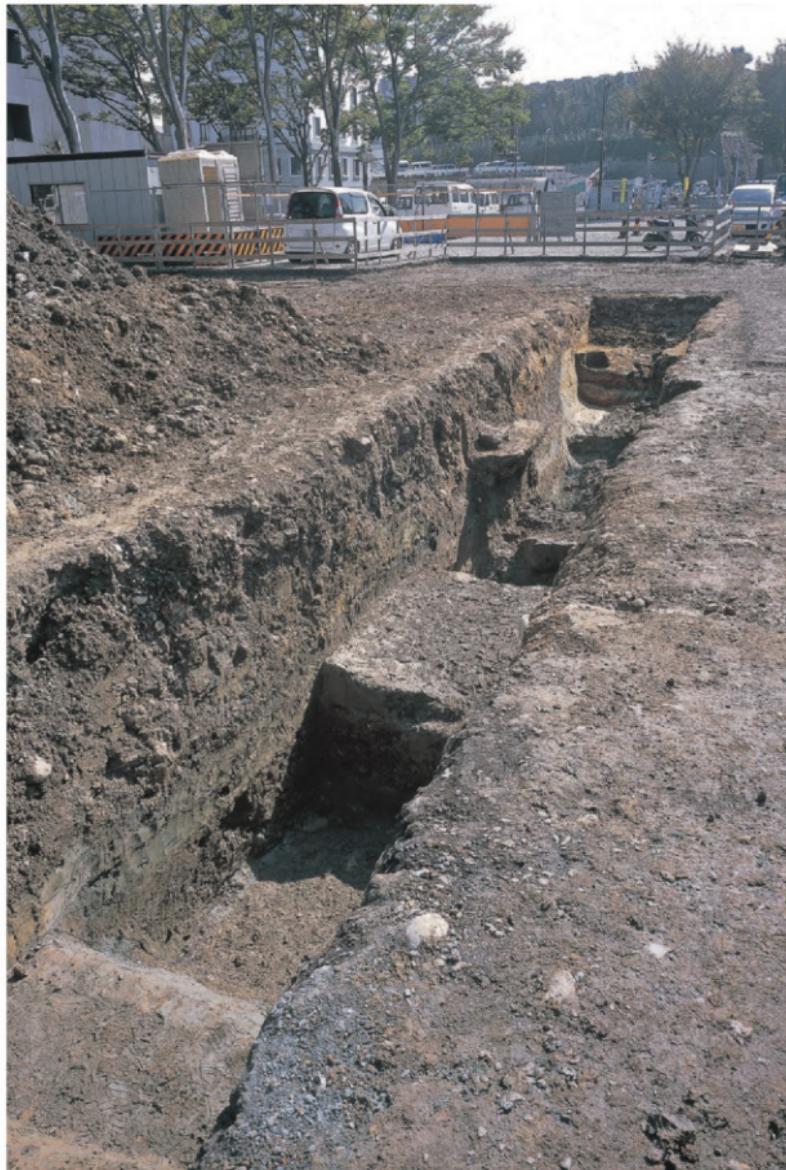
3 トレンチ 堀 (SD06) 全景 (北西から)

**堀跡 (SD06)** SD06は3トレンチの中央で確認した大型遺構である。遺構の規模や形状、位置関係、出土遺物などから、戦国時代の堀跡と捉えられる。SD06は、上面において現代の擾乱が激しく上層の堆積状況の把握が困難なこと、北岸肩部から北側にあった土塁が大きく削平を受けているため上位の明確な構造や規模が不明であること、未調査部分が残るなど、不明な点が多く残る。SD06の断面形状は、現状では底の平らな逆台形の「箱堀」状を呈すると考えているが、堀中央部を掘り下げていないため確定的ではない。また、北岸肩部には幅0.6～0.8m余りにわたり盛土層(3層)が直接被ることから、犬走り状の平場が設けられていた可能性が高い。

残存するSD06の規模は、比較的良好く残る南岸肩部(標高17.58m)と、消失した土塁下の犬走りの肩部と思われる北岸肩部(標高17.07m)との上面幅が約9.72m、深さは南岸肩部から調査時最深部(標高15.84m)までが1.74mで、北岸肩部では1.23m、底幅は約6.56mである。北岸斜面の勾配は約52度、南岸斜面の勾配は約41度で、北岸斜面の方が急勾配で、この勾配は6トレンチの本丸南側石垣(SL02)の53度とほぼ同じである。削平された本丸南側の土塁の高さは、推測するしかない。本丸南側石垣(SL02)の根石が埋る地山層の標高が19.0m余りで、これ以上の高さの土塁であったことは明らかである。現在残る本丸平場の標高25.0mは超えないと思われるが、その間の高さとなろう。因みにSD06南岸肩部と現況の本丸平場との比高は、およそ7.4m余りとなる。

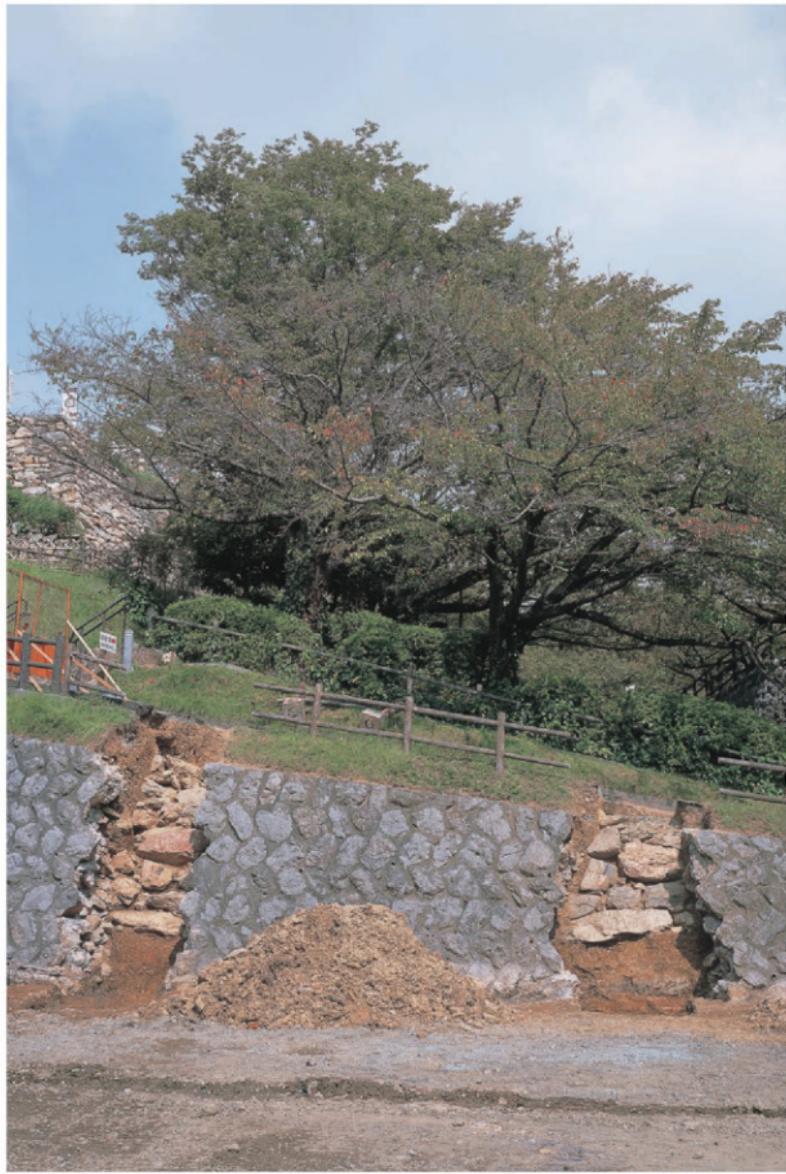
5・6 トレンチ 本丸南側石垣 (SL02) 全景 (南から)

**本丸南側石垣 (SL02)** 5 トレンチにおいて検出した石垣の幅は1.1~1.5 m、高さは2.46 m、石積みは8段分が確認できた。石垣は地山層 (5層、標高19.14 m) の上に構築されている。地山層は、現状の地表面との高低差で0.6 mほどがむき出しになっているが、この部分は本来の地盤が削り取られたものと考えられる。

石積みは自然石の小口面か長側面を石面とした野面積である。築石の最大のものは、4段目の石材で、石面幅1.07 m×石面高0.39 mである。最上段の築石2石の大きさは、石面幅0.59 m×石面高0.28 m×奥行き (控) 0.74 mと、石面幅0.37 m×石面高0.14 m×奥行き (控) 0.81 mである。使用石材は、全て珪岩である。石面の勾配 (矩) は、現状では根石から4段目までが約67度、これより上が約45度となっている。途中で勾配が変わるのは、浜松城跡の天守曲輪石垣の多くが直線的な勾配 (矩) で反りを持たないことを考えると、石積としては違和感がある。孕みが生じているのではないかと思われる。築石の間には、間詰石が多数みられる。石積の石戸 (艤) には、裏込 (4~7層) に栗石として直径3~14cmの円錐が多数使われている。地山層 (5~1層) は標高20.64~21.38 mの裏込背後に見られ、その上部ではシルト質細砂~粗砂の4~1~6層が盛土されている。
