多賀城市文化財調査報告書第1集

館前遺跡

—昭和54年度発掘調査報告—

多賀城市教育委員会

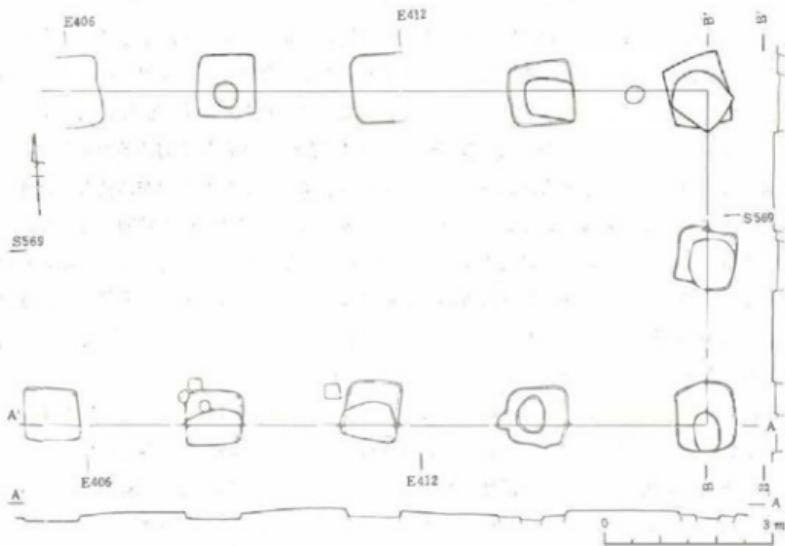
第5図 SB01建物跡

台地中軸線上の北半部に検出された、南北2間、東西4間以上の東西棟の掘立柱建物跡である。台地全体が相当深く削平されたと思われ、柱穴の残存高は僅かに5~12cm程度である。さらに、建物跡西妻部分は削平がはなはだしく、桁行柱列が4間で妻柱をもつのか、あるいは5間以上になるのか明確に把握できなかった。北側柱列の東から3番目の柱穴は後世の溝により東側半分が削られており5番目の柱穴は、既に埋土は除去されていたが、柱穴底部の地山の変色により柱穴が想定できたものである。柱穴には抜穴があるが、

抜穴の中心部で柱間寸法を計測すると、梁行、桁行ともに約3.0m(10尺)等間である。柱穴は1辺1.0~1.2mの方形を呈している。建物の方向は、北で約4度ほど東に偏している。

① 建物の主軸方向は、3 棟とも北で約 4 度東に偏しており、方向を同じにしている。

② 3 棟の側柱間隔が、SB01-SB02 が 12m (40 尺)、SB02-SB03 が 6m (20 尺) の距離を保っており、整然とした配置上の規格性が存在する。

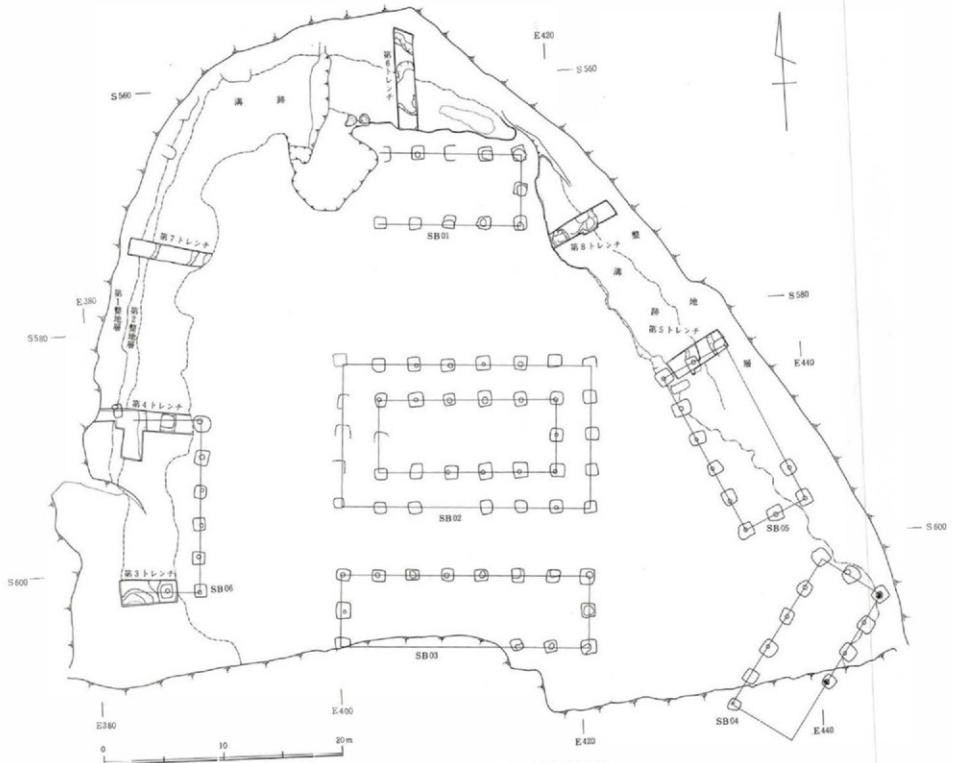
第4図 建物跡全体図

調査の結果、古代の建物跡6棟、溝跡、整地層と小柱穴建物跡約20棟を発見した。以下順を追って記述する。

- ① 6 棟の掘立柱建物跡の柱穴は、平均して 1.0~1.3m の方形を呈する。
- ② 建物跡柱間寸法は、多少ばらつきが認められるものの、おそらく 6 棟とも天平尺の 10 尺等間で設計されたものである。
- ③ 6 棟の建物跡は、柱穴に切り合いが認められない。

これらのことから、6 棟の建物跡は同一時期に存在していたものと考えられる。

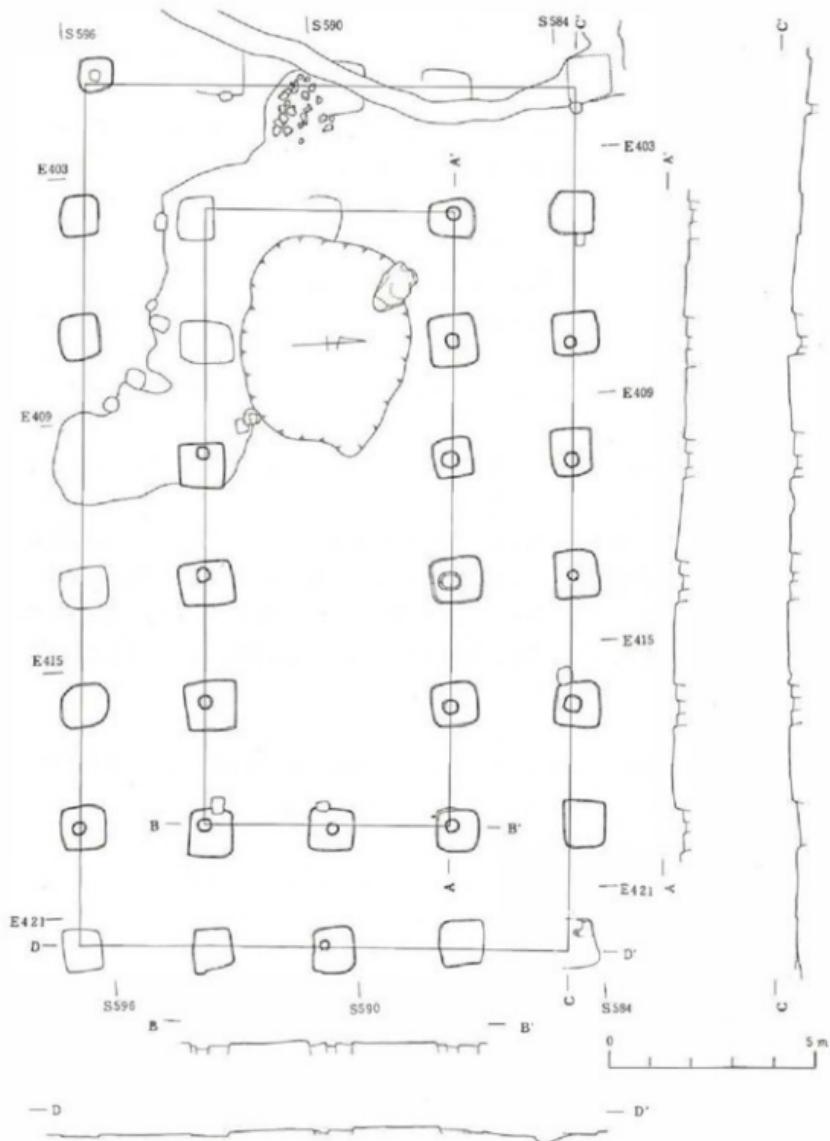
第6図 S B02建物跡

台地中軸線上中央部に位置する建物跡で、南北4間、東西7間の四面廂を呈する東西棟である。真北に位置するS B01建物跡と12mの距離を有している。身舎は、南北2間、東西5間を呈するが、西側妻柱の中央のものは楕円形の搅乱穴の影響を受けて判然としない。柱間寸法は、柱痕跡より北側柱列で西から $3.16+2.91+2.95+3.06+2.91\text{m}$ 、南側柱で $5.98(2\text{間分})+2.97+3.08+2.96\text{m}$ 、東妻柱で北から $2.88+3.15\text{m}$ であり、やや柱間隔にはばらつきがあるが、おそらく10尺等間で計画されたものと思われる。また、廂柱穴は南側柱列の東から5番目のものが搅乱により完全に消失しているほか、北東隅柱と西妻柱列の柱穴は、削平が著しく僅かに痕跡をとどめているだけである。この建物跡もS B01建物跡同様、全体的に削平がはなはだしく柱穴の深さは最も残りの良い柱穴で約25cmを計るだけである。また数基の柱穴はほとんど埋土をとどめていない状態であった。北側柱相列で計測した柱間寸法は、東から $6.02(2\text{間分})+3.1+2.72+2.87+6\text{m}$ でかなりのばらつきがあるが、全体の長さから身舎同様おそらく10尺等間で配されたものと思われる。検出された柱痕跡は径30~40cmを計り、柱穴は1辺1.0~1.3mの方形を呈している。建物の方向は、北で4度50分東に偏している。埋土は、地山ブロック混りの黄褐色土で、身舎東妻柱穴から須恵器壺1点が出土しているほか、他の埋土からは多賀城第Ⅱ期の瓦が2点出土している。

埋土内から発見されている。SB02建物跡から出土したものは第13図1・2で、2の瓦は凸面にスリケシが施され、凹面は布目痕が残っているもので、多賀城第Ⅱ期の瓦である。また、SB03建物跡柱穴からは第13図3が出土している。凸面に斜行状縄叩き目が施され凹面はスリケシされているが布目痕が残るもので、これまた第Ⅱ期に属するものである。

西面廂の建物跡を内包する古代の遺跡としては、宮城県内では多賀城跡に例をみるだけである。現在までの調査においては、政府跡の第Ⅱ期以降の正殿跡と、政府跡北方の六月坂地区の平安時代の建物跡に 2 棟が発見されているだけである。陸奥国府である多賀城跡

台地の中央部に位置する四面廻の建物を中心とする建物群のあり方は、まさに、多賀城跡の政庁跡に匹敵するほどの官衙的体裁を整えている遺跡であると言えよう。他の官衙遺跡の中に、この建物跡の配置をそのまま置いたとすれば、間違いなく官衙遺跡の内部を構成する重要な部分になるものである。

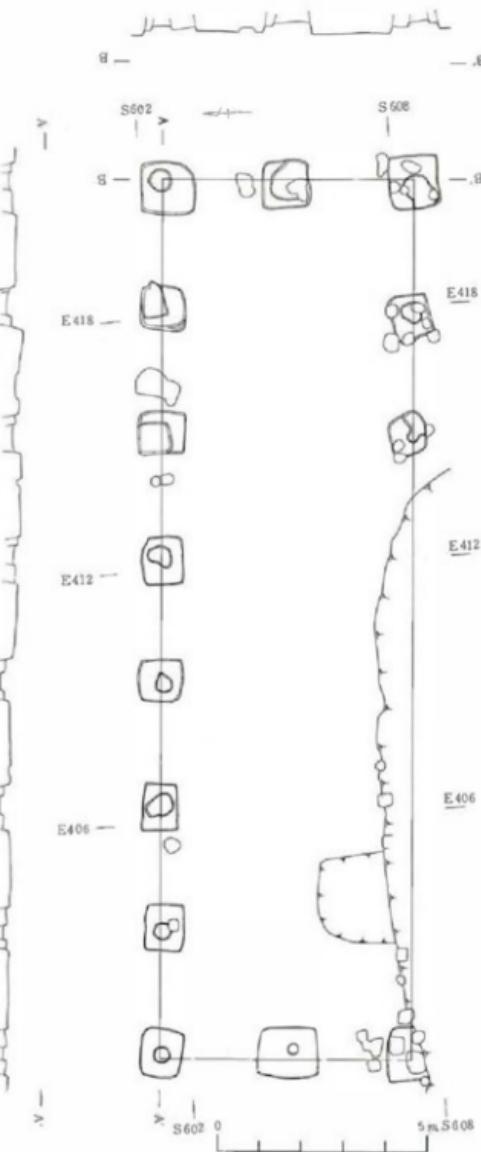
第7図 SB03建物跡

S B02建物跡の真南6mに検出された南北2間、東西7間の東西棟である。北側柱列と東および西妻柱は検出されているが、南側柱列の西から5番目の柱穴までが、現在建てられている家屋の建築の際に台地を約1mほど削っているため、そのうち4基は完全に消失している。検出したほとんどの柱穴には抜穴があり、方形あるいは楕円形を呈している。抜穴の中心で計測した柱間寸法は、北側柱で西から $3.04+3.02+2.91+3.02+2.92+3.11+3.03\text{m}$ 、南側柱で東から $3.10+2.91\text{m}+\cdots$ となっており、東妻柱で北から $3.10+2.93\text{m}$ を計り、前述の建物跡同様おそらく10尺等間で設計されたものと思われる。柱穴は西妻柱列の中央のものが1辺 $1.4\times1.2\text{m}$ を計るほかは、1辺約0.9~1.2mの方形を呈する。柱穴の深さは前述のS B01、S B02建物跡よりは残りが良く、深いもので約50cmを計る。埋土は地山ブロックと小石が混じる暗黄色土であり、抜穴埋土には木炭が混じるものと、石塊を含むものとがある。建物の方向は、S B02建物跡と同じく北で4度17分東に偏している。

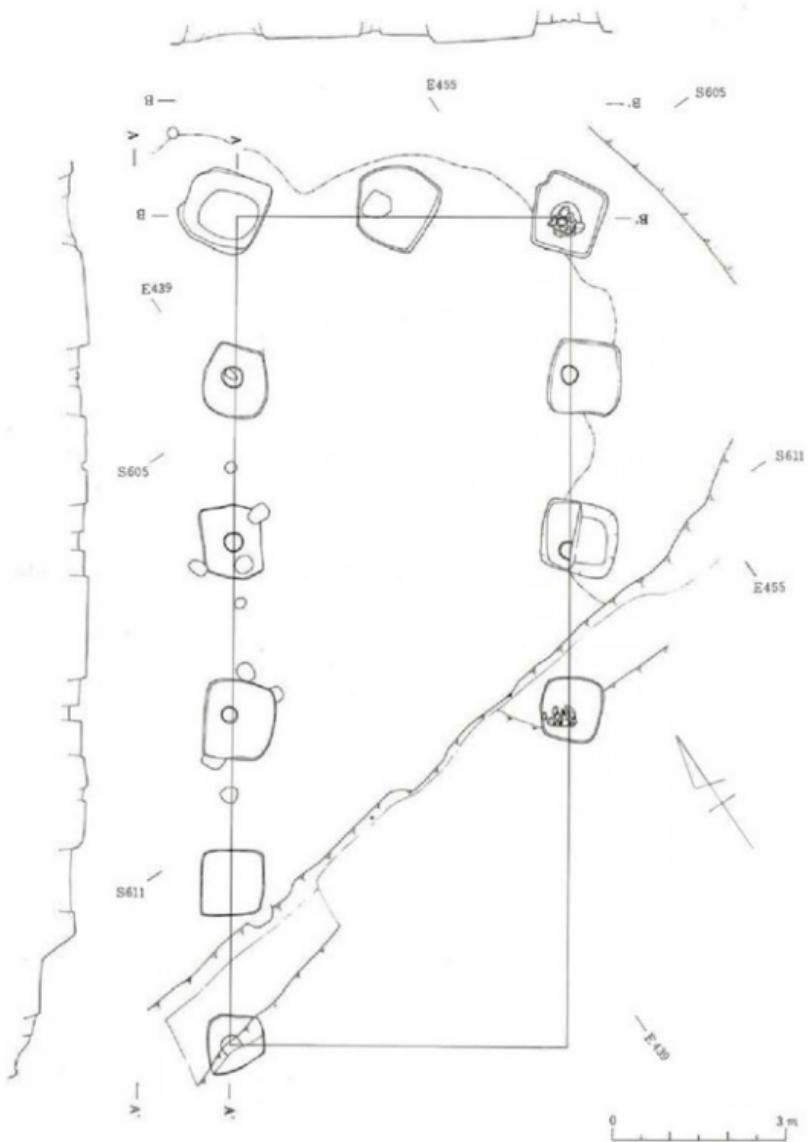
第8図 S B04建物跡

台地南東部に棟出した建物跡である。南側が一段低く削平されているため、建物跡の全体規模は不明であるが、梁行2間、桁行5間かあるいは5間以上の建物跡と考えられる。柱穴には柱痕跡が検出されており、柱間寸法は、西側柱列で東から $2.82+2.88+3.0+5.74$ m（2間分）、東側柱で北から $2.73+3.07+2.92$ m+……となっており、また、北妻柱で 5.85 m（2間分）を計る。柱痕跡は直線上に位置しているが、柱間隔にかなりばらつきがみられる。おそらく10尺等間で設計されたものと考えられる。柱穴は1辺約 $1.1\sim1.4$ mの方形を呈しており、柱痕跡は径約 $30\sim36$ cmを計る。柱穴の残りはこの建物跡が最も良く、深さは約 80 cm～ 1 mで壁は上方が開き気味に傾斜をもっている。また、東側柱の北から1番目と4番目の柱穴の柱位置に石が敷かれていた。この建物は、台地中軸線上の前述した3棟と建物の方向を異にしており、西側柱列で測定すると、北で 34 度 7 分東に偏している。柱穴埋土は、地山の土粒を含む褐色土と黒茶色土とを互層に埋めており、埋土中からは多賀城第Ⅰ期と第Ⅱ期の瓦が出土している。

さらに、SB04建物跡では5点が出土しており、第13図4・7・8は凸面がスリケシされ、格子状叩きが残るもの(7)と、凹面に樋巻きの痕跡がみられるもの(4・8)であり、Ⅰ期に相当する瓦である。5と6はⅡ期のものである。これらの他に、SB06建物跡柱穴からもⅡ期の瓦が1点出土している。瓦だけからすると、SB02・03・04・06建物跡はⅡ期以降のものと言える。また、この他にSB02建物跡柱穴埋土中から第18図の1の須恵器杯が1個体発見されている。この杯は、底部の切り離しが回転糸切りで行われており無調整のものである。この杯の年代は、多賀城周辺の土器変遷より9世紀前半以降の年代が与えられており、このことから、SB02建物跡は平安時代前半以降の建物跡であると解釈されよう。その他、建物跡と直接的な関係をもつ土器は、SB03建物跡柱穴から発見された須恵器壺底部片1点だけで、年代を推定する資料は発見されていない。

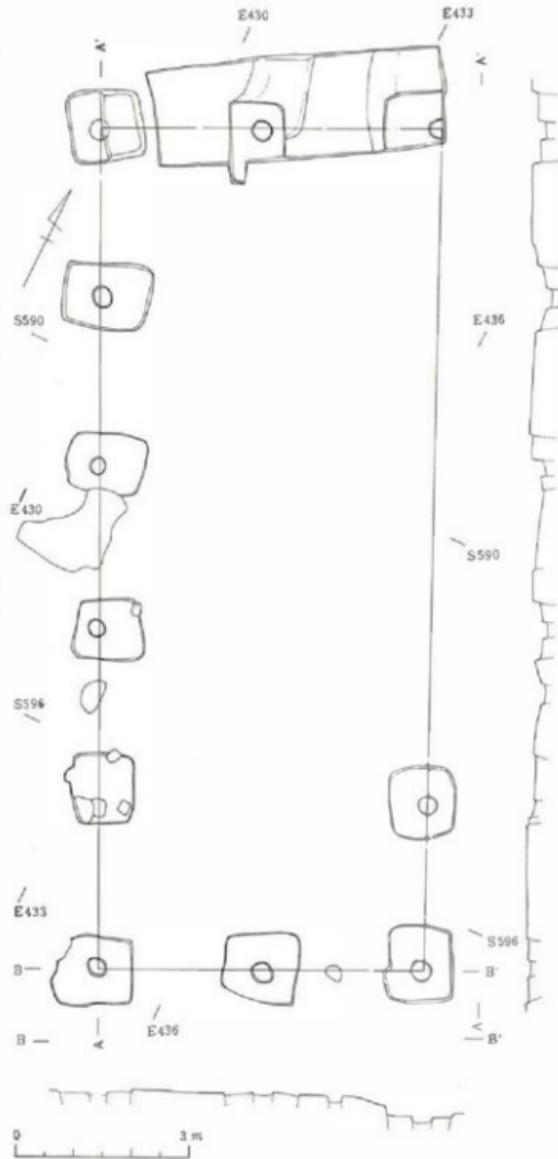
第9図 SB05建物跡

台地東側でSB04建物跡の北に隣接して検出された東西2間、南北5間の南北棟の掘立柱建物跡である。この建物跡は、台地中軸線上のものや南東部のものとも建物の方向を異にするもので、西側柱列で測定すると北で25度24分西に偏している。東側柱列は台地周縁部に検出した整地層上から掘り込まれており、南から1間分の柱穴を検出するだけにとどめた。柱間寸法は、E430西側柱列で北から $2.95+2.93+2.82+3.10+2.82$ m、北妻柱が西から $2.82+3.12$ m、南妻柱が西から $2.85+2.82$ mとなり10尺があるいは9尺の柱間寸法と考えられるが、西側柱総長 14.62 mであり、平均間尺は 2.92 mとなる。おそらく10尺等間で設計されたものと思われる。北妻柱は溝の堆積土である黒色土で覆われているためトレンチを設定して検出した。柱穴は、北妻柱中央のものが 1.0×1.4 m、西側柱列の北から2番目のが 1.2×1.5 mと大型の他は、ほとんどが1辺 1.1 m

~1.3m の方形を呈する。柱痕跡は径約30~38cmを計る。柱穴の深さは北側で38cm、南側で68cmをもつが、南西隅柱柱穴の柱痕跡床面上に、石を置いており、この石の上に柱をのせたものと思われる。

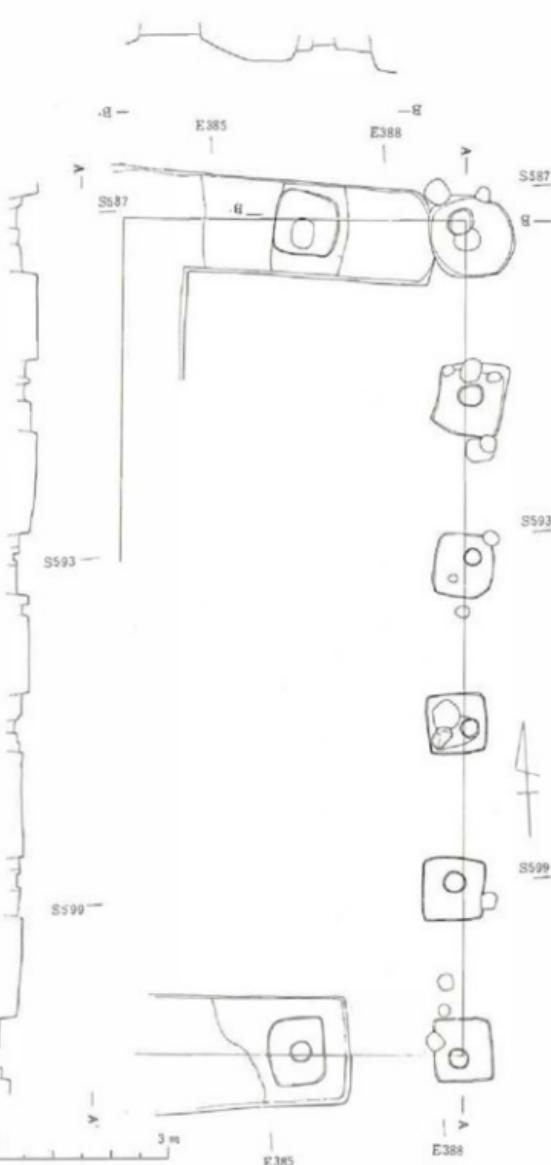
第10図 S B06建物跡

台地の西方、S B02建物跡西廻列より12m のところに検出した掘立柱建物跡である。東側柱列は5間分検出したが、両妻柱が溝跡黒色土で覆われているため、トレンチを設定して調査したところ、1間分は検出すことができた。しかし、2間目の部分は、地山の傾斜が強く、柱穴は発見できなかったが、この建物は東側建物跡同様東西2間、南北5間の南北棟と考えられる。柱間寸法は、東側柱で北から $3.0+2.82+2.95+2.7+3.04$ m となっており、かなりばらつきがみられるが、柱間総長 14.51 m を計り平均柱間隔が 2.9 m となる。おそらく10尺等間で設計されたものと思われる。柱穴は北東隅柱が 1.4 m の円形状を呈するほかは、ほ

とんどが1辺1.0～1.2mの方形を呈している。柱痕跡は一直線上に並ばず、かなりばらつきのある建て方をしている。埋土からは多賀城第Ⅱ期の瓦が出土している。

以上のように、これら中軸線上に配置された建物跡を中心とする 6 棟の建物跡は、全く無作為的に建築したものではないことが明らかにされたものと思われる。西側の SB06 建物跡は、台地中央に位置する SB02 建物跡西廂列とほぼ 12m の距離をもっており、天平尺の 40 尺に位置する。しかし、東側の 2 棟については、西側の建物と同じ距離を保つことは台地の制約上不可能である。SB04・05 建物跡は、限定された台地の制約から地形に左右された結果として捉えることができる。

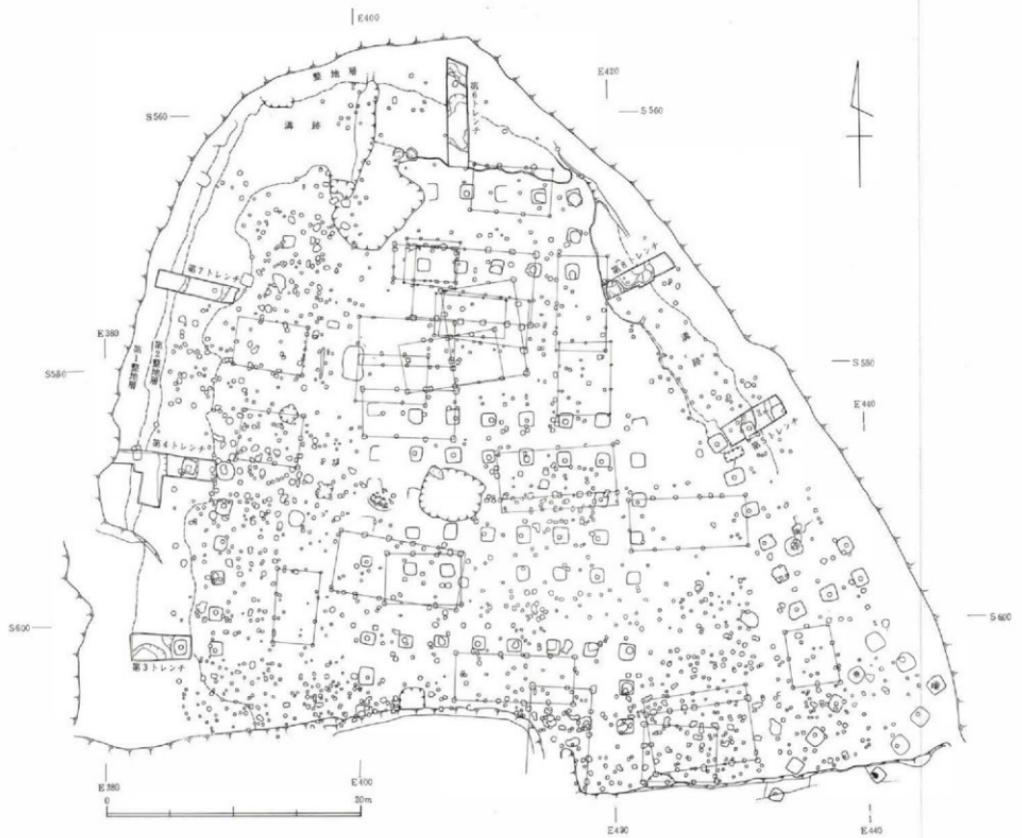
第12図 遺構全体図

台地上段平場の整地層に併行して黒色土の広がりが帶状に認められていたが、周縁部分のトレンチによる調査の結果、第2整地層を掘り込んでつくられた溝跡であることが判明した。この溝跡は、周縁部に設定したトレンチ全てに検出されており、遺構面からの深さは約20～30cmを残しているが、東側の中央部から南側にかけては、僅かに痕跡を残す程度

である。溝幅は北西部で5mを計るほかは平均して約4mを有する。溝の覆土は、黒色土とその下層に灰白色土が堆積している。この灰白色土は、多賀城跡の堆積層中にも認められているものと同質のもので火山噴火による自然降灰と考えられている。トレンチにより堆積状況が異なるのもそのためと思われる。また、溝の覆土は、東側のSB05建物跡と西側のSB06建物跡の柱穴を覆っている。

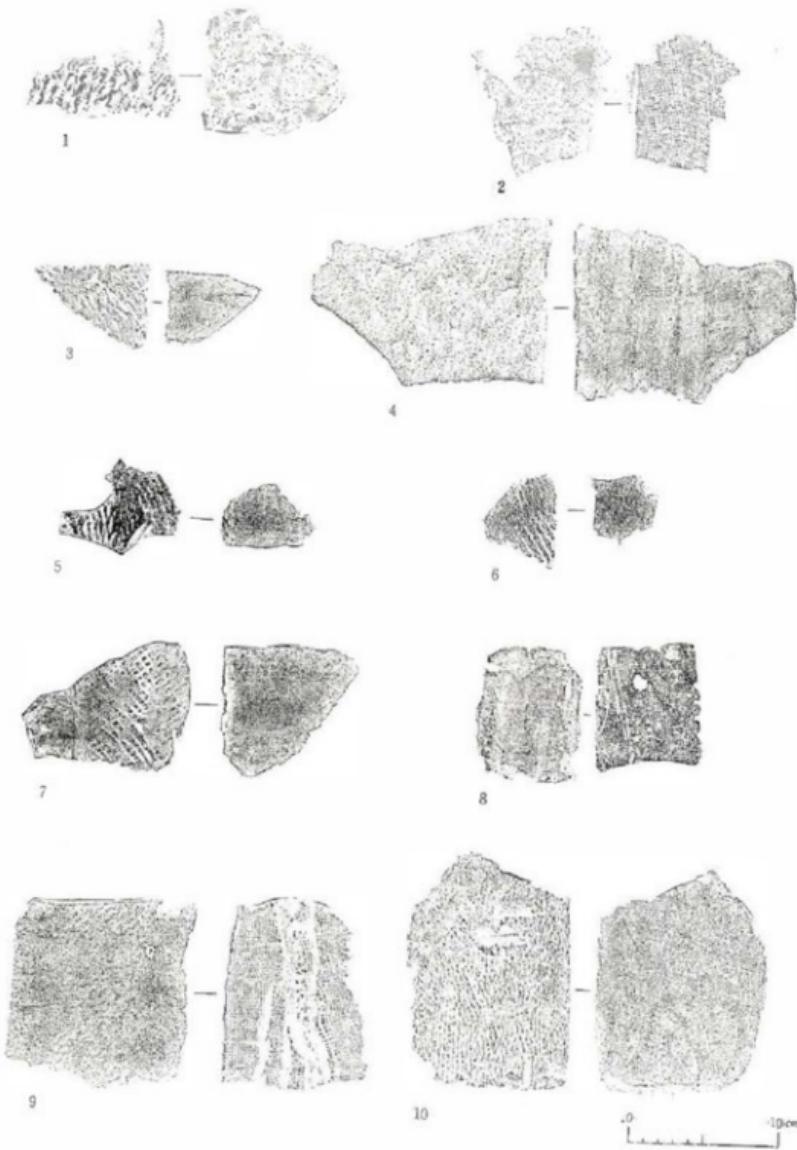
第13図 遺構内出土瓦

まず、造構内から出土した瓦について述べると、第13図1・2はSB02建物跡の柱穴内から出土したもので、凸面は縄叩き目が行われているものと、スリケシが施されているものである。凹面は1は磨滅して不明であり、2は布目痕が残っている。第13図の3はSB03建物跡柱穴埋土から出土したものであり、4～8はSB04建物跡柱穴埋土から出土している。3・5・6は、凸面が斜行状縄叩き目が施されており、凹面はスリケシされているが布目痕が残るものである。4・7・8は、凸面がスリケシされているが、7は格子状叩きが残っている。凹面はスリケシされているものと布目痕が残るものがあり、4と8は樋巻きの痕跡が認められる。その他、SB06柱穴埋土から平瓦片1点が発見されているだけである。

溝跡からは比較的多くの瓦が出土している。第1層の黒色土から出土したものは、第13図の9、第14図の1～7、10・11、第15図の7・9とこの他に11点が発見されている。また第2層の灰白色土からは第13図の10と、第15図の2が出土している。これら溝跡から発見された瓦は、凸面がスリケシされるもの、斜行状縄叩き目をもつものとがあり、凹面はスリケシされているが布目が残るもの、糸切り→布目→スリケシが観察されるものがある。

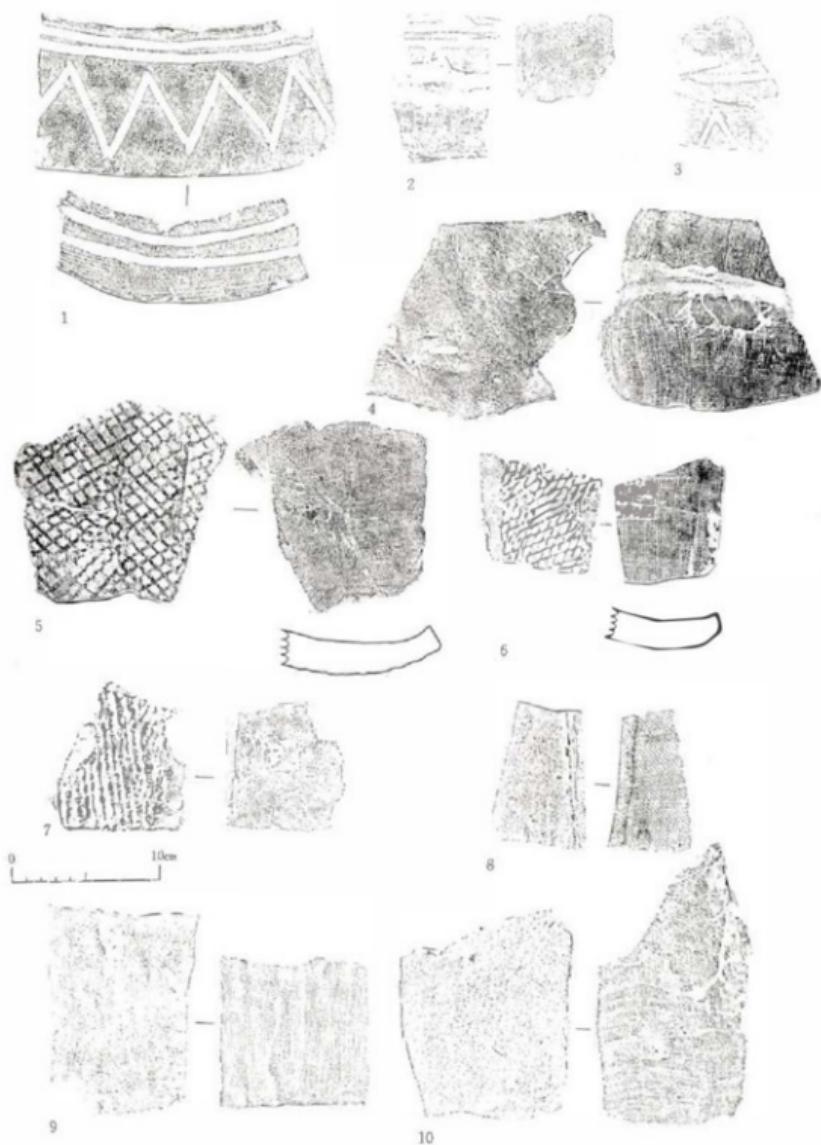
第16図 進構外出土瓦

軒平瓦は、南端部の地山上層と北端に設定した第6トレンチの整地層から出土したもので、破片4点のみである。全てヘラ書きの重弧文軒平瓦である。額面には、2本の沈線と鋸歯文が描かれている。凹面には布目がみられる。

本遺跡から発見された平瓦は、多賀城創建期～Ⅳ期までの各時期のものが認められる。多賀城第Ⅰ期の瓦は30点が出土している。叩きの原体と調整の技法から分類すると、凸面は(1)縄叩き目があるもの、(2)格子状叩き目があるもの、(3)矢羽根状叩き目があるもの、(4)ヘラケズリあるいはナデが施されるもの、(5)スリケシされているもの、(6)細い布目痕が残っているものに分けられる。凹面は(A)布目痕があるもの、(B)スリケシが行われているものに大別され、糸切痕や、樋巻き痕が残っているものもみられる。また、これらの他に日の出山窓跡で出土している1枚造りのもの（第16図4）と、側端部が折れ曲がる特徴をもつもの（第16図5・6）が出土している。

した第8トレンチの東側の地山面に近い整地層より出土したもので、凹面に「丸」の刻印された文字瓦である。刻印の大きさは2cm四方である。凸面には縄叩き目が施されている。第17図の11は、凸面が縄叩き目の後にスリケシが施されており、前端付近にもスリケシがみられる。凹面は布目痕があり、幅2cmの樋巻きの痕跡が認められる。12は、凸面に縄叩き目の後一部スリケシが行われており、凹面は布目痕が残るものである。

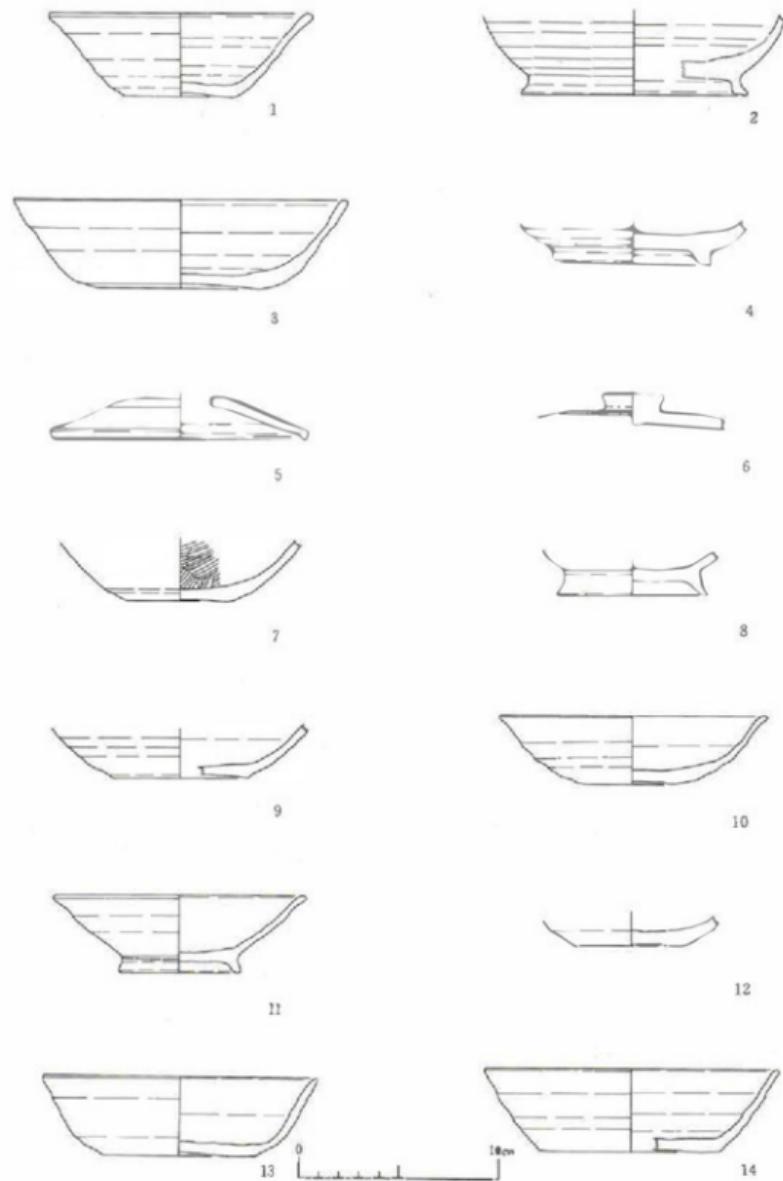
第18図 出土遺物実測図

第18図の1は、SB02建物跡柱穴埋土から発見されたもので、底部を回転系切りで切り離し再調整をもたないものである。また、2はSB03建物跡柱穴内から出土したものであり、台付壺の底部破片と思われるものである。その他、溝跡から杯1点、蓋2点、整地層から杯3点と甕1点が出土している。杯は底部を回転ヘラ切り後、底部に手持ちヘラケズリが施されているものと、ナデ調整が行われているものがある。

赤焼き土器は全て溝跡から出土している。第18図9・10・12は、上底風の底部をもつ杯で、体部はロクロ成形による段が明瞭なものである。底部が小さく、体部は「ハ」の字状に外に開きながら口縁部は外反する。底部に回転糸切り痕を残し再調整をもたない。色調は明橙黄色を呈する。第18図8・11は高台の付くもので、体部から口縁部にかけて直線上に聞く形態を呈する。底部は回転糸切りによって切り離されており、再調整をもたないものである。色調は明橙黄色を呈する。

いる。内面は、ヘラミガキが行われており黒色処理されている(第18図7)。

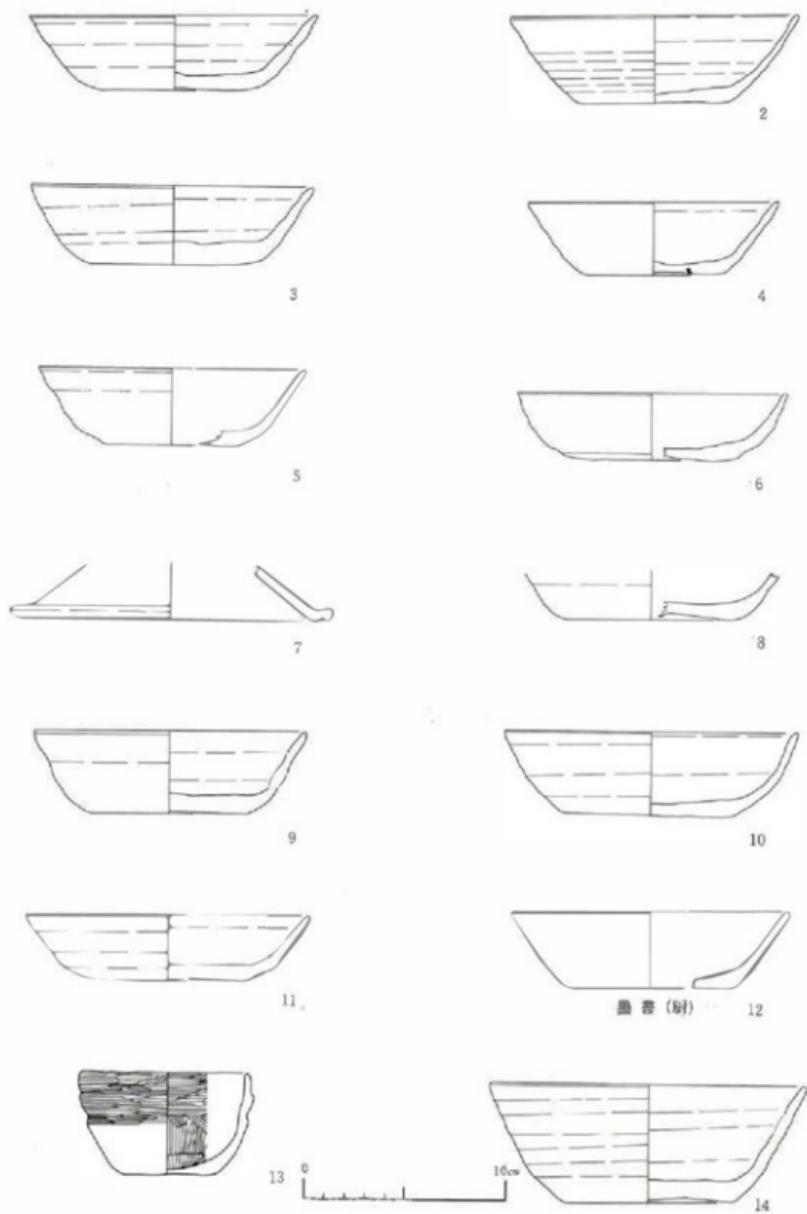
第19図 出土遺物実測図

杯を分類すると、(1)底部を回転ヘラ切りした後で手持ちヘラケズリするもの(第19図10・11)、(2)底部を回転ヘラ切りした後でナデ調整されているもの(第19図5・6・8・9)、(3)底部を回転ヘラ切りした後再調整をもたないもの(第19図1・3・4・9)とに分類できる。体部はいずれもロクロナデ調整されるものである。これに前記したSB02柱穴のものを加えると4類に分類される。(2)類の土器底部に墨書きされたものが2点出土している。第1木炭層と第2木炭層から各1点ずつ発見されたもので墨書きは「厨」と読める。

第19図の13は内外面とも黒色処理されているもので、底部平底の杯である。体部に2段の段をもち、口縁部はやや内反気味に立上る。口径8.2cm、高さ5.0cmと小形のもので、体部中央より口縁部までの内外面ともに横方向のヘラミガキが施されている。内面の下半部は放射状ミガキが行われている。

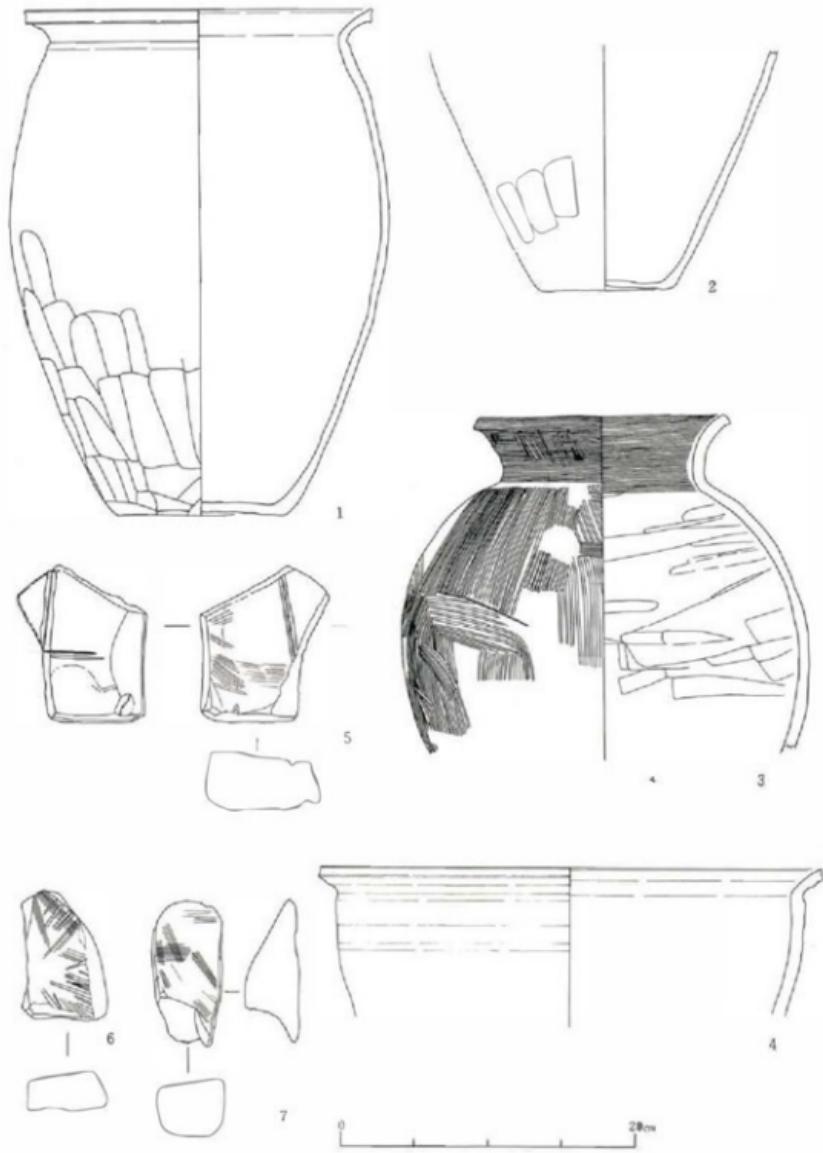
第21図 出土遺物実測図

甕は、ロクロを使用したもの(第21図1)とロクロを使用しないもの(第21図3、第22図1・2)がある。前者は器の最大径が器高の中位に位置する長胴形を呈する。口径23.7cm、高34.3cmで底部はやや上底風の平底をもつ。外面は、口縁部上端が0.9cmの幅で垂直に立ち上り、頸部は「く」の字状にくびれて外側に開いている。口縁部から体部上半部はロクロナデが施されており、下半部はヘラケズリされている。内面は剥離していて不明である。

後者は、球形の胴部をもつもので、口縁部が外側に開きながら外反するもの(第21図3、第22図2)と、やや開きながら直立気味に立ち上るもの(第22図1)とがある。21-3は、口径16.5cm、胴径27.5cmでほぼ球形を呈している。外面は口縁部がヨコナデされており、体部は全体に刷毛目痕がみられる。内面は口縁部がヨコナデされ、体部はヘラナデされているものである。22-2は大形のもので口径22.7cm、器高は復元高約47.5cmである。胴部は球形を呈するが下半部がややすばまり、底径6.3cmと小さな不安定な底部をもつものである。器の最大径は器高のほぼ中位にあたり、径約41.8cmを計る。外面は口縁部がヨコナデされ、頸部から体部下半にかけて目の細い刷毛目により調整されている。さらに、底部付近はヘラケズリが施されている。内面は口縁部がヨコナデされ、頸部以下は指ナデおよびヘラナデ痕がみられる。

砥石は、第21図の5が第8トレンチの第2木炭層から出土しており、6は表採、7は小柱穴内から出土している。いずれも砂岩質の石を利用して使用している。かなり使用した痕がみられるが、特に5は、平坦面両側に幅0.5~0.8cm、深さ0.3~0.4cmの凹みがあり、尖頭状のものを砥ぐのに使用したものと思われる。

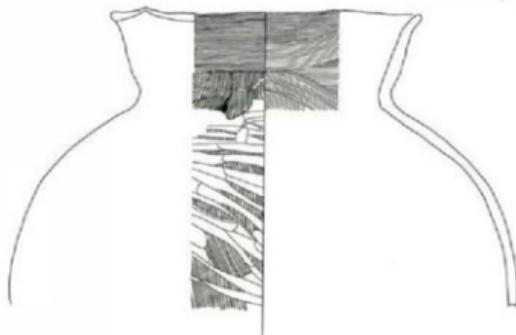
第22図 出土遺物実測図

22-1は、上半部だけで下半部は不明である。口径21cm、残存部胴径約35cmである。外面口縁部はヨコナデされているが、頸部から体部にかけては刷毛目による調整がみられ、その後、体部には指ナデ(あるいはヘラ状工具によるものか)状にスリケシが施されている。内面は口縁部がヨコナデされ、体部はヘラナデがみられるものである。
