高松市内遺跡発掘調査概報

—平成26年度国庫補助事業—

高松市教育委員会

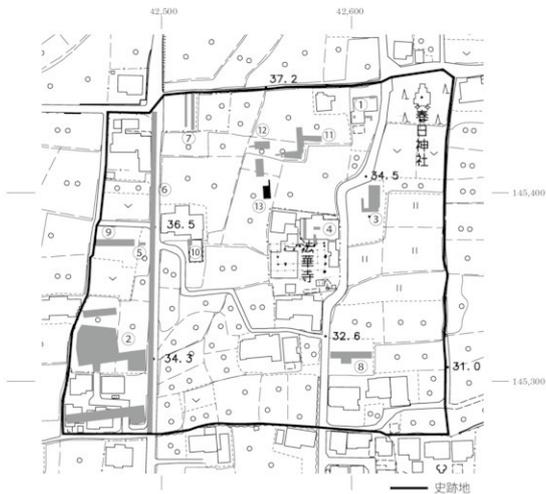
第8図 史跡讃岐国分尼寺跡 調査箇所 (S=1/2000)

讃岐国分尼寺跡に関する調査はこれまでに12回実施されており、本調査で13回目を迎える。これまでの国分尼寺跡における確認調査では、寺域を区画する溝の一部、尼房跡と考えられる礎石建物跡（平成23・24年度調査（11・12次））が確認されている。尼房跡の発見によって、尼坊跡と金堂跡に挟まれた範囲に講堂跡と考えられる建物跡が所在する可能性が出てきた。そのため、今回の調査は講堂跡の建物の有無について明らかにすることを目的として実施した。掘削は人力で行い、測量・写真撮影等を実施した後、養生して埋め戻した。

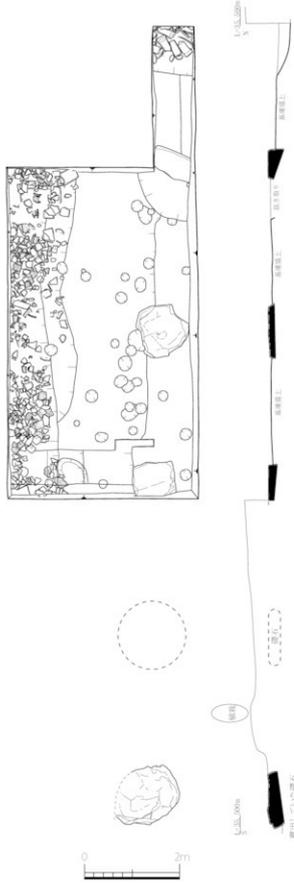
第9図 調査区平・断面図 (S=1/80)

安山岩と考えられる礎石及び礎石抜き取り痕跡を確認したほか、多数の柱穴などを確認した。また、礎石列の北側及び西側に瓦が集積する範囲を確認した。これらはこれまで雨落ちとして判断してきたものであるが、厳密にいうならば、基壇の落ちに位置している。これらは尼房跡と同様に礎石列に対して確認でき、基壇の端を示しているものと考えられる。

法華寺境内地に現存する礎石が原位置をとどめているかが課題であったが、今回確認した礎石列上に位置し、柱間距離は等間隔でおおよそ3.245mとなること、礎石の上面レベルが同一であることから同じ建物を構成する礎石であり、原位置をとどめていることが明らかとなった。また、この法華寺境内の礎石が位置関係から南西隅を構成し、南北方向は4間と考えられる。柱間間隔が3.245mで、尼房跡が概ね0.296mを造営尺としていることから考えると、柱間間隔は11尺となり、南北方向の規模は44尺、約13m (3.245m×4=12.98m)となる。

今回の調査で確認した礎石は尼房跡のものより大きい。礎石の周辺には掘り方が確認できなかったため、今回の調査で確認した地山に非常に酷似する土は基壇盛土であると判断した。尼房跡の調査時にも同様な土が基壇を構成していたことから同様に盛土であるとえられる。礎石の検出レベルから、尼房跡より約50cm低いことも判明した。

基壇の西側及び北側はともに、上面部分は削平・流出した後に二次的な堆積が認められた。これらの堆積土を一部撤去し基壇土を検出すると、北側では明確な落ち、西側では緩やかに西に向かって下ることが判明した。基壇化粧などは確認できなかった。なお、西側については、削平等による影響も想定されるが、瓦の堆積が浅いこと、梁間方向の中央部分に位置することなどから現状では回廊がとりつく可能性も想定できる。基壇盛土の上層の堆積土を撤去した範囲が非常に狭小であることから、西側の判断については今後の調査に委ねたい。いずれにしても上記の点から北端・西端を概ね確認できたと考えているが、調査区内では雨落ち溝は確認できていない。

以上のように、今回の調査で確認した礎石建物は伽藍における位置関係から講堂跡と判断でき、尼房跡に続き、講堂跡も良好に残存していることが判明し、讃岐国分尼寺跡の全体像を解明する上で重要な成果を得ることができた。当該地の東側はやや低くなることなどから、どの程度建物が残存しているかは不明であるが、今回の調査によって、少なくとも同一レベルで広がる平坦地などにおいては、主要伽藍を構成する建物が良好に遺存している可能性があることが判明した。

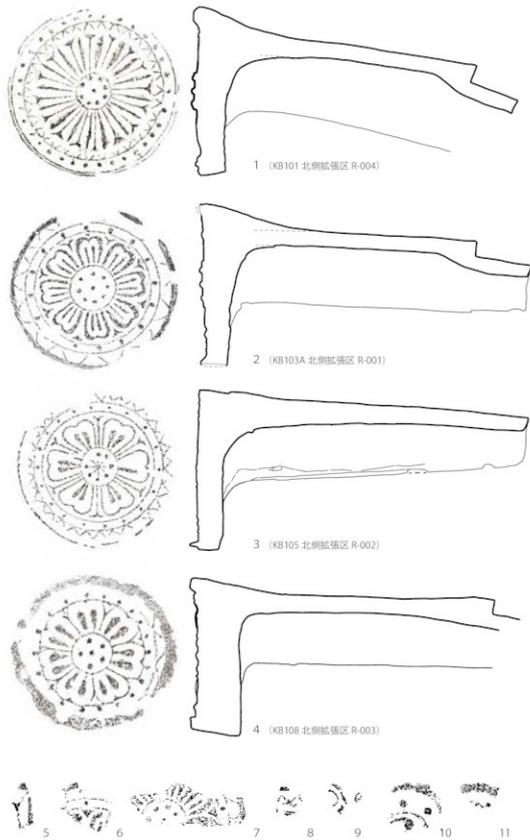
第11図 第13次調査出土軒丸瓦 (S=1/4)

基壇の落ちを示す範囲に多量に瓦が集積していたが、尼房跡とは異なり、土器類は非常に少ない。また、基壇の北端に位置する箇所では軒丸瓦の完形品の4点が非常に狭い範囲で出土したほか、多くの瓦が非常に原形に近い状態で出土した。第11～12図に掲載した軒瓦が13次調査で出土した全てである。第11図1～4の軒丸瓦は調査区北側拡張区で出土したもので、全て文様が異なり、建物の廃絶時の屋根の状況を示すものとして注目できる。周辺にも同様に廃絶時の状況をとどめて軒瓦が埋没しているものと考えられる。

第3層出土 9：新形式、10：巴文
 第4層出土 5：KB101、6・7：KB103A、8：KB105 7、11：巴文

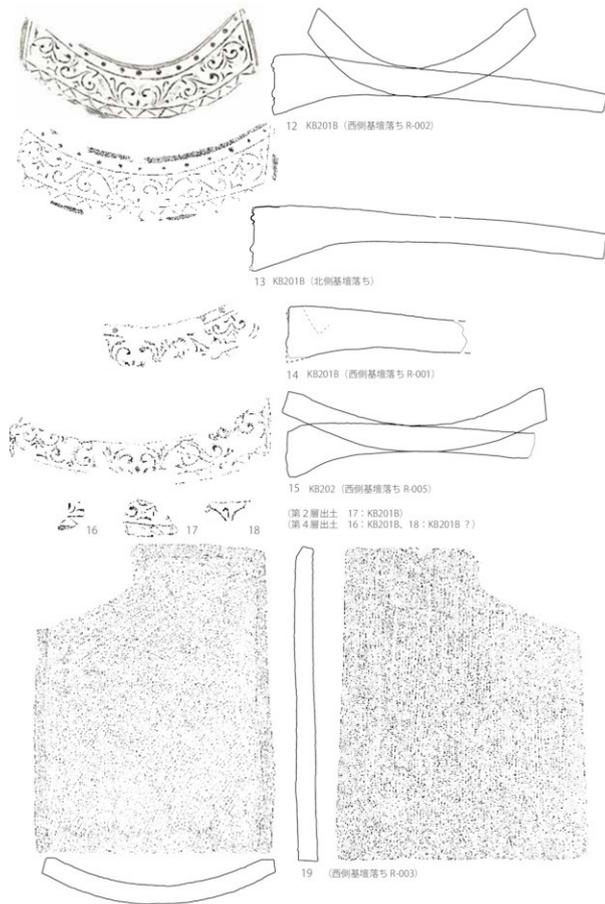
第12図 第13次調査出土軒平瓦・平瓦 (S=1/4)

第2層出土 17：KB201B
 第4層出土 16：KB201B、18：KB201B 7)

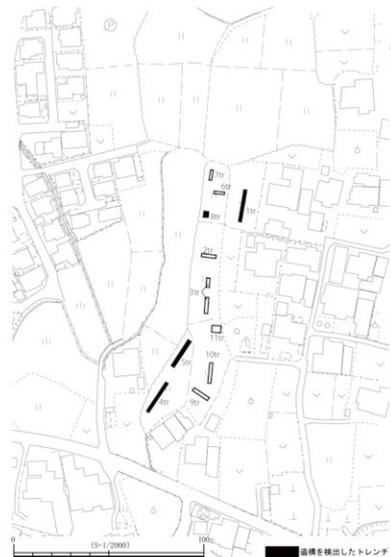
第16図 トレンチ配置図及び4トレンチ平・断面図 (S-1/200・1/60)

上記地山上面で遺構精査を行った結果、1・4・5・8trにおいて遺構を確認した。4・5trでは地形に沿って開削されたと考えられる幅2.0m以上の溝2条及び多数の柱穴を確認した。いずれも黄褐色シルト～粘土を埋土とする遺構であり、残存状況は非常に良好である。これらの遺構埋土からは、土師質土器椀・播鉢、須恵器椀・甕、瓦器椀が出土している。これらの土器類は13世紀～14世紀に属するものであると考えられる。よって、4・5tr検出遺構は13世紀～14世紀に形成された可能性が考えられる。

- 1 10R3/1 原褐色粘土・耕作土
- 2 10R3/2 灰褐色系細砂～粘土・床土
- 3 2.5R/3 黄褐色シルト～粘土・旧耕作土
- 4 2.5R/4 黄褐色シルト～粘土(炭化物、土師質土器、須恵器等を多数含む)(全体的に均質) 溝状遺構埋土
- 5 2.5R/4 付子(褐色粘土)(しまり漆) 溝状遺構埋土
- 6 2.5R/5 黄褐色シルト(土師質土器等を多く含む) 柱穴埋土
- 7 10R3/6 黄褐色粘土 地山

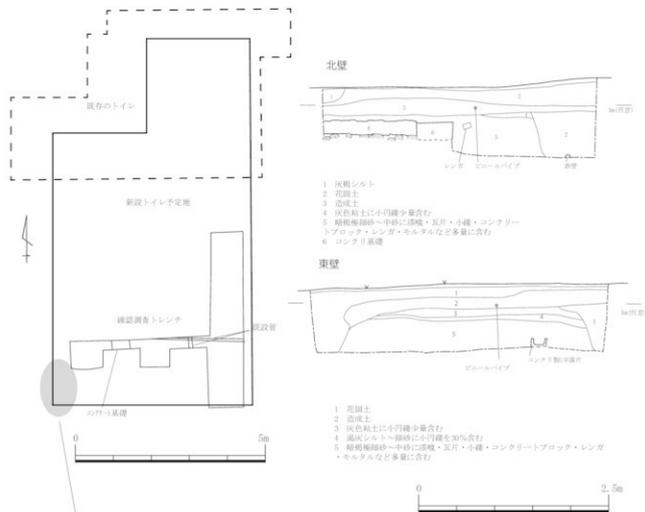
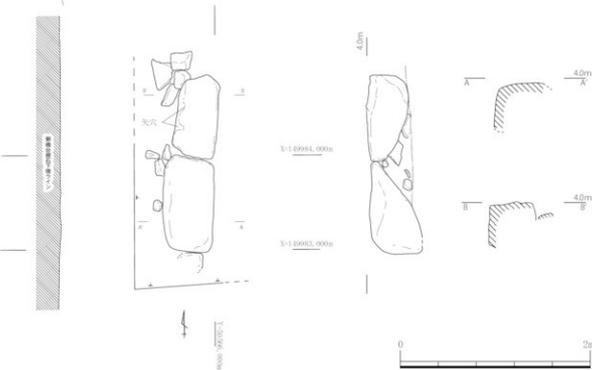
第23図 確認調査トレンチ配置図と検出した石組

史跡地内における便益施設の整備工事計画に先立つ確認調査である。第23図のとおりトレンチを設定し人力で掘削を行った。

トレンチ全域において、表土下で花崗土や近現代の造成土が厚く見られ、一部互層状を呈し、切りあいも認められることから複数回の造成や改変がなされたことが分かった。平均して現地表面から80cm程度の深度まで掘削したが、コンクリートの建造物基礎や、コンクリートブロックを含む攪乱が全域で確認されたのみで、遺構・遺物は確認できなかった。このため、標記工事に着手した。

工事着手後の立会時、対象地の南西隅において、長径80cm程度の花崗岩が2石、南北方向に長軸を揃えて直線的に列をなした状態で検出した。天端の標高がほぼ同一で、なおかつ比較的平坦であったことから、人工的な石列であると考えられる。また、石列の背面(西側)には、拳大～人頭大程度の安山岩角礫が確認でき、石垣の裏栗石に相当する可能性が考えられる。2石の花崗岩は褐色砂層の直上に設置されており、空隙には上記の裏栗石と同程度の石材が詰められている。このことから、石材の設置にあたって小礫で勾配・高低を調整していることが分かる。また、北側の石材には縦5cm×幅4cm程度の矢欠痕跡、いわゆる豆矢の痕跡が2箇所に見られる。検出した石列の北側は確認調査でも確認したとおり、大規模な攪乱が及んでおり、遺構の残存は見られなかった。ただし、攪乱土中より同規模の石材がもう2石確認されており、本来は石列がより北側に伸びていた、あるいはより上方に積み重ねられていた可能性が考えられる。層序であるが、検出した石垣は既存の便益施設の基礎であるコンクリートがその上面を巻き込んだ形で遺存しており、このコンクリートの除去を行ったところその下部に残存していた。このため、石材よりも上方は大きく改変されており、旧状をどうもていえない。工事立会中の検出であり、各層からの出土遺物は確認できず、遺物からの時期の比定は困難である。

拙年不詳ながら城内の施設等の配置を比較的正確に示していると考えられる『旧高松御城全図』を見ると、当該地は弼櫓の東方にあたり、絵図中には南北方向の階段状の表現及び直線の区画が表現されている。今回確認した遺構はこれらの一部にあたる可能性が考えられる。また検出した石組は2石の上面が同一高で、平坦であることから、雁木の一部である可能性も考えられる。(高上)

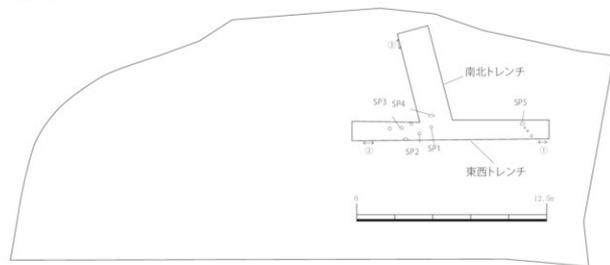
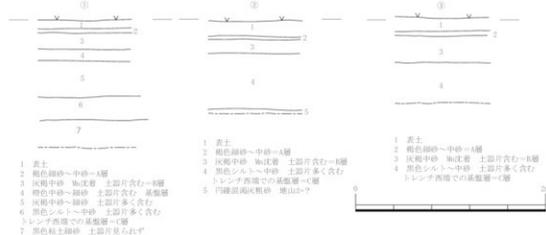
第27図 遺構等平・断面図

東西トレンチを中心とした調査区の全域で、現地表面下0.3～0.4 m程度の深度で柱穴を多数確認した。東西トレンチ中央付近では等間隔に並ぶ。いくつかを半裁し、SP1・2・4からは図化できなかった土師器極・杯の細片が出土しており、古代以降の埋没時期が推定される。

降しており、調査区西端では黒色系のシルト～中砂が基盤層となり、東端では上層である橙色中砂～細砂が基盤層となる。いずれも弥生時代後期後半を主体とする遺物を多量に含んでいる。評価としては遺構の基盤層であり、遺物包含層でもある。遺物の出土量であるが、基盤層上に露出していた資料のみでコンテナ1箱分出土するなど、極めて多い。基盤層を断割り調査した結果、東西トレンチ東端では現地表面より1.3 m掘削しても地山を確認することができなかった。遺物も現地表面下1 m程度の深度までは確認でき、遺物包含層が厚く堆積していることが分かる。東西トレンチ西端では現地表面下0.9 m程度の深度で円礫混じり粗砂層を確認しており、地山に相当する可能性が考えられる。

以上をまとめると、調査対象地全域に比較的濃密な遺構の分布と、基盤層中から極めて多量の遺物を確認することができた。現地表面から基盤層までの深度は、0.3～0.4 m程度である。なお、協議の結果、今回の開発に際しては保護層が設けられ、埋蔵文化財が保存されることが決定した。（高上）

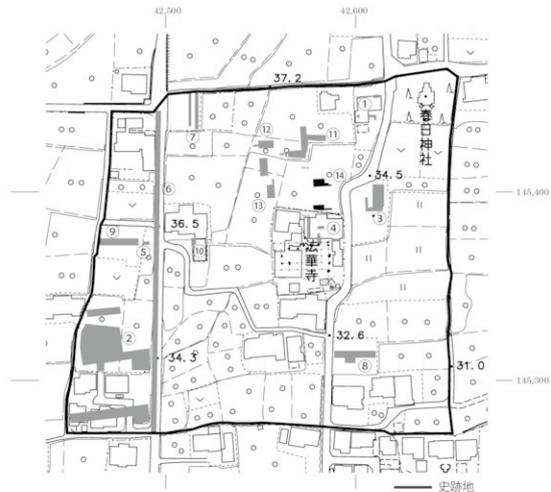
第29図 14次調査箇所 (S=1/2000)

なお、調査は後述するように、建物に関わる遺構の確認が目的であり、建物の東端、南端に位置する箇所にてトレンチを設定して調査を実施した。

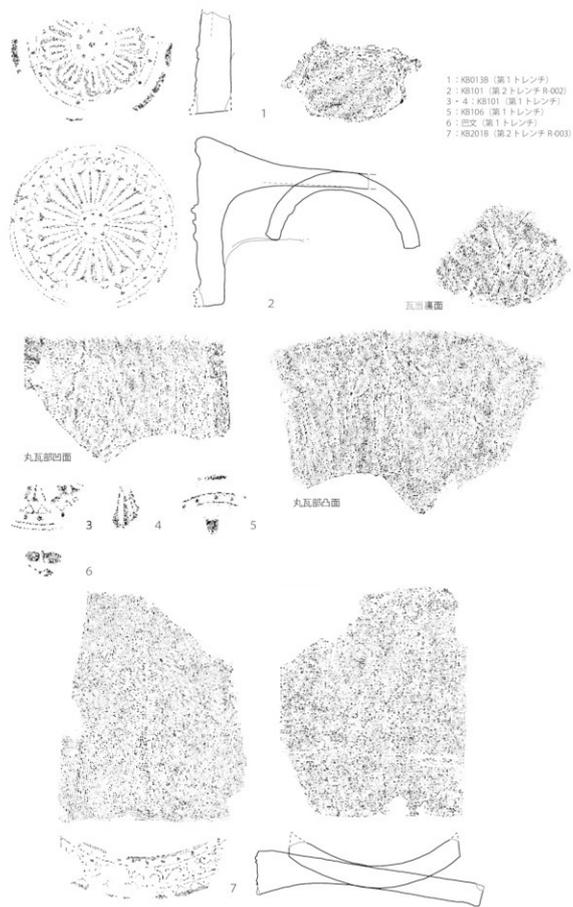
第32図 第14次調査出土軒丸瓦 (S=1/4)・軒平瓦 (S=1/6)

第13次調査同様建物に葺かれていた瓦が多数出土した。軒瓦については一部取り上げ、それ以外の遺構面で確認できたものはこれまでどおり現地にとどめている。第32～33図の軒瓦が、出土したすべてである。

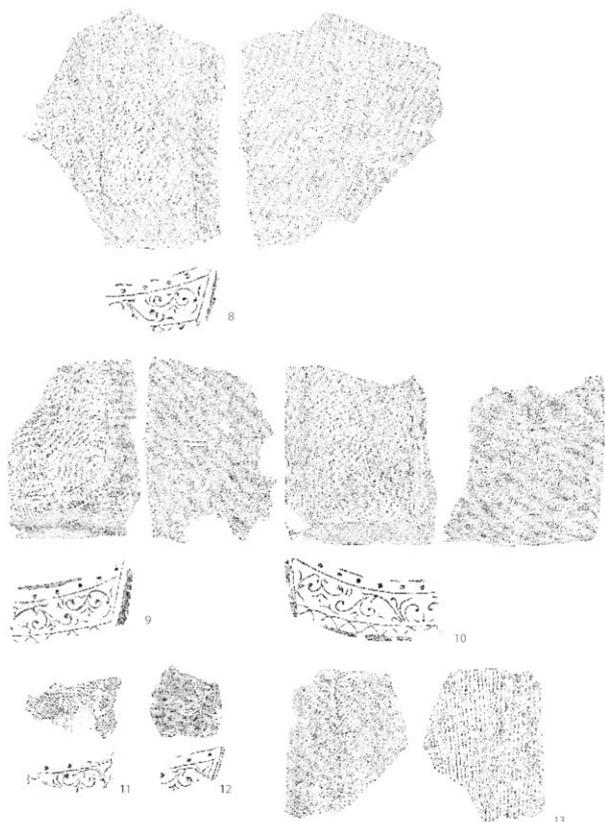
第33図 第14次調査出土軒平瓦・平瓦 (S=1/4)

8: KB2018 (第2トレンチ R-001)
 9: KB2018 (第1トレンチ R-003)
 10: KB2018 (第2トレンチ R-002)
 11: KB201A (第1トレンチ)
 12: SB001A (第1トレンチ)
 13: (第2トレンチ R-002)

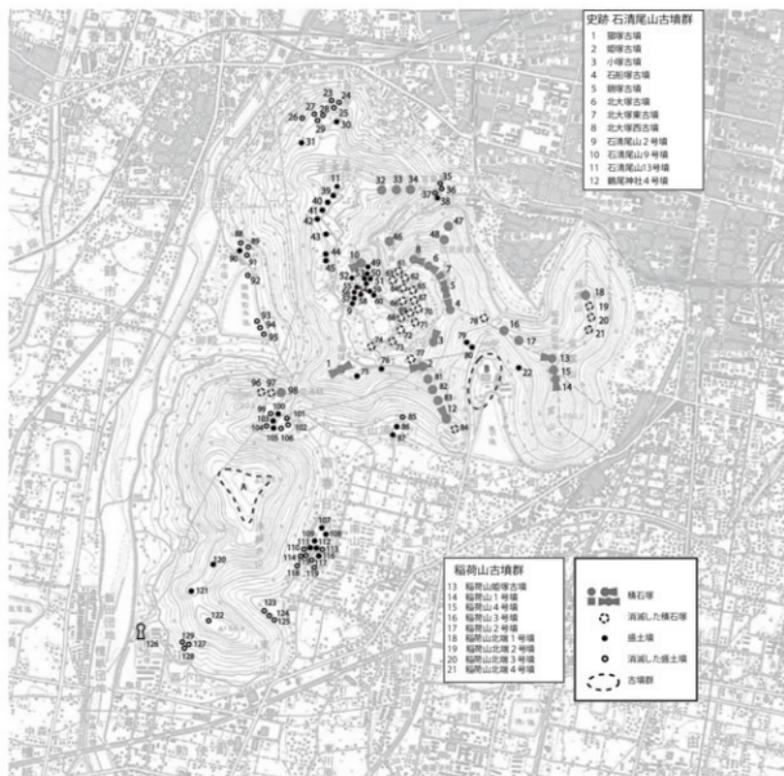
第56図 石清尾山古墳群 分布図

測量調査によって、これまでに新規の古墳の発見には至っていないが、登山道と古墳の位置関係をより詳細かつ正確に把握することが可能となった。合わせて、測量図と地形図の合成を行い、土地の境界に関する大まかなデータも得られた。また、既存の遺跡地図と測量図を合成し、正確な測量図に即した古墳の分布図を作成した。この成果は、今後史跡整備を計画するための重要な基礎資料と位置付けられる。加えて、ヘリレーザーによる測量成果の特質についても一部を把握した。例えば、空中写真では認識できない登山道や、高さ40cm程度の高低差であっても、赤色立体地図では認識されていた。また、測量データは立体的な構造物に優位な情報を報告ができるため、例えば展示などの教育普及活動の場でも立体的なデータを提示でき、視覚的に分かりやすい情報として活用できると考えられる。以上のように、広範囲で実施した今回の測量調査は、短期間で正確な稲荷山地区の地形測量を行うことができたこと、副次的な成果として、埋蔵文化財調査や史跡整備にあたって、多方面に活用できる基礎資料を得ることができたと言える。

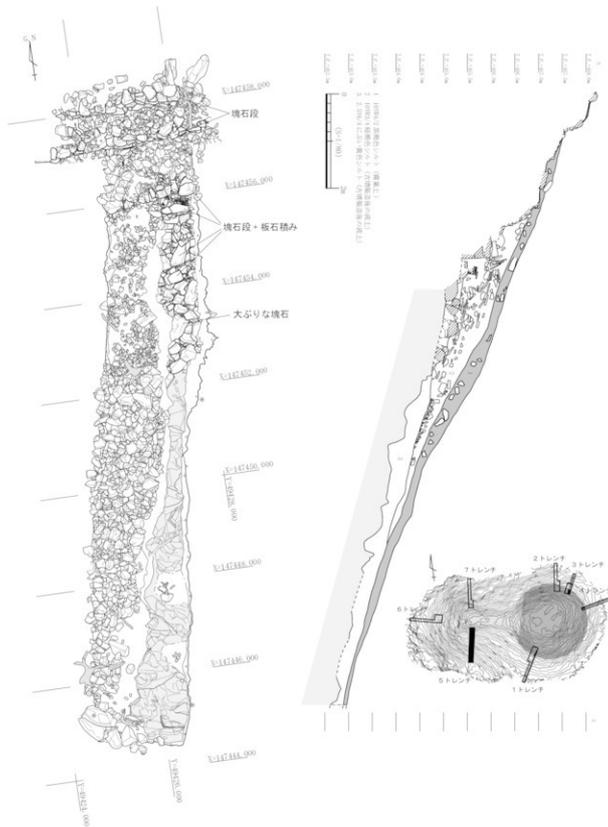
第61図 5トレンチ 平・断面図 (S=1/80)

られる。大ぶりの塊石は地山の岩盤上に設置されたようで、その分布範囲は下部の板石積みから水平方向に南へ約2.1m、垂直方向に約0.95mの高さまで積み上げられる。なお、遺構を保護するため、大ぶりの塊石の断割り調査は行っておらず、大ぶりの塊石の性格については検討中である。大ぶりの塊石より下方では遺構は存在せず、地山の岩盤を検出したのみである。

遺物は、転落石間や黄色土中(第61図 断面図3層)から土師器片や埴輪片が多数出土したが、原位置をとどめる遺物は存在しなかった。また、トレンチ中ほどから下方にかけての3層より、5世紀末の須恵器杯身片や須恵器甕の体部片などが出土した。

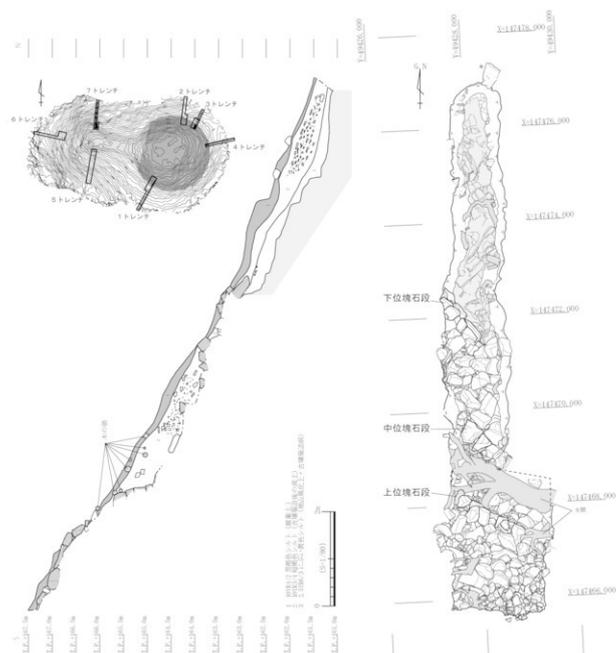
第62図 7トレンチ 平・断面図 (S=1/80)

前方部北側面(7トレンチ) 調査面積は約14㎡である。7トレンチでは、塊石段を合計3段分検出した(上から上位塊石段、中位塊石段、下位塊石段と仮称)。上位塊石段は幅2mの範囲で検出し、残存高は約0.9mである。上位塊石段は、最大で5石程度を石垣状に積み上げて構築しており、前面には前方部前縁に向けて緩やかに傾斜する複数の塊石の平らな面を上に向けることで形成したテラス状の平面が存在する。上位塊石段の石材がテラス状の平面より下まで垂直方向

に観察できることから、上位塊石段の構築後にテラス状の平面が形成されたと考えられる。なお、上位塊石段中央付近におけるテラス状平坦面の高さは約165.5mであり、5トレンチで検出した下部の塊石段の基底部の高さとはほぼ同じである。この点と平面的な位置関係から、双方の塊石段は対応するものと考えられる。

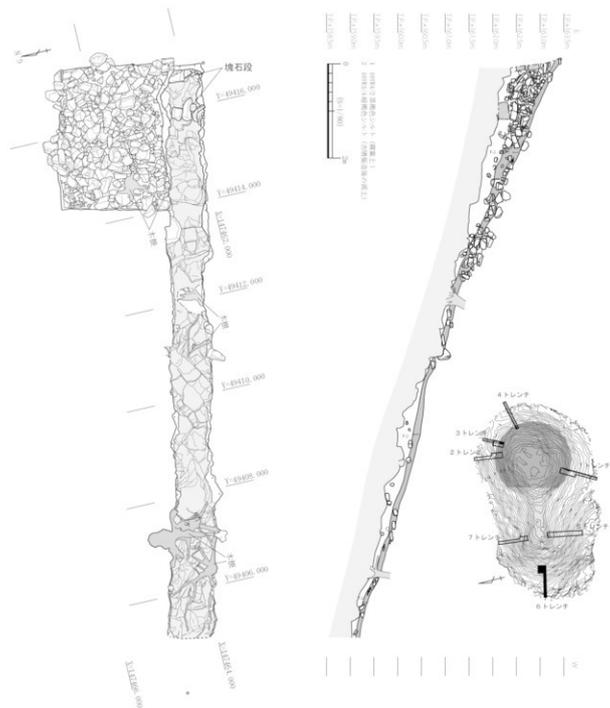
第63図 6トレンチ 平・断面図 (S=1/80)

遺物は、他のトレンチと同様に転落石間や黄褐色土中（第63図 断面図2層）から土師器片や埴輪片が出土したが、それ以外に、塊石段直上の転落した石材間から5世紀末の須恵器杯身・杯蓋・短頸壺（一部に赤色顔料付着）等が複数個体出土した。この須恵器は、出土状況からいずれも原位置をとどめるものではないが、同一個体の破片が近い範囲で出土しており、6トレンチ上縁のそれほど離れない位置から転落したものと考えられる。

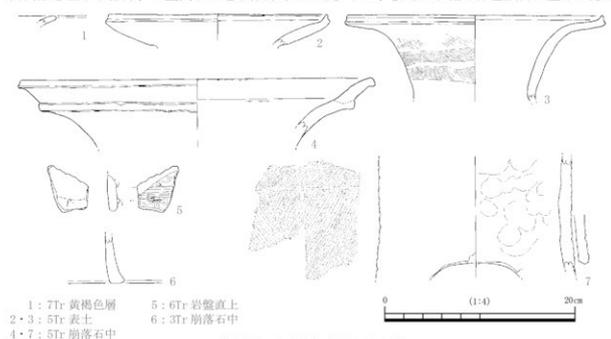
第64図 出土遺物実測図 (S=1/4)

図化した遺物は7点で、出土位置や層位は第64図に記載した。1は土師器製の口縁部と考えられる破片資料である。他の出土遺物と比較して器壁が薄く、口縁端部は丸く収める。2は単口縁の壺の口縁部で、口縁端部はつまみ上げて仕上げている。口縁部外面はやや丸みを持って膨らむ形状である。3も単口縁の壺で、口縁端部はつまみ上げて仕上げている。頸部外面はタテハを施したのちヨコナデで仕上げるが、帯状にタテハを残す。4は二重口縁の破片である。二次口縁の端部は外側に面を持ち、内・外面ともに丁寧なヨコナデで仕上げる。5は二重突帯を持つ体部片で、いずれの突帯も失われているが、接合痕は明瞭に残り、その痕跡から突帯の間隔は1cm程度であることが分かる。6は円筒形の脚部片で、脚部端部は外側に肥厚する。7は円筒形の体部片で、一部を欠損するが円形基調の透かしを設ける。体部には直線を基調とした線刻文様を施す。

図化した遺物の詳細は上記のとおりだが、ここで平成25年度に調査した後円部の出土資料と比較する。器種、胎土、特徴は双方で共通すると考えられる。ただし、後円部で見られた大型壺の資料は前方部では見られない。また、前方部側では器壁の薄い土師器製と見られる破片資料が多く認められる点も指摘できる。さらに、後円部では出土していない須恵器が前方部の5・6トレンチで出土した点は注目される。この須恵器は遺物の総量のわずかに過ぎず、古墳の築造時期を示す資料ではないと考えられる。須恵器の帰属時期は5世紀末頃と考えられるが、多くの須恵器に赤色顔料が塗布されている点は注目される。須恵器が出土したことから、石清尾山造墓活動が中断する時期に、稲荷山姫塚古墳の前方部で人為的な活動があったことを示すと考えられる。

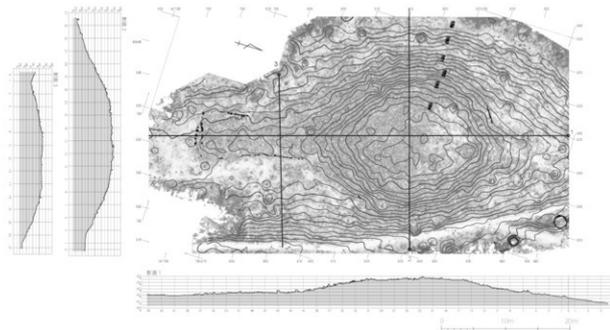
第66図 稲荷山北端1号墳 陰影平面図・断面図

今年度の調査では、墳形の確定には至らなかったが、板石積みを検出するなど多くの成果を得ることができた。再度、稲荷山北端1号墳の特徴を整理すると、①古墳が丘陵の先端に立地、②立体的な円丘部に対して低平方丘部、③方丘部前縁は大ぶりの塊石列で区画、④方丘部は撥状に開く形状、⑤板石積みを円丘部・方丘部のいずれでも施工するが、部分的な施工にとどまる可能性もある。以上の諸点は、石清尾山塊に所在する最古段階の積石塚前方後円墳である鶴尾神社4号墳や石清尾山9号墳の特徴と類似する。この点は、稲荷山北端1号墳の築造時期を考える場合、現段階での一つの指標になるものと考えられる。

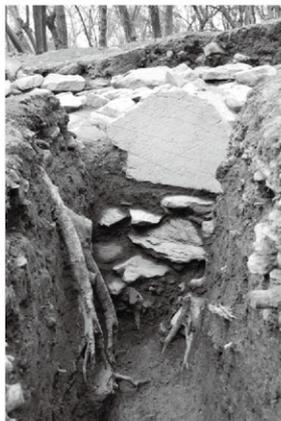
写真 67 石積み状況（東から）

城壁は斜面地に築かれているため、最北部（最上部）は1石程度で、南に下るに従って石積みの段が増えていく。確認できた範囲では約1.4mの石積みが残っている。南側に行くほど、大きく孕んでいる。石積みの根石部分は非常に小さな石で積んでおり、その下層には造成土と考えられる褐色砂礫混じり粘質土があり、その下層が地山である。また、この造成土は根石の前にも認められることから、当初、地山の上に堆積していた土と捉え、それを掘り込んで石積みを構築

したと考えたが、断面④から根石付近の地山を掘り込んだ形跡が認められることから、7a層が東西方向に概ね水平になっており、人為的に盛られたと考えられることから、①地山成形②造成と根石の設置③根石の前面の補強という順序で施工されたと判断した。平成21年度の調査では根石と造成土の関係は明確にできていないが、根石を据える際、地山の上に造成を行った後に石積みを行うという点は共通しており、山上の城門地区の石積みと異なる点である。しかし、この7a層（褐色砂礫混じり粘質土）は比較的広範囲に認められることから、根石の補強以外の意味については検討が必要である。

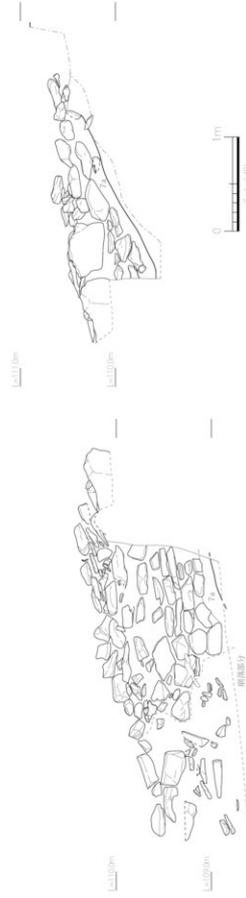
第70図 城壁内側石積み立面図 (S= 1/40)

門道を明確に示す石積み、遺構は確認できなかった。平成24年度に確認した石積みが南側城壁に向かって延びていることが明らかとなり、城壁が良好に残っていることが判明した。このことで、調査地は、これまで城門が推定されてきたが、実は城壁にあたり、その一部が流出することで、凹みができたものと考えられる。城外の現存石積みと今回明確になった石積みの距離（城壁の幅）は、上端部で約7.5mである。

調査目的であった城門がなかったことが確認できた。また、城壁内側は埋没しているが石積みも良好に残っていることが判明するとともに、城内側に散在している石材の多くは、城内が埋没後、石積みが崩落して現状を形成していることが明らかとなった。また、今回の調査で城壁は地形（地山）に擦り付けていることが判明し、雉城～どのように接続するのか、雉城の北側の城壁、関野貞氏推定の城壁ラインの有無など、より上層の城壁構造について調査を行う必要性が強まった。（渡邊）
