丸の内町共同住宅建設工事に伴う埋蔵文化財発掘調査報告書

高松城跡(丸の内地区)

2016年3月

有限会社 都市企画設計
高松市教育委員会

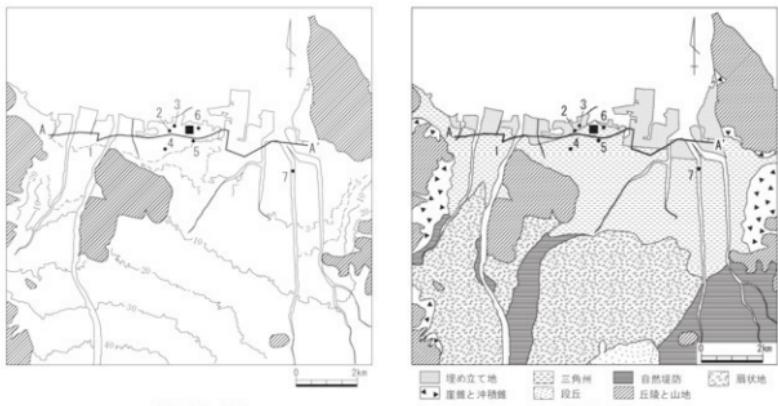
図3 調査地周辺の層序

a. 高松平野の地形

b. 地形分類図

c. 地質断面図

a～cの図は、川村(2000)のデータを加筆・修正して使用した。

高松平野の地下地質は、下位から基盤岩、讃岐層群、三豊層群、洪積層、沖積層の順に累重しており、平野部の表層地質は中部更新統～完新統で構成される（図3）。川村氏は、高松平野臨海中部の中部更新統～完新統を2累層（香東川累層・高松累層）、6部層（下位から番町疊層・福岡町泥層・浜ノ町砂疊層・西内町泥層・西内町砂層・西内町疊層）に分類し、香東川累層を下位、高松累層を上位と位置付けている。この分類によれば、調査地の表層部は、高松累層のうち「西内町疊層」であることが推定できる。西内町疊層は、西内町砂層の上に整合、若しくは不整合に重なる茶灰色疊混じり砂～疊層で、香東川と旧香東川水系で発達している。西内町疊層の層厚は0～8 mで、高松市番町付近では本層下部に弥生時代後期～古墳時代の土器片を含む。西内町疊層の形成時期は、臨海中部では縄文時代後期以降と考えられ、主に河川の洪水氾濫堆積物と考えられる。なお、高松累層の岩相の垂直変化は、上位の堆積にむけて粒度が粗粒化していることから、3部層の堆積の間に水深が浅化する傾向が読み取れるという。

本調査では、標高-0.6 m程度まで掘削し層相を観察した。川村氏が示す断面図に従えば、本調査地で確認した基本層序のV層は、西内町疊層にあたると考えられる。標高-0.6 mよりも下位の堆積状況の対比はできなかったが、いずれにしても、今後、周辺地で発掘調査が行われる場

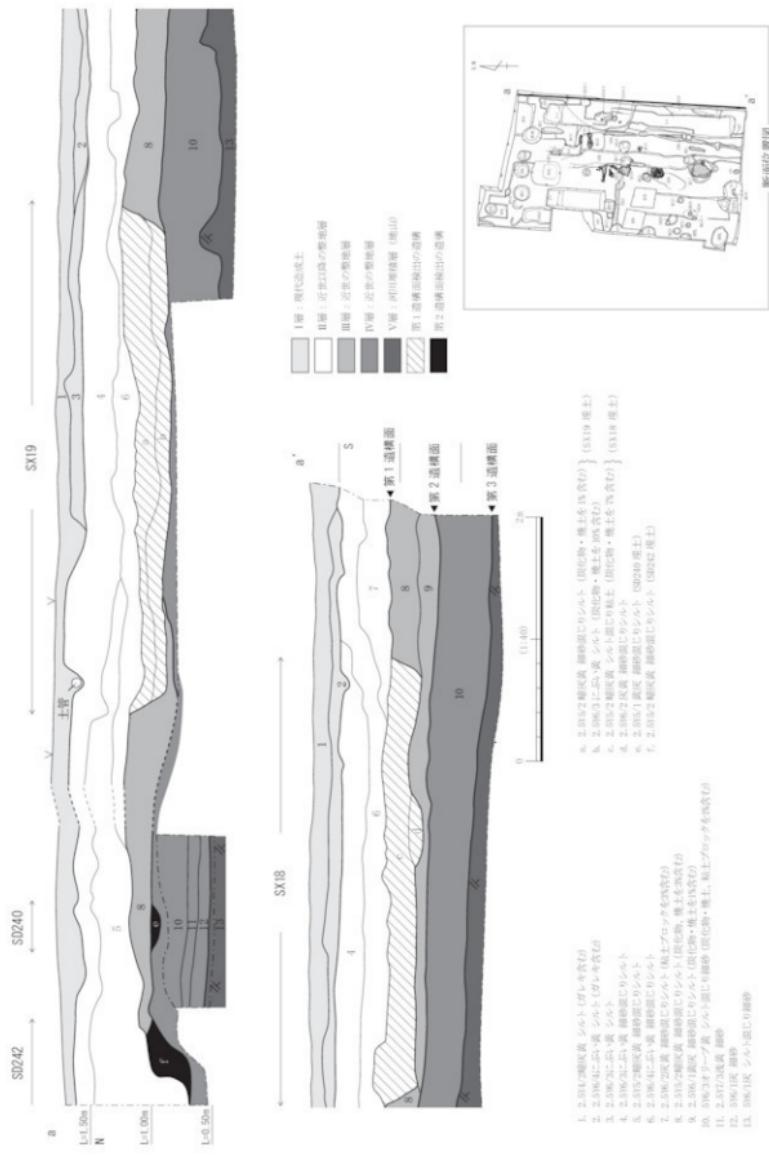
図5 調査区東壁断面図 (1/40)

当地の層序は、堆積時期や土層の性格を考慮して、大別 5 層（I ~ V 層）にまとめることができる。I 層は現代造成土（層厚 10 ~ 25 cm）で、層中に多数の瓦礫が含まれることや、層の下面に焼土・炭化物などが大量に認められた。これらの所見から、第二次世界大戦後の造成に伴う土層と考えられる。II 層はぶい黄色細砂混じりシルトなどからなる土層（層厚 30 ~ 60 cm）である。II 層は近世・近代の遺物を含むことから、近代以降に形成された造成土と考えられる。III 層は暗灰黄色細砂混じりシルトなどからなる土層（層厚 10 ~ 40 cm）で、層中に炭化物・焼土などが含まれる。III 層には近世の遺物が含まれることから、近世の整地層と考えられる。事業地南東隅での III 層上面の標高値は約 1.1 m である。IV 層はオーリープ黄色シルト混じり細砂などからなる土層（層厚 30 ~ 50 cm）で、層中に炭化物・焼土などが含まれる。また、層中に粘土ブロック及び近世の遺物を含むことから、近世の整地層と考えられる。事業地南東隅における IV 層上面の標高値は約 0.7 m である。V 層は灰色シルト混じり細砂などからなる土層である。事業地南東隅における V 層上面の標高値は約 0.3 m である。調査地南東側で V 層上面から 80 cm の深さまで断割り調

査を実施し、V層の層相等の観察を行った。その結果、V層は複数層に細分できるが、層相に大きな変化は見られず^a、掘削した範囲で層中に遺物・炭化物等は含まれないことを確認した。さらに、V層上面から80cm以下の深度で湧水が認められた。これらの所見から、V層は河川堆積由来する自然堆積層(地山)と考えられる。なお、V層の下位に遺構面は認められなかった。

以上の大別層序のうち、発掘調査ではIII・IV・V層上面で近世以前の遺構面を3面確認した。上位の遺構面から順に第1～3遺構面と呼称する。なお、II層上面にも生活面は存在すると考えられるが、II層の形成年代が近代以降であることから、調査の対象からは除外した。

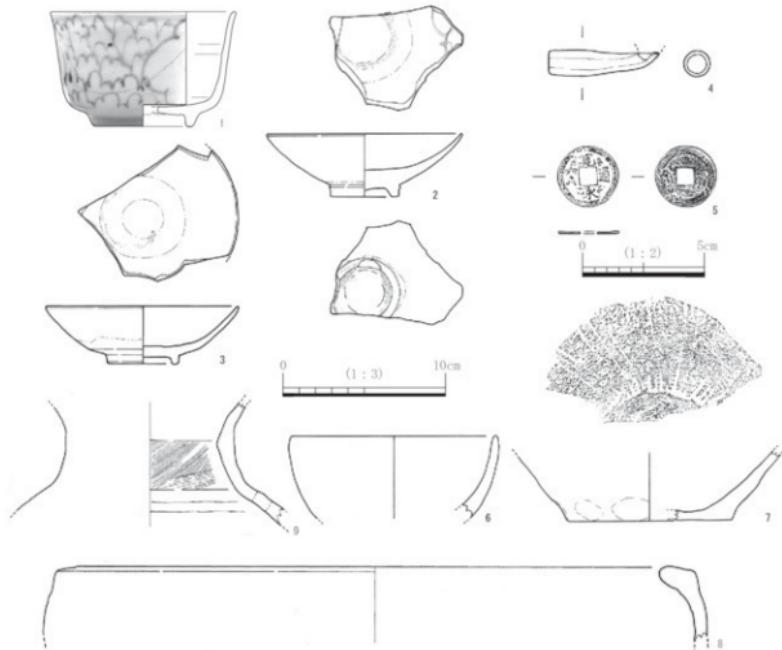
図6 整地層(III・IV層)出土遺物(土器1/3、金属製品1/2)

さて、上記のうち、III・IV層から出土した主な遺物を概観する。1～5はIII層出土遺物である。1は肥前系磁器碗、2は肥前系陶器皿、3は唐津焼の皿、4はキセルの雁首、5は寛永通宝(新)である。6～9はIV層から出土した。9の弥生土器壺のように、古い時期の混入品も含まれる。6は肥前系陶器碗、7は土師質土器擂鉢、8は土師質土器鍋である。

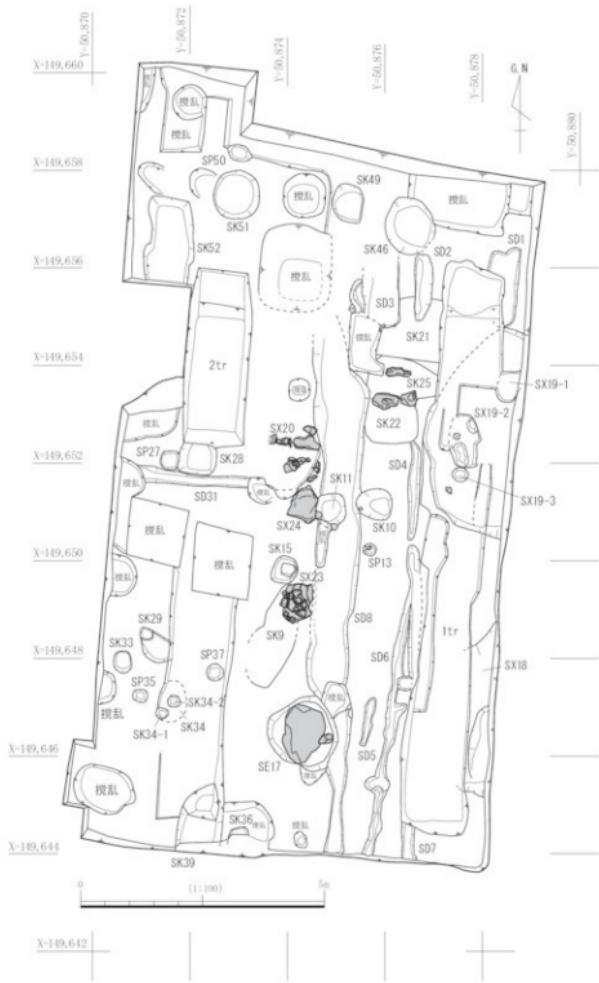
図7 第1構造面 平面図 (1/100)

第1遺構面では、土坑・井戸・溝・ピットなど、多数の遺構を検出した。これらの遺構の多くは重複関係を有して、調査区全域に偏りなく分布する。なお、多くの遺構の形状は不整形で、個別の遺構の具体的な用途を特定することは困難である。各遺構から出土した遺物を判断材料として、第1遺構面は近世後半に帰属する遺構面と考えられる。

第1遺構面で検出したのは、土坑、井戸、性格不明遺構、溝、ピットで、その多くが重複関係を有する遺構である。

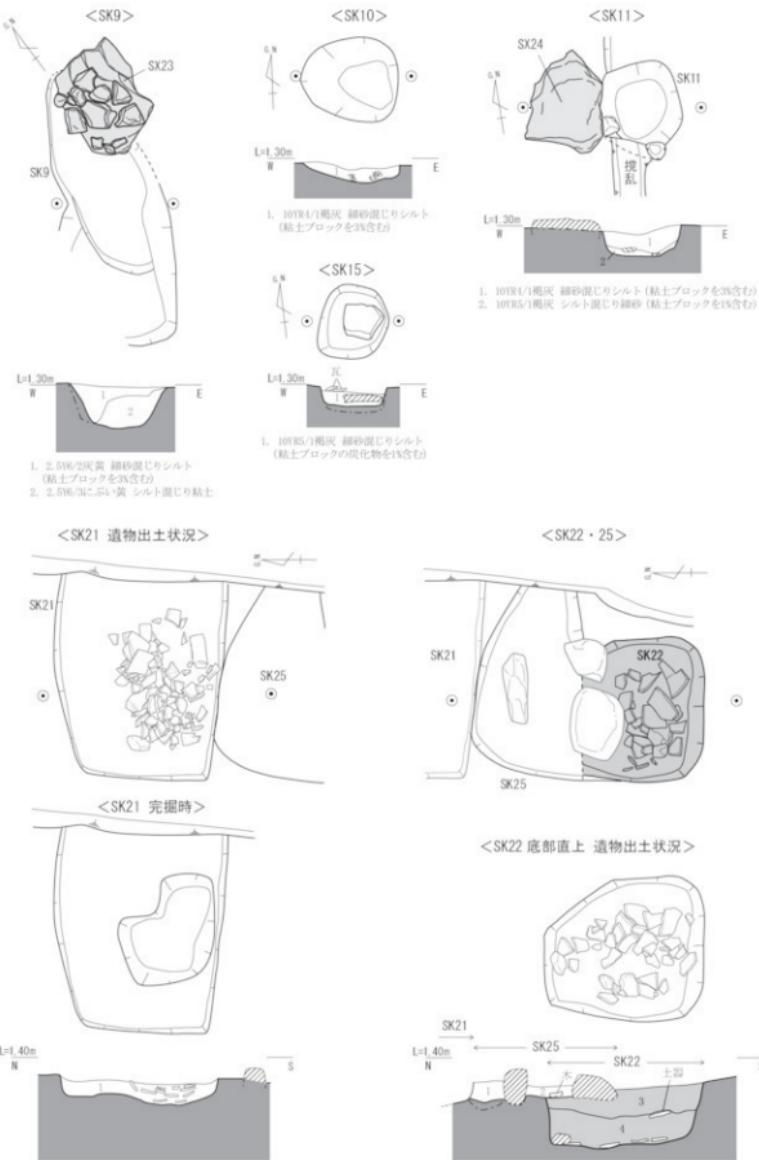
図8 第1造横面 土坑 平面図・断面図(1) (1/40)

SK9（図8・9） 調査区中央やや南側に位置する土坑である。SK9はSX23と重複関係を有し、SX23の石材の下位にSK9の埋土が続くことを確認した。よって、SK9はSX23に先行する遺構と判断できる。SK9の平面形は南北方向に長い楕円形で、南側が高く、北側が一段窪む形状となる。断面形状は逆台形を呈する。SK9の長軸は約2.2m、短軸は約0.8m、深さは約0.3mである。埋土は2層に細分でき、上層が灰黄色細砂混じりシルト、下層はにぶい黄色シルト混じり粘土である。

SK10（図8・9） 調査区中央やや東側に位置する土坑である。SK10とSD8は重複関係を有しており、平面での観察から、SD8の埋土を掘り込んでSK10が掘削されていることを確認した。よって、SD8よりもSK10が新しい遺構であることが分かる。SK10の平面形は東西に長い楕円形で、長軸は約0.7m、短軸は約0.6m、深さは約0.1mである。埋土は、褐灰色細砂混じりシルトの单層である。

SK11（図8・9、図版2-2） 調査区中央やや東側に位置し、SK10の西側に掘削された土坑である。SK11とSD8は重複関係を有し、平面での観察からSD8の埋土を掘り込んでSK11が掘削されていることが観察できた。よって、SD8よりもSK11が新しい遺構であることが分かる。また、SK11はSX24と隣接しているが、断面で観察した結果、双方に重複関係は認められなかった。

SK11の平面形は隅丸方形で、長軸は約0.8m、短軸は約0.6m、深さは約0.2mである。埋土は2層に細分でき、上層が褐灰色細砂混じりシルト、下層が褐灰色シルト混じり細砂である。

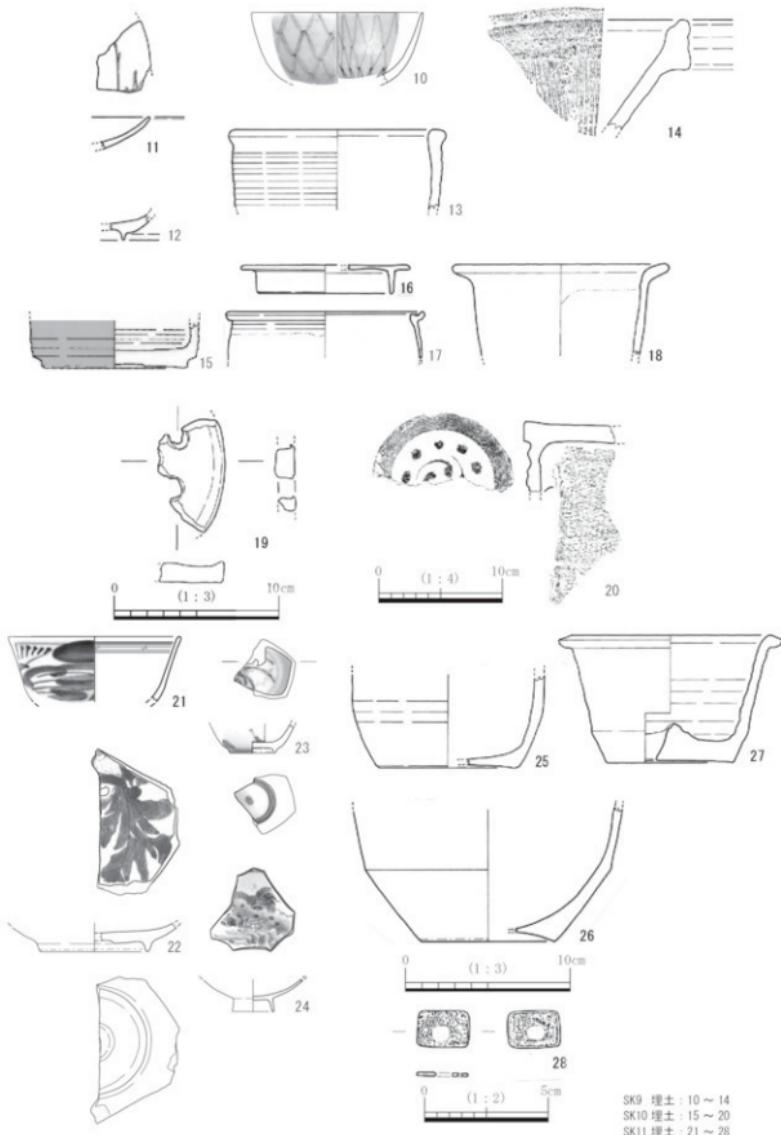
図9 第1造横面 土坑 出土遺物(1) (土器・土製品1/3、瓦1/4、金属製品1/2)

SK9からは、図化できなかった遺物も含めて、肥前系磁器、肥前系陶器、備前系陶器、瓦などが出土した（10～14）。肥前系磁器碗は薄手の資料を含むが、外面に2重網目、内面に1重網目の染付（10）が認められるなど、やや古相の碗も存在する。

SK10からは、図化できなかった遺物も含めて、肥前系磁器、備前系陶器、瀬戸・美濃系陶器、軟質施釉陶器、瓦、目皿などが出土した（15～20）。遺物組成に、軟質施釉陶器の屋島焼鍋（17）が含まれ、わずかにガラス片が混入する。以上のことから、SK10は様相8以降の遺構と考えられる。

SK11からは、図化できなかった遺物も含めて、肥前系磁器、備前系陶器、軟質施釉陶器、大谷焼、土師質土器、金属製品、貝、漆喰等が出土した（21～28）。図化できなかったが、軟質施釉陶器の屋島焼が含まれることから、SK11は様相7の遺構と考えられる。

SK9 墓土 : 10 ~ 14
SK10 墓土 : 15 ~ 20
SK11 墓土 : 21 ~ 28

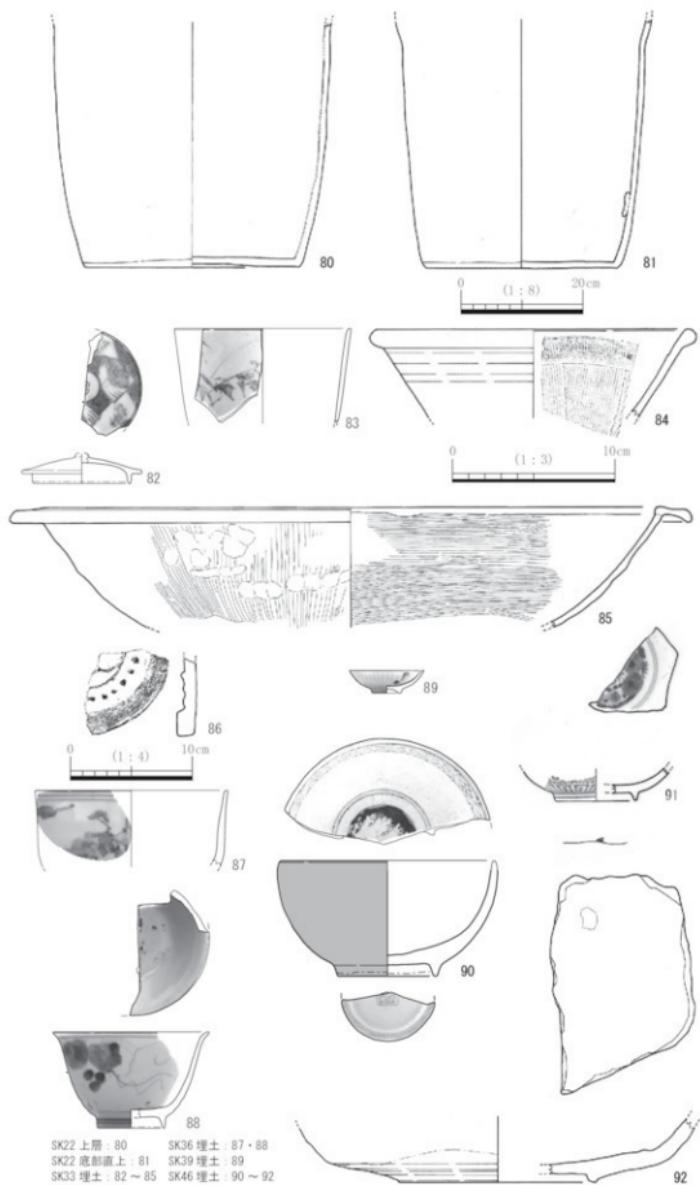
圖 14 第 1 造橫面 土坑 出土遺物 (6) (土器 1/3・1/8、瓦 1/4)

SK22 の上層及び底部直上から、土師質土器甕の破片が多数出土した。これらの破片の多くが接合関係を有し、2 個体に復元できた。甕はある程度の形状まで接合・復元が可能であった（80・81）。また、SK22 からは多量の瓦が出土した点は特筆できる。以上のことから、SK22 は、廃棄土坑と考えられる。

SK22 上層 : 80 SK36 理土 : 87 + 88

SK22 底部直上 : 81 SK39 理土 : 89

SK33 理土 : 82 ~ 85 SK46 理土 : 90 ~ 92

SK34 理土 : 86

SK33からは、國化できなかつた遺物も含めて、肥前系磁器、京・信楽系陶器、土師質土器がある（82～85）。82は色絵を施す磁器蓋で、やや古相を示す遺物と考えられる。85の土師質土器炮烙は、やや浅手化の傾向が観察できる。これ以外に、國化できた遺物はないが、薄手の肥前系磁器の破片がわずかに認められた。

SK46からは、國化できなかつた遺物も含めて、肥前系磁器、肥前系陶器、瀬戸・美濃系陶器、瓦が出土した（90～92）。90は青磁染付の碗、91は薄手の半球形の碗である。これ以外の肥前系磁器はいずれも薄手の資料である。以上のことから、SK46は様相7の遺構と考えられる。

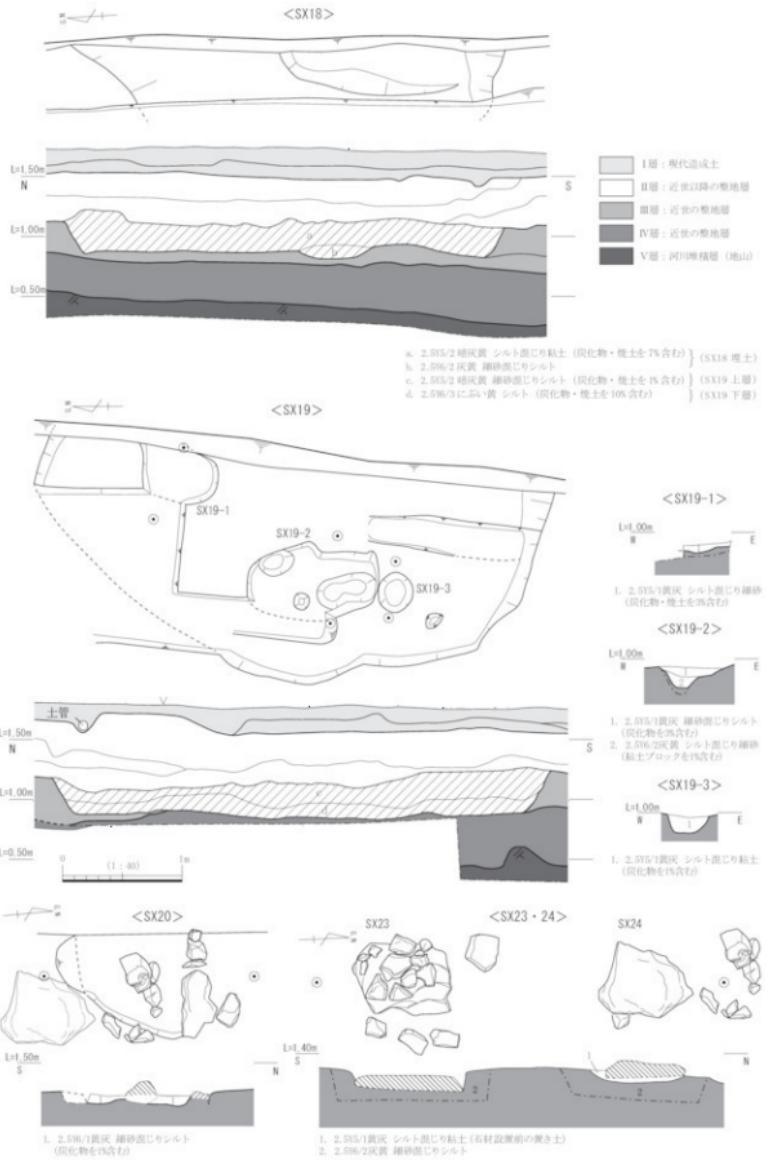
図 19 第1造構面 性格不明造構 平面図・断面図 (1/40)

SX19(図19・20、図版3-3~5) 調査区中央東側に位置する遺構である。SX19は、遺構の東側が調査区の外へと続くため、遺構の全容は不明である。確認した範囲で、SX19は円形を基調とした掘り形で、南北長は約4.2m、最深部の深さは約0.4mである。埋土は2層に細分でき、上層が炭化物・焼土を1%含む暗灰黄色細砂混じりシルト、下層が炭化物・焼土を10%含むにぶい黄色シルトである。平面・断面での観察から、特に下層に多くの炭化物・焼土が認められた。また、遺構底部の一部で被熱した痕跡を確認した。

遺構の底部では、合計3基の遺構(SX19-1~3)を確認した。SX19-1・2は梢円形を呈す

る土坑状の遺構、SX19-3は円形を呈するピットである。いずれもSX19の床面で検出した遺構で、炭化物・焼土を含む類似した埋土である。SX19の性格は、大型の土坑状の遺構の可能性などが考えられる。

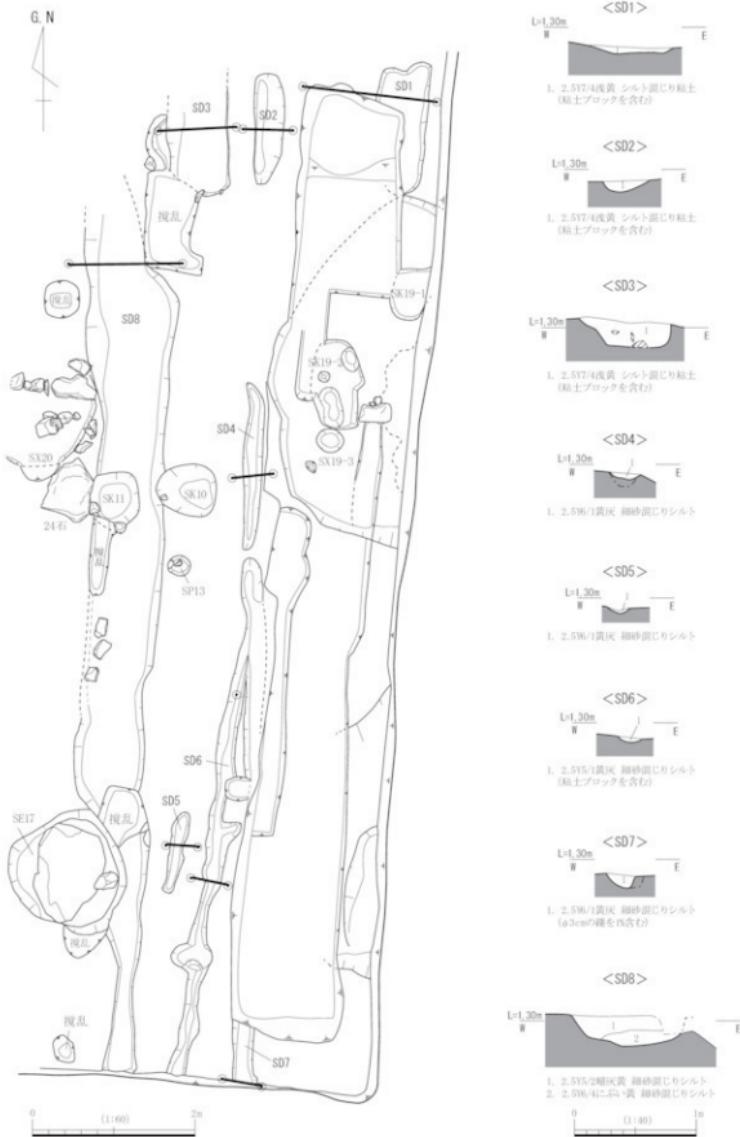
図21 第1造横面溝 平面図・断面図 (1/60・1/40)

接する。SD 3の北側は掘り形が遺存しておらず、検出することはできなかった。SD 3は、長さ0.9 m以上、幅は約0.5 m、深さは約0.2 mで、西壁面は緩やかに立ち上がり、東壁面は直立した形状である。埋土は、粘土ブロックを含む浅黄色シルト混じり粘土の単層である。

SD 7 (図21・22) 調査区南東側に位置する南北方向の溝である。SD 7は0.5 m分を検出した。SD 7の幅は約0.2 m、深さは約0.1 mで、埋土は黄灰色細砂混じりシルトの単層である。

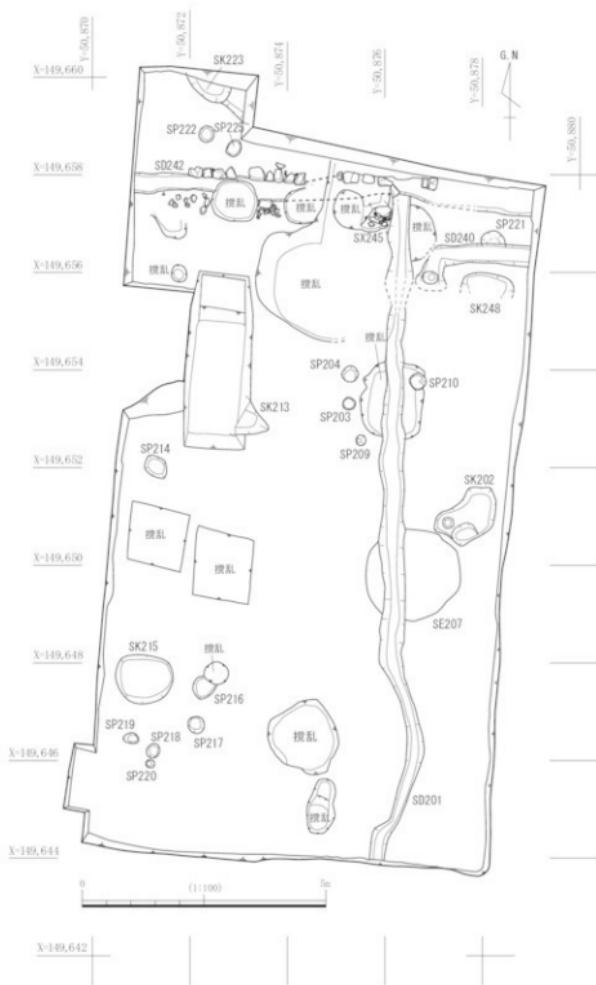
図 26 第2構造面 平面図 (1/100)

第2遺構面では、土坑・ピット・井戸・溝などの遺構を検出した。遺構の密度は第1遺構面と

比較して高くはない。しかし、調査区中央付近で南北溝、調査区北端で東西溝を検出していることから、敷地内の土地利用の様子を推定する手掛かりの多い遺構面と位置付けられる。各遺構から出土した遺物から、第2遺構面は近世前半に帰属する遺構面と考えられる。

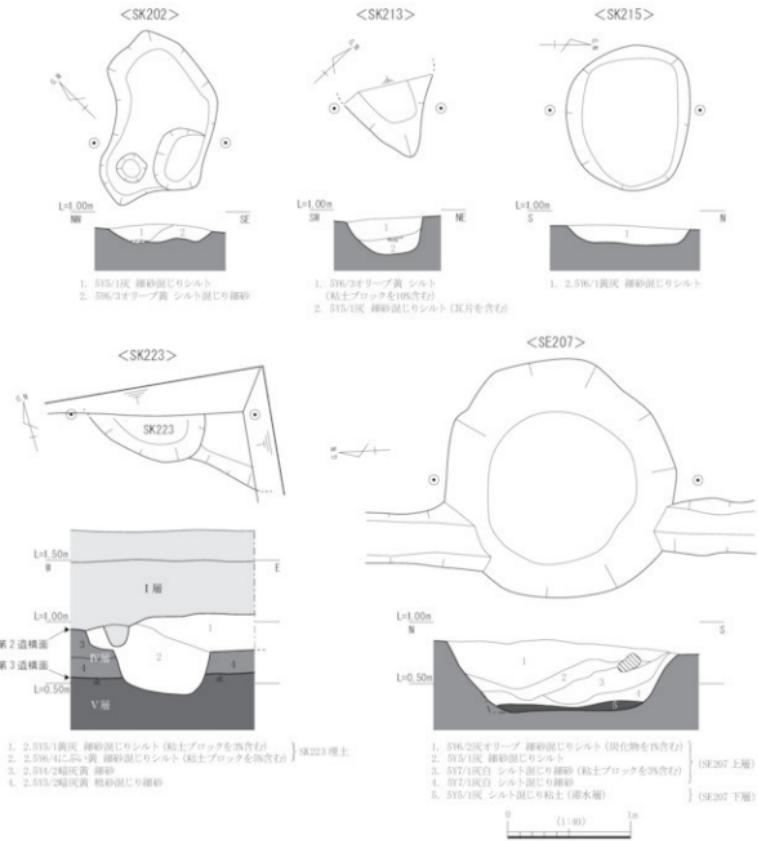
図27 第2遺構面 土坑・井戸 平面図・断面図 (1/40)

SK202(図27・28、図版4-2) 調査区中央東側に位置する土坑である。SK202はSE207と隣接するが、双方に重複関係はない。SK202の平面形は不整形で、南側の遺構底部が周囲よりも一段高む。SK202の長軸は約1.4m、短軸は約1.0m、深さは約0.2mである。断面形状は逆台形を呈し、埋土は2層に細分できる。上層は灰色細砂混じりシルト、下層はオリーブ黄色シルト混じり細砂である。

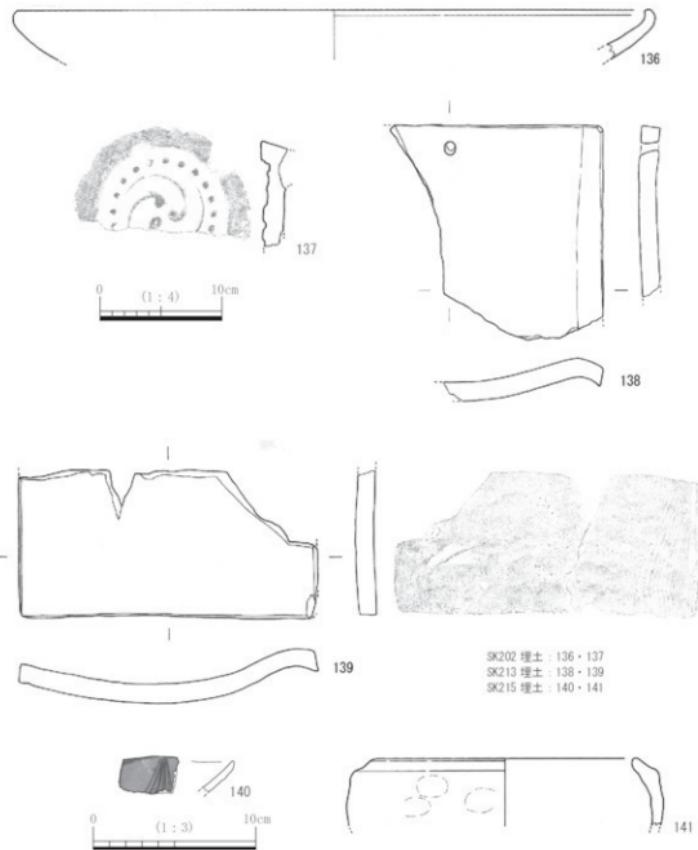
図28 第2遺構面 土坑 出土遺物（土器1/3、瓦1/4）

SK202からは、備前系陶器、瓦が出土した（136・137）。136は備前系陶器の大平鉢、137は文軒丸瓦で、珠文は小ぶりで数が多く、巴尾部が細長い古相の資料と考えられる。出土遺物には肥前系磁器は含まれておらず、かつ備前系陶器大平鉢を含む点が特徴である。

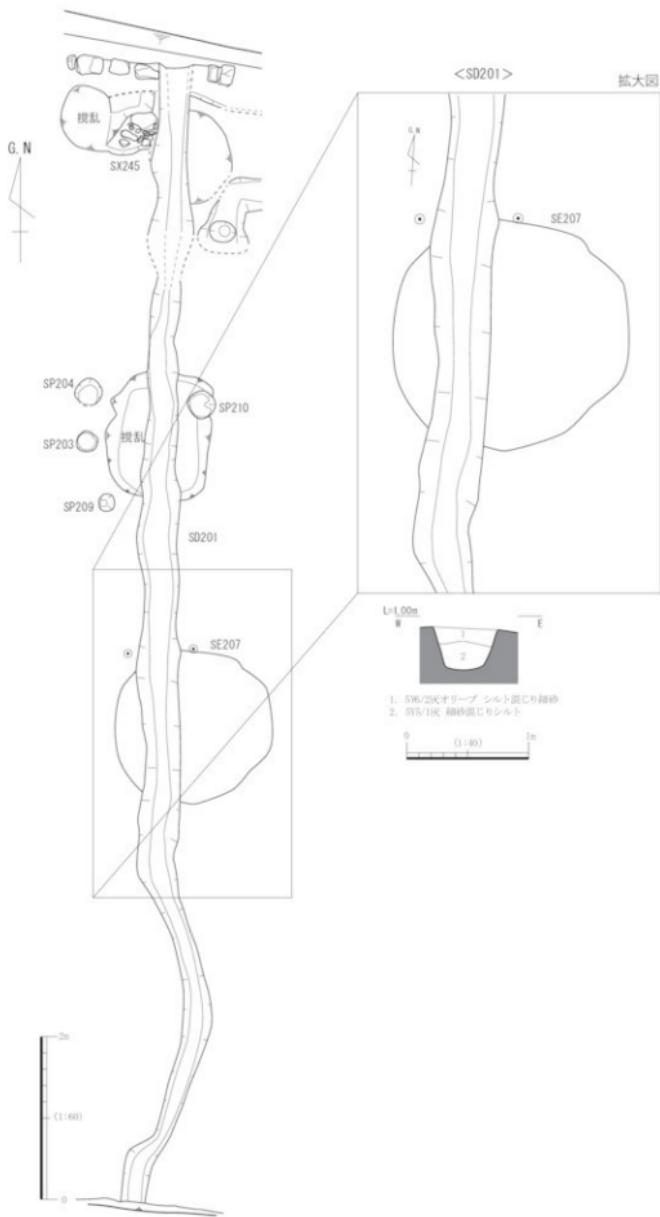
図30 第2造横面 SD201 平面図・断面図 (1:60・1:40)

SD201（図30・32、図版5） 調査区中央付近に南北方向に掘削された溝である。溝の北半は直線的、南半は一部が屈曲する。SD201は、SD242とSE207と重複関係を有し、SD201はSD242より古く、SE207よりも新しい遺構であることが判明した。

SD201の検出長は約9.3m、幅は広い箇所で約0.3m、狭い箇所で約0.1mである。埋土は2

層に細別でき、上層は灰色オリーブシルト混じり細砂、下層は灰色細砂混じりシルトである。層相の観察から、SD201に流水の痕跡は認められなかった。なお、他の遺構との関連は、SD201とSD242は直交するような配置をとるが、SD242の埋土除去後にSD201を確認したことから、双方は前後差のある遺構と言える。

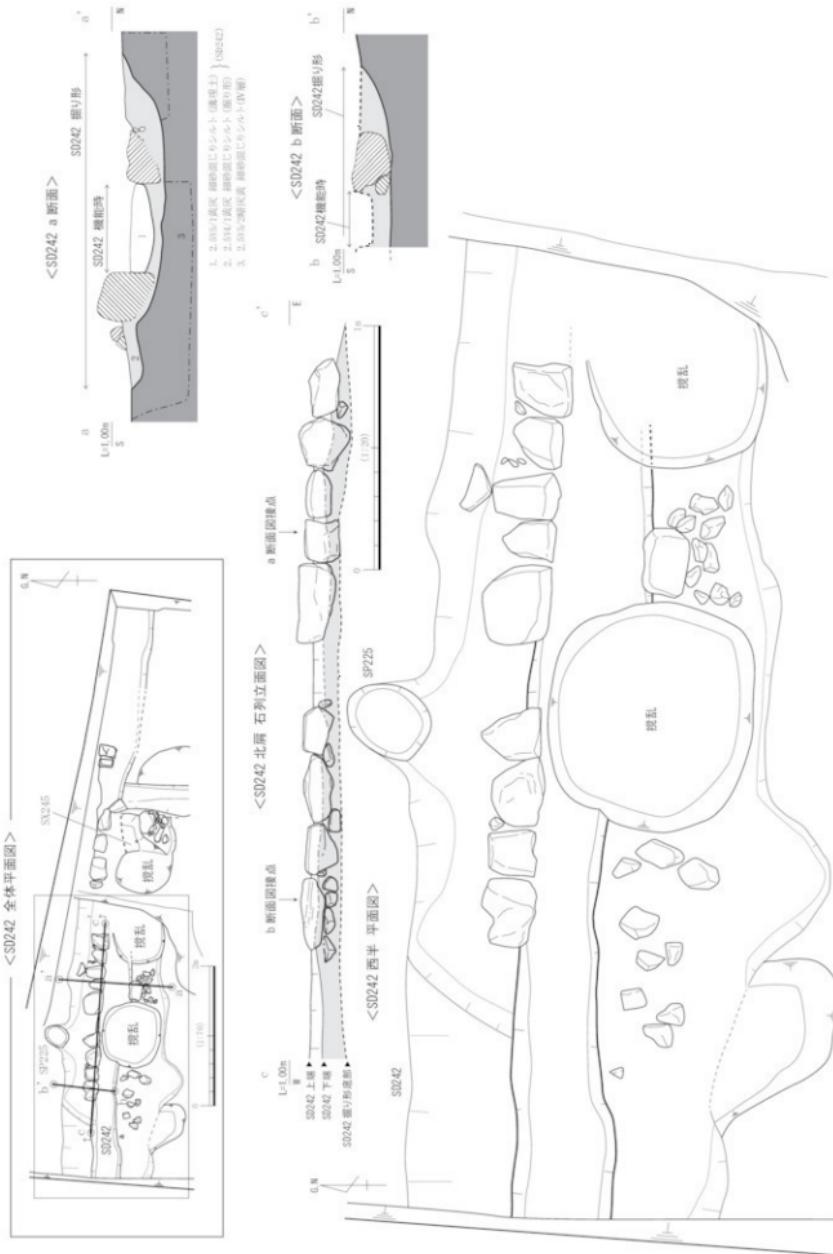
图 31 第2道構面 SD242 平面图、断面图、立面图 (1/40・1/20)

SD242 (図 31・32、図版 6・7) 調査区北側に位置する東西溝である。SD242 は SD201・SX245 と重複関係を有する。明確に前後関係を認識できたのが SD201 で、SD242 の埋土を掘削したのちに、SD201 を検出できたことから、SD242 は SD201 よりも後に形成されたことが分かる。

SD242 は、溝の北側の肩に石材を据え付けた様子を観察できることから、石組みの溝と言える。断割り調査の結果、石材を設置するための掘り形が存在することが明らかとなった。断面での観察では、石材を据え付けるための掘り形の幅は、明瞭に計測できた箇所で約 1.4 m、深さは最深部で約 0.2 m、埋土は黄灰色細砂混じりシルトである。石材の据え付けに伴う掘り形の平面形は、調査区東側では検出できなかったが、西側では東西方向に溝状を呈することを確認した。平面・断面の観察からは、石材を据え付けるための掘り形を溝状に掘削したのち、掘り形に土を入れながら同時に石材を据え付ける作業工程が推定できる。石材の設置後、石材の内側に幅約 0.4 m、深さ約 0.1 m の溝を東西方向に掘削する。溝として機能した段階の遺構の規模は、検出長約 8.1 m、幅約 0.4 m、深さ約 0.1 m で、ほぼ座標に沿うように東西方向に掘削されている。溝の埋土は黄

灰色細砂混じりシルトで、流水のあった痕跡は確認できなかった。溝の北肩に据えられた石材は、溝の内側に向けて9つの石材が配置される。石材の底部には、小礫を複数個置いており、その状況から石材を水平に設置するための小礫と考えられる。溝の南肩は、同様の機能を持つ可能性のある石材が1石のみ確認できたが、他に石材は認められなかった。石組み溝であることから、雨落ち溝になる可能性が考えられる。

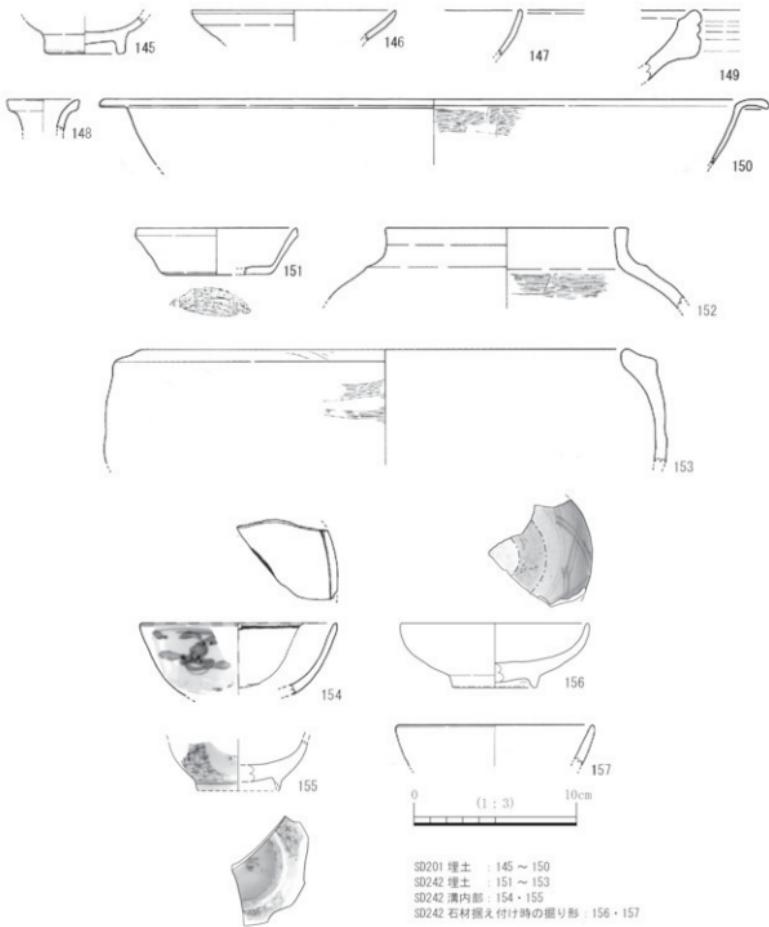
図32 第2遺構面 溝 出土遺物（土器1/3）

SD201からは、肥前系磁器、肥前系陶器、備前系陶器、土師質土器、瓦が出土した（145～150）。肥前系磁器の占める割合は少なく、肥前系陶器と備前系陶器が遺物組成の主体を占める。

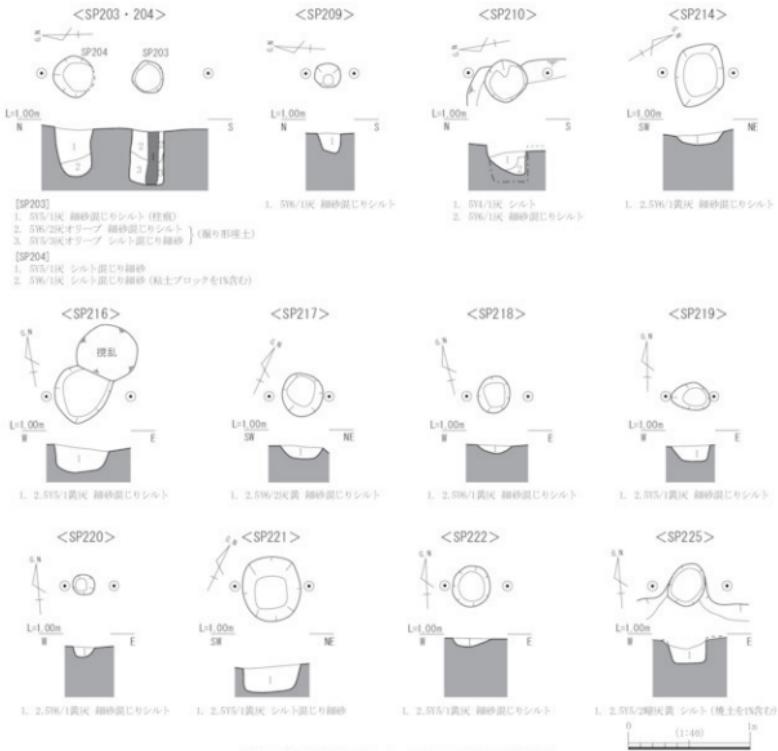
図33 第2造横面 ピット 平面図・断面図 (1/40)

調査区内で13基のピットを検出した（SP203・204・209・210・214・216～222・225）。これらのピットは、第1遺構面と同様に建物に復元できるような平面分布ではなく、複数箇所に複数基が偏って分布する傾向が読み取れる。ピットの掘り形は円形・楕円形・隅丸方形など多様で、直径が0.2～0.5m程度、深さは0.1～0.5m程度である。これらのピットのうち、SP203のみ柱痕が認められたが、他に同様のピットは存在しなかった。

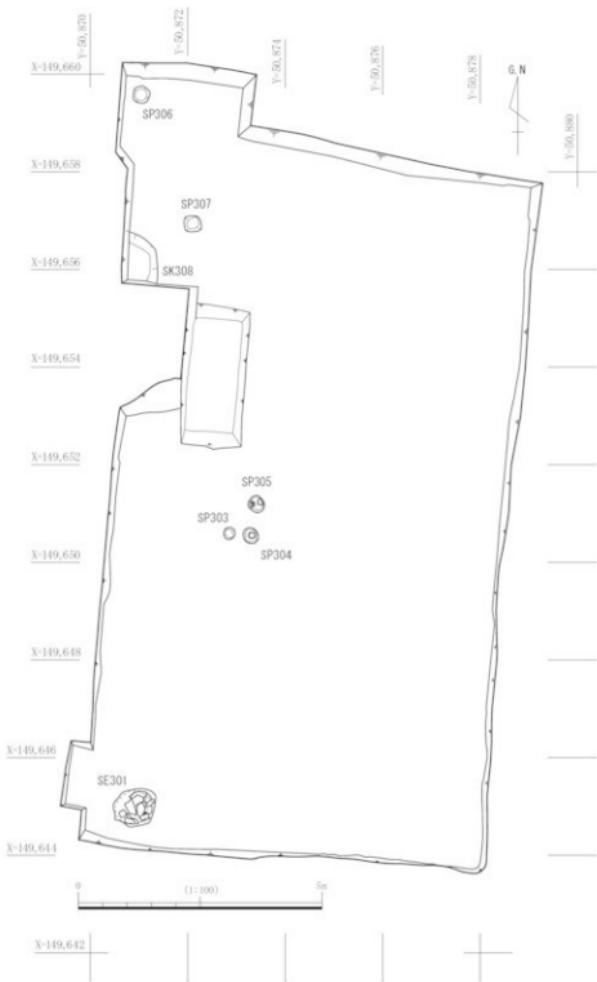
図35 第3造構面 平面図 (1/100)

第3遺構面では、土坑・井戸・ピットを数基検出した。遺構数は上位2面の遺構面と比較して著しく少なく、かつ遺構の分布に極端な偏りが認められる。他の遺構面との遺構数の比較から、本遺構面での積極的な土地利用を推定することは困難な状況と考えられる。遺構出土の遺物から、第3遺構面は近世初頭に帰属する遺構面と考えられる。

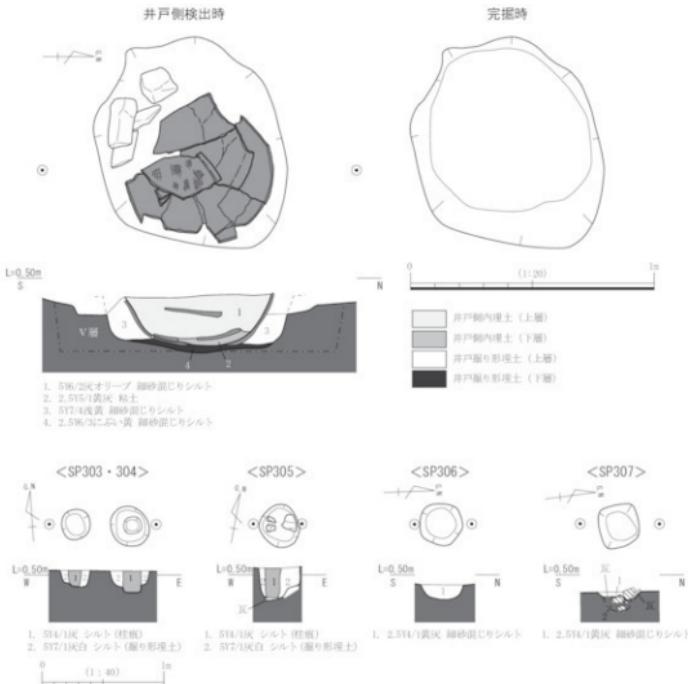
図36 第3遺構面 井戸・ピット 平面図・断面図 (1/40)

長軸は約1.9m、短軸は約1.6m、深さは約0.5mである。掘り形内部には、瓦質土器甕を直立させて設置する。瓦質土器甕の設置状況から、SE301は甕を井戸側に使用した井戸と考えられる。埋土は、井戸側内部と掘り形に二大別ができる。井戸側内の埋土は二細別が可能で、上層は灰オリーブ細砂混じりシルト、下層は黄灰色粘土である。このうち、井戸側内埋土下層は、粘性が著しく強いことから、井戸が機能していた段階で堆積した土層と考えられる。一方、井戸掘り形埋土も2層に細別できる。上層が浅黄色細砂混じりシルト、下層がにぶい黄色細砂混じりシルトである。双方の堆積順序を確認すると、下層は井戸側の下位、上層は井戸側の上位に堆積することから、掘り形下層は井戸側設置前の土層、上層は井戸側設置後の土層と判断できる。特に、掘り形下層は、井戸側を据え付ける際に掘り形底部の凹凸を均すための置土の可能性が考えられる。

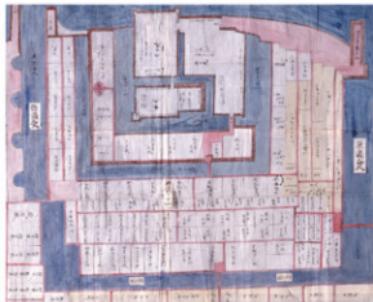
図39 許岐国高松城園寛永十七年生駒家封地没収
大洲藩主加藤泰興預当時 (高松市歴史資料館蔵)

時期の絵図として、松平入封前の状況を示すと考えられる『讃岐高松城図寛永十七年生駒家封地没収大洲藩主加藤泰興預当時』(図39)（寛永17年、1640年）が挙げられる。本絵図では、調査地点に「入谷助市」と記載されている。また、17世紀中頃の製作年代が推定される『高松城下図屏風』では、調査地の東側に土壘状の構造物が描かれている。調査地東側は、他の絵図も含めた判読から町屋域と考えられるため、その境界に何らかの構造物が設けられていた可能性を推定できる。
