# 比 恵 遺 跡 群 28

— 比恵遺跡群第13次・15次・21次調査 —

福岡市教育委員会

福岡市埋蔵文化財調査報告書 第596集

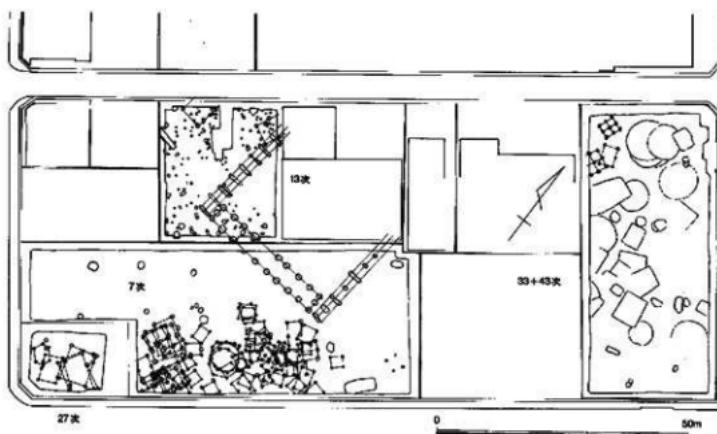
なお、1区調査中に欄列を伴う大型建物の一部が発見された。これについては新聞報道がなされ、関係者から隣地の既調査の7次地点遺構と連続した施設であり、「那津官家」の関連施設の可能性も指摘された（Fig.3）。福岡市教育委員会と原因者をふくめた遺構保存の協議がなされたが、代替え地確保の困難から保存は困難との判断がだった。発掘調査は期間延長を経て9月17日に終了した。

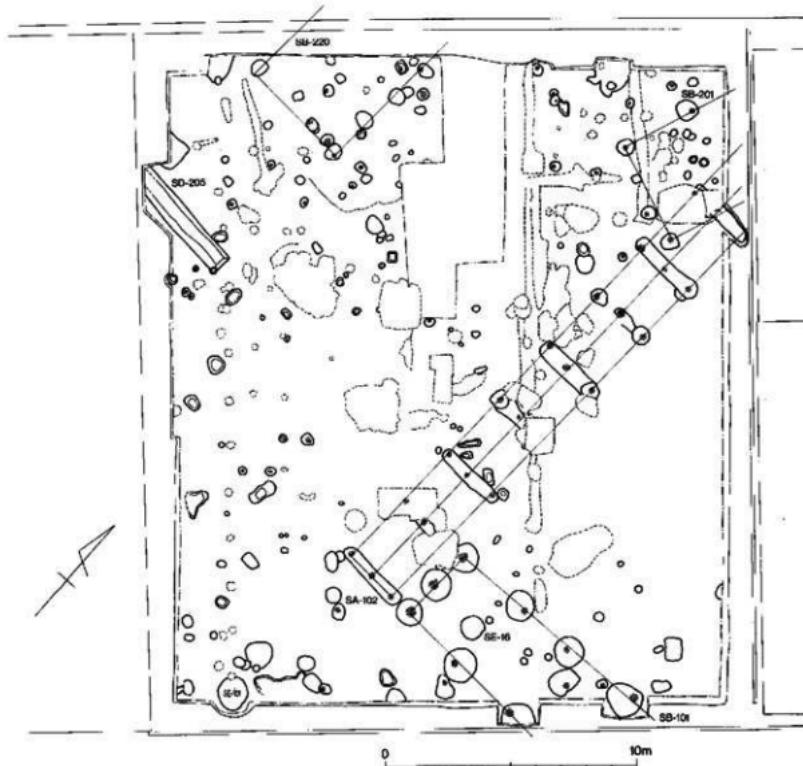
Fig.4 比恵遺跡群第13次調査地点全体図 (1/200)

調査の結果、井戸跡2基、掘立柱建物3基、構列群1、溝1条、柱穴多数が検出された。

### 3) 検出遺構 (Fig.4)

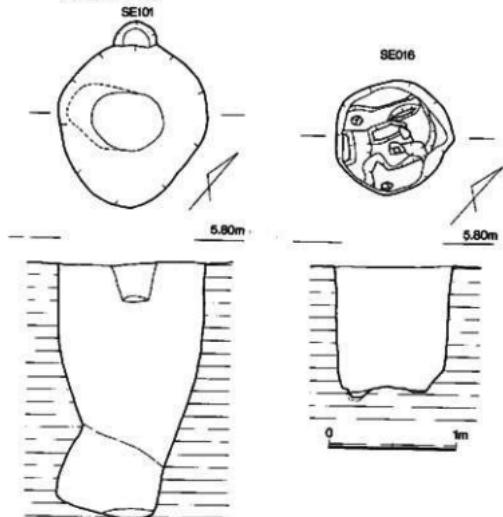
Fig.5 井戸SE016、101遺構図 (1/50)

SE016 調査区南側にあり、掘立柱建物SB101と重複して検出された。平面はほぼ円形であり、径約0.9m、深さ約1.0mを測る。いわゆる八女粘土層には達せず、床面には凹凸がある。床面直上で小形丸底甌の胸部片が出土した (18)。

SE101 調査区南西側で検出した。平面はおよそ南北に長い梢円形を呈し、南北1.4m、東西1.2m、深さ約2.0mを測る。底面はほぼ平坦であり、八女粘土層節理面まで掘られている。節理面は西側に抉れ、オーバーハンプしている。井戸内からは完形土器類は出土せず、土器片(1~15)、投弾(16・17)、砥石片が散漫に出土した。土器には甕、壺、高坏がある。このうち10~12・15は弥生時代中期後半、1~7・9~13は後期前半、8・14は後期末~古墳初頃に位置付けられる。本遺構は後期~古墳初の時期に比定される。

#### 1. 井戸 (Fig.5・7)

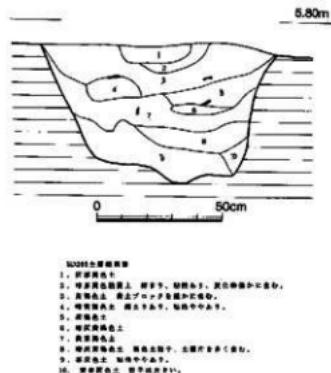
Fig.6 溝SD205土層図 (1/20)

SD205 調査区内に端を発し、西へ長さmで区外へ展開する。幅約0.9m、深さ約0.5mを測る。溝は企画性があり、直線で両側は並行、端部は直角に掘られている。溝の主軸はN-85°-Wを測る。溝内埋土は腐植土と地山二次堆積物の混在層の再堆積から成る。埋上中位を中心に土器類や石器が出土した。土器類には壺、壺、鉢、高杯などがある。時期は弥生時代中期後半、同後期中頃、終末期に区分される。本遺構は弥生時代終末期の時期に比定される。

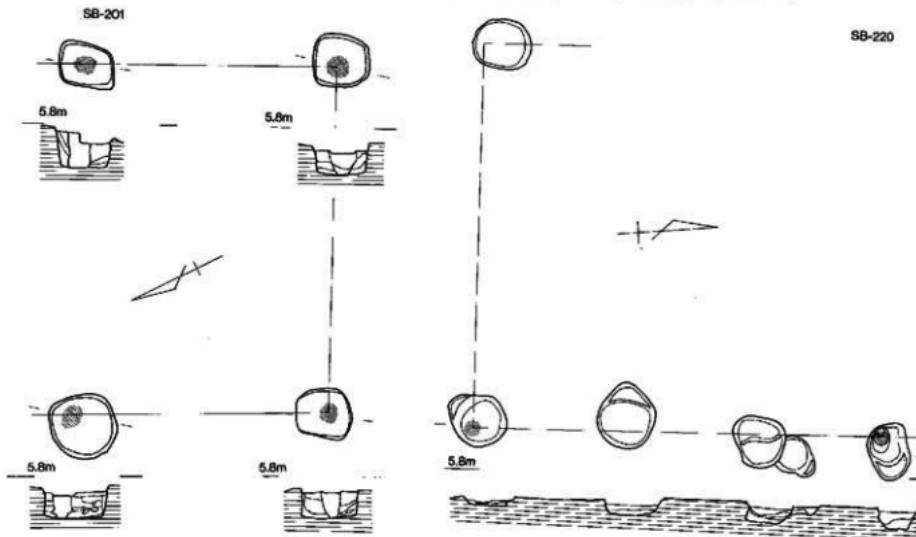
Fig.9 掘立柱建物SB201、220(縮尺1/60)

**SB201** 調査区北東端にある。1×1間もしくはそれ以上の規模であり、N-26°-E、桁行4.0~4.1m、梁行3.0mを測る。柱掘り方はすべて不整な隅丸長方形を呈し、およそ0.6×0.7mを平均とする。柱穴床は平坦であり、構築堆土と柱痕が観察できる。柱痕は径0.2~0.25mを測る。柱掘り方内から少量の弥生時代土器片が出土したが、図化できるものはない。

**SB220** 調査区北側で検出した。1×3間以上の南北棟である。N-06°-E、桁行4.8m以上で柱間は1.6m前後、梁行4.5mを測る。柱掘り方は梢円形であり、0.5~0.7mの大きさである。東側の掘り方列には掘り直し跡がみられる。柱痕は2基に観察され、何れも直徑0.2mを測る。柱掘り方から少量の弥生時代土器片が出土した。は弥生時代後期の器台口縁部である。

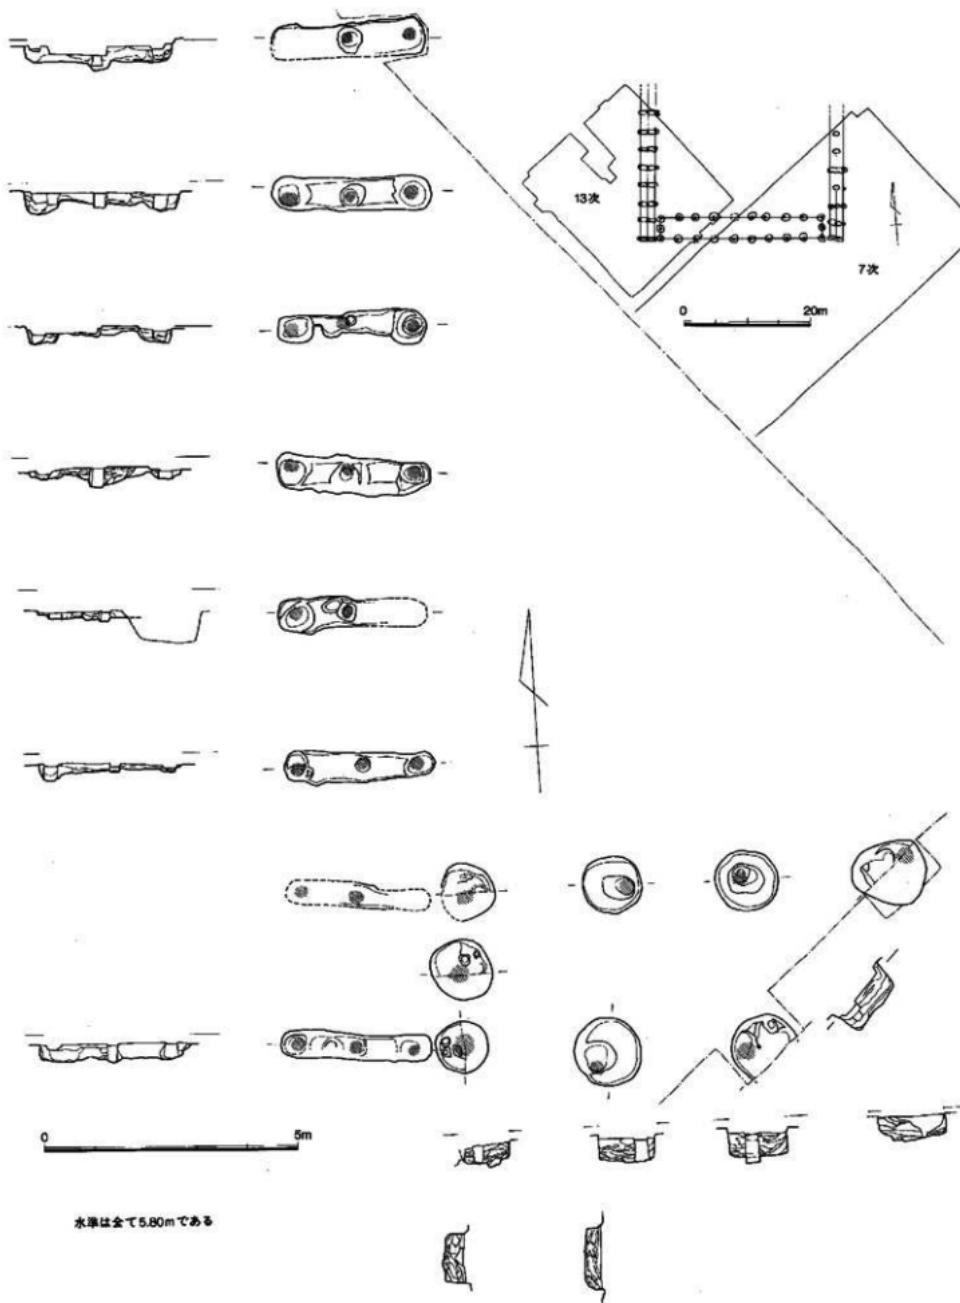
Fig.10 据立柱建物SB101、橋列SA102(1/100)

**SB101** 調査区南側にある。2×3間以上の東西棟である。7次調査におけるSB02と連続し、2×9間の大型建物に復元される。主軸はN-88°-Wであり、柱筋はほぼ通る。桁行は26.6mで柱間は2.2m、2.7m、3.2mとばらつきが著しい。梁行は西端が3.1m、7次の東端が3.4mと差がある。また西側の梁間は1.4mと1.6mを測る。柱掘り方は円形から不整梢円形であり、径1.0~1.3mを測る。柱痕跡が残り、径0.3m前後である。柱掘り方や柱痕内から多くの上器片(1~6、8~20)、鐵錐(7)が出土した。土器片には弥生時代中期後半のもの(10・13・16・17~19)、同後期前~中頃のもの(1・2・14)、同後期後半から古墳時代前期のもの(2~6・8・9・11・15)がある。1点ではあるが、柱穴P-140の柱痕から須恵器甕片(20)が出土した。

**SA102** 調査区中央から東側調査区外に延びる。3列7間以上の柵列である。SB101の西端に近接し、端面で両者の柱筋を備えている。柵列は東西に3.0m前後、幅0.5~0.8mの布掘りに3本1組の柱を据えた掘り方が、8列検出された。柱痕の主軸はN-2.3-Eを測る。布掘り内の3本の柱間は1.0~1.2mである。南北方向の柱間は2.5~3.1mとばらつきが大きい。布掘り内に再掘削の跡があり、柱痕は径0.2m前後である。掘り方内から弥生時代後期から古墳時代初頭(21~25)の上器片が出土した。

さて本調査区で検出された掘立柱建物(SB101)は、1981年の第7次調査で検出された建物SB01と連続し、桁行9間、梁行2間の東西棟に復元できた。また、東西両端に柵列(SA)と見られる布掘遺構が連結し、全体でコ字形となるという極めて特殊な施設に復元できた。建物については柱筋が通るもの、柱間距離にばらつきが多く、企画性のある建物は復元し難い。柵列は布掘状の掘方に3本の柱を据えるもので、これも柱間距離にばらつきがある。この柵列の類例は比恵遺跡第8、19、39次調査にあり、このうち8、39次調査では倉庫と見られる大型建物と並行して構築されている。また、同様の柵列は市内早良区の有田遺跡群でも確認されている。しかし、それらは建物を囲むか、画する施設と利用されており、本例のように建物と一体となって配列されてはいない。本調査で確認されたこの建物と柵列に囲まれた範囲は東西約28m、南北16m以上ある。その範囲のほとんどは調査区外にあり、内部の遺構については不明である。建物と柵列は柱筋の連続から同時期に存在したと考えられる。その時期を知る手がかりは少ない。柱穴内から出土した遺物を見ると、掘方内には弥生時代中期後半から古墳時代前期までの遺物が出土している。1点ではあるが、建物の柱底埋土中から須恵器壺の胴部破片(Fig.11-20)が出土している。特徴は少ないが、6世紀後半～7世紀前半の可能性が高い。したがって本遺構の造営は古墳時代前期以降であり、廃絶は古墳時代後期以降とみることができる。出土遺物からこれ以上の時期限定は困難であるが、類例の調査、研究成果を通して古墳時代中～後期の構築と推定したい。この推定は日本書紀の宣化元(536)年五月条の「修造官家那津」、いわゆる「那津官家」造営記事とこの種遺構群が関連するという可能性を示している。もちろん、現時点でこの推定を傍証できる資料はなく、調査地点ごとの遺構の特徴や構造、企画性などに較差があることなど、必ずしも同時期に関連して設けられた施設とは認めがたい点もある。こうした点の解明のためにも今後は不明である建物と柵列の北半部分や、それにより区画された内部の調査が必要である。

第13次調査区で検出された掘立柱建物(SB101)は、1981年の第7次調査で検出された建物SB01と連続し、桁行9間、梁行2間の東西棟となる。また、東西両側に欄列と見られる布垣造構が連結し、建物と欄列でコ字形に区画されるという極めて特殊な施設に復元できた。構築時期は6世紀後半~7世紀前半の可能性が高い。欄列の類例は比恵遺跡群内や、市内有田遺跡群にもある。そこでは倉庫と見られる大型建物と並行して、あるいは隣接して設けられている。本例では建物と一体となって配列され、中央に空間を設けている。囲まれた範囲は東西約28m、南北16m以上ある。残念ながらその範囲のほとんどは調査区外にあり、内部の造構については不明である。建物と数列の欄列による区画という点では皇大神宮内宮正殿に類似している。この造構はこうした形態から祭儀的施設か、政庁的施設の機能を考えられる。推定される宣化元(536)年五月条の「修造官家那津口」記事との関連については、不明である建物と欄列の北半部分や、それにより区画された内部の調査を待ち、再検討したい。

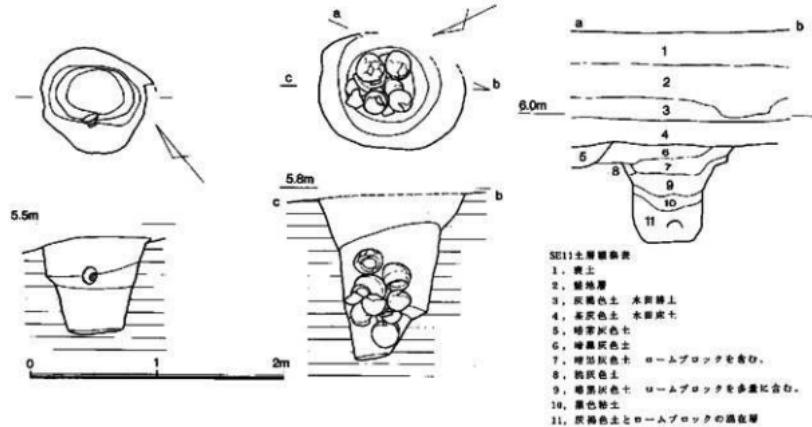
Fig.14 井戸SE10,11実測図 (1/40)

SE10 調査区中央にあり、溝SD05の東側斜面を切って掘られている。平面形は上部で径約0.8mの円形、下部でおよそ南北に長い椭円形を呈する。深さは検出面から0.8mを測り、標高4.6mで平坦な床をなす。掘り方中段の標高5.5m付近に段があり、この付近に土器類の遺物が出土した。土器は台付椀以外すべて破片である。弥生時代中期後半の壺(3・9)、高坏(7)と終末期の壺(1)、台付椀(2)、壺(4～6・8)がある。壺破片4～6は同一個体と考えられる。

SE11 調査区南端に接して検出した。南北部を溝SD02が切る。平面形は南北約1.2m、東西約0.9mの楕円形を呈する。深さは検出面から約1.3mを測り、標高約4.4mで小さな床となる。標高5.4～5.5m付近と標高4.8m付近に段があり、下段付近を中心に完形の土器類が括投棄の状態で出土した。土器には完形の壺(1～9)、破片で二重口縁壺(10～12)、壺(13・16～19)、壺(14・15)などがある。このうち破片の15～19は弥生時代中期後半である。そのほかは布留式古段階の特徴をもち、古墳時代初頭に位置づけられる。

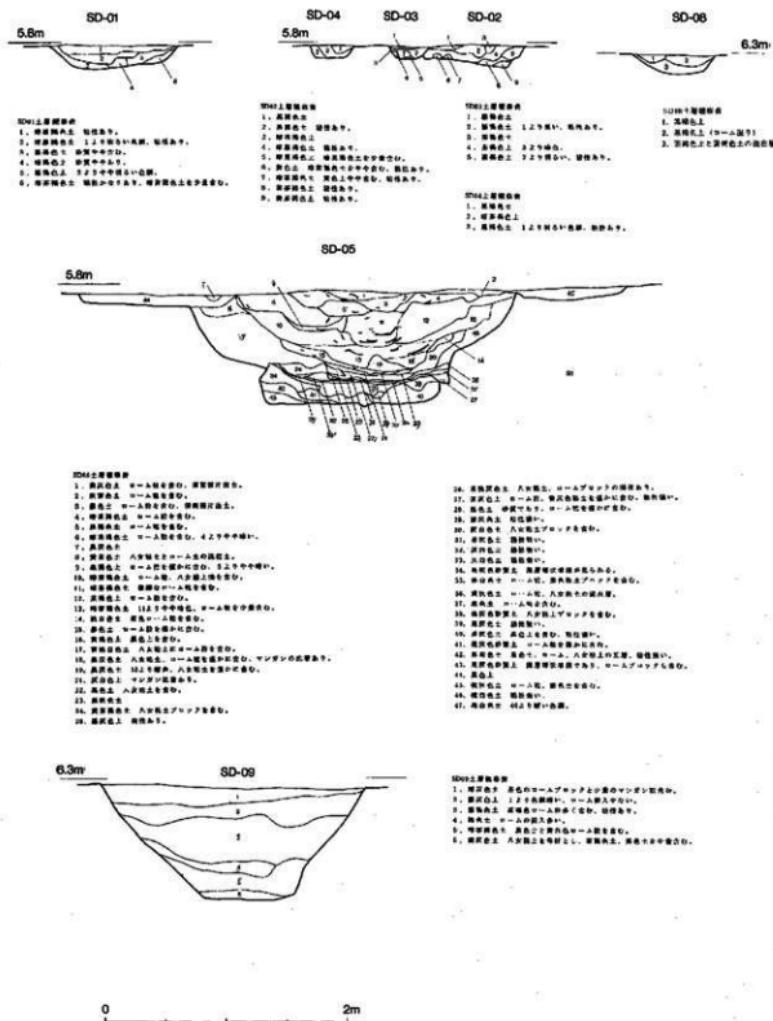
Fig.17 溝土層断面図 (1/40)

SD05cは直線的に南北に掘られている。断面は逆台形を呈し、中段の標高5.3m付近で傾斜が変化する。検出面での規模は上部幅2.5~3.0m、底幅約1.5m、深さ0.9~1.1mを測る。溝底面の隅部に沿って杭列が見られる。杭は1.0~1.2mおきに底面から約0.5mほど打ち込まれており、遺存状態の良い4点について図化した。これらの杭は径5~7cmの小木の幹材であり、上部は欠失している。検出状態で垂直のものとわずかに傾斜したものがあるが、本来は溝壁面に沿って垂直に打たれた杭列であろう。杭の直径から見て溝の上部まで伸びることはなく、下部の護岸保護施設の一部と考えられる。埋土は上部が黒褐色腐植土であり、中部は黒色土と地山上の薄互層、下部は黒色土と地山水成二次堆積物となる。出土遺物は上部の黒褐色土の下半に集中出土した(Fig.18)。遺物は土器類と土製品があり、調査区内で平面的に3群に分かれ、何れも圧碎した完形土器を含み、積み重なった状態で検出された。

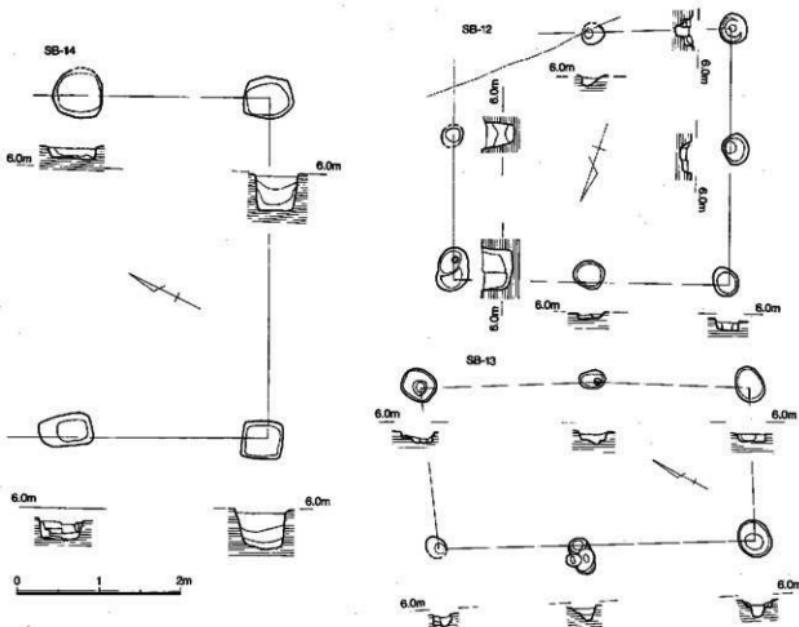
Fig.19 掘立柱建物実測図 (1/60)

SB12 調査区南東側で検出した。2×2間の建物である。N-21°-W、桁行約3.4m、梁行約3.2mを測る。柱掘り方はすべて不整な円形を呈し、およそ0.3~0.4mである。柱穴床は平坦であり、検出した

7基の柱穴のうち4基に柱痕が観察できる。柱痕は径0.15~0.2mを測る。柱掘り方内から少量の弥生時代土器片が出土したが、図化できるものはない。この建物は中央の柱穴が未確認であるが、形態から見て竪柱の建物であり、時期は古墳時代後期以降に位置つけられよう。

SB13 調査区北東側で検出した。1×1間以上の建物である。N-30°W、桁行2.4m以上、梁行約4.1mを測る。柱掘り方はすべて不整な隅丸方形を呈し、およそ0.6×0.4mを平均とする。柱穴床は平坦であり、検出した4基の柱穴のうち1基に柱痕が観察できる。柱痕は径約0.15mを測る。柱掘り方内から少量の弥生時代土器片が出土したが、図化できるものはない。この建物は、形態から見て1×2間の建

SB14 調査区北西側で検出した。1×2間の建物である。N-26°-W、桁行3.9～4.0m、梁行1.9～2.1mを測る。柱掘り方はすべて不整な凹～梢円形を呈し、大きさはおよそ0.3～0.4mである。柱穴床は平坦であり、柱部分が沈み込んでいる。検出した6基の柱穴すべてに柱痕が観察できる。柱痕は径0.1～0.2mを測る。柱掘り方内からは遺物の出土はない。

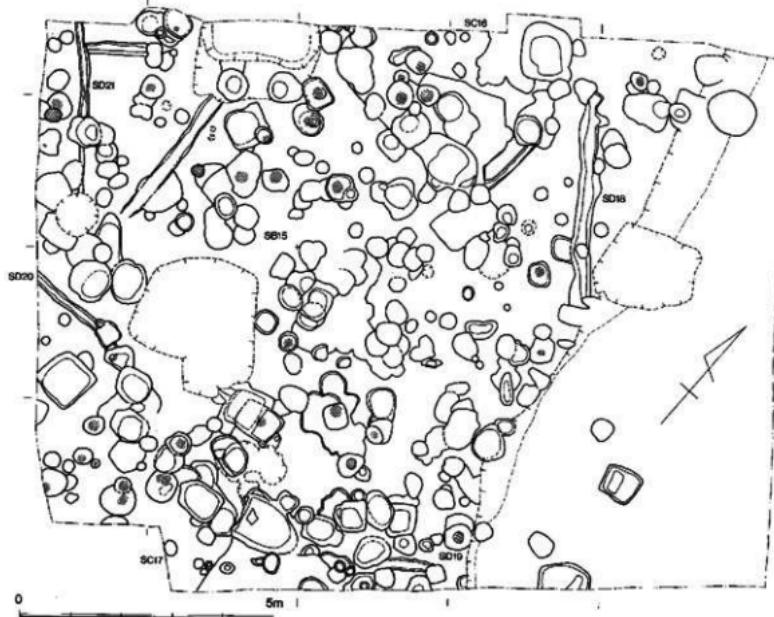
Fig.34 比恵遺跡群21次調査区全体図 (1/100)

21次調査では、堅穴式住居2、掘立柱建物1、溝4条、柱穴280余を検出した。

SD18 調査区東側で検出した。両端は削平や切り合いのために途切れている。N-36°-W方向に直線的に掘られている。幅0.3~0.4m、深さ約0.1mを測る。

SD19 調査区南端で検出した。柱穴と切り合い断片的にとらえられる。東西方向に3.6mが遺存する。おおよそN-55°-E方向で、幅約0.2m、深さ約0.1mを測る。堅穴式住居の壁溝の可能性がある。

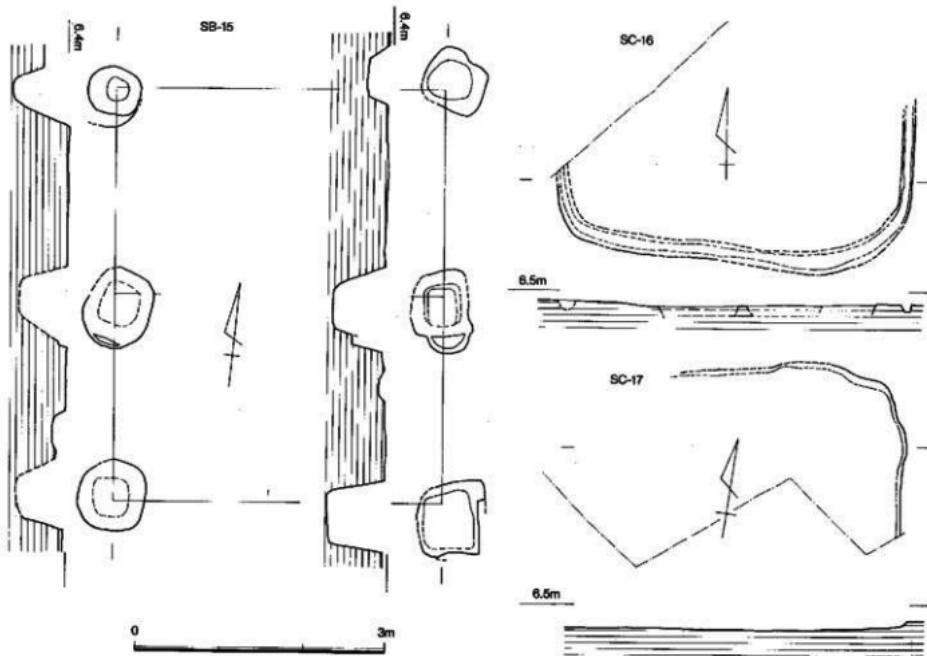
Fig.35 掘立柱建物SB15実測図（1/60）

SC16 調査区北端に検出した隅丸方形の住居跡である。北側半分は調査区外にのびる。床面まで削平され、多数の柱穴に切られているために全体は不明である。東と南壁に沿った壁溝により、規模が推定できる。東西約4.2m、南北3m以上を測り、明確ではないが4本主柱とみられる。

SC17 調査区南西端に検出した隅丸方形の住居跡である。住居の北東隅部のみが検出された。SC16と同様に遺構の遺存は悪い。僅かに残された壁溝から、規模は東西3m以上、南北2m以上を測り、明確ではないがこれも4本主柱とみられた。

SB15 調査区中央で検出した1×2間の建物である。主軸はN-07°-W、桁行約5.0m、梁行約4.0mを測る。柱掘り方はすべて隅丸方形を呈し、大きさはおよそ0.8×0.6m前後である。柱穴床は平坦である。検出した6基の柱穴には柱痕は観察されていない。柱掘り方内からは少量の遺物が出土した。

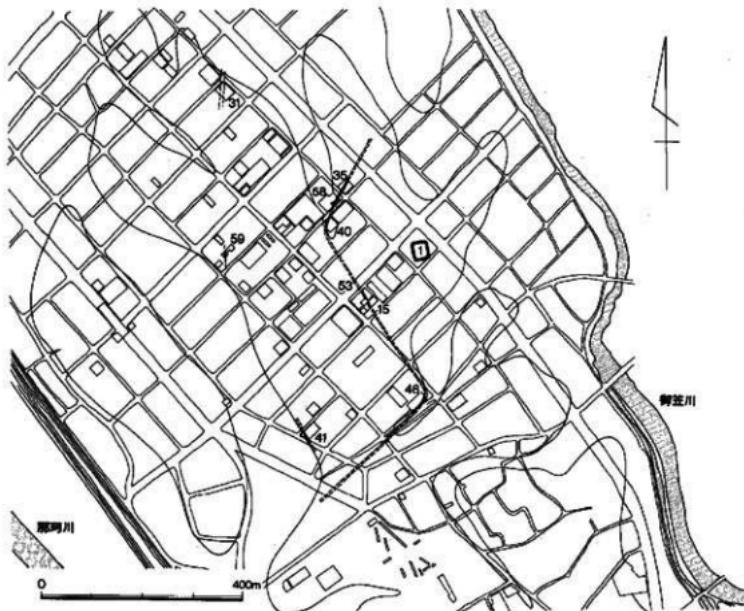
Fig.38 比恵遺跡群における大溝の位置 (1/1,000)

弥生時代中期後半の遺構で注目されるのは第15次調査の大溝SD05cがある。この溝は検出面で幅2.5~3.0m、深さ約1.5mを測り、掘削当時は幅約5m、深さ約2.5mの規模であったと推定復元した。これは46次調査でこの大溝の延長を調査した大庭康時氏の推定値と一致する。溝下部には護岸保全の杭列が設けられ、當時流水があったと考えられた。この大溝の延長は比恵遺跡群内の35次、40次、41次、46次、53次において検出されている。46次調査では西から東へ伸びる溝が直角に振れ北方向に向かうことが確認されている。また、40次、58次、38次では再び北東方向に曲がっている。したがってこの

溝のラインは比恵丘陵を西から横切り、さらに丘陵上に幾つかの屈曲点をもち、全体として斜めに継ぐ全長900m以上の溝に復元される(Fig.38)。この大溝の掘削された目的については、調査担当者からは幾つかの説が示されている。40次調査を担当した田中寿太氏は大溝掘削段階は溝の西側に集落中心があり、その埋没後にこの溝を超えて集落が東に拡大したと見て、この大溝は丘陵縁辺に掘られた集落を巡る環濠の一部であると理解した。同様に50次調査担当の大庭泰時氏は、この大溝が丘陵縁辺でなく、丘陵の入り込む谷部中央に掘られている点を指摘し、そうした環濠との理解に注意を指摘している。ただし、大庭氏は46次調査の成果から溝底の帶水状態から防禦的色彩の強い「水濠」との理解を示した。このように、この大溝については環濠となるか否かの意見は分かれれるが、集落の防禦施設という理解で一致している。

では、こうした理解について検討する。15次調査では人溝に護岸杭列が見られ、溝の幅を維持し、流水や帶水への対策を行っている可能性を示した。また、35次や58次などの溝底には多くの木製品が出土した。こうした点から溝底は埋没当初から途絶えることなく帶水していたと考えられる。溝底のレベルを見ると46次で標高5.1m、15・53次付近で4.8m、58次で4.0mを測る。この3地点はそれぞれ約200m離れているが、北に向かって1.5~4%の傾斜で次第に下がっている。この数値は水を流す水路として機能したことを見ている。その場合に水は那珂川から取水し、比恵丘陵を斜めに横切り、御笠川方向へ流したことになる。このような水路は灌漑用水に類似するものである。しかし、1)溝の占有面積規模が大きく、2)当時の地表から水面まで落差が約2mに達する場所も想定され、3)溝底の幅が大きく、護岸施設などでそれを維持しようとしている点で溉漑用としては疑問が残る。周辺造構を見ると同時期の造構が大溝の両側に展開している。ただし溝に隣接する部分では掘立柱建物が主体となり、竪穴式住居跡は認められない。これらの建物は溝に並行、もしくは直行する場合が多く、何らかの関係があったと考えられる。また58次調査では大溝に引き込み部が検出されている(Fig.39)。この造構は下流に向かって開き、幅1.2~1.5m、奥行3.5mの規模である。これは停船施設と考えられる。こうした点から総合的に見て、この大溝を一義的には小船などの通行を目的としたいわば「運河」として設けられた施設と理解したい。(紙数の都合により各調査の報告書など参考文献は省いた。)
