村内遺跡 II

埼玉県指定史跡 小倉城跡

第2次発掘調査報告書

埼玉県比企郡
玉川村教育委員会

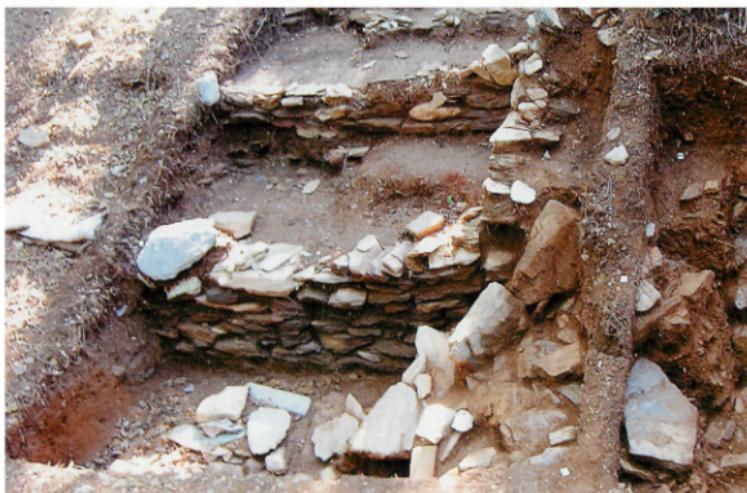
郭1 南虎口1号石積み遺構（南西より）

南虎口第1トレンチで3段の雑段状石積み、上方へ続く片岩片や碎石状の石屑を敷いた緩斜法面、更に上方で整然と積まず無作為に大中の片岩片を集積して造成された大きな1段を確認した。斜面の造成については法面維持と下方からの視覚効果を演出している可能性もある。確認された石積み段は、下段が7石前後約50cm、中段が5石前後約40cm、上段は3石前後約25cmであり上方へ次第に低くなる造りとする。この段の延伸方向は直線で1号土壘の柄杓状に折れ曲がる対面へ繋がることを確認している（図12）。3段ともステップにあたる路面は被災しており特に虎口に近い面は著しい。虎口隅2段目より、鍵穴の飾り金具と常滑11期前後の甕口縁部（注1）が出土した。また1号土壘第2トレンチでも大窓2～3段階前半の徳利片と在地火鉢が出土している。南虎口第1トレンチは現在も継続調査中である。

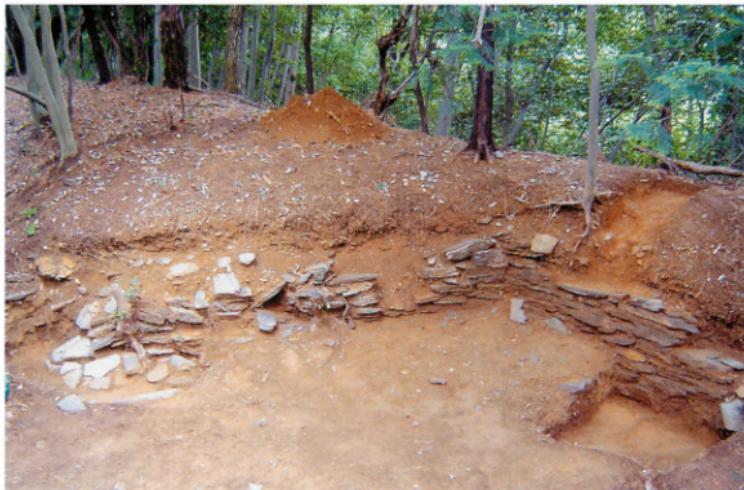
郭 1 内郭 2 号石積み遺構

南虎口から東虎口へ至る中間で、くの字状に土壘が折れ曲がる地点で確認された。平面形は、くの字の入構（土壘から見て）で角度は120°を測る。高さは残存部を組み合わせ復元すると約1mとなる。この部分の石積みは粒が揃った大型石材を柱目積みに面を合わせて丁寧に積んでいることが伺え、他の部分とは異質な感を受ける。土壘頂部から崩落した石材に混じって渥美甕片が出土している。石積みの裏には積み始めの基礎となる可能性がある硬化面と片岩片による破碎礫群が確認され、現在も継続調査中である。

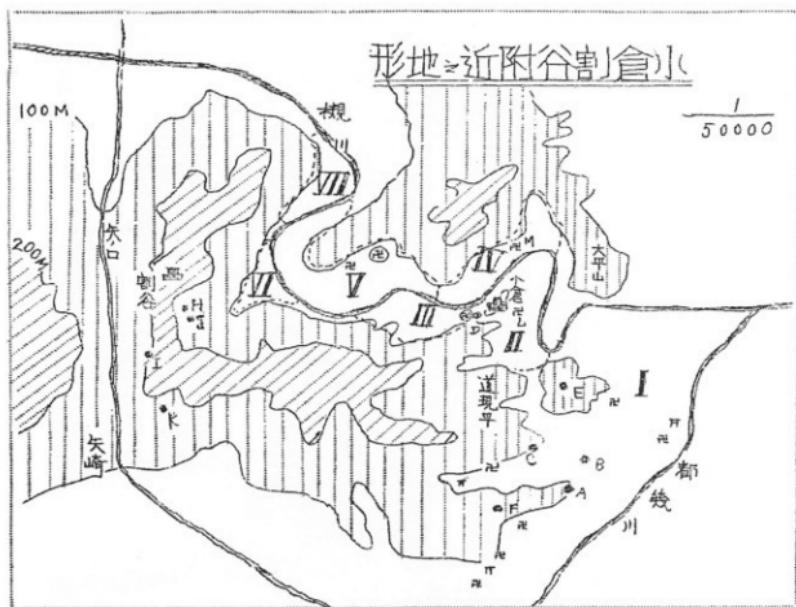
第1図 小倉城周辺概要図（小鹿健吾『郷土玉川村史』より改編転載）

小倉城は比企郡玉川村大字田黒字城山に所在し嵐山町遠山、小川町下里の境界付近に位置する。外秩父の山地帯と関東平野の境界にあり、大きく蛇行を繰り返す櫛川と大平山（嵐山町）や正山（玉川村、嵐山町）の山地に囲まれる。その構造は、城山と山麓の大福寺の平場を主体とする根小屋を持つ可能性が高い梯郭式の山城で、大福寺前面の構堀、城山の南北より流れ出る自然の谷、小倉集落を載せる段丘と櫛川、更にその外側に広がる山稜など自然の地形を巧みに取り込むことにより幾重にも重なる同心円的に画された空間の中であり、自然地形を利用した総構え的な景観を有する（注1）（図1）。城からは、櫛川の上流下里方面と下流（都幾川）の菅谷、鎌形、大藏、唐子、松山方面の視界が良好に確保されておりこの城にとって繋ぎの位置的にある青山城をはじめ菅谷城や遙かに松山城（昭和11年頃）が目視出来たとされ（小鷹1936）山上からの視界は充分に確保されていた点は確認しておきたい。従来、周りを高山に囲まれ陰の城または築城の定石（尾根続きに小倉城より高い峰が連なる）に反する立地などと称されたが（注2）、この城にとっては青山城と菅谷、大藏、唐子を含めた都幾川（櫛川）流域への視界の確保がまず欠かすことのできない絶対条件であり、その為にこの地がわざわざ占地されていると解せよう。城は下流域（都幾川中流域）を極めて重視している。都幾川（櫛川）の重要性は鎌倉時代以来、武藏型板碑の石材搬出における大動脈として機能してきた経緯があり、戦国期に至っても比企地方と南関東の物流を語る上で重要であった点にかわりはないと考えられる。従来小倉城は鎌倉街道など陸路上からはやや奥まった地点にあり同街道上の菅谷城－杉山城－高見（四津山）城に対し、設置理由がいまひとつ不鮮明であったが、鎌倉街道上道と山の根筋（現在の県道飯能－寄居線またはJR八高線沿線ルート）の中間地域にあり双方にアクセス出来る点は戦国期の中武藏地域主要道の変移を想定する見解があり（齋藤2005）重要な点である（図2）。この城は、櫛川、都幾川ルートによる河川交通と合わせて鎌倉街道と山の根筋による陸路の掌握を担っていた点を指摘しておきたい。

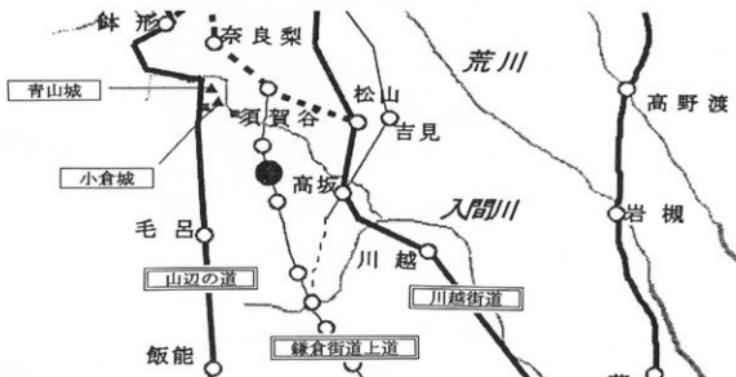
第2図 小倉城周辺戦国期街道要図（斎藤 2005 加筆転載）

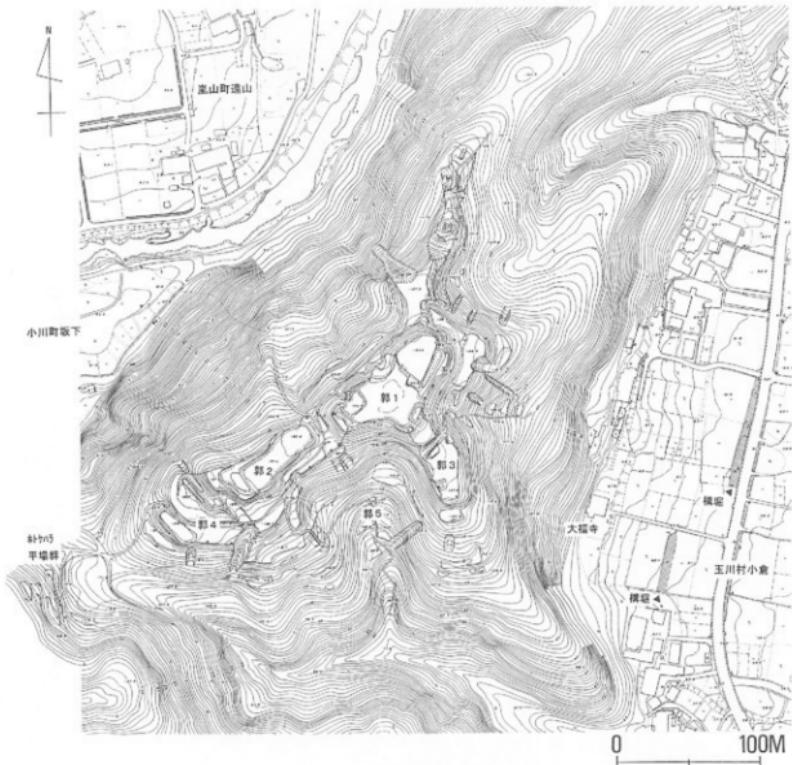
第5図 小倉城跡概要図

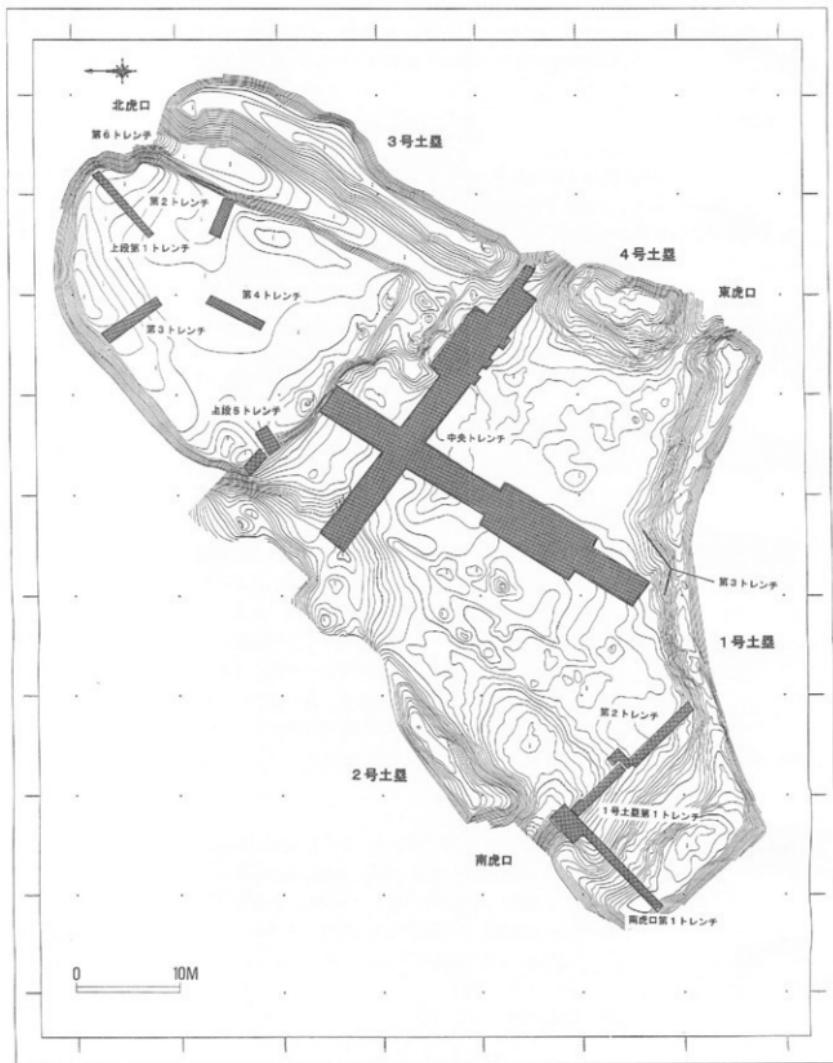
第6図 本郭トレンチ配置図

れ覗いていた状況であった。上段第1～3トレンチは土壘状の高まりの構造確認、同4トレンチは上段部の土層と遺構の有無、同5トレンチは上段部と下段部との連絡確認のため設置した。1号土壘第1、2トレンチ以外は現在も継続調査中である。

平成15年度より継続とした中央トレンチでは1号建物跡と2号建物跡部分で拡幅を行い広がりの精査と柱穴の半裁などを行った。3号建物群では、確認面で切り合いが予想された南西端の1列3本と北東方向へ伸びる列の内、西列3本を半裁し土層の確認を行った。十字トレンチの交差する未精査部分では新たに2列の柱穴列が確認され4号建物跡とした。1号建物跡については、大規模な堀方と特殊な構造を持つ為、現在も継続調査中である。また平成16年度には新たに11箇所のトレンチを設けた。南虎口第1トレンチと1号土壘第1、2トレンチは、南虎口内部の構造、特に虎口にL字型に接続する土壘の段構造の把握の為、設けた。1号土壘第3トレンチは、郭1内郭土壘への石積み状況の確認のため、また上段第6トレンチも通路2、西面の石積み確認のため設置したもので、既に石積みの一部がそれぞ

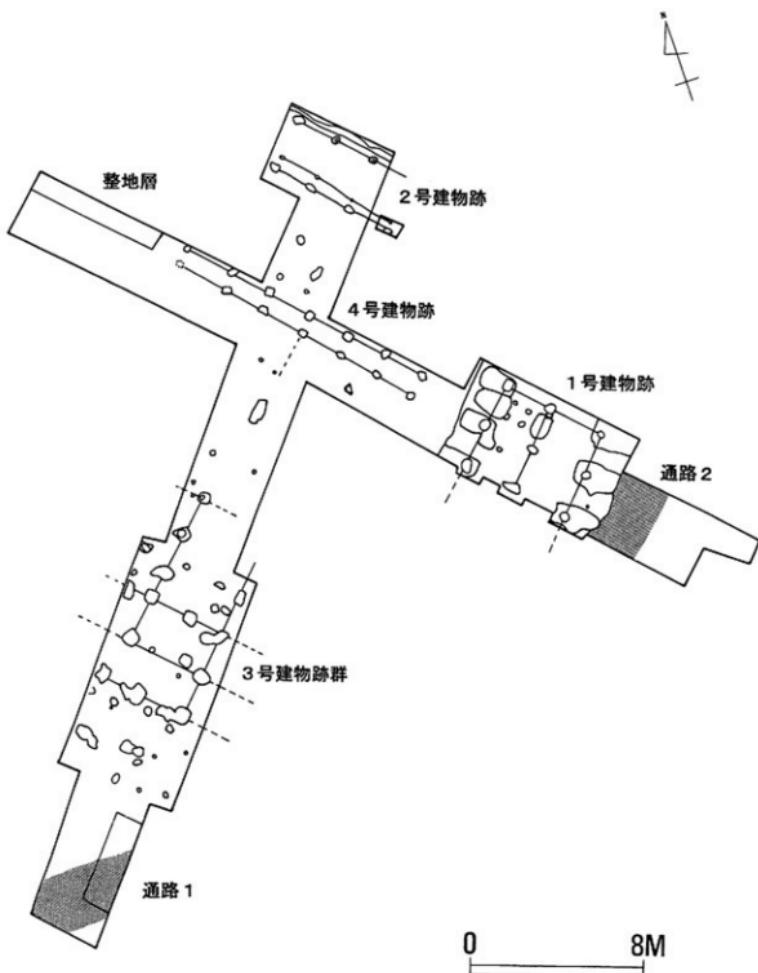
第7図 中央トレンチ遺構配置図

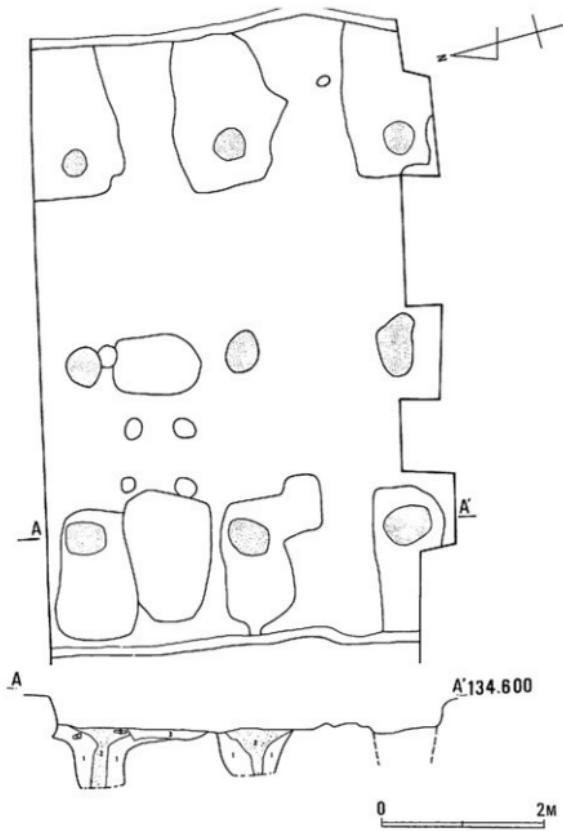
第8図 中央トレンチ 1号建物跡

中央トレンチ東寄りに確認された。総柱構造の建物で、現在トレンチ内には9箇所の堀方が確認されている。建物を載せる地山岩盤は周囲（南側未確認）を5～10cmほどの段をもって整形されている。さながら、当建物跡を載せる為に、岩盤を削りだし、くくりつけの低い基壇状の平場が造り

出されている感が強い。南西へ延びる可能性もあり桁と梁りの関係は未確定であるが、掘方の向きと形状から梁行き 2間、桁行き 2間 + α と考えられる。向きは、通路 2 や上段平場切岸、1号土堀のラインに平行または直行し郭内の造成企画に一致する。確認面から既に大量の焼土と焼けた壁土が柱底を中心で確認されており柱間の計測が可能であった。梁行きは、不揃いで西側 2.2m、東側が 2.5m、桁行きは、1.95 ~ 2m と調べておりこの数値は 6 尺 5 寸と解される。桁方向の柱穴は長大な掘方を持ち、概略隅丸長方形で長径 2 m 弱、短径 1 m 前後と極めて大きい。梁の柱は、目立った掘方は持たない。継続調査中であるが、半裁した 2 本の桁柱掘方は、深さ 0.7m でもまだ底面を確認できない。掘方内の充填土ではなく、片岩を碎いて碎石状としたものを用いて版築している。遺構確認状況から、建物自体は焼失し片づけ行為が行われている可能性が高い。

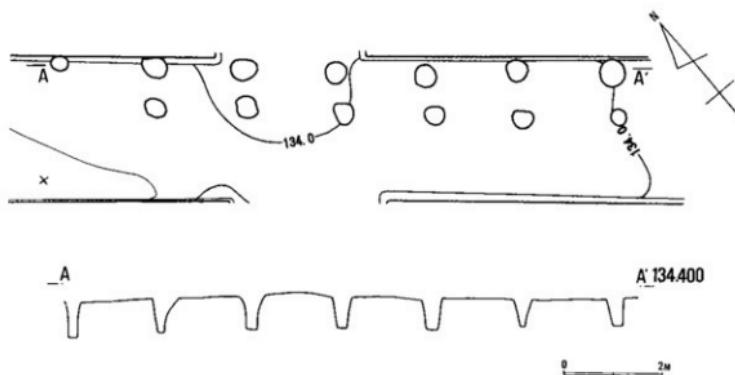
第10図 4号建物跡

十字トレンチの交差する付近に展開する。当初、地山の岩盤が 10cm 程度潜りこんでおり、茶褐色土が覆っていたため大きな溝などを想定し発見が遅れた。1、2、3 号建物跡からそれぞれ中心に向かって標高が下がり、当地点が最も低く独立した構造物の可能性が高い。1.8 ~ 2.0m と不揃

いな2列の柱穴列が6間分（南列は立木があり確認不能）他の建物跡と同じ軸方向で検出された。列が近接することから建物とするよりも柵となる可能性も否定できないが南に繋がる可能性のある柱穴が見られることからここでは建物跡としておく。いずれも半裁し土層確認を行い、北列の西端

ピットより礎盤状の常滑甕片が出土している。確認面では不明確であったが 10 cm 下方以下では岩盤が残り残存状況は良好で、使用された柱は角柱であることがはっきりとわかった。

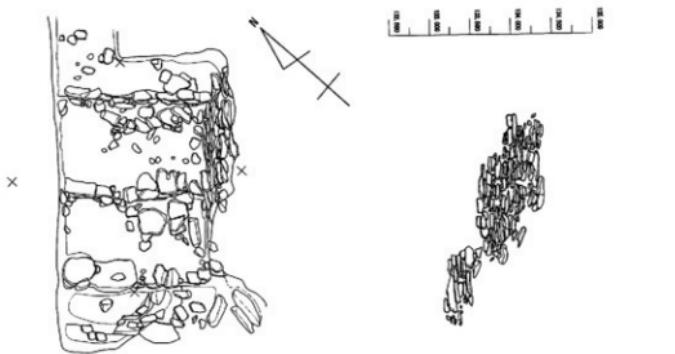
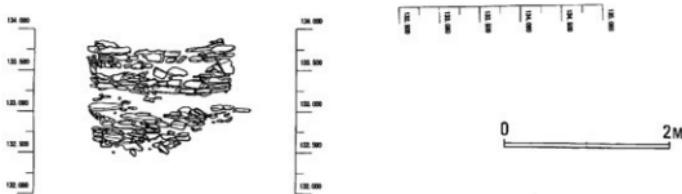
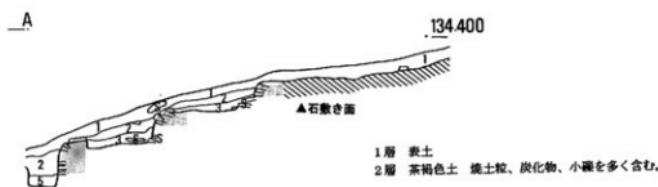
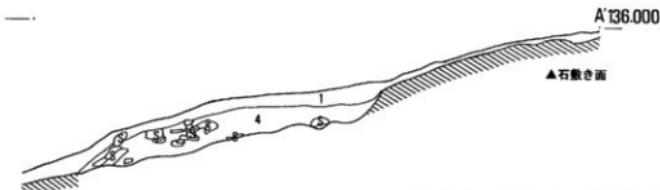
3層 赤褐色土(被災面) 焼土粒とブロックを多く含み、礫や遺物も含有する。
部分的に焼土面として確認どころもある。
4層 暗灰色土 砕石状片岩片を主体とし、大中の礫を大量に含む。(段造成土)
5層 黄色土 ロームを主体とする。しまりあり。

第11図 南虎口第1トレンチ1号石積み

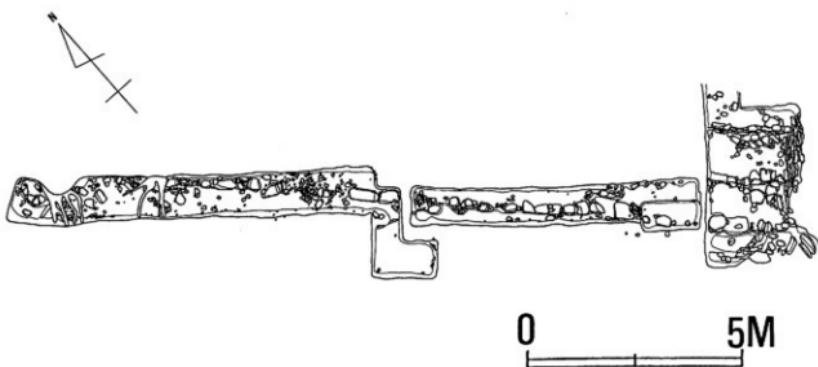
第12図 1号土壙第1・2トレンチ1号石積み

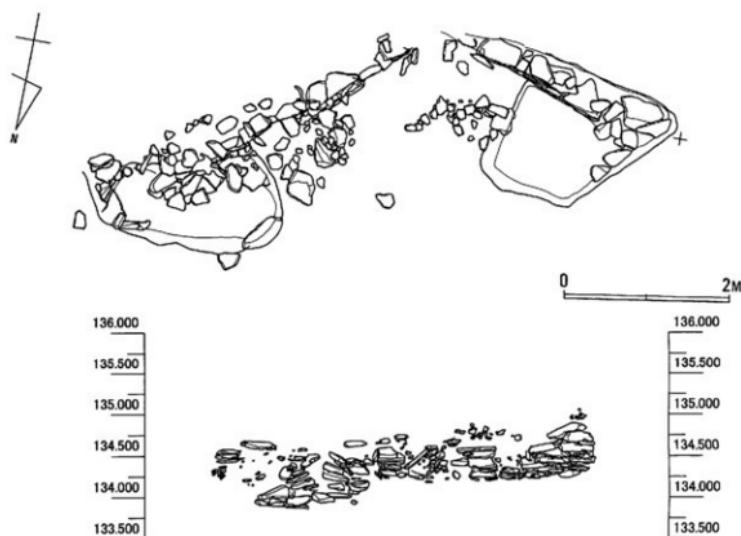
第13図 1号土壙第3トレンチ2号石積み

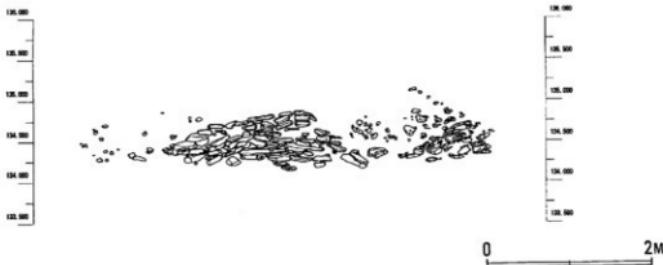
第14図 郭1上段第6トレンチ3号石積み

北虎口へ向かう通路2の西面に確認された。立面図のみ作成し埋め戻しを完了している。高さは約60cmで中型以下の石材が使用され間詰めされた片岩片なども確認できる。長さは8mに渡り図下したが、北側へは虎口へ向かい連続していることが判明している。しかし南側では隣接して確認できず約8m隔て面を達えて石積みを確認しており、西面のラインに折れ歪みが施されている可能性もある。通路2の両端ラインを観察すると北虎口内側で僅かながら膨らみ、中心に向かってつぼまる傾向があり、虎口内側に何らかの空間を想定することも出来よう。

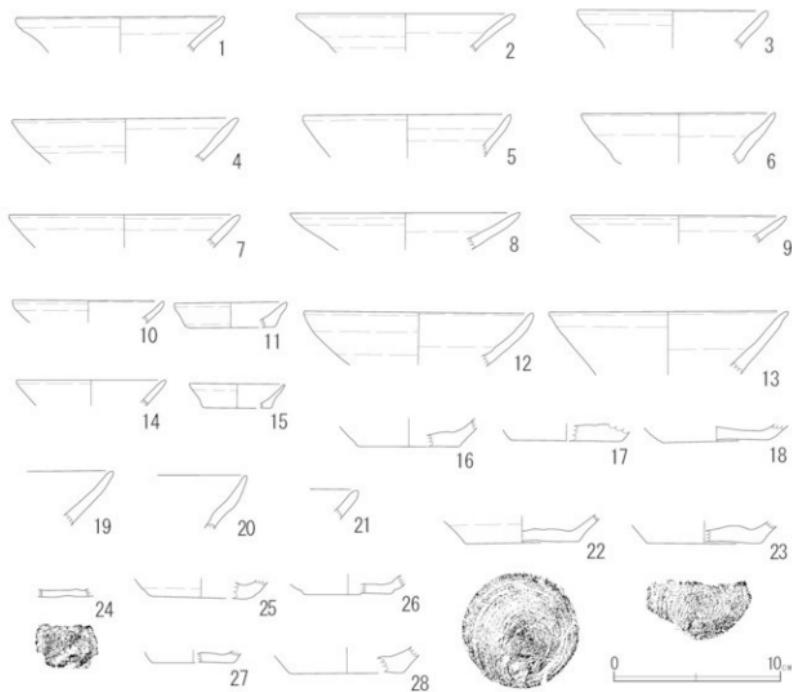
第15図 郭1出土カワラケ

第15図はカワラケである。いずれも小破片からの復元であり器形には一定の誤差を含む可能性

がある。口径が14cm前後の大型のものと12~13cmの中型のもの、6cm前後の小型のものの3種ある。胎土は、まちまちであるが24は白色系のややざらつき感のある砂粒を含む胎土で、平成13年度調査の郭3外面石積みトレンチから出土した一括カワラケと同一のものである。同じ胎土の物が何時期かに渡り流入したものか同一段階のものは判断が付かないが、郭3の石積み年代を示す可能性の高い一括資料の検討材料として重要である。また器形は立ち上がり中位に腰をもち口縁部に向かって口辺部が肥厚するタイプが一定量存在し15世紀末~16世紀中頃までの資料が含まれていると考える。別稿を用意したい。10と21は口径は異なるが口唇部に面取りがある。22は底部が完存しロクロは左回転。内底面中央にはへそ状の瘤みが見られる。23も底部が1/3程度残る資料でロクロは左回転である。第16図は舶載の磁器類である。1は染付C群皿で、平成15年度報告で底部付近を既報告しているが、16年度に口縁部接合資料が出土し再掲載した。2は染付E群の皿である。器面に擦痕状の傷が多くかつ火を受けて器面が荒れている。16世紀後半の資料といわれて

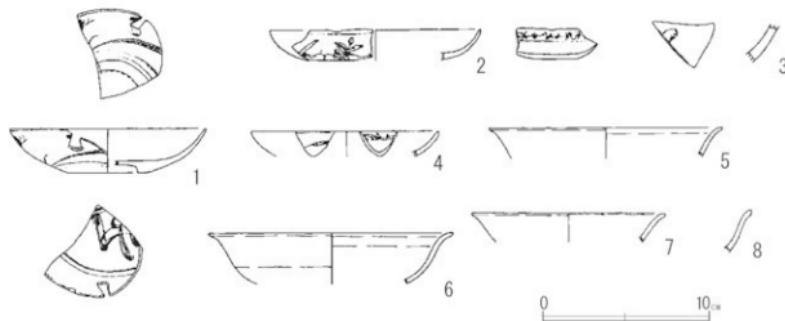
第16図 郭1出土染付・白磁

いる。3は小破片のため分類は不能で、大皿の一部である。4も染付E群の皿か。5～8は、白磁の塊皿である。5、6はやや大振りで15年度報告の白磁皿類より一回り大きい。第17図は、1～5、7が常滑窯片で6は、渥美の大窯片である。1は底部付近の破片で僅かに砂底が確認できる。2、3は小片であるが破面に漆緋ぎの痕跡が見られる。4、5は1号石積み遺構の2段目ステップより出土した。4は胎土中に非常に多くの砂粒を含む。6は同一固体と思われる胴部片資料が前年度より複数出土している。やや厚手で押印が見られ僅かに削りの痕跡が見られる。常滑編年の2～3期に当たろう。7は4号建物の柱穴中より礎板状に水平の状態で出土した。4面ある破面の内3面に漆緋ぎの痕跡が認められた。第18図1は瀬戸美濃製品で大窯2～3期前半の徳利胴部片である。1号石積みの南東へのびる石列中より出土した。2は角火鉢、3は丸火鉢の破片である。2は口縁直下に所謂菊花文による押印を施すが、間弁状の表現があり6弁ずつ主弁と間弁の表現が見られる。3の資料では僅かに菊花文の一部が確認できる。4は備前の壺で、内面には擦痕状の調整痕が頗著に残る。破片からの復元であり器形的には問題を残す。第19図は鉄製品である。1と4は釘、2は不明である。3はクルリ鍵の鍵穴飾り金具である。クルリ鍵を持つ建物の性格を限定できるかどうか現在知り得ないが郭1に建っていた建物の性格の一端を完明する重要な資料である。

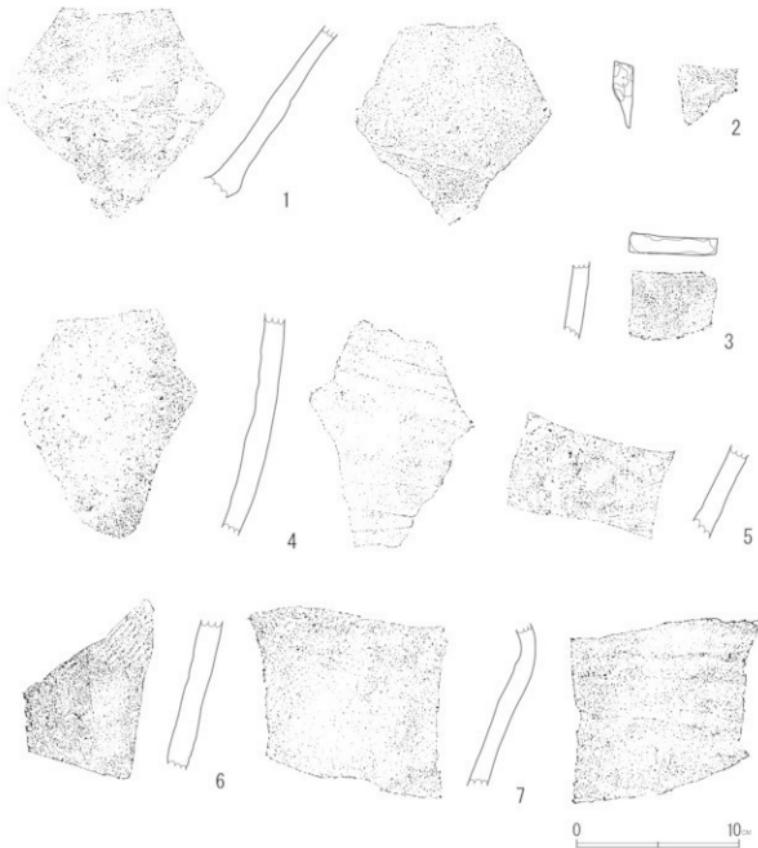
第17図 郭1出土常滑・渥美

出土遺物には、カワラケ、搬入陶磁器、在地産火鉢、鉄製品があった。出土状況は第16図-6白磁C群皿が3号建物群のビット内から、第17図-7の常滑窯片が4号建物のビット内からそれぞれ出土しており第17図-7は遺構に伴う可能性があるが漆継ぎの痕跡がありかつ甕であることを考えると伝世の可能性が極めて高く、この資料による建物の年代決定は難しい。その他の遺物は、確認面までの間で出土したもので殆どが細片で遺構への帰属も判然としない。ただし、1号石積み遺構の火災面付近から出土した11期前後の常滑窯片、第18図1の大窯2～3前半の徳利、2の火鉢などは1号石積みの年代の一端を示している可能性もあり、今後慎重に検討してゆきたい。

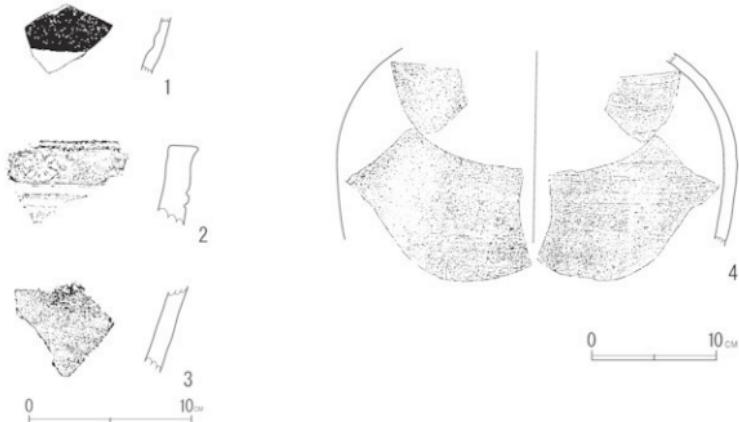
第18図 郭1出土瀬戸美濃・備前・在地火鉢

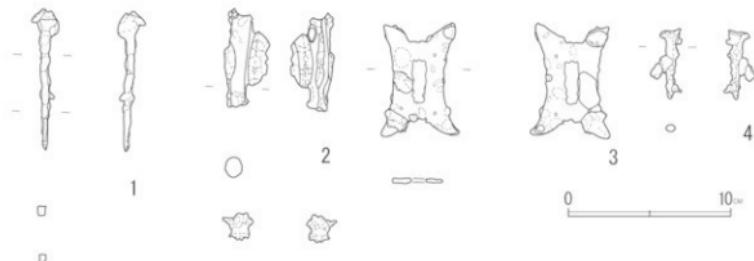
第19図 郭1出土鉄製品

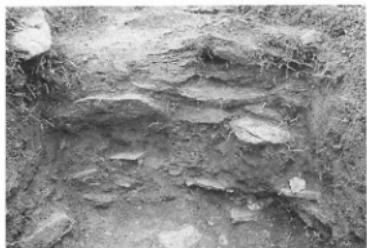
南虎口 1号石積み遺構（2段目）

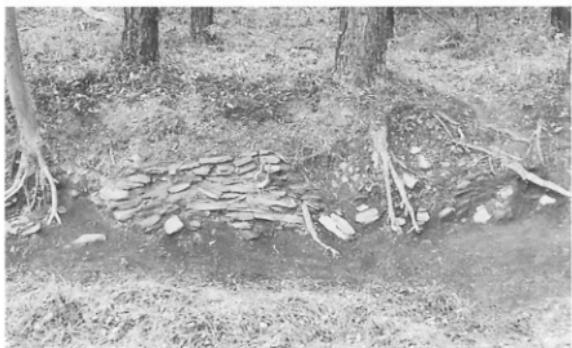
3号石積み遺構
