鴻臚館跡17

－平成16・17年度発掘調査概要報告書－

福岡市埋蔵文化財調査報告書第968集

- 本書は、平成16・17年度に実施した鴻臚館跡第22・23次調査について、その概要を報告するものである。
- 本書の編集・執筆は、大庭康時が担当した。
- 鴻臚館跡の発掘調査においては、平面直角座標系第2座標系に則って測量を行なっており、本書に使用した方位もこれによる。真北方位より、 $0^{\circ} 19'$  西偏する。
- 遺構番号・名称については、調査年度を著す“16”・“17”に続けて3桁の通し番号とした。遺構の性格を示す英文字の略号は次の通りである。  
塀・橋列：SA、建物：SB、池：SG、土坑：SK、柱穴：SP、性格不明の遺構：SX
- 本調査に関わる遺構実測図は大庭康時が、遺物実測は大庭・井上涼子（整理調査員）がおこなった。また、実測図の添書には、井上・大庭があたった。
- 平成16・17年度の調査は、以下の方々の参加で実施した。記して感謝の意を表します。  
【発掘作業】 降矢哲男（調査員）、栗田基、伊藤美知子、牛尾成正、大橋善平、尾崎裕光、  
嘉藤栄志、鎌ヶ江正良、斎藤善弘、坂本ハツ子、島津明男、杉村文子、鈴木敏男、  
高田甚一郎、谷吉美、塚原義一郎、堤篤史、土斐崎初栄、永井鈴子、仲野正徳、  
原幸子、古山昭、吉岡貝代、豊坂レイコ  
【整理作業】 整理調査員 赤坂有美、井上涼子、諫洪、宮園登美枝  
整理作業員 金石邦子、木下華代、富永静子、堀一恵

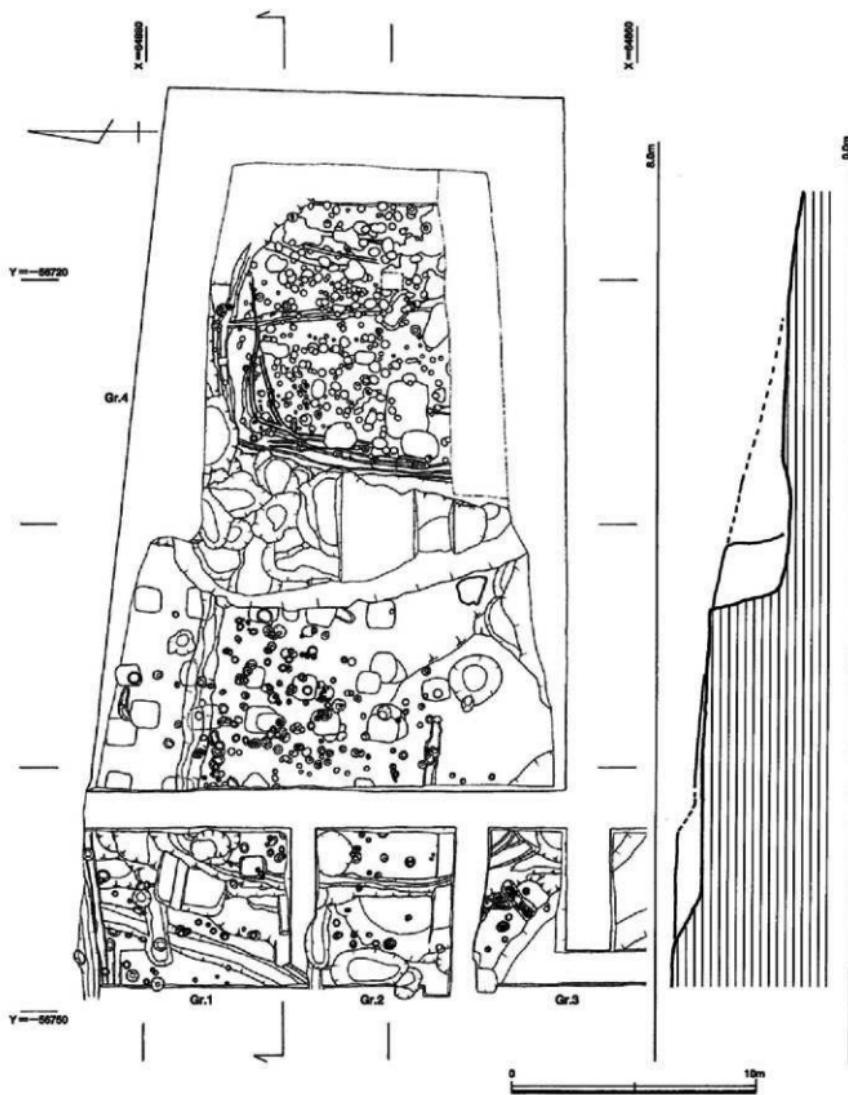
Fig. 5 Gr.1～Gr.4全体図 (1/200)

遺構検出面は、基本的に茶褐色の粘質土で盛り土整地面である。西から東に大きく三段に下降する（Fig.5）。最

も西側は、13年度調査で鴻臚館第Ⅲ期(8世紀後半～9世紀前半)の礎石建物を検出した遺構面につながる。この段はGr.1～Gr.3の中程から1.2mほど下降する。現状では中世の土坑のため落ち廻が見にくいが、本来はGr.1の北端付近にみると、Y=-56745mあたりで段をなしたものと思われる。中段はGr.4のY=-56733mあたりまでわずかに傾斜しつつ下降し、約3mの落差で下段に落ちる。この段の中程以下は、地山が露出する。下段の段落ちの時期は不明であるが、後述する鴻臚館時代の据立柱建物が段落ちで切られていること、下段で

Gr.4 北壁の観察では、盛り土整地面が東に向かってなだらかに下降する状況が看取できる。このことから、鴻臚館の時期には緩やかな傾斜面であったものと推定できる。

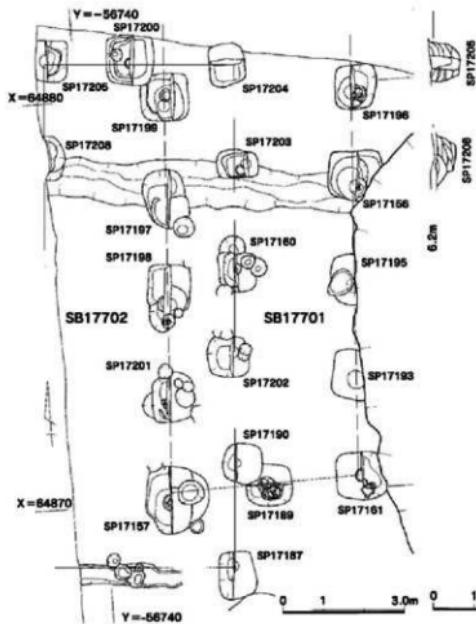
Fig. 6 SB17701・17702遺構平面図 (1/120)

中段においては、獨立柱建物を二棟検出した。柱穴の検出状況、13年度調査検出東門の中軸線との取り合いから、いずれも桁行五間、梁間二間の南北棟と考えられる(Fig.6)。柱穴の切り合い関係から、SB17702がSB17701に後出する。また、SB17701の柱穴断面から、少なくとも一回の建て直しはあるようで、同じ場所に建て替えられている(Fig.7)。時期を判断するのに十分な出土遺物はえられず、柱穴の規模・形状から鴻臚館時代であることは間違いないが、時期を限定できない。

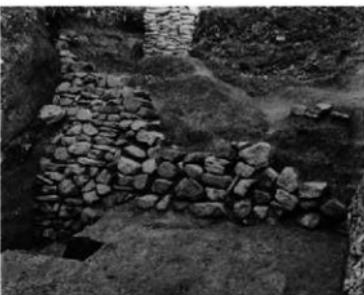
Ph.4 SX17703 (南東より)

14年度調査検出の石垣と異なる点としては、西壁から1m付近で石積みが変化していることに注目される(Ph.4)。すなわち、西側は玄武岩の板石を横方向に多用しつつ、密に石を積んでいるのに対し、東側では板石をほとんど用いず、石積みの隙間が大きい。また、西側と東側では基底部の高さにも明瞭な違いがある。一見して、東側の石積みが西側に付け足された継があるが、西側の石積

Gr.5 西壁で最も遺存状態がよく、石積みの高さ約4m、下から1.4m付近で傾斜角を緩め、「く」字型に屈折する。玄武岩と麻岩を積み上げている。

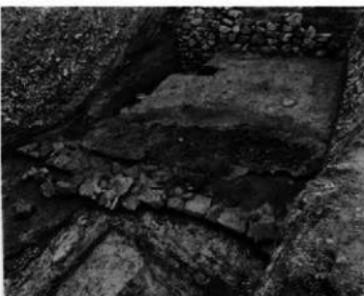
Ph.5 SX17704 (南東より)

また、石垣の前面に、石垣と平行して一段だけの石列が検出された（SX17704、Ph.5）。位置関係からは、前述した灰色砂質土斜面の裾付近に当たり、その土留めを担った石列と考えられる。ただし、土層の堆積状況から若干の疑問も残っており、可能性を指摘するにとどめたい。

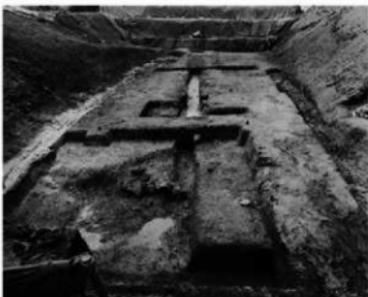
Ph. 6 SD17001 (東より)

柱穴掘り込み面の層位にあわせて2トレンチの東側を掘り下げたもので、谷底から木樋を埋置した溝状造構SD17001を検出した。木樋は、幅60cm、深さ30cmの三面側溝で、上部には30~40cm間隔で横木を渡している。トレンチ2から東に18m分を検出した。木質の遺存状態は悪く、樹種は不明。トレンチ2に近い部分では、上部を再掘削された形跡がある。開口部から西に4m付近は木樋を掘らず、素掘りの溝となる。開口部は「八」字状に開いた後「コ」字型に整える。また、溝の出口には、自然石

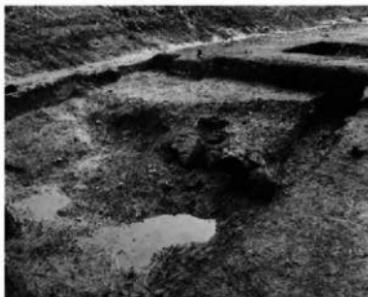
Ph. 7 SD17001開口部 (北東より)

を直線状に並べている（Ph.7）。吐水口の補強であろう。Fig.9に、開口部から出土した須恵器の横板を図示する。木樋造構からの出土遺物は少なく時期を決定することは困難であるが、前述したGr.5検出石垣造構の年代観などと考え合わせると10世紀頃を想定するのが妥当であろう。

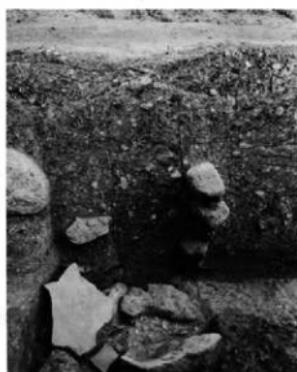
Ph.8 SP15302 (西より)

橋脚造構に面わると推定される柱穴は、2.5m間隔で5本を確認した。さらに13m離れた北側から1本の柱穴を検出したが、橋脚の構造を推定するにはいたらなかった。トレーナー2にかかったSP15301からは柱根巻きの粘土に封入された状態で、柱根が出土した。杉の丸柱で、直径約33cm、根から50cmほどが遺存していた。木柱は、根固めの礫の上に据えられていたが、礫は柱の中程から西側に集められていた。同様の状況は、柱痕跡が確認されたSP15302においても認められた。これは、

柱が西側に沈下して傾くのを避けるための処置と推定される。この想定が正しいとすれば、橋梁はSP15301とSP15302を結ぶ柱筋から東側に架けられていたと思われる。

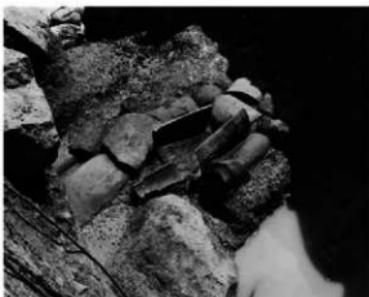
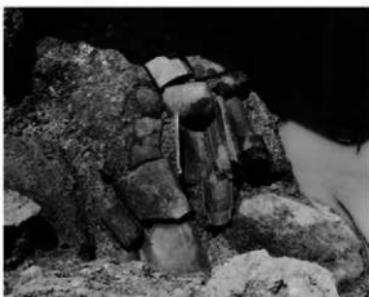
Ph.12 SX15303 (北東より)

トレンチ2の最下部では、平瓦と丸瓦を敷いた遺構が出土した (SX15303)。平瓦と丸瓦を伏せて敷き詰めるとともに、部分的に平瓦を立てたもので、性格は不明である。おおむね谷筋に添った方向に並ぶこと、土橋の基底部に当たることから、土橋に伴う暗渠の可能性が考えられる。瓦は、叩き目から推定して鴻臚館式と老司式が混在しており、8世紀前半に位置づけられる。

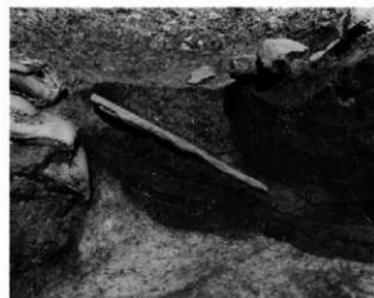
Ph.14 石棺墓蓋石出土層断面 (南西より)

SK15027切り取り後の精査により、地表面を覆う旧表土層中から、石棺墓の蓋石が出士した(Ph.14)。

上面には、赤色顔料が一面に塗布されていた。

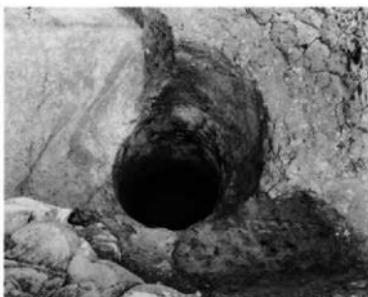
Ph16 SK15122 (南東より)

SK15122は、円筒形の土坑である。検出面での直径は約100cm、床面までの深さは270cmをはかる。便所遺構の可能性を考え、土壤の寄生虫分析を行

ったが検出されず、草木類の花粉が極めて多いという分析結果をえた（古環境研究所、金原正子氏による）。しかし、壁が直に立った非常に深い土坑の形状は、これまでに調査した便所遺構（平成3年度調査SK57・69・70、15年度調査SK1124・1125）と共通したものであり、通常の廐棄土坑とは考えにくい。便所を汲み上げた上で再利用した可能性も留めたい。Fig.12に、出土遺物の一部を示す。1は、土器器碗である。表面は摩耗して、調整痕跡が残らない。2~4は、越州窯系青磁碗である。この他、須恵器などが出土している。時期は、9世紀前半に当たるのが妥当であろう。

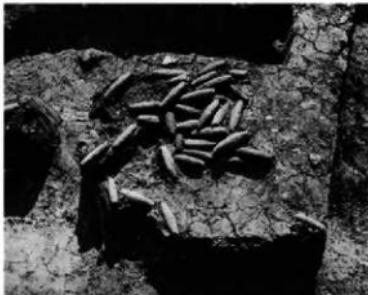
Ph18 SD15269土鍾出土状況 (北より)

SD15269は、15年度遺構検出面の下層から出土した溝状遺構である。SK15027の壁面に断面が露出しており、SK15027に先行することは間違いない。埋土中より、連結したことを示す状態で66点の土鍾が出土した(Ph.18)。この他、円筒埴輪片・須恵器片などが出土しているが、時期を示す資料はえられなかった。

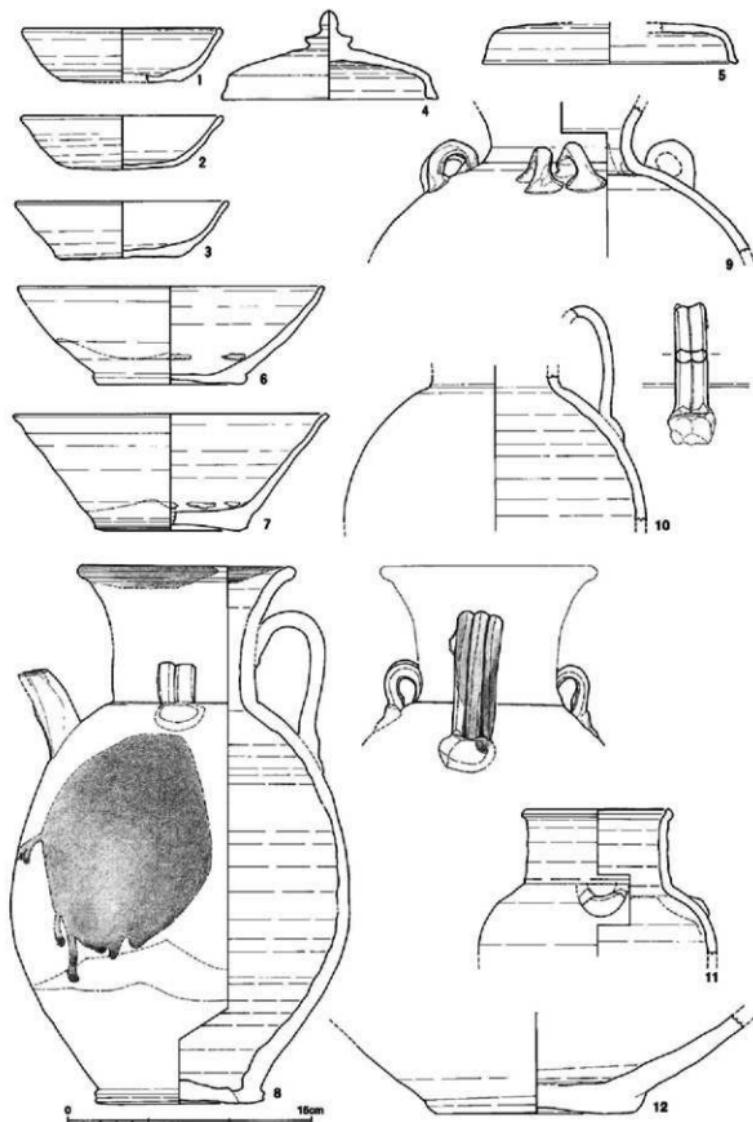
Fig.13 SK15257出土遺物実測図 (1/3)

SK15257は、SK15027に接して検出した廐棄土坑である。SK15027との切り合い部分は、陸軍24連隊の兵舎建物基礎の下になり、不明瞭だが、わずかに残った部分の観察では、SK15257の埋土がSK15027にかかるており、SK15257が後出するものと考えられる。Fig.13に出土遺物の一部を示す。1~3は、土器器の壊である。内外面ともに横撫で調整する。4~9・11は、越州窯系青磁である。4・5は、蓋である。内面は露胎となる。6・7は粗製の碗で、体部下位から外底部にかけては施釉しない。8は、水注である。ほぼ完形品が割れた状態で出土した。白化粧の上にオリーブ色の釉をかけ、口縁部と肩部4ヶ所に褐釉を加える。9・11は、壺である。11は、双耳壺であろう。10・12は無釉陶器である。10は水注で、きめ細かい胎土で精緻な作りである。12は、こね鉢である。胎土は粗い。内面は、使い込まれて滑らかになっている。Fig.14-4は、軒丸瓦の瓦当である。中心は半球状を呈し、その周囲に珠文、単弁の花文を配し、外区には珠文が並ぶ。須恵質に焼成されている。この他、白磁・須恵器・瓦などが出土している。遺構の時期としては、9世紀後半と考えられる。

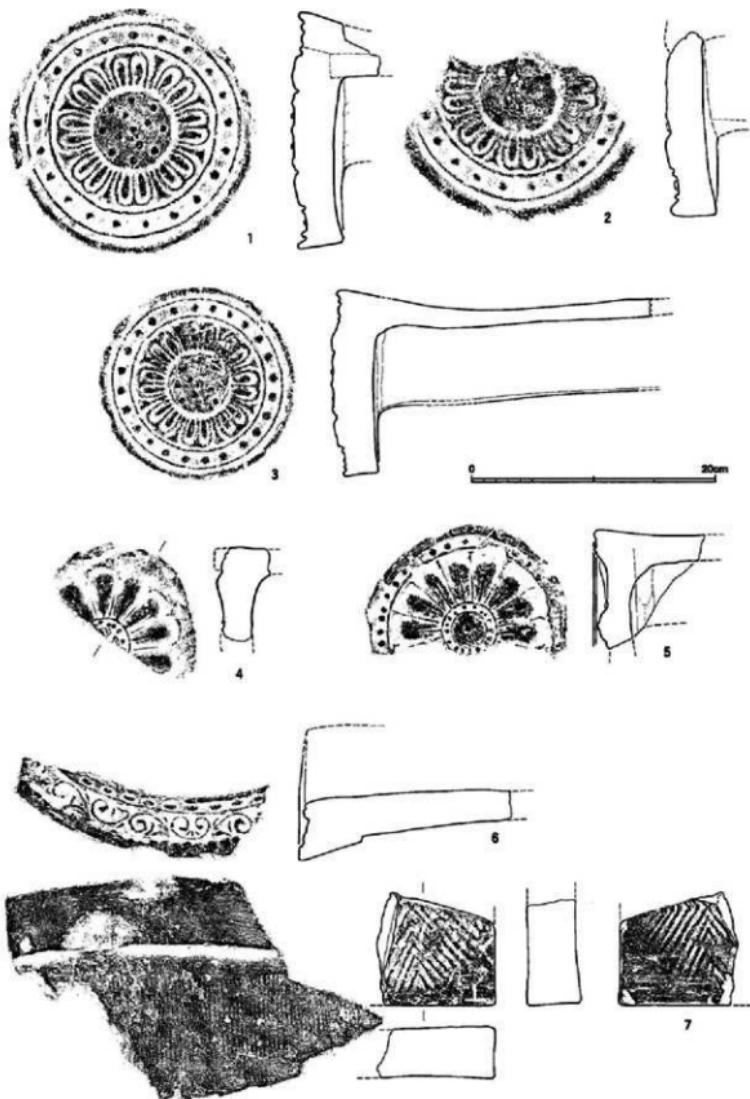
Fig.14 その他の出土遺物実測図 1 (1/4)

これまでの簡略な報告で漏れた遺構・遺物は大量であるが、最後に若干の遺物を紹介する。Fig.14には中央谷調査区トレント2から出土した瓦を示した(4を除く)。1~3は、鴻臚館式軒丸瓦である。1・2は面径20cmで、かなり大きめで作られている。3は直径約16cmであるが、鴻臚館ではむしろ標準的な大きさと言える。5は、単井蓮華文軒丸瓦である。6は鴻臚館式軒平瓦で、平瓦部分の下面には縦方向の平行叩き目が見られる。7は、瓦礫である。両面に絞杉文を型押しする。

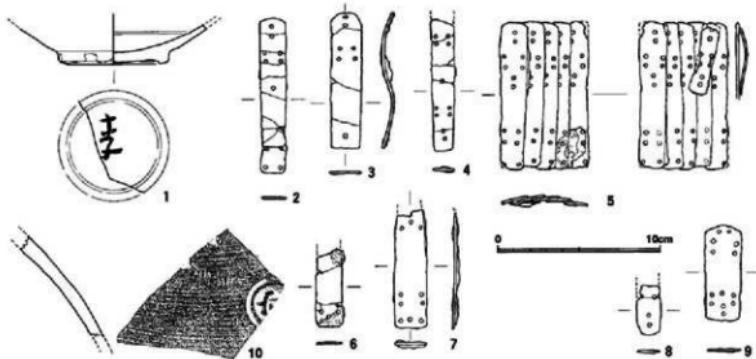
Fig.15 その他の出土遺物実測図 2 (1/3)

Fig.15-1は、白磁碗である。高台の内側に「李」の墨書きを持つ。Gr.5包含層出土。2~9は、挂甲の鉄小札である。鋸が著しかったため、孔の位置は、福岡市埋蔵文化財センターにおいて、片多雅樹氏のご協力をえてX線撮影し、確認した。Gr.2、SX17025出土。

Fig.15-10は、15年度調査出土遺物であるが、報告書から漏れていたので、ここで紹介する。須恵器の壺の肩付近の破片である。外面に、二重丸にウ冠の漢字を配した刻印を打つ。
