# 徳永古墳群 5

－徳永古墳群H群第4次調査報告書－

福岡市教育委員会

－徳永古墳群H群第4次調査報告書－  
福岡市埋蔵文化財調査報告書第1020集

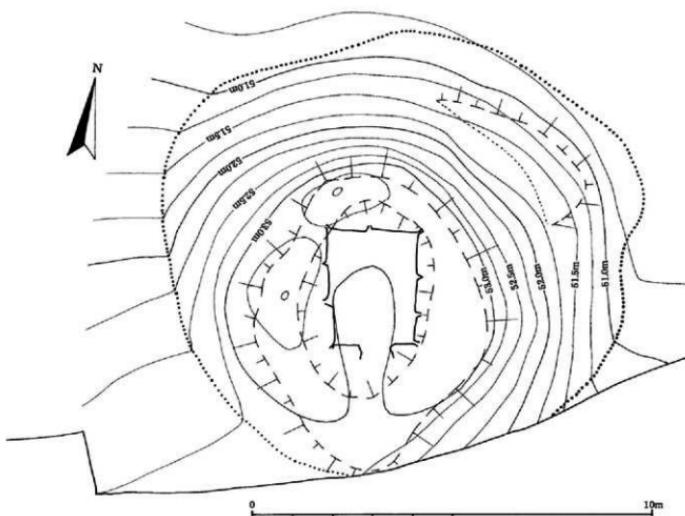
Fig. 5 11号墳現況地形図(1/100)

11号墳は、北方へ延びる舌状丘陵の鞍部上に築造され、残存確認数27基の円墳からなる徳永古墳群において中程に位置する。墳丘は、後世の採石により墳頂部が大きく陥没しているが幸うじて築造時の姿を残しており、裁頭円錐形の形状を呈している。墳丘の東側裾部において積石の小石が露出していた。残存する墳丘は2mほどの高まりを示し、草木に覆われていた。

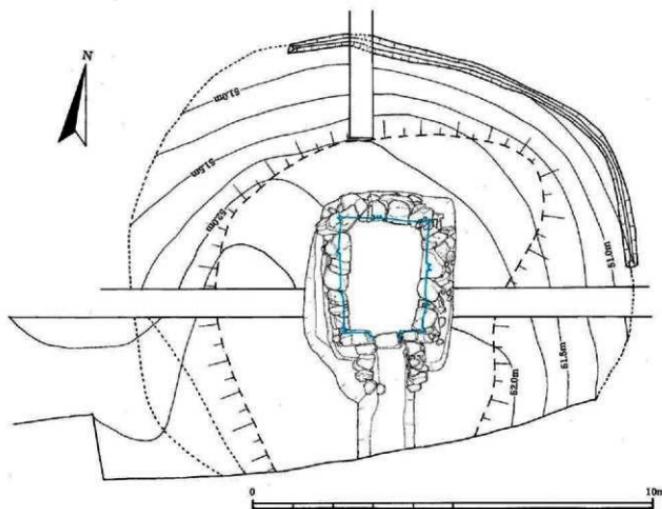
Fig. 6 11号墳地山整形図(1/100)

本墳は丘陵尾根筋に直行する位置関係、すなわち斜面等高線にほぼ直行して石室を築造している。したがって、古墳築造のための地山成形は丘陵斜面側の掘削と墳丘基底面の整地という作業からなる。斜面側の掘削は、古墳が丘陵尾根筋より僅かに東側斜面に位置することから、通常は尾根筋を切断する工法が斜面を鑿穴状に地山を削り出す工法となっている。このため、削り出した地山の地形は、古墳の北方から南北方向を呈するが他の方向からはこの限りではない。周溝の掘削は現況においては明確な痕跡を確認することができなかった。後世の開削による消滅も考えられるが、後述する外縁列石との位置関係からも当初から備えていなかったと推定される。しかし、古墳が築造された位置が丘陵斜面地であることを考えると、古墳が小規模ではあるものの築造に伴う墳丘基底面の削り出しが大規模な地山成形であることに変わりはない。

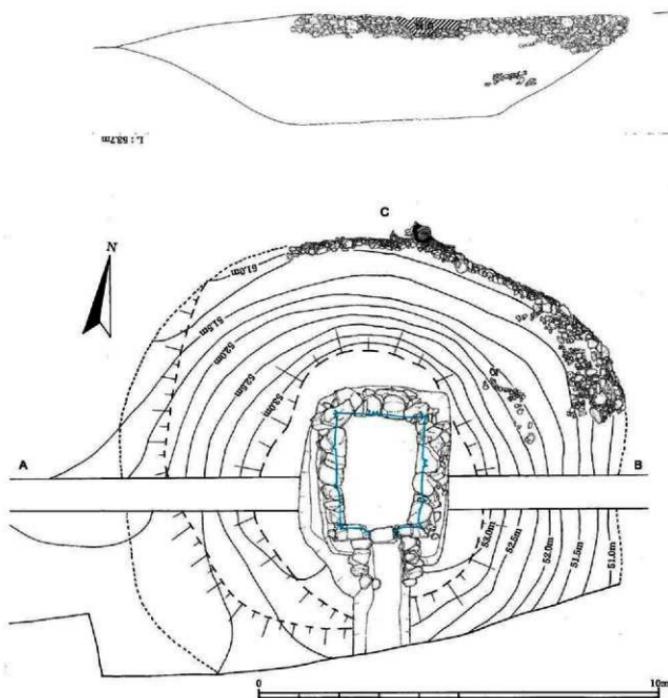
Fig. 7 11号墳墳丘遠景図(1/100)

本墳は、墳丘頂部の一部を欠失しているものの周辺に所在する古墳と比べて最も削平を受けた度合いが低く、現況は築造時の姿を良好な状態で残存していると言える。したがって、残存する墳丘から築造時の規模・築造技法を十分に復元することは可能である。墳丘の残存高は、基底面から1.3～1.4m、玄室床面から1.8～1.9m。墳丘裾部の地表面からは西部で1.9m、北部2.5mをそれぞれ測る。墳丘規模はトレンチにおける封土の状況から、直径12～13m・墳高3.5～4mの規模が想定される。墳丘の封土は第一義的には古墳の外形を形成するものであるが、性格的には壁石の安定を目的とするものと墳丘の形成を目的するものとに大別される。本墳においても同様な事例が認められ、壁石の安定を目的とする封土もほぼ古墳基底面を境にして二つに区分される。すなわち、古墳基底面より低い部分である石室掘方内における壁石（腰石）の裏込めの場合は、深さ0.4～0.6mに蒙って黄灰色粘質土等を連続して突き固めている。これに対して古墳基底面より上部の墳丘、すなわち石室掘方内における壁石（腰石）は、Fig. 8に示すように層厚10数cm程を測る封土が確然と置かれて形成されている。この墳丘封土の異なりは、石室の腰石を安定させることに力が注がれていますことを示すと共に、古墳築造のポイントが腰石の据え付けにあることを示していると言える。

墳丘土層状況から石室の石積み工程がおよそ2段の石積みを一単位にして墳丘土を積み上げて石室を完成させると併に墳丘の外観を形成していることが明らかである。

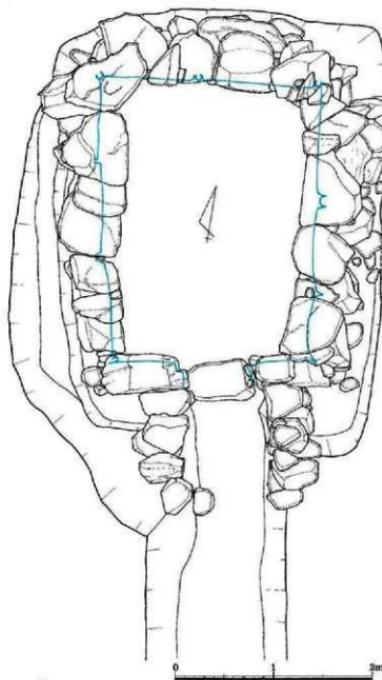
Fig. 9 11号墳石室俯瞰図(1/40)

本墳の主体部は、玄室主軸を約10°30'磁北より西に偏し、南方向に開口、單室の両袖形横穴式石室である。石室は後世の採石により天井部を欠失し、保存状態は良好とは言えない。調査では玄室、羨道及び羨道閉塞施設を検出した。玄室は流土・落石によって埋没し、玄室に至っては盃割を受けて床面の敷石に至るほどの擾乱を受けていた。石室は長方形プランの玄室と主軸を玄室と同じくする羨道との連接からなり、深い掘方内に築造されている。石室全長は、右側壁で4.2m、左側壁で4.4mを測る。玄室と羨道とを面す玄門部には1石の襯石が配されている。羨道閉塞施設は羨道前半部に位置する。

石室掘方は、ほぼ垂直に掘削が行われ、深さ0.5mを測る。平面形は長方形を呈し、幅3.3m、長さ4.4mを測る。掘方の底、すなわち墓壁基底面の壁際には、幅35~60cm、深さ10cm前後を測る溝状の凹みを巡らしている。これは石室の腰石を安定して据え付けるために掘削したものと考えられる。

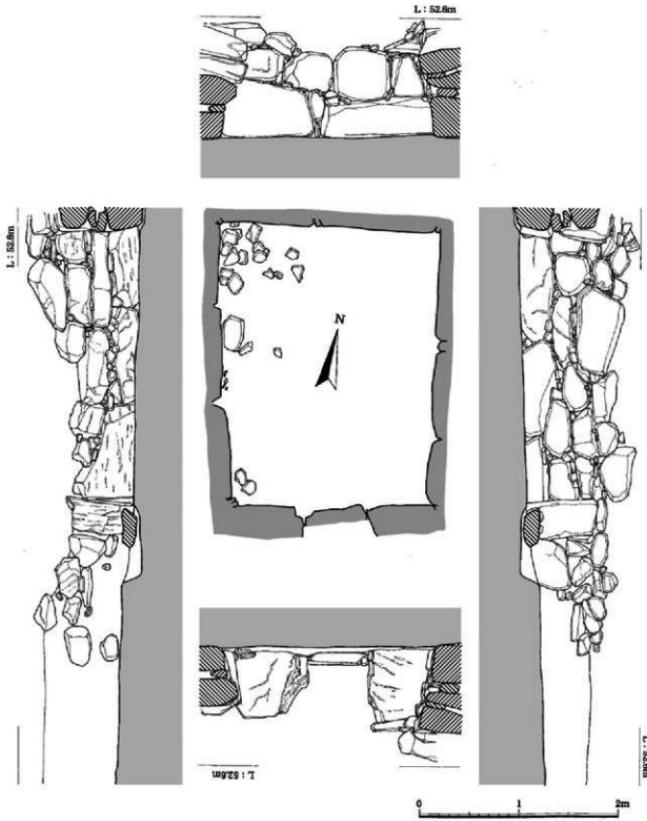
Fig. 10 11号墳石室実測図(1/40)

玄室は、奥壁幅2.2m、前幅1.95m、左壁長2.85m、右壁長2.72mを測り、羽子板状の平面形を呈する。奥壁は1.0m×0.45m、1.2m×0.6mの転石を2個、両壁は0.6~1.2m×0.4~0.5m前後の転石を3個づつ配して腰石としている。腰石の大きさは他の部位用いられた石と比べて際立った違いを見せない。腰石は石室掘方基底面の壁沿いに掘られて溝状の凹みに据え付けている。天井部が欠失している玄室構築の石積みは、奥壁は3段、左右の両壁は4段が残存する。石積み方法、すなわち石の使い方は、腰石を含む下段では広口積み、中段では横口積みもしくは小口積みが用いられ、総じて石積みの目地は直線を成していない。玄門の幅は63cmと狭く、使用されている袖石も高さ80cmの小振りの石である。玄門の両袖石の間に据えている襯石は、幅40cm×長さ70cm×厚さ15cmを測る扁平石である。玄室床面の左奥壁側には15cm×15cmほどの扁平石が10石が集中している。石敷きの一部である可能性が強いが、採石時に詰め石が落下した可能性も否定できない。

天井石は残存しない。側壁は右側壁長1.2m、左側壁長1.4mが残存し、壁高は0.8mを測る。幅は玄門近くで0.8mを測る。残存する壁の石積みに腰石に相当するものは認められず、壁に貼り付けた

様な状況である。このため、残存する状態で天井石を設置した場合には構造的にも耐えられない事は明らかであることから、築造段階から墓道部に天井石は設けられていなかった可能性が極めて高い。さらに、構造から11号墳は、墓道部が簡略化され、玄室から直接に前庭部・墓道に達なる形態であったと考えるのが妥当であろう。このような形態の出現は特異なものではなく、6世紀後半以降に見られる新たな被葬者群の出現と関係するものであろう。

今回調査を行った徳永古墳群H群の11号墳は、両袖式单室の横穴式石室を主体部とし、墳径12～13m・墳高3.5～4mの規模が推定される円墳であった。詳細な石室の規模や追葬回数などについては後世の破壊などにより不明であるが、古墳の築造時期は閉塞施設出土の供獻土器などから6世紀後半期と想定される。絶対的な根拠を有しているわけではないが、古墳の築造時における被葬者の生活基盤は古墳が立地する丘陵東側の谷地形に開かれた女原地域にあると推定される。その理由として、11号墳の外構施設の状況が挙げられる。同古墳における外護列石の石積み範囲は墳丘全体に施されているわけではなく、墳丘の東半分に限定されている。11号墳の外護列石範囲が尾根の傾斜及び地盤などの関係から墳丘土圧の影響を強く受ける範囲と重なっていることから、外護列石の存在意義が墳丘土の保全確保を第一義的とすることは明らかである。さらに、意識的かどうかは不明であるが、外護列石の副次的産物として、墳丘の視覚効果を高めることとなる。この点を最も理解できる範囲は、古墳の立地関係や施工範囲から、先に述べた古墳東側に広がる女原地域に限られるのである。11号墳の南に位置する10号墳においても墳丘に同様な施工が行われていることから、外護列石が少ない労力と資材により古墳の視覚効果、すなわち被葬者の埋葬以降の存在感を強く示すために行われたと考えられる。

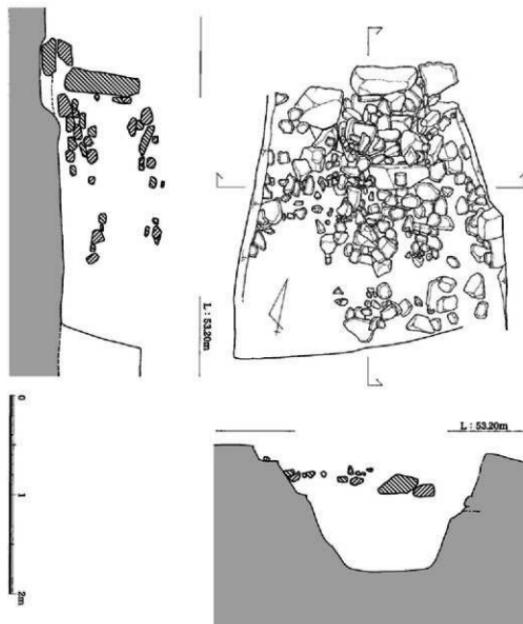
Fig. 11 11号墳附基施設実測図(1/40)

幅67cm×高さ76cm×厚さ21cmを測る一枚の板石を玄門袖石間に据えた権石上に立てて玄室を閉鎖している。立石の外側における施工方法は、閉塞の板石から手前1.5mにわたって拳大ほどの石を40cmほど積み上げ、その上部は礫土と石とが混在した状況で閉塞している。残存する玄門部袖石上に天井石が設置されていた場合でも、閉塞に用いた板石の大きさと玄門部の高さには若干の違いが存在していることから、板石だけで完全に密封していたとは理解しがたい。

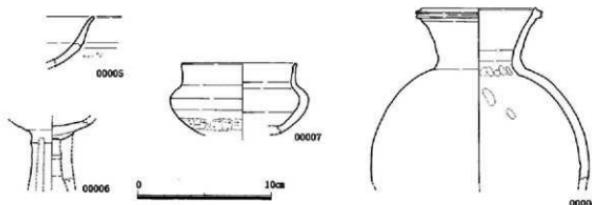
Fig. 13 11号墳丘出土遺物実測図(1/3)

短頸壺の7は底部を欠失する。半球形の下半部はヘラ削りによる整形。口縁部は先細り気味に直に立ち上がり、端部はヨコナデにより尖り気味である。胎土は、外面が暗青灰色、内部はセビア色を呈し、0.5~2cmほどの長石砂粒を多く含む。復元される脚部最大径は10.4cm、口径は8.4cm。平瓶の11は底部径9~9.5cm、脚部最大径15cm、復元口径7.5cm、復元器高12cmを測る。脚部は扁平な球状を呈し、カキ目により整形している。口縁は外反気味に直線的に立ち上がる。胎土は、外面が暗青灰色、内部はセビア色を呈し、0.5~1cmほどの長石砂粒を含む。扁壺の4は扁平な脚部の大半を欠失する。成形は捏ねと同じくし、成形のカキ目をナデ消している。胎土は、外面が灰色、内部はセビア色を呈し、0.5~2cmほどの長石砂粒を多く含む。5は高杯の杯部、6は脚部の破片で、同一個体片と思われる。口縁は外反しながら立ち上がり、口縁端部は丸く仕上げている。脚部には三ヶ所に透かしを施し、杯部との接合は少量の粘土を接合部に巻き付けている。胎土はいずれも外面が灰色、内部はセビア色を呈し、0.5~1cmほどの長石砂粒を多く含む。杯の2は底部を欠失する。体部は底が浅い。口縁はやや内傾しながら直線的に立ち上がり、端部はヨコナデで丸く仕上げている。外面の底部近くだけヘラ削り整形している。胎土は、外面が暗青灰色、内部はセビア色を呈し、0.5mmほどの長石砂粒を僅かにむ。復元される口径は11.2cm。

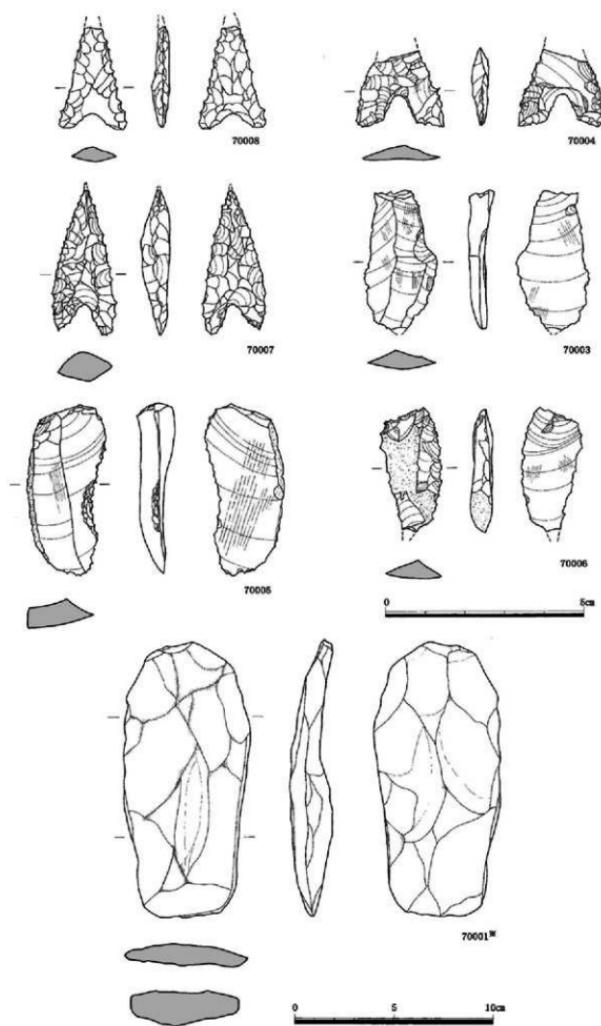
Fig. 17 11号墳墳丘出土石器実測図(1/1 · 1/2<sup>nd</sup>)

石鏃は3点出土している。70008は尖頭部を欠く、サスカイト製の無茎石鏃である。残存長2.5cm、最大幅1.6cm、厚味0.5cm。70004は黒曜石製で、上半部を欠く。残存長1.9cm、最大幅2.1cm、厚味0.4cm。70007はほぼ完形の黒曜石製無茎石鏃で、極めて丁寧な造りである。全長3.7cm、最大幅1.6cm、厚味0.7cm。70005は黒曜石の縦長剥片を素材とした石刃。一部に原石面を残し、対する縁に加工を試みた痕跡を残す。70003は黒曜石の縦長剥片。素材は極めて透明感がある。黒曜石すべて腰産のものである。

70002は今山産の太型始刃磨製石斧片である。刃部近くの破片で、使用の際に器面が剥離したものである。

70001は全長13.7cm、最大幅6.3cm、最大厚2.1cmを測る打製石斧状の石器である。器面の風化が激しい。刃部は薄く1.2~0.8cmを測るが基部側は厚く、全体的に反りを呈する。基部の側面には明瞭な抉状の凹みがある。形態的には石斧状を呈するが、起耕具の可能性が高いと考えられる。

70005は全長4.3cm・最大幅1.8cmを測る黒曜石の縦長剥片で、片側面に原石面を残す。他方の側面には長さ1.2cmを測る使用痕跡が認められる。70003は全長3.4cm・最大幅1.8cmを測る黒曜石の縦長剥片である。片方の側面には長さ1.5cmを測る使用痕跡が認められる。

先述したように11号墳の墳丘土内からは古墳築造前代の所産である縄文時代後期の斐形土器、石鏃などが出土しているが、特に注目すべき点は黒曜石の大小の剥片が48点出土していることである。墳丘造成土は古墳が立地する丘陵、それも古墳周辺の掘削した土を用いていたと考えると、形状が異なる剥片も含まれた剥片が集中的に出土している事実は、11号墳の立地する丘陵上に縄文時代の住居が存在していた事を強く示唆するものと考える。周辺地における縄文時代の生活に関する存在は、本調査地に南接する第5次調査においても黒曜石を含めた同時期の関連遺物の出土報告が成されていない。このため、出土資料が示す遺構は、定置的かつ長期的集落では無く、11号墳を中心とした極めて狭小な範囲に短期間存在したことを示すものである。

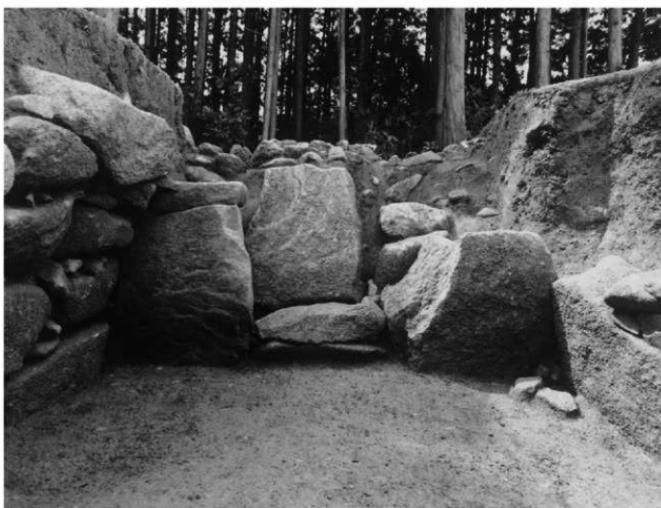
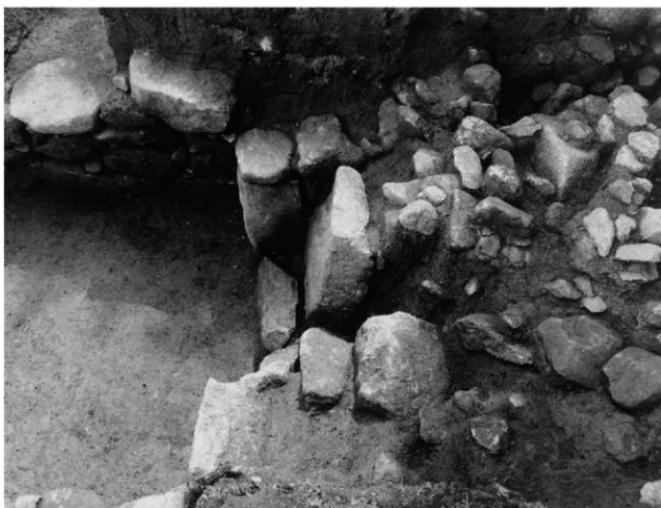
(1) 11号墳玄門部閉塞状況（北から）

(2) 11号墳玄門部閉塞状況（西から）

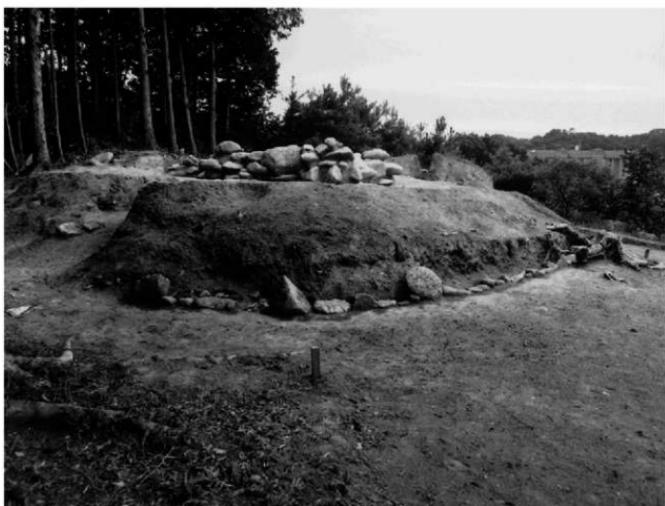
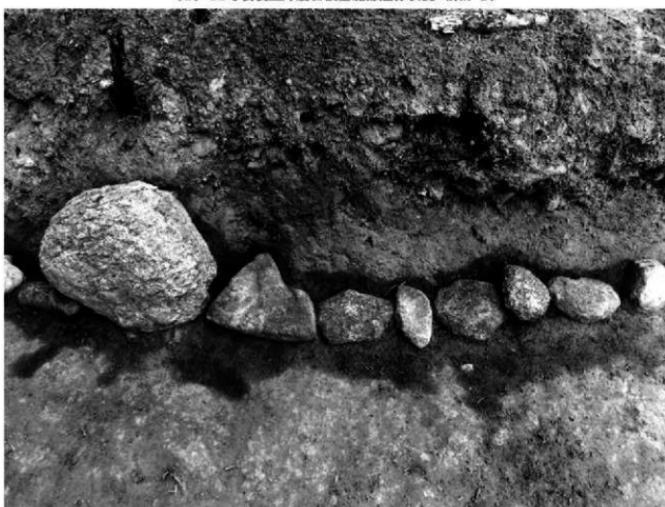
(1) 11号墳墳丘外縁石積基礎部遺存状況（東から）

(2) 11号墳墳丘外縁石積基礎部遺存状況（東から）

墳丘の北東側部周縁においては長さ10.5mにわたって外護列石が残っている。外護列石の石積み高は最大部60cmを測る。石積みの手順は、墳丘土盛り工程が完了した後、①石積みを施す墳丘北東部周縁の範囲に位置する墳丘盛土を垂直に立ち切る。②石積みを施す位置に幅20~25cm・深さ10cmの規模で溝状に地山を掘削して石積みの基礎部を設ける。この施工は、墳丘の土圧による石積みの崩壊を防ぐために基礎（石）部の滑り防止を目的としたものであろう。③基礎石となる大振りの石を溝状内に小口積みして外護列石の基礎部を設ける。④基礎石の上に5cm×5cm~35cm×35cmを測る転石を法面が傾斜角80°~85°程度に野面積みし、石積みと垂直に立ち上がる墳丘壁面との間に裏込め材の小石を充填する。墳丘東端部では、墳丘掘から立ち上がる外護列石に連続して葺石状に石積（石敷）きが部分的に残っている。築造時に外護列石が設けられた範囲は、西端部分が築造時の状況を残しているものの東端部では現状よりさらに南側まで掘いていた可能性が考えられる。この11号墳における外護列石の存在理由は墳丘の崩壊を防ぐことを第一義的目的としつつ、副次的には装飾的效果も狙っていたと考えられる。
