東比恵三丁目遺跡2

－東比恵三丁目遺跡第2次調査報告－

福岡市教育委員会

—福岡市埋蔵文化財調査報告書第1051集—

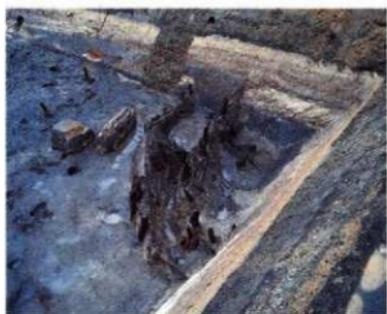
2. 1区 大畦畔土留(南から)

1). 大畦畔 (Fig.11 Ph.18)

1-1区で水田耕土 (a層) 除去作業中に検出され、田面に伴うものである。調査区東隅で西に弧を描いて湾曲し、北東側で1.05m南西側で0.5mと幅が半減する。径5~10cm前後・長さ1.2m以上の棒杭・削材杭を0.5~1.5m間隔で70~80cm以上打ち込み、これの内側に長さ1.5~2.5m径5cm前後の枝を払った広葉樹の細木を3~5段高さ30cm程に重ね置く。土層観察から (Fig. 5) 、幅1.2m・深さ40cm程トレンチ状に洪水砂 (b層) を掘り抜き、外側に杭を打ち込んで内側に横木を重ね

下底部を補強し砂質土に入れ替え地盤改良して大畦畔全体を強化している。杭・横木は耕作の妨げにならないようになか田面下30cm程で止めている。田面以上の大畦畔は洪水砂 (上層) に削られ、東側はさらに40cm程下方まで削平されているが浸食をここで防ぎ、成果をあげている。

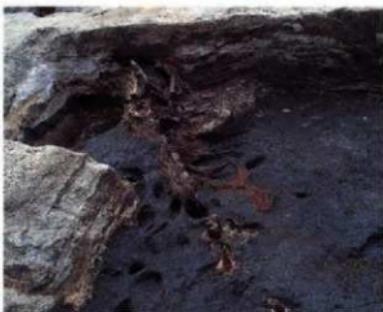
3. 1区 護岸杭列(東から)

田面下の拱水砂(b層)・耕土ブロック(c層)下から検出された、河川(御笠川)に並行する12世紀初頭~前半期の護岸木組みで、大畦畔の直交方向に間を5m空け、河川の岸に沿って延べ11m・幅1.5m程を検出した。河川側に弧を描いて緩く湾曲する。1-2区・1-3区間に幅5m深さ50cm程の浅い窪地があり、これを横切りこの部分を補強するよう構築される。窪地中央から南東側(1-2区)と北西側(1-3区)で工法が異なり、南東側では岸に沿って径5cmから10cmの杭を一直線に1m以上打ち込み、30cm程盛土をして上面に長さ1m弱の葦茎を葦状にした粗朶を敷き詰め杭の内側に横木を2段程積む。この内側60cmの位置に河川側から斜めに1m弱の杭を斜めに打ち込みこの杭の内側に4~5段横木を重ねる。北西側では簡略化し、長さ2.5m径10cm程の枝を払った広葉樹小木の横木を斜めに50~70cm間隔で敷ききこの上に横木・さらに小枝を縦に格子状に置き葦茎を葦状にした粗朶を敷き詰める。組み木部・粗朶ともに繋縫した縄・糸の類は検出されていない。3トレント土層断面(Fig.5 Ph.8)観察から、本来は幅7m弱高さ60cm程窪地を埋めるように盛土された土堤で、その下底部外側の補強・根がらみとして組まれたものと考えられる。

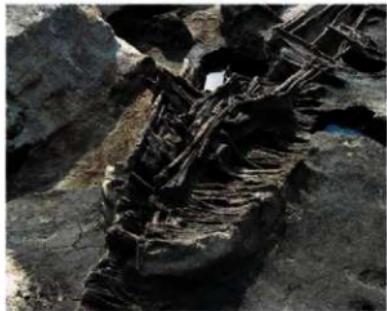
4. 1区 護岸(東から)

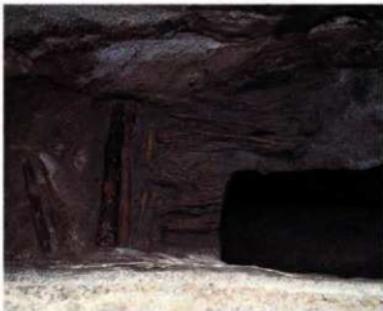
5. 1区 護岸葦敷物(南東から)

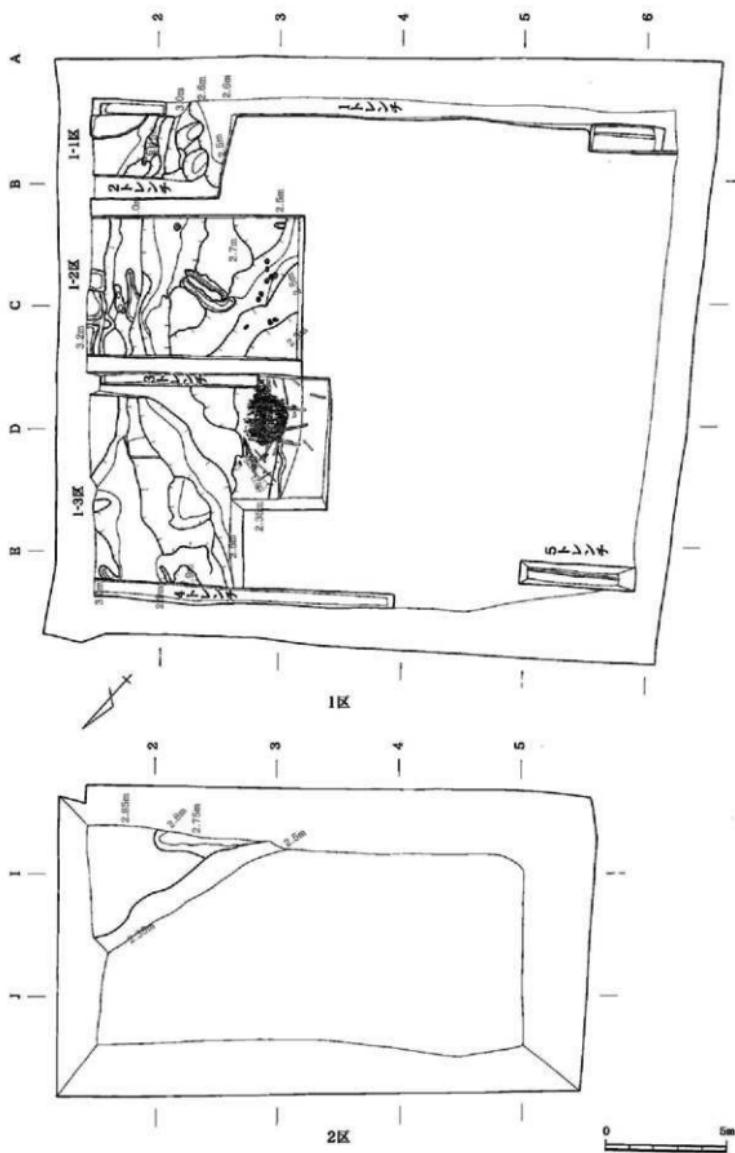
Fig.4 1・2区上面遺構全体図 (1/200)

調査区全面を覆う大規模な洪水砂で、20～80cm程の厚さで灰褐色砂質土・シルトを巻き込む黄白中砂の洪水層。南東から北西に流れ、一部中央部から北に分流する。北西側の2区では1m近く掘り下げても下面が露出しない程厚く堆積する。12世紀中頃の水田面を壊滅させており、上層の灰褐色砂質～粘質土(4層)が厚く堆積するまでは開墾を放棄させている。

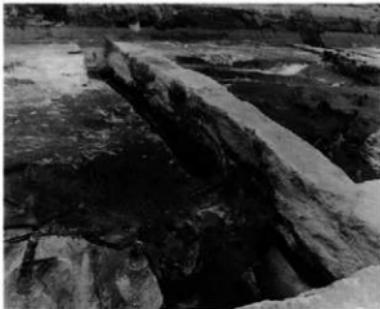
Ph.8 3トレンチ東壁土層断面（南から）

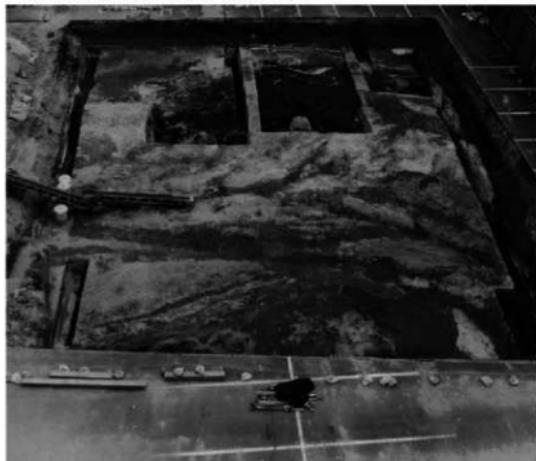
Ph.13 1区洪水砂面(SD01・南西から)

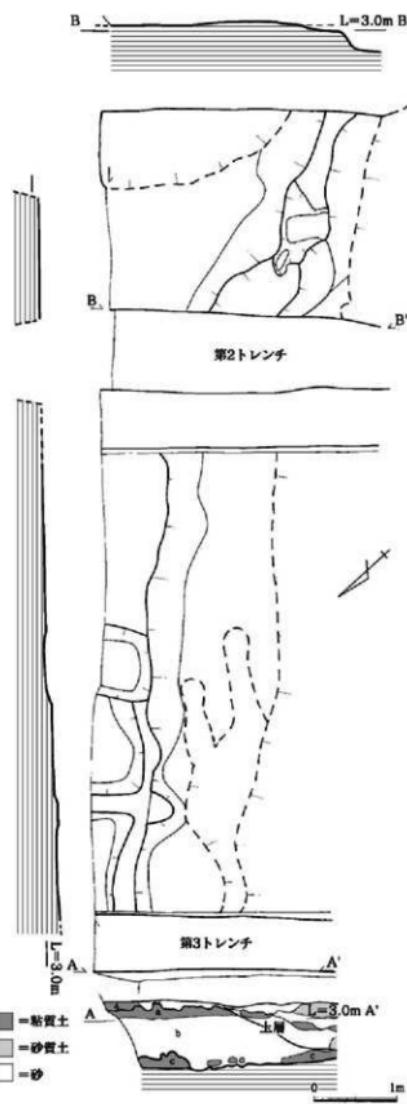
Fig.9 1区上面水田実測図 (1/60)

洪水砂による削平で遺存状態は極めて悪く調査1-1・1-2区と1-3区の一部延べ15m・幅1～2m程がかろうじて遺存する。下底で幅0.5～1m弱・高さ10cm弱残る小畦畔十字交差部分から少なくとも4面の水田面が確認される。田面は北西部2面が底面高約13.15mで、右回りに北東部3.10m南西部3.05mと下がる。1次調査の上面弥生後期前半の田面より25cmほど高く、畦の方向もN-45°→Wの現街区にはほぼ並行し、弥生期の畦とも方向は異なり、これより43°南に振れる。南東側の畦は1-1区で南に若干湾曲し大畦畔に重なる。地形に沿ったものと考えられる。

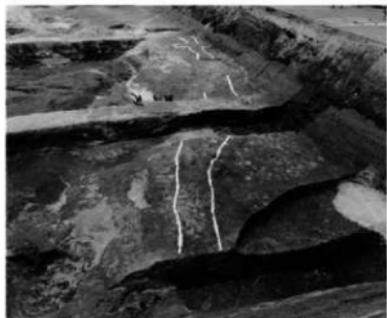
Ph.15 1区水田面（南東から）

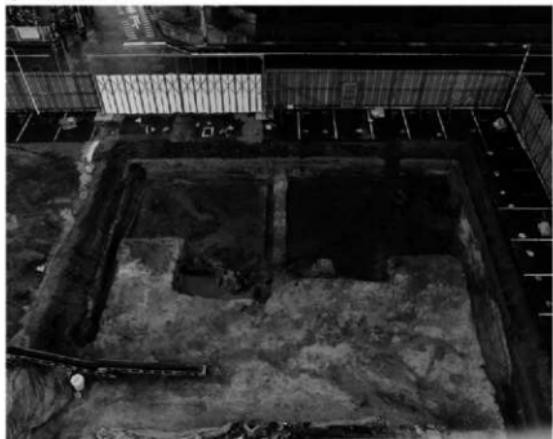
Ph.17 1区下面遺構全景（南西から）

③下面の調査 (Fig.10 Ph.17)
水田耕作土a層下から大畦畔の杭列と、横木組の土留め工事とさらに下層の洪水砂（b層）・耕土ブロック（c層）下から、河川（御笠川）に並行する12世紀初頭～前半期の護岸木組みの一部が検出された。大畦畔の杭列と横木組の土留め工事は上面の水田開墾に伴うものであるが、上面では洪水砂に大畦畔の盛土が削平され田面と平行か下がる程になつておりトレンチに横木の一部がかかつたものの上面遺構検出時には全く確認できず、下面に向けての掘削中に確認されたものである。

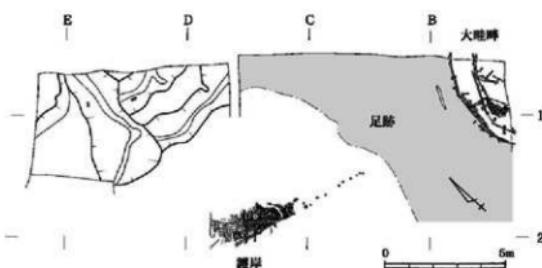
Fig.10 1区下面遺構全体図 (1/200)

護岸木組みは上面検出時に、1-3区の南西落ち際で一部露出していたが、殆どは下面の堆積土下であった。下面遺構検出でも洪水で削られ（b層）露出するか流されている。

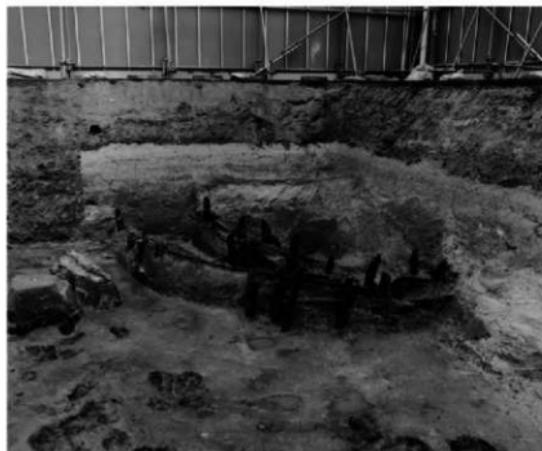
Ph.18 1区大畦畔土留め (西から)

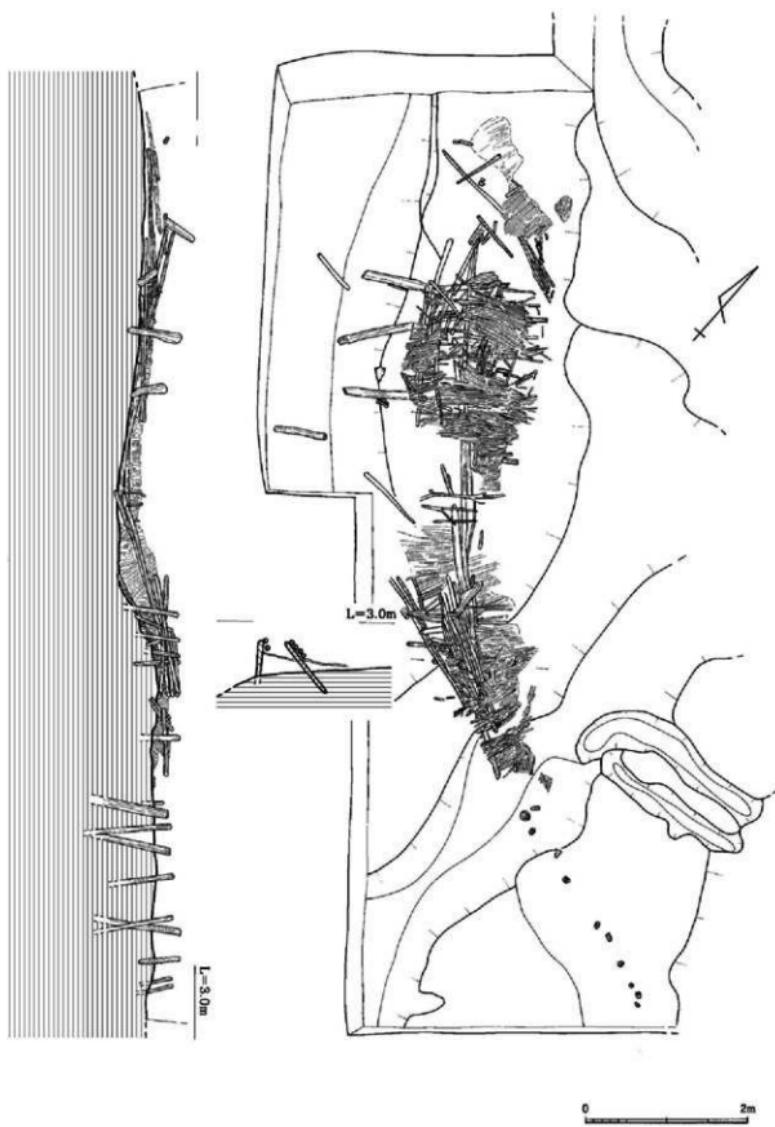
Fig.13 1区護岸実測図 (1/60)

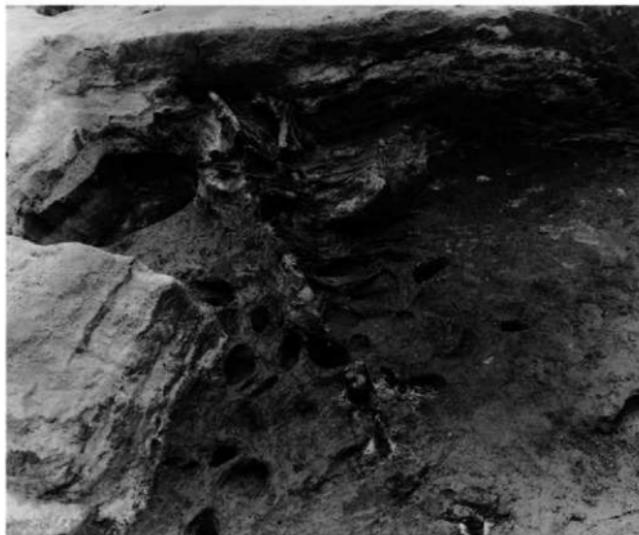
Ph.20 1-2区護岸（東から）

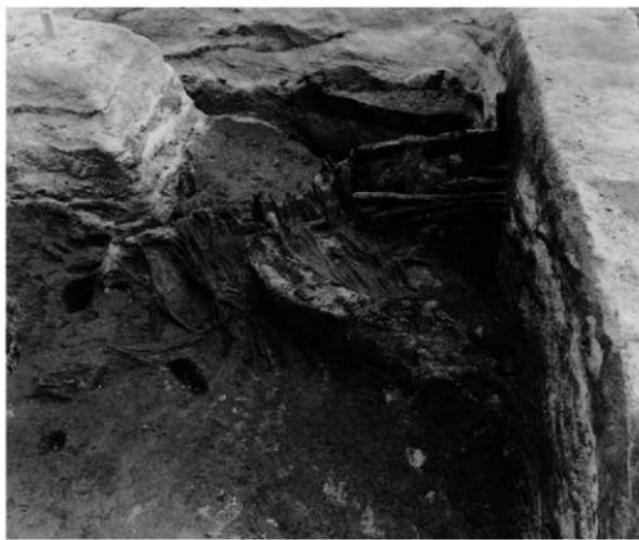
Ph.21 1-2区護岸（北から）

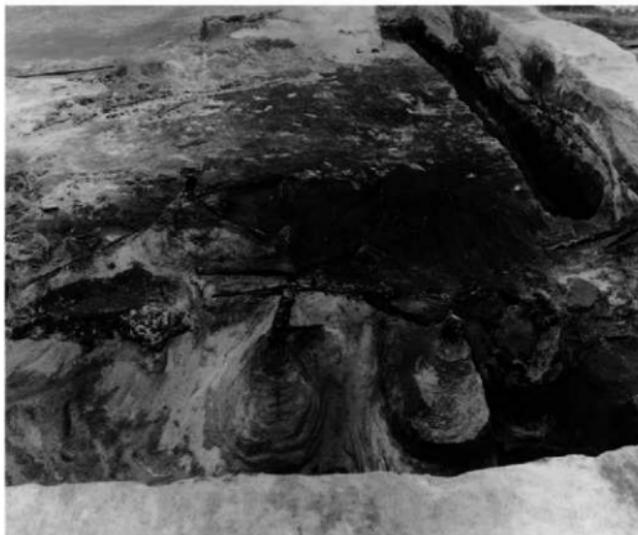
Ph.22 1-3区護岸 (南西から)

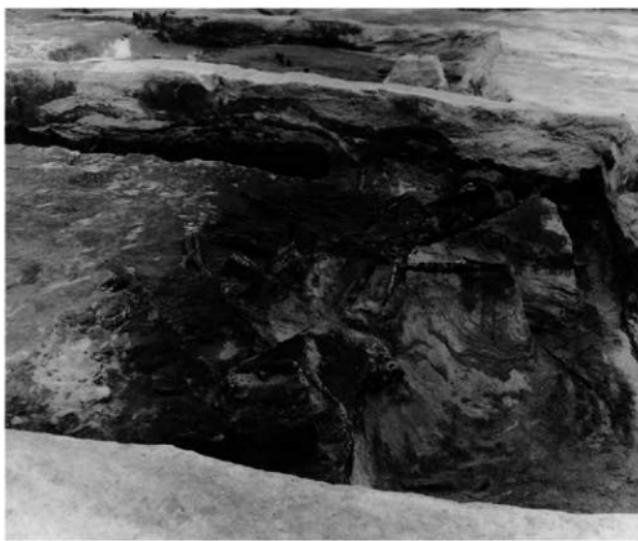
Ph.23 1-3区護岸 (北西から)

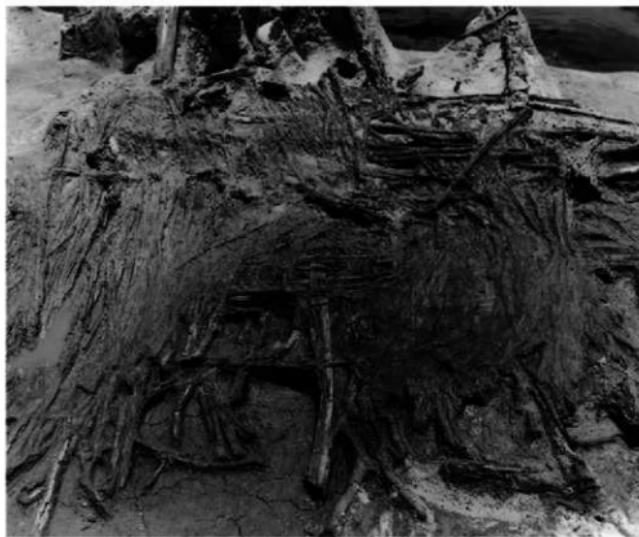
Ph.24 1-3区護岸敷物（北東から）

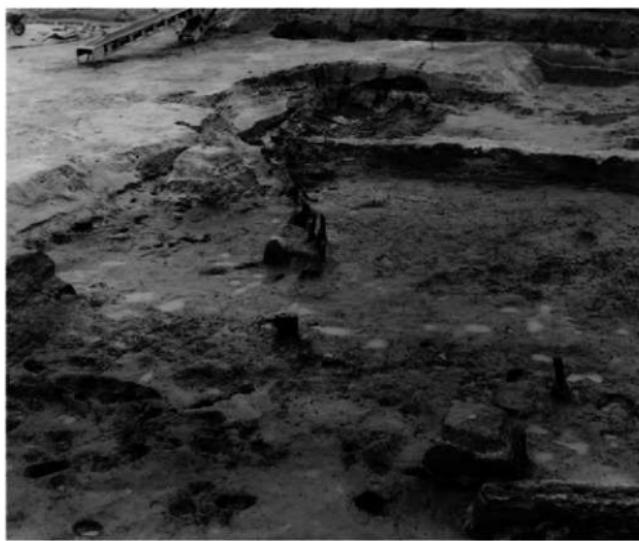
Ph.25 1-1区護岸木組み（南東から）

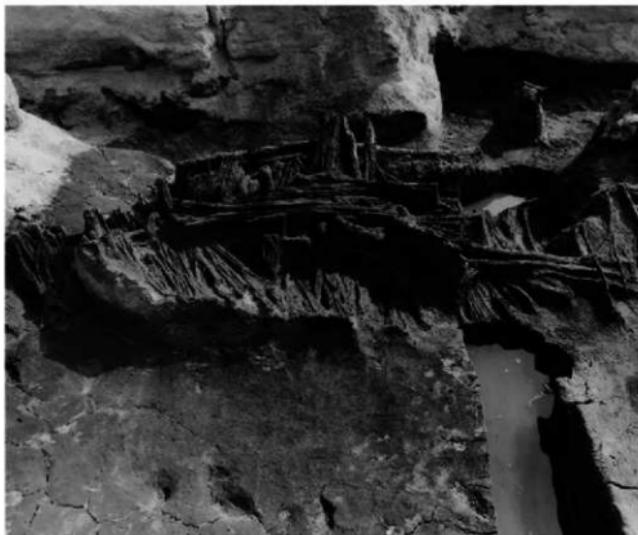
Ph.26 1-2区護岸木組み（北東から）

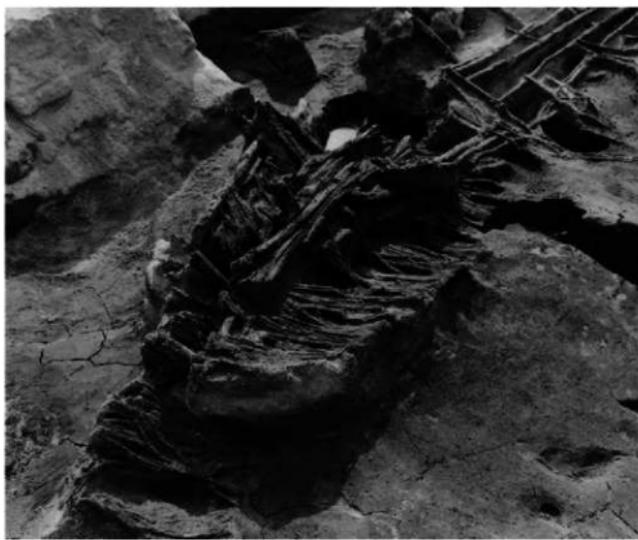
Ph.27 1-2区護岸木組み（東から）

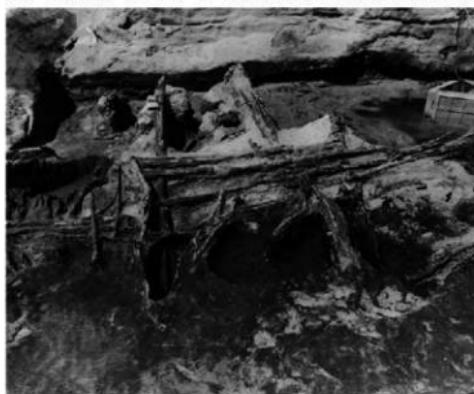
Ph.28 1-3区護岸木組み(北東から)

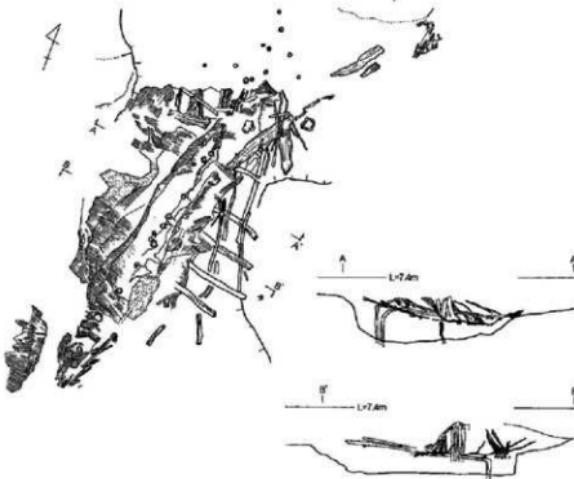
Fig.15 下月限C遺跡7次調査護岸SX773 (1/60)

明確な遺構は中世のみで、下から、御笠川に沿って浅い窪地を横断した12世紀初頭～前半の護岸木組み遺構（土堤）で、11m程の長さにわたって検出した。幅7m高さ60cm程の土堤であった可能性が高いが、大部分を後代の洪水で（b層）流失する。また、護岸北西部の工法は下月限C遺跡7次調査で検出された護岸遺構SX773と非常に似通っている。時期は8世紀中頃～後半で350年程の乖離があるが、報文中で「屏風返し」としてこの工法を紹介した「地方凡例録」は寛政3年（1791）頃の起稿とされ、1000年以上にわたって守り伝えられた水防の工法であったことが知られる。
