多気遺跡群発掘調査報告Ⅳ

松月院跡・伝本願寺跡

1997年3月

三重県埋蔵文化財センター

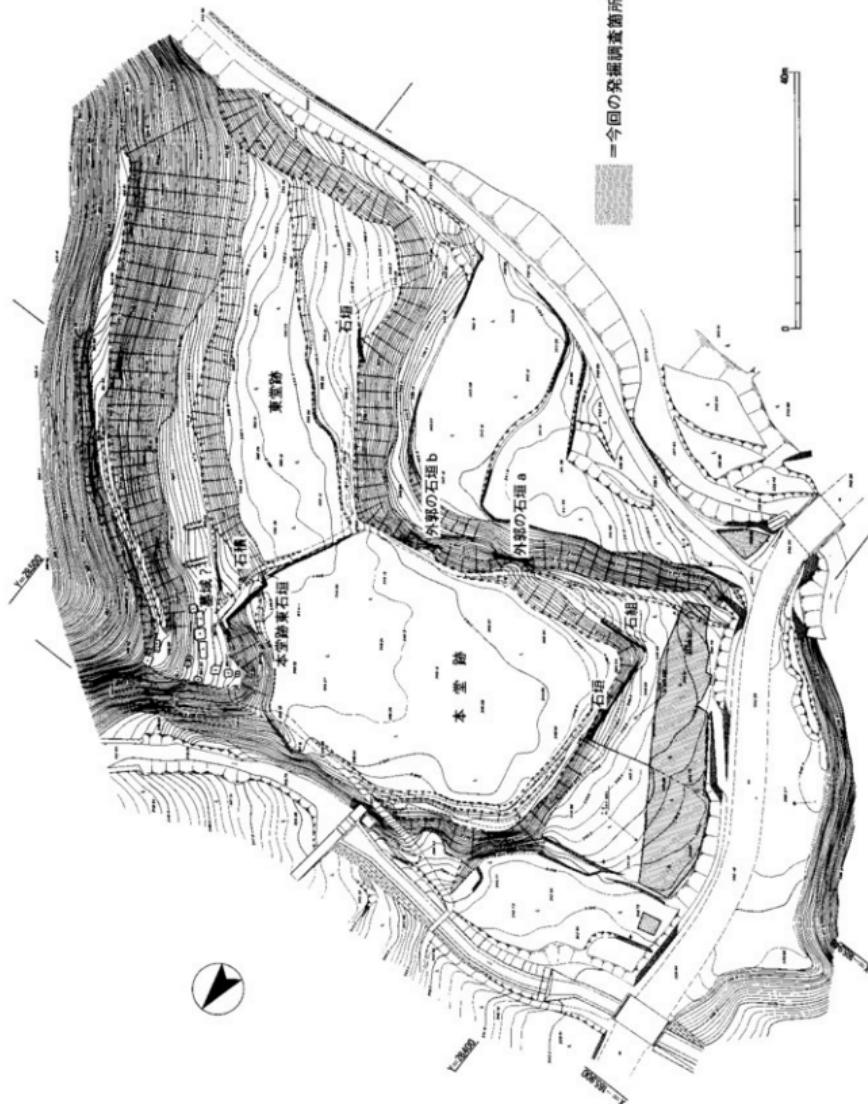
fig. 4 松月院跡と調査区の位置 (1 : 800)

以上、現在の松月院で観察される状況を見てきた。丘陵を削平して造成する。内部は本堂跡・東堂跡・墓域があり、石垣を伴っている。さらに外郭を石垣で取り巻いているという状況が観察された。今残されているものでもそうであるが、創建当時はおそらく、見る人を圧倒するほどの迫力があったものと考えられる。

今回の調査地は、本堂跡のすぐ西側にあたる部分である。

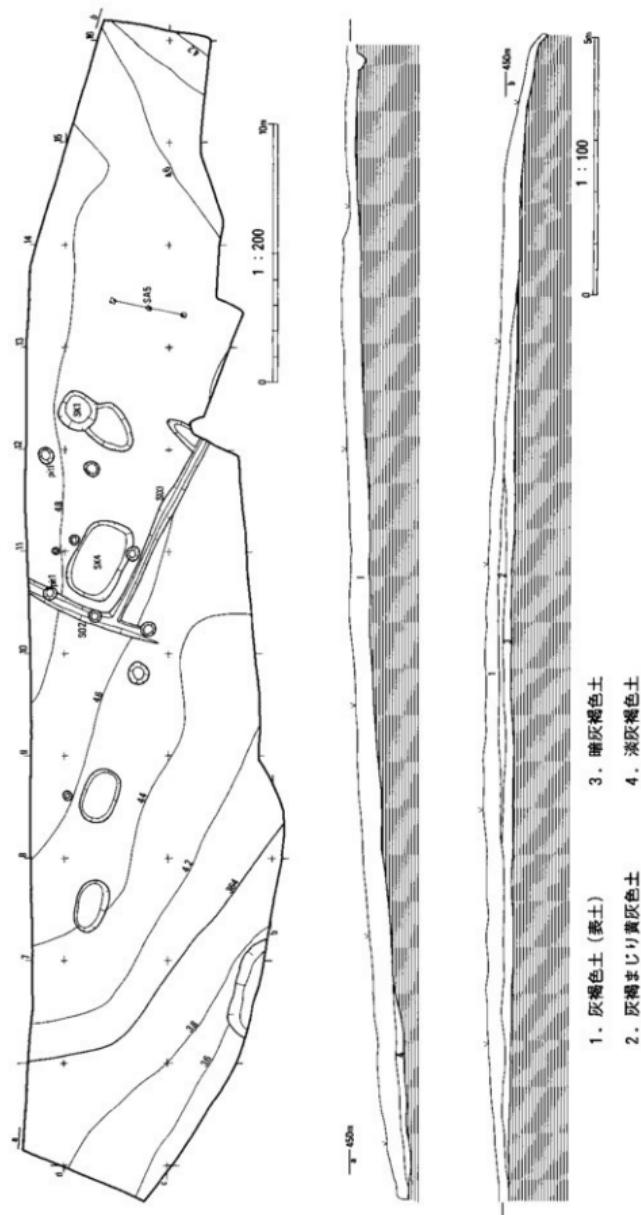
fig. 5 松月院跡調査区平面・土層断面図

土坑SK1 調査区中央部やや南寄りのc12グリットで検出した遺構である。直径約1.6m、深さ約0.4mの円形の土坑の西に、浅い落ち込みが取り付く。江戸時代後半頃の土器類が少量出土している。

溝SD2・3 調査区中央部のc10グリット付近で検出した遺構である。それぞれ幅約0.6m、深さ約0.2mで、両者は直交関係にある。埋土中に、近代の土器や散弾銃の薬莢があるため、新しい時期の遺構である。

土坑SK4 溝SD2・3に開まれた土坑であ

る。出土土器は小片しかないが、SD2・3と同じような時期のものであろう。

ピット d11グリットpit1からは、江戸時代のものと思われる国産磁器碗が出土している。この附近にあるピットは、これと同様な埋土であり、江戸時代のものであろう。

石列SA5 b・c13グリットで確認できた遺構である。幅約0.2m程度の平坦な石が1.8m間隔で3個確認できた。しかし、ピットなどの掘り込みは確認できなかった。所属時期は不明である。

今回の調査では、本堂跡の西に接続する平坦部を調査した。その結果、近世～近代にかけての遺構・遺物は存在したものの、中世に遡る遺構・遺物は極めて希薄であった。この平坦地には、中世の段階には何らの遺構も構築されていなかったと評価できる調査結果であった。

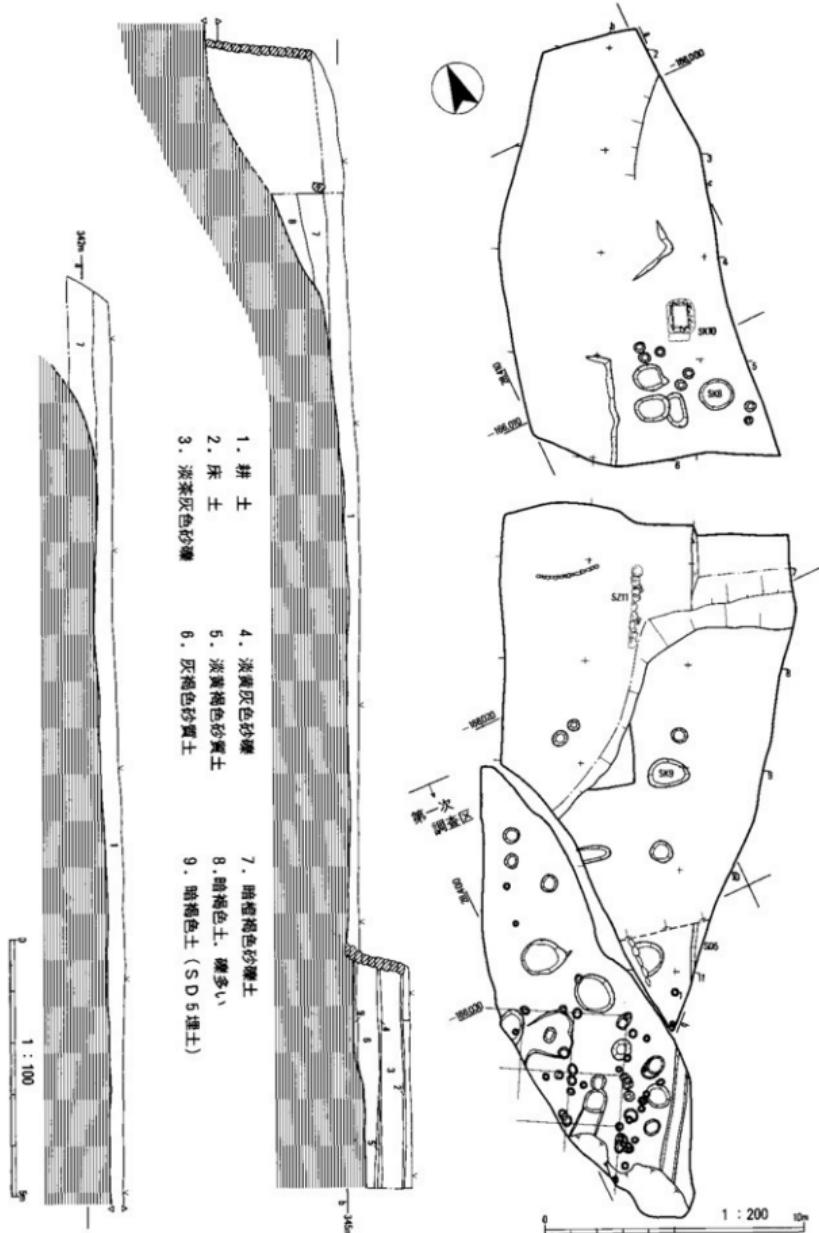
fig. 6 伝本願寺跡調査区平面・土層断面図

なお、伝本願寺跡調査区は、上下2段の平坦地に大きく分けられる。上段部は第1次調査区に連続するものであるが、厳密に第1次調査区と同一遺構面として把握できるのは南端の三角形状部分のみで、それ以北は20cmほど下がっており、後世に削平されたものと考えられる。上下段ともに、北端部は落ち込み状になり、この平坦地が過去に人為的に造成されたものであることを示している。

土坑SK8 c5グリットで検出した遺構である。直径約1.5m、深さ約0.7mの円形の土坑周囲に厚さ約10cmの明黄色粘土を貼っている。埋土上層には焼土が見られる。埋土中からは近代の遺物が出土している。

土坑SK9 b9グリットで検出した遺構である。埋土中から、近世の遺物が出土している。

落ち込み 先述したように、調査区上下段のそれぞれ北端部は、落ち込み状を呈する。これは、本来の自然地形と考えられる。上段の落ち込みからは15世紀後半以降の土器や北宋銭が、下段の落ち込

みからは近代の土器類が出土している。これが、整地された時期を示す手がかりと考えられる。

ピット 上段調査区の南端にあたる c 11pit 1 からは、13世紀末から14世紀前半頃と考えられる土器類が出土している。これは、第1次調査区で確認されたピット群と一連のものと考えられる。

伝本願寺跡については、平成7年度の第1次調査に引き続き、その北側を調査することとなった。しかし、第1次調査区と同じ遺構検出面であったのは調査区南端の一角のみであり、大部分は20cm以上低い検出面であった。この低い検出面から確認された遺構には近世から近代にかけてのものが見られるところから、中世の遺構はこの時期にかなり削平を受け

ているものと考えられる。

土層図を見ても、調査区の中央には北に向かっての大きな落ち込みがあり、また、調査区北端にも同様な落ち込みが認められる。おそらく、今回の調査区で確認した石列SZ11以北は、石列SZ11の構築以前には、自然な傾斜が見られたところであったものと考えられる。

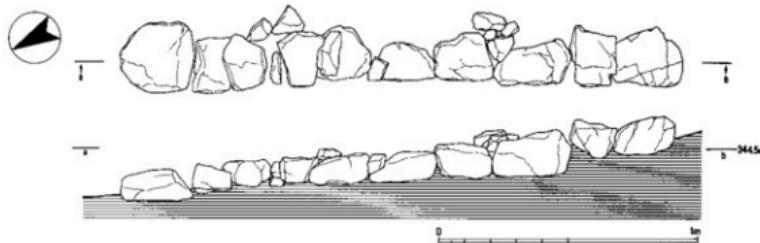
fig. 7 石列 S Z11平面・立面図 (1 : 20)

石列SZ11 (fig. 7) b7グリットで検出した遺構である。延長3.3m分が検出された。40cm内外の石を配し、隙間に10cm程度の小石を詰めていることから、石垣（石積）であった可能性がある。西側に面を合わせている。底面は平坦にされておらず、一見階段状をなすが、配石の状況から階段とは考えにくい。

この遺構に伴う出土遺物はないが、北側にある落ち込みの埋土中から15世紀後半以降の土器が見られるため、この時期以降のものと推測される。

石列SZ11と、この付近に見られる落ち込みからは、15世紀後半頃の遺物が若干見られた。石列SZ11の構築時期をおおよそ示すものと考えられる。このことから、石列SZ11の構築の段階に、一定の整地がなされたものと考えられる。石列SZ11は西側に面を描えているので、これに伴う遺構は石列の東側に想定することができる。しかし、これが伝承にある本願寺に関連するのかどうかは分からない。

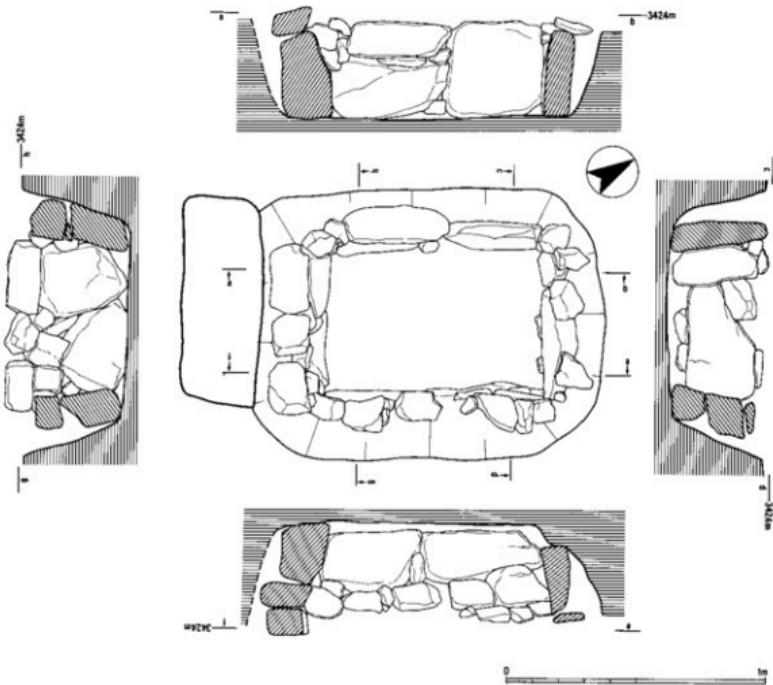
fig. 8 石組 S K10平面・立面図 (1 : 20)

石組SK10 (fig. 8) b4グリットで検出した遺構である。長辺約1.4m、短辺約1.0mの長方形の土坑に、内法で長辺約0.8m、短辺約0.6mの石組を作る。埋土は焼土が充満しており、石組の内側にも被熱痕が一部見られた。かつて当地の民家ではよく見られた「ダンロ」ではないかと考えられる。出土遺物がなく、時期はよく分からぬが、おそらく近代のものであろう。

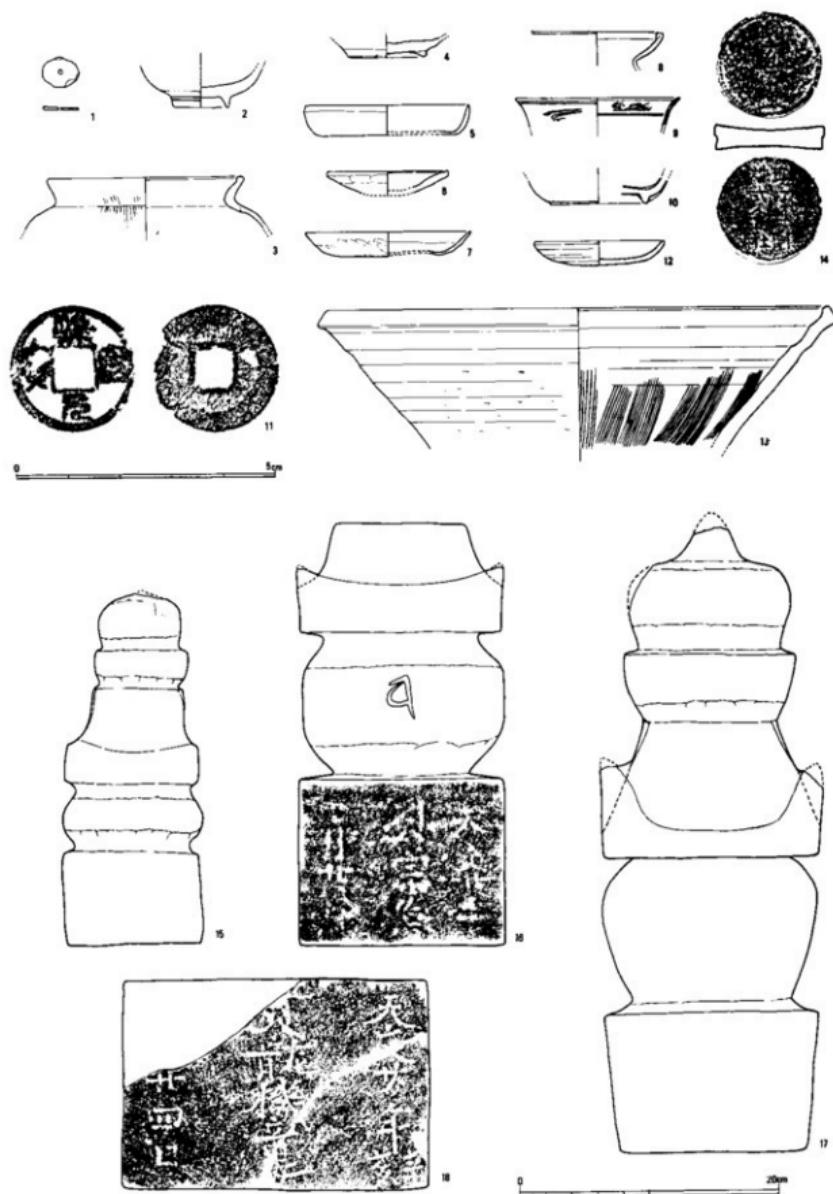
fig. 9 出土遺物ほか実測図 (11、14は厚寸、他は1:4)

1は土師器鍋か焙烙の破片を円形に加工したもので、中央には穴が開けられている。近世には「ハトメ錢」という銭貨を模したもののが存在するが、そのようなものであろうか。

2は国産陶磁器の椀で、肥前窯のものかと思われる。18世紀代のものであろうか。

3は土師器の甕である。口縁部が内面に若干肥厚するものである。平安時代後期頃のものであろう。

4・5はc11pit1から出土している。4は陶器椀（山茶椀）で、瀬戸産と思われる。藤澤良祐氏の編年による第7型式に相当する。5は土師器皿で、岩出遺跡群における分類のb期の前半に相当する。13世紀後葉から14世紀前半にかけてのものである。

6～8は中世後期に相当する時期の土師器類である。6はいわゆる京都系の小皿、7は南伊勢系D系統皿、8は南伊勢系の鍋で第4段階b型式に相当する。概ね15世紀後半頃のものである。

9は明代の染付瓶である。内面上部には四方櫛文が、外面にも何らかの文様が施されている。10は青

磁の椀で、明代のものか。内外面ともに厚く釉が施されている。内面見込みには何かの文様があるが、釉が厚くてよく分からぬ。

11は銭貨で、熙寧元寶（北宋；初鑄は1068年）である。

12は陶器の小皿である。調査区下段の北部落ち込みから出土した。13は陶器の擂鉢である。瀬戸産のもので、藤澤良祐氏の編年によれば19世紀前半頃のものである。

14はSK8から出土したものである。ニッケル製かと思われ、瓶か何かの蓋と考えられる。外面上に「合織テリアカ」、内面に「近江製剤株式會社」とある。

発掘調査で出土したものではないが、関連する遺物として、松月院本堂跡東のテラス上にある石造物を報告する。15～17は五輪塔、18は宝慶印塔、19は石地蔵である。

15は一石五輪塔である。現存高27.4cm、地輪の幅10.8cmと小形のものである。火成岩製である。

16は組合式の五輪塔で、火・水・地輪部のみ残る。現存高33.0cm、地輪幅16.0cmである。水輪には「バ」、地輪には「ア」の梵字が刻まれる。地輪には、「天文廿三」（1554年）ほかの銘が見られ、第Ⅱ章で触れている。

17は組合式の五輪塔で、空・風・火・水・地の各輪がそれぞれ一体で作製され、組み合わせられている。現存高49.0cm、火輪幅17.3cm、地輪幅16.8cmである。砂岩質の石材である。今回の調査区付近で畑の耕作中に出土したものという。

18は五輪塔の地輪と思われる。意図的かとも思われる破損状況を示す。南面部に「天文廿年」（1551年）ほかの銘があり、第Ⅱ章で触れた。

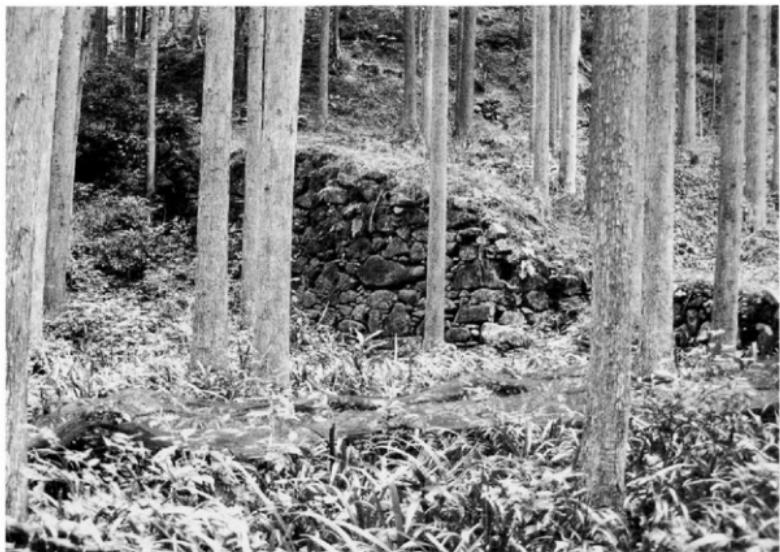
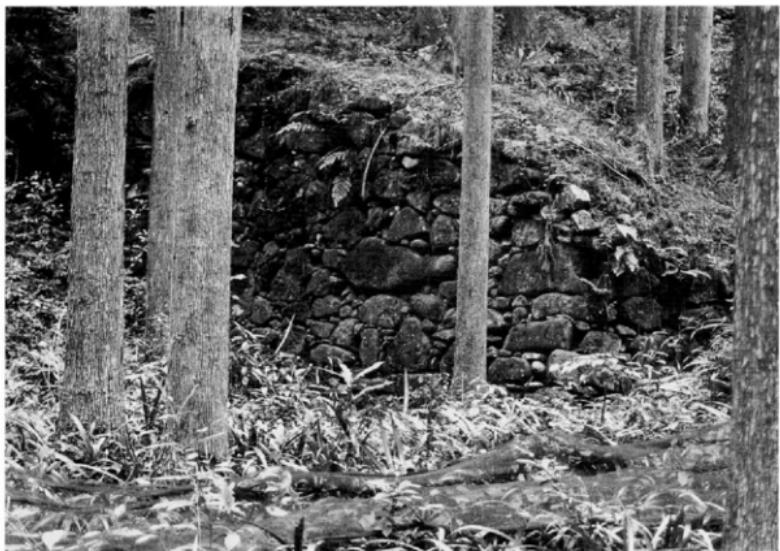
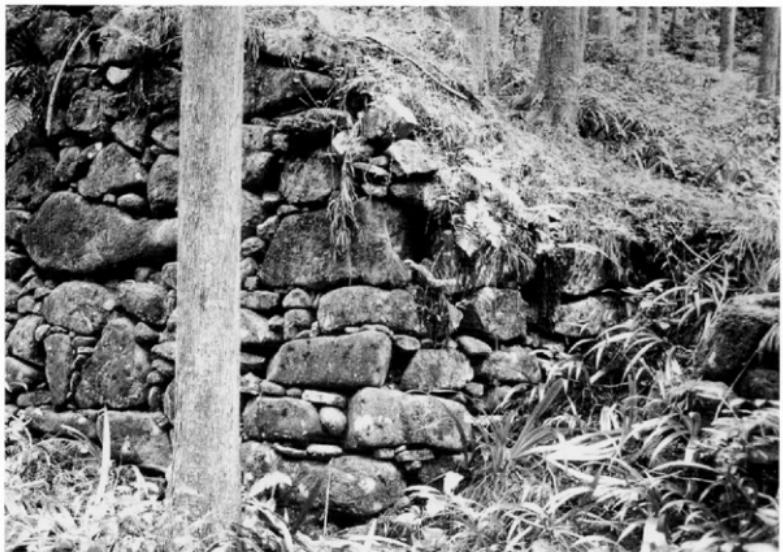
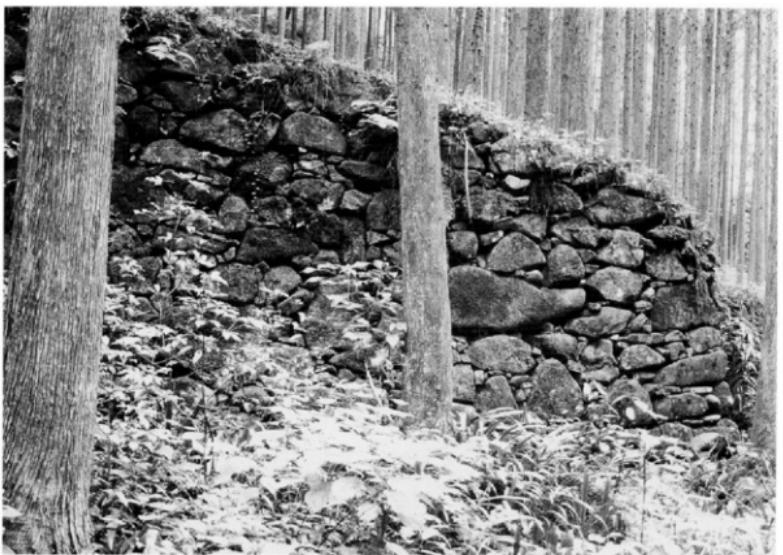
本堂跡東の石垣（西から）

本堂の東側、すなわち尾根を切断した部分にも石垣が見られる。今は、西面する部分が明確に観察されるが、その南北端で屈曲が見られることから、本堂跡東の斜面部には、その裾が埋まっているものと推察される。

西面部は、現在見える範囲で高さ約3m、長さ約8.2mで、肉眼観察ではほとんど反りが認められず、約80°という急峻な角度で積まれている。使用されている石材はこの付近から産出する自然石で、人為的な加工痕は見られないことから、割石ではなく、河原石であると考えられる。

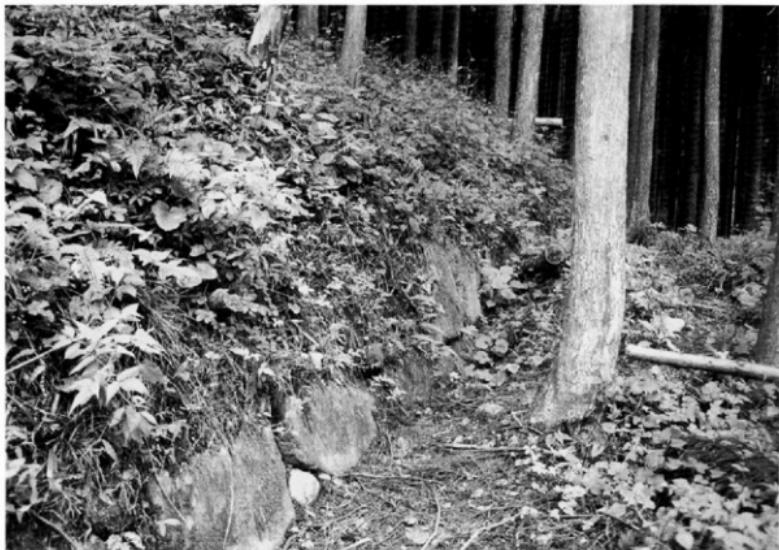
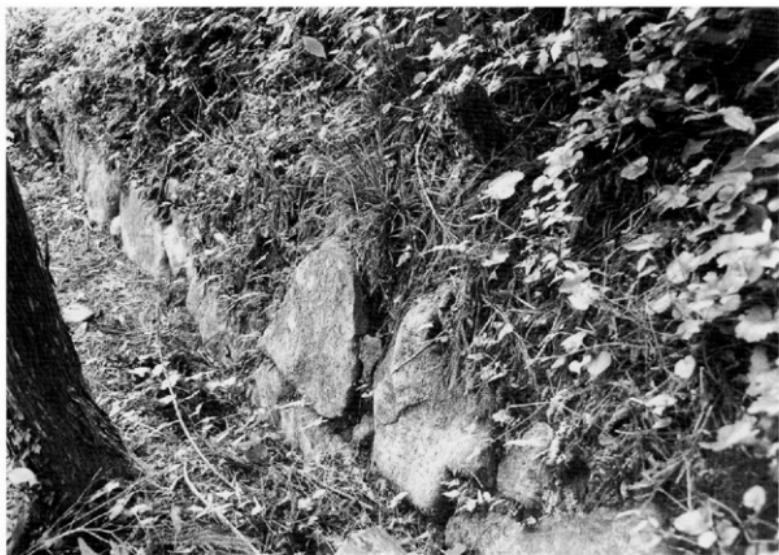
本堂跡南面の石垣（西から）

本堂跡の西および南には、石組が認められる。この石組は、現在は基底部のみが観察できるが、長さ1m以上にもなる大石を用いるものである。

本堂跡を区画する西側の石組は、ほぼ真北方向となっている。おそらく、方位もかなり意識して造成されていると考えられる。

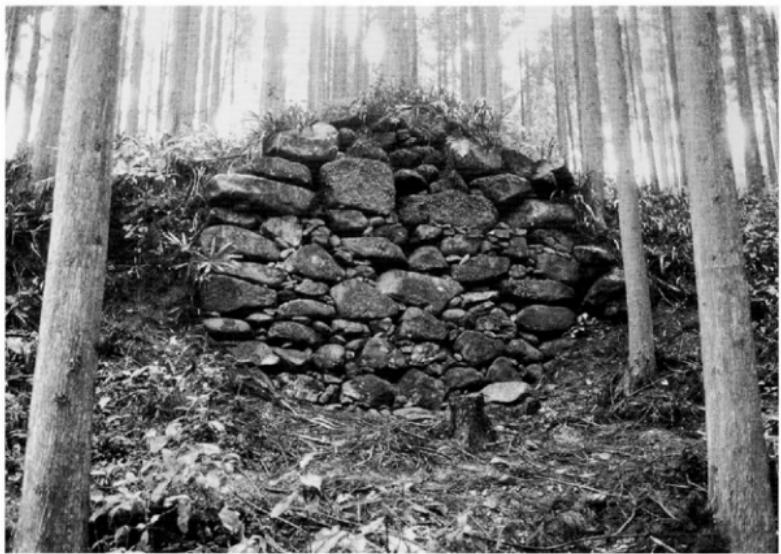
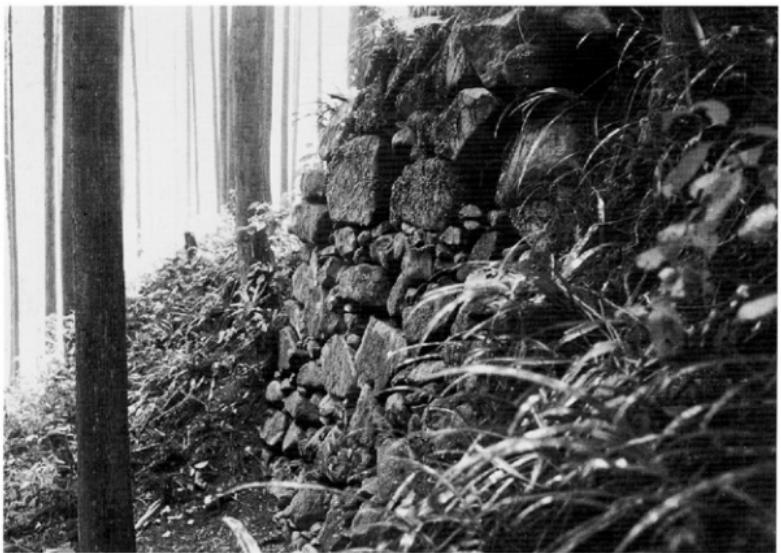
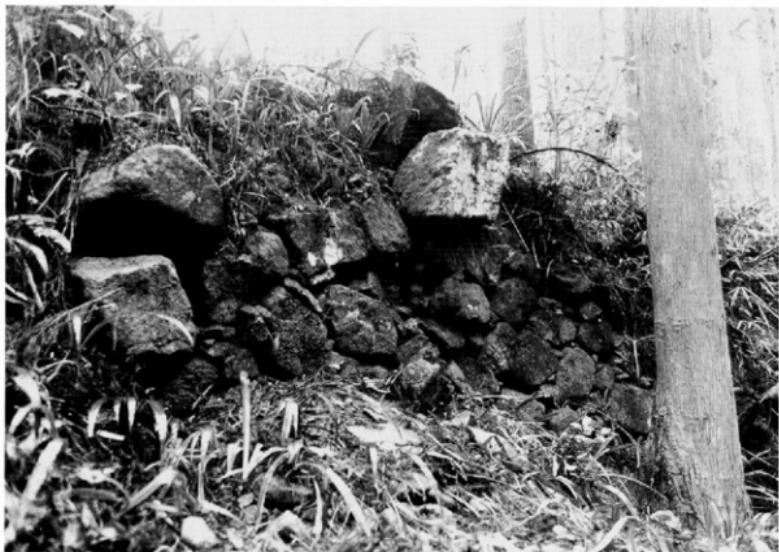
外郭の石垣 a (南から)

本堂跡の南裾を区切る石積のさらに南側にも石垣がある。石垣の裾は、現在では本堂跡の平坦地から約5m下である。石垣は、現在では2ヶ所に認めることができるが、今世紀前半までは全体が一連につながっていた状態のまま保存されていたといふ。

このうち最も残りのよい部分は、現存高約3.9mで、裾部約60°、上部約88°という急峻な角度で積み上げられている。本堂跡東の石垣と同様、自然の河原石で積み上げられているもので、大きなものでは幅が2mにも達するものがある。

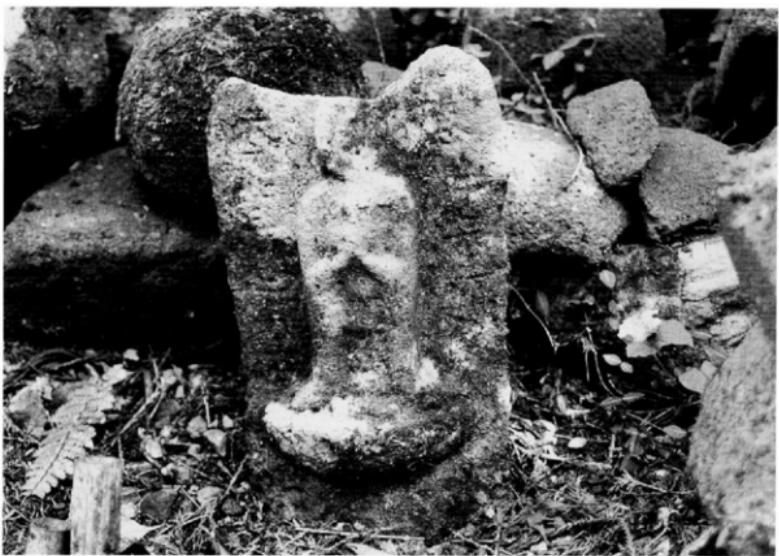
本堂跡東にある石仏 (天文23年銘)

c 石地蔵 (P.L.12参照) 銘

恵性童女

天文廿三^甲二月三日

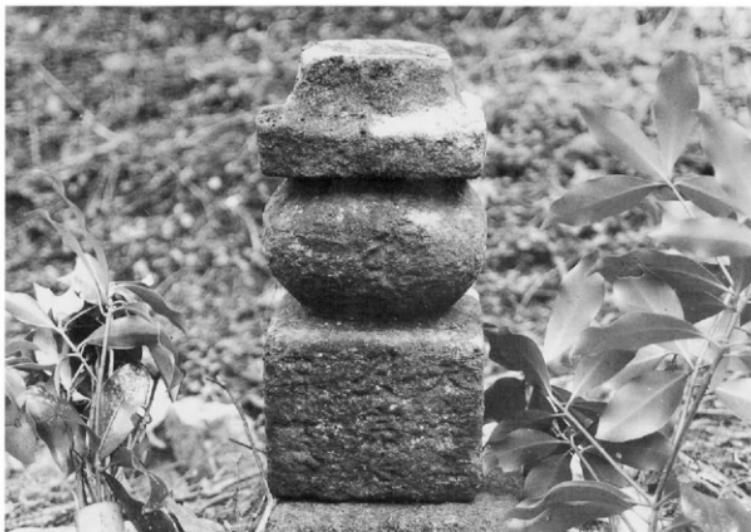
本堂跡東にある五輪塔（天文22年銘）(fig. 6-16)

b 五輪塔 (fig. 9-16) 銘

天文廿二

(梵字) 宗^{モハ}□

□月廿八日

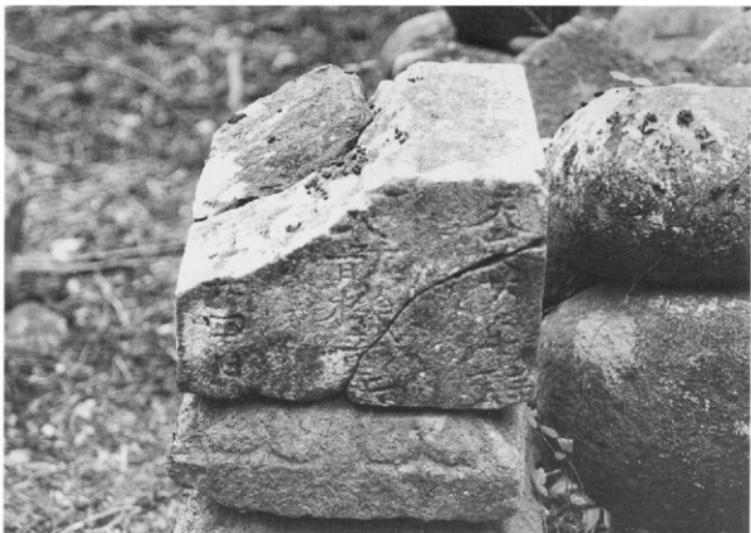
本堂跡東にある五輪塔（天文20年銘）(fig. 9-18)

a 五輪塔 (fig. 9-18) 銘

天文廿年辛未

(梵字) 龍機童女

□□□廿四日
