席田青木遺跡 7

—第7次調査報告—

福岡市埋蔵文化財調査報告書第1120集

福岡市教育委員会

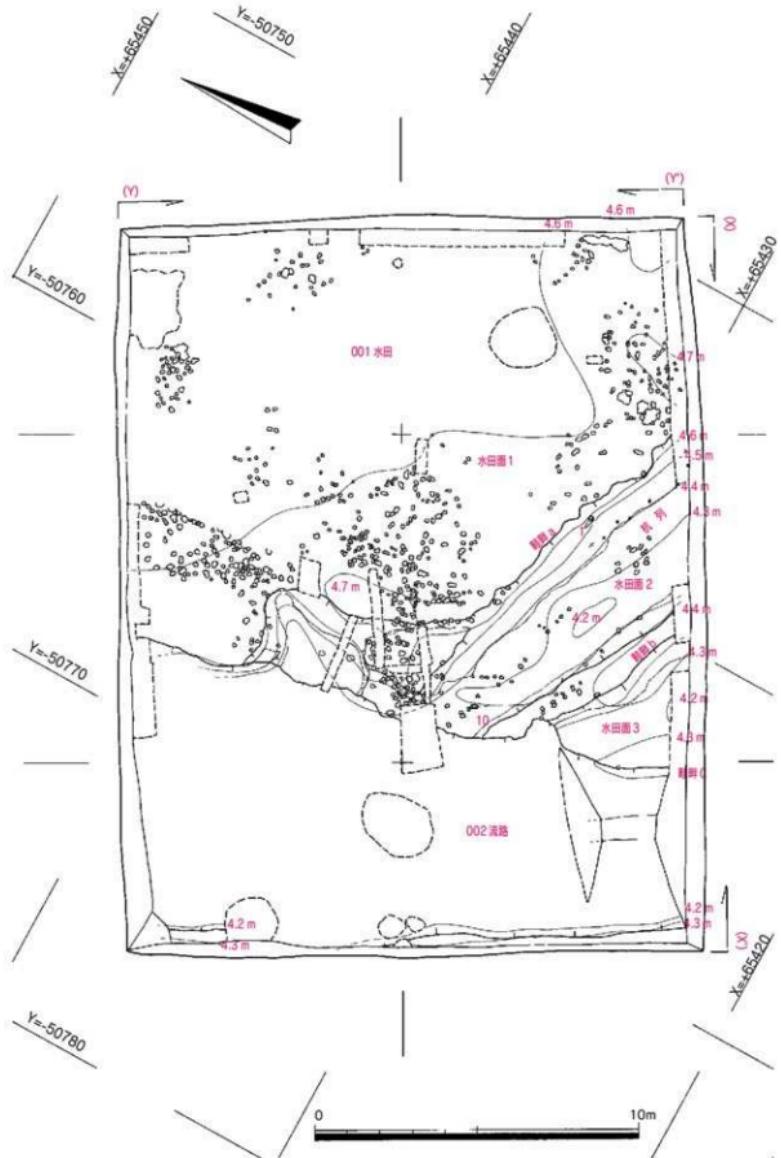
第5図 調査区全体図 (1 / 150)

上述した様にA層を田面とする水田遺構で、調査区の東側約2/3に拡がる。調査区南壁の土層観察(第6図X-X')では、計3箇所に畦畔と考えられる高まりが認められ、東側から順に畦畔a・b・cとする。また、この畦畔を境界に田面の高低差があり、東側から西側に向かって標高を減じる。東側から順に水田面1・2・3(第5図)とする。

いずれの畦畔も水田面を覆う洪水砂等により削平を受け、地山の基部を僅かに残すのみである。畦畔の盛土は認められず、遺存状況は不良であるものの、基部はほぼ同一方向のGN-67～71°-Wに延びる。また、南東側は調査区外に延長し、北西側は002流路に切られる。なお、調査区内では水

高は4.6m前後で、西側の田面の一部は002流路からの氾濫により抉り取られる。また、水田面2は、畦畔aとbに挟まれた幅2.5m程度の狹長な長方形を呈すると考えられる田面で、標高は4.3m前後を測る。水田面3は、畦畔bとcによって区画されるもので、水田面2に類似した幅2.5m程度の長方形の形状に復元できる。標高は4.2～4.3m前後で、水田面2と比高差はあまりない。

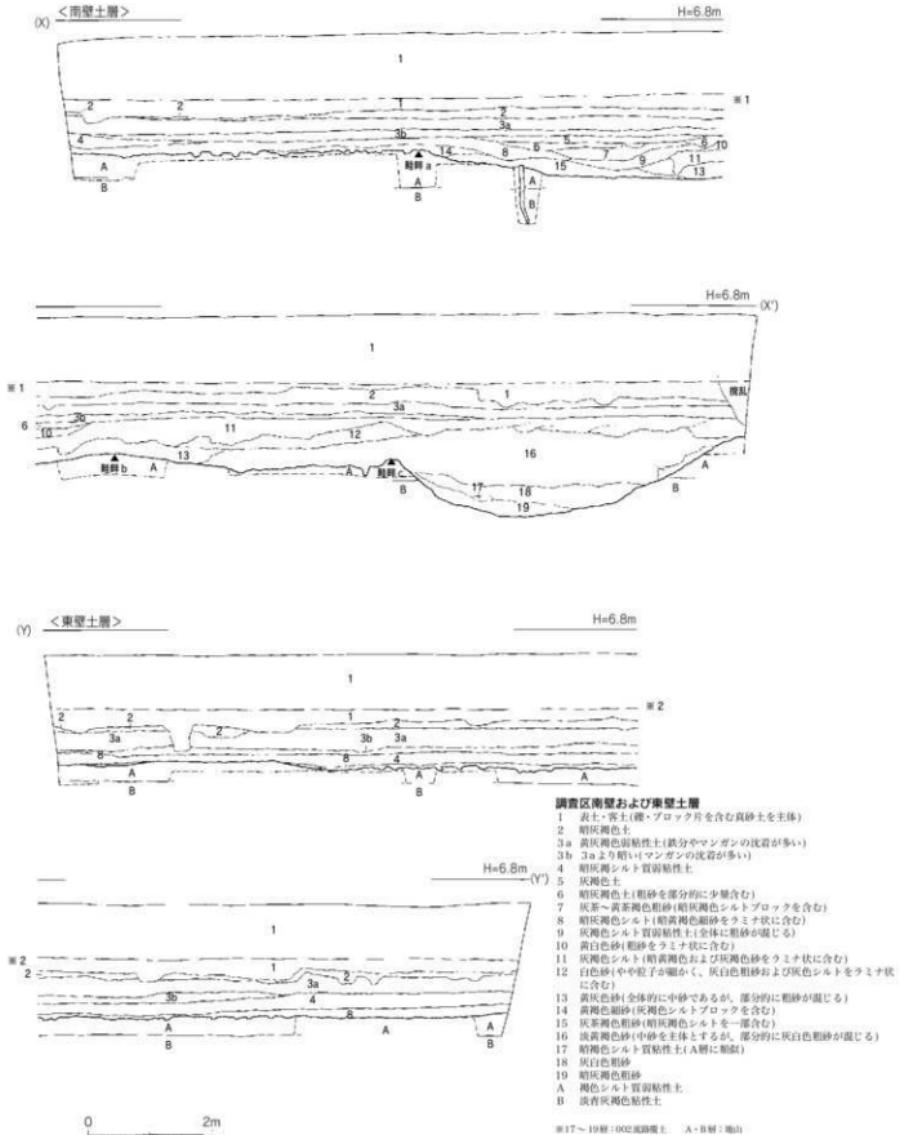
第6図 調査区南壁および東壁土層実測図 (1/80)

調査区の土層(第6図参照)は、まず地表下約1m超まで空港造成時の真砂土を主体とする客土層(1層)がある。その下層には空港造成以前の戦前と推定される旧水田層がほぼ水平に堆積し、2層はその耕作土、3層群は床土と考えられる。また、調査区東側に認められた水平堆積層(4層)も近代～近世の旧水田層と推測される。更に下層には後述する古代水田面(001水田)である褐色シルト質弱粘性土(A層)を覆うようにシルトや砂等の水性堆積物が顕著に認められる。水田西半部では、調査区西端で検出した南北方向の流路(002流路)から氾濫した洪水砂(13・15・16層)が堆積する。また、標高のやや高い水田東側では砂の堆積は一部に限られ、暗灰褐色シルト(8層)が水田面を薄く覆っていた。なお、A層については、部分的にトレント掘削を行った結果、深さ0.2～0.5mで、淡青灰褐色粘性土(B層)に至る。A・B両層からは遺物は出土しておらず、基盤層と考えられる。

以上の3本の畦畔によって区画されたと推定される水田面は、前述のとおり、北東側の水田面1が高く、水田面2、3と順に低くなる。また、各田面は、西側を002流路によって切られる。水田面上では上層堆積物の砂等が詰まつた多数の小穴を確認(図版2-(1))した。径約10cm、深さ5cm前後のものが多く、ヒトや偶蹄類の足跡も少数認められたが、大半は不整な円形状を呈し、稻株痕の可能性がある。流路に近い水田1の西側に顕著であるが、これは「III.-1.概要」で述べたように002流路から氾濫した洪水砂が同流路に近い西側に厚く堆積していたため、検出が容易であったことによる。一方北東側では、田面の上層が薄いシルト層で覆われ、重機での表土剥ぎ取り時にやや掘り下げすぎてしまったために少數の確認にとどまったが、調査区東壁土層(第6図Y-Y')の観察では、A層の上面に一連の小穴と考えられる凹凸が多数認められ、従来は、田面全域にあったものと思われる。

能性があるが、検出幅が狭く、足跡等の確認には至っていない。また、東岸の北側では氾濫によって岸の一部が張り出し、灰褐色シルトが混じる黄褐色粗砂の堆積が認められた。流路全体のおおよその方向は、GN-33°-Wで、001水田畦畔の延伸方向とは異なる。調査は全体を0.5m程度人力で掘り下げた上で、南端部分のみをトレンチ掘削し、底面の確認を行った(第6図X-X'17~19層)。なお、底面近くでは湧水がある。全体に粗砂の堆積が著しく、上層の厚い砂層(16層)は、流路をオーバーフローし、001水田の西側を含めて一気に周辺を埋没させた洪沢砂であると考えられる。トレンチ掘削を行った南側では、西岸からの深さ約1.3m、断面は皿形で、壁面の傾斜は緩い。

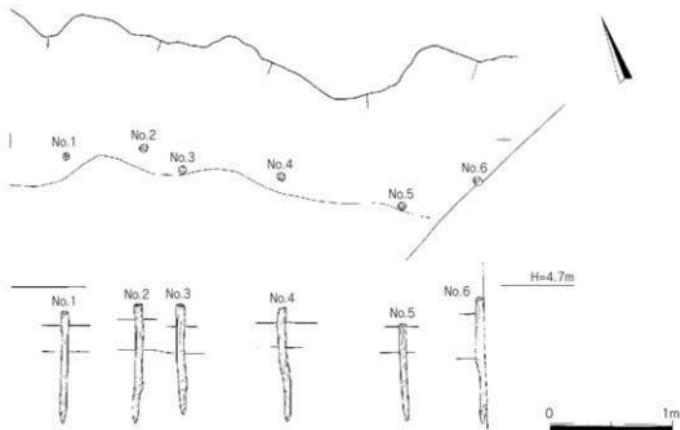
第7図 001 水田杭列実測図 (1/40)

口は認められなかった。まず、畦畔aは、水田面1と2の境界をなすものであるが、比高差0.2~0.3mの段差としてしか認識できなかった。調査区南壁際から同畦畔の下端部に沿うように並ぶ1列の杭列6本(第7図No. 1~6)を確認することができた。検出状況から更に南東側に延長するものと推測される。40~100cm間隔で、径約5cm、長さ約90cm以上の丸太杭が深さ70~90cm以上打ち込まれていた。なお、いずれも頂部を折損する。畦畔の土留めもしくは補強材の一部と考えられるが、詳細な構造は不明である。また、畦畔bは、水田面2と3の境界に位置し、基部幅1.0~1.5m、上端幅0.5~1.0m、高さ0.05~0.1mを測るが、断面は蒲鉾状で上面は明瞭でない。畦畔cは、水田面3の南西側を区画するものであるが、大半を002流路によって失われ、南壁土層で確認したにとどまる。畦畔の東側は002流路の肩に切られるが、現況の断面では基部幅0.3m、上端幅0.2m、高さ0.1mを測る。

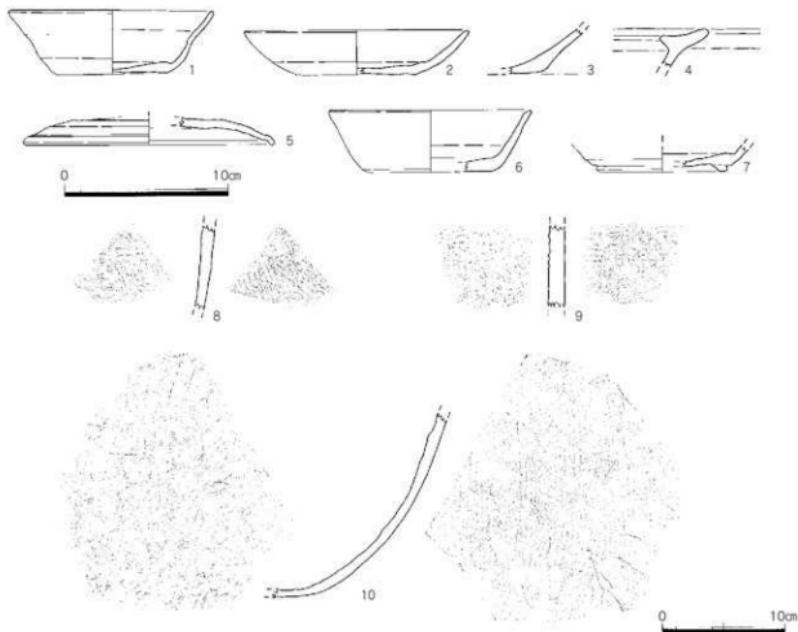
第8図 001 水田出土遺物実測図(1) (10は1/4、他は1/3)

出土遺物(第8・9図) 遺構の性格上、出土遺物は少なく、大半は各水田面を覆う粗砂等の堆積層から出土したものであるが、田面直上に近い遺物(1・10)もある。また、ここでは、先に述べた杭列の木杭(11～16)についてもここで報告する。

1・2は土師器環aである。1は畦畔aとした段落ち部で出土した(第5図中に遺物番号を記載、図版3-(1))。口縁部の一部を欠損するが、ほぼ完存し、口径12.5cm、器高4.0cmを測る。外底部は回転ヘラ切りで、板状压痕を有する。体部の内外面はヨコナデ、内底部にはナデを加える。淡黄橙色を呈し、良好な焼成である。2は水田面2で出土した小片で、復元口径13.8cm、器高2.7cmを測る。外底部および外面体部下半に回転ヘラ削りを施し、上半はヨコナデである。内面は風化するが、ミガキ調整と思われる平滑な面が残る。3・4は弥生土器の細片である。3は水田面1から出土したレンズ底氣味の底部で、ローリングにより器面が摩滅する。なお、水田面1の出土遺物はこれのみである。4は彎形口縁を呈するもので、高環であろうか。上面が内湾する。水田面2出土である。5～10は須恵器で、いずれも水田面2出土である。5は1/4程度の破片資料から復元した口径15.4cmを測る

坏蓋cで、つまみを欠損する。断面三角形状で肥厚する口縁部は短く折れ、天井部は回転ヘラ削り、他はヨコナデ調整を行う。やや軟質な焼成である。6は細片からの復元した坏aで、口径12.4cm、器高3.8cmを測る。外底部の遺存箇所が少ないため、不明瞭であるが、回転ヘラ切りと思われる痕跡が残る。7は坏cの底部片で、断面逆台形の低い高台がやや外向きに貼付される。内外面共にヨコナデを施す。8・9は甕の細片で、外面は細かい格子叩き目、内面には同心円當て具痕が認められる。9の外面にはすり消しを加える。10は甕の胴部から底部にかけての破片で、外面は木目直交の擬格子叩き目、内面は不鮮明ながら弧状の當て具痕が見えるが、内外面にすり消しを施す。焼成はやや軟質である。なお、10の約1/2は水田面2の第5図中に遺物番号を記載した位置で出土したものであるが(図版3-(2))、残りは002流路出土遺物と接合した。11～16は先に報告した畦畔aの杭列に使用された丸太杭で、順に図7のNo.1～6に対応する。いずれも頂部を欠損するが、樹皮を残す芯持ち材で、先端部を削って尖らせている。また、16を除いて、枝落としのための削り加工痕が認められる。他に水田面2からモモ種子数点や黒曜石剥片1点等が、また水田面3からは須恵器細片3点が出土している。

まず、001水田の時期であるが、出土遺物には弥生土器(3・4)や8世紀以降の土師器(1・2)、須恵器(5~7)等があり、大半は水田面を覆う洪砂等から出土したが、1の土師器壺aと10の須恵器甌は、その下位に僅かに砂層を挟むものの、水田面近くで出土した資料である。しかし、10は本文中でも記したように002流路の堆積層出土遺物と接合した資料であり、同時期の洪水による埋没を示す土器となるもの、水田時期を示す材料としては不適当で、時期も不詳である。ここでは、遺存状況の良好な1の土師器が示す8世紀後半頃の年代を水田経営に時期に近い年代として考えておきたい。

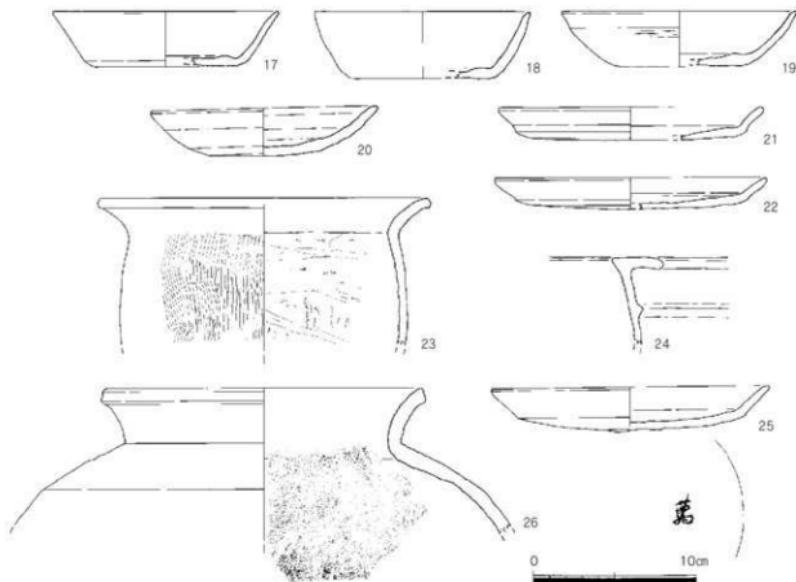
第10図 002流路出土遺物実測図 (1 / 3)

出土遺物(第10図) 流路の覆土から出土した遺物である。17~23は土師器で、この内17~20は壺aである。17は小片からの復元で、口径13.8cm、器高3.4cmを測る。外底部は回転ヘラ切りで、板状圧痕を有する。直線的な体部の内外面はヨコナデ、内底部にはナデを加える。器面には鉄分が薄く付着する。18も回転ヘラ切り底で、細かい板状圧痕が認められる。体部は外湾氣味に立ち上がる。復元口径は13.2cm、器高は4.1cmで、器面はヨコナデ調整を施す。19は体部が外湾氣味に大きく開く。外底部の切り離しは風化により不明瞭であるが、弧状の条線が一部に残る。体部内面から口縁部はヨコナデ、体部外面も風化するが、平滑な部分があり、ミガキの可能性がある。内面には鉄分が沈着する。復元14.4cm、器高3.4cmを測る。20はほぼ完存する個体で、口径13.9cm、器高3.0cmを測る。回転ヘラ切り底の外底部は僅かに凸面をなし、ナデを加える。大きく開く体部の外面は口縁部をヨコナデ、体部上半を回転ミガキ、下半を回転ヘラ削り調整する。内面は風化するが、口縁部をヨコナデ、

内底部をナデによって仕上げる。なお、部分的に平滑な面が認められ、ミガキを行っている可能性がある。堅緻な焼成である。21・22は回転ヘラ切り底の皿aで、順に復元口径16.2、16.6cm、器高2.0、1.9cmを測る。器面が摩滅するため、調整が不明瞭であるが、体部外面はヨコナデ、内底部はナデ調整と思われる。体部外面は強いヨコナデにより凹面をなし、下端に稜が認められる。23は復元口径20.4cmを測る甌で、外反する口縁部にあまり張りのない胴部を有する。口縁部外面はヨコナデ、胴部外面は縦方向の刷毛目を施す。胴部内面にはヘラ削りが行われ、頸部との境界に稜線が認められる。24は弥生土器中期の甌の細片で、器面の風化が著しい。水平な鋸形の薄い口縁部を呈し、やや張りのある胴部に続く。口縁下に断面三角形の突帯1条が巡る。25・26は須恵器である。25は上層で出土した皿aの完形品で、口径17.0cm、器高2.9cmを測る。外底部は回転ヘラ切りで、周縁のみにナデを加える。また、「萬」の墨書きが行書体で記される。外面はヨコナデ調整を行い、内底部にはナデを施す。良好な焼成である。26は甌で、外反する口縁部は肥厚し、口唇部に面をなす。頸部の稜は、外面は強く、内面は緩い。全体にヨコナデを施すが、体部内面には当て具痕が認められる。色調は暗赤灰色を呈する。

また、002流路の出土遺物も24の弥生土器や外底部の調整不明な19の土師器を除くとおおよそ8世紀代に取まる。遺構の性格上、小片が多い中、20・25はほぼ完存する資料で、共に外底部は回転ヘラ切りが施される。前者は外面の回転ミガキの範囲が狭く、後者は外底部の大半が未処理である等、新しい要素が認められ、同様に8世紀後半の年代が推定できる。なお、吉祥句である「萬」を墨書きする25は祭的な印象を有するが、上層の砂層出土である。以上から流路の埋没時期を8世紀後半以降として考えておきたい。これらから、001水田の経営時期と002流路の氾濫に伴う水田の埋没はあまり大差がないことが予測される。

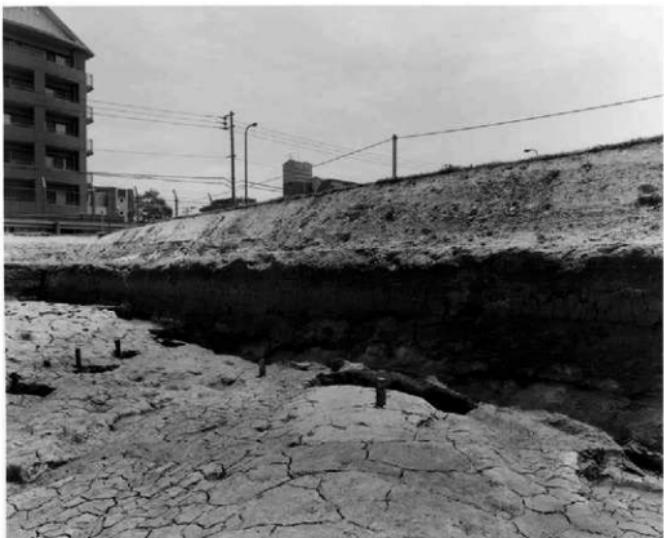
(2) 調査区南壁土層(北西から)

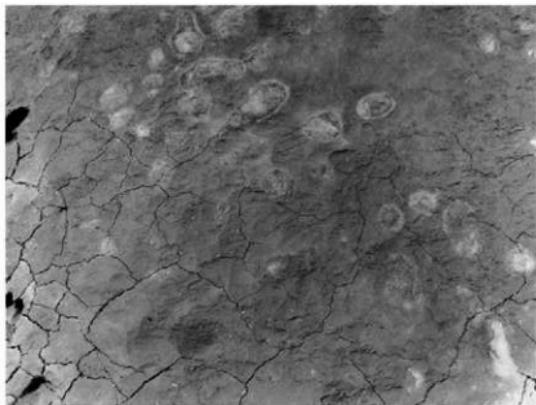
(1) 001 水田中央部足跡検出状況
(南から)

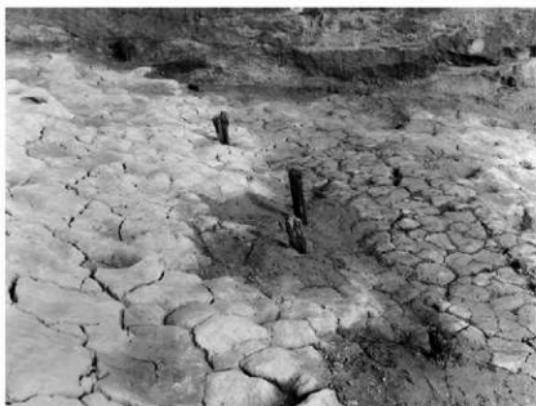
(2) 001 水田杭列検出状況
(北西から)

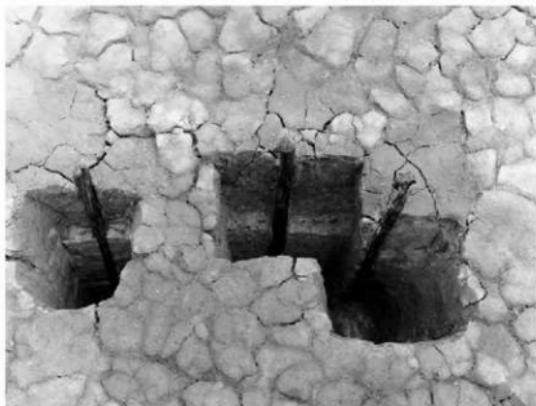
(3) 001 水田杭列断ち割り状況
(南から)

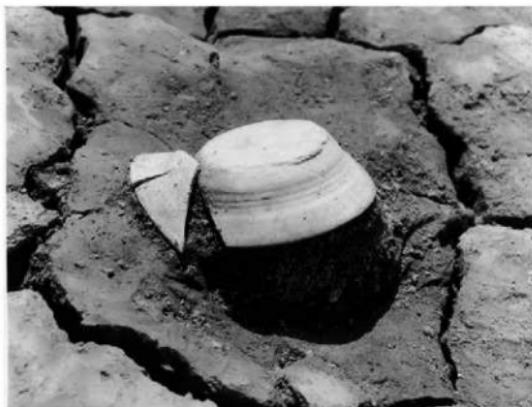
(1) 001 水田土器出土状況
(北から)

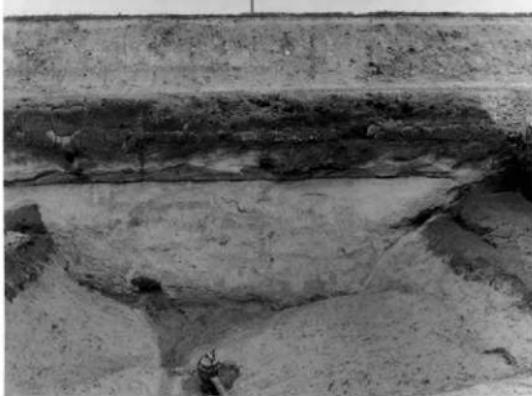
(3) 002 流路南壁土層
(北から)
