福岡市埋蔵文化財調査報告書第1138集

今宿地区古墳群詳細分布調査報告

福岡市教育委員会

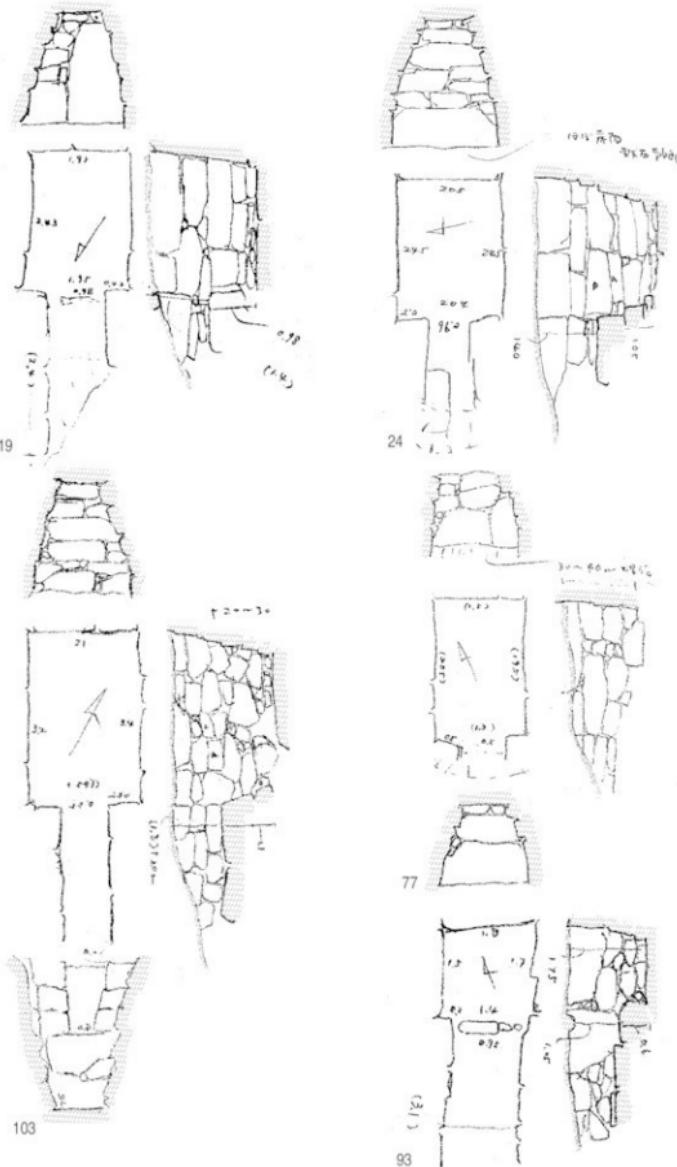
図 7 石室略測図 I

調査で作成した調査票の記録から、比較的遺存状態の良好な石室の略測図を複写して示す。また、1981(昭和 56) 年度実施分布調査の記録からも抽出、調査番号順に配列した。略測図はすべてが描っているわけではなく、調査の状況により記録に残すことができなかったものも多い。また、図の精度も同じ理由でまちまちである。このため、寸法等の記述はできる限り残しながら、寸法に従い約 100 分の 1 の縮尺に統一している。
