# 尼寺廃寺 I

## —北廃寺の調査—

香芝市教育委員会  
香芝市二上山博物館編  
2003.3

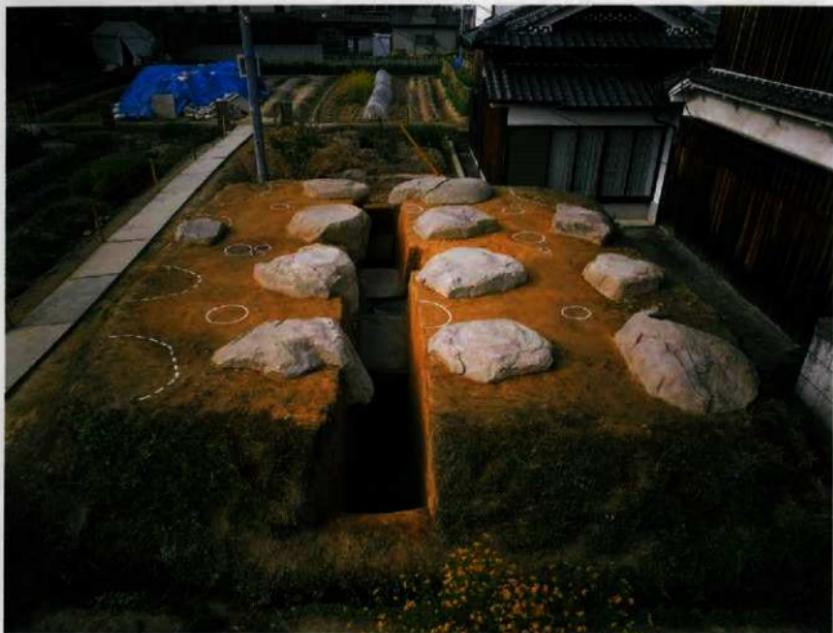
塔基壇全景（南から）

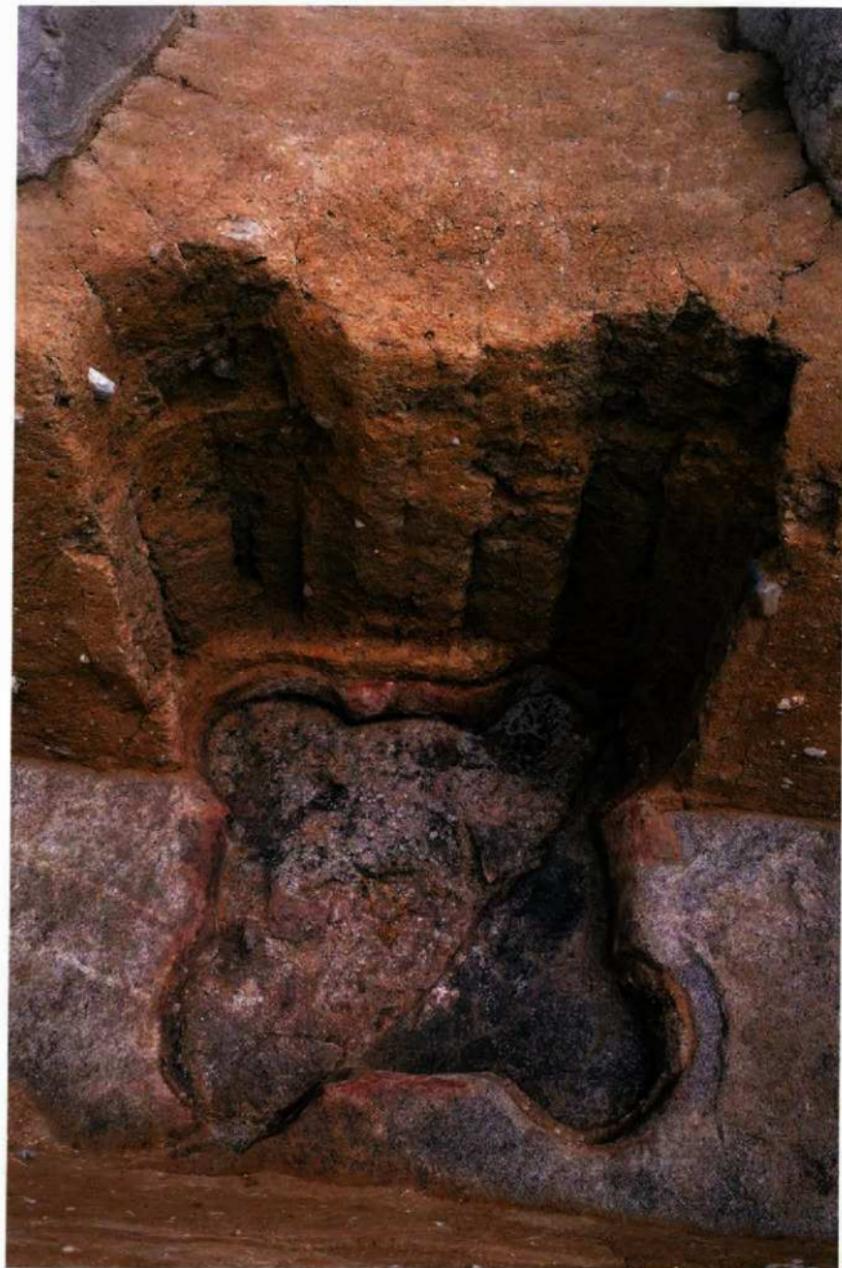
心礎柱座と添板痕跡（西から）

次に、心柱の柱座は若干すり鉢状になっており直径は南北方向が上場で80.9cm、下場で72cm、東西方向が上場で81.6cm、下場で76.8cmである。そして、柱座が全体に丸みをおびていることから心柱は丸柱と考えられ、柱座の形状から心柱は直径約72cmほどであったと考えられる。

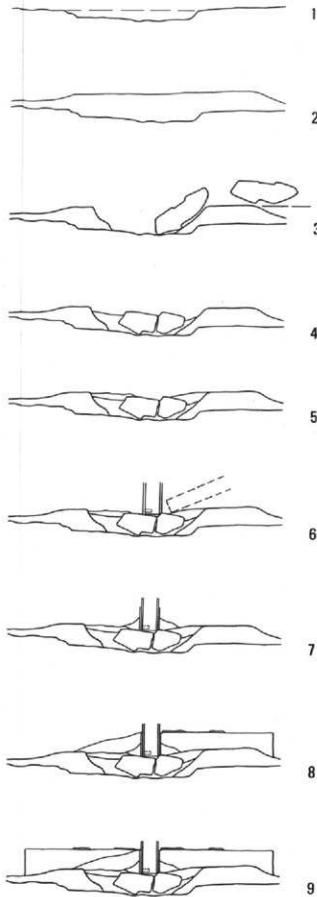
第12图 塔基壇構築復元模式圖(東壁、左が北)

②掘り込み地業の底から約15mの高さまで版塗する。

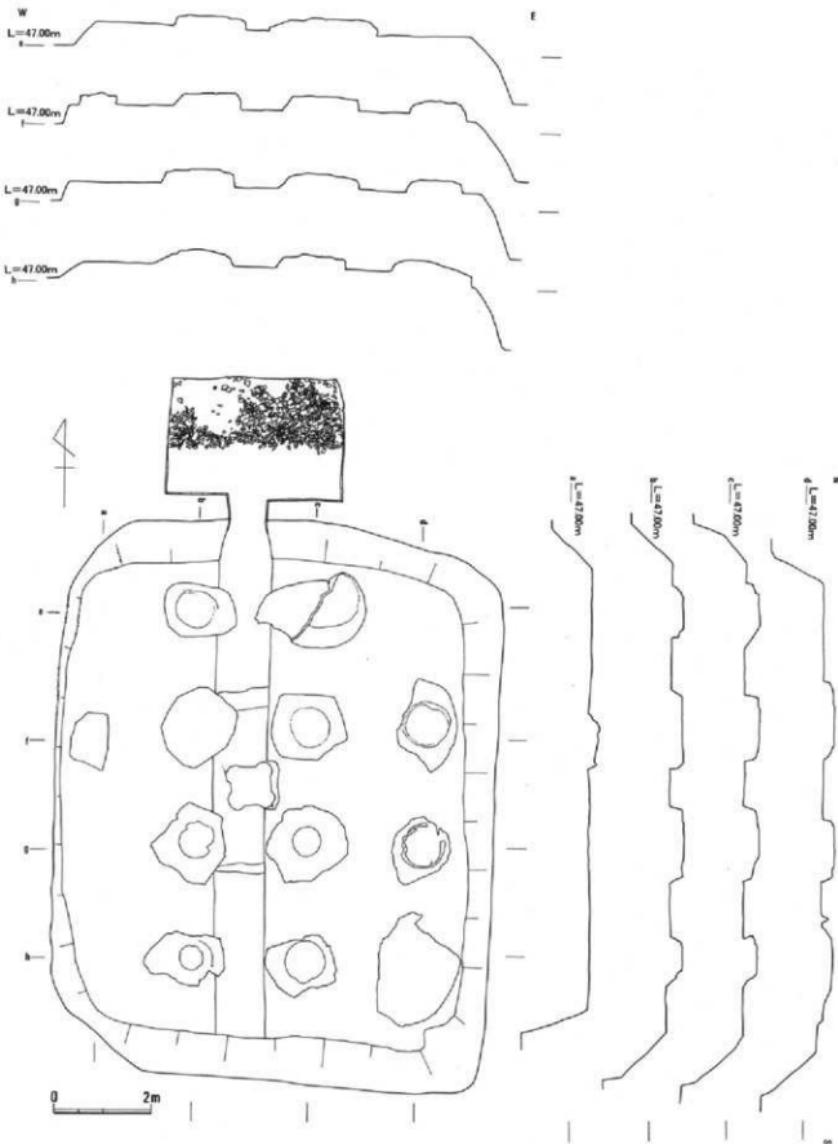
第20図 塔基壇断面図

まず、心礎柱座の上面におけるレベルの平均値が46.416mであることから、四天柱礎石の上面とのレベル差はそれぞれ1.264m、1.274m、1.274m、1.304mとなり、平均すると1.304mである。また、心礎柱座上面と側柱礎石の上面とのレベル差についてはそれぞれ1.251m、1.251m、1.188m、1.189m、1.278m、1.219m、1.229mとなり、平均すると1.2293mである。したがって、本来の基壇上面がもっとも低く据えられている側柱礎石ほどであったとすると、心礎上面は基壇上面から約1.18m地下にあったことになる。この1.18mは塔を建築する際の基準尺が1尺=29.5cmであったことから4尺に相当する。また、旧地表面のレベルは北側で約45.86m、南側で約45.81mであることから、心礎上面は旧地表面より0.55~0.6m高い位置に据えられていることになる。基壇高については、北側雨落ちのレベルの平均値が46.235mで四天柱礎石上面のレベルの平均値が47.695m、側柱礎石上面のレベルの平均値が47.645mであることから、北側雨落ちと四天柱礎石上面との差は1.46m(約4.95尺)、側柱礎石上面との差は1.41m(約4.78尺)である。このことから、本来の基壇高はもっとも低く据えられた側柱礎石の高さほどであったとすれば約1.4m(約4.75尺)であったと考えられる。

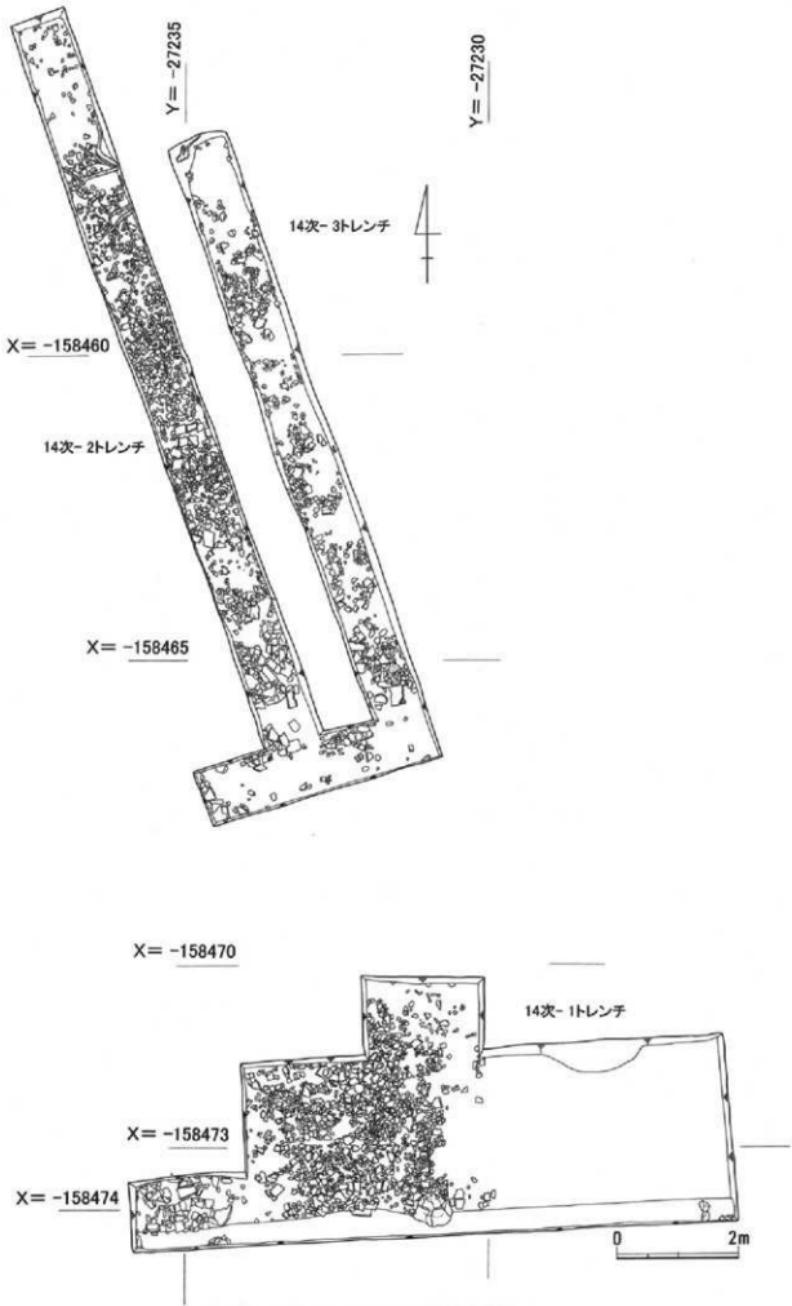
第24図 14次- 1・2・3 トレンチ瓦出土状況

なお、14次-2・3トレンチは北面回廊北側であるにもかかわらず、大量の瓦が焼け落ちた状況で出土した(第24図)。そして、軒丸瓦(NKM5-1、図版46)の完形が出土したことから何らかの建物があった可能性が考えられる。

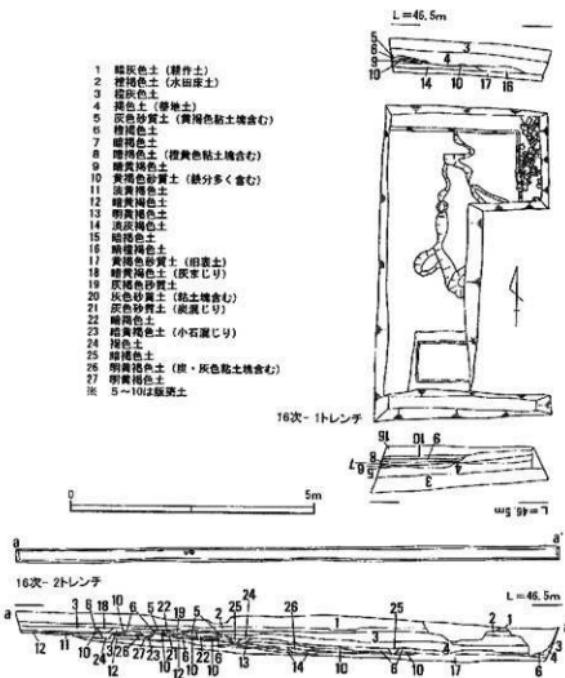
第27図 16次-1・2トレンチ遺構図・土層図

調査の結果、推定通りの位置で東面回廊外側を検出した（16次-1トレンチ、第27図、図版35）。しかし、東面回廊が中門にとりつく部分については既存建物の排水施設等によって破壊されていたため確認できなかった。そこで、新築建物の基礎の南側で東西トレンチ（16次-2トレンチ、第27図、図版36）を設定し、基壇の版築上を確認したところ、上面は削平されていたが版築上が約9.5mにわたって検出され、平面においても堆積の違いが確認された。さらに、版築土の上面で蝶羽瓦が1点出土（第65図、図版94-蝶羽瓦4）したことから、この位置に切妻造の建物の存在が想定され、中門が存在したことが確実となった。

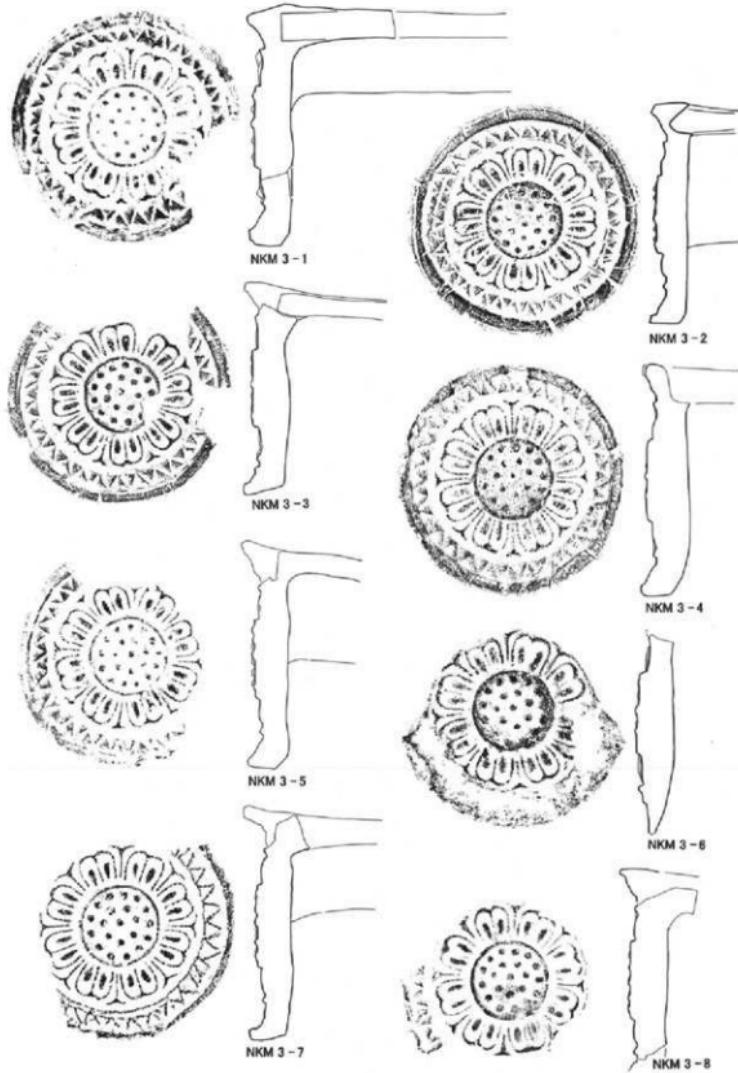
第35図 NKM 3 (1)

これも川原寺式軒丸瓦に分類される複弁8弁蓮華紋軒丸瓦で、中房に1+6+13の蓮子を配す。NKM 2 と違い周縁に約0.9cmの平坦面があり、外区には間隔の広い面違鋸歯紋がめぐる。蓮弁と面違鋸歯紋の間隔がやや広く平坦で、NKM 2 のような溝の表現はされていない。蓮弁及び子葉はやや肥厚している。焼成により若干違いはあるが須恵質で焼成の良いものは直径18.0cm、中房径6.4cm、瓦当厚2.8~3.5cm、蓮弁長2.8~3.0cm、焼成の悪いものは直径18.8~19.0cm、中房径

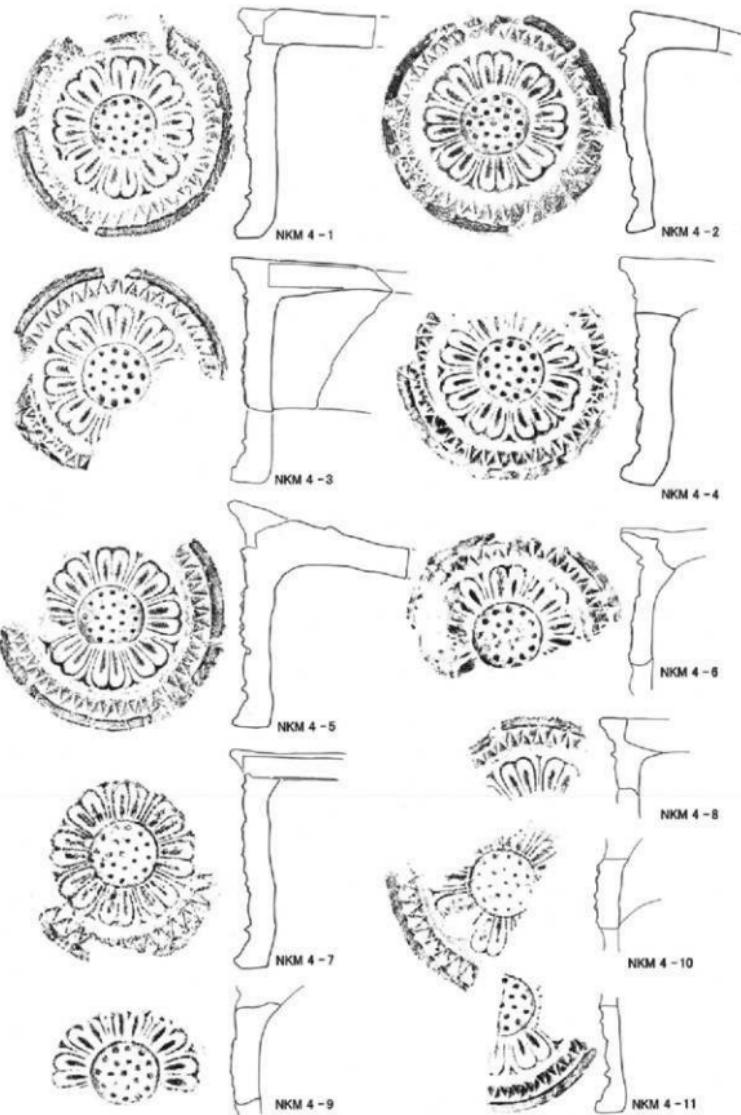
第37圖 NKM 4

これも川原寺式軒丸瓦に分類される複弁8弁蓮華紋軒丸瓦である。特徴はN KM 3とほぼ同じであるが、外区の面違鋸歯紋が右落ちで、中房の蓮子数が1+7+12、蓮弁及び子葉が平坦であることに違いがある。なお、外区の鋸歯紋の一部に範割れが認められる。直径17.8~18.2cm、中房径5.3~5.6cm、瓦当厚3.0~3.5cm、蓮弁長3.2cmである。接合する丸瓦は行基丸瓦で、先端未加工のまま接合するものと凸面側を斜めに削って接合するものがある。瓦当裏面は丸瓦の接合部を指やヘラで強く押し付けるようにナデつけ、全体をヘラケズリのあとナデ調整するものと指で押さえるものがある。全体的に裏面の調整は粗雑である。また、1点を除いてすべて裏面下半部には面取りが施されている。面取りの幅はN KM 3と同じで規則性はない。側面はヘラケズリのあとナデ調整するものが半分程度ある。なお、この瓦にも1~2mmの範のがぶりが認められる。また、中房には範の木目痕が明瞭にみられる。

これまでの調査で86点出土している。金堂西側雨落ちから37点、塔基壇堆積土から26点などで、これも金堂西側雨落ちから焼け落ちた状態で多数出土していることから、N KM 3と同じくおもに金堂に葺かれていたことは確実である。

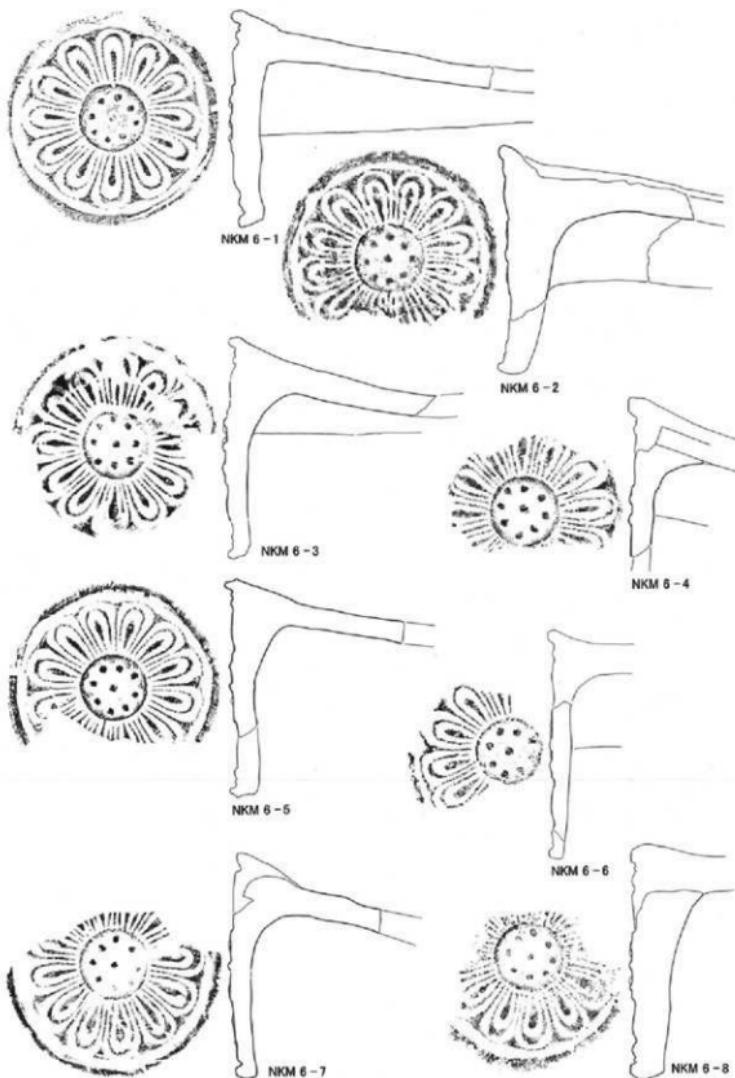
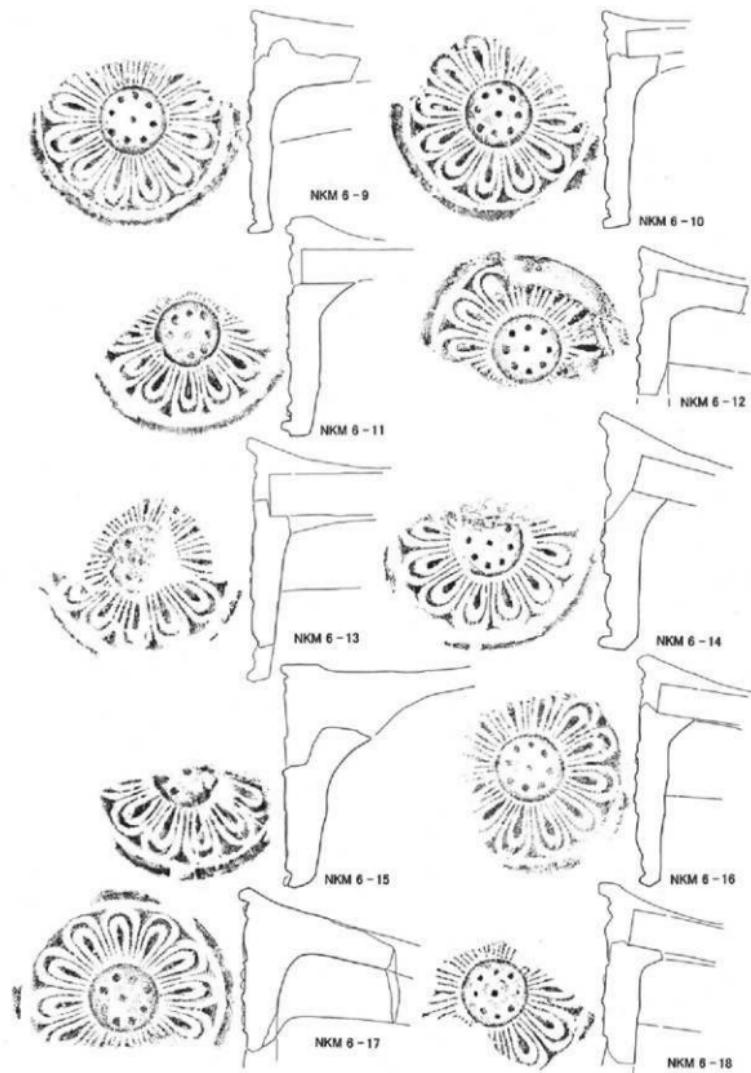
第39図 NKM 6 (1)

単弁12弁蓮華紋軒丸瓦である。中房に1+8の蓮子を配し、間弁は独立せず界線となって蓮弁の周囲をめぐっている。外縁は素紋である。この瓦も先端未加工のまま行基丸瓦を接合する。瓦当裏面はナデ調整し、下端を斜めにヘラで削る。直径は17.5cm、中房径5.5cm、瓦当厚1.6~2.2cmを測る。側面に0.8~1.0cmの幅で範のかぶりが確認できるものが多数ある。なお、この瓦は範傷の進行と範の彫り直しがみられる。まず、瓦当上部の蓮弁から外縁にかけての範傷は1より5の方が進行している(図版49)。また、左斜め下の蓮弁から間弁にかけての範傷は8(図版49)より1(図版48)の方が進行している。さらに、14は範が彫り直され、ほとんどの範傷が

なくなり中房や外縁が他のものに比べて高くなっている(図版48・49)。したがって、少なくとも $8 \rightarrow 1 \rightarrow 5 \rightarrow 14$ の段階が考えられる。

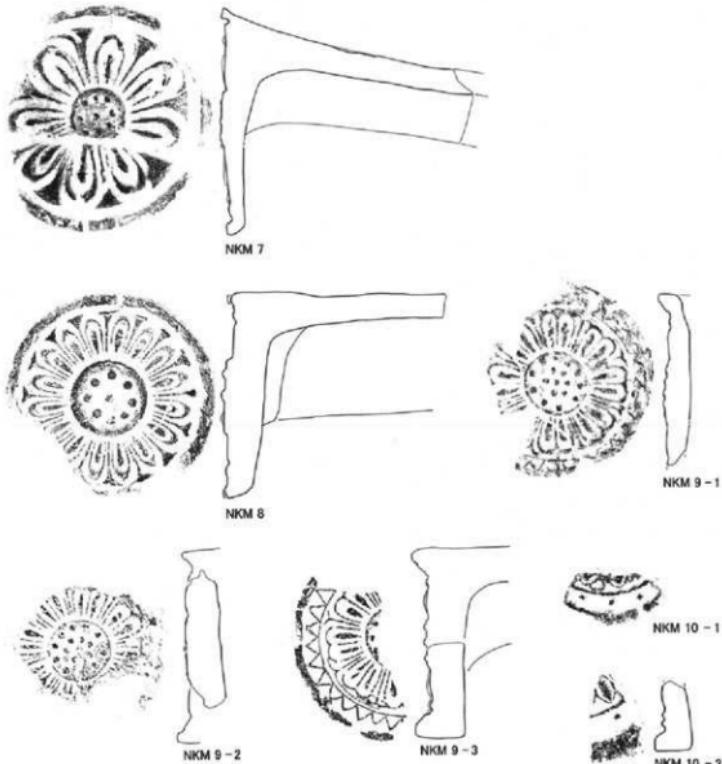
第41図 NKM 7~10

単弁8弁蓮華紋軒丸瓦である。中房に1+8の蓮子を配し、間弁は独立せず界線となって蓮弁の周囲をめぐり、外縁は素紋である。蓮弁及び間弁はいびつでかつ不揃いで、范傷がかなり観察される。瓦当裏面はナデ、側面はヘラケズリ調整を施す。直径18.5cm、中房径4.4cm、瓦当厚1.2cm、焼成は不良である。なお、側面に0.2~0.4cmの範のかぶりが確認できる。西面回廊から焼け落ちた状態で1点のみ出土している。

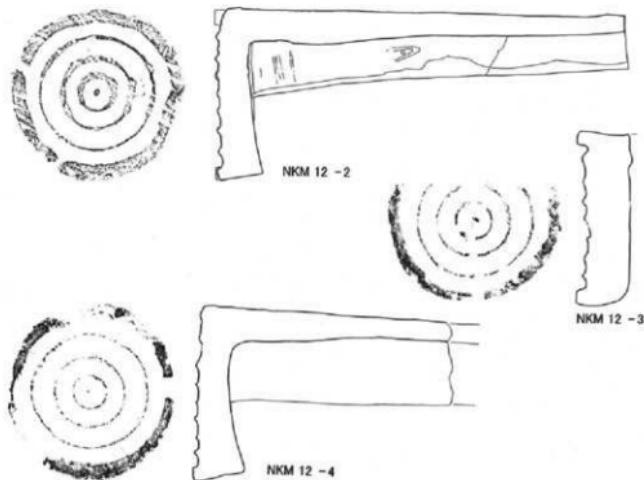
第42図 NKM11・12

三重圓紋軒丸瓦で中心に1点の珠点を配す。圓線間が平坦なものと、断面がU字型にくぼむものがある。しかし、いずれも周縁に本日痕が残ることから同じ範で作られていることは確実であり、くぼんでいるものは圓線間を指ナデしたと考えられ、そのため圓線の断面も三角形状を呈している。瓦当裏面、側面ともヘラケズリで調整し、裏面の一部に布目が残る。長さ約31cmの小規の行基丸瓦を接合しており、瓦当径14.0cm、瓦当厚3.5~4.0cmを測る。これまで10点出土しており、回廊北東隅付近で4点、金堂と西面回廊の間から3点、塔基壇堆積土から3点である。

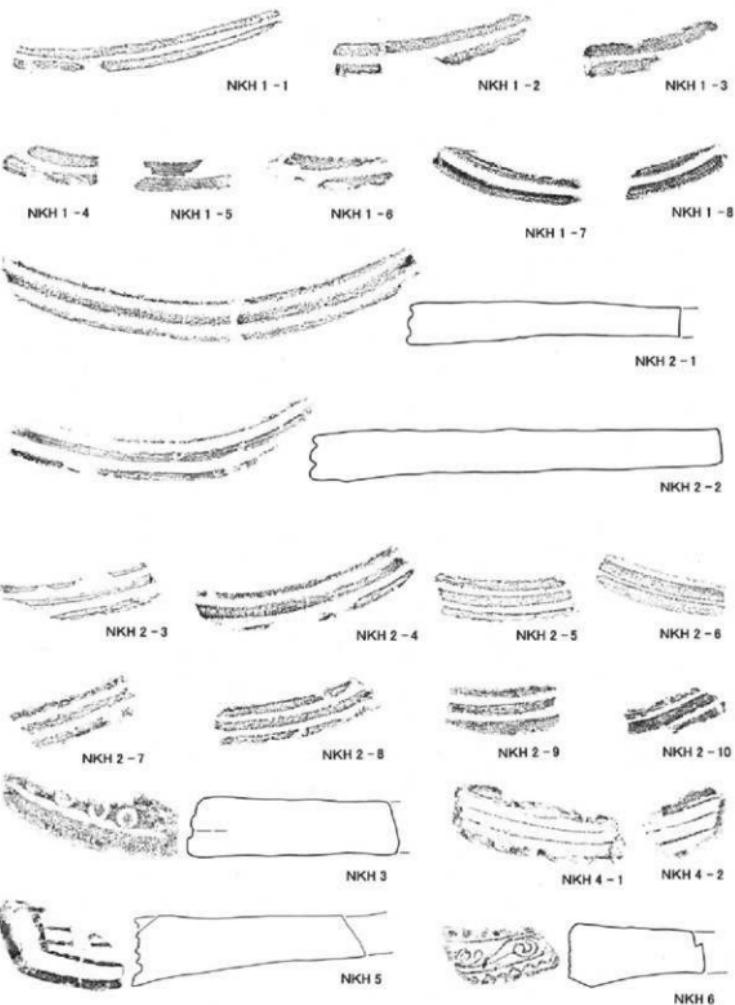
第45図 NKH 1 ~ 6

型挽きの二重弧紋軒平瓦である。施紋は分割前に行われており、瓦当厚は焼成の状態で若干誤差はあるが、ほぼ2.0cm、2.5cm、2.8cmの3種類で直線類である。2.0cmと2.5cmのものは瓦当付近に粘土を足すことなく、平瓦に直接施紋している。なお、弧線は丸みを帯びるもののが1点あるが、他はすべて平坦である。また、凹線は断面三角形を呈し、深さは3mm、5mm、9mmの3種類に分類できる。凸面は確認できる16点のうち格子叩きが4点、布目が2点、網叩きが1点、ナデ調整等によりタタキが消されたもの9点である。瓦当厚と凹線の深さや凸面の調整の関係について瓦当厚が薄いものは凹線が浅いこと以外に企画性はなさそうである。これまで21点出土しており、塔基壇堆積土から16点、回廊北東隅付近で検出した瓦溜から4点、回廊北西隅付近で1点である。なお、平瓦は桶巻作りであるが、2点のみ凸面布目平瓦に二重弧紋が施紋されたものがある。

この2点は塔基壇堆積上と回廊北東隅付近で検出した瓦溜からそれぞれ1点ずつ出土している。

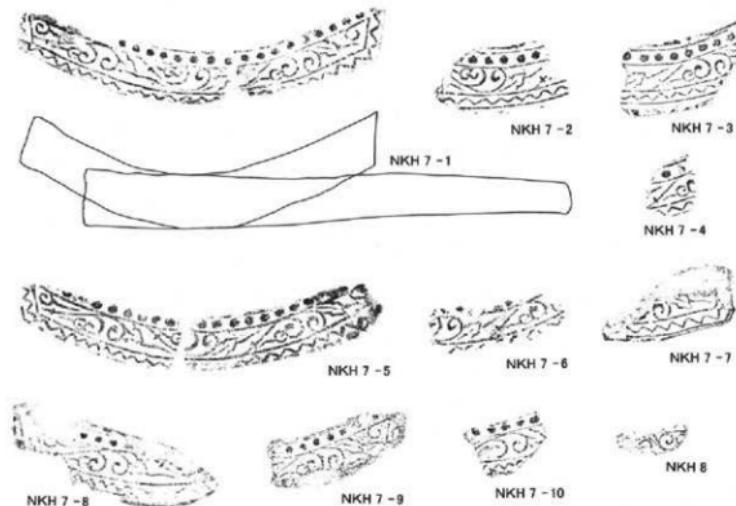
第46図 NKH 7・8

6717型式に分類される均整唐草紋軒平瓦で、中心筋りから左にかけての部分である。塔基壇から1点のみ出土している。南遺跡では般若院境内などで6717Bが多数していることから、これも6717Bの可能性が高いと考えられる。

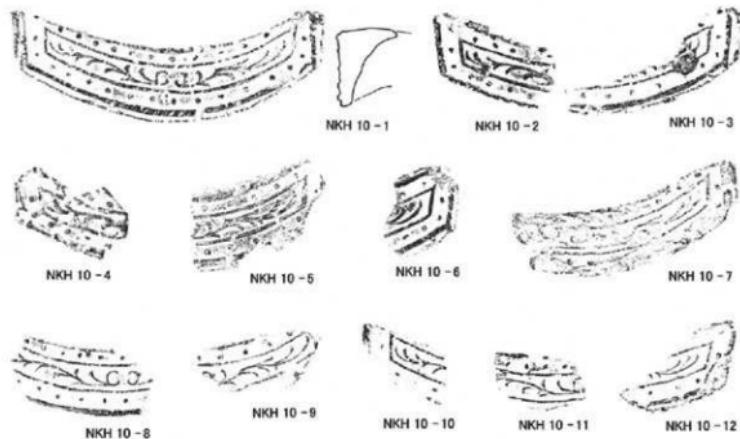
第48図 NKH10

珠紋縁の均整唐草紋軒平瓦で内区に唐草紋をおき、上外区に11個、下外区に12個、脇区に3個の珠紋を配している。額は曲線額である。瓦当厚5.5～6.1cm、瓦当幅25.0cmである。平瓦凸面は縱方向のヘラケズリあとナデ調整を施すが、瓦当から約5cmの位置に凹型台の圧痕が残るものもある。凹面は瓦当から3.0cm～6.0cmの幅で横方向のヘラケズリを施すものと、ヘラケズリのあと丁寧なナデで布目を消すものがある。瓦当部は範型に指で粘土を押し込み、接合する平瓦の広端部に斜めのキザミを入れて押し込み、次に凸面側に薄く粘土をつける。そして、瓦当に近い曲線額の部分は横向きの、それ以外は縱方向の禪叩きを施した後、さらに粘土を足して額を形成する。また、紋様にはシャープなものとそうでないものがある。おそらく範の劣化によるものと考えられるが。しかし、完形が1点しかなく、また、破片も特徴ある範衝の部分が少ないため比較することができない。これまで37点出土しており、塔基壇堆積土から26点、回廊北東隅付近から8点、西面回廊から3点出土している。おそらく回廊に葺かれていた可能性が高いと考えられる。

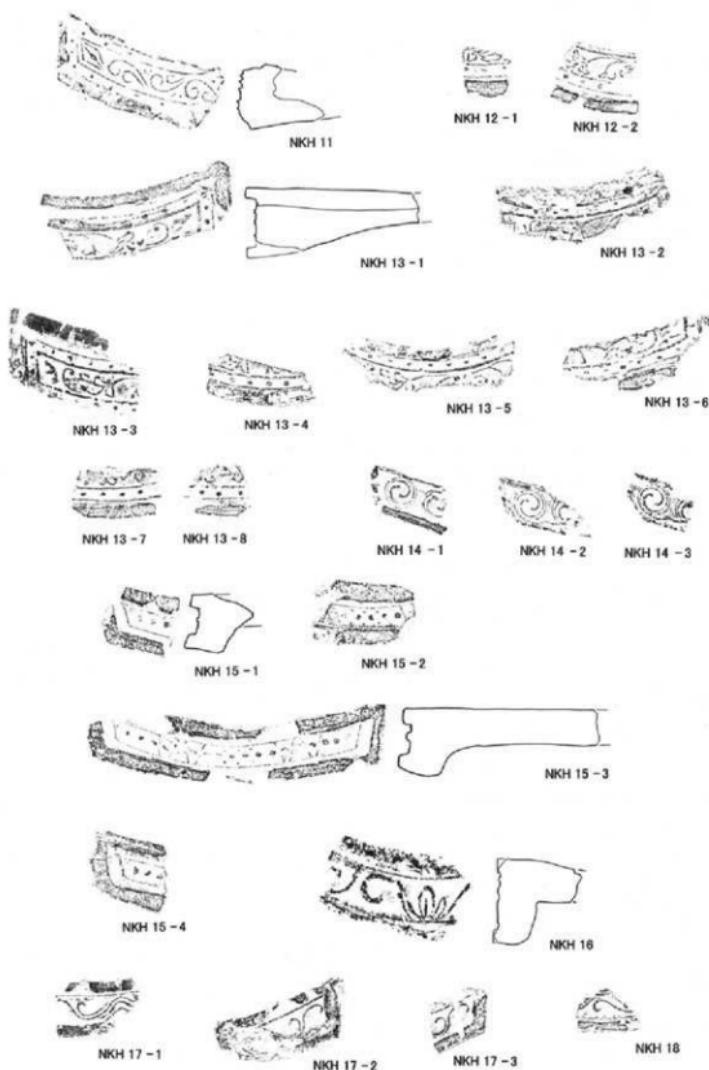
第49図 NKH11~18

連珠紋軒平瓦で内区に18個の珠紋を配し、中心の珠紋の周囲にも小さな珠紋を6個配して中心飾りとしている。平瓦の先端に粘土を張り付けて段顎を形成する。顎の長さは3.0~3.5cm、瓦当厚は4.3~5.0cmを測る。平瓦の凸面は縦方向のケズリ、瓦当の凸面と裏面は横方向のケズリを施し、平瓦から顎の屈曲部には四型台の圧痕が残る。法隆寺297Aaと同范である可能性が高い。7点出土しており、回廊北東隅付近で検出した瓦溜から3点、北面回廊付近から1点、南面回廊付近から1点、塔基壇堆積土から1点、回廊北西隅付近から1点出土している。このうち塔基壇堆積土と回廊北西隅付近から出土した破片が接合したことから、現時点では6点である。

三葉形の中心飾りをもつ均整唐草紋軒平瓦で内区の上下に界線がある。平瓦の先端を凸面方向に斜めに切り、瓦当部を貼り付けて段顎を形成する。顎の長さは2.8cm、瓦当厚は6.8cmを測る。平瓦の凸面は横方向のあと縦方向のケズリを施し、平瓦凹面、顎部裏面は丁寧な横方向のナデで調整する。平瓦から顎の屈曲部には四型台の圧痕が残る。塔基壇堆積土から1点出土している。なお、放光寺で同范と考えられるものが出土している。

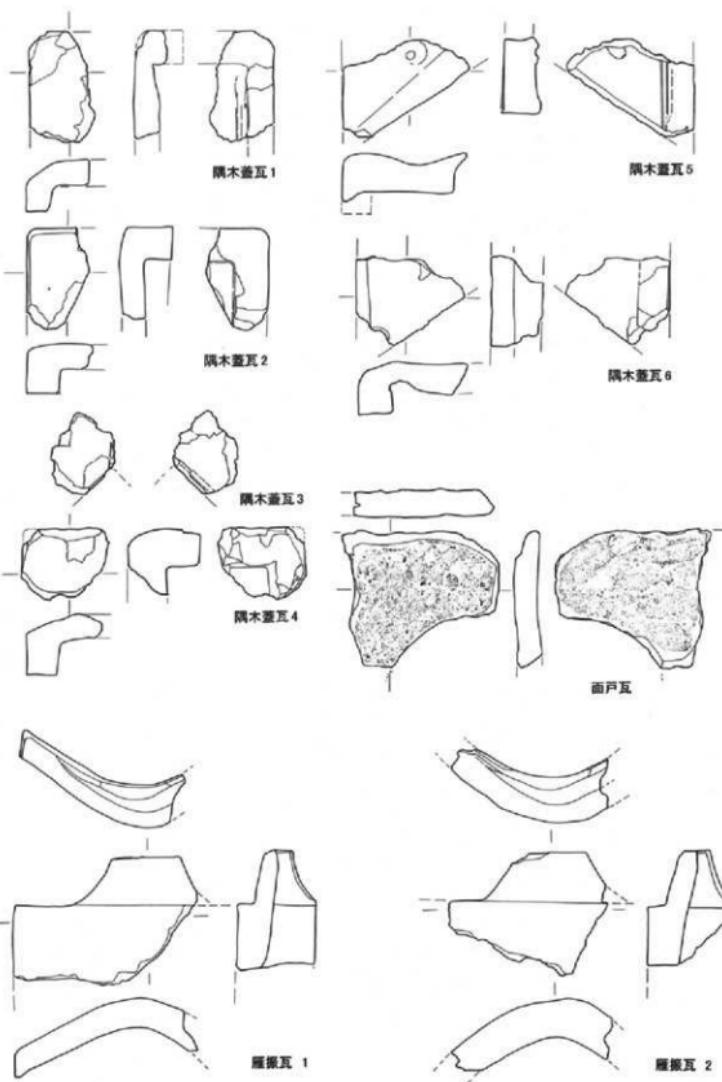
第63図 構木蓋瓦・面戸瓦・雁振瓦

塔基壇堆積土から5点、回廊北東隅で検出した瓦溜から1点出土している。いずれも破片となっているが、隅木の前面や側面にあたる部分には、隅木にかぶせるように折り返しがある。

1は右側面から前面にかけての破片で、隅木にかぶる右側面部に幅2.1cm、下方へ2.1cm、前面部には幅2.8cmの折り返しがある。厚さは2.2cmである。

2も右側面から前面にかけての破片で、隅木にかぶる右側面部には幅2.8cm、下方へ2.0cm、前面部には幅2.7cm、下方へ2.2cmの折り返しがある。厚さは2.0cmである。

3はV字に屈曲するV字の左内側の中心付近の破片で厚さは2.5cmである。なお、屋根の軒下にあたるV字部分の縁の上面に粘土を足して0.4cm高くし、屋根から落ちる雨水を外側へ流す工夫をしている。

4は左側面部から前面にかけての破片で、隅木にかぶる左側面部には幅3.0cm、下方へ2.7cm、前面部には幅2.5cm、下方へ2.7cmの折り返しがある。厚さは2.8cmである。

5はV字に屈曲している先端付近の破片である。外側の右側面にがぶる部分で幅1.9cmの折り返しがある。下方への長さは割れているため不明である。厚さは2.1~2.5cmである。これも、屋根の軒下にあたるV字部分の縁の上面に粘土を足して1.0cm高くし、屋根から落ちる雨水を外へ流す工夫がされている。また、直径約1.0cmの釘孔が焼成前にあけられている。

6も5と同じ部分の破片で、外側の隅木の右側面にがぶる部分で幅2.6cm、長さ2.0cmの折り返しがある。これも軒下にあたる部分の縁に粘土を足して0.4cm高くしている。

1は側面まで残る破片で、これから復元すると狭端幅は約11cmとなる。調整について、平瓦凸面は縱方向にヘラケズリしたあと玉縁部とも横方向の丁寧なナデで調整する。2の平瓦凸面は縦

方向のヘラケズリのあと玉縁部とともに横方向のナデで調整する。凹面は糸切り痕が残るが、丁寧なナデ調整を施し布目を消している。玉縁の端面は凹面側のみ面取りするだけであるが、側面は凸面側から面取りしたあと、側面側からも面取りし、さらに平瓦部とともに面取りしている。いずれも塔基壇堆積上から出土している。

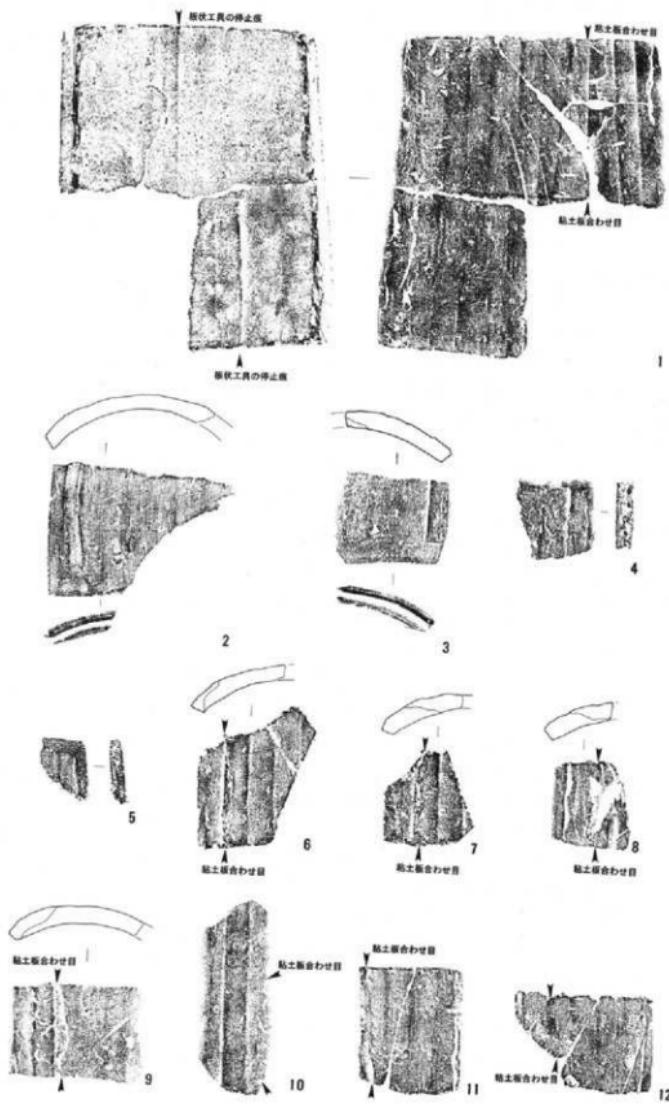
第67図 凸面布目平瓦

1は凸面に枠板痕が11枚分残っている。枠板の幅は狭端側で右から2枚目と左から3枚目が2.5cm、残り9枚はすべて3.0cmである。しかし、広端側では確認できる5枚分はすべて3.0cmであり、右から2枚目も中央付近の割れた部分では2.7~2.8cmと広くなっている。このことから、補強とするため狭端側で2枚分の幅を狭くしたと考えられる。また、右から3枚目のところに粘土板の合わせ目があり、合わせ日の左側では右下から左上方向の糸切り痕が、右側では左下から右上方向の糸切り痕が明瞭に残っている。そして、布目痕は粘土板の合わせ目に関係なく左右連続している。さらに、右側面の狭端凹面側にはヘラ切りによる分割破面が未調整のため残っている。この破面の状況と側面で胎土に含まれる砂粒の移動から、分割は凸面側の狭端から広端方向に向かっておこなわれたことが観察される。

2・3はロクロ挽きによる2重弧紋が施紋されている（N K H 1 - 7・8、岡版64）。2は広端左隅側、3は広端右隅側の破片である。3は凸面に残る枠板痕のうち、右端の1枚分が一段高くなっていることから、この部分の枠板がくほんでいたことがわかる。

4・5は狭端右隅の破片で、いずれも側面調整のため凸面側からのみヘラケズリを施すが、角度が浅かったため側面のほとんどが未調整の状況を呈し、そのため分割截面・分割破面が明瞭に残っている。

6・7は広端左隅の破片で、いずれも左から二枚目の枠板痕が一段高くなっている。この部分に粘土板の合わせ目（6はS、7はZ）がある。枠板の幅はすべて3.0cmである。側面調整について、6は4と同じで凸面側から浅いヘラケズリを施すが、凹面側からは未調整のため分割截面・分割破面が残る。7は凸面側からは浅く、凹面側からは深いヘラケズリ調整により二面に落とす。また、いずれも凸面側の左側縁にそって溝状の圧痕がある。

8~10は左側面が残る破片で、いずれも6・7と同じで左から2枚目の枠板痕が一段高くなっている。8は6・7と同じ左から2枚目、9・10は左から3枚目の枠板部分に粘土板の合わせ目Sがある。同じ特徴をもつ破片は他にも12点あり、いずれも左から2~3枚目付近の枠板痕が一段高くなった部分あたりに粘土板の合わせ目（SとZの両方あり）がある。いずれも布目痕は粘土板の合わせ目に関係なく左右連続しており、それぞれの枠板幅も一致する。なお、8・9については左側縁にそって溝状の圧痕があり、分割截線と考えられる。

11・12は狭端右隅の破片で、いずれも右から4枚目付近に粘土板の合わせ目Zがあり、右側縁にそって溝状の圧痕がある。なお、4にも右側縁に溝状の圧痕があり、分割截線と考えられる。

この分割截面・分割破面については分割截線が入れられた粘土円筒を、ある程度乾燥した段階で分割したことによって生じたものである。このことから、桶型内巻き作りによって製作されたことは疑いない。

この溝状の圧痕については側縁が残る多くの破片でみられる。分割截線が凸面側から入れられていることから、この圧痕が分割の指標になったと考えられる。つまり、桶型内巻で粘土円筒を形成し、桶型をはずしてから粘土円筒を分割する際の指標となるよう、あらかじめ桶型の内側に縱方向の捻紐が綴じつけられていたと考えられる。

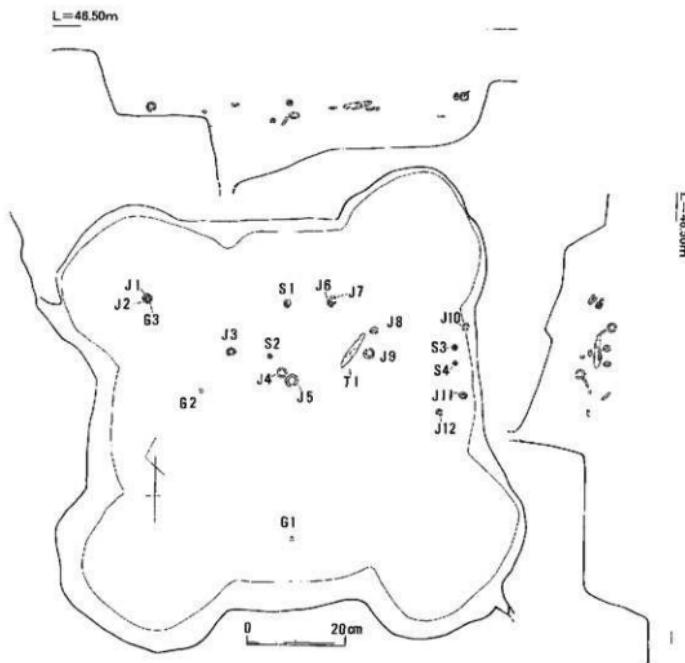
第70図 舍利莊嚴具出土位置図

塔心礎柱座から耳環12点、水晶玉4点、ガラス玉3点、刀子1点が出土した。出土位置は大きく以下の4ヶ所にわかれ（第70図、図版22・103・104・116～127）。なお、図版116～127の耳環1～12の写真は出土直後の保存処理前に（財）元興寺文化財研究所によって撮影された分析時の写真である。

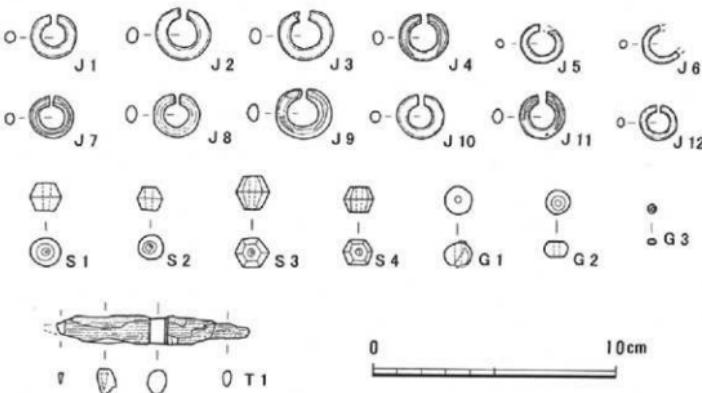
第71図 舍利莊嚴具実測図

耳環3（J 3、図版118）は横径22.5mm、縦径20.4mm、断面径4.8×6.1mm、重さ6.25gで接面が欠損している。出土位置や大きさから耳環2（J 2）とセットになると考えられる。

耳環4（J 4、図版119）は横径20.1mm、縦径19.4mm、断面径4.5×6.5mm、重さ5.71gで表面の一部と接面が欠損し、銅芯が露出している。

耳環5（J 5、図版120）は横径17.3mm、縦径15.4mm、断面径2.9×3.1mm、重さ0.89gを測る。表面の一部と接面が欠損し、銅芯が露出している。

耳環6（J 6、図版121）は約半分が欠損しており、銅芯が露出している。縦径16.0mm、断面径2.9×3.1mm、重さ0.96gで、耳環5（J 5）とセットになると考えられる。

耳環7（J 7、図版122）は横径18.0mm、縦径17.1mm、断面径3.5×5.0mm、重さ1.89gで、表面の金箔が銅芯の腐食による膨張で割れしており、接面付近では銅芯から金箔が剥離している。

耳環8（J 8、図版123）は横径19.2mm、縦径17.6mm、断面径4.4×6.5mm、重さ4.46gでほぼ完存している。

刀子（T1）は切先が一部欠損しており、現状で78mmである。全体に膨張しているが鞘の木質がよく残っており、一部で表面に塗っていたと考えられる漆が観察される。鞘口金具は銀製で幅は6.2mmである。柄縁金具も銀製で幅1mmの連続打刻文が施されている。茎の長さや形状等は木質が残っているため不明である。

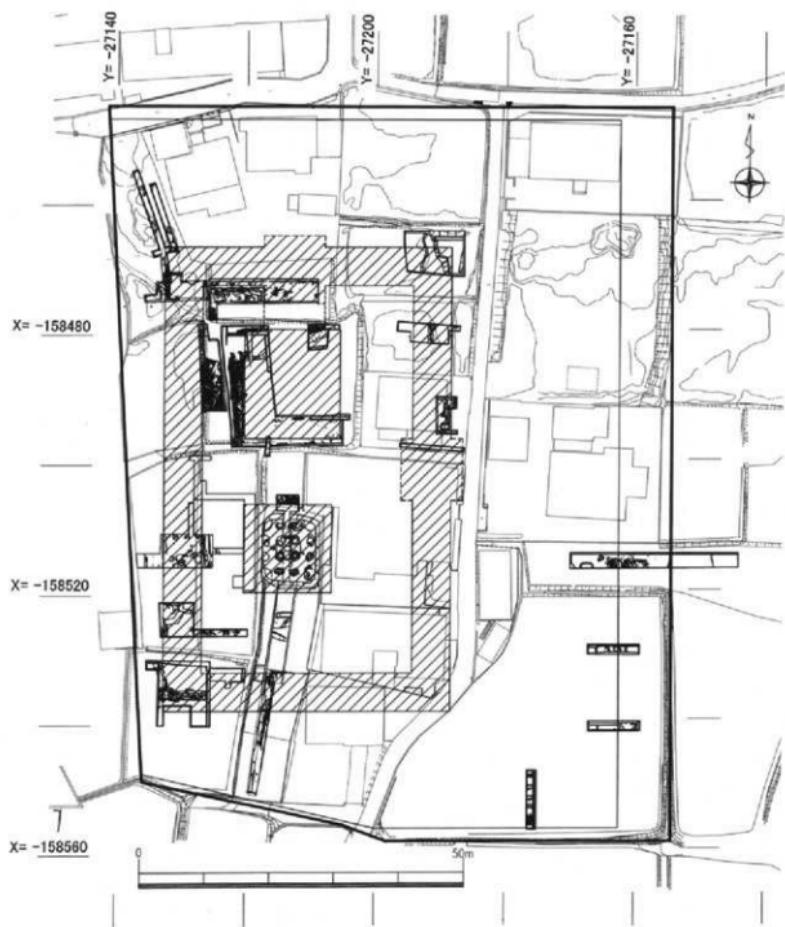
第72图 伽蓝复元图·寺域想定图（1）

最後に、北限については伽藍推定範囲の北側で近年、都市計画道路が建設され旧地形が不明なため確定しづらいが（図版1）、都市計画道路完成前の航空写真をみると、北面回廊北側を通る里道がほぼ直線的に東西方向にのびている（図版112）。この里道を寺域の北限とすると、西限の丘陵据付近では南北約104m、東限では南北約112.8mである。また、これを北限とすれば北面回廊と北限の間隔が約21.4mとなり、この内側に築地があったと考えられることから、回廊南東隅と南限と考えられる畦畔との間隔も約20mとほぼ等しくなり、東向きの伽藍配置としては左右対称となつておさまりがよい。したがって、この範囲が寺域としての可能性が高い（第76図A案）。このとこについては、第2章~2でも述べたが第7次調査で北限と考えられる里道のすぐ北側、しかも、東限と考えられる畦畔の延長線上のすぐ東側における民間の開発事業に伴う発掘調査において南北方向に柱穴が4基検出され（第74図）、この柱穴が南北方向と東へは続かず西へ続くことが確認された（寺沢1995）。したがって、東限が里道より北へ広がっていたとすれば、

この建物は寺域上に存在したことになる。したがって、寺域の北限はこの東西方向の里道であった可能性が高いと考えられる。

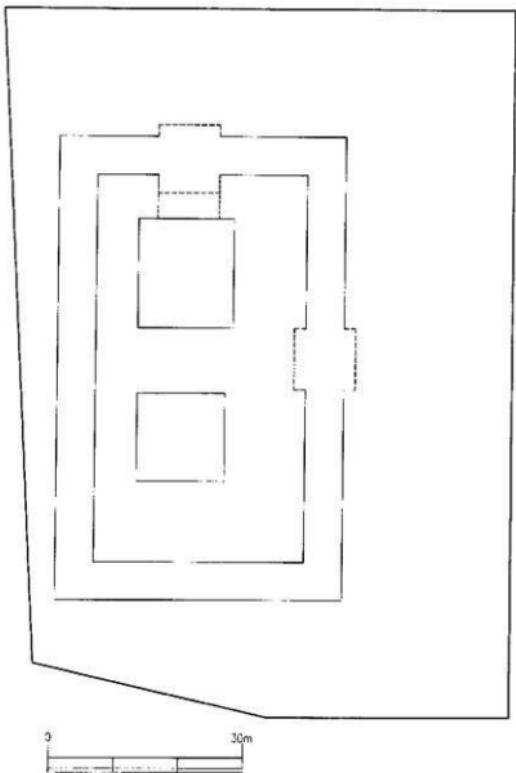
第75圖 伽藍復元圖

であることから基準尺は1尺=29.5cmとなり、基壇もこの基準尺で構築されたとすれば、一辺は45尺(13.275m)、あるいは46尺(13.57m)と考えられる。もっとも遺構の残りが良かった基壇西側における第1次調査において、基壇の南西隅付近で雨落ちとトレーンチ北側で基壇の北端が検出されており、実測図では雨落ちから基壇北端までは13.7mである。基壇南端は検出されていないが、この数値から考えると基壇の一辺は46尺(13.57m)であったと考えられる。しかし、基壇外装や階段の有無についてはまったく不明である。凝灰岩の切石を使った壇上積基壇を考えたが、付近から凝灰岩の破片は1片も出土していない。遺構の残りが良い西端の再調査が望まれる。
