史跡讃岐国分尼寺跡

— 第 7 ～ 14 次確認調査 —

高松市教育委員会

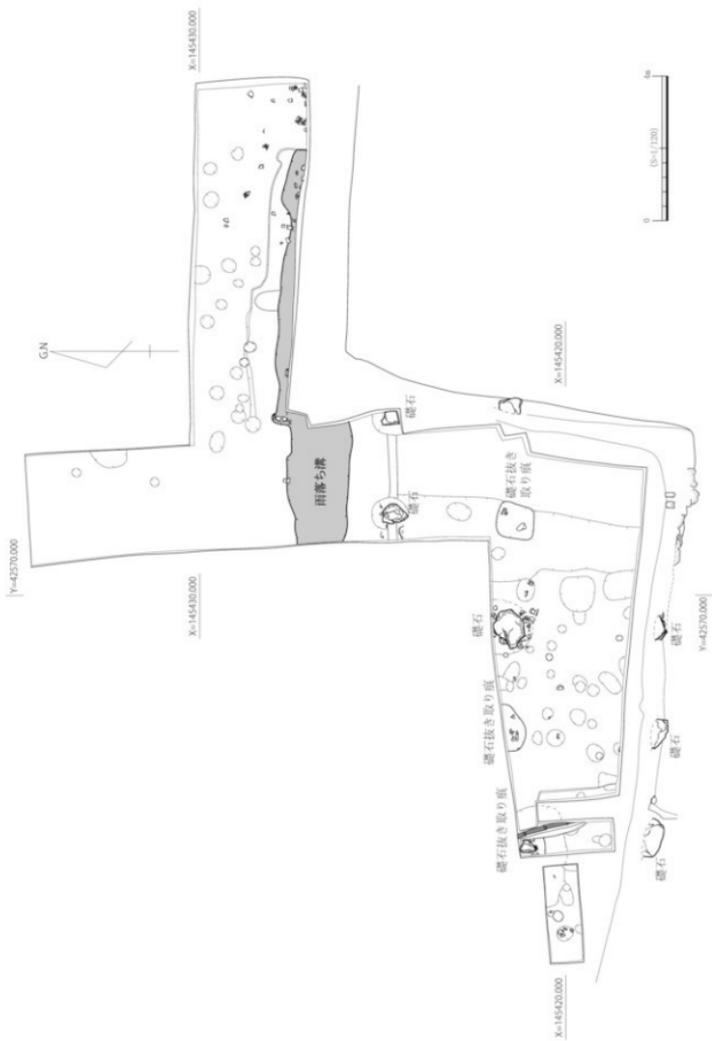
第14図 11次調査トレンチ平面図 (S=1/120)

石の抜き取り痕跡を確認することができなかつた。そのため、想定以上に削平されている状況が明らかとなつた。後述する第2トレンチで、東限と想定される礎石の抜き取り痕跡が確認できたことから、当調査区の南端を東側に拡張することとした。その結果、第2トレンチと同様に礎石を抜き取った痕跡を確認することができ、抜き取り時に礎石をかなり粗雑に割って抜き取ったと考えられる。抜き取り痕跡の範囲には、礎石の破材、根石を確認することができた。

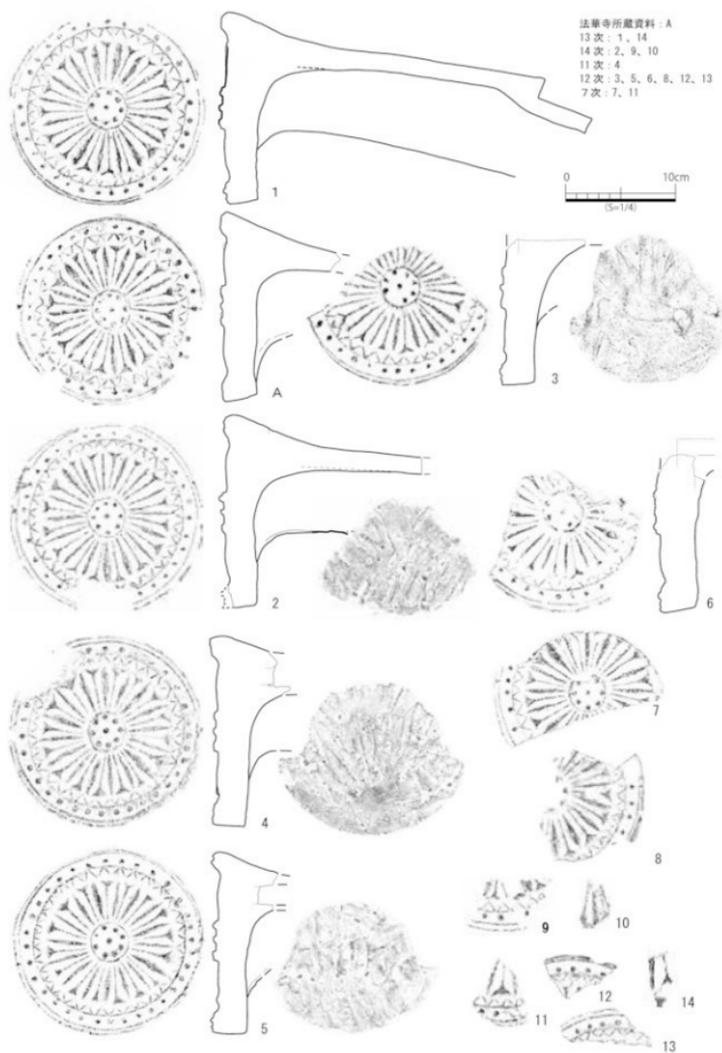
第25図 軒丸瓦 (KB101) (S = 1/4)

接合式であるが、接合箇所上部が剥離し、瓦当裏面の補強の粘土が瓦当と一体化していることから、瓦当成形を行いながら若しくは早い段階に丸瓦の接続を行っているものと思われる。瓦范上部にもその際に粘土を充填している可能性がある。丸瓦が瓦当面に対してやや下がった場所につく。丸瓦部は凸面が縦方向のナデ、凹面は布目が残る。胎土は精良で、灰白色を呈する。焼成は良好である。

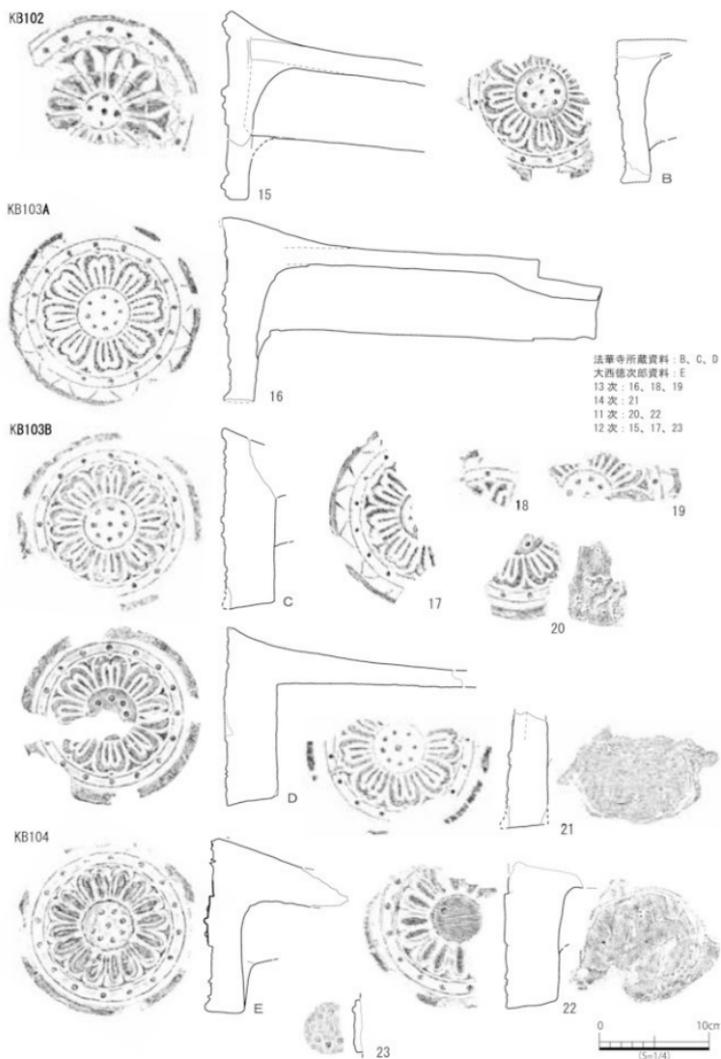
第27図 軒丸瓦 (KB102～104) (S=1/4)

八葉複弁蓮華文軒丸瓦である。1+8の蓮子を配す中房にやや平面化した八葉複弁を巡らす。複弁は中央の境界線が失われている。間弁が連弁の隙間に小さく表現されている。外区には16個の珠文を配し、外縁は傾斜縁である。斜縁内側に15個の線鋸歯文を配する。文様構成、范傷の共有及

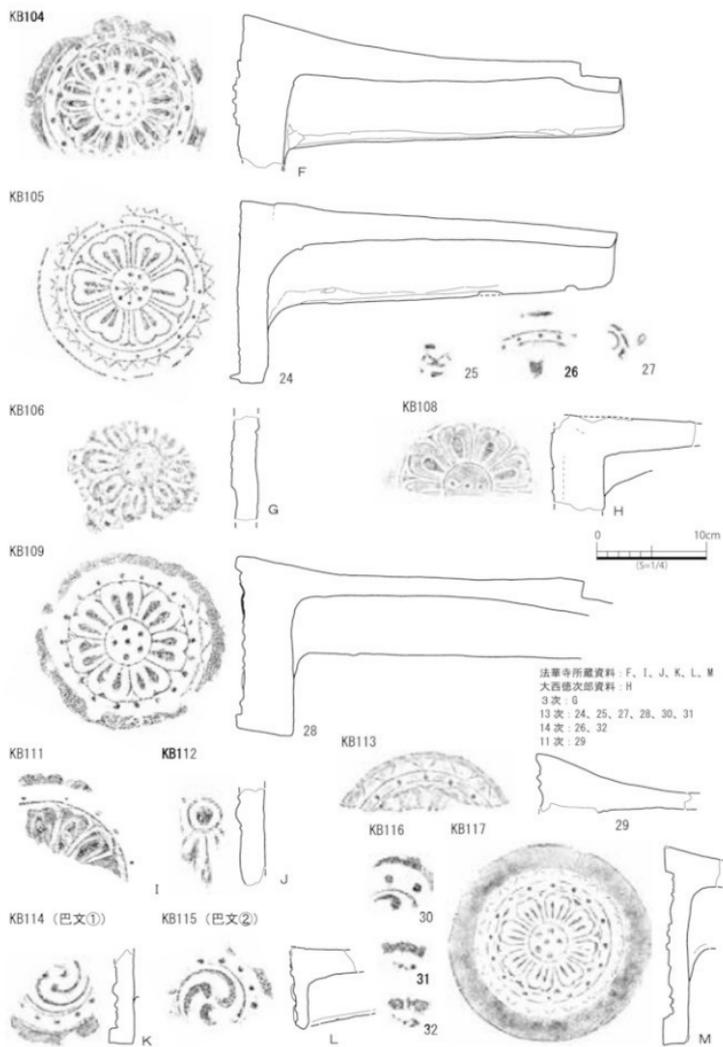
第28図 軒丸瓦 (KB104～118) (S=1/4)

剥離材としてキラ粉を使用している。丸瓦部の凸面は丁寧なナデ調整で、凹面は布目が残りに、瓦裏面は接合に伴うナデ及び全体を丁寧にナデ調整で仕上げる。外縁に板目痕跡が残る。全体的に燻されており、黒灰色を呈する。長石を含みやや胎土は粗い。

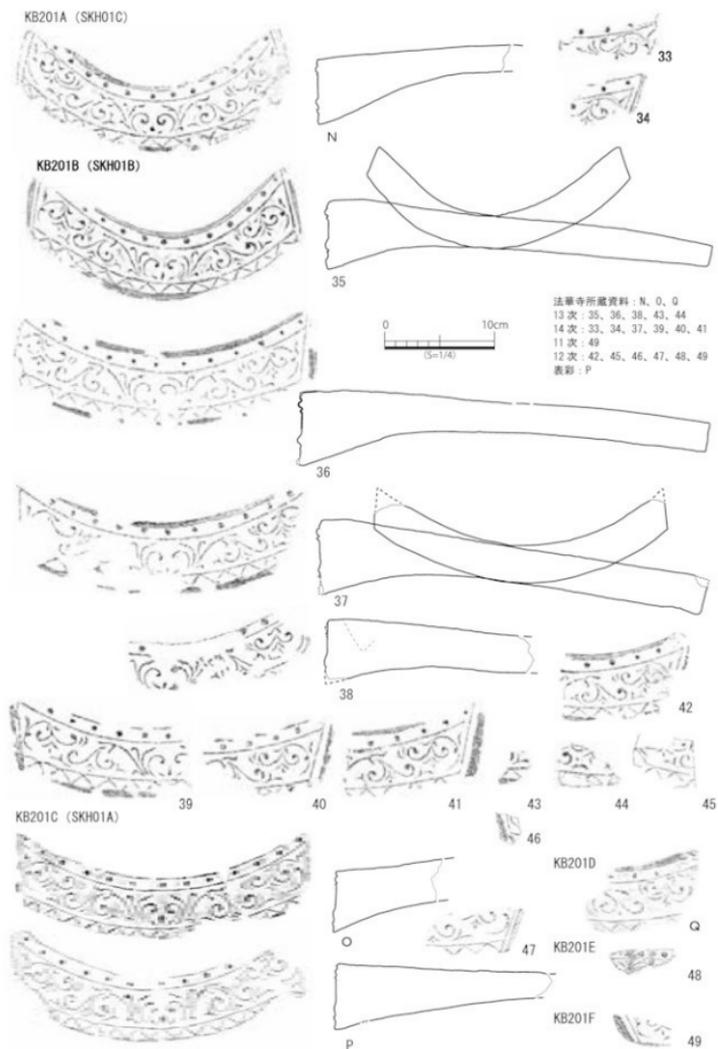
第29図 軒平瓦 (KB201) (S = 1/4)

均整唐草文軒平瓦である。文様構成はKB201Cと同じで、KB201C (SKH01A)の瓦範右手に斜め方向に走る割れが生じたのちに、外区上部の珠文を彫り直している。そのため、中央から右斜め下にかけて大きな范傷が認められる。下外区をナデ消すもの(51)もある。断面は直線頸と曲線頸のものがある。曲線頸のものは粘土板を2枚使用して成形しており、粘土板の剥離したものが多く、糸切り痕跡も認められ、IV類(松本2009)であるが、凸面側にさらに薄く粘土を補っているものがある。

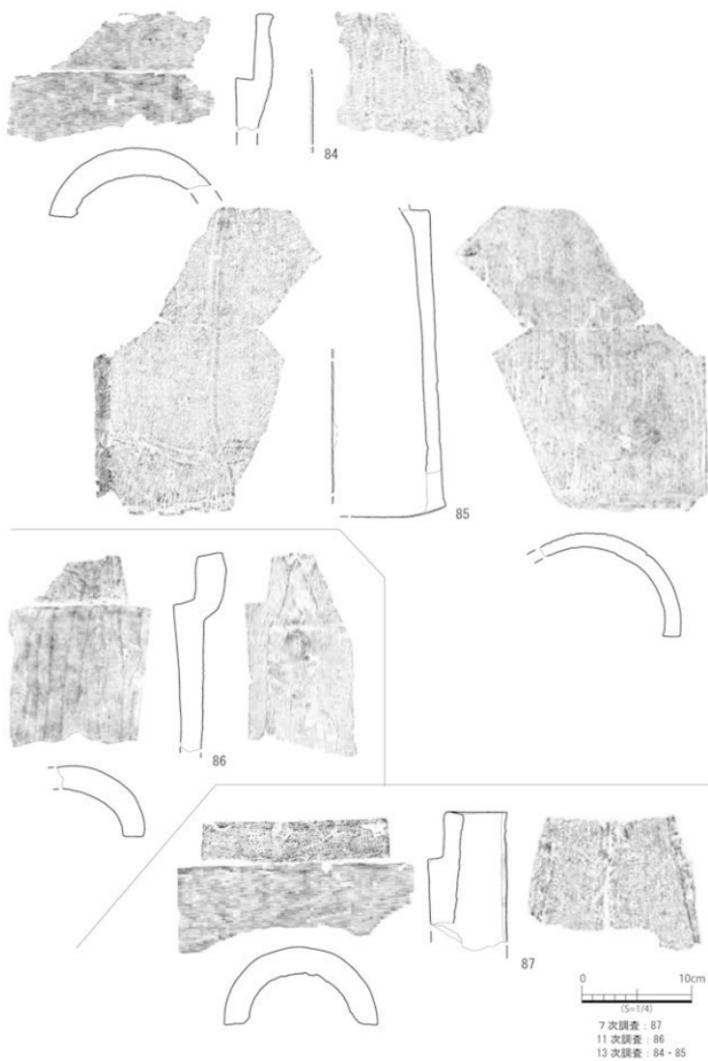
第41図 丸瓦A⑤・⑥・⑦ (S=1/4)

破片のため、全体の形状を知ることできないが、破片資料で計測可能資料に基づけば、玉縁部狭端部側が幅9.5cm、長さ4.7cm、玉縁側が12cmで、扁平な台形状を呈する。筒部は狭端部側の幅が15.3cm、筒部長29.3cm、広端部側の幅16

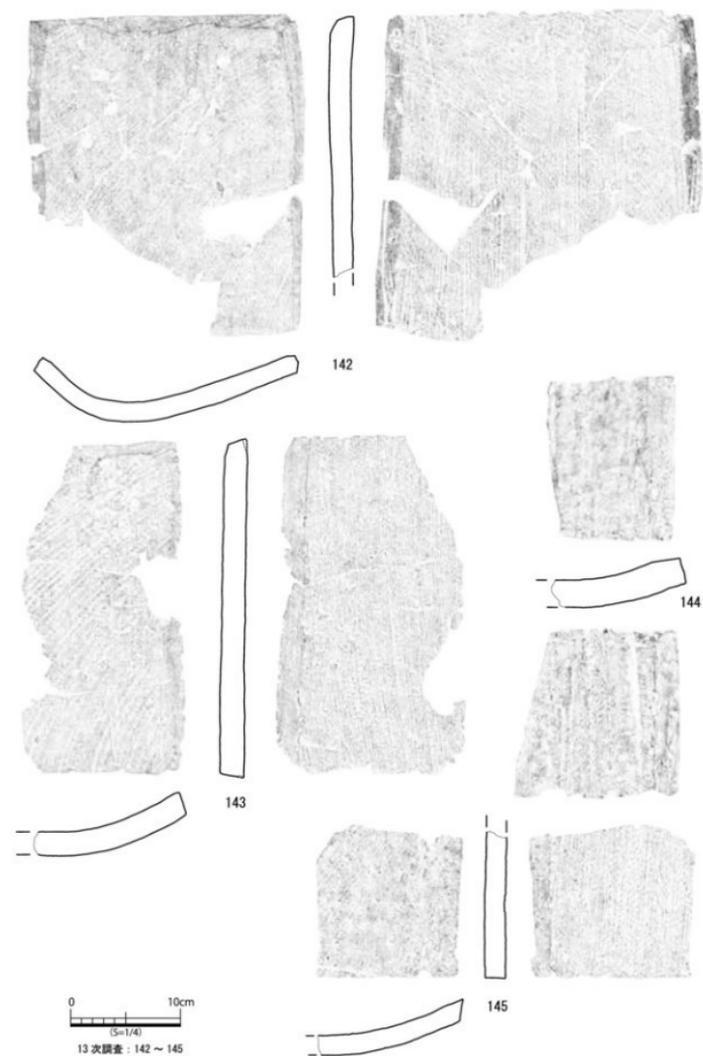
第48図 平瓦D① その1 (S=1/4)

長さ30～31cmで、幅は24cm前後で、粘土は厚み1.5～2cm程度のものを使用するもので、凸

面に幅3cmほどの叩き板に4mm程度の小ぶりで整った縄目を巻きつけた工具で、水分の少ない状態の粘土に叩きを施す一群で、154は特に縄目が細かい。縄目の形状がやや異なるように見えるものもあり、将来的には細分できる可能性もあるが、側縁部や凹面側の調整の共通性が認められる点を重視している。凸面に一部ナデ調整を施すもの(149)もある。糸切りは凹凸面共に認められる。凹面は布目が残ри、一部の瓦には、場所は様々であるが、上下方向に、幅5mm程度の布袋を閉じた箇所の痕跡が筋状に一条認められるものがあ

る(146~148、150、153、159、163)。また、布目をナデ消すものもある(148、152、161)。凹面側の狭若しくは広端部と側縁部をヘラ切りしている。側縁部はほとんどのものが、一度だけヘラ切りをしているが、凸面側を加えて一度ヘラ切りを行うもの(151、156、158)もある。側縁部側の凹面のヘラ切りは幅広のものと狭いものと両方が認められる。狭端部を凸面から凹面へと斜めにヘラ切りするものもあり、凹面側のヘラ切り調整及び広狭端部の形状にヴァリエーションが認められる。141のように焼成時の変形の著しい(反りが

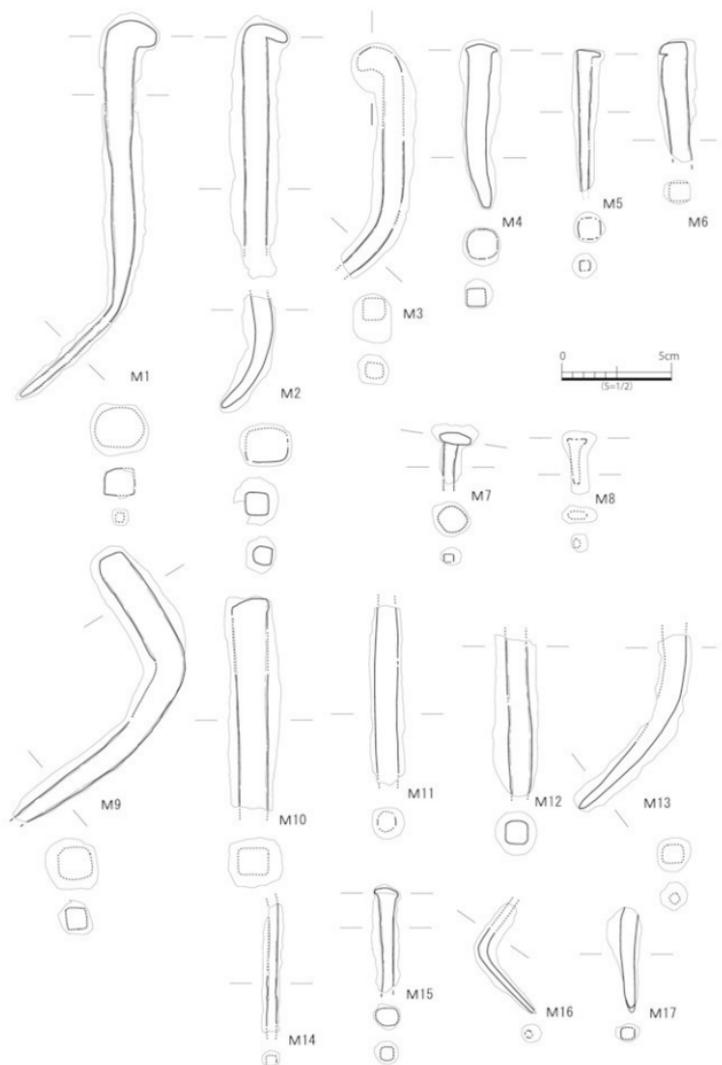
第102図 金属製品① (S=1/2)

講堂跡の調査から鉄製品がまとまって出土した。M1～17は鉄製の釘である。太さ(0.5～1.5cm程度)及び大きさ(10～20cm程度)は様々であるが、基本的には角釘である。頭の形状は2種類あり、一方にL字状に折り曲げるものと、ボタン状のものがある。ただし、ボタン状のものの中には、僅かに釘頭が広がった程度のもので(M13)もある。これらの建築部材に使用されたものと考えられる。M18～26は器種不明の板状鉄製品である。破片のため詳細は不明である。M27は貨幣と考えられる。素材は明確ではないが、青銅製ではないようである。

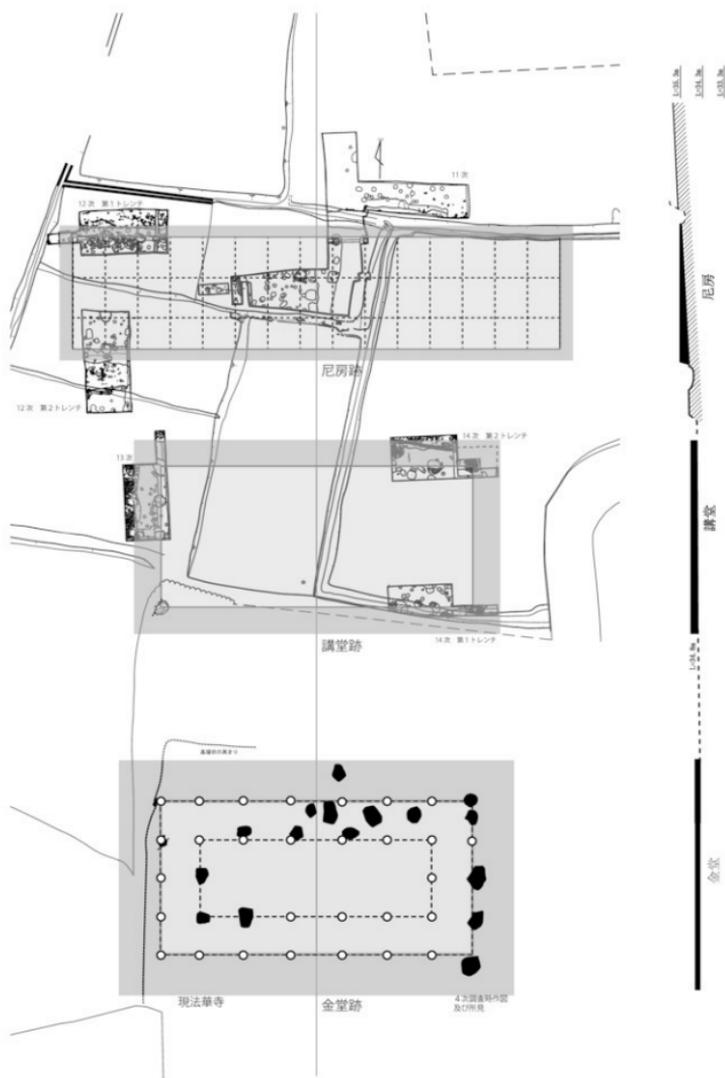
第104図 復元された伽藍配置 (S = 1 / 400)

も多く、史蹟名勝天然記念物調査報告時、昭和60年の図面は、4間×7間の礎石建物（四面廂）であったと推定されている。『讃岐國名勝図会』では10個程度の礎石が描かれている。詳細は後述するが、講堂跡の調査によって、規模の推定が裏付けられることとなった。法華寺境内には、基壇状の高まりは認められないが、礎石の状況から想定して、基壇は埋没しているものと考えられる。このほか、法華寺境内出土資料として、鬼面文鬼瓦や埴も、金堂については埴積み基壇の可能性もある。

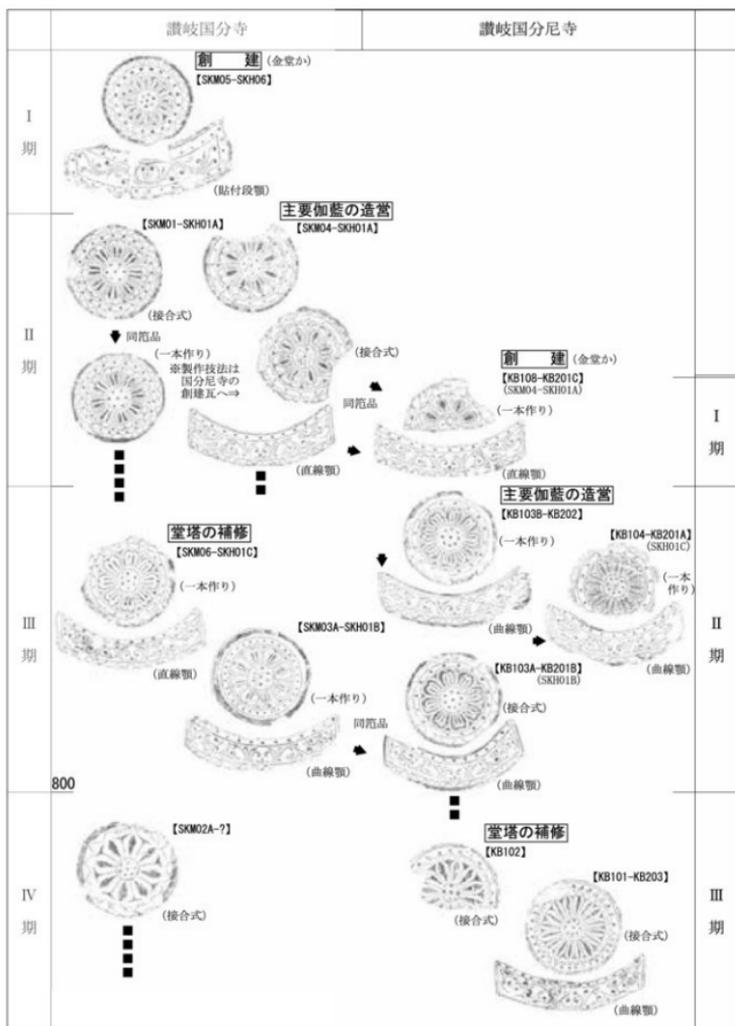
第3図 讃岐国分寺・国分尼寺における軒瓦の変遷 (1:8) (矢印は同范関係を示す)

さらに、SKM 03 AとSKM 06もSKM 01と同じ横置型一本作りの複弁蓮華文軒丸瓦で、創建期の中でも早い段階に生産されたと推測されてきた。しかし、SKM 06の文様構成はSKM 01と類似するが、渡部が指摘するように、凸中房上の蓮子と外区の珠文は円錐形で、蓮弁の中に並ぶ子葉は上面の稜線が尖った三角形に整形されているなど、細部に差異が認められる。またSKM 03 Aは蓮弁の照りむわりに乏しく、中に並ぶ子葉も低いとともに、凸中房上の蓮子と外区の珠文は円錐形をなす。そして、何よりも外区外縁に並ぶ線鋸歯文は欠落しており、瓦当面全体も平板気味に仕上げられているため、これをSKM 01と同時期に位置づけるには無理がある。SKM 06が先行し、その後SKM 03 Aが生産されたと考えることができるのである。
