伊勢国分寺・国府跡 3

1996・3

鈴鹿市教育委員会

II. 伊勢国分寺跡（第10次）

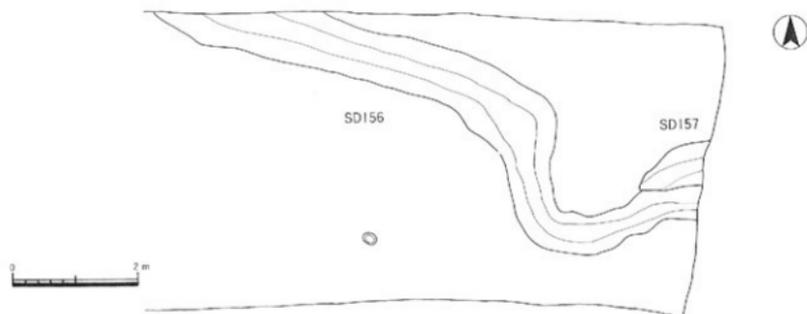
SD156・SD157 (1:80)

溝SD156 調査区の北東を蛇行しながら横切る溝です。東端で、SD157に切られています。幅は所によって違い50cm～120cm、深さは30cmほどの規模です。埋土は大きく2層に分かれます。上層は褐色シルト質土や黄褐色粘質土が入り交じっており、その境にはっきりした切り合いはありません。下層は

褐色（上層の褐色土よりやや明るい）シルト質土でよくしまっています。

溝SD157 調査区の東端でSD156を切っています。遺構のほとんどが調査区外に延びていくためその規模は分かりません。土壌の可能性も考えられます。埋土は黄褐色粘質土で、SD156の下層よりもよくしまっています。瓦が出土しました。

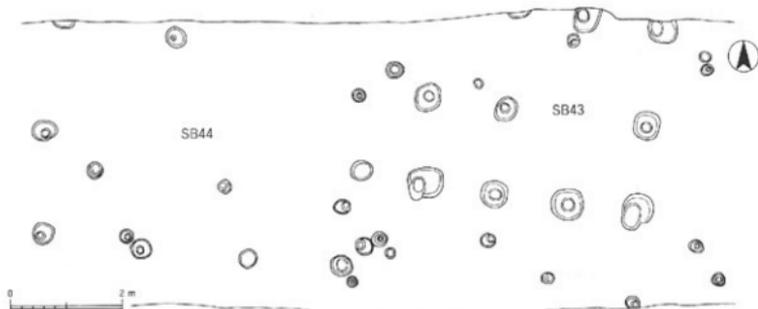
SB43・SB44 (1:80)

掘立柱建物S B43 東西3間、南北2間の掘立柱建物で、軸方向はN-82°-Wの東西棟です。規模は桁行4m (13.5尺)で、柱間は各1.35m (4.5尺)です。梁行3.4mで、柱間が各1.7mです。柱掘方の平面形は40cm～60cmの隅丸方形で、埋土は褐色土です。抜き取り痕がいくつか見られます。時期を比定できる

掘立柱建物S B44 東西3間、南北2間の掘立柱建物で、軸方向はN-84°-Wの東西棟です。規模は桁行5.4m (18尺)で、柱間は各1.8m (6尺)です。梁行3.9m (13尺)で、柱間が各1.95m (6.5尺)です。S B43より一回り大きな規模を持っています。

柱掘方の平面形は30cm～50cmのほぼ円形で、S B43のものより小さめです。掘方の埋土は褐色土で、柱痕跡の埋土は黄褐色土です。すぐ東に建物の軸方向がほぼ同じのS B43が近接していることから同時代の建物と思われ、S B44はS B43の建て替えだと考えられます。

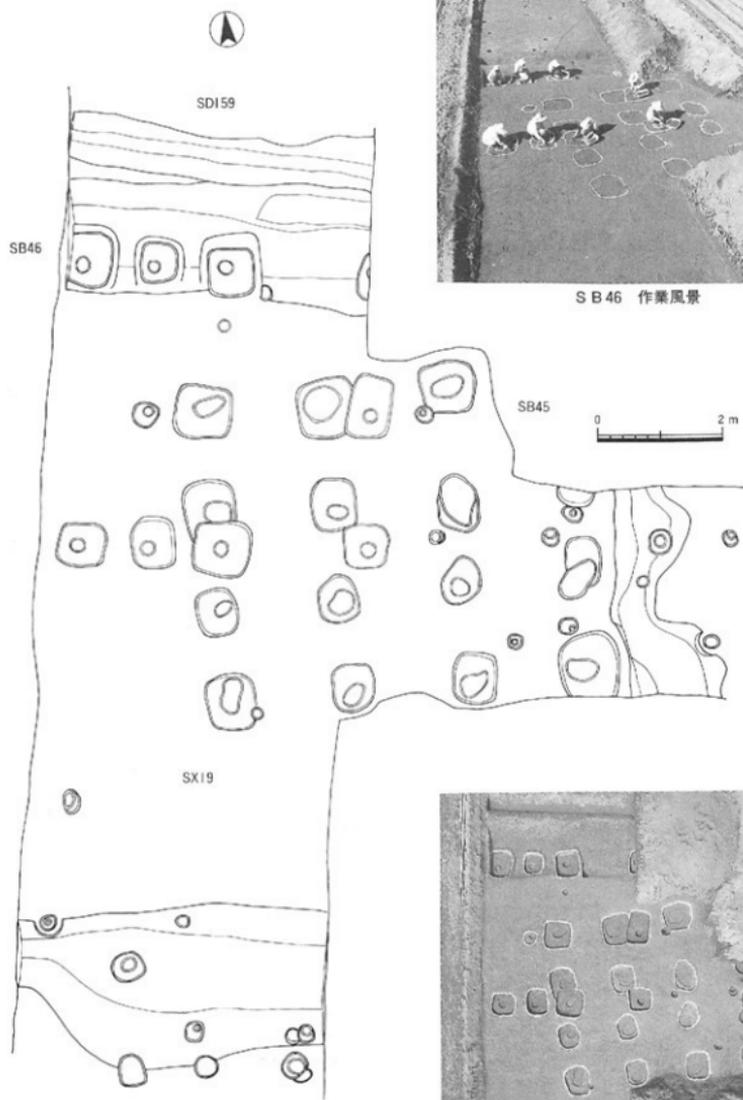
SD159・SB45・SB46・SX19 (1:80)

方墳 S X19 墳丘部が削平された一辺が10mの方墳です。南側の周溝から7世紀前半のものとみられる須恵器杯と平瓶がほぼ完形で出土しました。周溝の埋土はシンプルで一度に褐色土が堆積したようです。

溝 S D159 調査区の西中央部にあり、古墳の周溝 S X19を切っています。溝幅は60cm～130cm、深さは20cmほどの規模です。断面形は幅の広いU字形です。埋土は自然に堆積したもので褐色土と暗褐色土に分かれます。遺物は少なく、近世陶器が出土しま

大型倉庫 S B45 昨年度調査の結果検出された掘立柱建物 S B36の西側柱列から約75m正南に西側柱列をそろえた建て方で検出されました。東側に位置する S B48とともに「匚」字状に建ち並んだ大型倉庫群の南辺に位置します。東西3間、南北3間の掘立柱建物で、軸方向はほぼ正方位の東西棟です。規模は桁行5.85m (19.5尺)で、柱間は各1.95m (6.5尺)です。梁行4.95m (16.5尺)で、柱間が各1.65m (5.5尺)です。柱掘方の平面形は70cm～110cmの隅丸方形で埋土は褐色土です。掘立柱建物 S B46に切られています。墳丘部が削平された一辺約10mの方墳 S X19の上に建っています。柱穴の一つから土師器細片が出土しました。

掘立柱建物 S B46 S B45を切っています。北側の柱列が古墳 (S X19)の北側周溝の上に建っています。建物の規模は調査区が西側に延びていくため桁行は分かりませんが、軸方向 N-82°-Wの東西棟です。梁行4.5m (15尺)で、柱間が各2.25m (7.5尺)です。桁行については西側の柱穴3つの柱間は各1.2m (4尺)であり、東側は2.4m (8尺)となっています。これは柱間8尺の基本構造で、西側の部分は間仕切りの柱と思われます。またこの間仕切りと思われる柱に通る小さめの柱掘方(約45cm)が中央にあります。もし、この間仕切りが建物の中央部にあると考えると桁行き3間の建物と推定できます。

さらに、遺構の切り合い関係を見ると、6BMB-E区では倉庫SB50→掘立柱建物SB53→竪穴住居ST08→竪穴住居ST07の関係が、また6BMB-C-1区では古墳SX19→倉庫SB45→掘立柱建物SB46の関係が見て取れます。竪穴住居ST07出土の須恵器杯蓋(5)は平城編年のⅢ期を降ることはなくおよそ8世紀中葉の年代が与えられますが、埋土に国分寺瓦が廃棄されていることから少なくとも国分僧寺の建設がある程度進捗している状況が伺えるため、8世紀の第3四半期ごろとみられます。

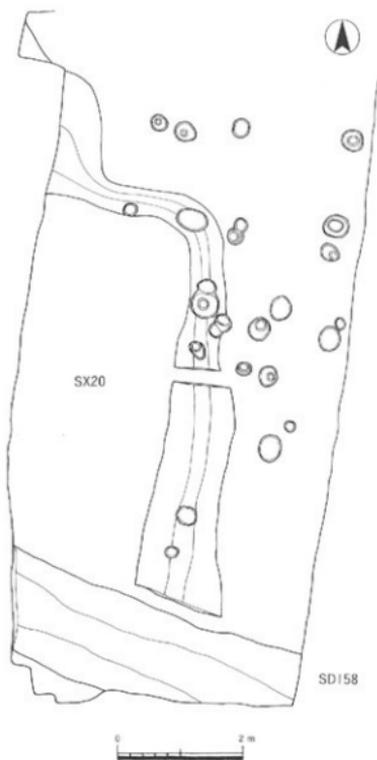
SD158・SX20 (1:80)

溝SD158 調査区の南端の溝で、古墳の周溝SX20を切っています。溝幅が160cm、深さは30cmほどの規模です。遺物は瓦が多数と近世陶器などがまともに出てきました。畑の耕作時に障害になったため、まとめてここに排除したものと思われます。溝は西から東へと谷に向かいながら流れていたと考えられます。

方墳SX20 SX19の南5mの所にある墳丘部が削平された方墳です。SD158に切られているため規模は分かりませんが一辺が6m以上あると考えられます。周溝から、土師器片や須恵器片が出土しました。

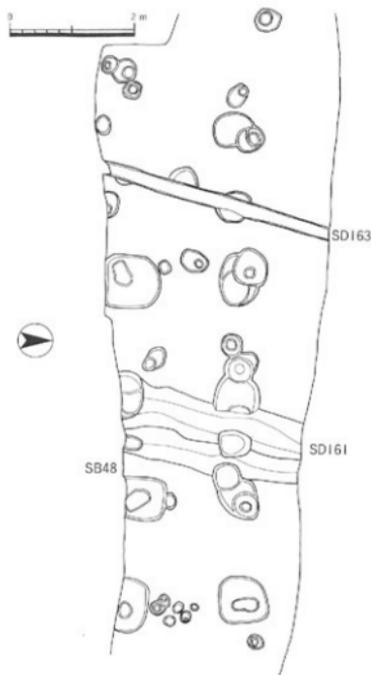
SB48・SD161・SD163 (1:80)

大型倉庫SB48 昨年度調査の結果検出された掘立柱建物SB35の西側柱列から約75m正南に西側柱列をそろえた建て方で検出されました。「匚」字状に建ち並んだ大型倉庫群の東南隅に位置します。調査部分が狭いため建物全体を検出できませんでしたが、他の倉庫群との関連から東西3間、南北3間の掘立柱建物で軸方向はほぼ正方位の東西棟と考えられ、建物は調査区の北側に展開されると思われます。規模は桁行5.4m(18尺)で、柱間は各1.8(6尺)です。梁行は未確認ですが、柱間が1.8m(6尺)です。柱掘方の平面形は70cm~90cmの方形で埋土は褐色土です。中世溝SD161に切られています。SB35とSB48の西側柱列、SB36とSB45の西側柱列が正方位で合っています。土師器片が出土しましたが時期を比定するまでには至りませんでした。

溝SD161 調査区の中央のやや東を南北に走る溝です。SB48を切っており、中世の溝と思われます。溝幅は1mで、西側が一段深く掘り込まれ、断面形は二段掘り込みとなります。遺物として土師器甕片、灰釉の碗の一部などが出土しました。

溝SD163 SD161の西側3mを同方向に平行に流れる溝です。溝幅20cm、深さ30cmで、断面形は長方形です。20cm程の礫や近世瓦が隙間なく詰まった暗渠です。

〈倉庫南群〉SB48は柱列2列を検出したのみですが、東西柱間6尺×3間、南北柱間6尺で、おそらく3間四方の規模と見られます。西妻柱列を北へ延長したラインが北群SB35西妻を通りそろえて建てられたと推定できます。SB45は、SB48から西へ37尺の間隔をもち、東西方向6.5尺×3間、南北方向5.5尺×3間の3間四方の規模です。このSB45も西妻をSB36西妻と正確にそろえています。SB45の西側は、配置の規格性からもう1棟の倉庫の存在が予測できます。

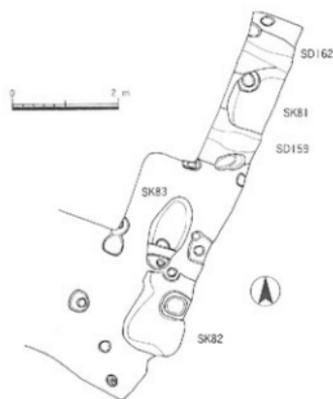
SD162・SK81・SK82・SK83 (1:80)

溝SD162 調査区の東中央部にあります。溝幅1m、深さ20cmで、東西に流れる溝と考えられますが、規模や性格は分かりません。SK81の北側を切っています。

土壇SK81 調査区の東中央部にあり、遺構の東側が調査区外へ伸びます。調査区が狭い上にSD159とSD162に切られているため、規模は分かりませんが、深さは25cmを測ります。埋土は2層に分かれ上層は褐色のブロックを含む明褐色土で、下層はよくしまった暗褐色土です。遺物は全く出土しませんでした。

土壇SK82 調査区の東中央部にあり、遺構の東側が調査区外へ伸びるため規模は分かりません。平面形は方形を呈します。南北1.6m、東西1m以上で、柱穴2つに切られています。埋土は単層で褐色土です。遺物は全く出土しませんでした。

土壇SK83 調査区の東中央部にあります。平面形は楕円形を呈します。南北方向の長軸は1.5m、幅は70cmです。埋土は単層で暗褐色土です。遺物は全く出土しませんでした。

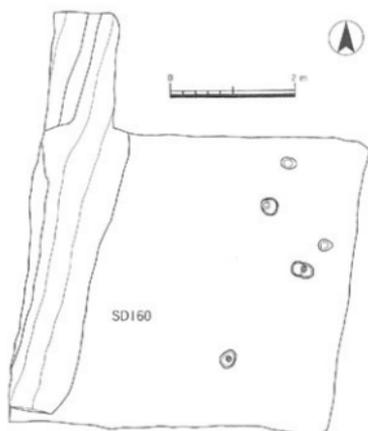
C-2 調査区 (1:80)

溝SD160 C-2・3区の西端を南北に流れる溝です。幅は90cm～140cm、深さは30cmを測ります。断面形は幅の広いU字形で、埋土は単層で褐色土です。溝の東側の土地の高さが西側より約10cm高くなっています。

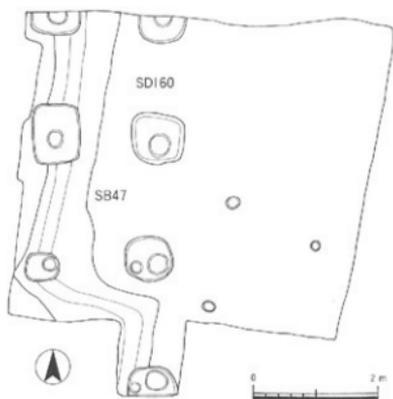
C-3 調査区 (1:80)

大型倉庫SB47 建物の東半分が検出され、西側の一部はE区で検出されました。東から二列目の柱穴を南北溝SD160が切っています。この大型建物は東西3間、南北3間の掘立柱建物で、軸方向はほぼ正方位の南北棟です。規模は桁行5.85m (19.5尺)で、柱間は各1.95m (6.5尺)です。梁行4.95m (16.5

尺)で、柱間が各1.65m (5.5尺)です。柱掘方の平面形は基本的には50cm-90cmの方形を呈していますが、一部円形を呈しているものもあります。埋土は褐色土です。この建物の西南の地形は谷になって落ち込んでいるため、この建物が「匚」字状に建ち並んだ大型倉庫群の西南隅の位置にあると考えられます。南西部がかなりの深さまで攪乱を受けており、柱穴の一部は確認できませんでした。

西群の発見につながったもので、東西柱間5.5尺×南北柱間6.5尺の規模です。SB49はSB47から北へ35尺の間隔をおいて建てられ、西半分のみが検出されましたが、東西柱間5.5尺×南北柱間7尺の規模で、これのみがやや南北に長い建物です。SB50はSB49から北へ35尺弱の間隔をおいて建てられ、東西柱間5.5尺×南北柱間6.5尺の規模です。SB51はSB50から北へ35尺弱の間隔をおいて建てられ、東西柱間5.5尺×南北柱間6.5尺の規模です。SB52はSB51から北へ35尺の間隔をおいて建てられ、部分的検出ではありますが東西5.5尺×南北6.5尺の3間四方の建物と推定されます。

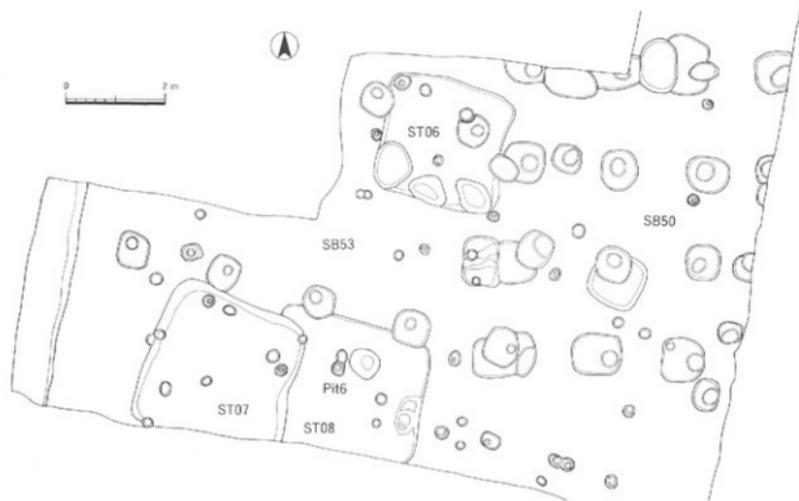
S T 06・S T 07・S T 08・S B 51 (1 : 100)

竪穴住居 S T 06 SB50の西側で検出されました。規模は東西2.5m、南北2.5mの方形を呈し方位は、N-77°-Wです。遺構の残りは悪く、床までの深さは5cm程度でした。

竪穴住居 S T 07 S T 06の約3m南西で検出されました。S T 08を切っています。規模は東西3m、南北3mの方形を呈し、方位はN-74°-Wです。検出面からの深さは約20cmです。須恵器片、土師器片、瓦が出土しました。住居内にいくつかの柱穴を検出しましたが主柱穴、貯蔵穴などではありませんでした。東西隅に焼上面を検出できましたが、竈の痕跡は確認できませんでした。出土遺物から奈良時代のものと思われる。

竪穴住居 S T 08 S T 07の東側に位置し、S T 07に切られています。規模は東西3m、南北2.8mの方形を呈し方位は、N-75°-Wです。検出面からの深さは約5cmです。ほぼ完形の土師器杯と土師器皿片が出土しました。住居内にいくつかの柱穴や土塋を検出し、うちピット6よりスラグがまとまって出土しました。竈や周壁溝は確認できませんでした。

倉庫群を切る掘立柱建物は8世紀前半代に位置づけられます。現状では建物の配置に規格性は見いだせませんが、SB46のように間仕切りを持つ特殊な建物もありますので、官衙的なものかもしれません。さらに降る6BMB-E区の堅穴住居群は、国分寺の造営時期とほぼ時期が重なってきますので、建設業務に従事した工人達のキャンプとみられます。

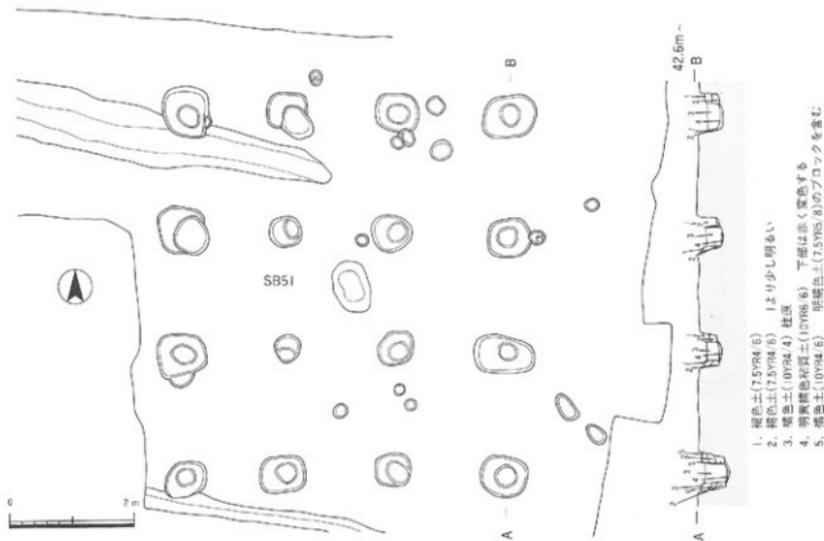
SB51 (1:80)

大型倉庫SB51 東西3間、南北3間の掘立柱建物です。軸方向はほぼ正方位の南北棟です。規模は桁行5.85m(19.5尺)で、柱間は各1.95m(6.5尺)です。梁行4.95m(16.5尺)で、柱間が1.65m(5.5尺)です。柱掘方の平面形は基本的には50cm~1mの方形を呈していますが、一部円形を呈するものもあり、埋土は褐色土です。

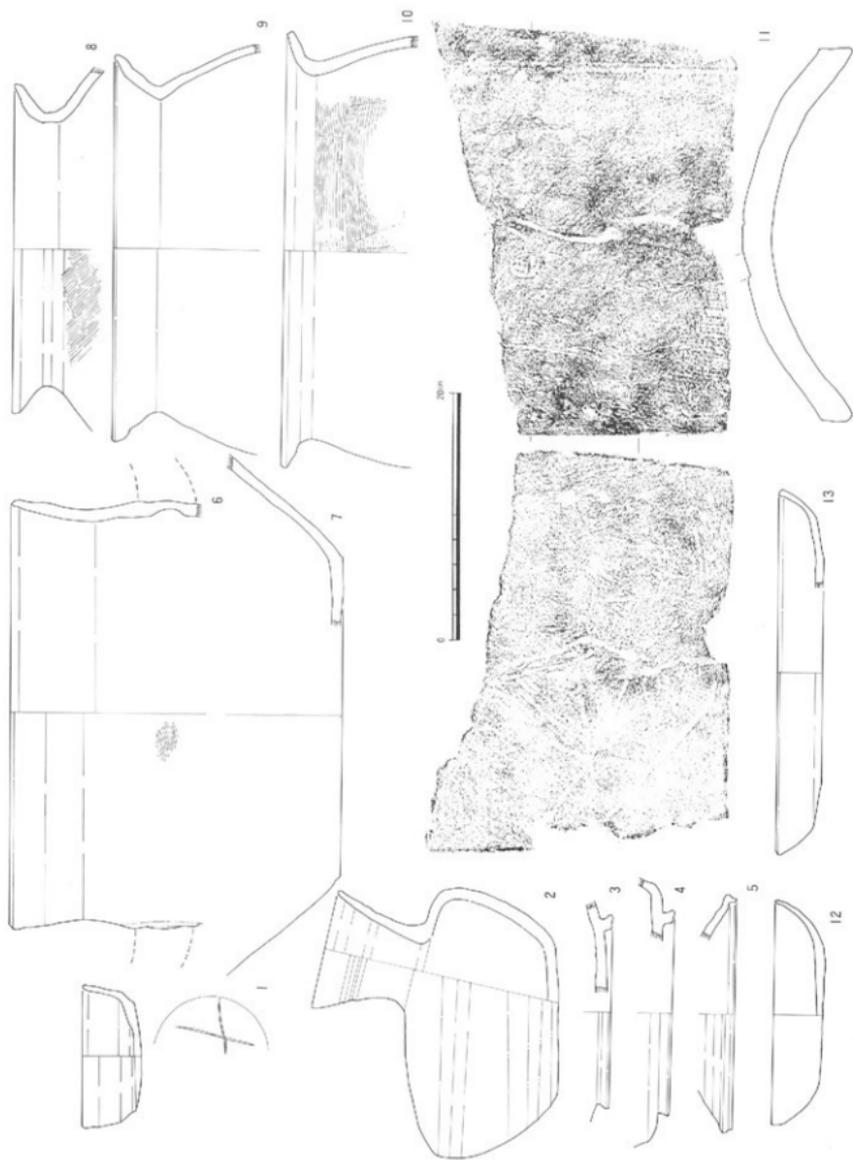
遺物 (1:4)

須恵器坏身(1) 完形で出土しました。口径8.5cm、器高3.6cm。底部は平底で、回転ヘラ切り痕を指オサエにより消しています。底面に「メ」状の記号のヘラ描きがみられます。体部はほとんど外傾することなく直線的にたち上がり、端部は丸くおさめます。体部外面と内面はロクロナデ調整で、内底部中央に一方指向先での強いナデが行われます。焼成は良好で内外面とも明青灰色(5B 7/1)です。

須恵器平瓶(2) 完形で出土しました。口径7.2cm、器高15.0cm、体部径16.4cm、体部高9.3cmです。口縁部は直線的に立ち上がり口唇部まで比較的肉厚です。口縁部には中央部のやや上よりの幅広ではっきりしない1条の沈線と、中央部の2条が複合した沈線が施されています。体部上半はロクロナデ調整、下半は回転ヘラケズリ形成痕をとどめ、底面は指オサエ調整されます。焼成は良好で外面はオリブ灰色(5GY 6/1)を、底面は青灰色(5B 5/1)です。

須恵器坏身(3～4) いずれも高台付きの坏身の底部のみの破片です。(3)は1/6のみの破片で、推定底径は11.8cmです。底部はまるく下方へ膨らみます。内面はロクロナデ調整で、外面は回転ヘラケズリ調整です。高台は外側にやや開き、外端面が張り出します。焼成はやや甘くオリブ灰色(2.5GY 5/1)です。(4)も1/6のみ破片で、推定底径12.5cmです。底部は平坦で、内外面ともロクロナデ調整されます。高台は外側にやや開き、外端面が張り出します。焼成は良好で、灰色(7.5Y5/1)です。

須恵器坏蓋(5) 宝珠つまみを持つ坏蓋の、口縁部のみの破片で、推定口径は14.0cmです。天井部は高くふくらみを持ち、端部は下方に小さく折り曲げています。焼成は良好で、天井部上面は灰白色(N 8/0)、その他の部分は青灰色(5B 6/1)です。

土師器甔(6) 口縁部1/4の破片で、推定口径25.6cm。口縁部から9.3cmの部分に径3.6cmの剥落痕があり把手が付いていたことがうかがわれます。対応する内面には強い指頭による横方向のナデが施されます。内外面とも表面の剥落が著しくわずかに外面に横方向のハケメがみられます。内外面とも灰白色(10YR 8/2)です。

土師器盤(7) 底部で1/3の破片です。底径19.5cm、残存高6.9cm。胎土は水箆されたような緻密なものです。焼成は不良です。内外面とも表面は剥落しています。内外面とも橙色(5YR7/6)です。

土師器甕(8～10) いずれも口縁部1/4の破片で、口径はそれぞれ20.0cm、23.3cm、26.2cmと復原されます。体部上半に最大径が来る球状の贅で、口縁は短く外に広がりながら立ち上がり、口縁端部は矩形にまとめられています。いずれも表面の剥落が著しいですが口縁部はヨコナデ調整が施され、(8)の体部外面は斜め方向のハケメ調整が、(10)の体部内面には断絶的な横方向のハケメ調整が観察できます。いずれも内外面淡黄色(2.5YR8/3)です。

刻印平瓦(11) 国分僧寺に使用されたこととみられる平瓦です。狭端部の約1/2の破片ですが、狭端部と広端部の差のあまりない矩形をなすものです。中央部で幅約30cm、高さ8.8cm、肉厚2.4cmです。凸面は縄目タタキ痕をナデ消しして、凹面はかすかに布目圧痕をとどめています。凸面はほとんどナデ消されています。凸面ほぼ中央に直径2.4cmの刻印(陽刻)が押されています。印面は不明瞭ですが類例を求めると丸に「宿」と推定できます。

土師器坏(12) ほぼ完形で出土しました。口径13.6cm、器高2.9cmです。焼成があまく器表面はほとんど剥落しています。内外面とも灰白色(7.5YR8/1)で、口縁のみ赤灰色(10R6/1)です。土師器皿(13) 口縁部で約1/4の破片です。推定口径21.7cm、器高2.7cmです。平坦な底から、口縁部が短く緩やかに立ち上がり、端部はわずかに肥厚しています。口縁部はていねいにヨコナデ調整が施されます。焼成は甘く、淡橙色(5YR8/4)です。

遺構出土遺物で手がかりとなりそうなものはSB50の柱抜き取り穴出土の須恵器杯の底部(3)(4)ですが、平城編年のⅠ・Ⅱ段階、8世紀の前半代からは降らないとみられます。SB50は8世紀の前半代にはすでに廃絶していたと見るべきでしょう。

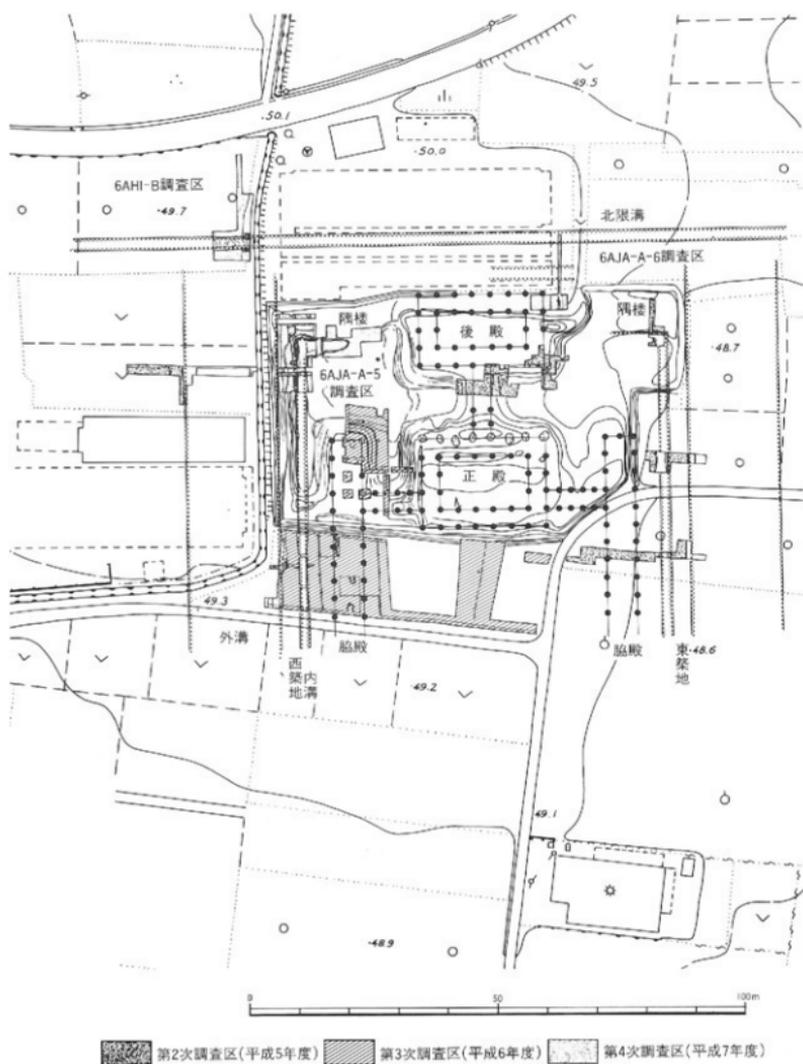
伊勢国府政庁建物配置復原原因 (縮尺 1 : 1,000)

第2次調査では早くも伊勢国府跡の確認を行い、以後政庁域の範囲確認及び政庁主要殿舎の解明を目的として調査を進めてきました。その結果、東西約120mの政庁域の規模を初め、正殿の規模・後殿の東西規模・脇殿の東西規模・軒廊の規模などが確認され、政庁の全貌解明に向けて大きく前進しました。とりわけ正殿・後殿・脇殿・軒廊の配置・規模・構造が近江国庁に酷似するという点は、これまで知られている国庁にみられない顕著な特徴と云えます。

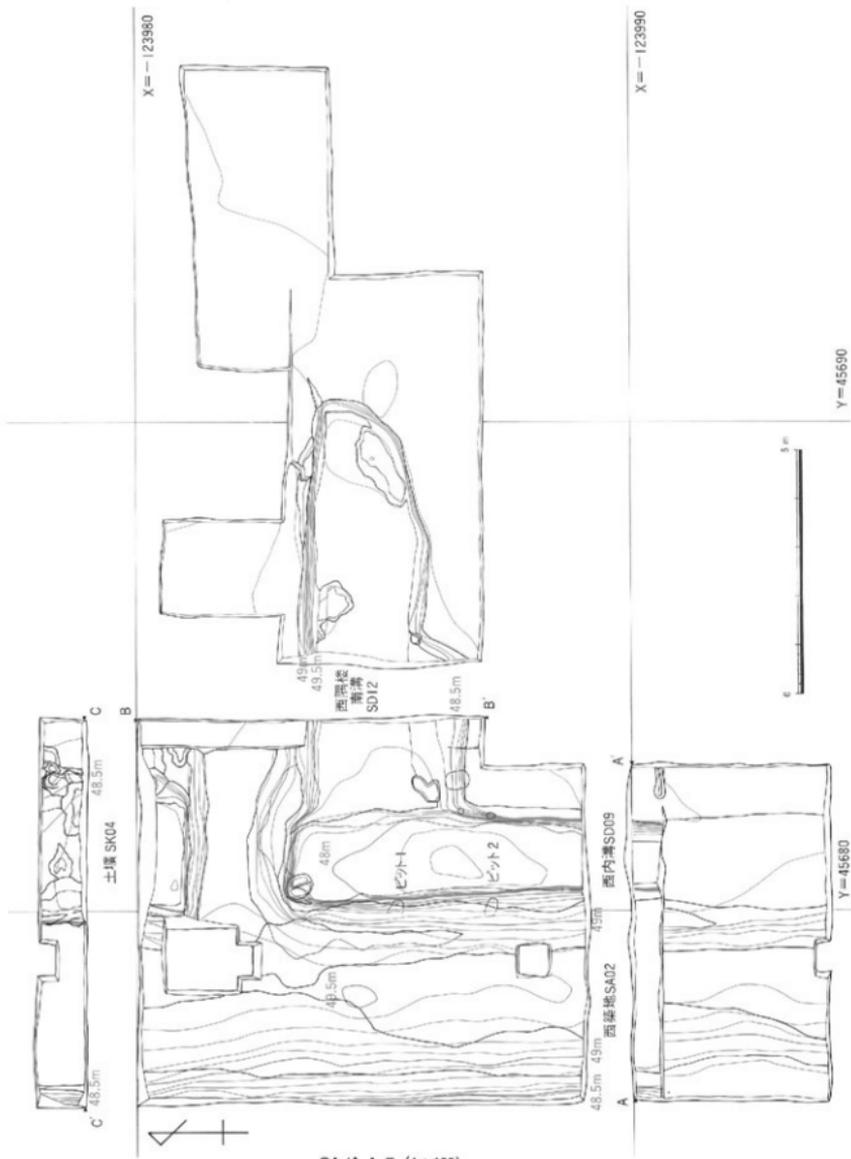
GAJA-A-5 (1 : 100)

西築地SA02 南北16mに亘って検出を行いました。植物の高植上からなる表土を10~20cm除去すると築地の残存部分が現れました。築地の内側は建物基壇以外の部分が自然地形の凹凸を平滑にするように若干削平されているため、相対的に築地は残りが良くみえます。実際は推定される旧地表から約20cmの高さで残っているにすぎません。地下部分は深さ44cmまで掘り込まれ、黄褐色地山面のわずかに上で止められています。ただし、埋め戻しは粗雑で、正殿・後殿のようにしっかりと突き固められていません。掘込地業の横断面形は逆台形で、底部は激しい凹凸をなします。掘込地業の幅は2.3mです。調査区北端部分においては基礎地業内に瓦片を含むのが観察されました。観察された築地表面の内溝側斜面に瓦が堆積していました。築地東辺にはピット1・2があり、築地の添え柱の可能性あります。

西内溝SD09・西隅楼南溝SD12 西築地内側と西隅楼南側から溝が検出されました。西内溝SD09の掘り形は現地表からの深さが1.2m、幅1.7~2.1mです。北端は隅楼部分で途切れており、その部分に西隅楼南溝SD12が直角に取り付きます。SD09埋土には大量の瓦類を含み、その層位的な出土のピー

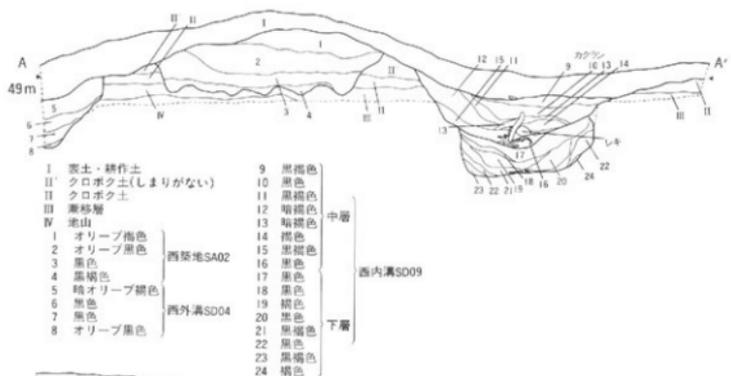
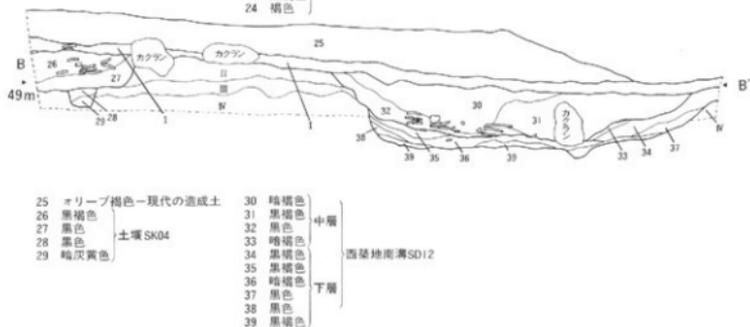
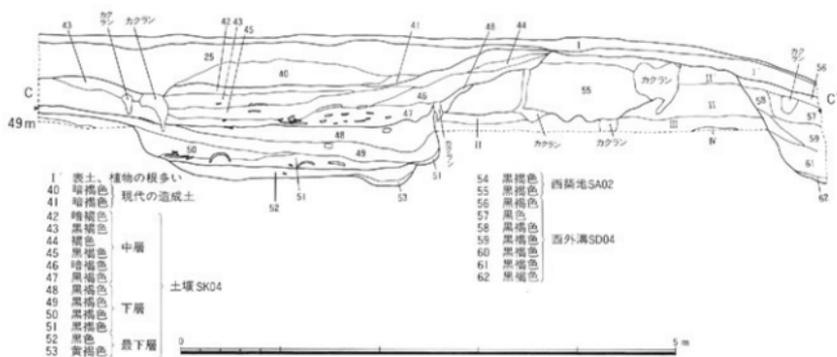
6AJA-A-5 土層断面図 (1:50)

クは、築地側から流れ込む黄褐色土を含む層と表土の間（上層）、同黄褐色土を含む層の付近（中層）、底面近く（下層）の3層が認められます。最も瓦を多く含むのは中層で、上層及び下層はほんのわずかです。瓦の堆積は築地側に多く見られます。完形の軒丸瓦がめだちますが、建物が自然崩壊したような堆積状況は窺えません。SD09は地山を70cmほど掘り抜いて、黄褐色土を採取したのち、30～40cm埋め戻され、築地雨落ち溝としての機能をもたせるように整備されたものと考えられています。中層の瓦はその埋め戻された面に堆積したものと判断できます。

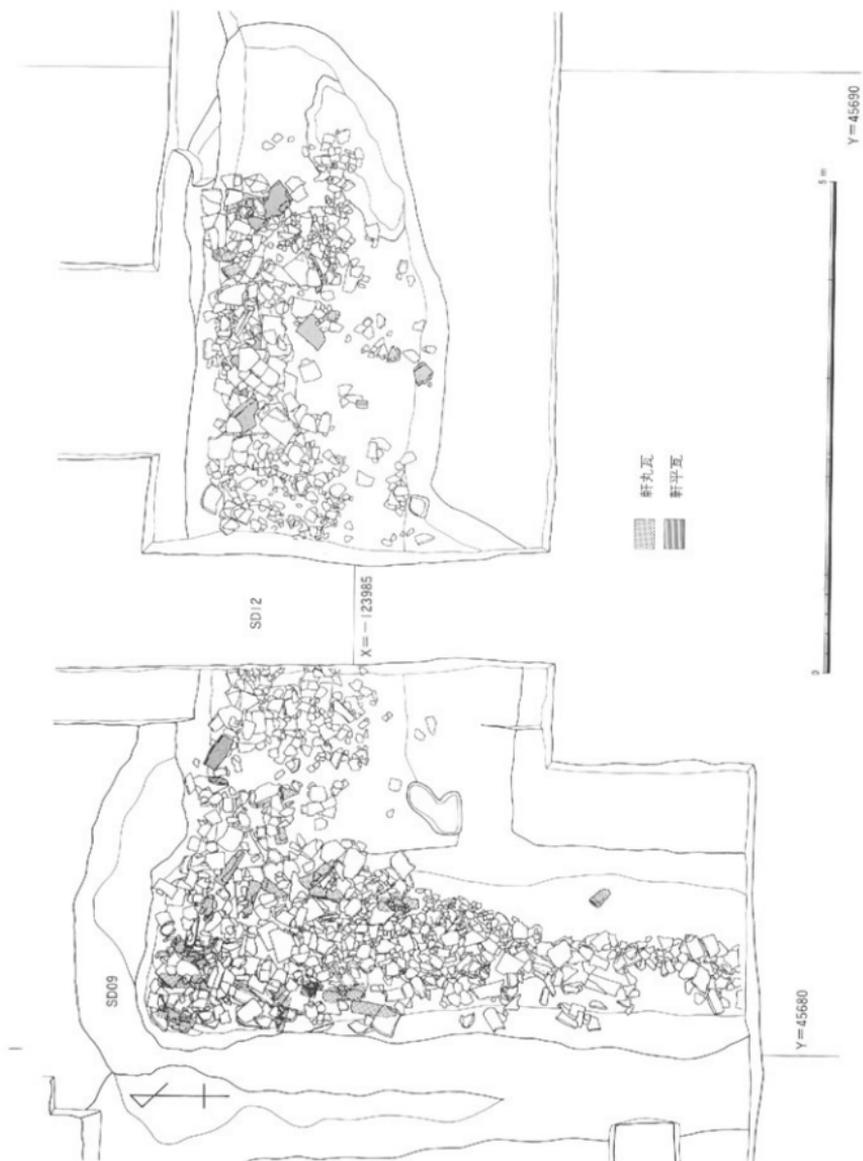
SD09・SD12 瓦出土状況 (1:50)

西隅楼南溝SD12は深さ80cmで、SD09とは30cm程の段差を有します。瓦の出土状況はSD09と同様ですが、SD09と比べ浅いため、溝の掘り形がそのまま溝として機能するようにわずかな底面の整形が行われているのみです。幅は3.3mで、SD09との接合部分から東へ3.2mのところまで0.7m幅を減じ、さらに東にいくに従い、幅と深さを減じながら8.3mの部分で途切れます。遺物の大半は瓦類で、層位的な出土のピークはSD09と同様に中・下の3層に分かれ、中層に含まれるものがほとんどです。隅楼側に多く堆積しています。

SD09とSD12とは遺物・埋土の堆積に時間差は見いだせず、同時に機能するよう企図されたものと考えられます。
