ヒラシロ遺跡

～発掘調査と保存整備事業のあらまし～

浜松市教育委員会

2016年3月

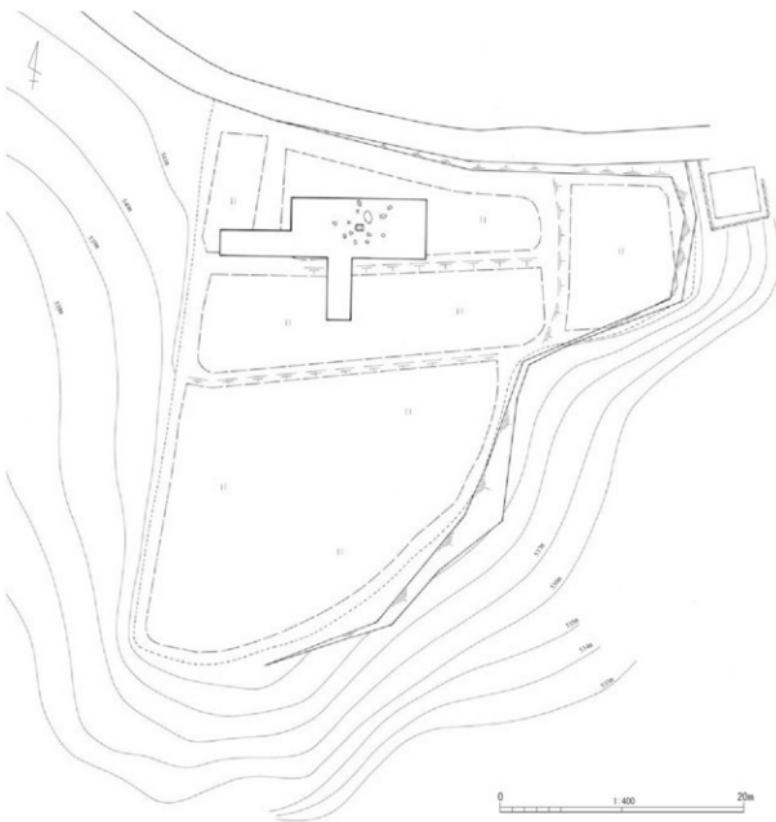
Fig.4 調査区とその周辺の地形

概要 調査地は、東西を谷に挟まれた舌状の丘陵の緩斜面である。調査以前は棚田が営まれており、地形は改変されていたが、最上段の水田部分を調査したところ、石囲い炉1基、貯蔵穴とみられる土坑1基、柱穴とみられる小穴が12基検出され、住居跡の存在が確認された。

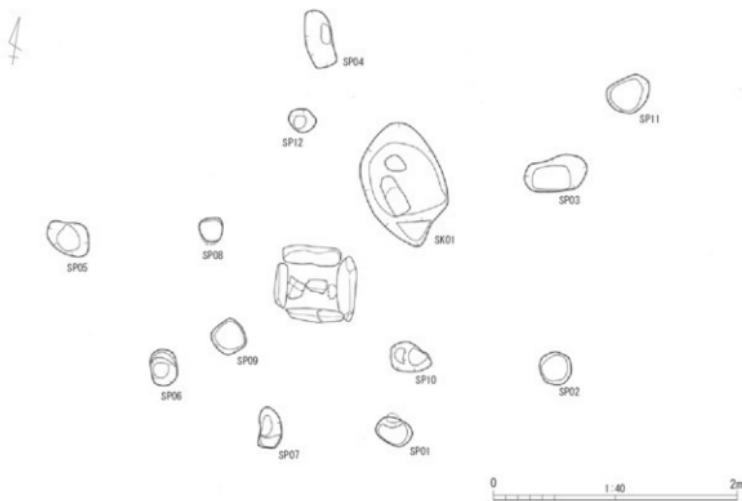
Fig. 5 住居跡平面図

この住居跡は竪穴住居跡と考えられるが、当時の生活面は後世の耕作等で削平されているとみられ、床面を掘り廻めた痕跡は確認できなかつた。遺構の配置状況から、住居跡の規模・形状は直径

5～6 m程度の円形プランと推定される。

石囲い炉 炉は、火を焚いて調理・採暖・採光等を行うもので、住居のほぼ中央につくられる。炉の周囲を石で囲んだ炉を特に石囲い炉と呼ぶ。本遺跡の石囲い炉は、浅く掘り立めた穴の側面にほぼ同じ大きさの平らな石を4個立てた状態で配し、平面を正方形形状に組み合わせている。ほぼ方位と同じ向きであり、規模は外側で南北62 cm、東西66 cm、内法で南北35 cm、東西40 cmを測る。

土坑(SK01) 石囲い炉から40 cm北東側で検出された。南北に長い梢円形状のプランを呈し、長軸102 cm、短軸66 cmを測る。深さや埋土の状況は記録が無く不明である。規模や石囲い炉との位置関係から、食糧等を保存するための貯蔵穴として使われていた可能性がある。遺物は出土していないが石が数点出土している。

小穴(SP01～12) 石囲い炉や土坑を取り囲むように12基検出された。平面形は円形や梢円形を呈する。規模は径20～45 cm程度である。各小穴の深さの情報は残されていない。

これらの小穴はいずれも柱穴とみられるが、特にSP01・06・07・10の4基は二重穴を呈しており、その可能性が高い。SP01～07は、その配置状況や石囲い炉との位置関係から、石囲い炉が使われていた住居の柱穴と推測されており、後の復元住居の建設においても柱穴として整備している。他のSP08～12についても、住居の建て替えや改築に伴う柱穴となる可能性がある。

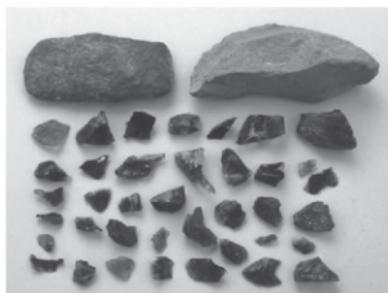
Fig.6 出土した黒曜石と石器

他に、黒曜石の剥片等が多数出土している (Fig.6)。

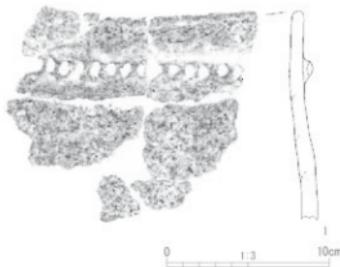
Fig.7 石圓い炉出土遺物実測図

1は石囲い炉の床面直上から出土した深鉢形土器の口縁部である。口縁部は平縁でほぼ直立している。口縁部には横位の隆帯がめぐり、刺突文が施されている。加曾利E IV式とみられ、中期末頃に位置づけられる。

住居跡からの出土遺物は中期末の加曽利E IV式の土器1点のみであるが、石囲い炉の底部付近から出土しているため、住居跡の時期を示すものと捉えられる。

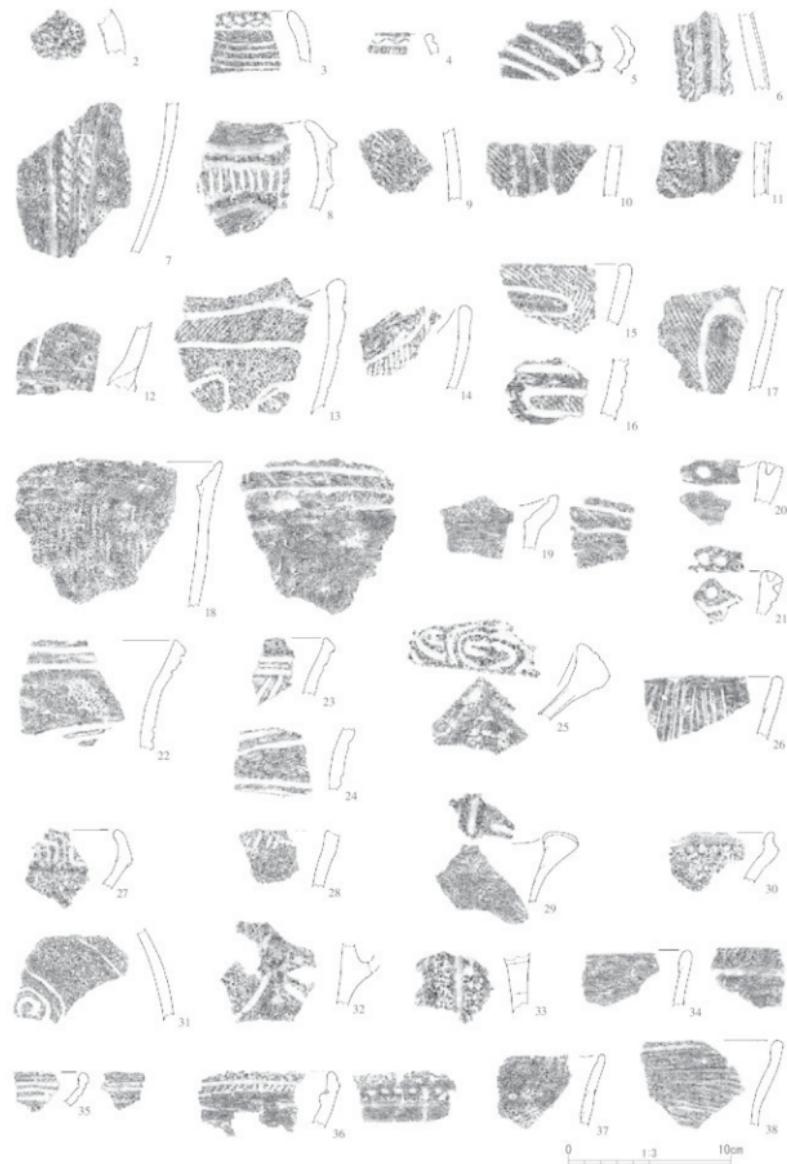
Fig.8 出土遺物実測図（遺構外その1）

縄文土器 (Fig7-1 ~ Fig9-44) 遺構内からの出土は1のみで、2~43は遺構外の出土である。

3~12は中期後半に位置づけられる。3は内湾する口縁部の破片である。口唇部直下に隆起線による波形文、その下に連続弧線文が施されている。4は口縁部の小片で口唇部直下に3と同様の波形文が施され、その下には縦位に細かな条線文が施される。いずれも中富III式とみられる。5は端部を欠くが、口縁部が大きく外へ張り出るわゆるキャリバー形を呈する深鉢形土器である。弧状の沈線文が施されている。咲烟式とみられる。6は縦位に隆帯と結節縄文が施されている。長野県南部の伊那谷地方に多くみられる特徴であり、当地域では天竜川流域に多く出土し広野C式と呼ばれたこともあるが、胎土の特徴から伊那谷地方からもたらされた個体の可能性が考えられる。7は縦位に2本の隆帯と縄文が施される。8は口縁部が内傾し、隆帯で区画された文様帶に縦位の沈線文が施される。9は縄文が施された小片である。10は縦位の沈線による区画帶に縄文が施される。11は縦位の隆帯がみられる。7~11は、いずれも加曾利E式とみられる。12は底部の破片で、縦位の沈線がみられる。中期後半の曾利IV・V式の影響を受けているとみられる。

13~26は後期初頭に位置づけられる。13~16は太い沈線で区画された内側に縄文が施された磨消縄文の一群である。13・14は波状口縁で、口縁の形状に沿うように文様帶がめぐる。15は平縁の口縁端部まで縄文が施される。16も横位の区画帶に縄文が施される。いずれも中津式とみられる。17は13~16のような太い沈線による区画帶状のものが設けられているが、磨消ではなく沈線の内外に縄文が施されている。中津式とみられる。18・19は屈折して開く口縁部の内側に2条の沈線がめぐり、縄文が施されている。称名寺式とみられる。20・21は、波状口縁の頂部に刺突による孔が穿たれている個体である。いずれも孔は貫通していない。中津式あるいは称名寺式とみられる。22~24は、縄文が施されず横位に2条の沈線がめぐる一群である。いずれも称名寺式とみられる。25は、波状口縁の頂部である。肥厚した口縁端部面に沈線による渦巻文が施されている。中津式・称名寺式に併行するとみられるが、堀之内式に下る可能性もある。26は粗製土器の口縁部破片で、縦位に条線文が施されている。中津式・称名寺式に併行するとみられる。

27~33は、後期前葉に位置づけられる。27・28は口縁外部に狭い文様帶を設けている。27には渦巻文が確認される。いずれも堀之内I式とみられる。29は波状口縁頂部の破片、30は口唇部を薄く仕上げた浅鉢の破片とみられる。いずれも堀之内I式とみられる。31・32は胴部破片である。31は渦巻文が施されている。32には突起がみられる。端部を欠損しているが、アーチ状を呈する把手になると考えられる。33は胎土が著しく粗いが、口縁部付近の破片とみられる。上部へ向かい肥厚しており、縦方向の隆帯が2条施され、孔が穿たれている。34は、無文の粗製土器の口縁

部である。31～34は堀之内I～II式とみられる。

35～37は、後期中葉の加曾利B I式に位置づけられる。35は口縁部の破片で外面に3条の沈線がめぐらされる。36も口縁部の破片である。外面の口縁端部直下にキザミを施した細い突帯がめぐり、内面には円形刺突文と突帯がめぐる。器面は丁寧にミガキが行われており、色調は黒色を呈するなど典型的な加曾利B式の特徴を有し、胎土に在地特有の白い礫（石英や長石）の混入がみられないことから、関東方面からの搬入品と考えられる。37は無文の粗製土器の口縁部である。口縁端部内面を窪ませている。

38は条痕文が施された口縁部の破片である。晩期後葉頃のものとみられる。胎土が在地のものと異なり密であることから天竜川下流域からの搬入品の可能性がある。他に晩期の土器はみられず、後期後葉の土器も確認されていないことから、集落が晩期まで継続していたかどうかは不明である。

39・40は時期が判然としない個体である。39は口縁部の破片である。薄手の造りであり、口縁端部は折り返されており、口縁端部直下の外面には狭い幅で縦文が施されている。40は頸部の破片とみられる。

中期後半～末の土器型式は、加曽利E III～IV式が主体となるほか、東海系の咲烟式、中富III式、中部高地系の曾利IV～V式などの影響を受けた個体がみられる。の中でも、Fig.8-6は縦位の結節縄文が施され、胎土が粗く白い礫の粒子が大きい。胎土に白い礫の小片（石英、長石）が混じるのは天竜川流域の特徴で、上流にいくほど胎土が粗く礫の粒子も大きくなる傾向がある。縦位の結節縄文を施す一群が存在している南信地域からの搬入品とみられる。

後期前葉～中葉の土器型式は、後期前葉が堀之内I～II式、後期中葉が加曽利B I式に属する。Fig.8-36は胎土の特徴等から関東方面からの搬入品とみられる。

それ以外の時期の土器はほとんどみられないが、条痕文土器が1点出土している（Fig.8-38）。胎土が密であり、天竜川下流域からの搬入品とみられる。

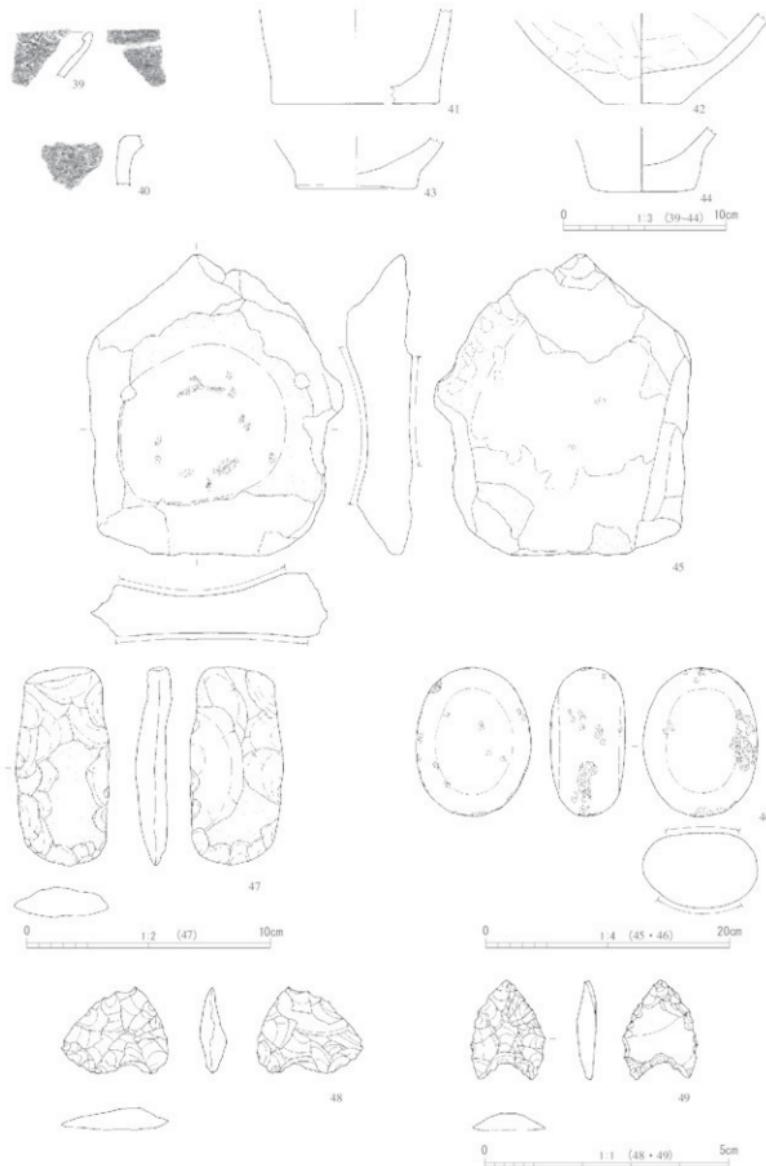
Fig.9 出土遺物実測図（遺構外その2）

41～44は、いずれも深鉢の底部である。41は底径10.4cmを測る。胴部に向かって直立気味であり、中期のものと考えられる。42は底径5.2cm、43は底径7.6cm、44は底径6.0cmである。42～44は底部から胴部に向かって広がる器形であり、後期のものと考えられる。

石 器 (Fig.9-45～49) 45は緑色片岩製の石皿である。平らな面の両面に磨り痕、敲打痕を有するが、特に片面に顕著である。

46は砂岩製で磨り痕と敲打痕の両方が認められるため、磨石・敲石兼用で用いられたとみられる。やや扁平な椭円形状を呈し、磨り痕は平らな面の両面に認められ、敲打痕は側面を中心に認められる。

47はやや小型の打製石斧である。

48・49は石鐵である。いずれも無茎の回基である。48はチャート製、49は黒曜石製である。

Fig.	No.	造構	種別	法量	備考
9	45	造構外	石皿	長 24.0 cm、幅 21.0 cm、厚 5.4 cm、重 3,770g	緑色片岩
9	46	造構外	磨石・敲石	長 12.3 cm、幅 9.5 cm、厚 6.2 cm、重 1,020g	砂岩
9	47	造構外	打製石斧	長 8.2 cm、幅 3.8 cm、厚 1.3 cm、重 51 g	
9	48	造構外	石鏃	長 2.0 cm、幅 1.5 cm、厚 0.4 cm、重 0.9 g	チャート
9	49	造構外	石鏃	長 1.8 cm、幅 2.2 cm、厚 0.5 cm、重 1.7 g	黒曜石

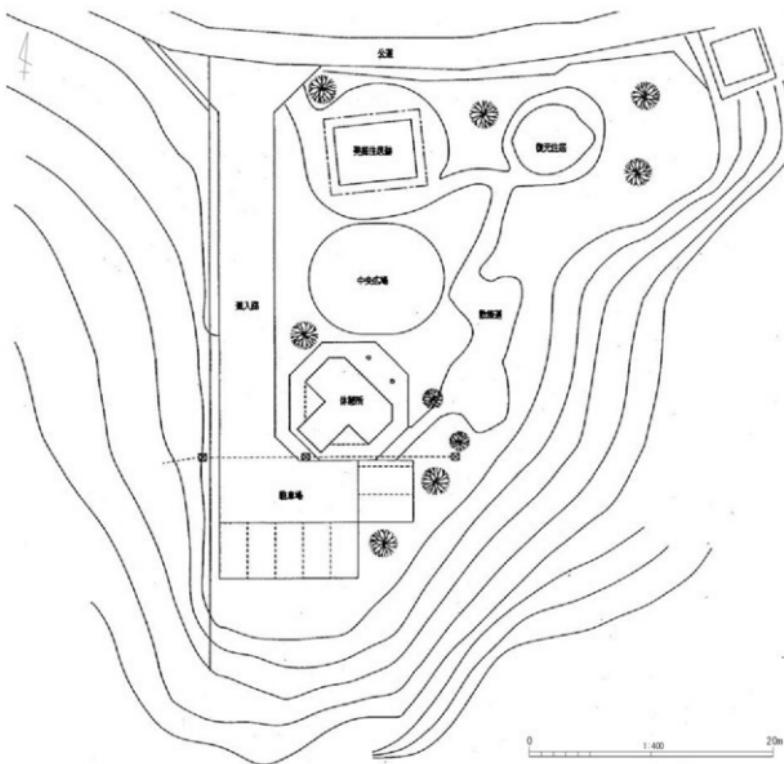
Fig.10 整備計画図

整備計画 調査で検出された住居跡は埋戻し、上部に遺構表示サインを設置することとした。また、調査地東側に竪穴住居を復元することとした。調査地点周辺は、遊歩道、広場、芝など平面的な整備を行い、南側には休憩所や駐車場等を整備し、西側に車両の進入路を整備することとした。

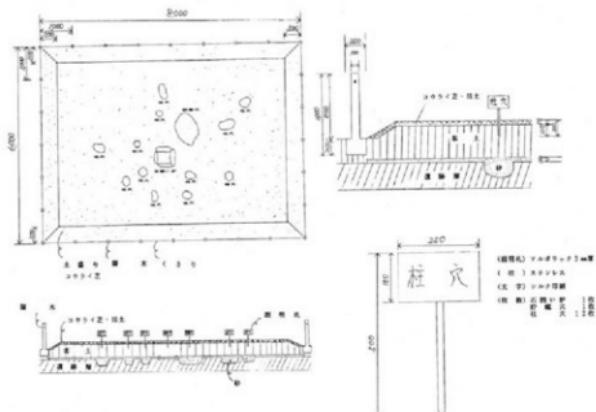
Fig.11 遺構保存整備工事 平面図・断面図・詳細図

遺構保存整備工事 この工事で実施したのは、遺構の被覆保護工、サイン工、遺構上への立入を制限するための柵工である。発掘調査で検出された住居跡とその周辺の 48 m^2 ($8\text{ m} \times 6\text{ m}$) を対象とした。遺構の被覆保護工については、遺構内および遺構面上に 5 cm 厚で砂を被覆し、さらにその上部に 40 cm 厚で土を被覆した上で表面に張芝を行った。遺構表示サインは、被覆保護された上部において、石いり炉や柱穴等の位置の真上となるように設置したほか、説明板を 1 基整備している。

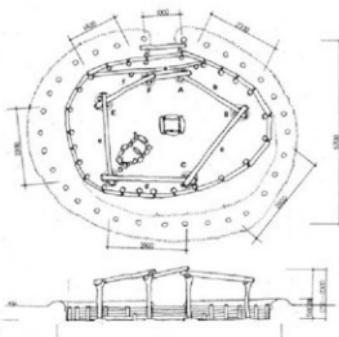
Fig.12 復元住居平面図・断面図

復元住居整備工事 発掘調査で検出された石いり炉と柱穴と想定される小穴の位置や規模に基づき、竪穴住居の整備工事を実施した。整備箇所は検出遺構の直上ではなく、約 15 m 東側の遺構が存在しない箇所を選定した。発掘調査では竪穴住居の掘方は検出されておらず、住居の平面形は不明であるが、柱穴の配置状況と他事例を参考に、長軸 7.6 m 短軸 5.7 m 程度の楕円形を呈し、周囲に土堤を有する竪穴住居と想定して建物の復元を行った。

復元住居内部の石窓い炉は、実物に近似する自然石を選定して造形された。また、貯蔵穴とみられる土坑についても内部から石が数点出土しているため、石で囲まれていたと想定して表現している。床面には、10 cm厚の三和土が施されている。住居掘方の壁面には、丸太の柱と横木による土留めが行われている。

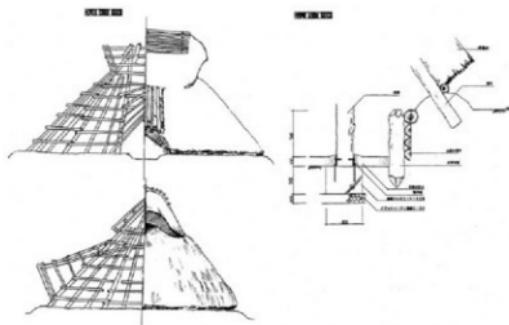
Fig.13 復元住居立面図・構造図

柱組は 6 本の主柱を 6 本の梁で組んだ不整な 6 角形の構造としている。屋根は長径方向に棟木をのせて煙出しを設けたものとした。

柱材は周辺に自生しているカシ、シイ、コナラ、クヌギなどを使用し、柱の固定材は強度を保つため釘や番線を使用し、化粧材として蔓や襤を用いた。主柱の基礎はコンクリート基礎とした。屋根材は茅で厚み $450\sim 600\text{mm}$ の 2 度葺きとした。

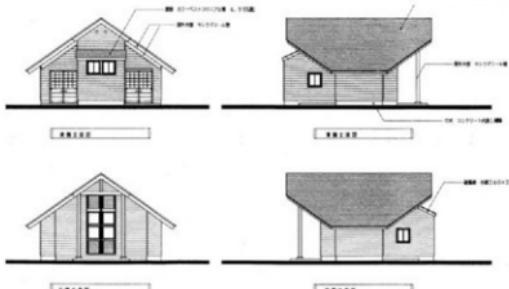
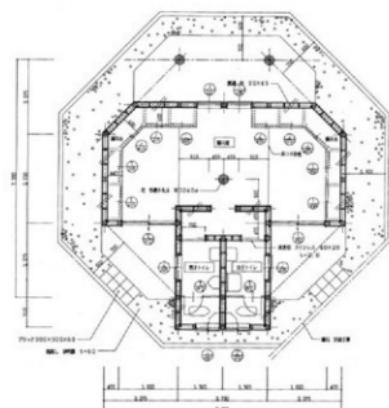
Fig.14 休憩所（ガイダンス施設）立面図

休憩所整備工事 休憩所は木造平屋建てで、建築面積は47.41 m²である。便所と展示室から構成されており、遺跡のガイダンス施設としての役割を担っている。展示室には、遺跡の概要や縄文時代の概説、天竜市（現天竜区天竜地域）の年表等の解説パネルを設置しており、ヒラシロ遺跡など天竜地域の縄文時代の遺跡から出土した遺物をはじめ、縄文土器レプリカ、堅穴住居のジオラマなどを展示している。

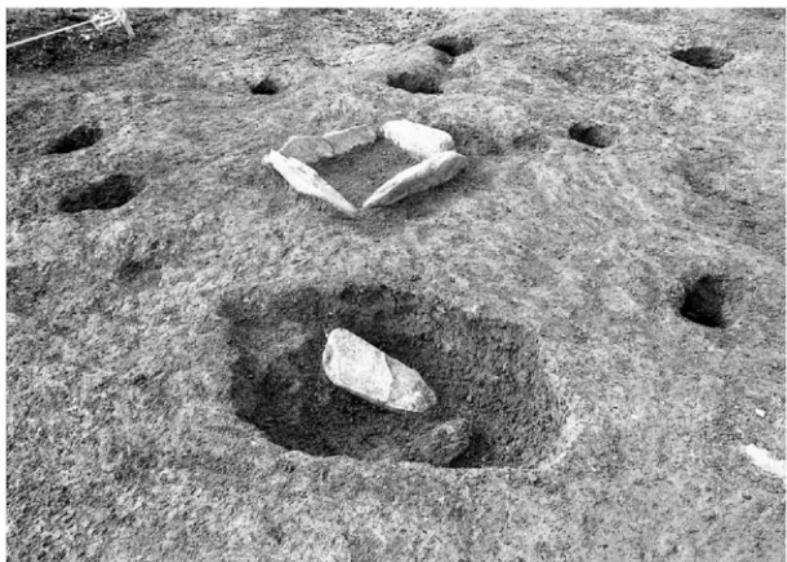
2 土坑・石囲い炉検出状況（北東から）

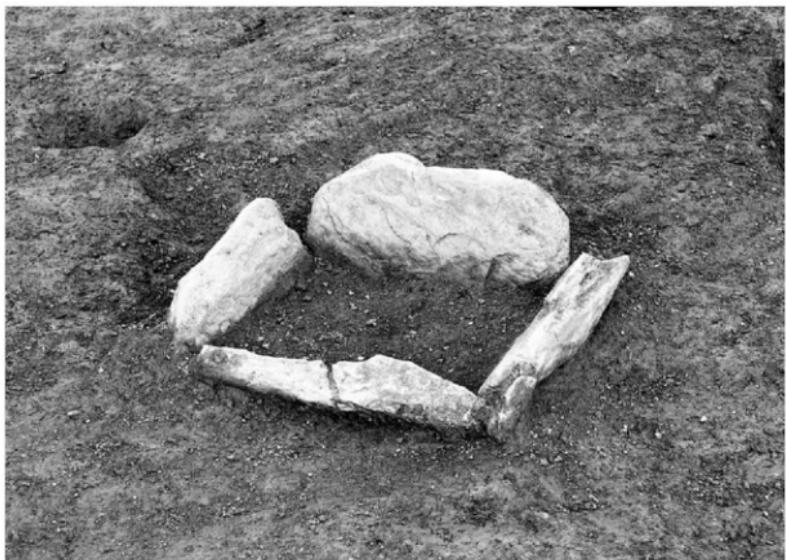
1 石囲い炉検出状況（南東から）

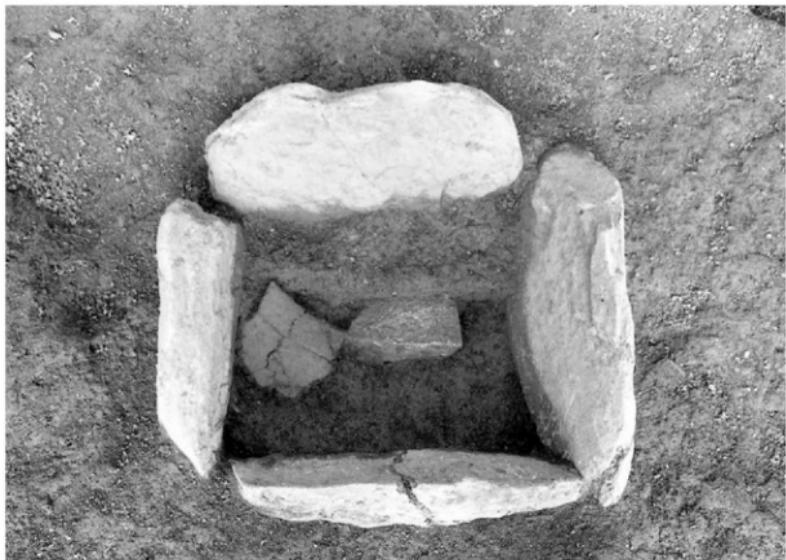
1 石囲い炉遺物出土状況
