# 岐 阜 城 跡 3

— 史跡整備に伴う発掘調査 —

岐阜市教育委員会  
(公財)岐阜市教育文化振興事業団

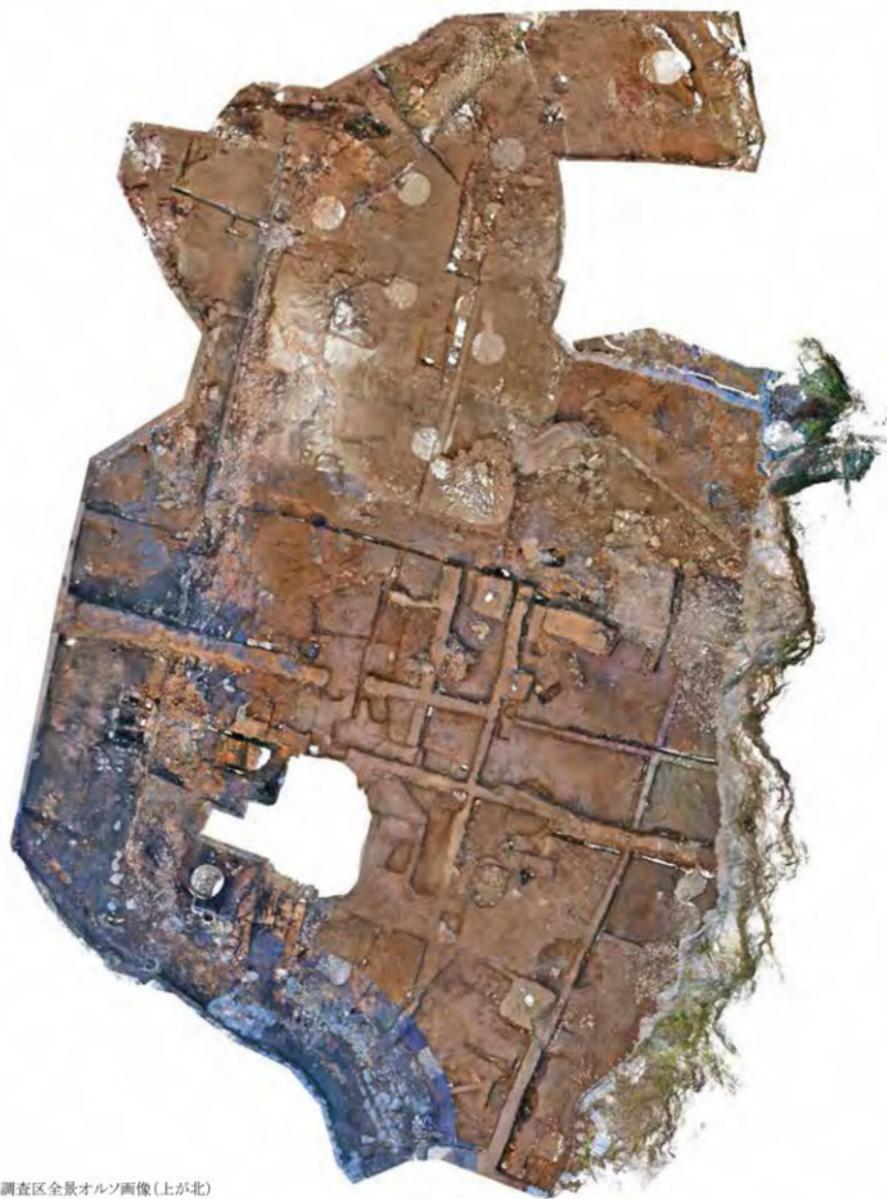
調査区全景オルソ画像(上が北)

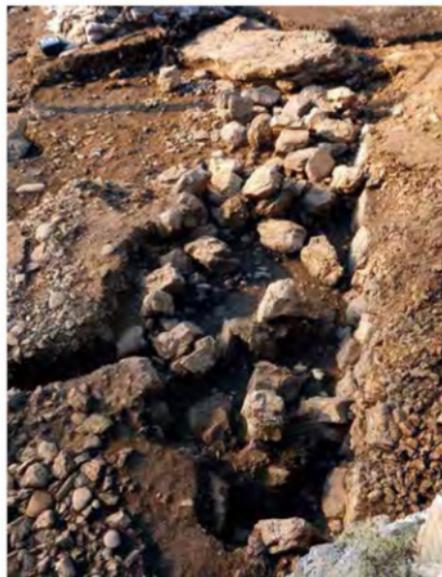
石垣SV29石材転落状況(南東から)

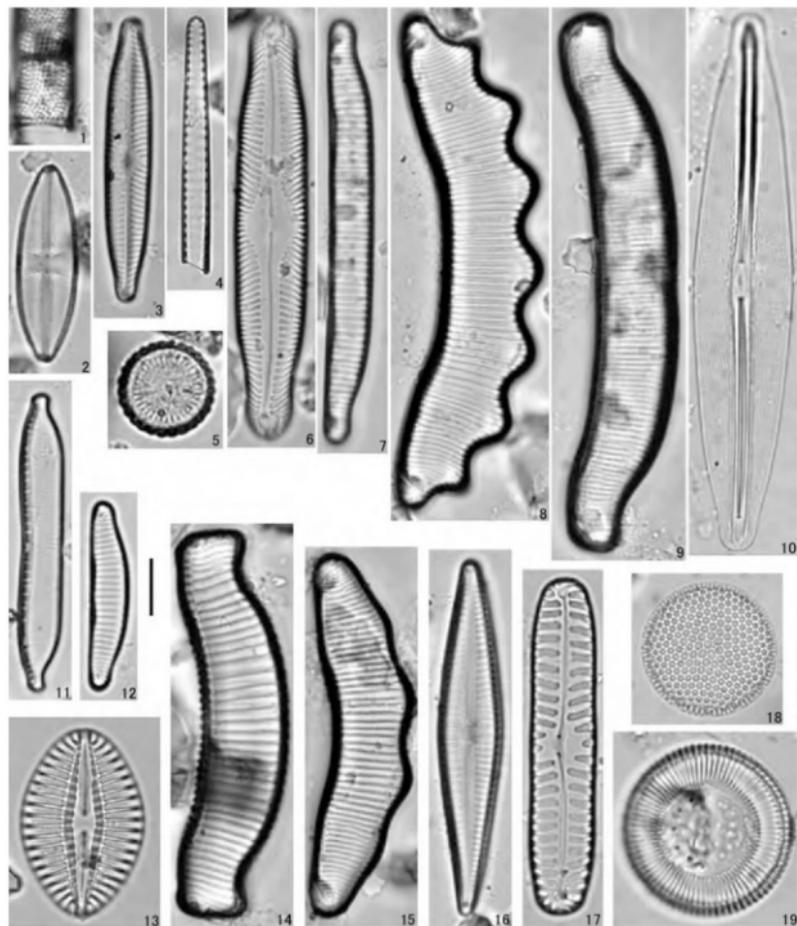
堆積物中の珪藻化石の顕微鏡写真 (bar:10  $\mu$  m)

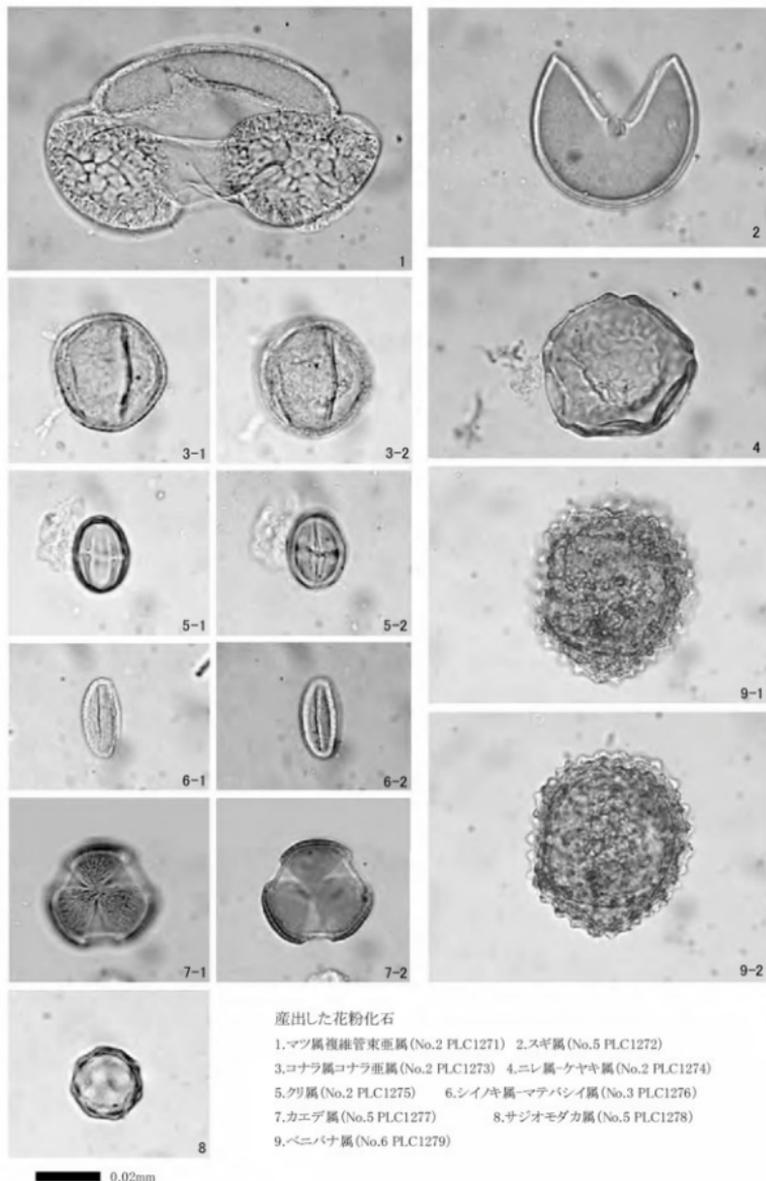
産出した花粉化石

1. マツ属複維管束亜属 (No.2 PLC1271) 2. スギ属 (No.5 PLC1272)  
 3. コナラ属コナラ亜属 (No.2 PLC1273) 4. ニレ属-ケヤキ属 (No.2 PLC1274)  
 5. クリ属 (No.2 PLC1275) 6. シイノキ属-マテバシイ属 (No.3 PLC1276)  
 7. カエデ属 (No.5 PLC1277) 8. サジオモダカ属 (No.5 PLC1278)  
 9. ベニバナ属 (No.6 PLC1279)

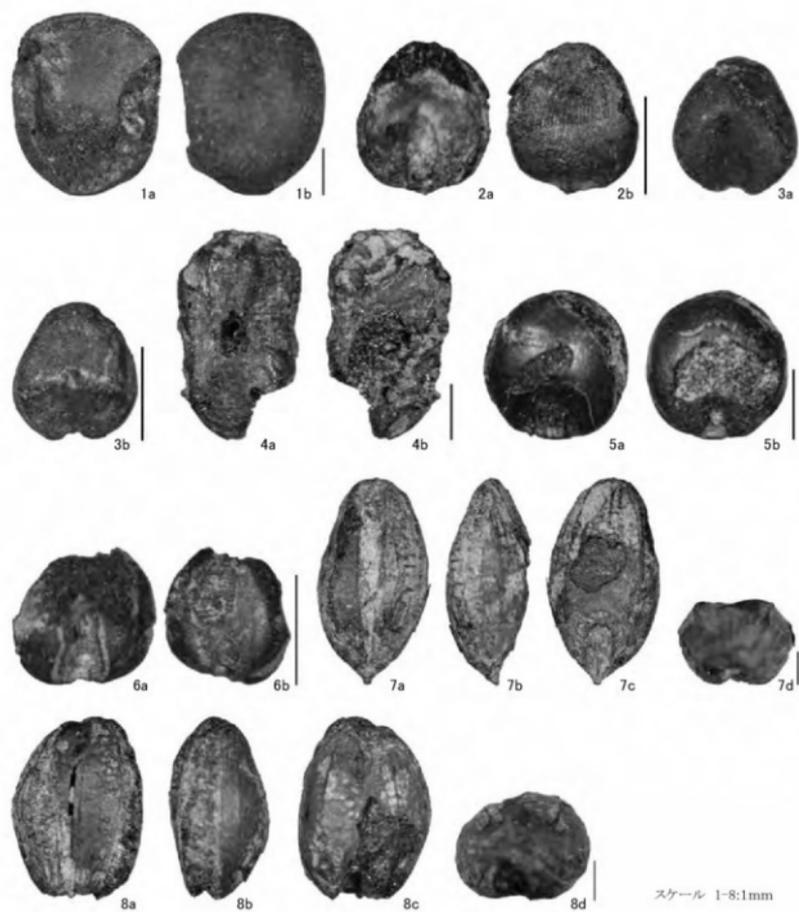
炭化種実

1. マメ科炭化種子、2. ヒエ炭化有ふ果、3. ヒエ炭化種子、4. イネ炭化種子、5. キビ炭化種子、  
6. アワ炭化種子、7・8. オオムギ炭化種子 (PLD-26064)

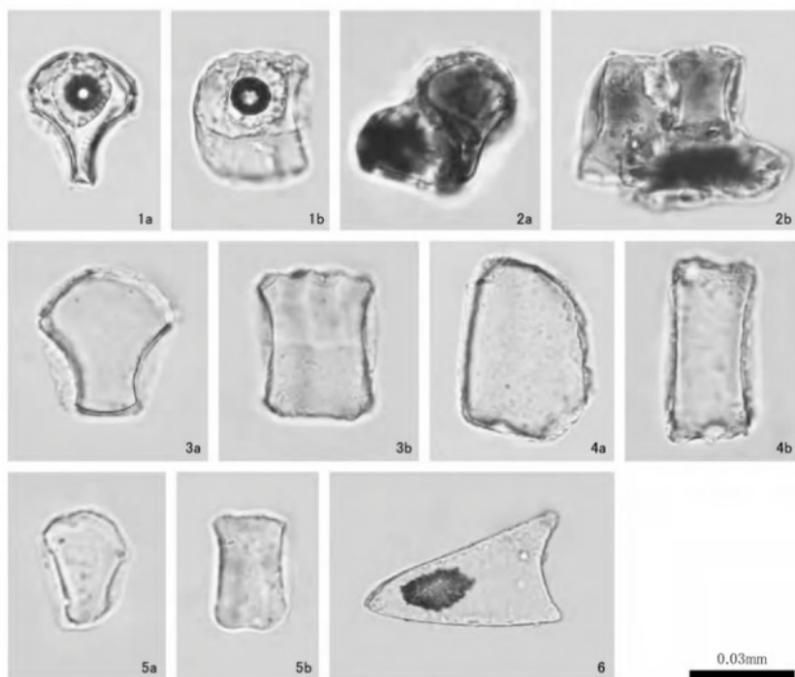
植物珪酸体

1. イネ機動細胞珪酸体、2. イネ機動細胞珪酸体(連結)、3. ネザサ節型機動細胞珪酸体、4. ササ属機動細胞珪酸体、  
5. ウシクサ族機動細胞珪酸体、6. 不明植物珪酸体(ポイント型)

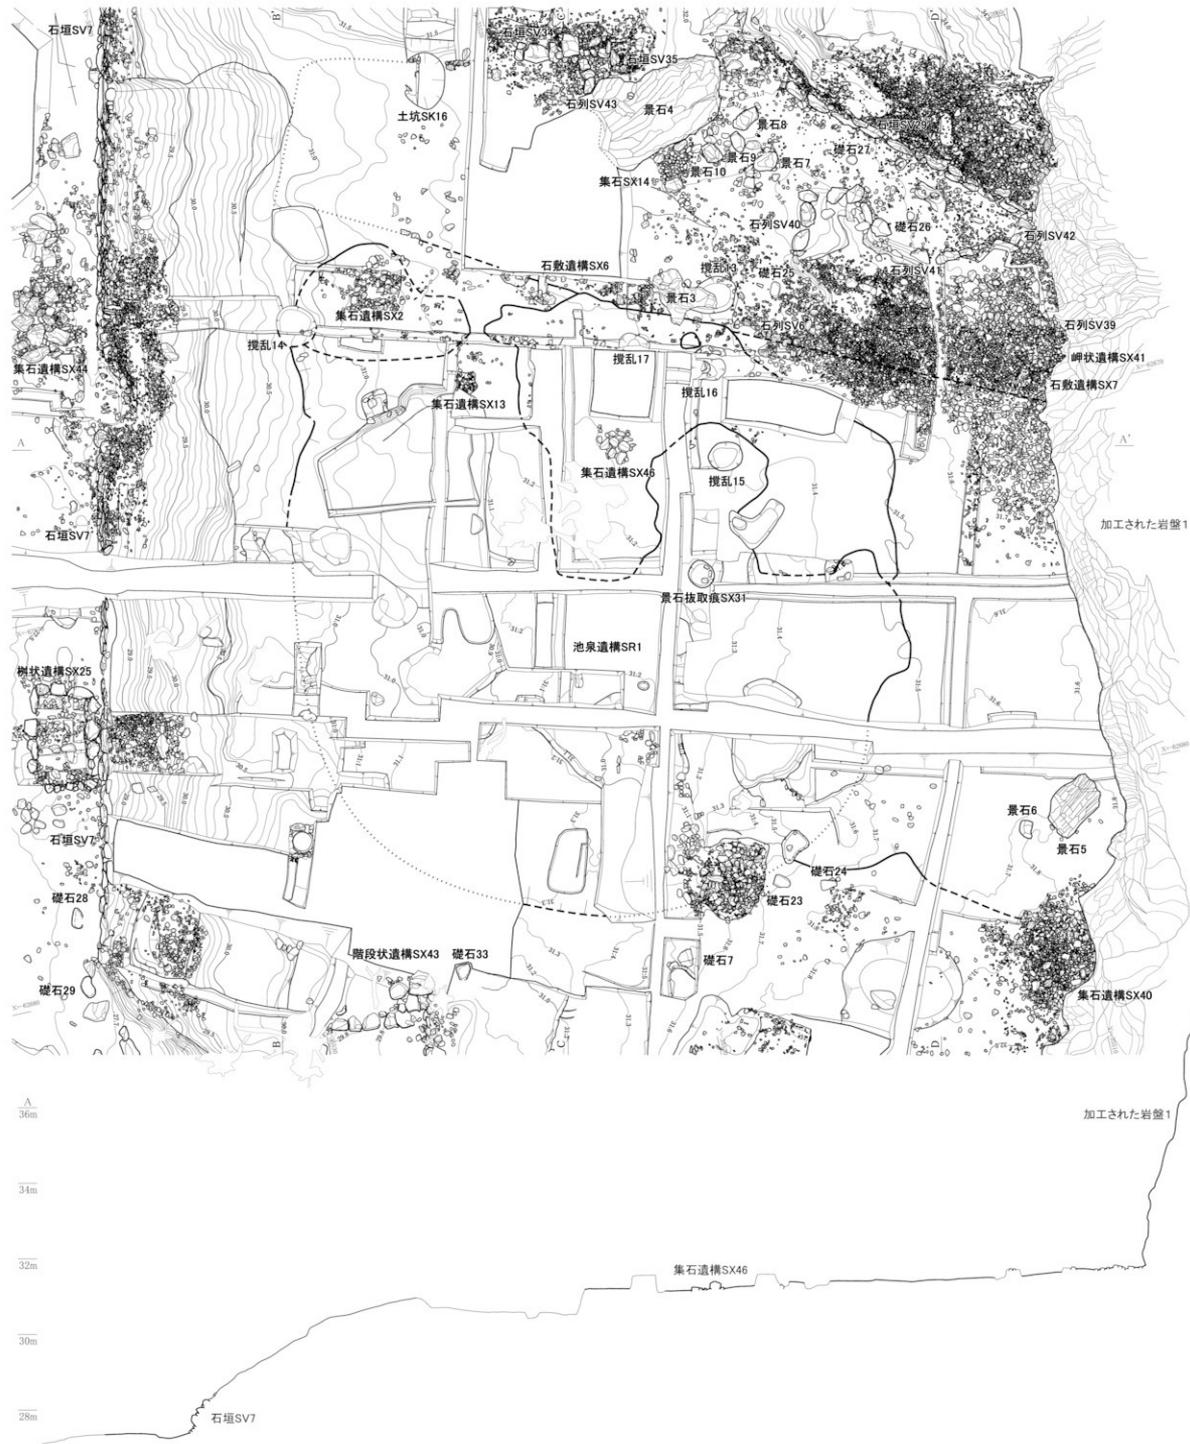
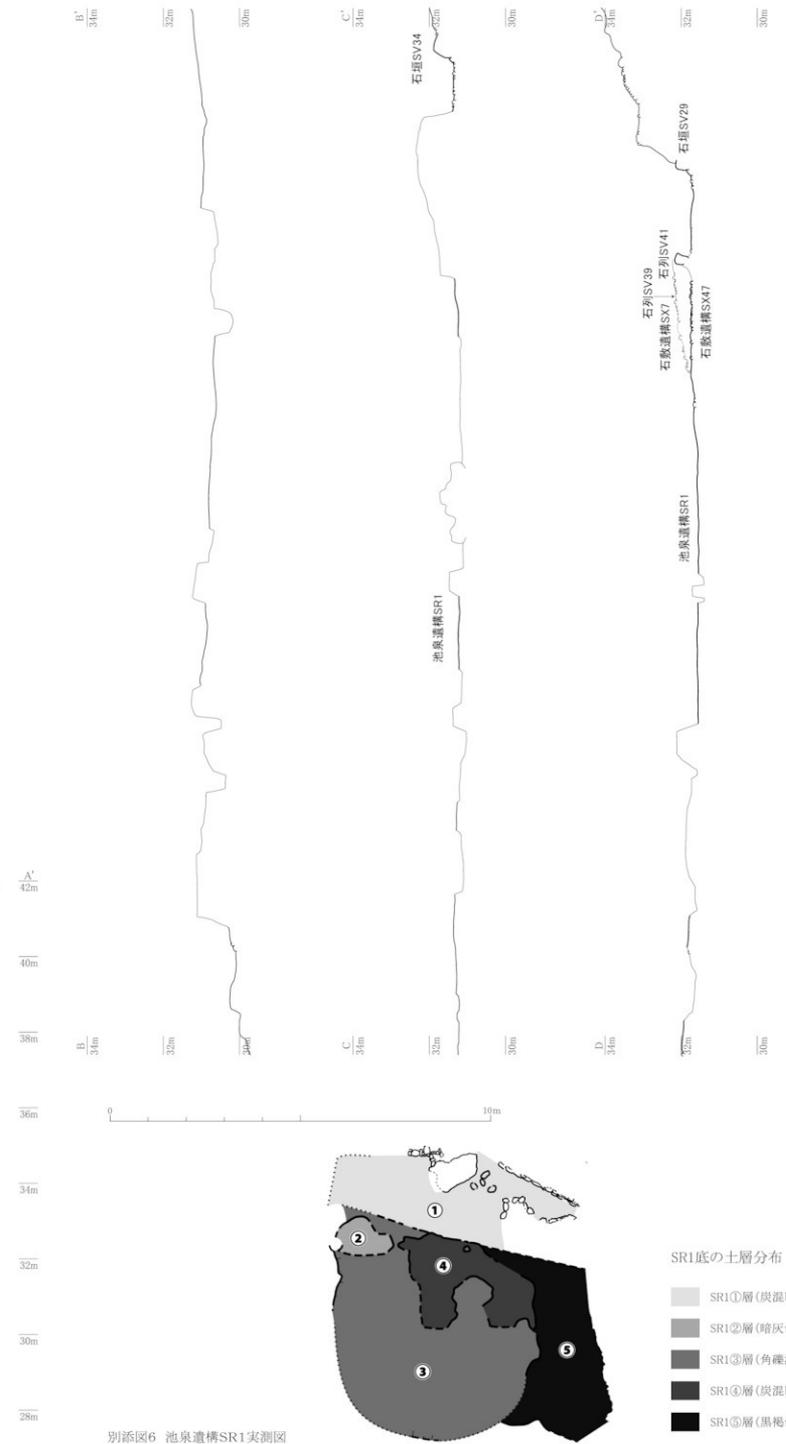
別添図6 池泉遺構SR1実測図

- SR1底の土層分布
- SR1 ①層 (炭混じりの暗灰色土)
  - SR1 ②層 (暗灰色土)
  - SR1 ③層 (角礫混じりの黄色土)
  - SR1 ④層 (炭混じりの褐色土)
  - SR1 ⑤層 (黒褐色土)
