藤原宮 大極殿院の調査

飛鳥藤原第 195 次調査 現地説明会資料

(独) 国立文化財機構奈良文化財研究所 都城発掘調査

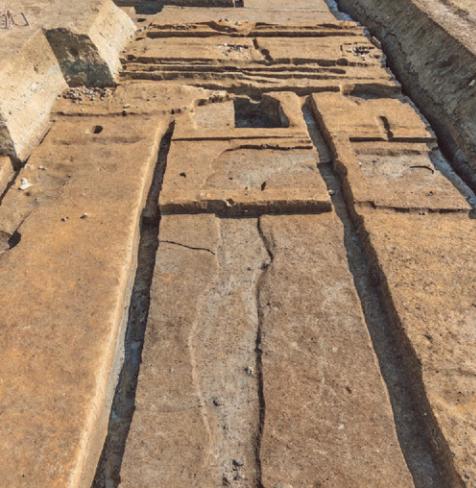
造営時のし字溝と東面回廊基壇（西から）

※東面・北面回廊造當時の雨水排水のため、基壇に沿って掘られた溝

L字溝 回廊造営時に、東面・北面にL字溝にL字溝に溝が掘られていることがわかりました。雨水排水のため、回廊基壇の高まりと一緒に溝が掘削されたとみられます。

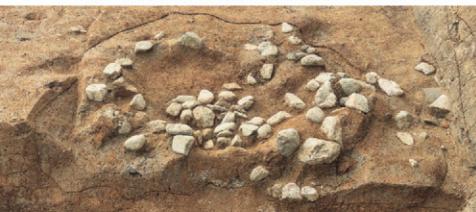
回廊入隅柱穴の根石検出状況（東から）

※東面と北面回廊が接続する入隅部にあたり、礎石の根石がよく残っている

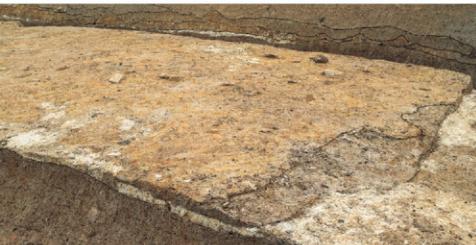
凝灰岩粉末を用いた地業（北西から）

*二上山で産出する白色角礫凝灰岩の粉末を間に挟むことで、排水性が高まり地盤が引き締まる

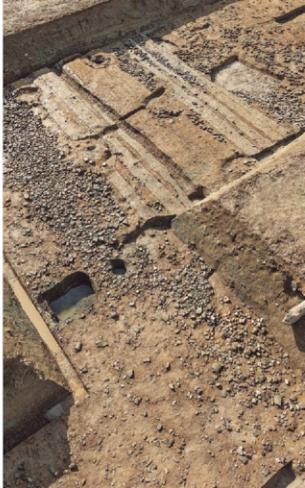
東面回廊基壇周りの瓦堆積（北東から）
※廃絶後、主に回廊外側に瓦を廃棄していた

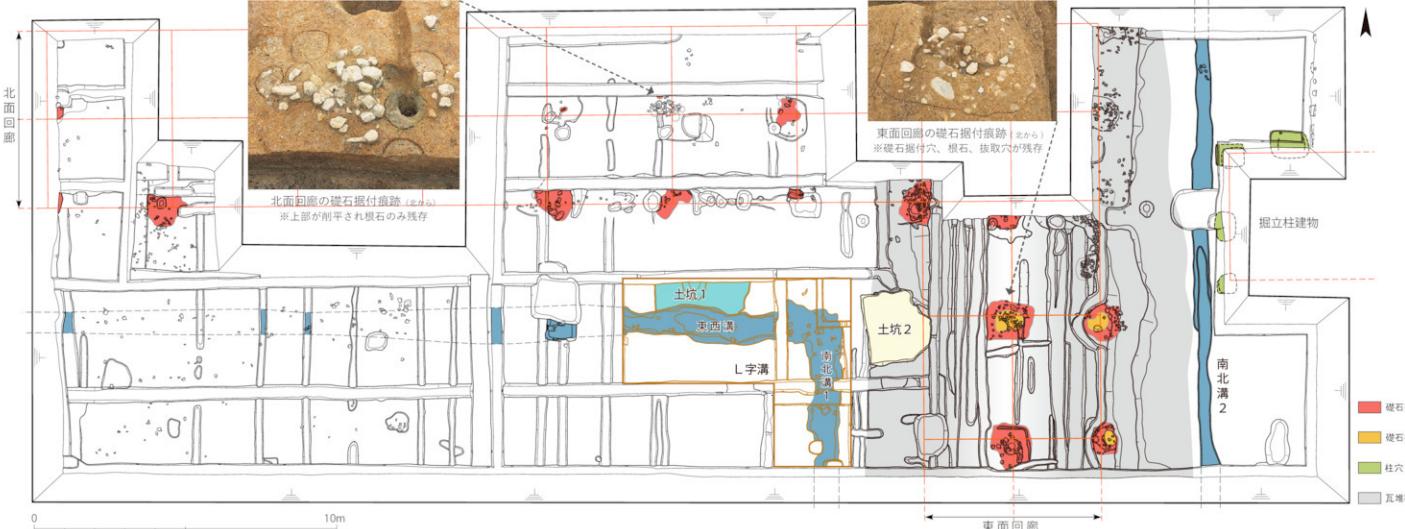
飛鳥藤原第195次 遺構平面図

東面回廊 磚石の据付痕跡を6カ所確認しました。西側柱

前にあたる位置にも痕跡を確認できたため、東面回廊北半も複廊であったと考えられます。桁行の柱間寸法は、北端部が約3.8m（13尺）、その南は約4.1m（14尺）、梁行は約2.9m（10尺）とみられます。回廊基壇は、版築状に積み土を行なっています。

北面回廊 磚石の据付痕跡を11カ所確認しました。北側柱筋の遺存状況は良くなく、調査区北端で根石由来と考えられる玉石の広がりを確認するのみでした。玉石の広がりは北側柱推定位置にあることから、北面回廊も複廊であった可能性は高いといえます。柱間寸法は、桁行約4.1m（14尺）、梁行約2.9m（10尺）に復原できます。

今回の調査で、東面回廊は北半も複廊であり、北面回廊も複廊の可能性が高いことがわかりました。また、大極殿院東北入隅部の柱位置を確認できることから、東南入隅柱から東北入隅柱まで約152.3mの規模になることがわかりました。
