正法寺跡発掘調査概要報告書

— 四條畷市清滝所在 —

四條畷市教育委員会

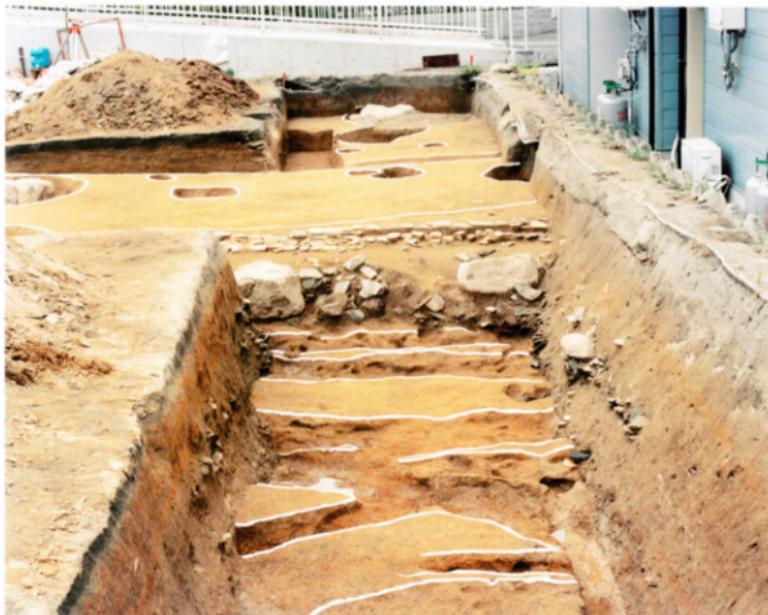
1. 基壇全景（北から）

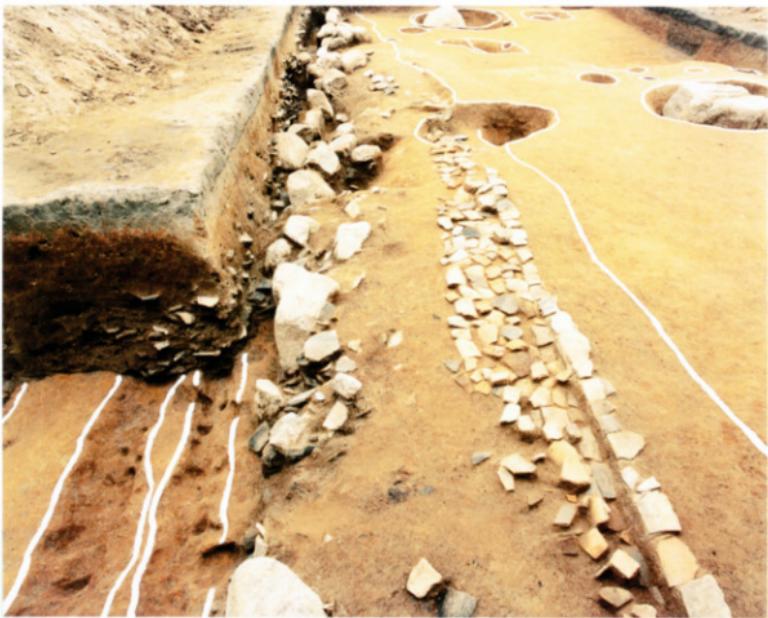
2. 基壇乱石積・瓦敷き全景（西から）

2地区的西端と4地区的中央付近、つまり今回検出した基壇の北西側において瓦敷きを検出した。この瓦敷きは乱石積みから南側へ約1m離れたところ（石列と礎石をもつPitとの間）にみられ、南北約80cm・東西約6.5mの範囲で確認できた。瓦は南端の1列が、2～3枚の平瓦を積み重ねて直線を意識して乱石積みと平行方向に並べられており、その列から北側には割った瓦を隙間なく敷き詰めていた。瓦はほとんどが平瓦を使用しており、1点だけ円筒埴輪片（第6図-11・図版5-11）が混在していた。今回検出した瓦敷きの幅は南北約80cmの範囲であったが、本来乱石積み付近まで存在していたものと思われる。また、一部は土坑1によって切られており、そこから東側では検出できなかった。

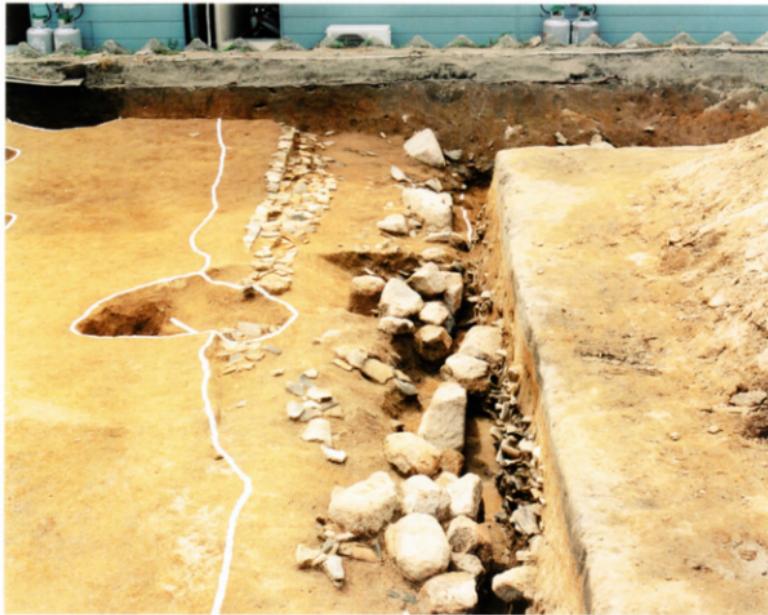
1. 基壇乱石積・瓦敷き全景（東から）

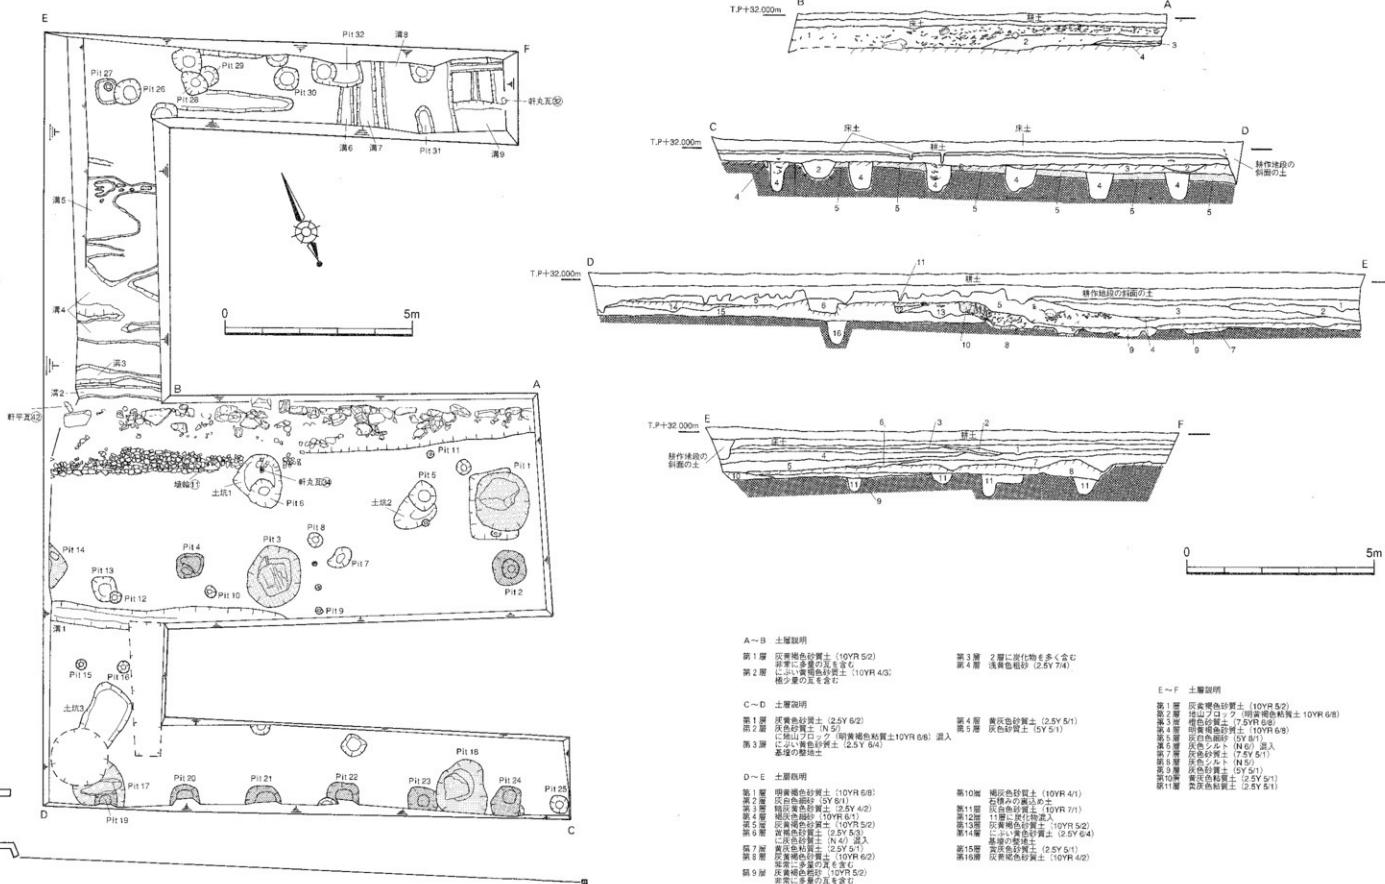
第4図 第1遺構面平面図・縦断面図

1地区・2地区と4地区の南側において耕土下約20～40cmのところで基壇を検出した。基壇上面の標高はT.P.+31.600m付近であった。検出した範囲は東西約13m・南北約10mを測り、東・西側と南側は調査区外にのびている。東側については、大阪府教育委員会が平成5年度からの調査で基壇の東端を含め確認しているので、基壇の規模は今回の調査結果とあわせると、東西約26mまで確認できたことになる。基壇は調査地区の南東側（1地区的東端付近）においては地山面上を利用しているが、西へ向かうほど地山面が低くなっているため、基壇の北西側（2地区的中央付近）では地山面より最大で約50cm高いところが基壇の上面となっている。この間には一部で土を盛って整地している箇所がみられた。基壇下の標高はT.P.+30.900m付近であったので、基壇の高さは北西端で約70cmを測った。基壇の北縁沿いには、ほぼ東西方向に30～80cmの花崗岩の自然石を2～3段積み重ねている。これらのなかには火を受けたと思われる石が20個ほどみられた。乱石積みは北側の石面を揃えて積んでおり、一部の石が崩れている状況であった。基壇本体と石積みの間には褐灰色砂質土が充填されており、裏込め土と考える。ここからは須恵器壺片と綠釉陶器片（第6図-13・14・図版5-13・14）が出土している。

基壇上においてはPit33基や溝1本・土坑3基を検出した。ほとんどの遺構は、出土遺物が小片であるため詳細な時期の確定は困難であるが、おおよそ平安時代の時期に属するものと思われる。礎石に関しては4箇所（薄いトーンを貼った遺構）で検出したが、動かされていて表面が崩れているものであった。それらは掘り方の一辺が1.3m前後の隅

丸方形のPitに据えられていた。今回の調査結果と大阪府教育委員会の調査結果とを照らし合わせてみると、柱間2.5~3m・南北4間・東西3間以上と述べている建物は、柱間2.5~3m・南北4間・東西8間以上であると想定できる。ただし2基のPit（Pit 17・Pit 18）については復元した柱の軸線上には位置するが、柱間が2.5~3mの復元位置ではなく1.5m間隔となる。

1地区の南壁沿いにおいて一辺が60cmを測る方形のPitを6基（濃いトーンを貼った遺構）検出した。遺構面の標高はT.P.+31.200~31.600m付近である。これらは柱間が約2.2mの等間隔で東西方向に並んでいる。これらの一部は、礎石をもつ遺構によって切られている点や上面に基壇の整地土が堆積していることから、基壇建物の下層の建物跡であることが判明した。本来第2遺構面とするべきものであるが、一部の遺構を礎石をもつ遺構と同じ面で検出したためこの項で述べることとする。建物の規模については調査範囲が狭いため明確ではないが、Pit 2やPit 4が同じ建物の遺構である可能性が考えられる。このPit群の2基（Pit 22とPit 24）からは、正法寺の創建当時の瓦である素弁蓮華文軒丸瓦が4点（第9図-35~38・図版9-35~38）出土している。これらのことからだけでPit群の時期を確定することは困難であるが、少なくとも基壇建物よりは古い時期の遺構であることがわかる。現在のところは、前述のような状況からこれらの遺構が正法寺の創建当時のものである可能性を考えておきたい。

基壇建物の下層で検出したこの遺構については、第4図に濃いトーンで示している。これについては本文中でも述べたように、基壇建物の下層で検出した点と2基のPitから創建瓦である素弁蓮華文軒丸瓦が4点出土している点から、正法寺の創建当時の掘立柱建物跡に当たるのではないかと考える。

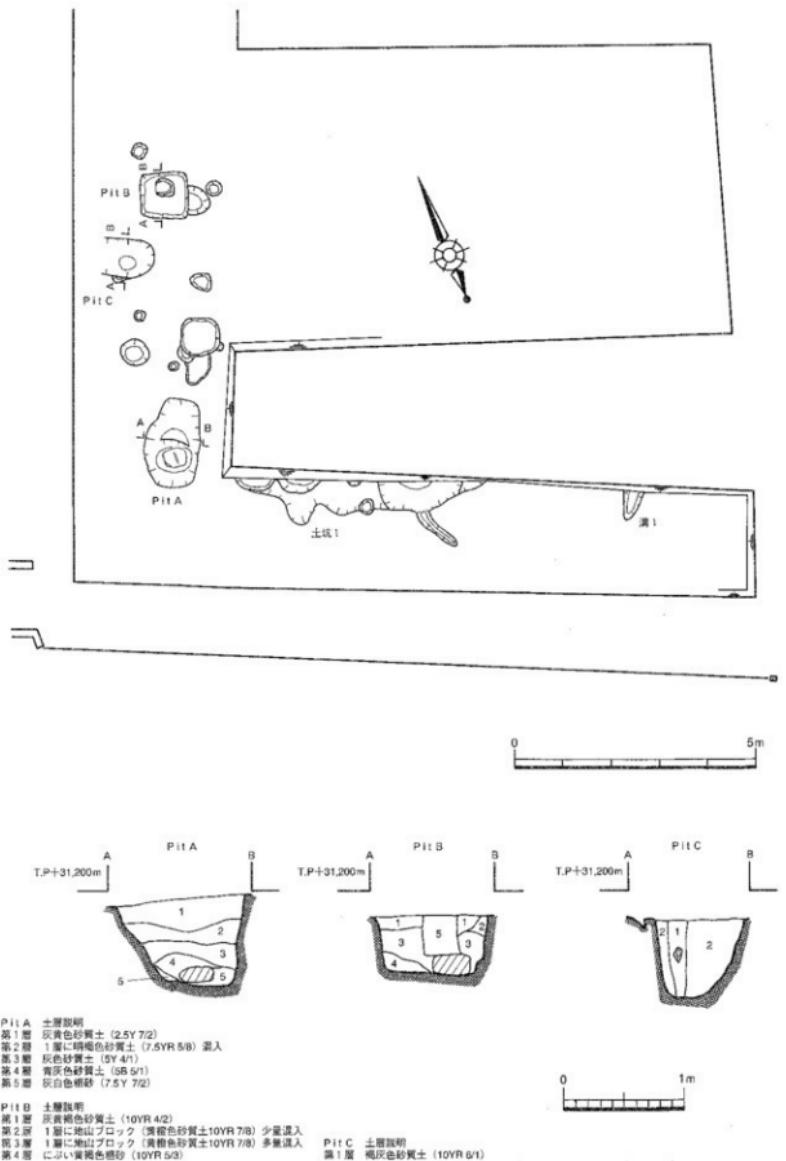
第5図 第2遺構面平面図・Pit断面図

この遺構面は、1地区と4地区南側の第1遺構面の下約20~50cmを掘り下げた地山面で検出した。遺構面の標高はT.P.+31.000m付近である。2地区に関しては前述したように、建築物によって遺跡が破壊されることがないため、基壇を保存するために下層への掘り下げは行なわなかった。

この面からは、Pit 6基・土坑1基・溝1本を検出した。Pit BとPit Cの断面観察では柱の痕跡を確認し、Pit AとPit Bの底部からは根石を検出した。それぞれ掘立柱建物を構成するものと思われるが、建物を復元することはできなかった。

3地区と4地区の北側において、前述した瓦だまりの下層の地山面でPit 9基や溝13本・土坑1基などを検出した。遺構面の標高はT.P.+30.800~31.000m付近である。一部は大阪府教育委員会の調査で検出された遺構に続くものである（溝9）。その調査報告書でも述べているように、これらの遺構は前述した基壇建物の下層のものと考えられ、遺構面の上層にみられた黄灰色粘質土や灰色シルトが寺院を造営する時の整地土と思われる。出土遺物からは、8世紀末~10世紀代の遺構が混在していると思われる。この遺構面は、

後述する1地区と4地区南側の第1遺構面下の地山面で検出した遺構面と、同一の遺構面であると思われる。

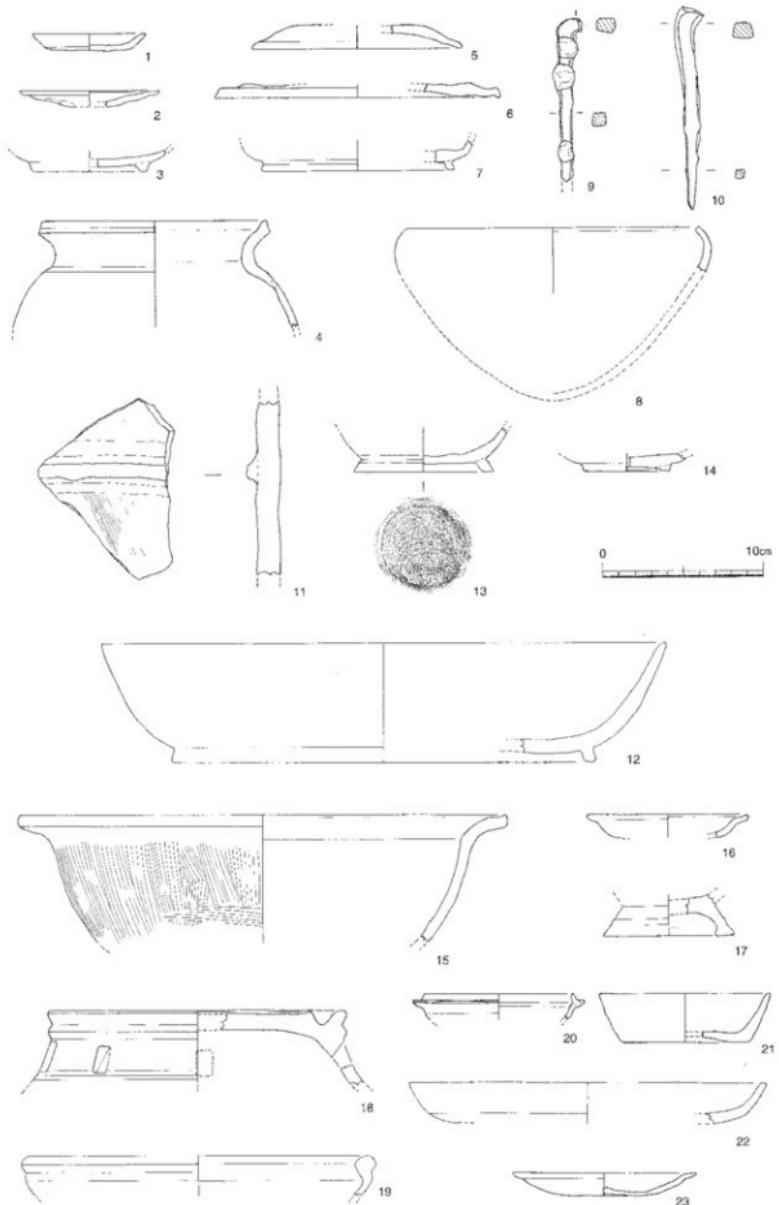
第6図 出土遺物（1）

1・2は土師器小皿である。1は平底の底部から口縁部が外上方へ伸び、丸みをもつ口縁端部に至る。体部内外面はナデ調整、口縁部は内外面ともヨコナデ調整が施されている（第6図-1・図版4-1）。2は平底の底部から体部が大きく外上方へ伸び、口縁部はヨコナデ調整により若干外反する。口縁端部はナデ調整により若干上方へ上がり気味で、いわゆる「て」の字状口縁を呈している。底部外面にはユビオサエによる指頭痕が認められる（第6図-2・図版4-2）。

3は土師器杯Bの小片である。高台は貼り付けである。（第6図-3・図版4-3）

4は土師器甕の小片である。口縁端部を若干つまみ上げている。体部外面は磨耗しているが、タテハケメ調整の痕跡がみられる。（第6図-4・図版4-4）

- 若干外反する（第6図-5・図版4-5）。6はほぼ水平の天井部から端部に至る。端部は強いヨコナデ調整により外下方へ屈曲し、かえり部をもつ（第6図-6・図版4-6）。7は須恵器壺Bの底部の小片である。（第6図-7・図版4-7）8は須恵器鉢Aの口縁部の小片である。胎土は緻密である。（第6図-8・図版4-8）9・10は鉄釘である。（第6図-9・10・図版4-9・10）

11は円筒埴輪の小片である。体部外面には斜め方向のハケメ調整、内面はナデ調整をしているが、磨耗が著しい。タガの断面形態は低い台形を呈している。タガの幅は器壁との接合部で約2.2cm・高さ約0.7cmを測り、タガの突出度は31である。この遺物は多くの平瓦とともに瓦敷きに使用されていたものである。（第6図-11・図版5-11）

12は縁釉陶器鉢の小片である。体部は逆八の字状に開き、丸みをもつ口縁端部に至る。高台内を含む体部内外面に明緑色の釉薬を施している。高台は比較的高さの低い、貼り付けの輪高台である。乱石積みの石に貼り付いた状況で出土したものである。（第6図-12・図版5-12）

13は須恵器壺Lの底部の破片である。高台は大きく八の字状に開く。底部内面には降灰がみられ、高台内には回転糸切りの痕跡がみられる。乱石積みの裏込め土内から出土したものである。（第6図-13・図版5-13）

14は縁釉陶器の底部の小片である。高台内を含む体部内外面に濃緑色の釉薬を施している。高台内には回転糸切の痕跡がみられる。高台は高さの低い有段輪高台である。近江産の製品と思われる。乱石積みの裏込め土内から出土したものである。（第6図-14・図版5-14）

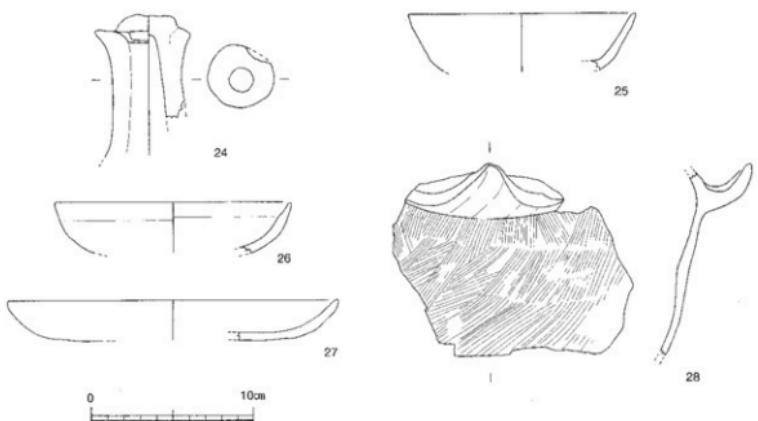
第7図 出土遺物(2)

24は土師器高壺の脚部である。体部外面は磨耗が著しいため稜線は不明瞭であるが、断面形態は五角形以上を呈すると思われる。(第7図-24・図版7-24)

25は須恵器壺の小片である。P i t Aから出土したものである。(第7図-25・図版7-25)

26は土師器壺Eの小片である。口縁部はヨコナデ調整により内外面に稜線をもって若干外反し、内面は若干凹み気味である。口縁端部は尖り気味である。P i t Bから出土したものである。(第7図-26・図版7-26)

27は土師器皿Aの小片である。平底の底部から口縁部が外上方へ伸び、丸みをもつ口縁端部に至る。P i t Bから出土したものである。(第7図-27・図版7-27)

28は土師器把手付甕の小片である。溝1から出土したものである。(第7図-28・図版7-28)

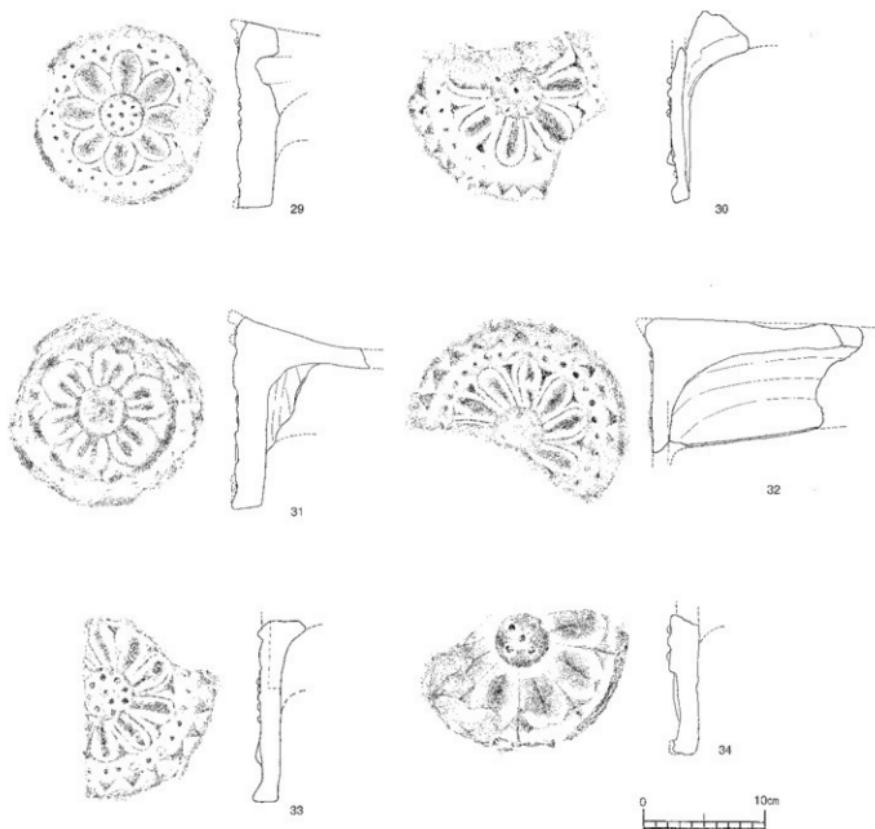
第8図 軒丸瓦(1)

29は単弁八弁蓮華文軒丸瓦である。外縁には凸鋸歯文、外区には26個以上の珠文（他の完形品の出土例をみると31個である）を巡らす。界線はない。間弁は小さな三角形を呈している。中房には蓮子を $1+8$ で配している。丸瓦は瓦当部に深く差し込まれており、充填粘土は多量であったと思われる。瓦当部裏面はナデ調整を行なったあと周縁をヨコナデ調整している。（第8図-29・図版8-29）

30は単弁蓮華文軒丸瓦である。瓦当部の厚みは薄く、外縁には凸鋸歯文、外区には14個以上の珠文を巡らす。界線はない。間弁は高く、三角形を呈している。中房には蓮子を1+6以上（他の中房が残存している出土例をみると1+7個である）で配している。（第8図-30・図版8-30）

31は複弁六弁蓮華文軒丸瓦である。外区には17個以上の珠文（他の完形品の出土例をみると20個である）を巡らす。中房には蓮子を1+4で配している。丸瓦凹面と瓦当部の接合部はナデ調整が行なわれ、充填粘土は多量である。瓦当部裏面はナデ調整を行なったあと周縁をヨコナデ調整している。丸瓦凸面はタテヘラケズリ調整が施されている。（第8図-31・図版8-31）

32は単弁蓮華文軒丸瓦である。蓮弁は反時計回りに傾いている。外縁には凸鋸歯文、外区には20個以上の珠文を巡らす。界線はない。間弁は若干高く、三角形を呈している。中房には蓮子を1+1+6以上（他の中房が残存している出土例をみると1+1+8個である）で不均等に配している。丸瓦は瓦当部に差し込み、丸瓦凹面と瓦当部の接合部はタテナデ調整が行なわれ、充填粘土は多量である。33と同じ文様であるが、焼成が軟質である。（第8図-32・図版8-32）

34は素弁蓮華文軒丸瓦（他の完形品の出土例をみると八弁である）である。蓮弁の中央に稜線をもち、間弁は中房から外縁に向かって扇状に広がっている。中房は凸状で断面台形を呈し、蓮子を1+4で配している。瓦当部裏面の丸瓦の接合部分には刻み目状の痕跡がみられる。瓦当部裏面はナデ調整を行なったあと周縁をヨコナデ調整している。正法寺の創建瓦である。（第8図-34・図版9-34）

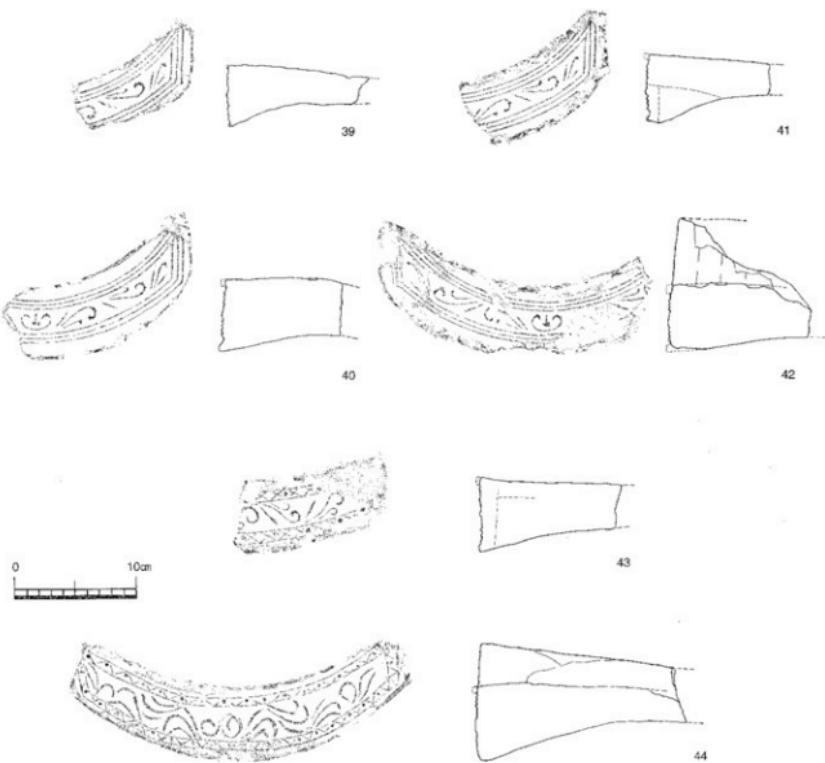
第10図 軒平瓦

39は均整唐草文軒平瓦の小片である。外区に三重の圈線を巡らし、外縁は幅が狭く、高さも低い。額は曲線額を呈する。平瓦と瓦当部は凸面と凹面に粘土を補填して接合し、凹面にヨコナデ調整、凸面にタテナデ調整を施している。（第10図-39・図版10-39）

40は均整唐草文軒平瓦の小片である。外区に三重の圈線を巡らし、外縁は幅が狭く、高さも低い。額は曲線額を呈する。平瓦と瓦当部は凸面と凹面に粘土を補填して接合し、凹面にヨコナデ調整、凸面にタテナデ調整を施している。（第10図-40・図版10-40）

41は均整唐草文軒平瓦の破片である。外区に三重の圈線を巡らし、外縁は幅が狭く、高さも低い。額は曲線額を呈する。平瓦と瓦当部は凸面と凹面に粘土を補填して接合し、凹面にヨコナデ調整、凸面にタテナデ調整を施している。（第10図-41・図版10-41）

42は均整唐草文軒平瓦である。外区に三重の圈線を巡らし、外縁は幅が狭く、高さも低い。額は曲線額を呈する。平瓦と瓦当部は凸面と凹面に粘土を補填して接合し、凹面にヨコナデ調整、凸面にタテナデ調整を施している。（第10図-42・図版10-42）

39～42は同じ文様であるが、焼成は39と41が須恵質で40と42がやや軟質である。

つおきの斜格子内に珠文を施した文様帯を巡らしている。外縁は幅が若干狭く、高さも低い。顎は曲線顎を呈する。平瓦と瓦当部は凸面と凹面に粘土を補填して接合し、凹面にヨコナデ調整、凸面にタテナデ調整を施している。(第10図-43・図版11-43)

44は均整唐草文軒平瓦である。外区には二重線の間に凸線の鋸歯文を施し、ひとつおきの区画内に珠文を施した文様帯を巡らしている。外縁は幅が狭く、高さも低い。顎は曲線顎を呈する。平瓦と瓦当部は凸面と凹面に粘土を補填して接合し、凹面にヨコナデ調整、凸面にタテナデ調整を施している。(第10図-44・図版11-44)

43と44は文様構成が似ているが、44は文様が稚拙である。

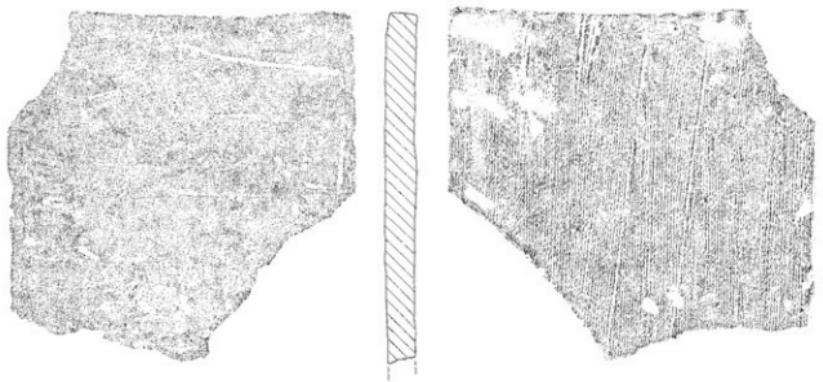
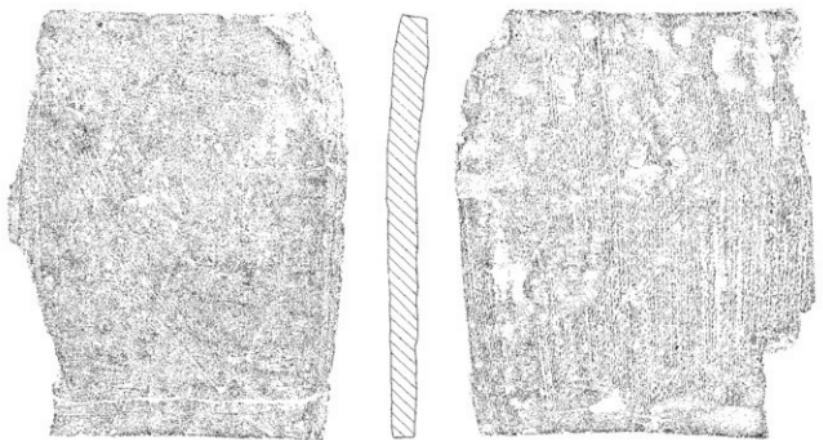
第11図 平 瓦 (1)

45は左右端面が残存している。凹面には布目痕がみられ、1cm四方内の縦糸は7本・横糸は7本である。布目痕の一部は磨り消されている。また広端側と右端側には布をまつた痕跡がみられ、模骨痕はみられない。凸面には、縄の幅が約3mmの縄目叩き痕がみられる。焼成はやや軟質である。凹面の状況から1枚作りのものと思われる。（第11図-45・図版11-45）

46は4端面が残存している。凹面には布目痕がみられ、1cm四方内の縦糸は9本・横糸は11本である。布目痕の一部は磨り消されている。また狭端側には布をまつた痕跡がみられ、模骨痕はみられない。粘土板の切り取り痕が残っている。凸面には、縄の幅が約3mmの縄目叩き痕がみられ、指頭痕が多く残っている。焼成は須恵質である。凹面の状況から1枚作りのものと思われる。（第11図-46・図版11-46）

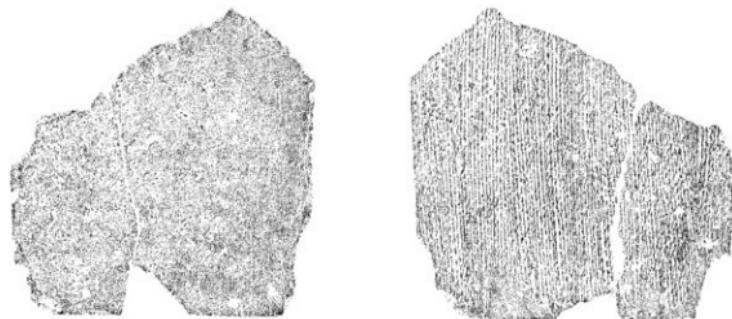
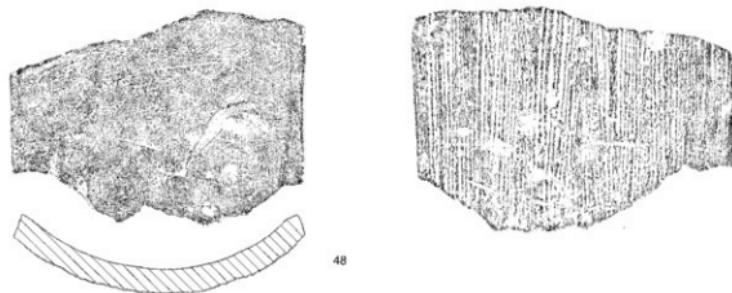
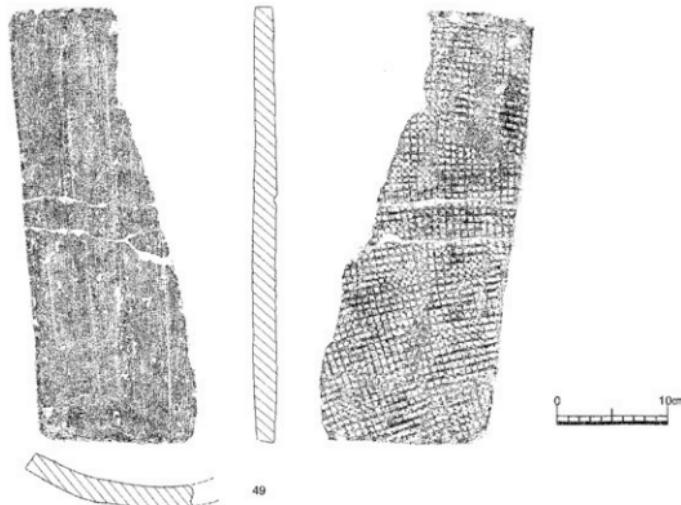
第12図 平 瓦 (2)

47は左右端面が残存している。凹面には布目痕がみられ、1cm四方内の縦糸は7本・横糸は6本である。布目痕の一部は磨り消されている。また模骨痕はみられない。凸面には、縄の幅が約4mmの縄目叩き痕がみられる。焼成は軟質である。凹面の状況から1枚作りのものと思われる。（第12図-47・図版12-47）

48は左右端面が残存している。凹面には布目痕がみられ、1cm四方内の縦糸は7本・横糸は8本である。布目痕のほとんどは磨り消されている。また模骨痕はみられない。凸面には、縄の幅が約4mmの深い縄目叩き痕がみられる。焼成は須恵質である。凹面の状況から1枚作りのものと思われる。（第12図-48・図版12-48）

49は上下端面が残存している。凹面には布目痕がみられ、1cm四方内の縦糸は6本・横糸は8本である。布目痕のほとんどは磨り消されている。また幅約4cmの模骨痕がみられる。凸面には、一辺約5mm四方の正格子叩き痕がみられる。側面には面取りのヘラケズリがみられる。焼成は須恵質である。凹面の状況から粘土板桶巻き作りのものと思われる。（第12図-49・図版12-49）

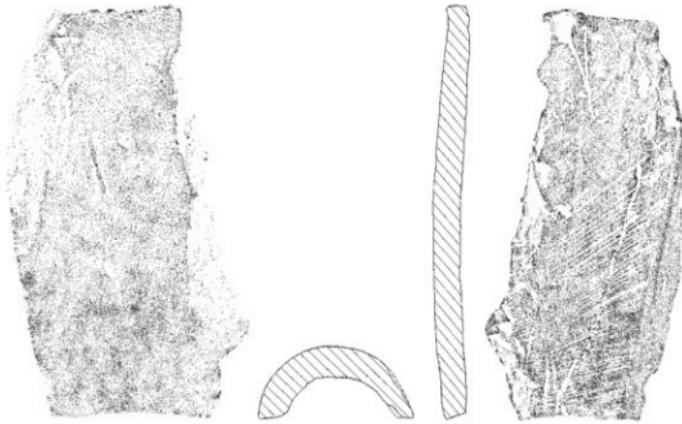
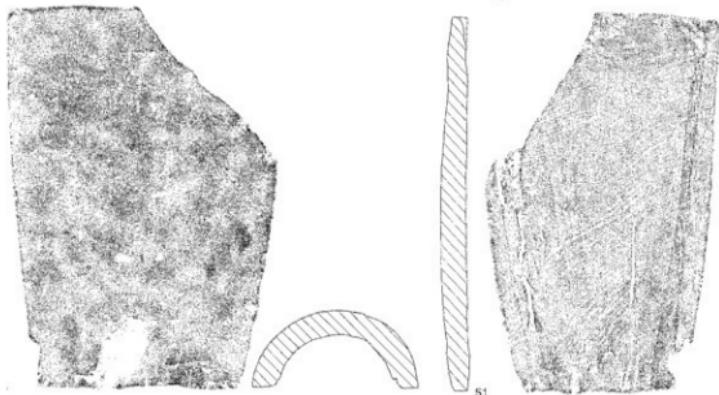
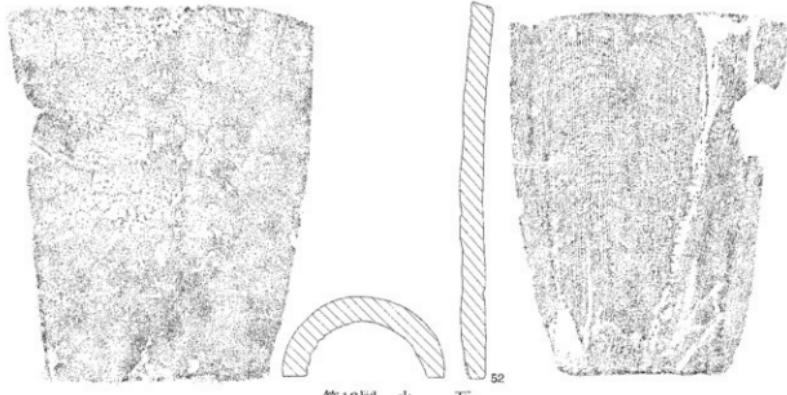
第13図 丸 瓦

50は左右端面の一部が欠損している。凸面の叩きの痕跡は、ナデ調整により磨り消されている。凹面には布目痕の一部と粘土板の切り取り痕が残っている。また布に縫い付けたと思われる紐状の痕跡がみられる。焼成は軟質である。（第13図-50・図版13-50）

51は右上の一部が欠損している。凸面の叩きの痕跡は、ナデ調整により磨り消されている。凹面には布目痕がみられ、1cm四方内の縦糸は7本・横糸は8本である。また粘土板の切り取り痕と接合痕が残っている。焼成は須恵質である。（第13図-51・図版13-51）

52はほぼ完形品である。凸面の叩きの痕跡は、ナデ調整により磨り消されており、軟質のため風化痕が顕著である。凹面には布目痕がみられ、1cm四方内の縦糸は5本・横糸は5本である。また布に縫い付けたと思われる紐状の痕跡がみられる。焼成は軟質である。

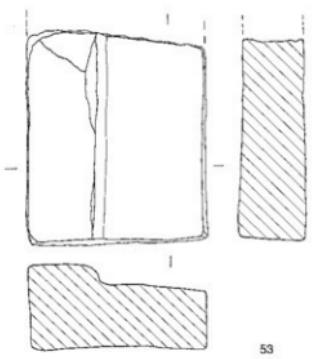
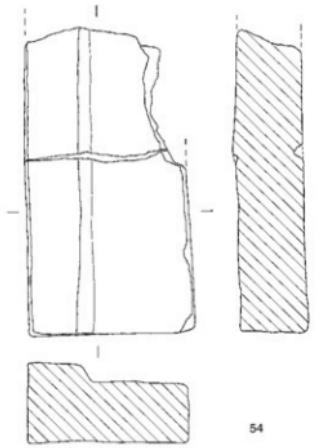
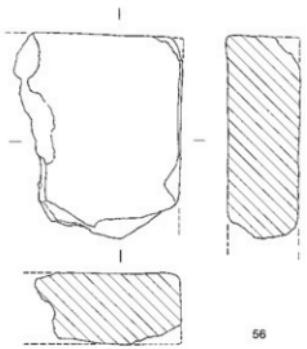
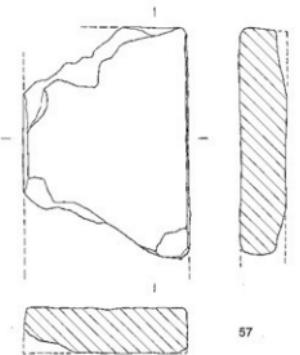
第14図 塚

今回出土した塚は、大きくI類とII類の2種類に分類できる。I類は、表面の一端に段をもち断面形態がL形を呈するもの（第14図-53～55・図版14-53～55）である。焼成は53・54が須恵質で、55はやや軟質である。II類は、表面が平坦な煉瓦状のもの（第14図-56・57・図版14-56・57）である。57は、厚みが56より約2cm程薄い作りである。2点とも焼成は軟質である。

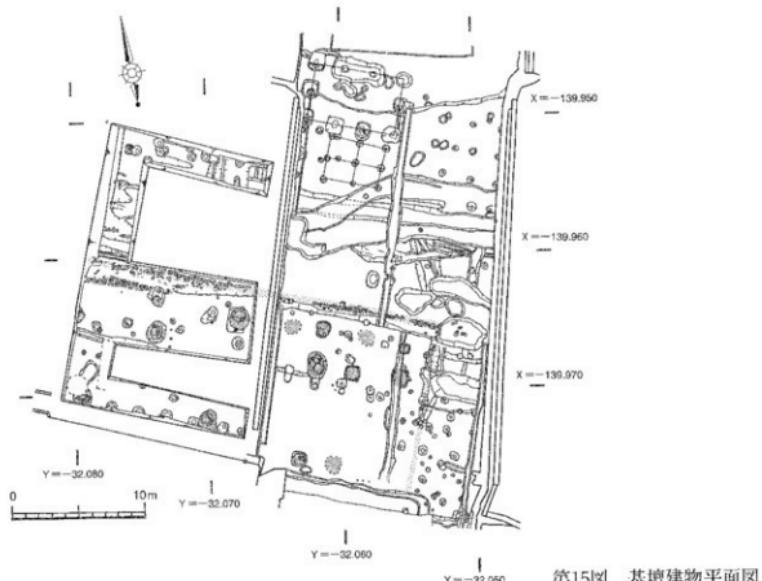
第15図 基壇建物平面図

建物については同報告書中で、一辺1.2m前後の浅いくぼみも礎石を据えた痕跡と考えると柱間2.5～3.0m、南北4間、東西3間以上を想定している。大阪府教育委員会による調査図面に今回の調査結果を合わせた図面が第15図である。図面中央にみられる薄いトーンを帯状に貼りつけたラインが乱石積みで、濃いトーンを貼りつけた遺構が礎石をもつPitもしくはそれに該当すると思われるものである。今回Pitを検出できなかったところも合わせて前述した柱間2.5～3.0mの復元に従うと、南北4間×東西8間の建物であったと想定できる。復元ラインに一致していない礎石については、建物の建て替えによるものと考えておきたい。時期については、それを決定できる明確な遺物は出土しなかったが、中世の遺物が出土していない点と下層で8世紀末～10世紀代の遺構が混在していた点
