正法寺跡発掘調査概要報告書

— 四條畷市清滝所在 —

四條畷市教育委員会

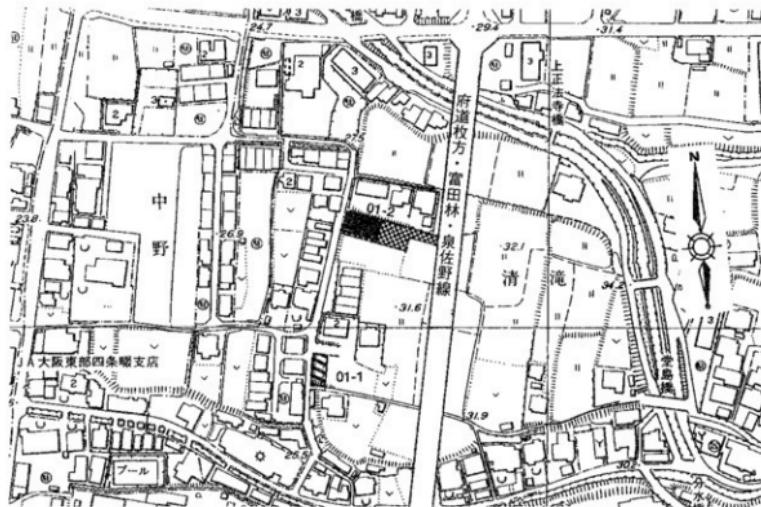
第2図 正法寺跡調査区位置図 S=1/2500

最初にバックホーで西端に幅2m×長さ2.5mの第1トレンチを設定し、北側断面の基本層序を確認した。その結果、第2層下で西側に傾斜する土層を確認した。次に東西方向に幅1m×長さ27.5mの長い第2トレンチを設定した。第2トレンチに直交する形に西側から幅1m×長さ8.8mの第3トレンチ、幅2.2m×長さ8.8mの第4トレンチを設定した。第4トレンチ内において、溝状遺構及び土坑が検出されたため第4トレンチの北東部を2.2m×2.2m拡張した。また、第2トレンチの南側断面観察によって溝を確認した。この溝の性格を確認するために溝を中心に南側に幅3m×長さ2.6mの第5トレンチを設定した。調査面積は73m²で調査期間は平成13年8月20日から8月29日までであった。(第2図)

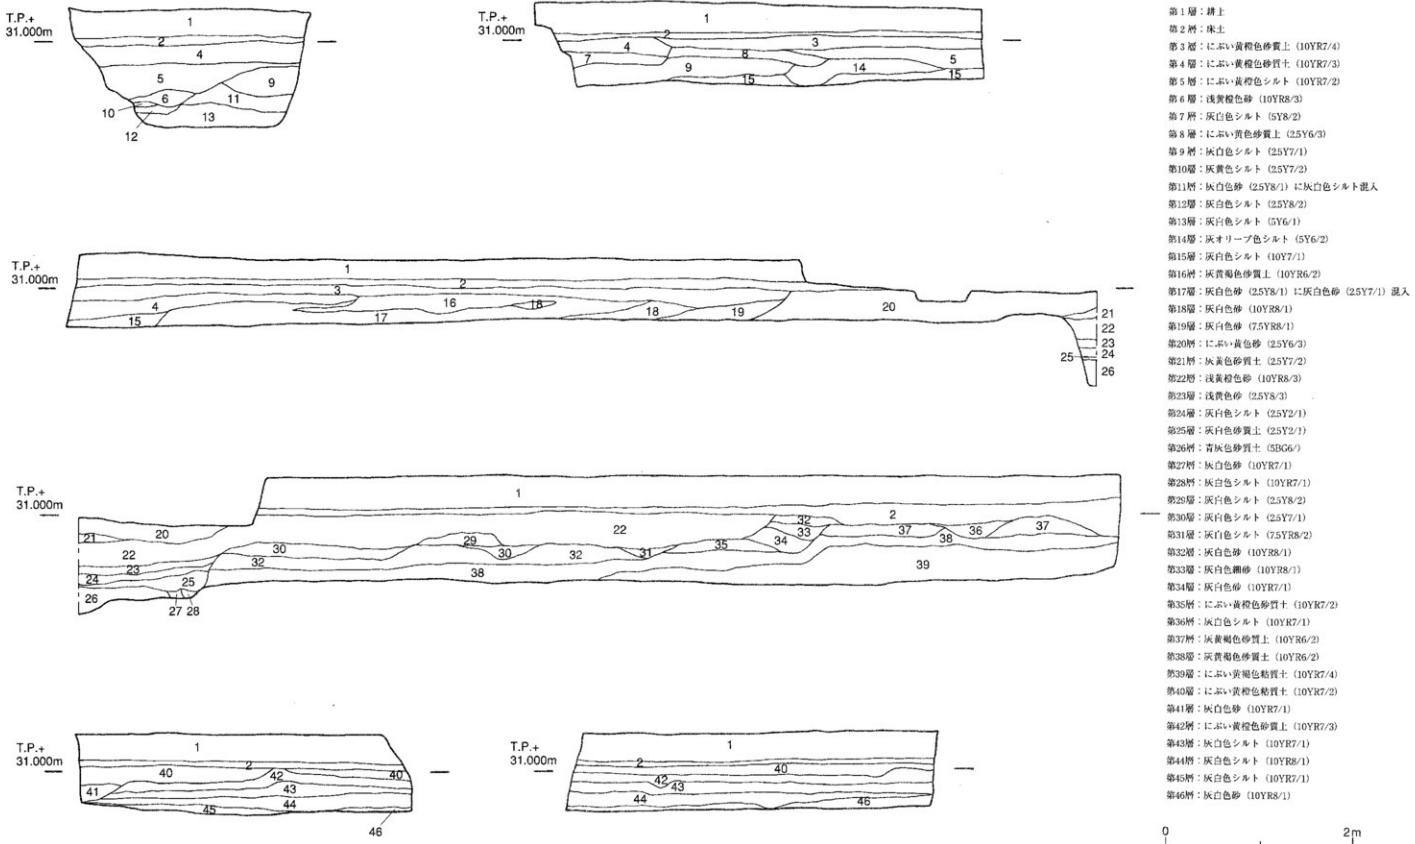
第3図 正法寺跡 01-2 断面実測図

- 第1層 耕土 厚さは、約30cmである。
- 第2層 床土 厚さは、約10cmである。床土下で海拔T P +31mを測る。
- 第3層 にぶい黄橙色砂質土 (10YR7/4) 第2トレンチの一部に堆積、厚さ約12cmである。
- 第4層 にぶい黄橙色砂質土 (10YR7/3) 第1トレンチと第2トレンチの一部に堆積、厚さ約20cmである。

- 第5層 にぶい黄橙色シルト (10YR7/2) 第1トレンチで西側に傾斜している。厚さ約20~35cmである。
- 第6層 浅黄橙色砂 (10YR8/3) 第1トレンチの第5層下に厚さ約20cm堆積している。
- 第7層 灰白色シルト (5Y8/2) 第2トレンチの西端の一部に堆積している。厚さ約10cmである。

- 第8層 にぶい黄色砂質土 (2.5Y6/3) 第2トレンチの一部に厚さ約10cmである。
- 第9層 灰白色シルト (2.5Y7/1) 第1トレンチと第2トレンチの一部に堆積が認められる。厚さ約20~30cmである。
- 第10層 灰黄色シルト (2.5Y7/2) 第1トレンチの一部に厚さ約4cmである。

- 第11層 灰白色砂 (2.5Y8/1) に灰白色シルト混入 第1トレンチに堆積、厚さ約15cmである。
- 第12層 灰白色シルト (2.5Y8/2) 第1トレンチに堆積、厚さ約10cmである。
- 第13層 灰白色シルト (5Y6/1) 第1トレンチの最下層で厚さ約25cmである。
- 第14層 灰オリーブ色シルト (5Y6/2) 第2トレンチの一部に厚さ約20cmである。

- 第15層 灰白色シルト (10Y7/1) 第2トレンチの西側の最下層で厚さ約10cmである。
- 第16層 灰黄褐色砂質土 (10YR6/2) 第2トレンチの一部に厚さ約15cmである。
- 第17層 灰白色砂 (2.5Y8/1) に灰白色砂 (2.5Y7/1) 混入 第2トレンチの中央部の最下層で厚さ約18cmである。

- 第18層 灰白色砂 (10YR8/1) 第2トレンチ中央部の一部の最下層で厚さ約10cmである。
- 第19層 灰白色砂 (7.5YR8/1) 第2トレンチ中央部の一部の最下層で厚さ約20cmである。
- 第20層 にぶい黄色砂 (2.5Y6/3) 第2トレンチ中央部の最下層で厚さ約35cmである。
- 第21層 灰黄色砂質土 (2.5Y7/2) 第2トレンチで検出した溝状遺構の上層の堆積土で厚さ約8cmである。

- 第22層 浅黄橙色砂 (10YR8/3) 第2トレンチで検出した石組み遺構の上層の堆積土で厚さ約20~35cmである。

- 第23層** 浅黄色砂（2.5Y8/3） 第23層から第28層は第2トレンチで検出した幅約1.9mの溝状遺構の堆積土層である。厚さ約10cmである。
- 第24層** 灰白色シルト（2.5Y2/1） 厚さ約10cmである。
- 第25層** 灰白色砂質土（2.5Y2/1） 厚さ約10~20cmである。
- 第26層** 青灰色砂質土（5BG6/） 溝状遺構の最下層の堆積土である。厚さ約30cmである。
- 第27層** 灰白色砂（10YR7/1） 約8cmである。
- 第28層** 灰白色シルト（10YR7/1） 約10cmである。
- 第29層** 灰白色シルト（2.5Y8/2） 第2トレンチの一部に厚さ約12cmである。
- 第30層** 灰白色シルト（2.5Y7/1） 第2トレンチの一部に鋤溝状に検出した。厚さ約10cmである。
- 第31層** 灰白色シルト（7.5YR8/2） 第2トレンチの一部に鋤溝状に検出した。厚さ約10cmである。
- 第32層** 灰白色砂（10YR8/1） 厚さ約20cmである。
- 第33層** 灰白色細砂（10YR8/1） 厚さ約10~20cmである。
- 第34層** 灰白色砂（10YR7/1） 厚さ約10cmである。
- 第35層** にぶい黄橙色砂質土（10YR7/2） 厚さ約20cmである。
- 第36層** 灰白色シルト（10YR7/1） 第2トレンチの一部に鋤溝状に検出した。厚さ約18cmである。
- 第37層** 灰黄褐色砂質土（10YR6/2） 厚さ約20cmである。
- 第38層** 灰黄褐色砂質土（10YR6/2） 第2トレンチの東側の約10mにわたり、一部の最下層の厚さ約20cmである。
- 第39層** にぶい黄褐色粘質土（10YR7/4） 第2トレンチの東端に厚さ約30cm最下層の堆積土である。

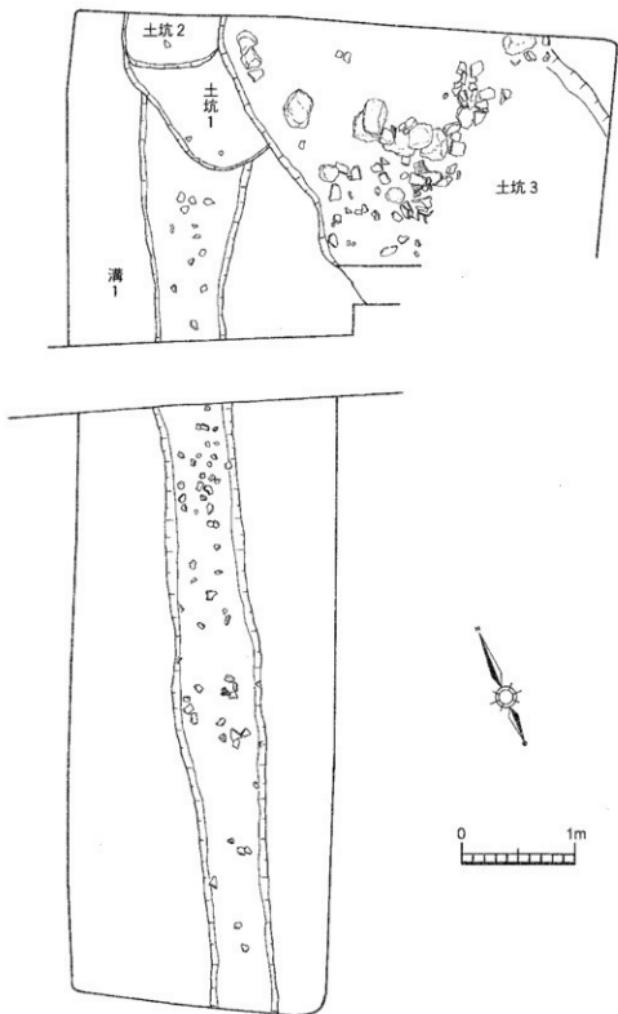
第4図 正法寺跡 01-2 第4トレンチ 土坑・溝状遺構内瓦出土状況

第4トレンチの南北方向に溝を確認した。溝の規模は南で幅0.6m・北で幅1m、長さ8.2mまで検出した。検出面の高さT・P+30.95mであった。堆積土層は、暗灰黄色砂層（2.5Y4/2）で深さは南端で約10cm、北側で約23cmで比高差の状況から南から北に傾斜している。溝の断面から皿状

で溝底の地山を確認した。

堆積土層内から10cm前後の平瓦片が59点と須恵器2点が出土した。その内の1点は、奈良時代の杯である。他に、花崗岩の石が含まれていた。

第4トレンチの北端で検出した遺構で、3基の土坑を検出した。溝を切る形で土坑1を検出した。また、土坑1を切る形で土坑2を検出した。土坑1と土坑2を切る形で土坑3をそれぞれ検出した。

土坑1は、最大幅0.9m・長さ0.95mまで確認できた。検出面の高さT・P + 30.902mであった。土坑内の堆積土層は灰黄色砂質土層（2.5Y7/2）で深さ20cmの皿状で土坑底の地山を確認した。堆積土層内から平瓦片が2点出土した。

土坑2は、土坑1の北側で検出した。規模は、最大幅0.8m・長さ0.5mまで確認できた検出面の高さT・P + 30.732mであった。土坑内の堆積土層は緑灰色シルト層（5G6/1）で深さ27cmの皿状で土坑底の地山を確認した。堆積土層内から平瓦片が1点出土した。

土坑3は、検出した規模は最大幅2.5m・長さ2.2mまで確認できた。検出面の高さT・P + 30.937mであった。土坑内の堆積土層は第1層 灰黄色砂質土（2.5Y7/2）、第2層 浅黄橙色砂

(10YR8/3)、第3層 浅黄色砂 (2.5Y8/3)、第4層 灰白色シルト (2.5Y2/1)、第5層 灰白色砂質土 (2.5Y2/1)、第6層 青灰色砂質土 (5BG6/)、第7層 灰白色砂 (10YR7/1)、第8層 灰白色シルト (10YR7/1) で深さ80cmの皿状で土坑底の地山を確認した。堆積土層内から30cm前後の花崗岩の石と均整唐草文軒平瓦1点(図版14-11)・玉縁瓦1点・平瓦が多数出土した。

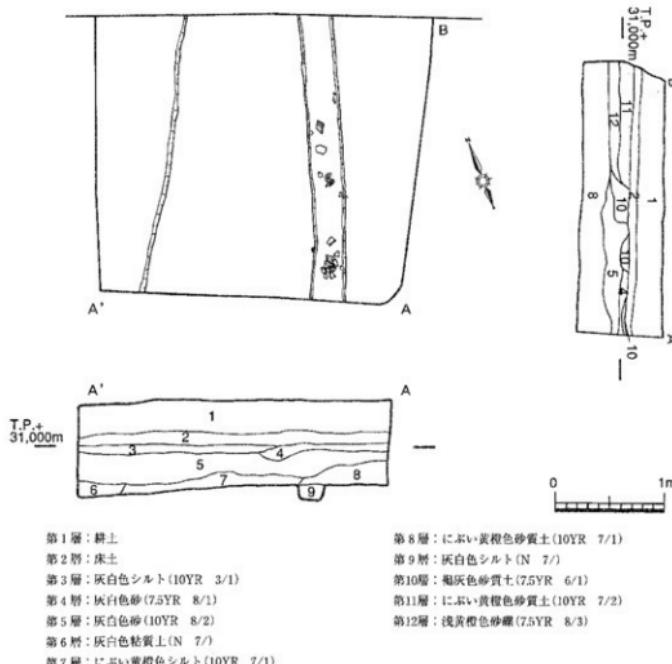
第5図 正法寺跡 01-2 第5トレンチ 遺構内瓦出土状況及び断面実測図

第5トレチは第2トレチの南側に調査区を設定した。トレチの東側で溝を、西側で落ち込み遺構を確認した。溝の規模幅0.3m、長さ2.6mまで検出した。検出面の高さT・P+31.053mであった。

南側断面と東側断面は、第1層 耕土、第2層 床土、第3層 灰白色シルト (10YR3/1)、第4層 灰白色砂 (7.5YR8/1)、第5層 灰白色砂 (10YR8/2)、第6層 灰白色粘質土 (N7/)、第7層 にぶい黄橙色シルト (10YR7/1)、第8層 にぶい黄橙色砂質土 (10YR7/1)、第9層 灰白色シルト (N7/)、第10層 掲灰色砂質土 (7.5YR6/1)、第11層 にぶい黄橙色砂質土 (10YR7/2)、第12層 浅黄橙色砂疊 (7.5YR8/3) である。溝は第9層の灰白色シルト (N7/) で深さは、南側で13cm北側で17cmで皿状で溝底の地山を確認した。堆積土層内から5~10cm前後の平瓦片が16点と花崗岩の石が出土した。

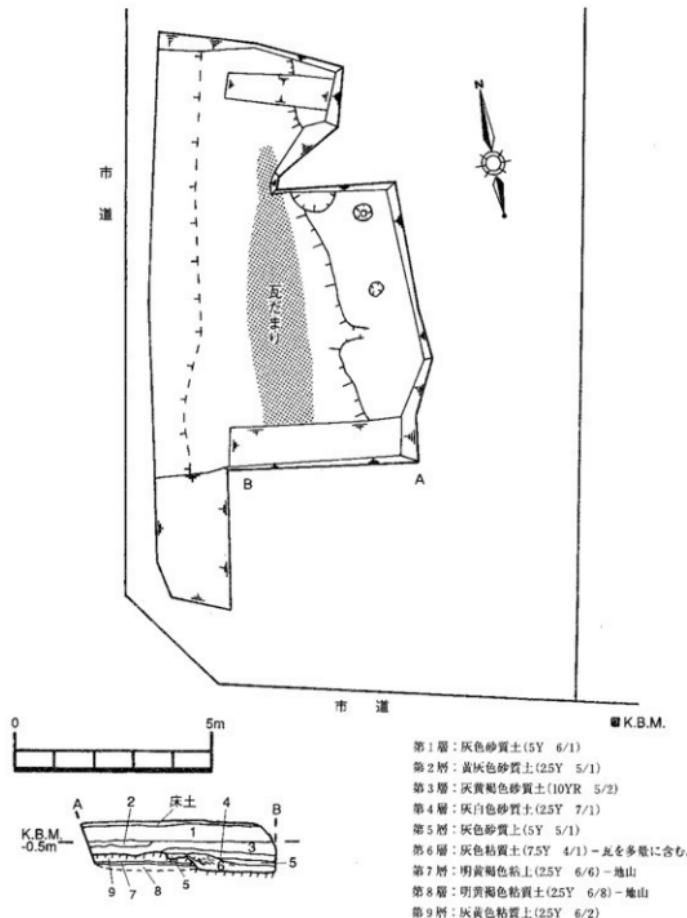
第6図 正法寺跡 01-1 調査区 遺構平面図・断面図実測図

第I層 盛土 厚さは、約40cmである。

第II層 耕土 厚さは、約40cmである。現在の耕土。

第III層 床土 厚さは、約10cmである。現在の床土。

第IV層 灰色砂質土 厚さは、約40cmである。

第V層 灰黃褐色砂質土 厚さは、約10~30cmである。

第VI層 灰色粘質土 厚さは、約10~40cmである。多量の瓦を包含している。

第VII層 灰黃色砂質土 遺構面である。

第VIII層 明黃褐色粘土 地山面である。

床土より約75cm掘り下げたところで、灰黃色砂質土の遺構面を確認した。この面の中央より若干東側において、南北方向に延びるラインを検出した。その長さは約10cmである。当初は南北方向に延びる溝状遺構の東側肩部と思われたが、サブトレンチを掘削し断面観察を行なったところ、西側へ向かって低くなる落ち込み状遺構であることがわかった。落ち込み状遺構の深さは約45cmである。また遺構内、特に東側肩部付近の上層及び中層から大量の瓦が出土した。これらの瓦は、東側から西側へ向かって崩れ落ちたように重なり合った状況で出土した。

今回発掘調査を実施した場所は、正法寺の推定伽藍配置によると寺域の西端を示す築地の南西部分にあたると考えられるが、発掘調査ではそれらの遺構は確認できなかった。しかし、この調査地区の西側には南北方向に直線的に伸びる約1m程の段差があり、これが寺域の西端を示していると考えられる点や、昭和51年度に今回の開発場所の北側約45mの地点において素弁八葉蓮華文軒丸瓦や三重弧文軒平瓦などの多くの瓦が出土し築地跡と一部で礎石を確認している点、また前述したように大量の瓦が南北方向の帶状に西側へ崩れ落ちたような状況で堆積していたことなどから、今回の調査範囲の東近くに築地が存在していたと推定できる。また、今回の発掘調査の大きな成果は鷦尾片が出土したことである。この鷦尾は回廊の南西部分にあたると推定されている場所の瓦溜まりから出土した。回廊は確認できなかったのが残念である。しかし、この鷦尾はその形や創建瓦と共に伴していることから創建当時に屋根を飾っていたと考え、伽藍の様相を知る上で貴重な資料を得ることが出来た。なお、鷦尾は四條畷市内および正法寺跡において初めての出土である。

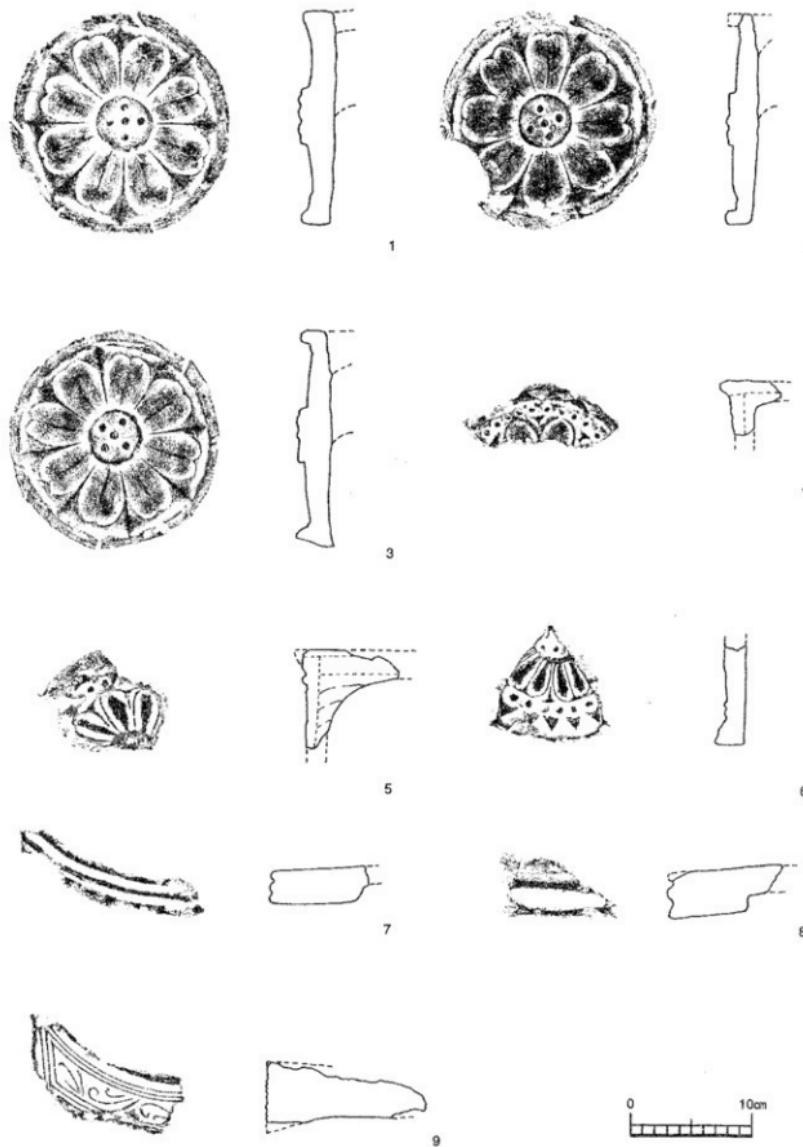
第7図 正法寺跡 01-1 調査区 出土遺物

1は素弁八葉蓮華文軒丸瓦である。連弁の中央に稜線をもち、間弁は中房から外縁に向かって扇状に広がっている。中房は凸状で断面台形を呈し、蓮子を1+4で配している。瓦当部裏面の丸瓦の接合部分には刻み目状の痕跡が見られる。瓦当部裏面は縦方向のナデ調整を行なったあと周縁をナデ調整している。正法寺の創建瓦である。（第7図-1・図版13-1）

2は素弁八葉蓮華文軒丸瓦である。連弁の中央に稜線をもち、間弁は中房から外縁に向かって扇状に広がっている。中房は凸状で断面台形を呈し、蓮子を1+4で配している。瓦当部裏面の丸瓦の接合部分には刻み目状の痕跡がみられる。瓦当部裏面は指押さえ痕が顕著にみられ周縁をナデ調整している。また丸瓦凹面と瓦当部の接合部は、ナデ調整が行われている。正法寺の創建瓦である。（第7図-2・図版13-2）

3は素弁八葉蓮華文軒丸瓦である。連弁の中央に稜線をもち、間弁は中房から外縁に向かって扇状に広がっている。中房は凸状で断面台形を呈し、蓮子を1+4で配している。瓦当部裏面の丸瓦の接合部分には刻み目状の痕跡が見られる。瓦当部裏面は継方向のナデ調整を行ったあと周縁をナデ調整している。また丸瓦凹面と瓦当部の接合部は、中央付近までナデ調整が行われている。外縁部の断面形態は、上部が1+2と同じように直角に近いことに対し、下部は三角形状に鋭角である。正法寺の創建瓦である。(第7図-3・図版13-3)

4は単弁蓮華文軒丸瓦である。外縁には凸鋸歯文、外区には10個以上の珠文を巡らす。界線はなく、間弁は小さな三角形を呈している。丸瓦は瓦当部に深く差し込まれており、充填粘土は多量であったと思われる。過去の出土例から、瓦当文様は単弁八葉蓮華文で珠文は31個、中房には蓮子を1+8で配している瓦と考えられる。(第7図-4・図版13-4)

5は単弁蓮華文軒丸瓦である。蓮弁は反時計回りに傾いている。外縁には凸鋸歯文、外区には珠文を巡らす。界線はない。間弁は高く、三角形を呈している。丸瓦は瓦当部に差し込み、丸瓦四面と瓦当部の接合部はナデ調整が行われ、充填粘土は多量である。過去の出土例から、中房には蓮子を1+1+8で不均等に配している瓦と考えられる。(第7図-5・図版13-5)

6は複弁蓮華文軒丸瓦である。外縁には凸鋸歯文、外区には6個以上の珠文を巡らす。界線はなく、間弁は高く、中房まで達しない小さな三角形を呈している。過去の出土例から、一部に単弁が混ざる複弁蓮華文で、外縁には25個の凸鋸歯文、外区には31個の珠文を巡らし、中房には蓮子を不均等に1+4+8で配している瓦と考えられる。(第7図-6・図版13-6)

7は三重弧文軒平瓦である。顎は段顎を呈するが、8と比較すると鈍角である。顎部の凸面はヨコナデ調整を施し、凹面は端部のみヨコナデ調整を施し布目痕がみられる。8と比較すると厚みが薄い。(第7図-7・図版14-7)

8は三重弧文軒平瓦である。顎は段顎を呈する。顎部の凸面はヨコナデ調整を施し、凹面は端部のみヨコナデ調整を施し布目痕が若干みられる。(第7図-8・図版14-8)

9は均整唐草文軒平瓦である。外区に三重の圓線を巡らし、外縁は幅が狭く、高さも低い。顎は曲線顎を呈する。凸面はタテナデ調整を施している。凹面は著しく剥離している。(第7図-9・図版14-9)

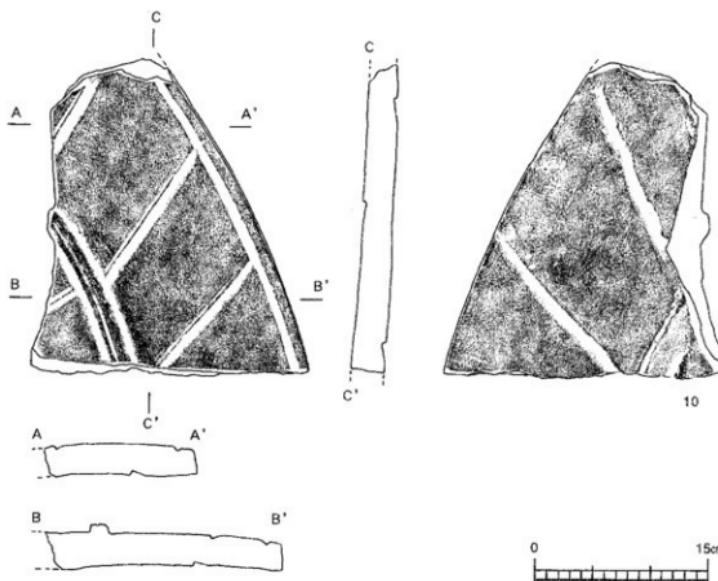
第8図 正法寺跡 01-1-2 調査区 出土遺物

10は鷲尾の小片である。法量は、長さ約27cm・最大幅約25cm・厚さ約3cmである。鷲尾の右側側面の一部で、鰭部と胴部の境目には貼り付けによる凸帯がみられる。表裏面とも削り出しによって段型をあらわしており、裏面には腹部を貼りつけた痕跡がみられる。形式から白鳳期の鷲尾と考えられることから、創建当時のものである。

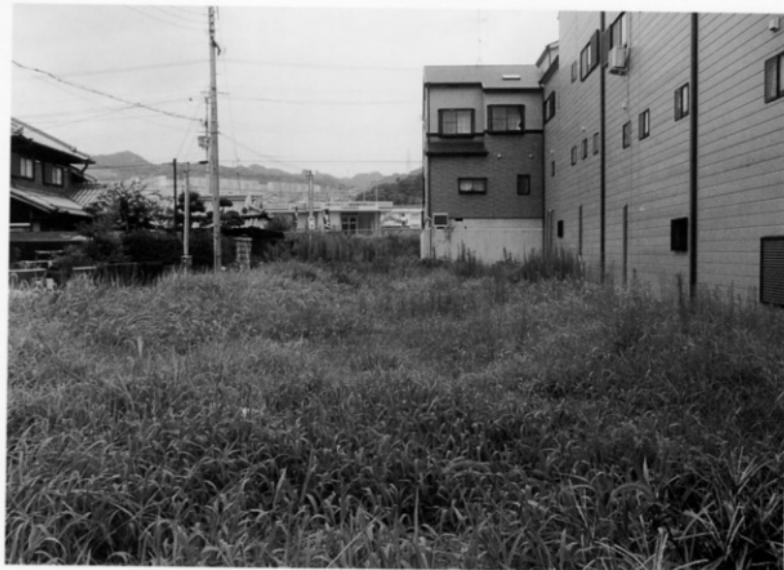
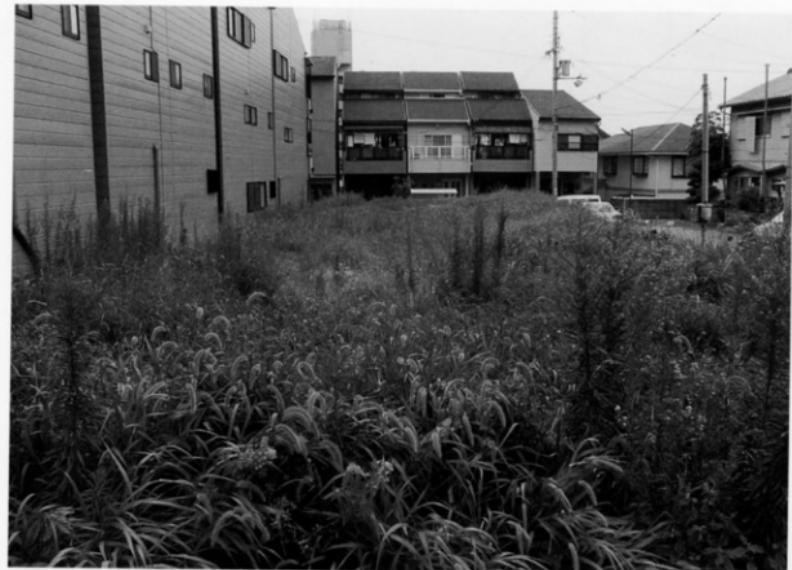
- 図版1 正法寺跡 01-2 調査前全景
- 図版2 正法寺跡 機械掘削・調査精査
- 図版3 正法寺跡 トレンチ内精査・遺構検出状況
- 図版4 正法寺跡 第4トレンチ遺構検出状況
- 図版5 正法寺跡 溝状遺構検出・完掘状況
- 図版6 正法寺跡 調査区完掘状況
- 図版7 正法寺跡 土坑検出状況
- 図版8 正法寺跡 土坑掘り下げ・完掘状況
- 図版9 正法寺跡 トレンチ内排水・埋め戻し状況
- 図版10 正法寺跡 01-1 調査前全景・調査スナップ
- 図版11 正法寺跡 瓦だまり検出状況・創建瓦出土状況
- 図版12 正法寺跡 瓦だまり出土状況
- 図版13 正法寺跡 出土遺物
- 図版14 正法寺跡 出土遺物
