彦根市埋蔵文化財調査報告第11集

# 特別史跡彦根城跡発掘調査報告書 I

— 彦根市立彦根西中学校校内武家屋敷跡 —

1985

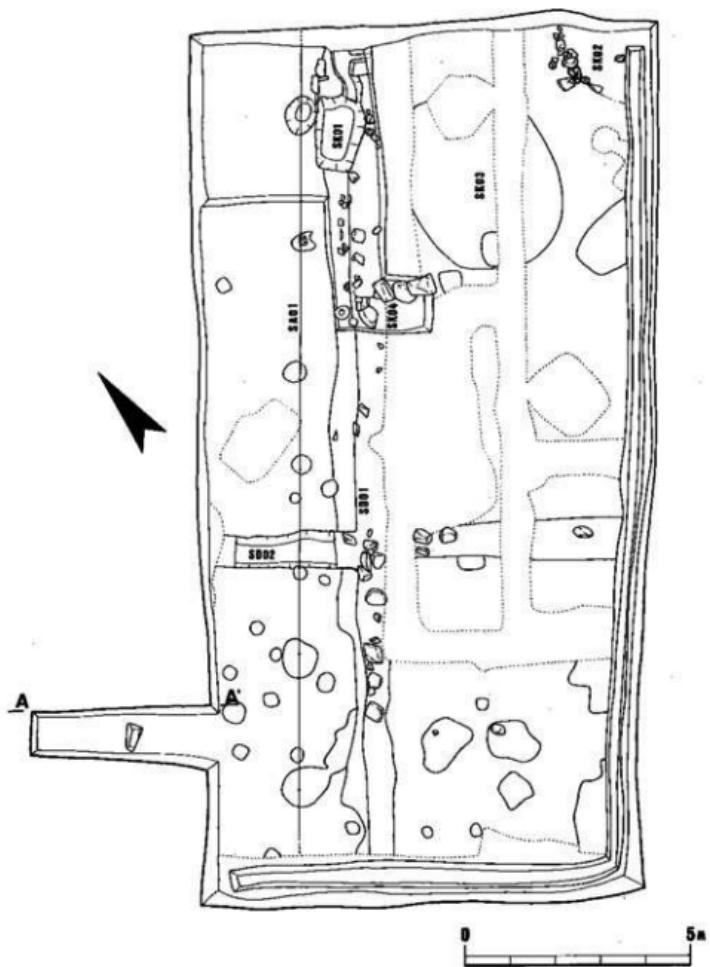
図5. 特別教室棟区構全図

トレントの長軸方向にはほぼ平行して走るピット列からなる。ピットは小さいもので径0.3m、大きいものでは径0.8mあり、ピット間は1間（1間を6尺5寸つまり1.98mと考える）ないし1.5間を計る。類例が彦根城表御殿跡にあり、表御殿を描いた古絵図との照合から塙の位置と判断される。従って、本例も塙の痕跡であった可能性が高い。塙の倒壊を防ぐため、塙の内側にひかえをおよそ等間隔に添える事が多いが、そのひかえの打ち込み跡がピット列として遺存しているのではないかと予想される。

SD01は塙の基礎SA01に平行し、塙より1m余南東側に造られた石組みの雨落ち溝である。現在、南東側の石列を一部で1段かろうじて残すのみで、他はその掘り方の痕跡を残すにすぎない。溝幅0.3mを測る。SD02はSD01に直交する溝で、SD01同様石組みの雨落ち溝であったと予想されるが、現状ではその直線的な掘り方を残すのみである。SA01を潜り、土塁下を暗渠を通して中堀へ流入させていたのであろう。両溝とも覆土が同じであることから、併存していたものと考えられる。なお、SD01から土塁に至る間約5mは、灰褐色粘土に砂を加えて築き固め、貼り床状に仕上げている。建物外周部であろうか。

SD01の一部を拡幅し、深く掘り下げた石組みの溜め樹であったと予想される。長さ2.0m、幅0.5mの長方形を呈し、深さ0.5m程度の規模が復元される。大半の石が抜かれて遺存しないが、わずかに遺存する北コーナーは、石積みの上部を板石および平瓦で囲っている。こ

の樹は、SD01を流下してきた泥水を一旦沈殿させ、上水のみオーバーフローさせて再度流していたものと考えられる。覆土は、黒灰褐色粘質土の単純層である。

径3.0ないし4.0m程度の円形を呈する大型の土壙である。断面は浅いレンズ状をなし、黒灰褐色粘質土によって覆われている。SK02は、4分の1程度を検出したにとどまるが、円周にそって角礫をめぐらせている。用途は不明である。

トレンチの南コーナー付近で、礎石の掘り方と考えられるピット2列を検出した。径1.0m余の不定形な形状を示し、両者間1.5mを計るが、周辺で同様のピットを確認できないため、建て物の規模等については不明である。礎石は遺存せず、わずかに根石の一部が掘り方内に顔を見せていている。

上層遺構のSK01に類する施設である。当初上層のSD01を南東へ1m程度平行移動した位置に雨落ち溝が走っていたと考えられ、その一部を拡幅・掘り下げて、石組みの溜め枡にしていたのであろう。石組みの大半は、旧校舎の基礎工事によって破壊・移動し、プランを復

元し難いが、わずかに北コーナーのみ旧状を残している。大・小の石を適宜配して方形に組み上げていく様がうかがえる。

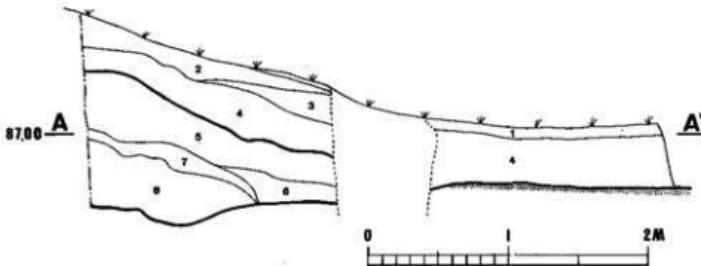
図6. 土壙断面図

その他、土里の状況を確認するため、トレンチの北西側に試掘溝を入れた(図6参照)。その結果、灰褐色粘質土からなるベース上に、⑥灰色砂層、⑦灰褐色粘土層、⑥淡黒灰色粘質土層、⑤黄灰褐色粘質土層が順次層を重ねていた。当初は土砂をたたいて固めた、いわゆる「たたき土居」であったと考えられるが、現状では土砂の崩落により凹状を保っておらず、傾斜も比較的なだらかになっている。なお、明治以降、土里としての機能を失ってからも、④黒灰褐色粘質土層、③淡灰褐色粘質土層、②黒褐色粘質土層等が層を重ねている。④層は瓦や土器等の遺物が混入する整地層であり、②層は草木の腐植により成起した層である。

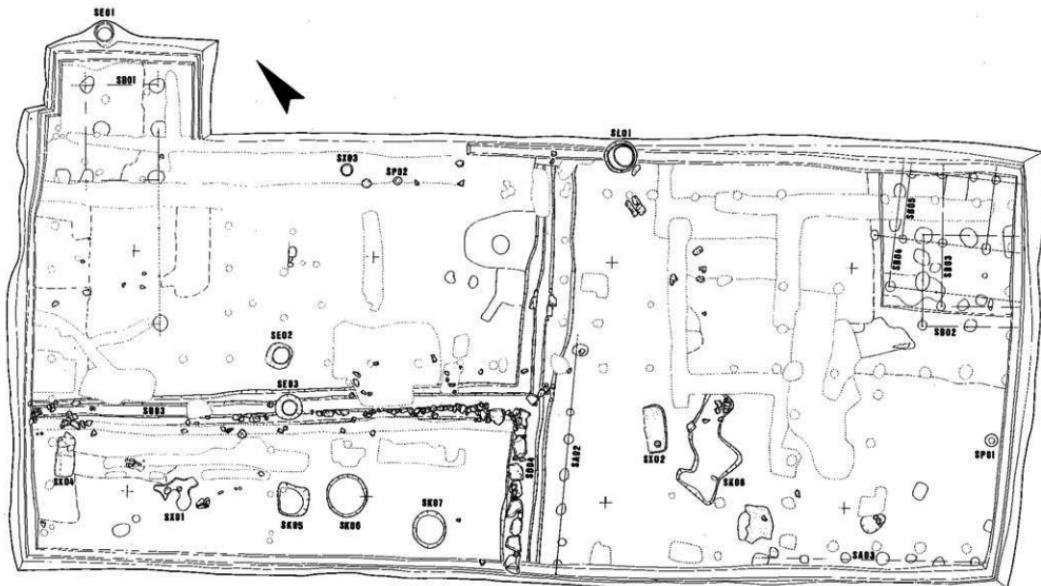
图 7. 管理棟区構造全図

トレンチの中央付近でSA02、南隅でSA03をそれぞれ検出した。SA02は平行して走る雨落ち溝（SD04）のすぐ南東側に位置し、径0.4m前後的小ピット列からなる。ピット間は3尺～5尺と規則性が余り認められない。特別教室棟区のSA01と同様、塀の倒壊を防ぐため塀の内側に添えられたひかえの打ち込み跡と考えられる。その場合、塀はSD04の南東側の側石上に据えられていたのであろう。

トレンチの北隅でSB01、東隅でSB02～SB05をそれぞれ検出した。SB01は径0.7m前後の円形を基調とするピット列からなる。本来、礎石が据えられていたものと考えられるが、調査時には礎石はおろか根石もほとんど遺存せず、わずかに整地層の色調とは異なる暗灰褐色粘質土によって覆われていたピットのみ検出することができた。それから復元すると、この建て物は4ピットを検出した列を南東限とし、南西限はSD03近くまで伸びていたものと考えられる。南西から北東方向の棟が考えられ、桁間は1間（1間を6尺5寸つまり1.98mと考える）、梁間は1.5間の比較的大きな建て物であろう。なお、SB01の床下一帯は黄褐色粘質土が厚さ5cm程度に貼られており、建て物外周の東南側では一部灰褐色粘土に径1cm前後の玉砂を加えて築き固めていた。人が歩く屋外であった可能性が高い。

東南の4棟は、2棟ずつ（SB02・SB03とSB04・SB05）がそれぞれ建て物の方位を異にしており、しかも重複している。SB02・SB03は方位をN-48°Wに保つ建て物である。一点破線で明示（図7参照）した赤褐色の焼土層を切り込んで、礎石を据える掘り方が掘削されている。掘り方内には根石がほとんど遺存せず、先のSB01と同様の暗灰褐色粘質土で覆われている。焼土層は、後述のSB04ないしSB05の建て物を解体焼却あるいは焼失した際の土砂を整地した層位であり、SB02ないしSB03の建て物を築造する際に貼り床状に築き固めて床下にしている。SB02は、北西から南東方向の棟を持つ小規模な建て物と考えられ、桁行1間以上、梁行2間を数える。1間の柱間は6尺5寸である。SB03は棟の方向を確認できないが、礎石の掘り方が小さく、あまり堅固な建て物とは言い難い。柱間は北西から南東方向が6尺5寸、北東から南西方向がおよそ9尺を計る。SB02とSB03は重複しているが、両棟の新旧関係は判別できない。又、両棟は先述のSB01やSA03と方位を一にしており留意される。

SB04・SB05は、方位をN-42°Wに保つ建て物である。厚さ10cm余りの赤褐色の焼土層を削平した段階で検出した。掘り方内には根石がほとんど遺存せず、掘り方上部には焼土の流入が顕著である。解体焼却あるいは焼失と関連する建て物であろう。SB04は棟の方向を確認できず、礎石の掘り方も小さい。柱間は、いづれも6尺5寸を1間とする。SB05も、棟の方向が不明で、やはり礎石の掘り方が小さい。柱間は、北西から南東方向で6尺を1間とし、北東から南西方向は9尺余を1間とする。

トレンチの中央付近で、トレンチをT字に分かつ形で検出した石組みの雨落ち溝である。トレンチの長軸に沿うものをSD03、短軸に沿うものをSD04とそれぞれ称す。SD03は全長21m余、溝幅0.5mを計り、南西側の側石の最下段を残すのみである。遺存する側石は小規模な角礫を主体としており、本来はさらに上段に大型の石が積重ねていたものと予測される。北東側では、石はほとんど遺存せず、その痕跡を残すに過ぎない。底部に底石は確認されず、溝は黒灰褐色粘質土の単純層によって覆われている。覆土中から土器等が比較的豊富に出土している。SD04は全長17m、溝幅0.5mを計り、北西側の側石の一部を残している。側石は比較的大型の1段が確認されている。覆土はSD03と同様の堆積状況を示す。

管理棟区の調査の結果、SD03とSD04の両雨落ち溝を境として、トレンチを大きく3区画に分つことができる。北側の区画は、北西方向にSB01の建物があり、そのすぐ南東は屋外であろうか土表が築き固められていた。さらに南東方向には、井戸(SE02)や埋甕(SP01)・漆喰池(SX03)などが点在しているが、このあたり一帯の建物の存否あるいはその機能については不明である。トレンチ北端の井戸(SE01)は、SB01端に組み込まれて水屋を形成していた可能性も考えられる。

西側の区画は、北西端で建物の南東を限ると思われる犬走り状の漆喰造構が確認される。その南には漆喰池(SX01)があり、一帯が建物のない坪庭空間であったと予測された。さらに南には、便槽の痕跡ではないかと思われる土壙が3基連なっており、屋外便所ないし南西に伸びる建物の北東辺と考えられる。

南東側の区画は、前2者と溝に付設された塀によって区画されており、東側で小規模な建物が検出されている。3期の建て変え(SB02～SB05)が認められ、その間に1度敷地を実施していた。これらの建て物のすぐ北西および南西側は、それぞれ便槽(SL01・SP01)が確認されるものの、建て物の存否については不明である。ただ、南西端では1条の塀が検出されており、屋敷内を区分する機能を有していたのであろう。一方、この区画の西側には漆喰池(SX02)や池状遺構(SK08)があり、一帯が建物のない坪庭空間として存続したものと考えられる。なお、「御城下惣繪図」をみると、当該域が、北に天野康文、西に吉田六郎、南東に印其寿之介の各屋敷があり、雨落ち溝SD03・SD04の境界とほぼ一致している(図3参照)。ただ、今回検出した雨落ち溝が、絵図に描かれた時期の境界かどうかについては判別できない。

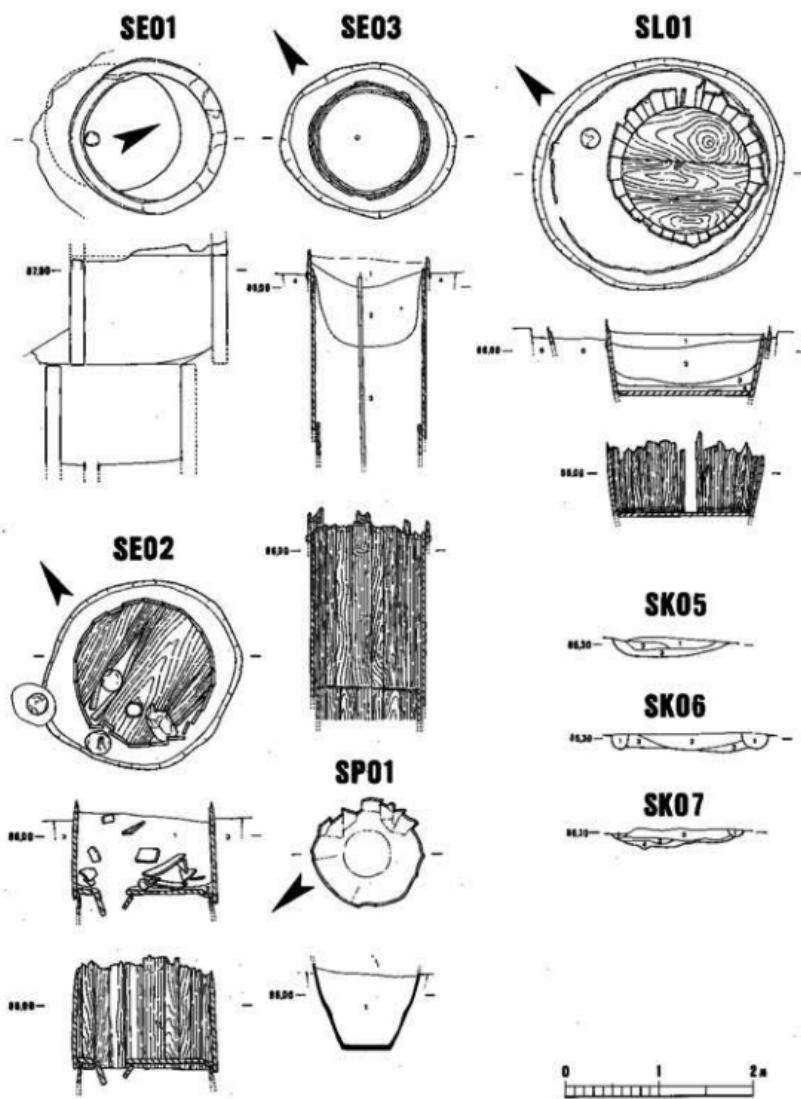
図8. 井戸・便槽等実測図

SE01はトレンチ北端に位置する。調査時には、上面をコンクリートで覆って通路に供していたが、近年まで使用していた形跡がうかがわれる。当初は円筒形の漆喰管を順次積み上げて井側としていたようだが、その後、湧水を得るために竹筒を打ち込み、上部0.5m余を残して埋めてコンクリートを塗り、さらに井側をコンクリートで1段付け加えている。コンクリートの井側は、高さ0.6mを計る。付け加えた際、井側が北東方向に0.3m程度ずれている。この新しい井側内から近年の多量の雑器類が出土した。

SE02は、SD03のすぐ北東に位置する。桶を倒立させて、順次積み重ねて井側とするタイプの井戸である。桶は、口径75cm、底径71cm、深さ55cm程度である。本来は桶を幾段も積み重ねた比較的深い井戸であったと考えられるが、しだいに堆積する泥土のために、現況では1段目の桶の下部で4枚の板材を円形に切って泥土上面に蓋をし、板材に1孔を穿って湧水を導く竹筒を打ち込んだ、極めて浅い井戸として再利用を計っている。この点は、先のSE01と良く似ている。井側内は①灰青黒色砂泥からなる投棄層によってほぼ埋まり、底部で使用時のヘドロである②黒褐色泥炭がわずかに確認される。①層内は瓦や陶磁片などが多く混入しており、②層では植物遺体が検出される。③青灰褐色砂質土で充填された掘り方は狭く、桶の大きさにあわせて井戸を掘り進めながら、順次桶を積んでいったものと想される。

SE03は、SD03を切り込んで掘開された井戸である。長さ1m、幅10cm、厚さ1.5cm程度の板を縦に円形に組んで細長い筒状にしたもので、幾段か積み重ねた、いわゆる円形縦板型木組み井戸である。調査で、井筒を3段まで確認している。筒の規模は下段のものほどしだいに小さくなるようで、2段目の井筒の上端径59cm、3段目では54cmを計る。1段目の井筒の下端近くの外側にはタガをはめていた痕跡が認められる。井側内には、①黄灰褐色粘質土層、②灰褐色粘質土層、③青灰褐色泥炭層が順次層を重ねている。いづれも井戸としての機能を失ってからの投棄層と考えられる。井側のほぼ中央には、投棄する際に入れられた息抜き用の竹筒が1本縦に入っている。④背灰褐色砂質土で充填された掘り方は狭く、SE02と同様、井側の大きさにあわせて井戸を掘り進めながら、順次井側を積んでいったものと考えられる。

小型のものへと一度造り変えられており、大型のもので口径114cm、小型のもので口径83cm、底径70cm、現存高38cmを計る。小型の桶の上部外側にはタガが確認され、下縁近くの内側には幅1cm余の横位の削痕が顕著である。後者は、底板を上から挿入する際、入りにくかつたために側板を削ったことに起因する痕跡であろう。小型の桶内には、①青灰褐色粘土、②青灰褐色砂質土、③灰褐色砂質土、④黒紫色泥土が順次層を重ねる。①～③層は便槽としての機能を失った後の投棄層であり、④層は利用時の堆積層で若干の臭気を伴なう。大型の桶の上部は、⑤暗青灰褐色砂質土で覆われ、この桶の掘り方には⑥淡青灰褐色砂質土が充填されている。

SK05～SK07の3例は、SD03の南に連なって検出された。SK05は隅丸方形を、SK06・SK07はほぼ正円形を呈す浅い掘り込みからなる。SK05は、①黒灰色砂質土層、②灰褐色粘土層、③青灰褐色砂質土層が層を重ねている。いづれの層位も投棄層と考えられる。SK06・SK07には、①黒褐色炭化層、②黒灰色粘土層、③赤褐色粘土層が順次堆積する。①層は、平面的にみると正円形プランの内周をドーナツ状に構成するものである。当初板材が円形に立てられており、それが炭化したものと解される。②層は投棄層、③層は造構の底部を貼り固め、あわせて①層の板材を固定していたものと考えられる。これらのことから、以上の土壤は、本来桶状のものを埋設していたと予想され、その可能性として最も高いのが便槽ということになろう。

ンモニウムの被膜が全体に付着している。彦根城下の発掘調査の成果によると、便槽の埋甕にはほとんど羽釜を利用しているが、本例も便槽に供されていた可能性が高い。S P O 2 は、底径15cm余の小規模な甕を上中に埋めたものである。用途は不明である。

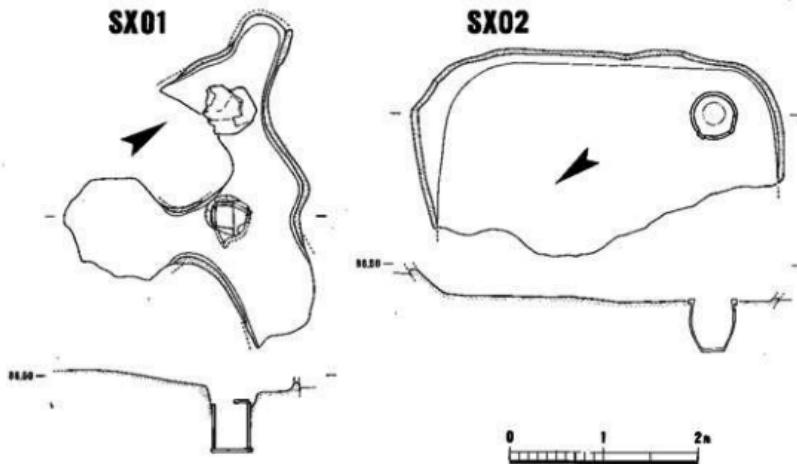
図9. 漆喰池実測図

S X 0 1 は、後述する大走り (S X 0 4) の南に位置する三ッ葉状の漆喰池である。全体に遺存状態は不良で、池の底部を残して肩部より上は欠損している。池中の北西に偏して数寄な石を置いて岩島を表現し、中央付近の量深部には平瓦と棟瓦を三角柱状に組んで埋置している。上蓋は約半分が開口し、底部を形成する平瓦の上には円碟が敷かれていた。鑑賞用小魚のための寝床ではないかと考えられる。

S X 0 2 は、雨落ち溝 (S D 0 4) やそれと平行して走る堀 (S A 0 2) などの南東側に位置する漆喰池である。北西側過半を欠損しているが、おそらく隅丸方形を呈していたものと予測される。南隅に偏して甕が1つ埋置されている。甕は口径20cm、底径11cm、高さ27cmを計る。先のS X 0 1 と同様に鑑賞用小魚のための寝床ないしは水草の植込みの用途が考えられる。池の底部は平坦であり、形状とともに、S X 0 1 に比べると比較的シンプルな漆喰池ということができるよう。

本報告でSX01と称している漆喰池である。「御城下懸絵図」では、吉田六郎の住んだ上級武家屋敷の東辺部に位置していたと考えられ、石組みの雨落ち溝（おそらくはその横を平行して走る堀が存在していたと考えられる）や建て物によって囲まれた坪庭空間の存在が予期された。そこに漆喰池（SX01）が検出されている。SX01は、平面が三ツ葉状、強いて言えば草書体の心字形を呈している。池中には、やや北西に偏るように岩島が配され、中央の最深部には、平瓦と棟瓦を三角柱状にたくみに組んで埋設している。上辺の約半分に上蓋を架けており、底部上には玉石が敷かれていた。金魚など鑑賞用小魚のための寝床ではなかったかと考えられる。

本報告でSX02と称している漆喰池である。「御城下懸絵図」では、2代藩主井伊直孝の母の出である印具家の印具寿之介の屋敷に位置していたと考えられる。石組みの雨落ち溝とそれに付随し平行して走る堀や建て物によって囲まれた坪庭空間に、SX02は存在している。SX02の平面形は隅丸方形で池底も全体に平坦な造りをなしており、SX01と比べるとシンプルである点が留意される。池の南隅に偏して埋甕が1つ確認される。

こうした甕を埋め込む要因として、E X. 1のように金魚など鑑賞用小魚のための寝床と考えられる他、水草の植込みの用途も考えられる。両者とも、その機能を發揮するには、水面下0.3 m程度が最良のようであり、本例や次のE X. 3など水面下のレベルが復元される例は、概ねこの数値に齟齬しない。ただ、E X. 1の瓦組みと同一の機能を有していたと考えると、鑑賞用小魚のための寝床であった可能性が高い。

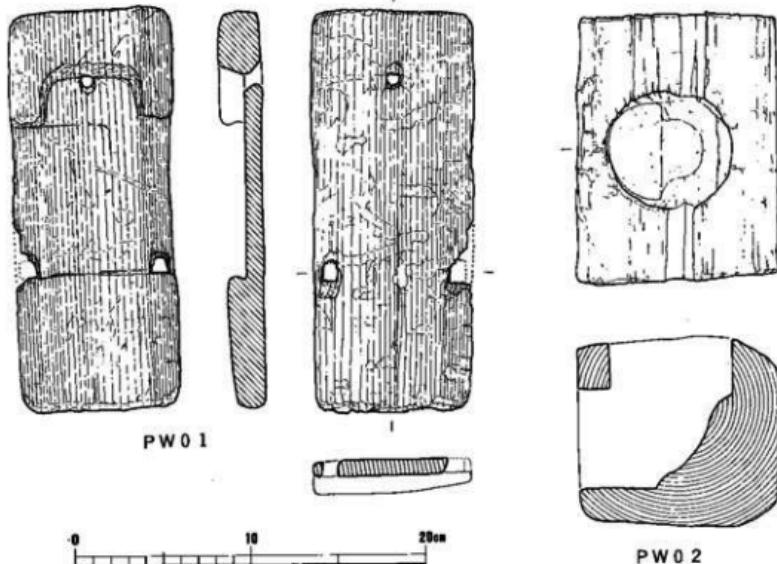
図10. 出土木製品実測図

庭下駄（PW 01） 一木造りの下駄で、両齒とも歯として台から独立していない。長さ22.9cm、幅9.2cm、台の厚さ1.0cm、齒の厚さ最大1.5cmを計る。前緒孔は、前齒をコ字状に抉った端部より穿孔する。横緒孔は、後齒に接する。右横緒孔付近が一部欠損しているが、前緒孔を丸く、両横緒孔を四角に穿孔する。齒は良く使用され全体に摩耗しているが、前齒より後齒が、同じく後齒でも右側の摩耗が特に顕著である。

本例のような下駄は、庭下駄又は露地地下駄と通称されたもので、茶室の露地の歩行などに用いられたようである。そのために齒が台から独立せず、接地面積を広くして庭をいためることを極力少なくするように配慮している。ところが、接地面積が広いために活動的ではなく、又、長距離の歩行にも耐えられそうにない。静かにそして比較的短い距離を短時間歩行するための特殊な下駄といえよう。

竹樋駄（PW 02） 竹樋を連結する木製のジョイントつまり駄である。11.9cm×10.8cm、×15.2cmの直方体の隣接する2面に円孔を穿ったものである。円孔は径7.0cm、深さ3.1cmのものと、径5.2cm、深さ4.4cmのものが直角方向に接続し、両者間は弧状に抉り込まれて連なっている。円孔にそれぞれ竹樋を差し込んで、流れを直角方向に変換していたのであろう。なお、本例のように直角方向に円孔が穿たれている場合には、添水つまり蹴踏等で竹筒にたまる水の重みを利用して反転させ快音を楽しむ施設の、竹筒のジョイント部にも使用された可能性が考えられる。

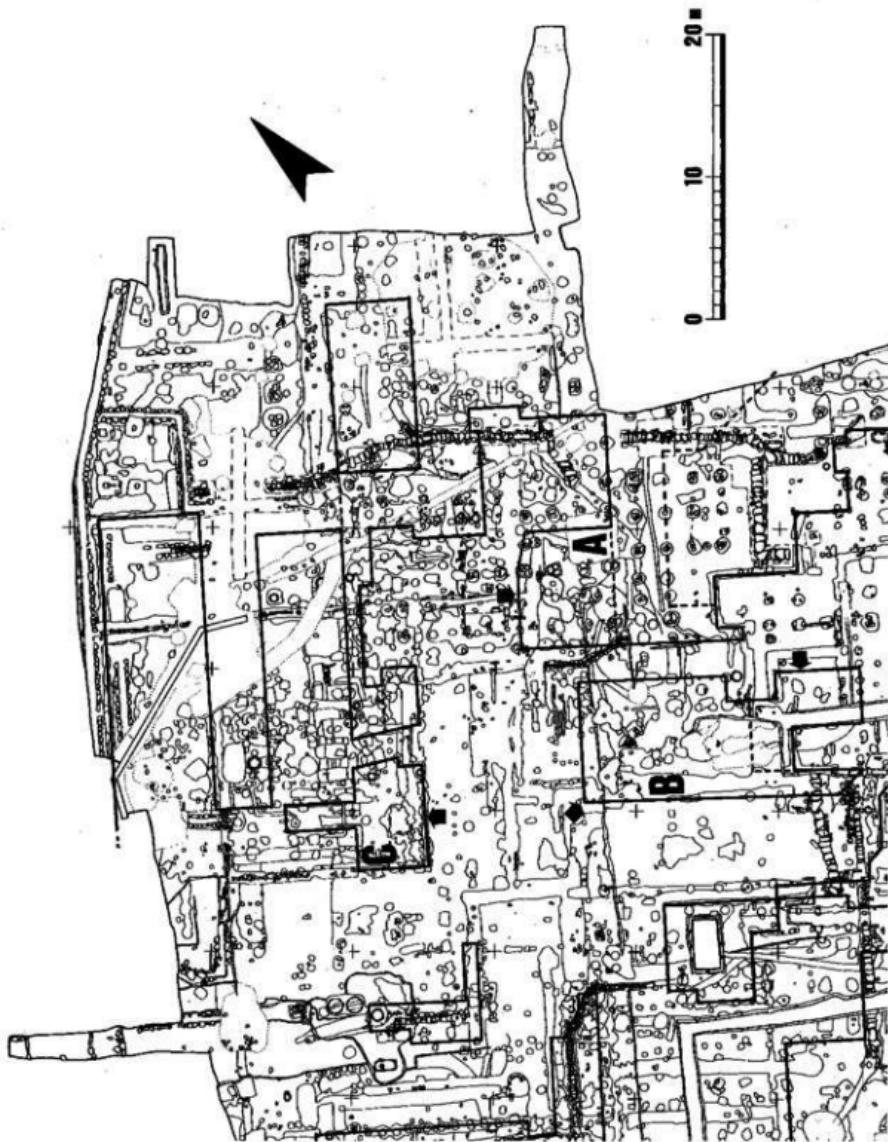
図11. 愛根城表御殿跡（部分）坪庭位置図

（矢印は坪庭の主たる観点を示す）

藩主などがくつろぐ奥向きの御座間や御茶所などに面した坪庭にある。漆喰池は、長軸3.7 m、短軸最大1.6 m、最深部0.4 mの瓢箪形を呈し、瓢箪のくびれ付近に漆喰で円形の中島2島を造り出している。最も深くなる箇所には甕が埋め込まれている。E X. 2に同じく金魚など鑑賞用小魚のための寝床、あるいは水草の植込みの用途が考えられる。

奥向きの御客座敷や高御廊下に挟まれた坪庭内に位置する。小規模な2基の漆喰池を対称として、その南東に比較的大型の漆喰池が存在している。小規模な2基は、E X. 1に似た三ツ葉状の平面形を呈している。両者とも最も深くなる中央付近に甃を埋め込んでいる。やはり、鑑賞用小魚のための寝床ないしは水草の植込みの用途に供されていたのであろう。南東方向の漆喰池は、後世の搅乱が著しくて全体の形状を把握しにくいが、細長くて底部の平坦な比較的シンプルな造りであったと予想される。

奥向きの御客座敷の棟と局の棟に接まれ、両棟を結ぶ廊下などによって画された坪庭内に位置している。全体に遺存状態が不良であるため、形状を把握し難い。最も深くなる中央付近に甕を1つ

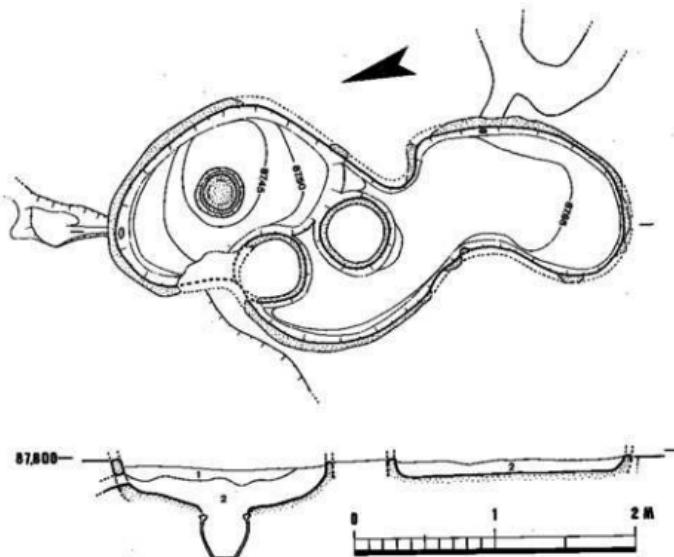
図12. E X. 3 漆喰池実測図

漆喰池の壁面には、図示したように入・排水のための円孔が各1穴ずつ穿たれている。円孔は径7 cm程度を計り、竹製の管が挿入されていたものと予測される。水は、遠く油掛口御門近くの外堀（現在の城東小学校裏彦根警察署武道場付近）にある元樹から、元樹の噴出水圧を利用し桶で導いていたことが、古絵図などより知られる。それによると、道路下を走る幹線系の

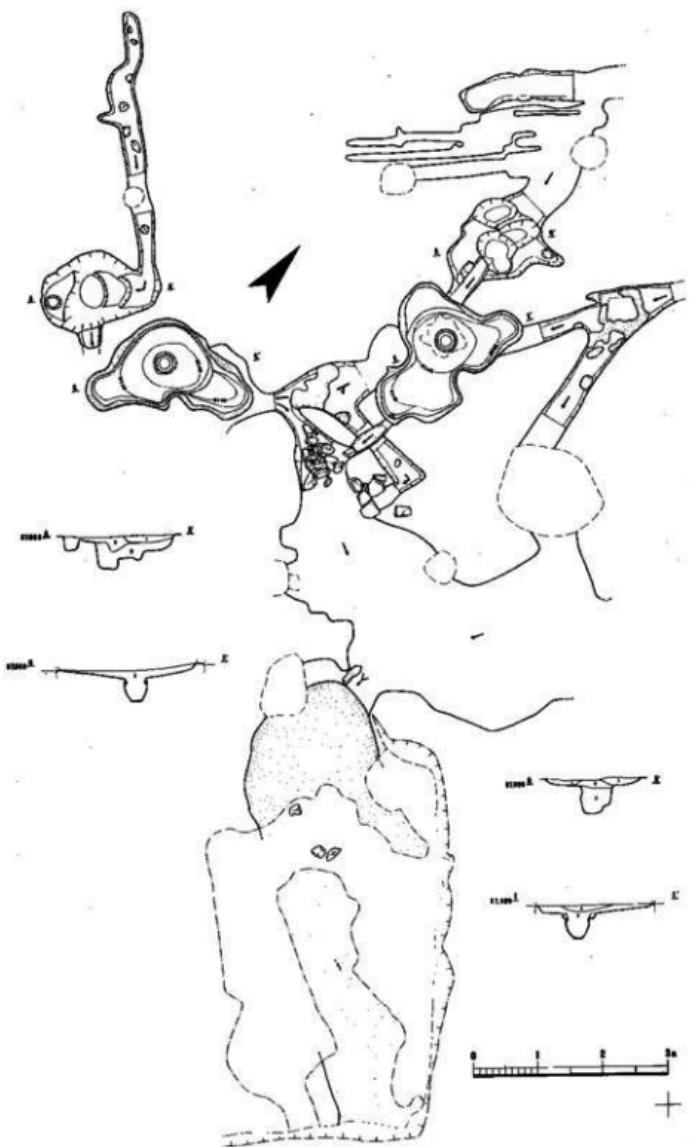
图13. EX. 4 漆油池实测图

これら3基の漆喰池は、入排水路によって相互に複雑につながっている(図13の矢印参照)。まず、北東方向から導かれてきた水は、小規模な2基の漆喰池の内北東側の池の直前で2方向に分水される。そして、一方は北東側の小池に、他方は南東の大池にそれぞれ流れ込む。この水路は、断面観察において円形の管を埋設していたことが判明しており、おそらく竹樋が施設されていたのであろう。水路内には粘土塊が部分的に残っており、竹樋に粘土を巻いて漏水を

防いでいたものと予想される。分水点には、粘土塊が30~40cm程度の方形にめぐっており、木製の駒によって分水していたと考えられた。北東側の小池に入った水は、場所の異なる2孔から排水されていたようである。その1孔は現存しており、孔を出て曲折しながら南東の大池に向かう。孔を出た当初は竹樋であったと予想されるが、途中から多量の角礫に包まれており、石組み暗渠ないしは築敷きのめくら暗渠に変わったとも考えられる。一方、他の孔より排水された水は、途中で木製駒様のもので分水されて、北西側の小池と南東の大池へ向かう。北西の小池へは竹樋で、南東の大池へは竹樋から石組み暗渠又は築敷きのめくら暗渠に変換した可能性がある。北西側の小池へ入った水は、再び隣接する排水口によって外へ流出し、南東の大池へ向かう。やはり、途中で竹樋から石組み暗渠又は築敷きのめくら暗渠風の施設に変換したようである。多方向から南東の大池へ向かった水は、しだいに集水され、終に1条にまとめられて大池に入っている。以上、3基の入排水路について述べたが、分水のなされたが過度に複雑であり、ある段階で一部流路を変えを行なった可能性も考えられる。

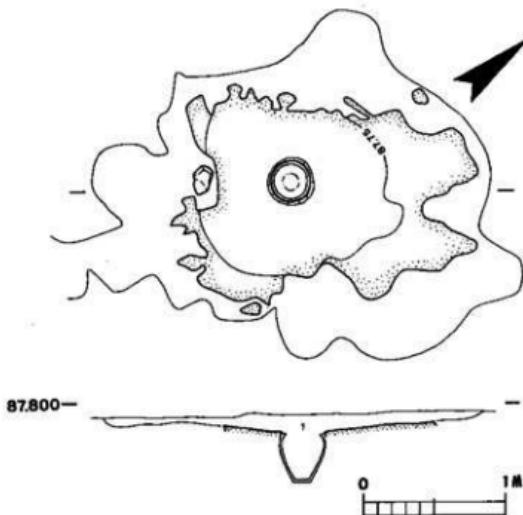
図14. EX. 5 漆喰池実測図

埋め込んでいる。これまで述べてきたと同様の用途が考えられよう。入排水路についても明らかでないが、わずかに北東及び南西方向に溝状のよごれが認められることから、いづれかが入水路、他が排水路であった可能性が考えられる。

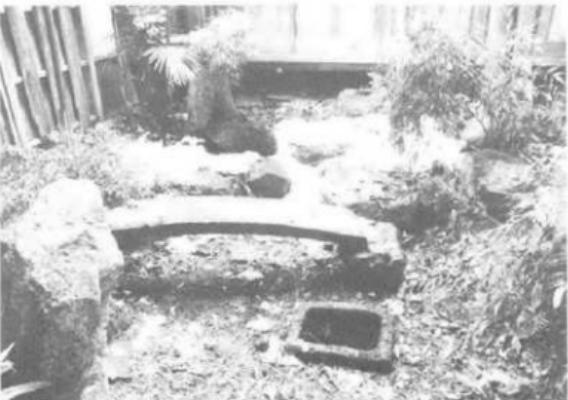
写真2. 市内現存の武家屋敷内坪庭漆喰池

最後に、市内に現存する武家屋敷で確認した坪庭内の漆喰池について紹介することにしよう。この武家屋敷は、第3郭の中堀に面した位置を占め、石高350石の中級武家屋敷である。屋敷内の2ヶ所に坪庭が現存しているが、漆喰池は門を入ってすぐ右側の表向きの坪庭内にある。壇や座敷・雪題などによって画された小さな坪庭である。中堀側に面して低い築山が築かれており、築山の中腹に鏡石を据えた枯滝口がある。枯滝口から離れ座敷に向かって作られた玉砂利による流れは、ほどなく池泉に入る。現在、池泉に水はないが、かつては満々と水をたたえていたものと考えられ、水漏れを防ぐように池底から護岸の石組みに至るまで漆喰が塗り込められていた。しかも、最も深い箇所には写真のような漆喰製の枠が作られている。30×40cm、深さ40cm程度を計る。これまで見てきた瓦組みや甃と同様の機能が予測され、金魚等鑑賞用小魚の寝床ないしは水草の植込みの用途が想起されよう。なお、この坪庭は通路に変わったため現存しない。

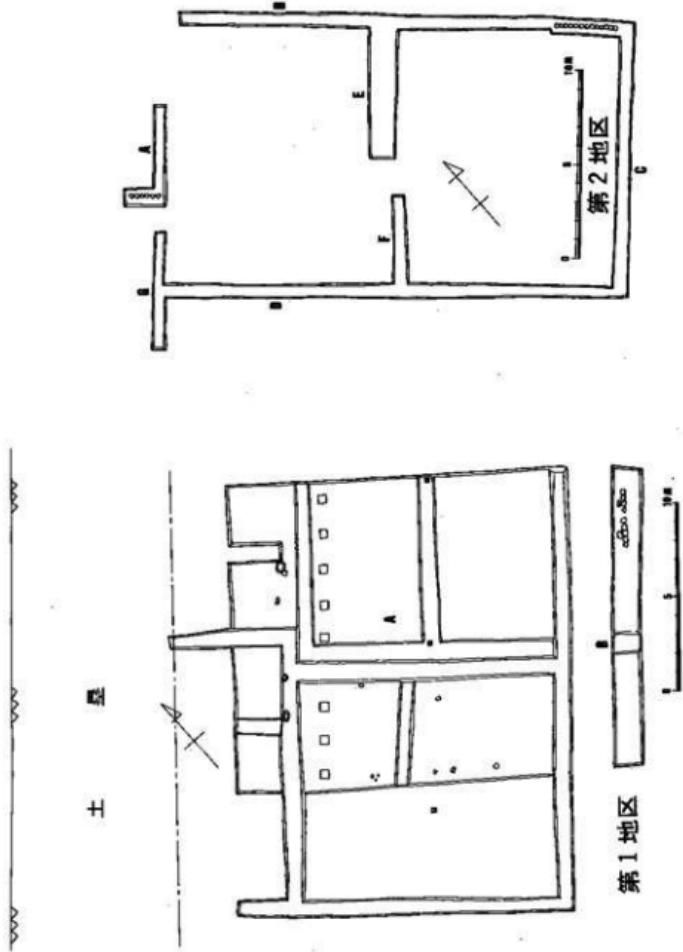
図15. 付帯園地造林全図

攪乱層の除去後、旧整地層と思われる部分を検出し、精査の結果、束柱礎石または根石と思える刺石8ヶ所と、抜取穴のような径0.5m前後の浅い皿状ピットが3ヶ所確認できた。礎石列と皿状ピット列は、いずれもN-40°W近くの方位を持つが、若干振度が異なり、別棟の可能性が強い。礎石はおおむね20cm角で、5~7cmの厚さをもつ火成岩質であり、柱間寸法は略東西方向が3.25mを、略南北方向は2.0mを公約数に持つ割り付けで建てられていたようである。ピット列についても、略南北方向で2m×5間分となっていた。なお、この柱列は、中層

に面する土壁の法尻からは6mの距離を持って平行関係にあった。

A区での遺構は以上の東柱礎石または根石および抜取穴と思えるもの以外は検出できなかつたため、中央に補足トレンチを設け、さらに下層の確認を実施したところ、下層は種々の土砂による荒いレンズ状堆積となり、盛土造成であることが確認できた。また、さらに下層は浜砂層が続き湧水が認められた。

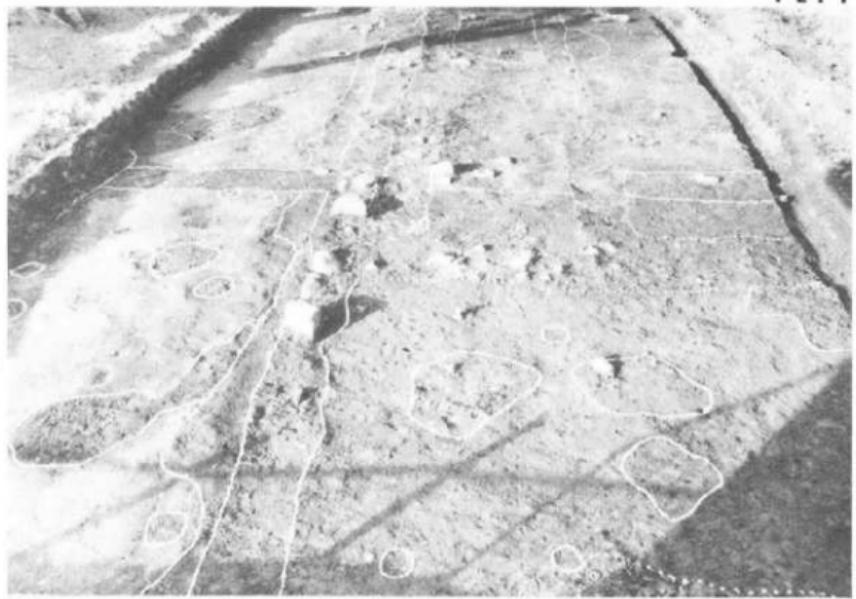
1. 特別教室棟区遺構全景（南西より）

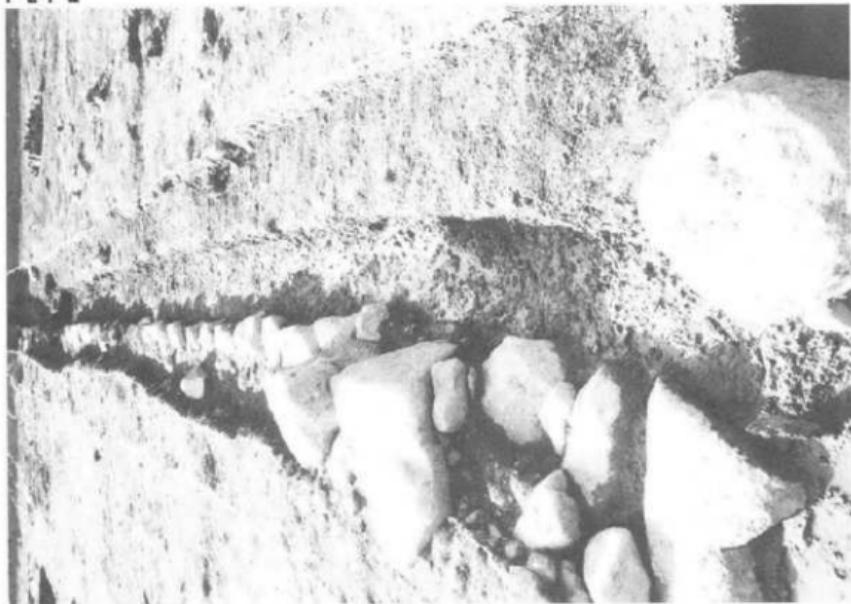
1. 田落ち灘・SD03 検出状況 (南東より)

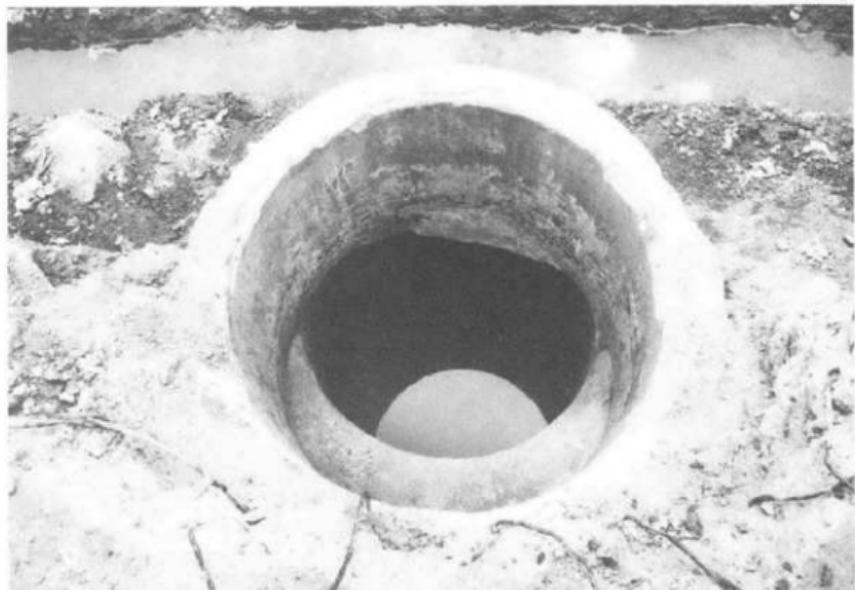
1. 井戸・SEO 1 検出状況（北東より）

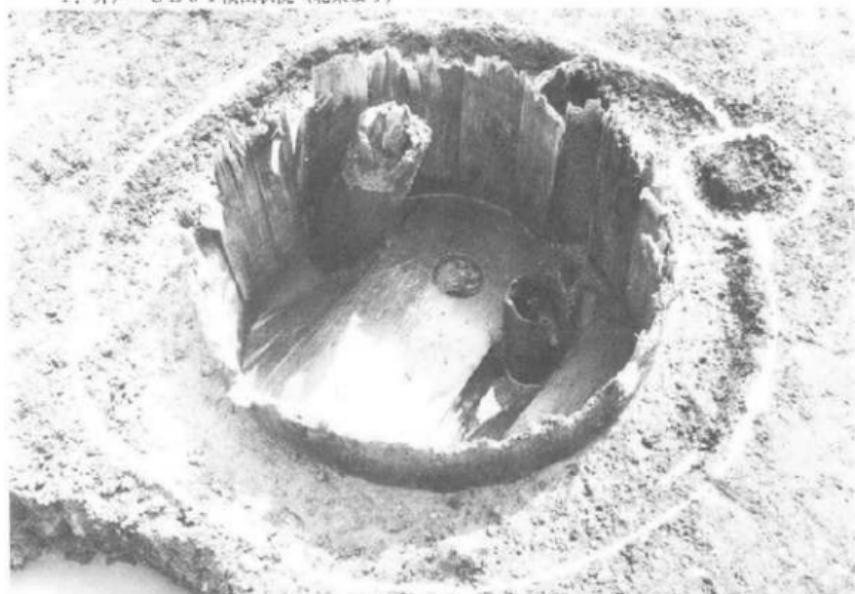
2. 井戸・SEO 2 検出状況（北東より）

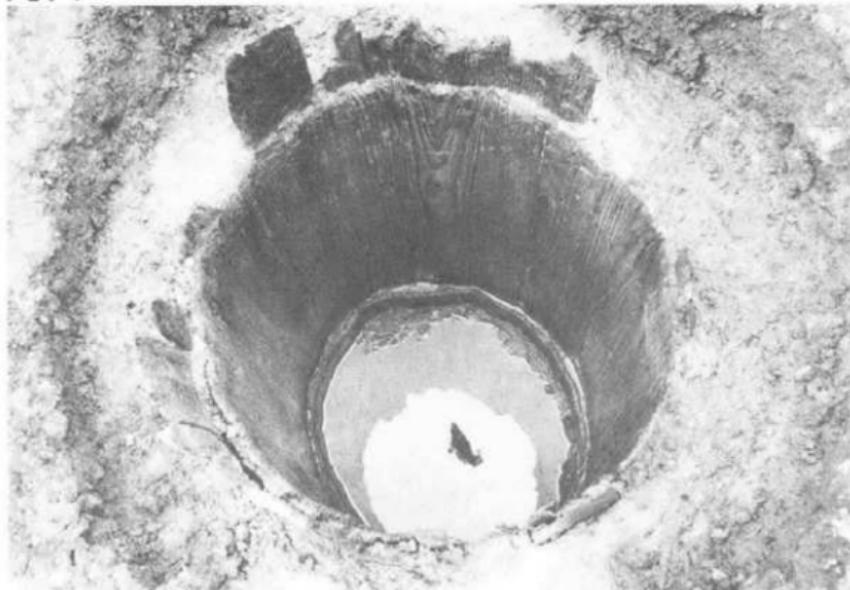
1. 井戸・S E 0 3 検出状況（南東より）

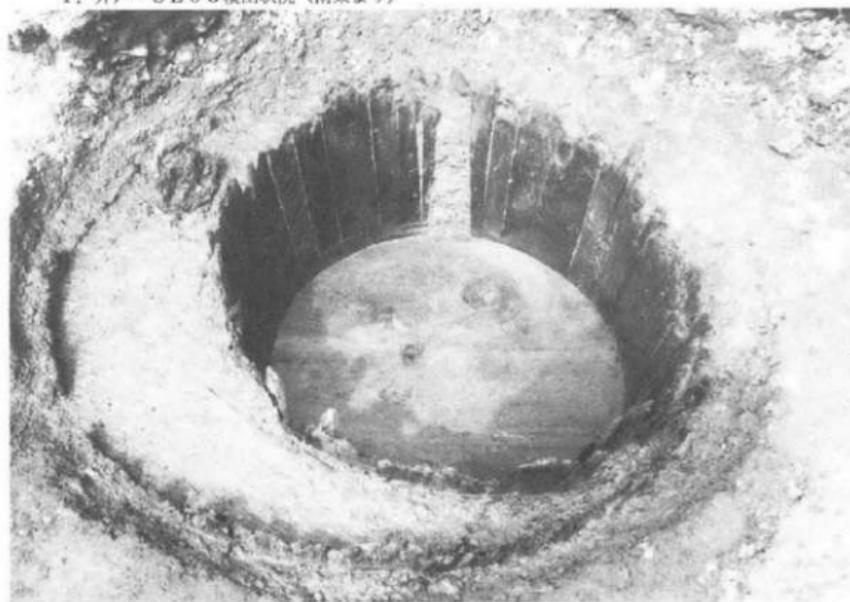
2. 便槽・S L 0 1 検出状況（南西より）

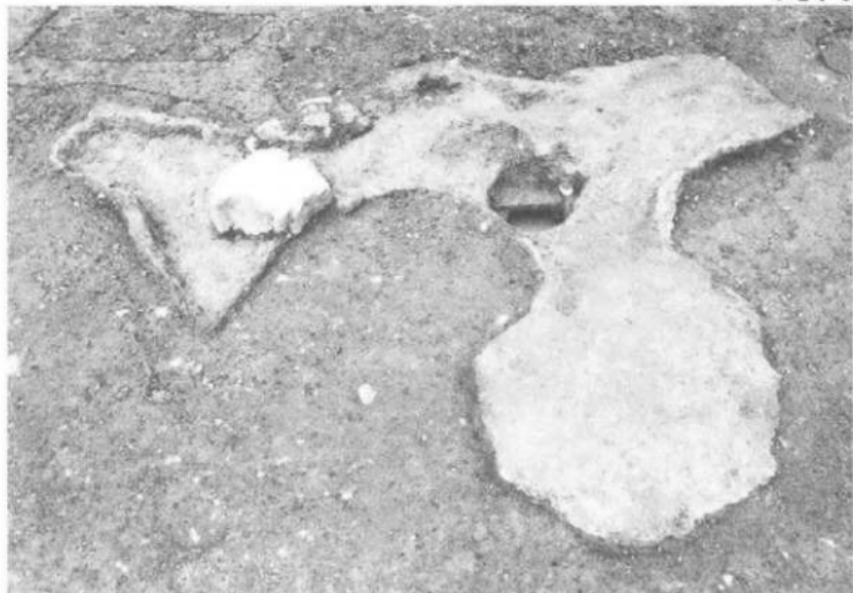
1. 漆喰池・SX 01 検出状況（南西より）

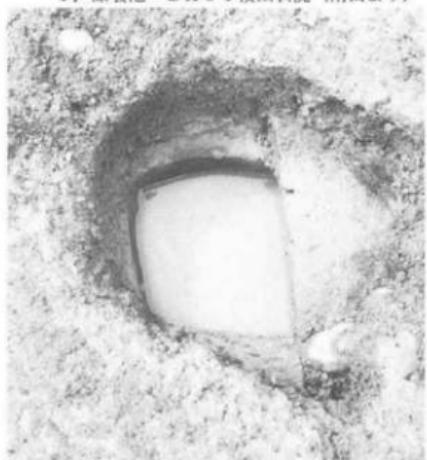
2. 漆喰池・SX 01 内鑑賞用小魚の寝床

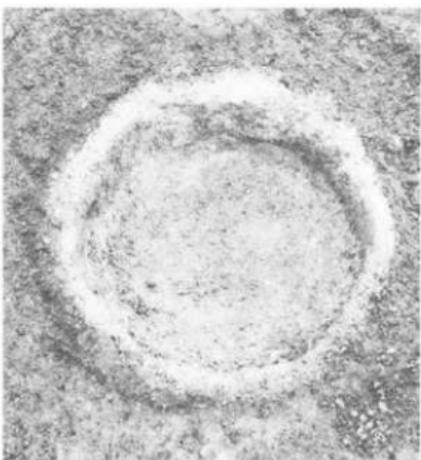
3. 漆喰器・SX 03 検出状況（北東より）

径50cm余の、底部をやや丸く収めた円筒形を呈する漆喰製の丸樹である。S P O 2 のすぐ北西で検出した。上部は欠損し、わずかに下半部を遺存しているにすぎない。内面は水垢の沈着が著しく、樹の曲折部に用いられていた樹と予測される。おそらく、樹の上位で孔を穿ってある方向から樋が取り付き、他の方向に必要な角度を取って、別の樋が取り付いていたのであろう。彦根城下の水道は、遠く外堀の元樹（現在の城東小学校裏手付近）から、噴出水圧を利用して

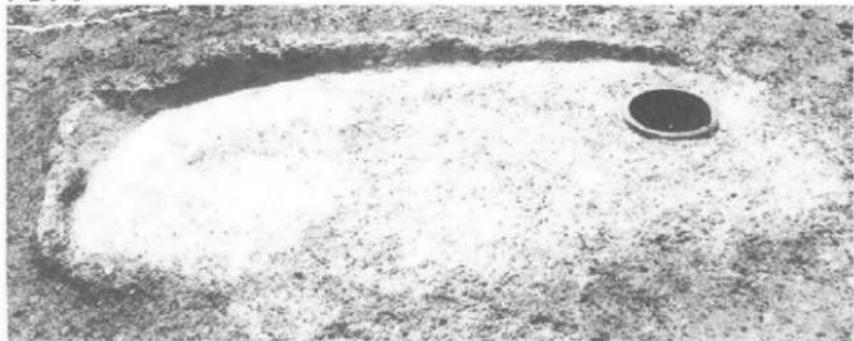
1. 漆喰池・SX02検出状況（北西より）

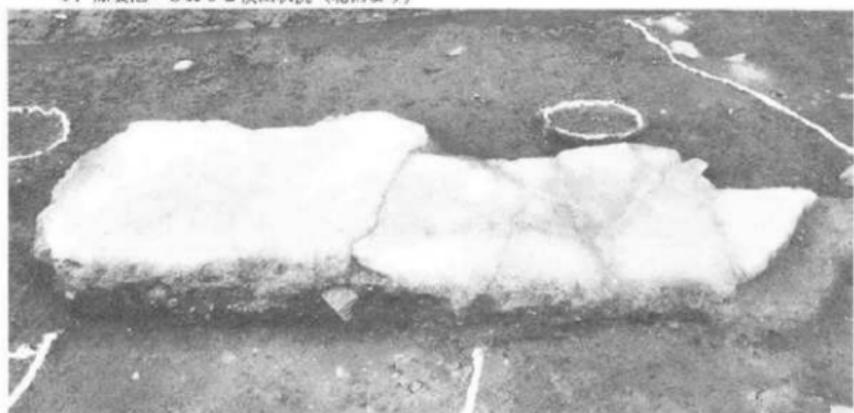
2. 犬走り・SX04検出状況（南東より）

トレンチの西隅付近で検出した漆喰造構である。現存長1.9m、幅0.8m、厚さ10cmを計る。この遺構の直下には玉砂が敷かれている。後世の加圧によって多方間に亀裂が入っており、遺存状態は良くない。本来、この遺構の北西に広がっていたと想像される建物の、外周をめぐる漆喰製の犬走りではなかったかと考えられる。それが、この箇所のみ破壊をのがれて、部分的に遺存したのであろう。

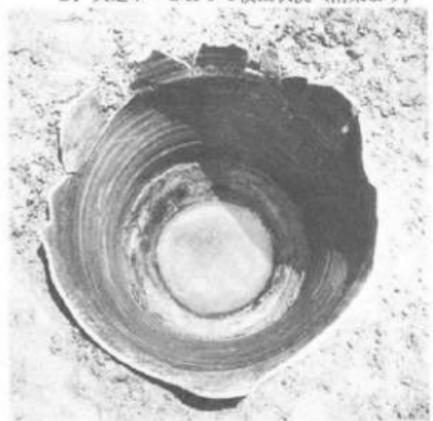
3. 埋甕・SP01検出状況（北西より）

SP01はトレンチの南東辺付近で、又SP02は北東辺付近でそれぞれ検出した埋甕である。両者とも正位置で土中に埋設されていたと予測され、検出段階では脇部下半を残して上部は削平されていた。ただ、SP01では、その破片が四回に散在していたため、接合したところ、ほぼ全容が復元された。その結果、SP01は、直口氣味の口縁部にやや肩の張る脇部の付いた甕であり、口径58cm、肩部最大径69cm、底径22cm、高さ78cmを計る。甕内は青灰黒色粘土で覆われ、甕の下脇部内側には硝酸ア
