# 石見国分寺跡第 I 期調査概報

— 昭和60年度～昭和63年度 —

浜田市教育委員会

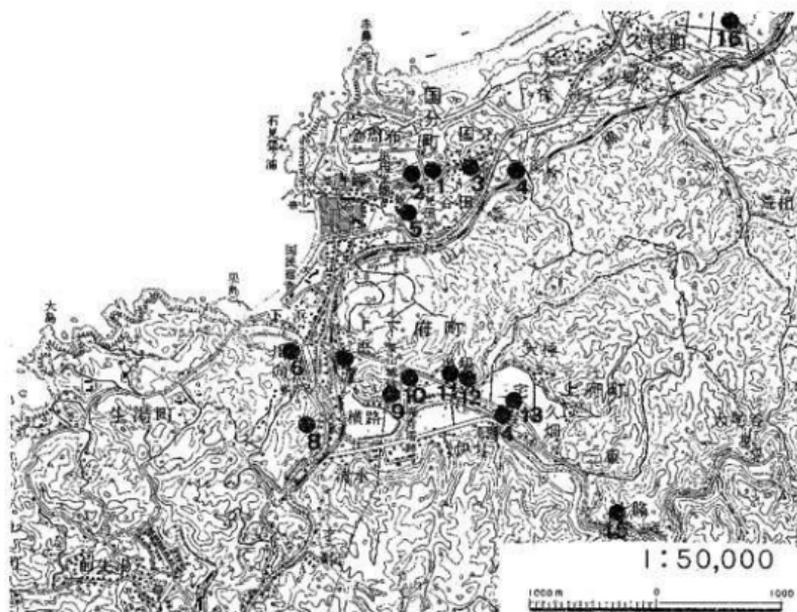
第1図 周辺遺跡位置図

1. 石見国分寺跡
2. 石見国分寺瓦窯跡
3. 石見国分尼寺跡
4. 奈古田窯跡
5. 浜田ろう学校敷地古墳
6. 川向遺跡
7. 伊甘神社脇遺跡
8. 中ノ古墳
9. 笹山城跡
10. 下府橋寺跡
11. 半場口古墳群
12. 片山古墳
13. 上府遺跡
14. 宮老山遺跡
15. 上条遺跡

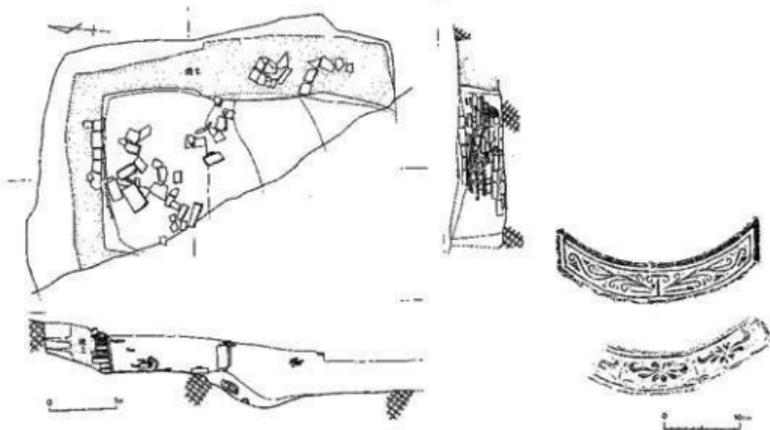
第3図 石見国分寺瓦窯跡 (内田「島根生産遺跡分布調査報告書Ⅲ」)

改良事業によって発見された。工事によって焚口南側付近が失われたが、緊急調査が実施され県指定史跡として保存されている。窯の構造は半地下式の無状式平窯で、焼成室より60cm燃焼室を下げその間にU字形に掘りくぼめた段がある。窯の推定全長5m、焼成室の幅2.4mである。出土した軒半瓦は均整荷草文を配するものを窯の構築材として使用し、蓮華文を配するものを焼成していた。

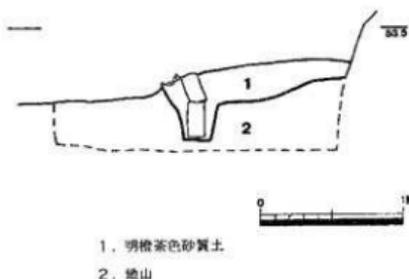
第4図 第1調査区磚断面図

遺構については1・2区で磚列を確認した。これは塔跡東側に残されている4つの礎石の主軸線と平行し、真北方向を指しているため塔基壇を構成する地覆石にあたるものと考えられる。磚は幅約14cm、深さ約15～20cmの溝のなかに立て据えられており、28cm×41cm、厚さ7cmの磚を横長にして使用している（第4図）。この他の遺構としては、4区からピット2が確認されており、その埋土からは底部に回転糸切りを残す土師質土器片が出土している。また、3・4・5区では2本の溝を確認している。3区では溝に伴う石列縁から江戸時代以降と思われる磁器が出土しており、近世以降の遺構と考えられる。

塔跡西側で磚列が確認されたため、その北側に東西1m、南北5.2mのトレンチを設定し、磚列を確認した。磚は第1調査区と同大のものを横長に使用し、比較的残存状況は良好であった。磚の据え方は地山を25cm垂直に切り落とし、磚列北側に平坦に削平してレベルを下げ、磚を立て据えている。尚サ

イドには橙褐色砂質土が観察され、磚を固定させたものと考えられる。また、立て掘えられた磚の上に北側へ1cm程度張り出して置かれた磚も3個体確認している。なお、磚列北側では第4・5調査区へ広がる瓦溜りを確認している。

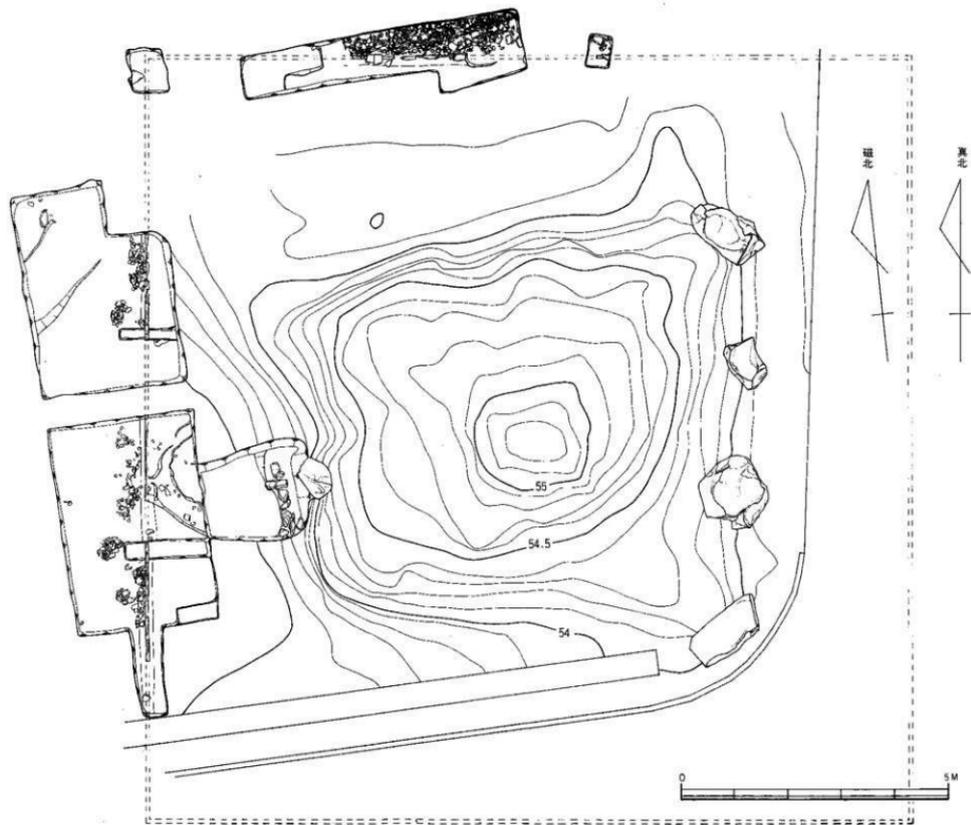
第6图 塔跡实测图

塔跡の西側に東西8m、南北8.5mのグリッドを設定し、6分割して1～6区とした。層序は、表土層、茶褐色砂質層、灰色砂質層であり、地山までわずか12～16cmである。最下層の灰色砂質土中からは大量の瓦とともに寛永通宝や磁器が出土している。

第3調査区の東側に設定したトレンチで、磚列とその北側から瓦溜りを確認した。

(1) 第1・2調査区で確認した磚列は横長の磚を立て据え、その上に寝かせた磚を1cm程度外側へ張り出させて置くことから塔基壇の地覆石にあたるものと考えられ、塔跡の北西各縁を確認したことになる。また、塔跡東側に残る4つの礎石が真北方向に並び、塔跡西側に残る礎石も含めた5つの礎石とも上向の標高が54.2m±4cmであることからほぼ原位置を保っているものと考えられる。これを基準に塔跡の規模をある程度推定すれば、12~14mの基壇の上に約8m四方の塔が建っていたものと考えられる。

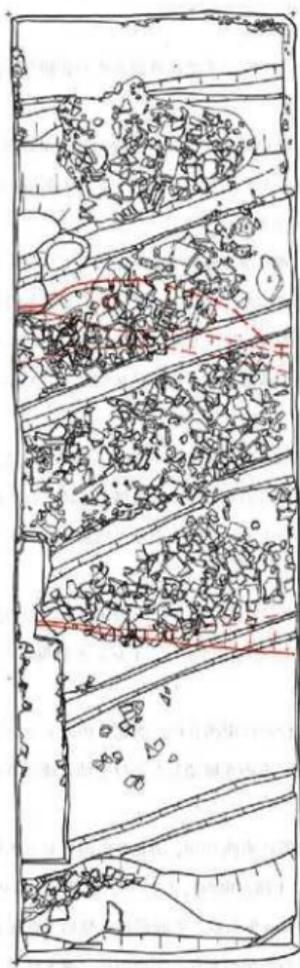
第7図 第12調査区遺構実測図

金蔵寺東側に設定した調査区のみで金蔵寺に最も近い位置に東西10m、南北3mのトレンチを設定し、溝状遺構1、落ち込み状遺構1、溝2、小溝6を確認した。

溝状遺構は調査区中央ではほぼ南北へ伸びる状況で確認され、落ち込み状遺構とは整地層と考えられる層を挟んで重なっている。上端幅3.4mで、底部は丸味を帯びた断面を呈し、深さ45cmを測る。両壁は24cm～30cmまで切り落としている。確認面から底部まで4層あり、下から炭層、灰褐色粘質土層、皮層、暗赤褐色土層となっており、下層の炭層は薄く、上層の炭層は2～8cm程度で層中より釘状の鉄製品が出土している。暗赤褐色は焼土と考えられ、層中からは回転系切りを残す土師質土器や多量の瓦片をはじめ、銅製品の小片5点と銅造薬牛釈迦仏立像1軀も含まれていた。

落ち込み状遺構は調査区中央から西側、東西方向で7m以上広がるもので、地山面から掘り込まれたものと考えられる。深さは50cmを測り、底部は平坦である。この遺構はサブトレンチでの確認であり、広がりや性格等確認することができなかったが、埋土中には瓦片や須恵器片が含まれていた。

小溝は北西-南東方向に約1.5m間隔で並走している。幅は20cm～40cm、深さ10cm程度で、右見焼が出土する溝2とも切っている。小溝は第13～15調査区西側においても確認されている。

(2) 第12調査区で確認した落ち込み状遺構はセクションでしか確認することができず、今後の調査を待たなければならないが、その加工の規模から考えれば岡分寺を考える上で大きな手掛かりといえる。下層は自然堆積を示し、上層及び溝状遺構の掘り込み面までの間は不自然な堆積が観察できるとともに、出上する瓦片も層に偏りがみられることから溝状遺構以前に整地が行われたものと考えられる。

(3) 落ち込み状遺構の上方で確認された溝状遺構はその主軸を真北に指していることに注意しておきたい。遺構の両壁はともに切り落としているが西側壁に肩の崩れた部分があり、廃棄方向を示している可能性もある。また、埋土中からは炭をはじめ火肌を呈した誕生釈迦仏立像が確認され、

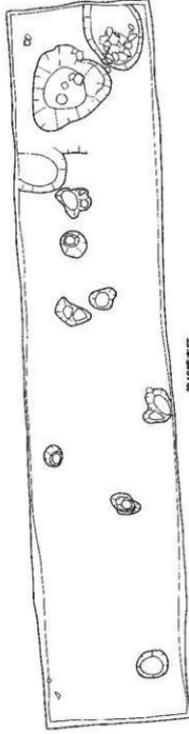
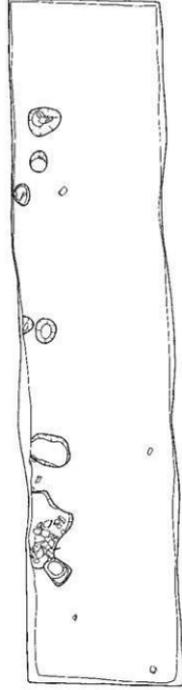
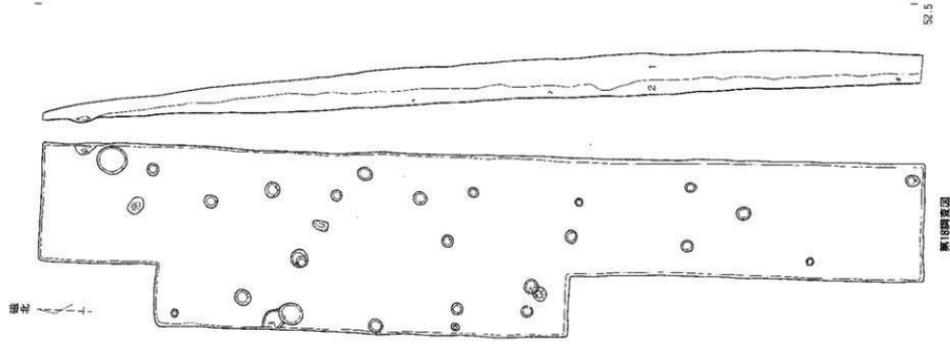
第8図 第9・10・11号調査区遺構平面図

第8調査区の南側6mの位置に東西10m、南北2mのトレンチを設定した。確認した遺構は土壇1、ピット10である。土壇は上端の東西長2.75m、底部で2.3m、上端の南北最大長1.35m、底部で1.25mであり、深さは38cmを測る。平面形は不整形で底部も若干の凹凸が認められる。この土壇からは軒丸・軒平瓦を含む多量の瓦片と須恵器片（蓋・坏・壺・皿）、土師器片（甕）のほか陶磁器片（白磁染付皿等）が出土している。このうち陶磁器片はいずれも16世紀から17世紀にかけてのものと考えられる。ピットについては明らかに柱穴と考えられるものが認められるが、建物が建つか否かについて明らかにし得なかった。

第9調査区の南側6mの位置に東西10m、南北2mのトレンチを設定した。確認した遺構は土塼2、ピット9である。2つの土塼は調査区東側で確認され、北側の土塼は上端の東西長1.1m、南北長1.2m、深さ30cmを測る。調査区南東隅で確認した土塼は上端の東西長90cm以上、南北長80cmを測り、深さは14cmと浅い。ともに土塼内からは瓦片が出土している。ピットについては第9調査区同様柱穴として考えても差し支えないものが認められる。

第10調査区の南側6mの位置に東西10m、南北2mのトレンチを設定した。確認した遺構は土塼1、ピット7である。土塼は上端の東西長1.1m、南北60cm以上で深さは11cmと非常に浅い。土塼内からは瓦片が出土している。ピットについては第9・10調査区と同様柱穴と考えられるものが認められる。

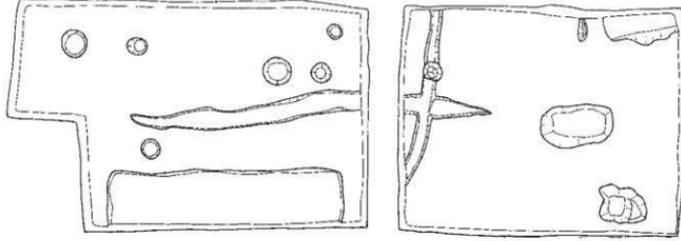
第9図 第5・18調査区遺構平面図

塔跡の北側に東西8m、南北10mのグリットを設定し、4分割して1～4区とした。全体的に見られる層は最上層の茶褐色砂質土であり、セクションの大部分を占めている。この層の最下部からは昭和24年製造の1円玉が出土している。

確認した遺構はピット群、溝及び瓦溜りである。ピットは3・4区に集中して18、1・2区からは各1確認されたが、建物が建つか否かについては明らかにし得なかった。ピットの埋土中からは瓦片をはじめP6からは須恵器片、P16からは底部に回転糸切りを残す土師質土器片が出土している。溝については2区の中央の溝最下部から石見瓦が出土している。

北側の寺城を確認するために東西2 m、南北15 mのトレンチを設定したが、ビットが確認されたため一部西側へ1 m拡張した。確認した遺構は径20～25 cm程度のビットを26確認した。そのうち14のビット内から瓦片が出土した。

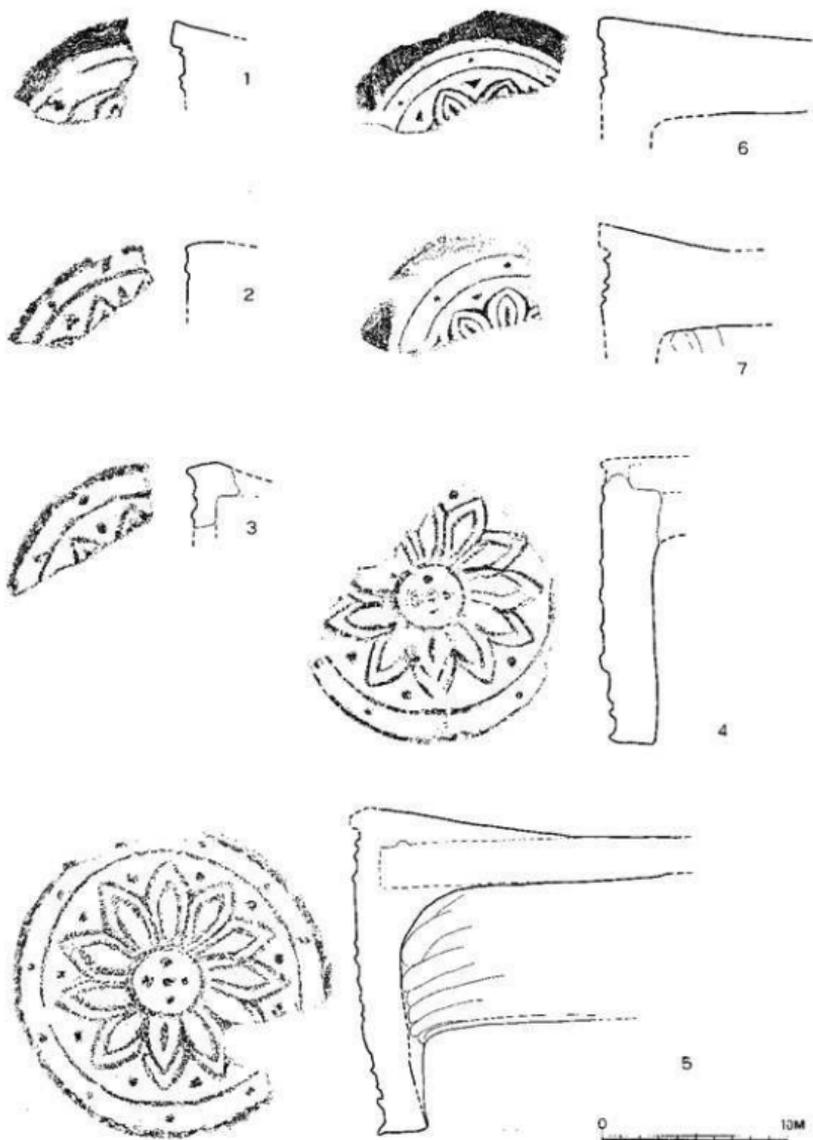
第10图 軒瓦瓦突測图

出土した軒丸瓦は11葉半弁蓮華文(2~5)と8葉半弁蓮華文(6・7)がみられる。1については焼成は良好であるが残存状況が悪く瓦当文様のはっきりとしない。弁端は丸く周縁に珠文がみられる。2・3は各弁の間に珠文を配し周縁の珠文と対応する。弁端は鋭くとがる。焼成は不良である。4・5は同范である。径は17.5cm、内区の径が13.7cmである。中房は平坦で、径は3.6cmである。蓮子は1~4である。弁端は鋭くとがり、各弁の間に珠文を配し、周縁にも珠文をめぐる。6は弁間が三角形を呈し、それに対応するように珠文がめぐる。周縁の幅は1.2cmで砂の移動が観察され、糸切痕の可能性もある。7は6の范とは異なるが同文と考えられる。

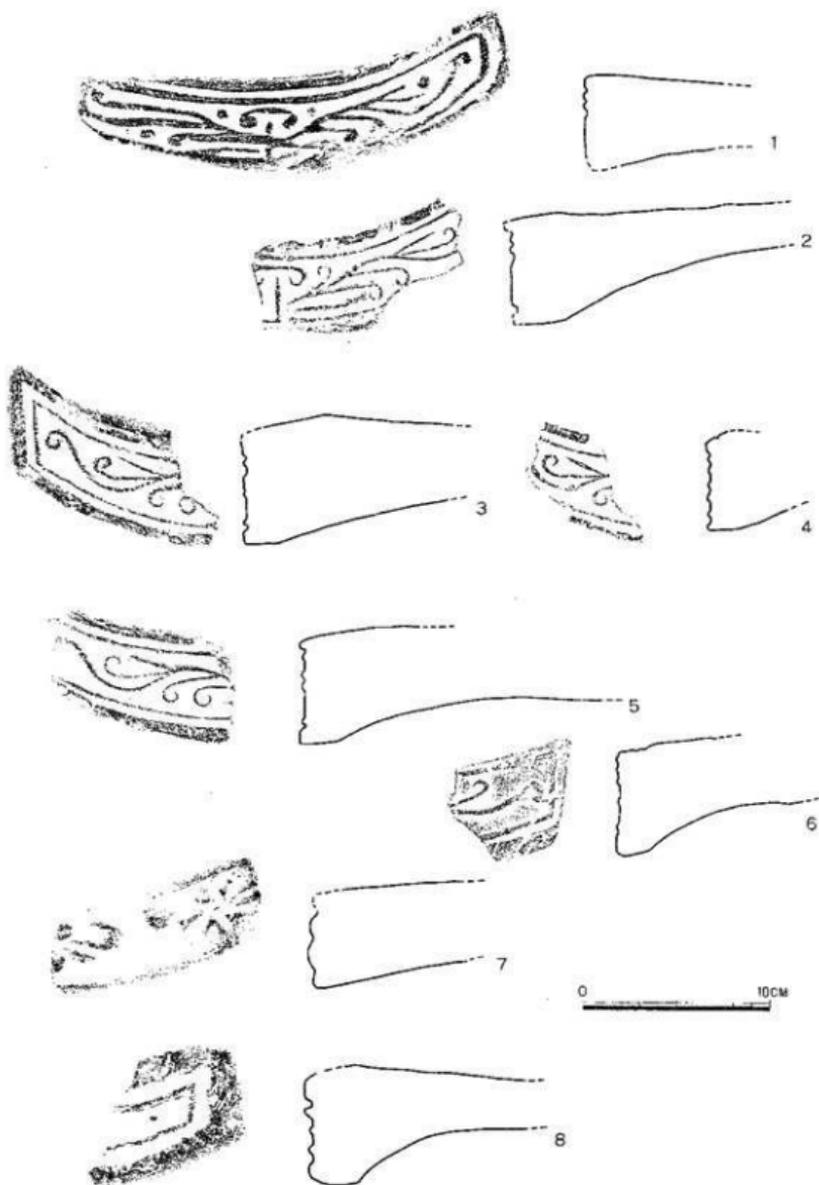
第11图 軒平瓦实例图

出土した軒平瓦は均整唐草文(1~6)と蓮華文(7)の他、瓦当文様の不明なもの(8)がみられる。1~6は同文であり、中心飾りはT字型の左右を下方へ巻き込んでいる。その左右には反転する藤手状の均整唐草文を配している。ただし、1は瓦当文様に退化がみられる。7は8弁蓮華文を3ヶ所に配する新羅系の軒平瓦である。園分寺跡では蓮華文と蓮華文との間に3葉文を配したのも採集されているが、7は風化が著しくはっきりしない。8は今回はじめて確認されたものである。范の彫りは深く凸縁の内側に珠文が配されている。園分寺に関連するか否かについては類例を待ちたい。

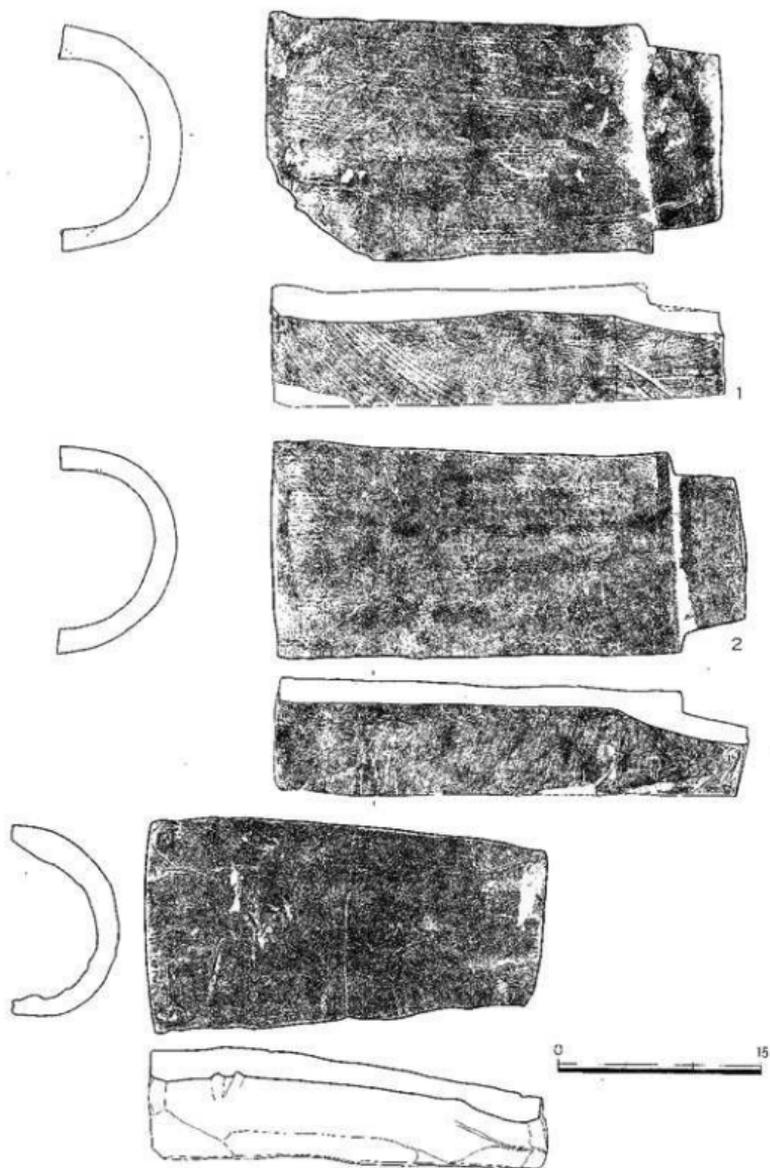
第12図 丸瓦実測図

丸瓦は下縁式(1・2)と行基式(3)とがあり、前者が多い。1・2はともに凸面に側縁に平行な縄印きを施し、それをナデ調整している。凹面は糸切痕と布目痕が残る。1は長さ33cm、広端

幅18cm、2は長さ34cm、広端幅16cmである。3は長さ29cm、広端幅15.5cmで凸面はナデ調整がなされ、凹面は布目痕が残る。

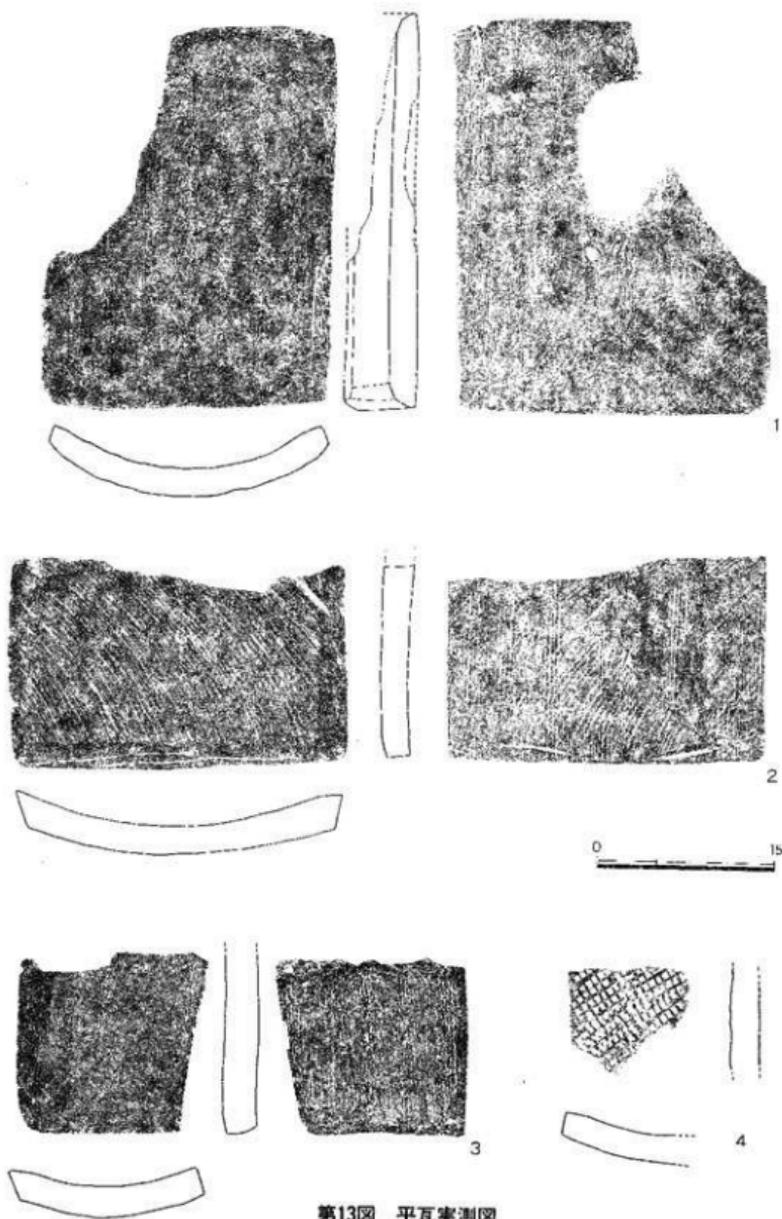
第13圖 平瓦実測圖

平瓦は凸面に側面に平行な縄叩きを施すが糸切痕が残るものもみられ、凹面は糸切痕と布目痕が残る。1・2とも凸面に離れ砂がみられる。3は格子叩きの平瓦であり、隅分寺跡ではこの1点しか確認されていない。

瓦道具として鬘斗瓦を1点確認している。凸面は側面に平行な縄叩きを施し離れ砂がみられる。凹面は布目痕跡が残る。

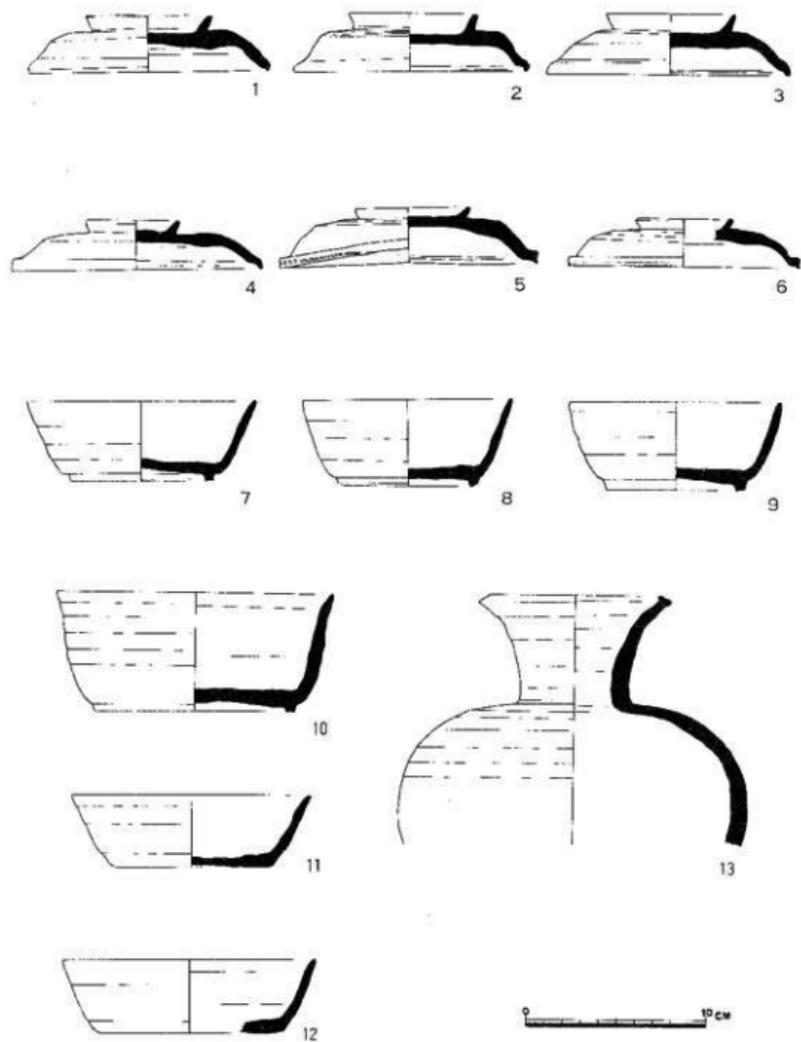
第14图 土器实测图(1)

第14図1～6及び第15図2は須恵器蓋である。蓋には輪状つまみを有するものと宝珠つまみを有するものがみられるが、宝珠つまみ (第15図2) については蓋の蓋と考えると差し支えないものである。輪状つまみ (第14図1～6) は天井部の切り離しをへら起こして行い、口径13～14.4cm、器高2.7～3.5cmで比較的低い作りである。口縁端部の作りは外面が丸く接地するものと外面に稜のつくものがある。また、天井部と体部との境に明確なアクセントを付けるものとそうでないものが存在する。第14図7～12は須恵器杯である。杯は低く直立する高台を有するもの (7～10) と有さないもの (11・12) がある。大は口径14.5cm、器高6.5cm、小は口径11.7cm、器高4.7cmのものまで存在する。体部はあまり開かないものが多く、切り離しはへら起こしである。第14図13は須恵器壺である。第15図1は須恵器皿である。口径4.6cm、器高2.4cmで、口縁は「く」の字に外方へ屈曲する。底部は回転糸切りを残す。第15図3・4の土師器甕である。3は外面に荒いハケ目を施し、内面及び4は風化が著しく調整は明らかでない。第15図5は白磁染付皿である。内外面は指圧による文様を付している。

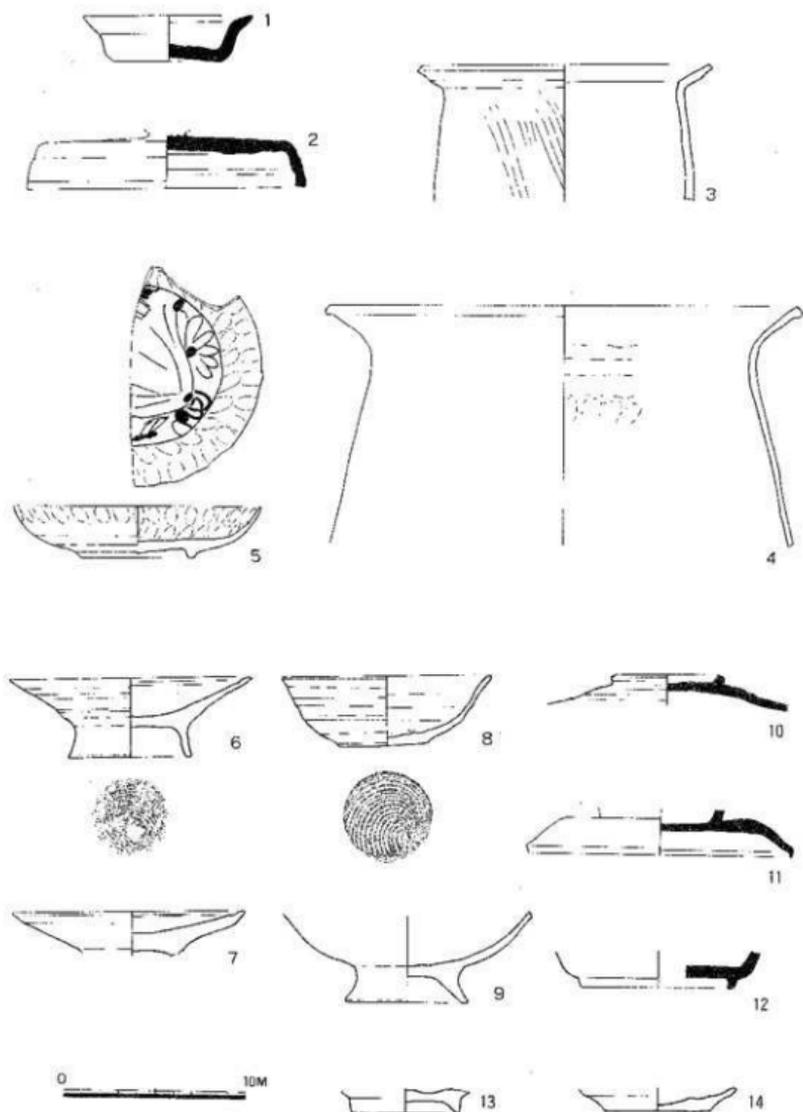
第15图 土器実測图(2)

6・7は土師質土器の台付皿である。体部は直線的に開き、口縁内側に沈線をめぐらす。底部には回転糸切りを残す。台は高く、直線的に開く。6は口径13.3cm、器高4.5cmである。8は土師質土器の杯である。体部はやや内湾ぎみに上がって、中ほどから直線的に開く。底部には回転糸切りを残す。口径は11.5cm、器高は3.9cmである。9は土師質土器の碗である。体部は大きく内湾

ぎみに開く。高台は体部に比べ小さく、「八」字状に開いている。

10・11は須恵器蓋である。ともに輪状つまみを有している。11の内面には使用痕が認められる。

12は須恵器坏である。

13・14とも土師質土器の坏である。13は高台を有する。ともに調整は風化が著しく明らかではない。

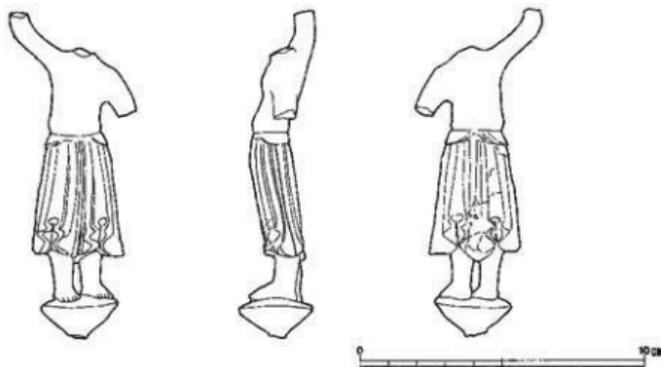
第16図 銅造誕生釈迦仏立像実測図

第12調査区の溝状遺構内から出土した銅造誕生釈迦仏立像は、蠟型による一騎ムク像である。右手を上上げて左手を垂下し、両足は少し左右に間隔をあけて鉢型の蓮肉上に立つ。下半身には裳をまとっている。頭部は頸の付け根より欠失し、右腕は上膊部で欠失、左腕は上膊部なかほどより欠失している。足下の蓮肉部に設けられた衲も付け根より欠失している。

この誕生釈迦仏は、蠟型技法を駆使して身体並びに着衣を写實的に表現している。ただし、裳の衣文の網さばきは様式化している。右手を上げ、そして左肩が少し下がるという表現、胸部(乳部)にふくらみをもたせて肉身部の表現に自然の抑揚を与えている。裳の衣文線は鋭く表現され、左右への広がりをとり、あわせて肉取りを薄くする。裳の上端の折り返しは小さく、しかも誇張が全くみられない。腹部で内側へ折り返して中に入れ、両側面及び背面では外側へ折り返している。足はやや太めで、しかも甲盛りをつくり、指先を丁寧にタガネで表出する。体全体に肉厚を控え反りをもたせる。しかも足の向きと体の向きにズレがあり、やや体軀にひねりがみられる。また、右の裳

裾を少し上げるなど極めて自然な動きのある体形を作り出している。

察するところ、かなり高度の火中を経過している。鍍金の有無については確かめがたい。また、頭部には三道は刻まれていなかったものと考えられる。

鑄造は裳裾のあたりに「ス」が集中してみられることから蓮肉部を上にし、衲を湯口にしたものと考えられる。鑄ざらえ、キサゲの作業は丁寧であり、鍍金があった可能性もある。

今回出土した誕生釈迦仏は、鑄上がりも優れ、姿形の造形も優れており、7世紀後半の誕生釈迦仏として、これだけ動きのみられる像もめずらしい。岡分寺成立以前の像であるが石見岡分寺において用いられたものと考えられる。山陰の初期仏教文化の歴史的背景、石見岡分寺の歴史を考える上で貴重である。
