石見焼関連遺跡調査報告書 2

かみこうはったんばらかまあと
上府八反原窯跡(佐々木窯跡)

—一般国道9号江津道路建設予定地内埋蔵文化財発掘調査報告書VI—

2001年3月

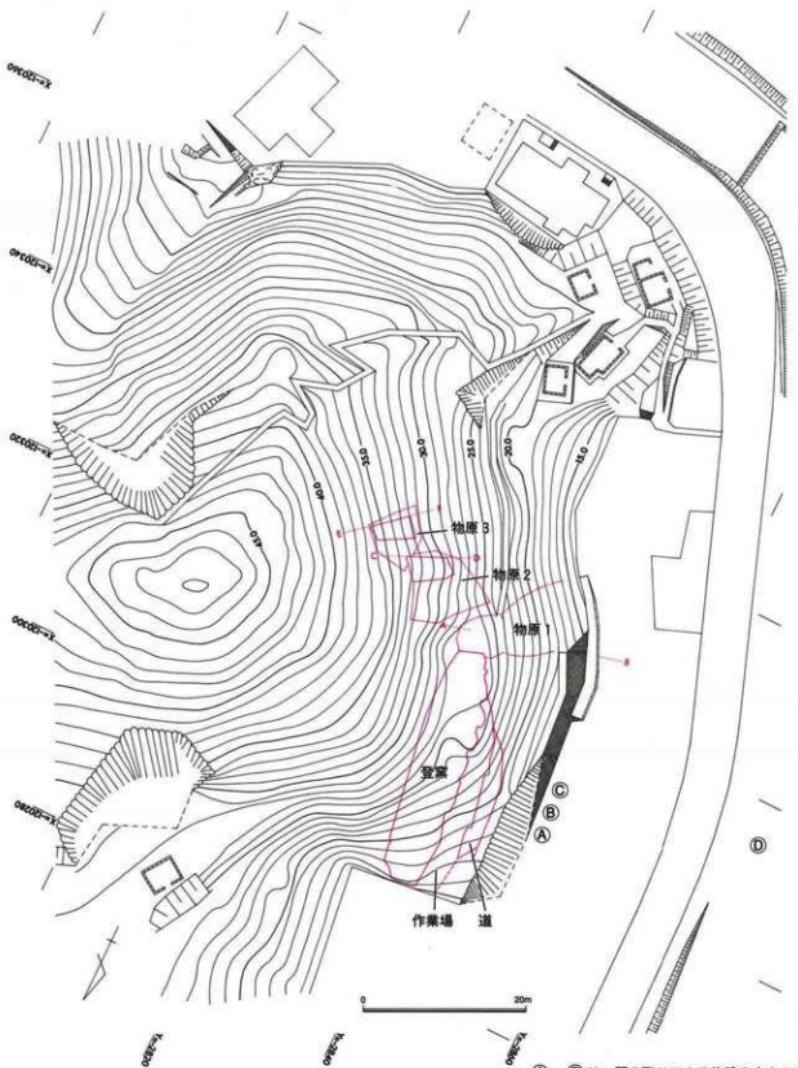
図2 上府八反原窯跡調査前地形測量図 ($S=1/600$ 1 mセンター)

立地（図2） 登窯は下府川に面した丘陵斜面をL字形にカットして等高線と平行に築いている。窯体は削り出した岩盤の範囲をめいっぱい使って造られている。窯の山側は人ひとりが通れるだけの幅しかない。作業場と道は岩盤を谷側に押し流した造成土の上に築かれている。地山が岩盤質のため湿気が多かったようである。^[5] 登窯以外の関連する施設は聞き取り調査によれば窯の西側の平地と県道を渡ったところにあったようである。

登窯以外の施設(図2) 聞き取りでわかった配置は次のようなものである。登窯西側の平地に2階建ての建物が3棟(A)、平屋建物が2棟(B・C)あったらしい。Aの1階にはろくろ場があった。2階からは2枚の道板が登窯の道に向けて架けてあった。Bは細工場でろくろが3基備えられていた。Cは飯場に相当する。^(註6)成形と焼成のための施設がこの空間に配置されていたようである。県道田所府線をわたって西側の平地には土漉し場などの土作業場の施設が置かれていた。

物原(図2・3) 不良品などを廃棄した物原は大きく分けて四つある。聞き取り調査と出土品から物原の場所が、大まかにだが時期ごとに移動していることがわかった。物原3→物原2→物原1下層→物原1・大口付近である。物原1は煙出部の南側の谷を埋め尽くすように捨てられているものである。煙出部のすぐ南側に山に積んでいたものを物原1、そこから下層を物原1トレントとした。物原1は戦後の操業時、下層は戦前の操業にかかるものである。物原2は煙出部から10m離れた標高25～32mの斜面に投棄されているものである。物原3は物原2の南に隣接して標高32～35mに散布している。急斜面であり、調査前に穴の窓印がある製品が採集されていたことから佐々木義一氏の操業時の物原と考えられた。物原2ははっきりしないが佐々木義一氏の代のときのものと推察される。いずれも製品は擂鉢を中心の一風変わったものが多く見られる。このほかにも大口付近にも大量の物原があったが、これはおもに戦後捨てられたものとのことである。時期ごとに見られる物原の場所の移動は土地の所有者とも関連しているのである。佐々木義一氏の時代にわざわ

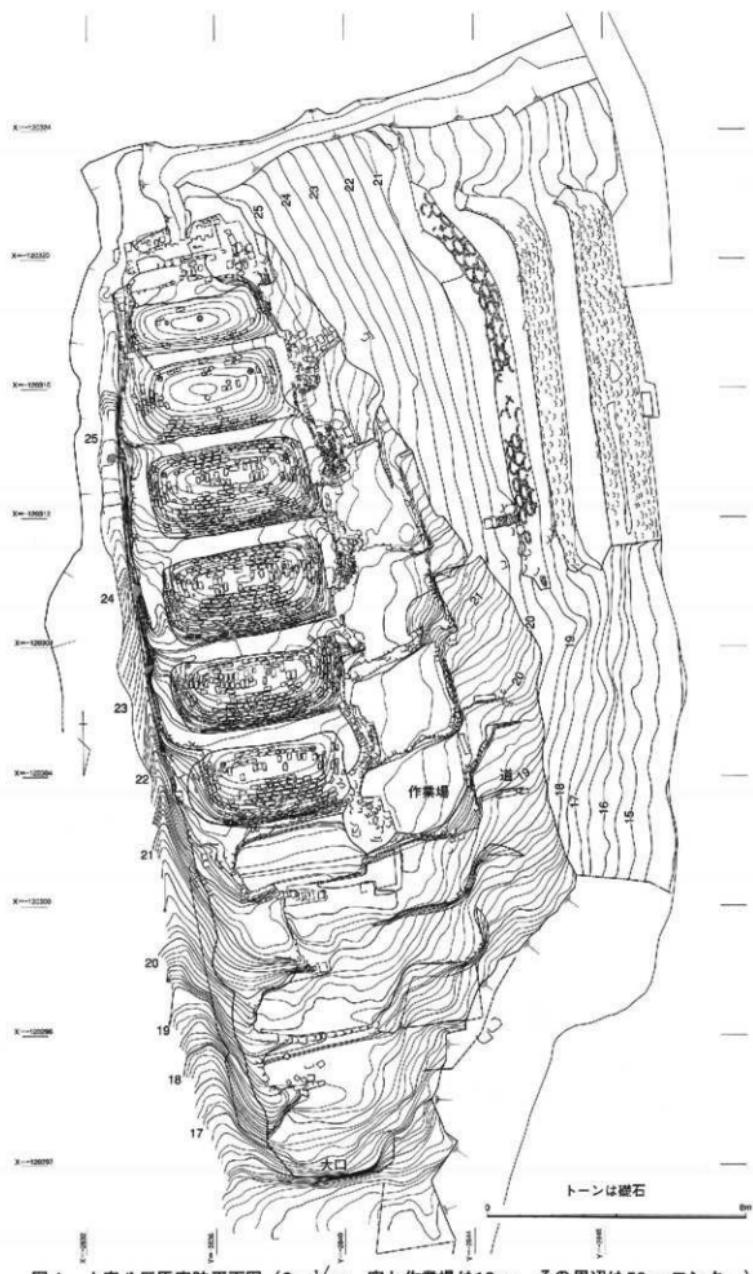
図4 上府八反原窯跡平面図 (S=1/150 窯と作業場は10cm その周辺は50cmセンター)

連房式登窯（図4～9） 窯は全長約30mで焼成室は第1～11房にフカセ（素焼き製品を焼成する部屋）がある。窯の規模、構造については表2と写真図版でまとめている。

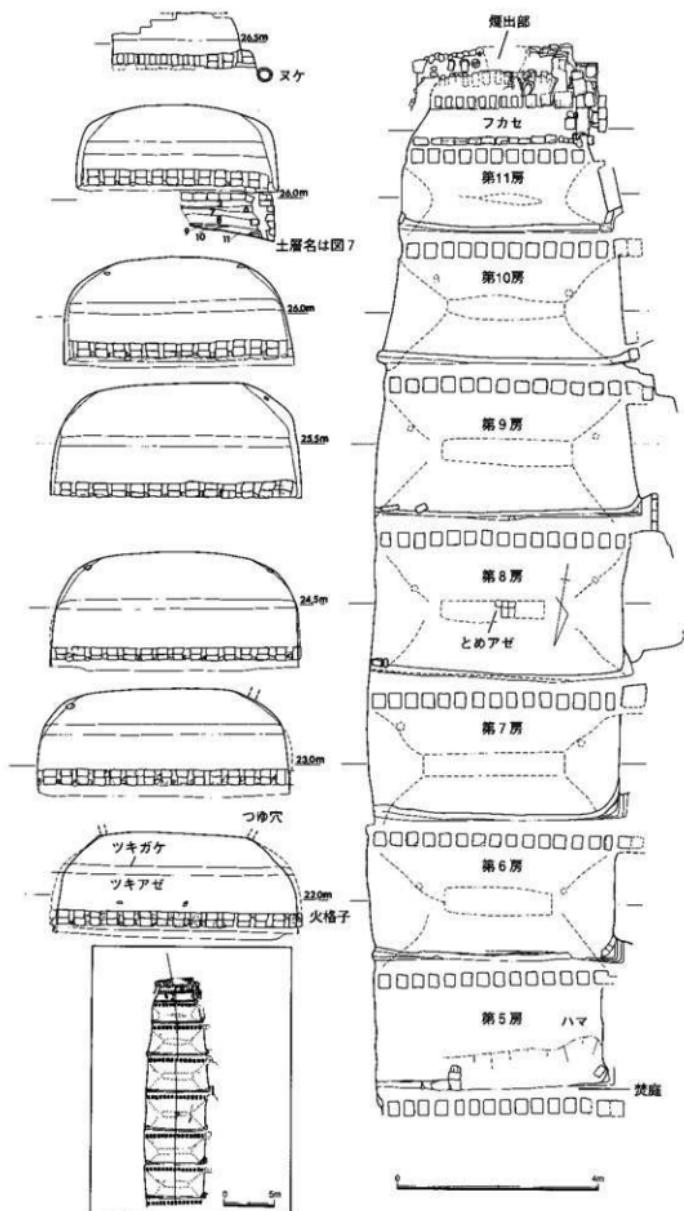
図6 上府八反原窯跡平面・立面図 ($S=1/100$)

【煙出部】(図6・7) 他の焼成室と同様に火格子になっている。「タテブカセ」と呼ばれる構造である。煙山部も改修が行われており当初より約30cm延長されている。フカセの小口部分では横倒しにしたヌケを煙道として使用する工夫もなされていた。

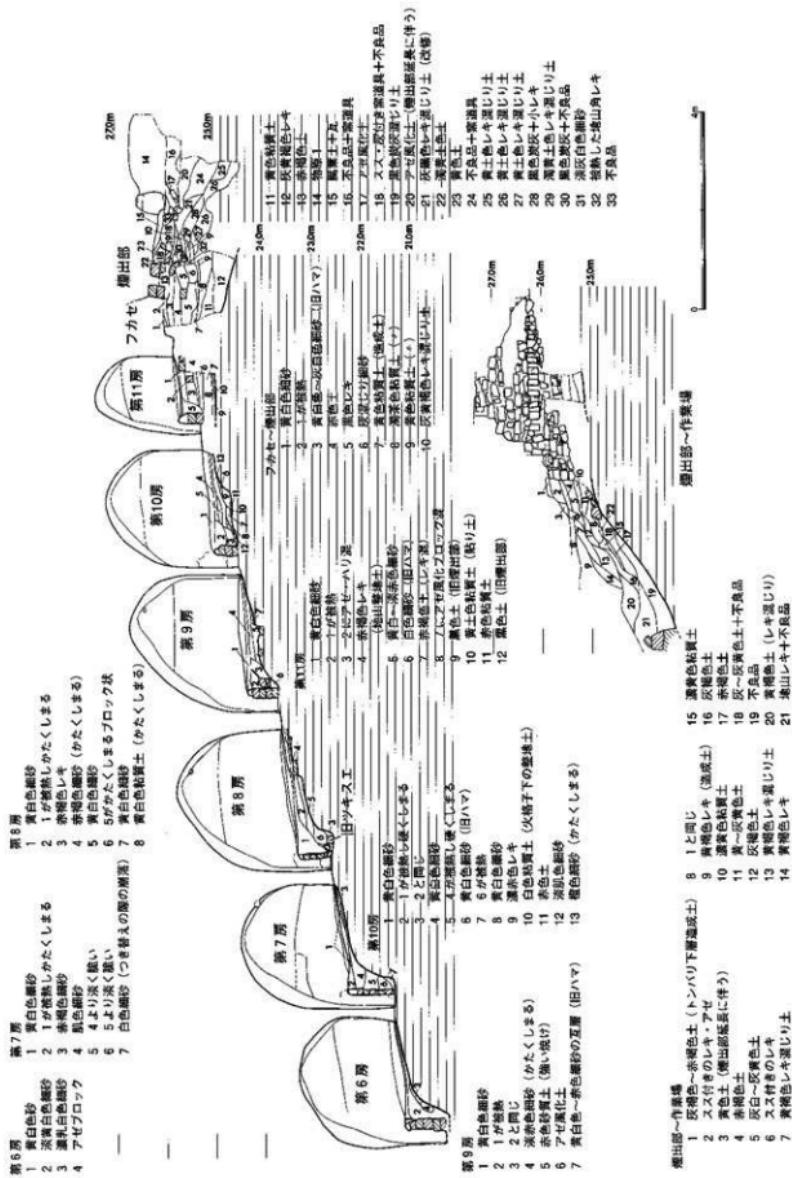
図7 上府八反原窯跡土層断面図 ($S=1/100$)

【窯の改修】(図7・8) 現在のハマを断ち割り調査した結果、窯が少なくとも4度改修されていることが分かった。

築造当初 大口～第10房・フカセまで全長も今より短い(現在の10～11房あたりまで)

第1回目 部屋数は変わらないが8～10房までを拡張し窯全体を長くする

このとき現在のフカセ～物原下層を埋めて粘土を貼りスペースを造っている

第2回目 部屋数が10から11に増える

第3回目 第11房とフカセの拡張

第4回目 煙出部の延長、フカセの小口側への拡張(ヌケを煙道として使用)

築造当初の窯の遺構としては第8、9房のハマの下から旧ツキスエ、ハマ、火格子の基底部を検出している。また第11房のハマ下で炭灰やススが付いた窯道具、製品が出土していることから当初の煙出部が第10房あたりにあったことが分かる。そのほか窯の作業場の造成土の下から旧い時期の石壇が検出されたほか、第11房では現在の壁の内側に旧段階の窯の壁を検出している。窯の改修は縱方向への延長だけでなく、谷側に向けての拡張も行なわれたのである。このほかツキスエの付き替えもなされているが改修の時期は不明である。聞き取りによれば昭和18(1943)年に鷲田一善氏が窯を改築し「袋を大きくした」とのことである。前述の「第1回目」とした改修にあたる可能性が高い。第1～4回の改修の全容は窯全体を調査していないので不明である。しかしながら第6・7房と第8房から煙出部との勾配の違うことから、大口から第7房までは改修されていないものと思われる。

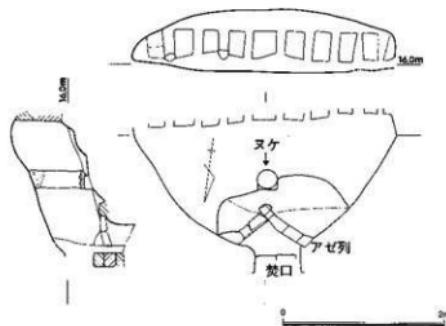
図9 上府八反原窯跡 大口実測図 ($S=1/50$)

【大口（薪の燃焼室）】（図9） 平面は逆三角形で、焚口は中央に1か所付いている。焚口の幅は56cm、高さは74cm以上である。焚口はアゼを積み上げて塞いであった。焚口の奥の床面は土坑状に窪み、その上にはアゼを逆V字状に並べて架けてある。これは湿気が多かったため、薪が直接地面に接しないように工夫したのであろう。大口のほぼ中央にはヌケを立てている。火のめぐりを調整するためであろうか。また内面の壁は全体に強い火を受けてガラス化していた。

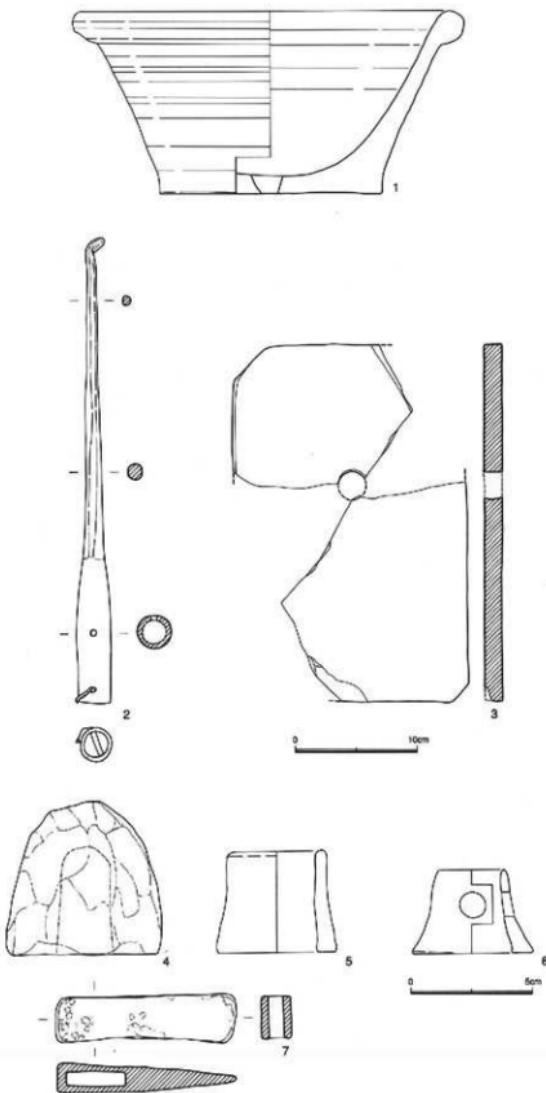
図10 上府八反原窯跡窯道具実測図 (1~3・7 S=1/4 4~6 1/2)

窯道具 (図10) ここでは窯積め道具であるヌケ、ハリ以外の道具について触れる。図10の1は漉した陶土を成形できる形まで置くための鉢で、盛鉢と呼ばれる。素焼きの鉢で底部に穴が空けてある。物原2でも出土しているが形態には違いは見られない。2はカマヒバチと呼ばれる鉄製の工具。3はトガワラと呼ばれる窯の小口に用いる素焼きの蓋。トガワラの蓋を閉鎖する際に使うのがカマヒバチである。カマヒバチの基部は袋状になり、ここに長い木製の柄を差し込む。トガワラの丸い穴にひっかけて閉鎖するために先端は「く」字になっている。4は火の見穴の栓である。大きさは様々だが、砲弾形で底面には柄を差し込む穴があいている。5と6は窯内部の温度や釉薬の発色具合を見るための色見である。片口を二つくつつけたような形をしている。窯と周辺から出土した色見には円形の穴が空いている。表面には白色の釉薬がかけられている。なかにはコバルトで数字の3と書いてあるものも見られた。7は鉄斧。燃料の松の割木 (ダイソク) の小割りなどに用いたものか。また物原1からはぼろぼろになるまで使われた軍手も出土している。ほかに「火立て」も原位置に残されていたが、アゼと同じ形状のもの以外に、半円形のものも1点見られた (写真図版6-3)。

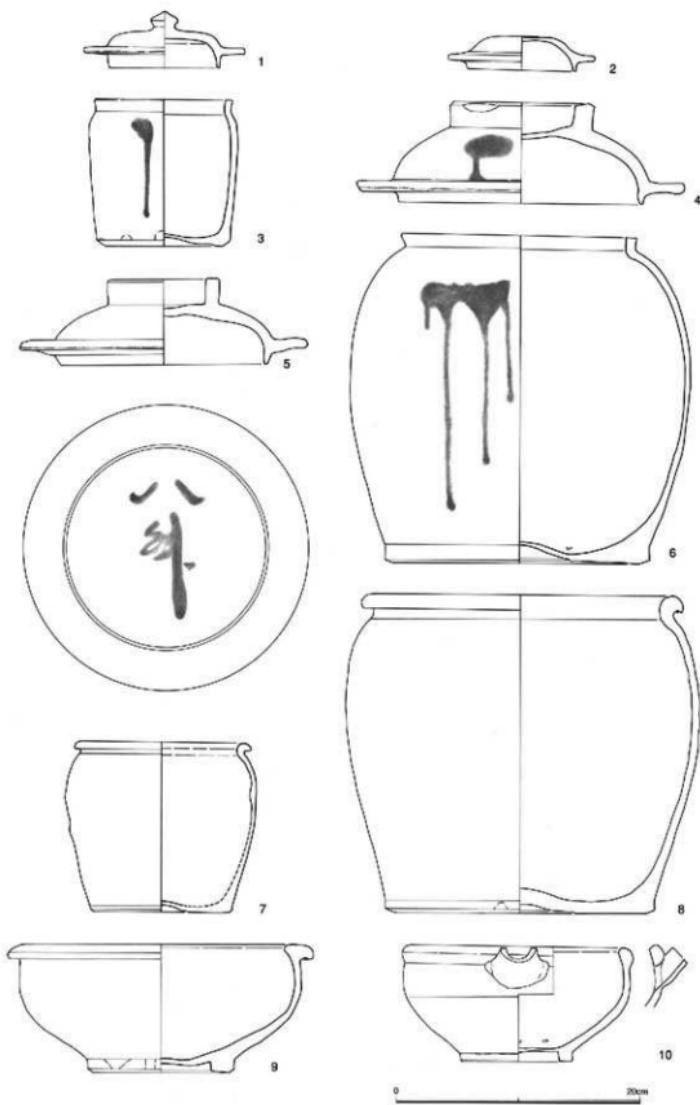
図11 上府八反原窯跡及び周辺出土遺物（1）（S=1/4）

【窯跡及び周辺出土遺物】 (図11~13) ①房内に残されていた製品 ②作業場、天井に残されていた製品 ③物原1を一括して扱う。図11の1から6は切立て壺、蓋壺。1と2は蓋で1は宝珠つまみが付く。2はつまみが付かない。4と5は輪状つまみの蓋で5の内面に米待釉で八升と書かれている。6は青いコバルトの流しがかかっている。7・8は茶色の米待釉がかかる壺。9はこね鉢で、10は片口鉢である。図12の11と12ははんど。11には黒色の流しがかかる。2の肩部には「め」と呼ばれ大きさの目安とされる波状文が施されている。図13の13は黄白色の釉がかかった高台付きの碗。販売品でなく給食用として学校に寄贈していたものらしい。14から20は素焼き製品である。16は漬け物の重し、17~19は火消し壺で14は植木鉢である。15は蛸壺で底部と側面に1か所ずつ水ぬき用の穴があけられている。戦後に地元国府町の漁業関係者に依頼されて生産されたもので、一部は隠岐にも運ばれていたらしい。水ぬきの穴は生産当初は空けて無かったが、不評であったため空けるように改良したとのことである。

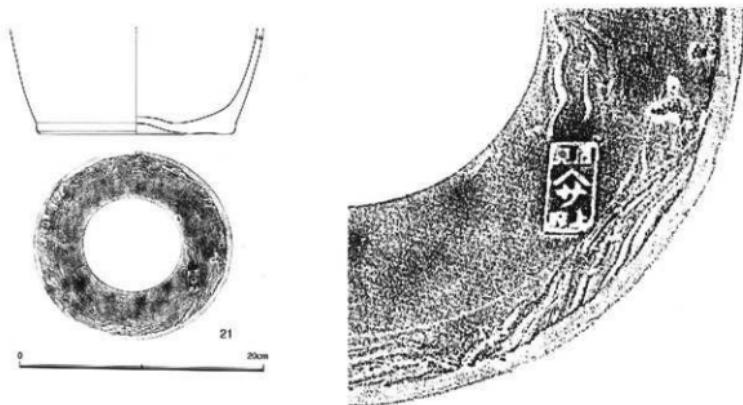
図14 上府八反原窯跡窯跡窯印資料実測図（S=1/4 右の拓影は実寸）

【窯印資料】(図14-21、図16-17、図21) 窯の西斜面や大口付近などで数点の「石見守上府」の窯印のある製品が採集された。いずれも壺底に押印されている。戦前の佐々木朝広氏の時代ものである。同種の窯印をもつものは窯内や作業場では出土していない。

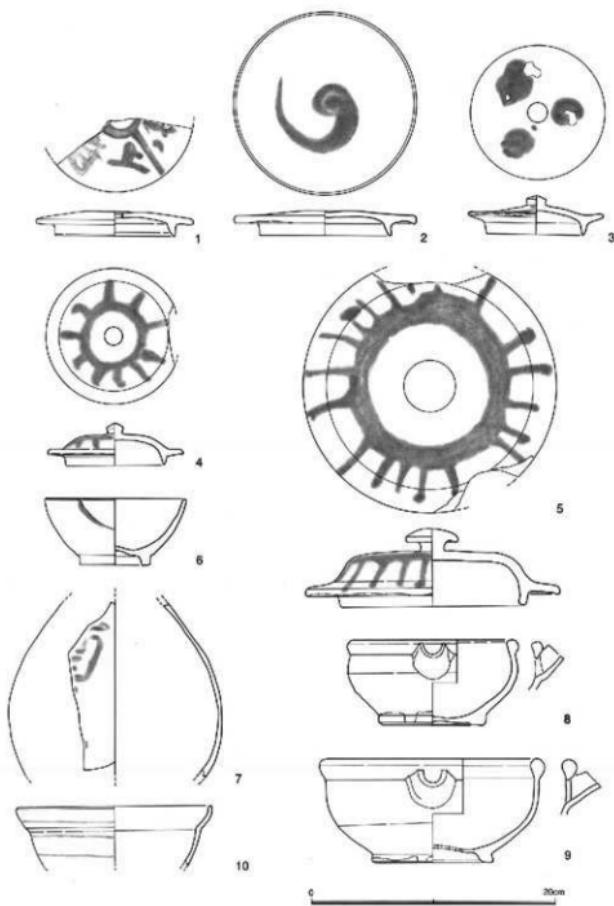
図15 上府八反原窯跡原1トレンチ出土遺物実測図(1) ($S=1/4$)

【物原1トレント】 (図15~17) 図15の1から5は切立て壺蓋壺の蓋。1、2はつまみが付かないもので3~5は宝珠状つまみが付く。コバルト釉のかけ方はバラエティに富んでおり、4、5のようなぜいたくな使い方がしてあるものも見られる。また、1には「上府□」の文字が時計回りに書かれている。6は高台付きの碗。7は徳利の胴部。8、9は片口。10は器種不明である。図16は全て素焼き製品である。11は火消し壺の蓋。14は植木鉢で底部に穴が空いている。12と13は器種不明である。15は「さな」と呼ばれるものである。円形を呈し七輪の上に架けて使用する。16は火鉢である。

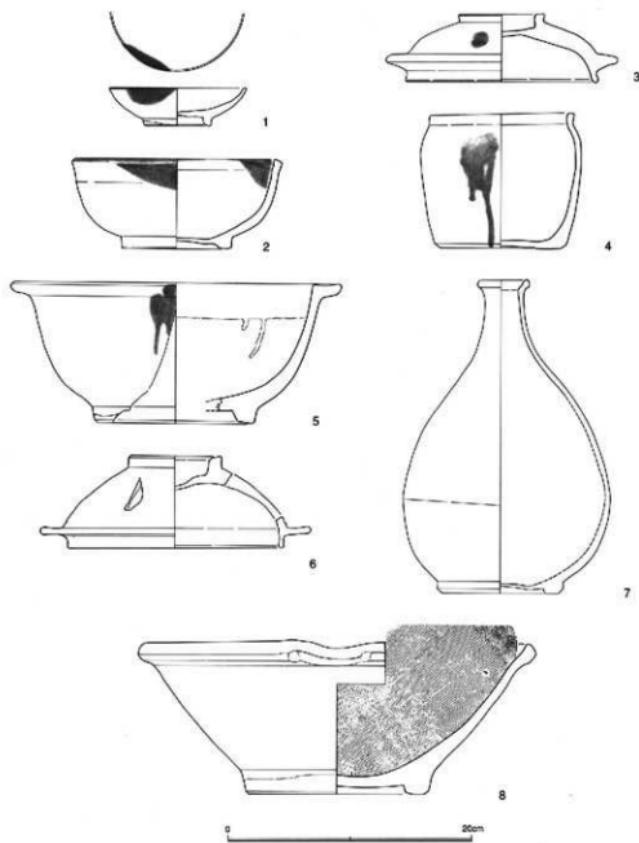
図18 上府八反原窯跡物原2出土遺物実測図(1) ($S=1/4$)

【物原2】 (図18~19) 1は高台付きの碗で、口縁部に1箇所コバルト釉がかけてある。2は鉢で口縁部にコバルト釉がかかる。3は蓋壺の蓋で、輪状つまみが付く。4は切立て壺。5は紅鉢。□

縁部が逆L字に曲がっている。6は素焼き製品の蓋。ひし形のすかしのがはいっている。7は徳利の完形品。8はすり鉢。図19-9ははんど。肩部には直線文が施され、その上から黒色釉の流しがかかっている。

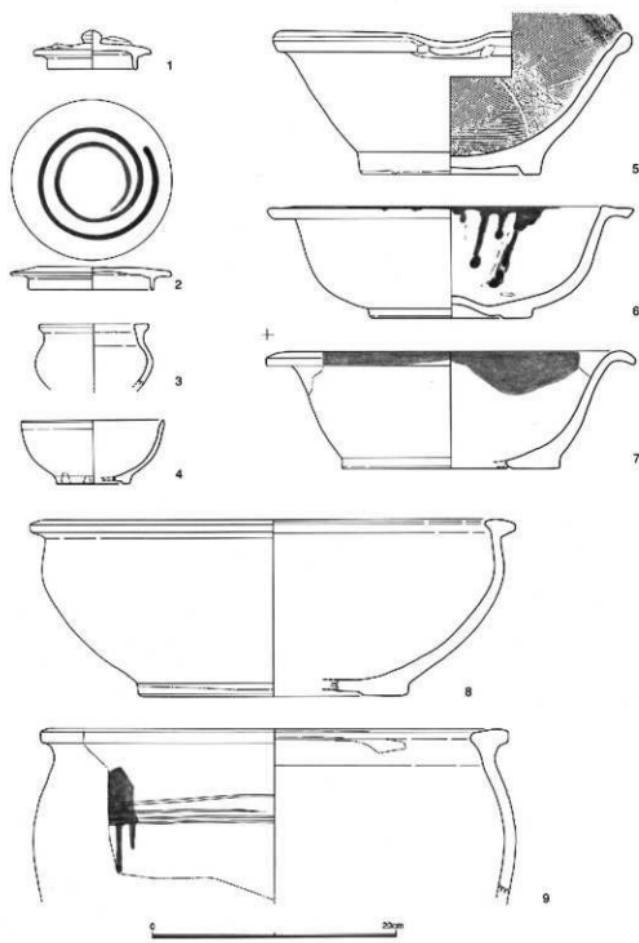
図20 上府八反原窯跡物原3出土遺物実測図 ($S=1/4$)

【物原3】(図20) 他の地点ではほとんど見られない擂鉢が多い。なかには2~3個が重なって溶着したものも出土している。1、2は壺の蓋。1は宝珠つまみが付く。2は渦巻き模様が描かれている。3は小壺か。4は高台付きの碗。5は擂鉢。6は紅鉢。全体は黄色釉で、茶色釉の流しが口縁部から内面にかけてかかる。7も紅鉢で全体は白色釉で口縁から内面に青色釉の流しがかかっている。8はこね鉢。9ははんど。外側に茶色の来待釉がかかり、肩部には四条の直線文の上に黒色の釉がかけられている。口縁上面の来待釉をふきとっている。壺の底部に重ね焼きのためのだんご状の円形の粘土がくっついているものも見られた。こうした資料は物原3でしか出土していない。

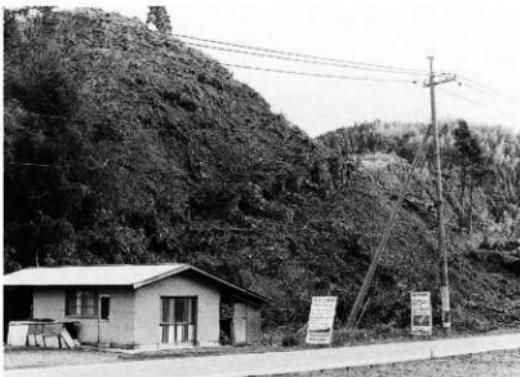
窯跡近景（調査前 北西から）

伐採の結果、全長約30mの
窯跡がまるまる残っているこ
とが明らかになった。

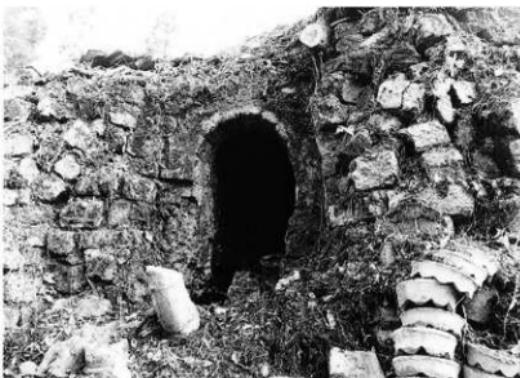
房の小口（正面から）

焼成室には幅60cm、高さ
1.5~1.6mの出入り口が付い
ている

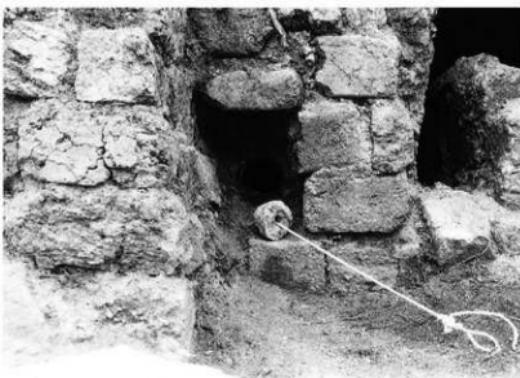
火の見穴

焼成室には窯内の温度、製
品の焼け具合を見るための穴
が付いている。使用しないと
きは、土製の砲弾型の栓で塞
いでいる

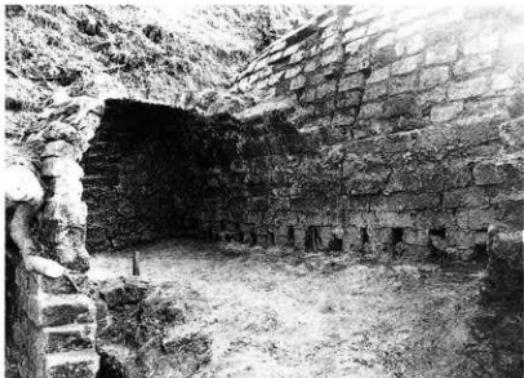
ツキスエ

製品を焼くスペースであるハマと、燃料を焚くスペース「焚庭」の間はアゼ（ドロ乾しレンガ）を数段積み仕切つてある

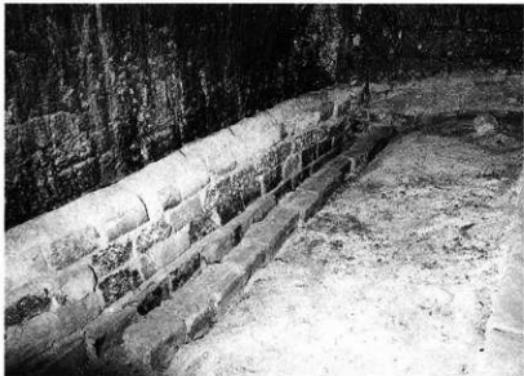
ツキスエ最上段

最上段は粘土でつき固めてある。内側に円形の当て具の跡が連続して残っている

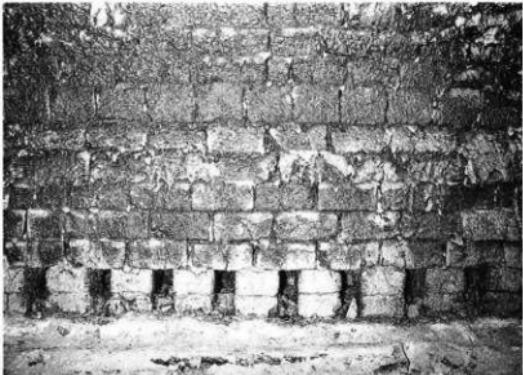
壁の構築

窯の構築には大トンبارリ、小トンبارリ、アゼの三種類のドロ乾しレンガが使われる。各房の間の壁には大トンبارリが数段積まれる。

【建築材】 アゼ、大トンバリ、小トンバリの三種類の大きさの異なるどろ乾しレンガが用いられている。どろ乾しレンガは耐火レンガに比べて保熱性に優れていることである。使われているアゼは均一な大きさではないが、これは昭和18（1943）年の改修の際に国府町方面の瓦窯から譲渡されたものを使用しているためである。中には型作りのものが見られたが、これは建築師の手によるものではなく佐々木家で補修用に作ったものである。

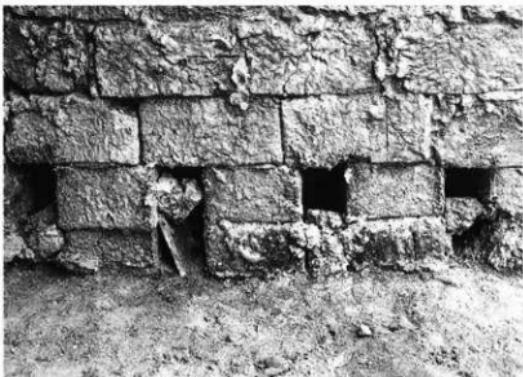
火格子

各間の壁には火格子と呼ばれる焰（煙）が通る穴がある。火格子には小トンبارリが使われる。火格子の間には瓦やアゼの塊などが積めてあり、火のめぐりを調節している。

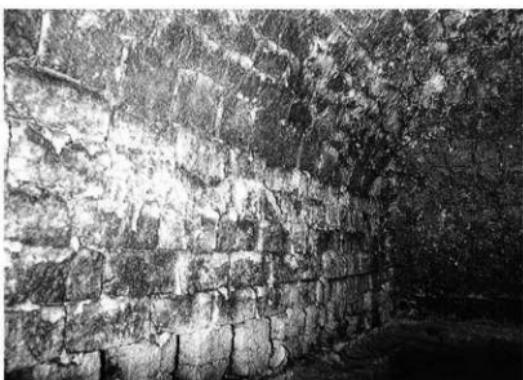
奥壁

火格子の上には数段の大トンبارリが積まれる。その上にアゼの広い面を横にして一段（ツキガケ）積む。ここから二つの部屋のアーチが分かれていく。

天井は、型枠などは使用せず、竹2本をつっかえ棒にして組んでいく。築窯師嶋田家独特の技術で手練の技である

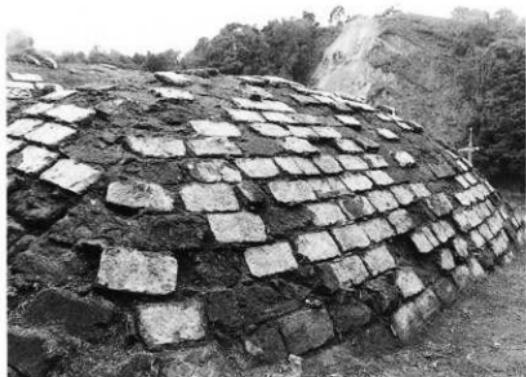
つゆ穴

焼成室の天井に窯道具であるハリを埋め込んでいる。これは本焼き前に低温で空焚きして、湿気を抜くために付けられたものである。製品を焼く段階では、写真のようにハリに粘土を詰めて塞いでいる。

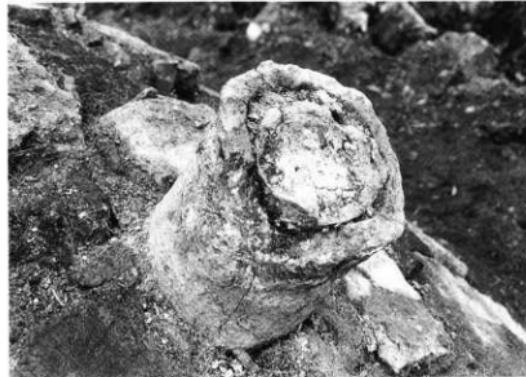
煙り出し部

他の部屋と同じように火格子状に作り排煙している。タテブカセと称される構造である。

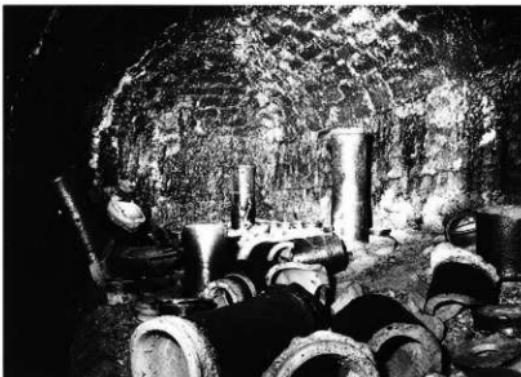
焼成室の様子

製品取り出し後の状況である。窯道具や失敗作が散乱する。焼き台であるヌケは焚き庭側の壁に立てかけられている。

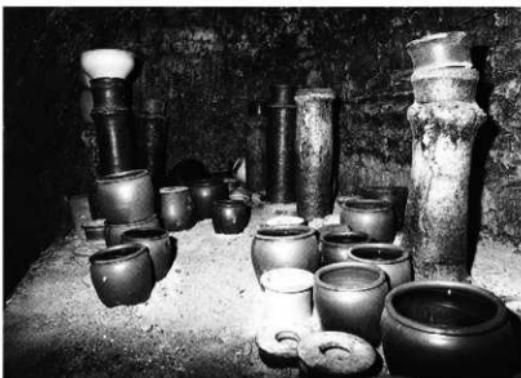
窯積めの様子（第9房）

原位置にあると考えられる
窯道具、製品を残した状態。
ヌケと呼ばれる円筒形の焼き
台が並び、そのまわりに壺類
が地積めされている。

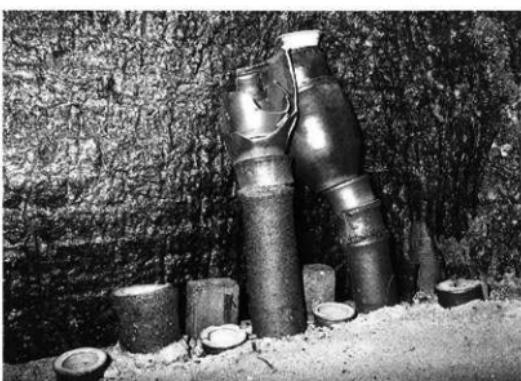
火前の窯積み

焚き庭の最前列。小口から
投げ込まれた松の割木が燃え
上がり、最も高温になるところである。ヌケと火立てが交互に並ぶ。火立ての後ろには
ハリが置かれている。

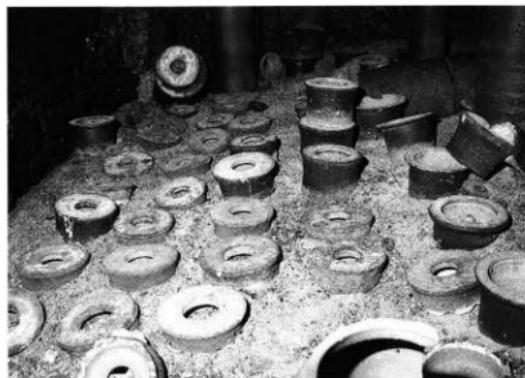
窯の改修

ハマの耐火砂を除去し掘り下げた結果、窯は少なくとも4度の改修を行っていることがわかった。写真は第11房の断ち削り後。

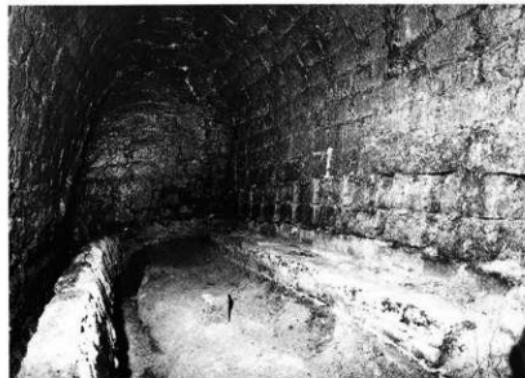
作業場の造成。

窯は山の斜面を造成して作った平坦面をめいっぱい利用して構築されている。このため各房前面の作業場は掘削した山のレキを谷に押し流してスペースを確保している。

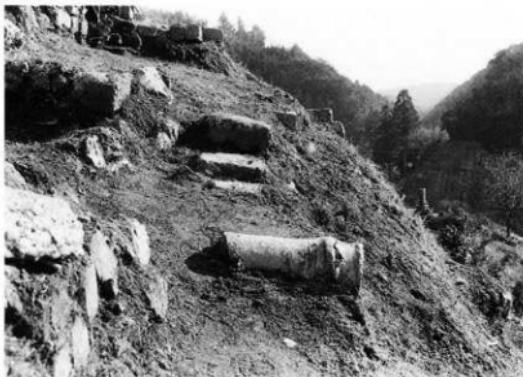
道

作業場の前面には窯と平行する道が付いている。最大幅は1.6m。道には横倒しにしたヌケや丸太材で階段を作っている。

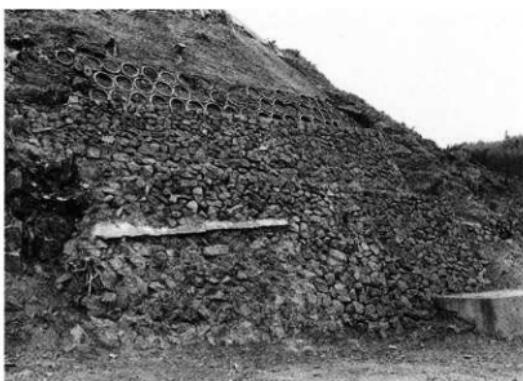
石垣

昭和25、26年ごろ斜面が崩れ始めたため、近所の石垣職人が、わずか3日間で作った。2段の石垣の上には「はんど」の中に土を詰めたものを並べて土留めにしている。

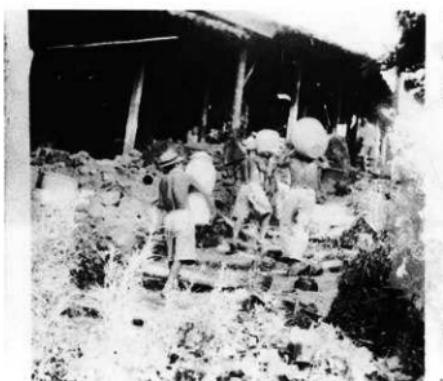
操業の様子（昭和30年代撮影）

唯一残されていた写真。窯の上にかけられた上屋（カマヅヤ）や製品を運ぶ職人の姿が生きしい。

【上屋（カマヅヤ）】（写真図版8-3） 聞き取りによれば瓦葺きの礎石建物が第11房までかけていたとのことであり、残された1枚の写真からもその様子がうかがえる。窯を覆っていた瓦が大量に出土し、礎石も一部で確認している。また縫も出土している。
