隱岐空港整備事業に係る埋蔵文化財調査報告書 第3冊

みさきだに
御崎谷Ⅱ遺跡

—海軍望樓の官舎跡の調査—

島根県教育委員会

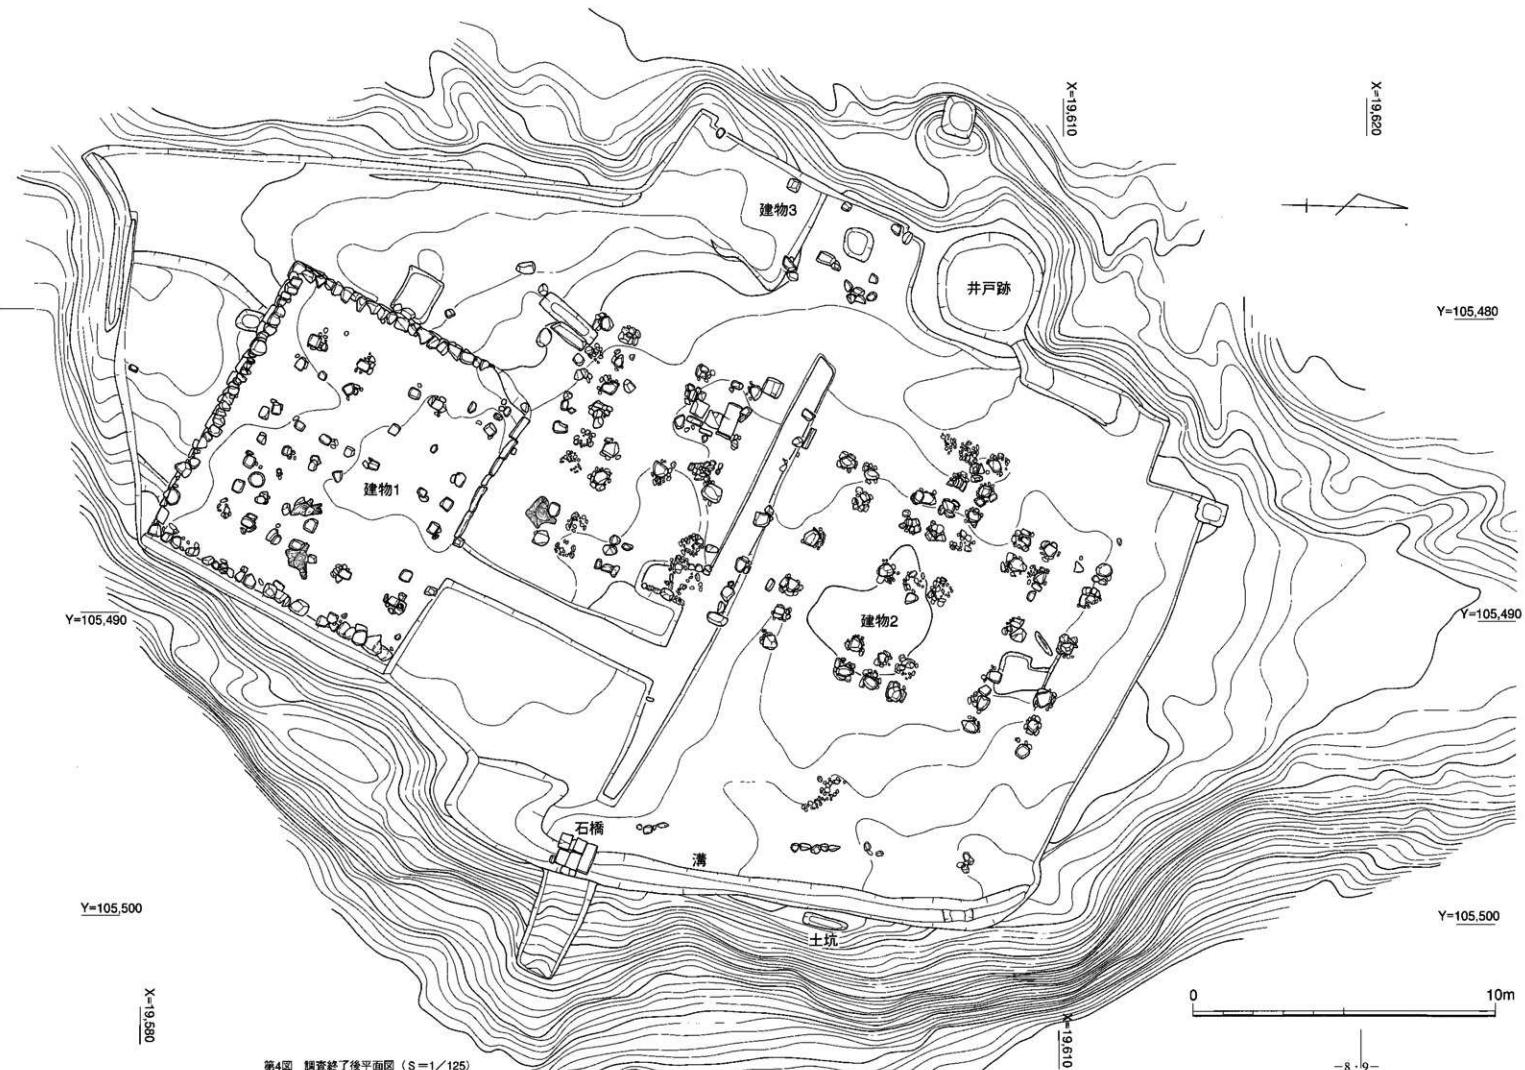
第4図 調査終了後平面図 (S = 1/125)

当遺跡からは、礎石建物跡が3棟確認されている。建物1と建物2は根固めの石の上に礎石を載せたもので、建物3は根固めの石を持たない。建物の規模は建物2、1、3の順となる。3棟の建物の主軸は若干異なっているものの、ほぼ同じ方向を示している。建物1は御崎谷遺跡の敷地跡から検出された建物跡と規模や構造がほぼ同じである⁶。

遺構は建物 1・2・3 からなる礎石建物群と、平垣面と斜面の間の溝、それに架かる石橋、井戸跡、柱を立てていたと思われる土坑からなる。これらは、防衛庁の残された資料から「官舎」として設置された施設であることがほぼ間違いない。官舎と概にいってもどの建物がどういった利用をされていたのか現在のところ不明である。しかし、建物 1 は御崎谷遺跡の望楼の管理棟とほぼ同じ構造で、さらに石垣で基礎を作っていることから考えると、その他の建物よりは重要度が高かったものと考えられる。

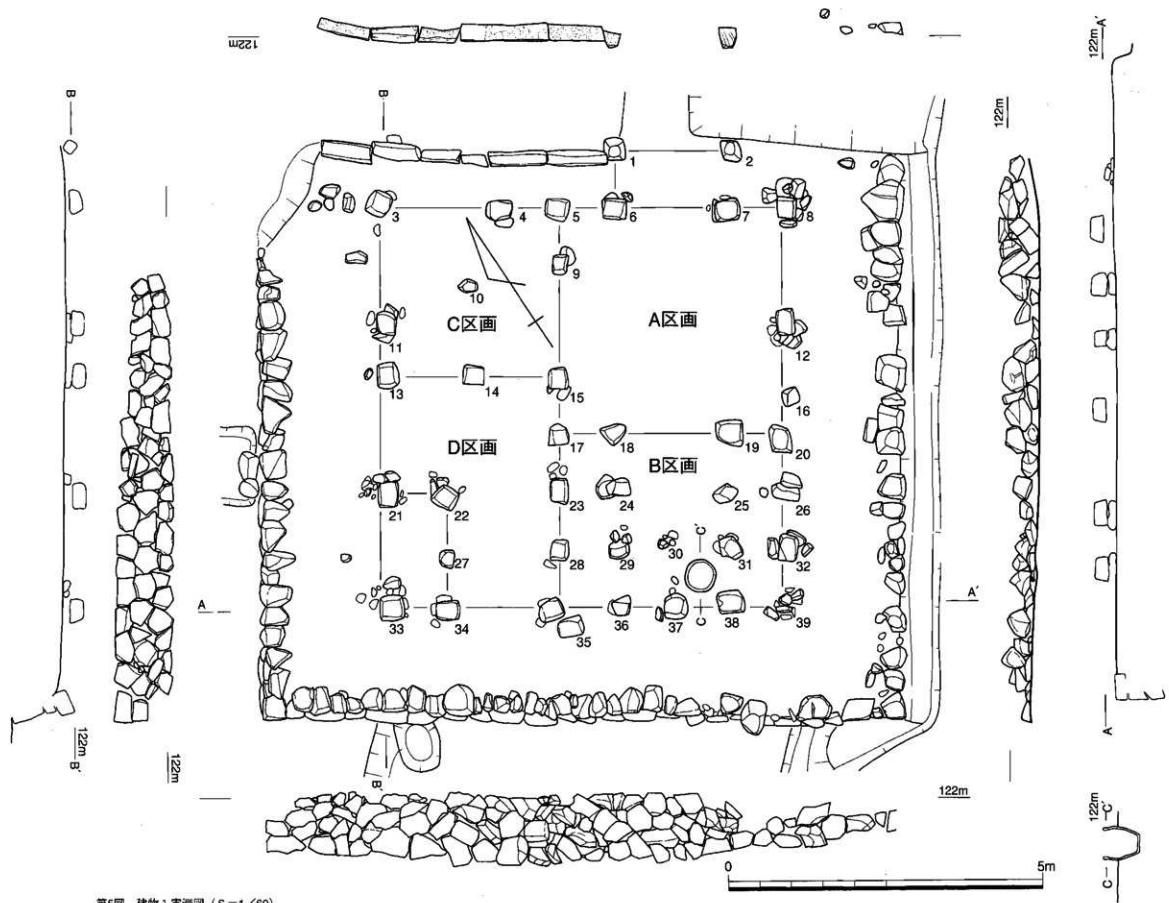
第5図 建物1実測図 ($S=1/60$)

建物1は谷の中央近くに位置していて、石垣を伴う基礎を持つ礎石の建物である。また、周辺から瓦が出土しており、瓦葺きであった可能性も考えられる。

基礎は旧表土の上に盛土を施し、そこに石垣を積み上げている。直徑40cmほどの角礎を主に用い、右垣の上面を標高122mに揃えているようである。南西側の石垣は、向かって右側の一部が崩落していた。南東側の石垣も上面が崩れていると思われる。北東側の石垣は礎ではなく、約80cmの角柱状の切石を横に敷き、基礎としている。これらの内側は裏込めの石などは無く、盛土のみであった。

建物はこの基礎の上に、拳大の礎を根固めとして積み上げ、その上に直方体あるいは台形に加工した礎石を設置している。根固めの礎は自然礎で、この周辺に堆積している通称「かば」⁷と呼ばれる土層に含まれているものである。礎石の厚さは20cm程度のものが多い。また加工時の工具痕を残しているものが多く、工具痕を消しているものはほとんどなかった。石材は不明である。

なお、礎石10と27は根固めの石が無いもので、動いている可能性がある。また、礎石3と12、23、24は原位置を保っていないと考えられるが、根固めの石には載っており、わずかに位置がずれているものと考えられる。30と39は根固めの石のみ残っていた。礎石35の南側のものがいずれかの礎石となる可能性が高い。

礎石は、基本的に1間（約182cm）、または半間（約91cm）の間隔をもって配置されている。

建物は大きく分けると、一辺が6m程（3間半）の方形の建物と半間×1間程度外に張り出した（礎石1-2）部分に分けられる。礎石1-2は建物1の出入口ではないかと考えている。実際、開化できなかったが礎石1-2の外側（北東側）の盛土は若干盛り上がっている様に感じられた。また後に報告するが、御崎谷Ⅱ遺跡の出入口として考えられる右側が礎石1-2側にあることもそう判断した理由の一つもある。

次に、建物本体は4区画（A区画・B区画・C区画・D区画）に分けられる。

A区画（2間×2間）は山入口と見られる礎石1～2のすぐ内側で、内側に礎石ではなく「土間」であったと考えている。B区画（1間半×2間）は4区画の中で最も礎石が密集しており、大甕も埋設されていた。この大甕はトイレあるいは水甕として使用されていたのではないかと考えられる。しかし内容物の分析も行っていないので不明である。B区画の礎石は密集しており床や重量のあるものを支えていたと考えられる。C区画（1間半×1間半）は礎石10が原位置を保っていない可能性があり、内側に礎石のない土間かもしれない。D区画（2間×1間半）は礎石21～22と礎石33～34の範囲が何らかの施設、例えば押入などがあったと考えることも出来るが、B区画とD区画は当時の姿を推定するのは難しい。

以上のように建物1について検出された遺構から、推測ではあるが建物の間取りなどを考えてみた。

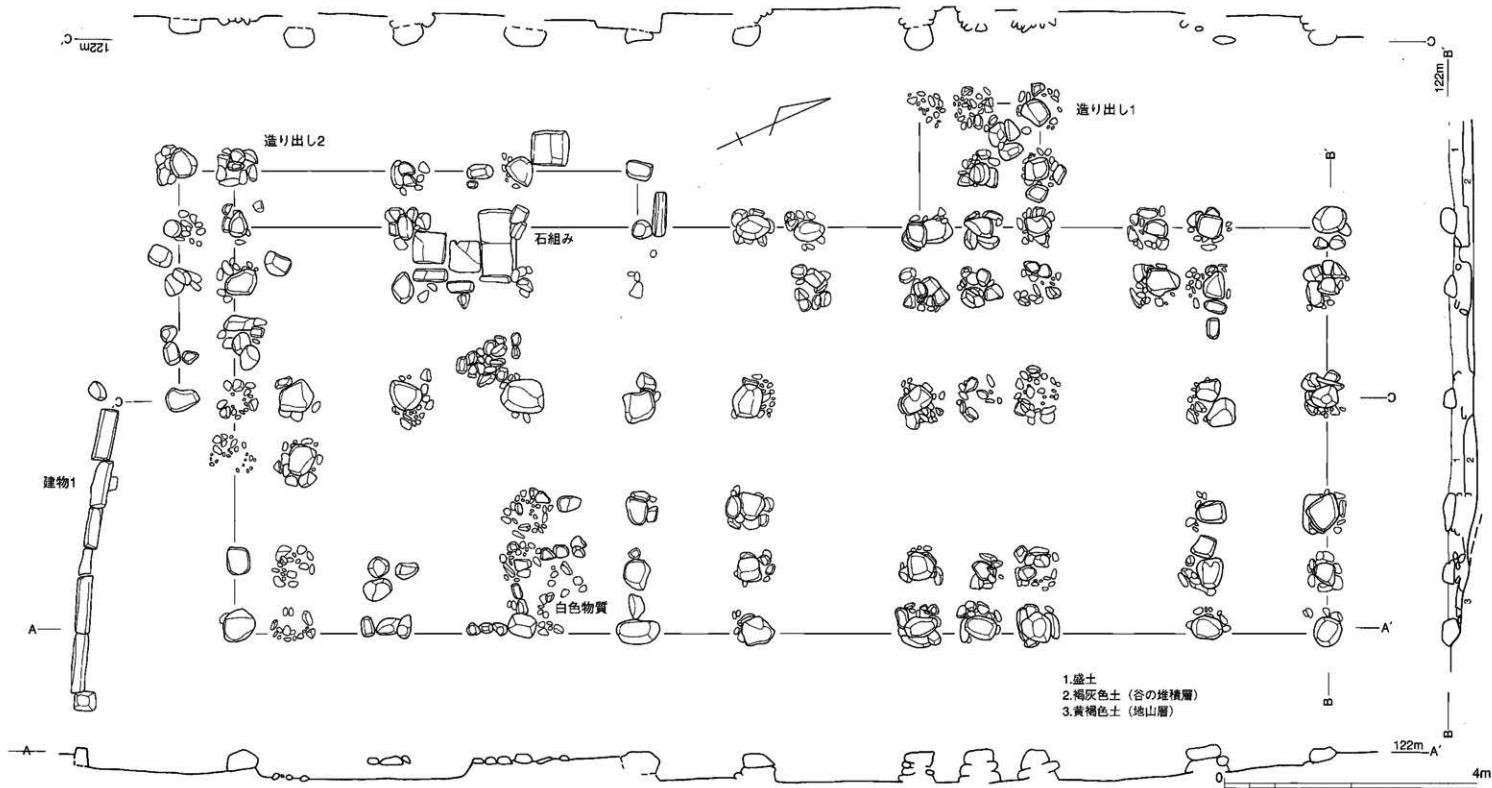
第6図 建物2実測図 ($S=1/60$)

建物2は遺跡のほぼ中央にあり、最も規模の大きな遺構である。

長さ約17.4m（9間半）、幅約6.4m（3間半）の長方形を基本形とし、2か所に造り出しをもつていてる。

礎石を設置する前に、まず谷に堆積した褐色土層の上に黄灰色土の盛土を施している。その上から30cm前後の穴を掘り、根固めの石を埋めた後に礎石を設置している。根固めの右は建物1とほぼ同じ拳大の自然石を使い、礎石は直径60cm前後の大きさで、平坦面を持つ砾を使用している。厚さは様々あったが、25cmぐらいが主であった。

造り出しへ西側（造り出し1）と南西隅（造り出し2）の2か所にあり、造り出し1は1間×1間の方形で、造り出し2は半間分、庇状の飛び出している。

礎石は原位置を保っているものが半分ほどで、根固めの石のみ残っているものや、根固めの石に載ってはいるものの原位置ではないものも多い。

建物2には建物1には無かった石組みと白色のコンクリート？を敷いた部分が各1か所あった。

石組みは南西隅の造り出しに接しており、およそ1.7m×1.2mの範囲に丁寧に加工された切石を敷いている。切石は50cmの方形で厚さ15cmの石材を基本とし、それを半分に分割した2種類の石材を組み合わせて石組みを作っている。発掘中は谷側に抜ける裏口など想像していたが、ちょうど谷の中央に近く、標高が低くなっているので風呂場などの水場とも考えられる。

コンクリート状の白色物質を敷いた部分は東側にあり、後述する石橋の正面に位置する。白色で小石が混じり、漆喰にも思えるがここではコンクリート状としておく。礎石よりやや低い位置に敷いていたようであるが、残りが悪く範囲は確定できなかった。石橋の正面でもあり、出入口ではないかと考えている。

次に間取りであるが、建物1は基礎により隔離されていた上に面積もなく、また御崎谷遺跡で同じ構造の建物跡が検出されていたので間取りの検討なども可能であった。しかし建物2は範囲が広いため検討は難しい。更に、建物2として1棟の建物としているが、2棟あるいは3棟に分かれていた可能性も考えられる。

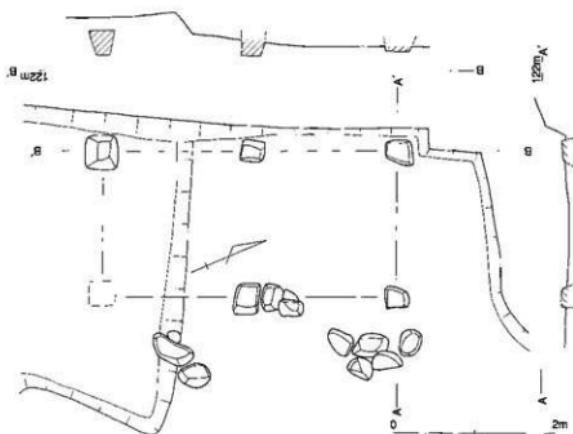
第7図 建物3実測図 (S=1/60)

建物3は建物2の西側に位置し、谷の一番低いところにある。北側には井戸跡がある。南東隅の礎石が一ヶ所欠けていたが、近辺に1点礎石が転がっていた。原位置を保っている礎石と全く同じものであり、建物3は1間×2間の礎石建物であったと推定する。楔固め石はない。礎石も建物1や2と異なり高さ約30cmの台形や直方体で、側面は加工時の工具痕を残しているものの、上面は丁寧に仕上げた石材を使用している。礎石の上面はほぼ高さを合わせている。盛土はなく褐色土層（谷の堆積土）に直接設置している。倉庫か何かであろうか。

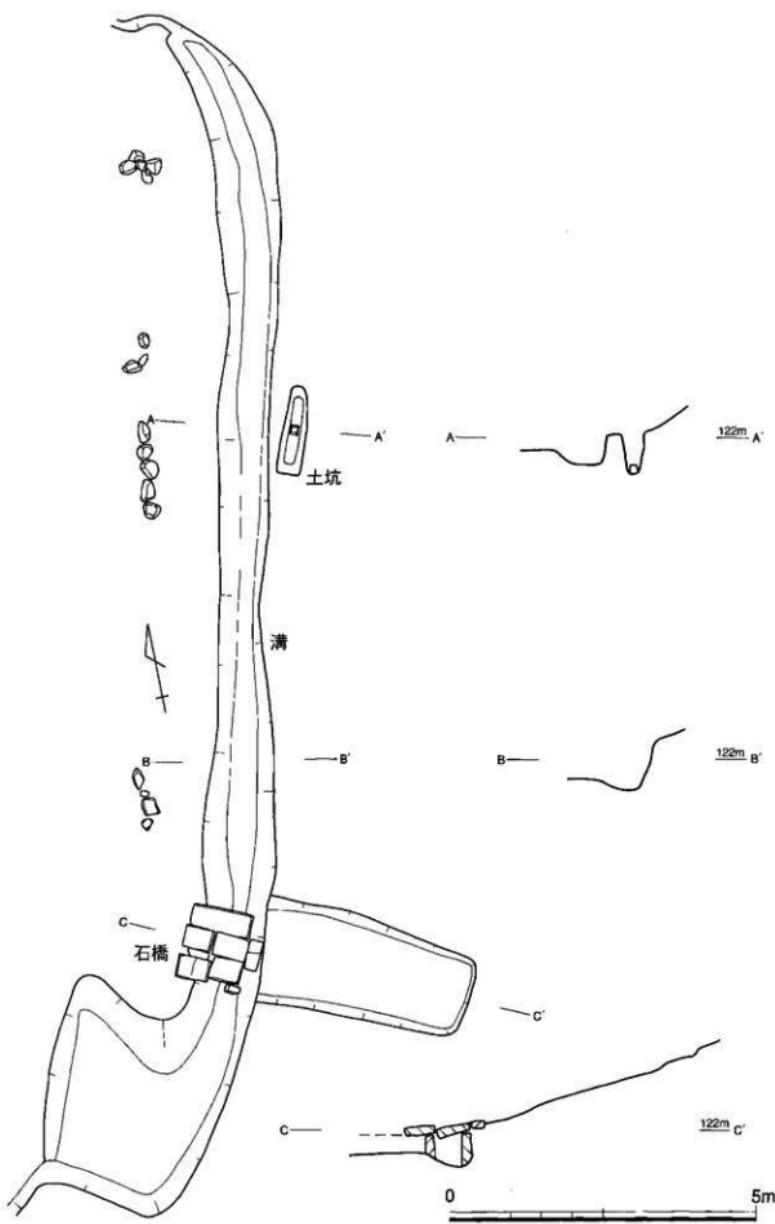
第8図 溝・石橋・土坑実測図 ($S=1/80$)

すぎている可能性がある。調査は岡化範囲のみ行っているが、溝はさらに南北に伸びていると思われる。機能としては、斜面から流れてくる水を排水する役目があると考えられる。実際、完掘後の溝には降雨の後に斜面から水が流れてきてよく溜まっていたことを記憶している。

石橋は上記の溝に架かる石製の橋である。長さがおよそ1mの板状の石材を脚部に2枚横にして立て、その上に同じ石材を3枚並べている。そのうち南側の2枚は中央付近で折れている。これらは全て同じ石を使っているが、石材は不明である。

石橋の東側斜面は調査前から崖地になっていたので、石橋の延長を一部分掘り下げている。その結果図面上には現れていないものの、石橋の延長は上に向かってわずかに斜面が掘られていると認められた。第2図にあるように現在は道筋に切られているものの、御崎谷II遺跡の南側には御崎谷遺跡がある。後述するが、御崎谷II遺跡と御崎谷遺跡は望楼と官舍という一体の設備であると判明している。当然御崎谷遺跡へと続く道があり、この石橋を使い斜面を上り下りしていたものと考えられる。

溝と斜面の間に掘られていた土坑である。深さは60cm以上あり、中央には15cmほどの直方体の切石が設置されている。石材は不明である。石の上に柱を立て、土坑を埋めて柱を固定した遺構であろう。

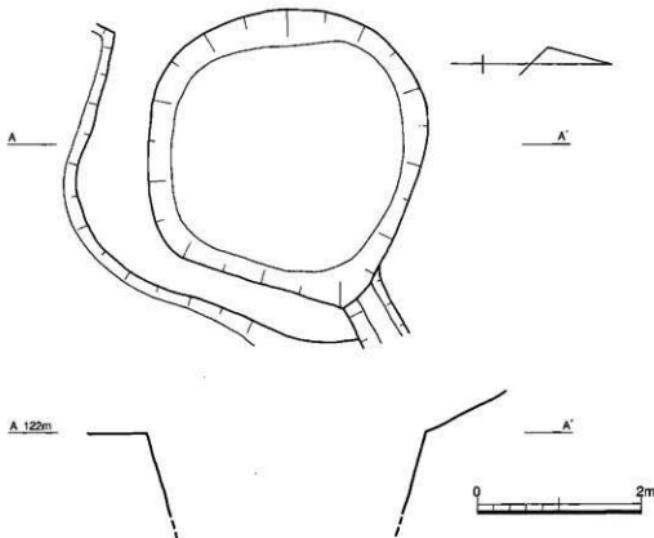
第9図 井戸跡実測図 ($S=1/60$)

井戸跡は御崎谷Ⅱ遺跡では1基検出されている。建物3の北側にあり、谷の一番底に造られている。

大きさは3.5m前後であるが、周囲が崩落しており造られた当時の大きさとは異なっている可能性が高い。また崩落の危険があるため内部の調査は行っていないため、深さは不明である。したがって井戸に伴う遺物の存在も不明である。

この井戸跡は湧水により水が溜まる井戸ではなく、降雨の後に斜面や谷を流れてくる水が流れ込んで溜まる井戸と考えられる。調査中も普段は枯れているが1日の降雨で井戸跡が満水になり、数日かけて徐々に水位が下がっていくといった現象が見られた。造った当时もこういった状況ではなかったかと考えている。

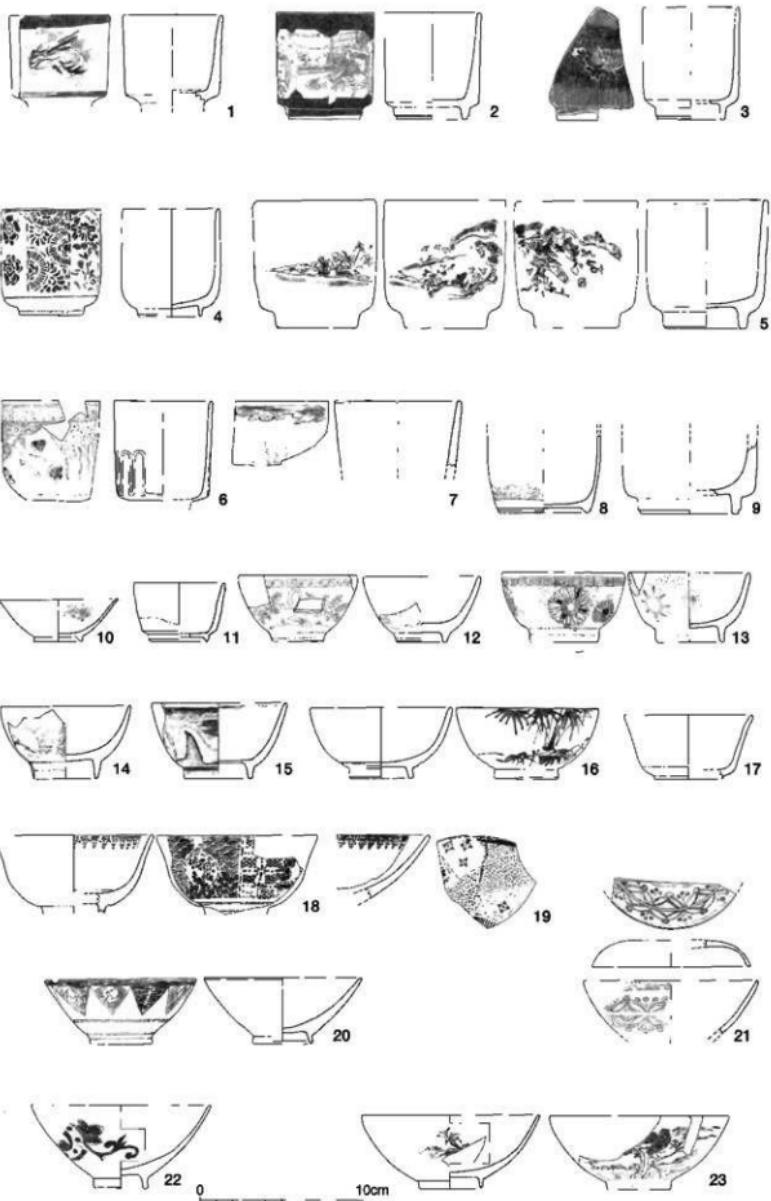
第10図 陶磁器実測図(1) (S=1/3)

碗（第10図・第11図1～4） 碗は形状や大きさで4種類（大形、中形、小形、筒形）に細分できる。碗には坏も含んでいる。第10図10と11は小形の碗で「酒杯」であろう。12は全く同じものが御崎谷遺跡で出土している。21は模様や器形からセットであろう。

御崎谷Ⅱ遺跡の出土遺物の中に御崎谷遺跡で出土した遺物と接合したり、同じ工具（工房）によって作られたと考えられる遺物が出土している。前者が第12図12、後者が第10図10・12・22、第11図5、第14図4である^⑫。前者は小片が御崎谷遺跡で出土し、後者は底部外面の墨書きに若干書体の異なる部分があるものの全く同じ文面が書かれており、その他の遺物も同じ模様をもつ陶磁器である。こういった点からも御崎谷Ⅱ遺跡と御崎谷遺跡は同じ時期に使用されていた一体のものと、出土遺物からも言えるのではないかと思う。

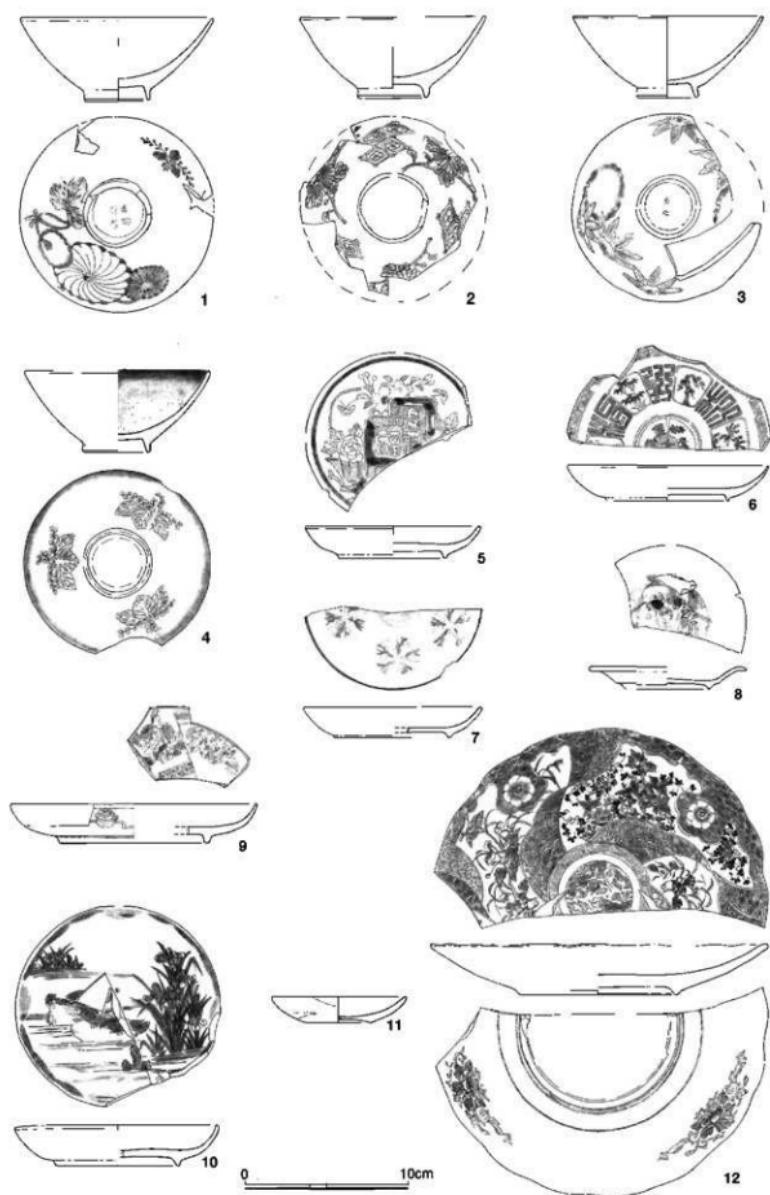
第11図 陶磁器実測図 (2) ($S=1/3$)

皿（第11図5～12） 11は陶器である。10は同一個体が御崎谷遺跡で出土している。

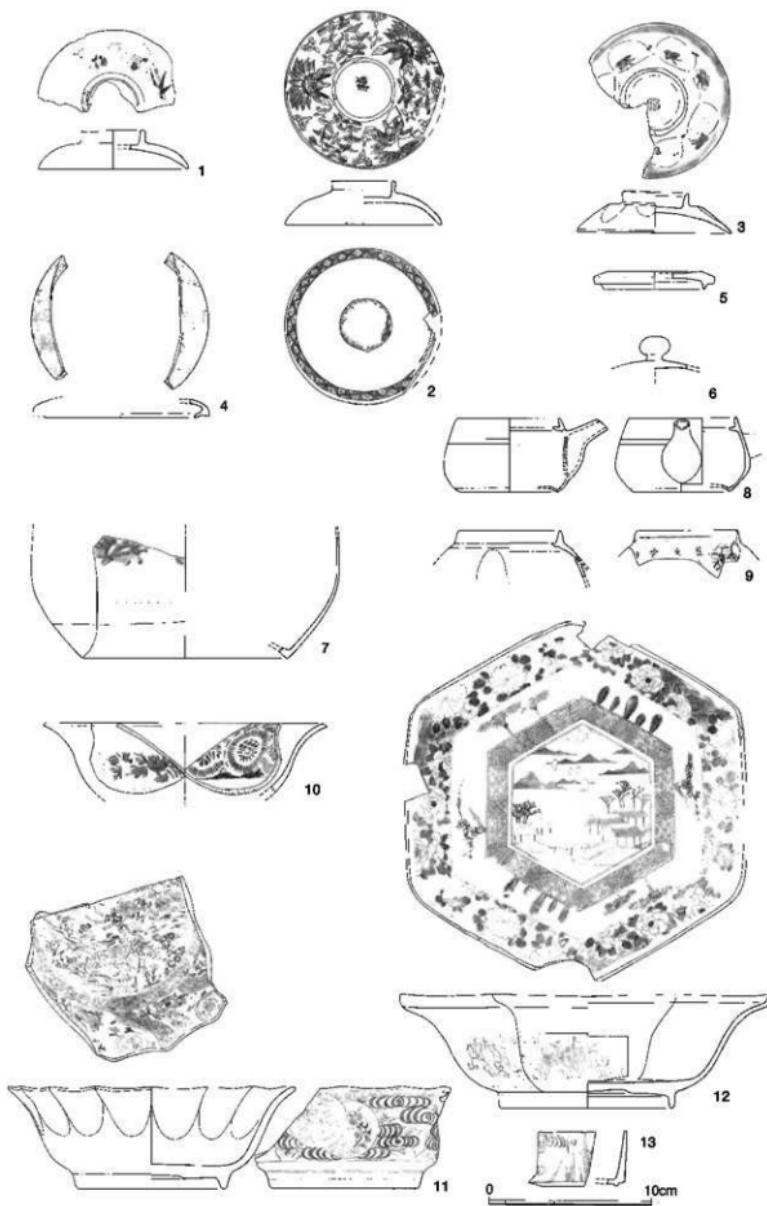
第12図 陶磁器実測図(3) ($S=1/3$)

蓋（第12図1～6） 1～3は碗の蓋で1と5は陶器である。5は筒形の瓶の蓋かもしれない。6は急須の蓋であろう。

鉢（第12図10～12・第13図1～4） 12は御崎谷遺跡で出土した多角形の皿が接合したものである。接合したのは口縁部の一部で、大部分は御崎谷II遺跡から出土している。第13図1～4は陶器である。4は行平かもしれない。

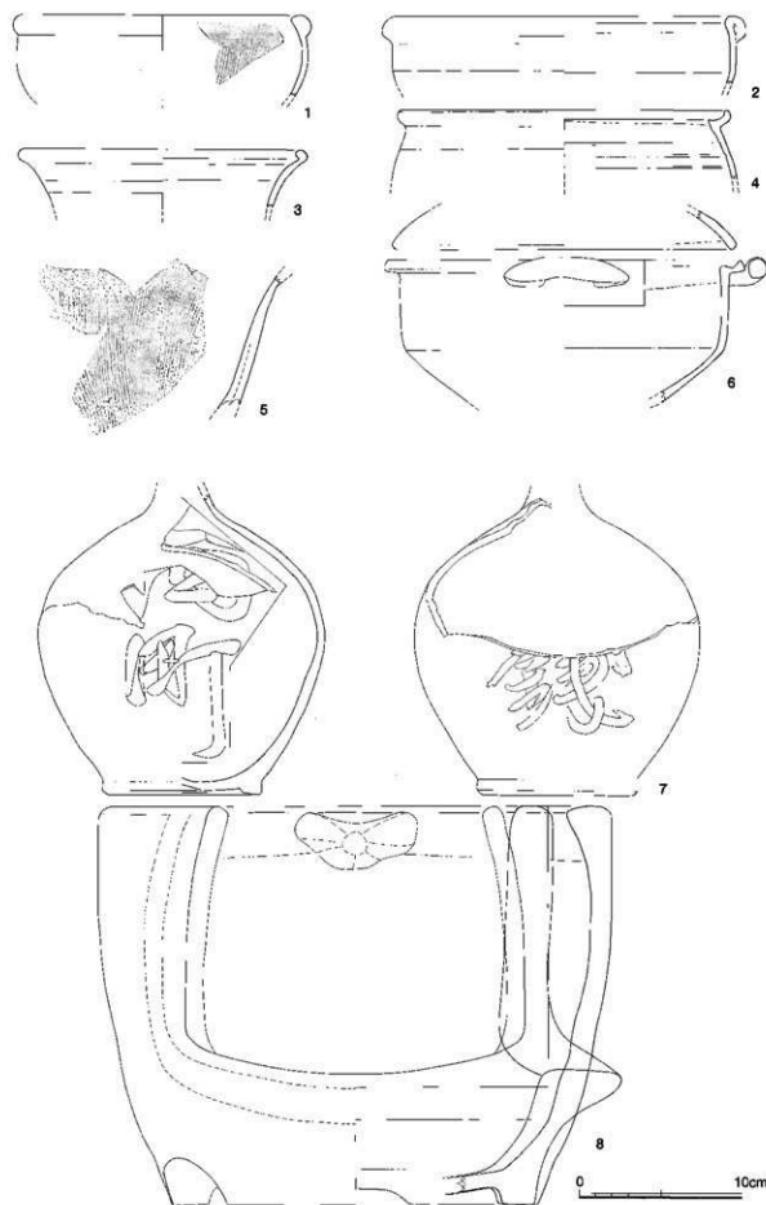
第13図 陶磁器実測図 (4) ($S = 1/3$)

片口（第13図1） 1は団化されていないが片口である。

土鍋（第13図6） 6は蓋の破片が出土しており、小片であるが団化している。

徳利（第13図7） 酒徳利である。鉄軸で「四町」「○錢」と書かれている。西郷町の西町か、屋号の可能性がある。

焜炉（第13図8） 内面上部がすくっている。使用時に付いたものと考えられる。

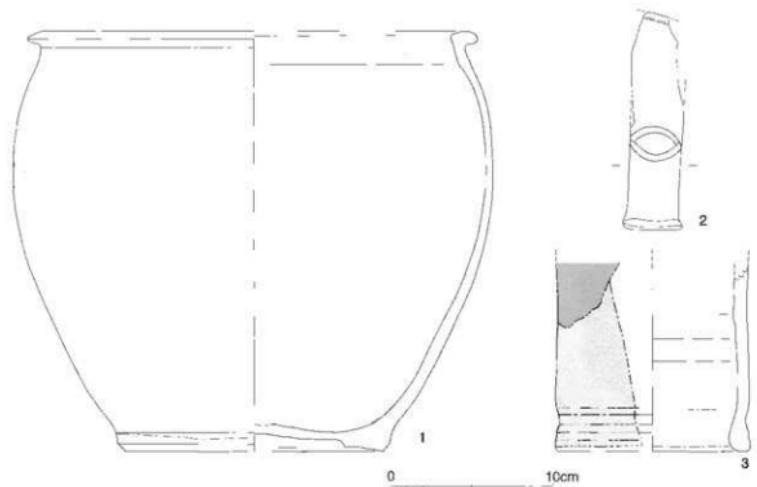
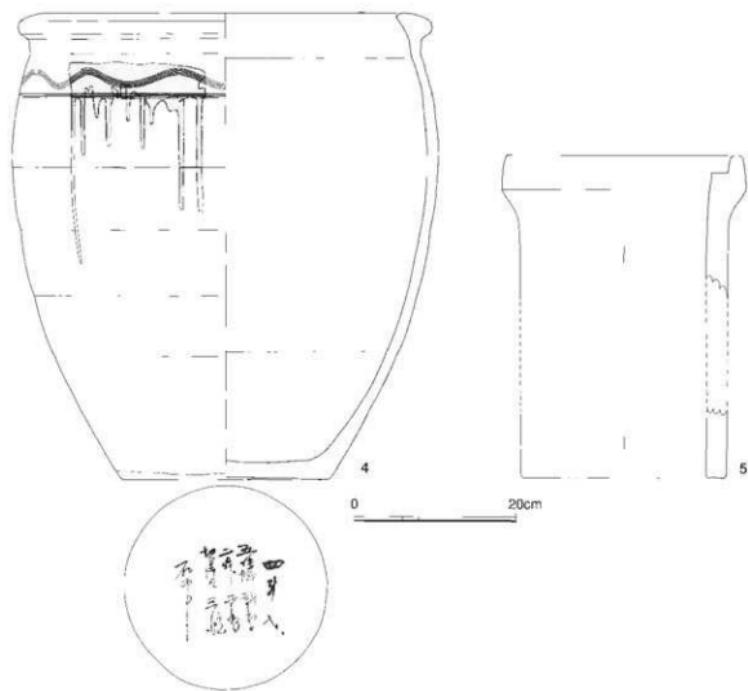
第14図 陶磁器実測図 (5) ($S=1/3 \cdot 1/6$)

壺（第14図1・4） 1が小形、4が大形の壺である。両者とも底部内面に重ね焼きされる時に使用された窯道具の「ハリ」の日跡が付着している。形は長方形である。4は建物1（第5図参照）に据えられていたものである。石見焼の大壺で底部に墨書きの文字が記されていた。「四斗入 五升瓶式本 二升瓶三本 切片口三〇 在中」と書かれている。これは出荷時に逆さまにした大壺の内部に小形品を詰めているので、内部に詰めた小形品が何か分かるように記されていたものであるらしい¹⁸。

器種不明品（第14図2・3） 2は把手の可能性もあるが、用途は全く不明である。素焼きで、施釉もされていない。3は天地が逆の可能性もあるが不明品である。

土管（第14図5） 素焼きの土管状の遺物である。3個体で環状になるものと見られるが、一応土管として報告した。長さは不明である。建物1の入り口の外側のみで出土している。

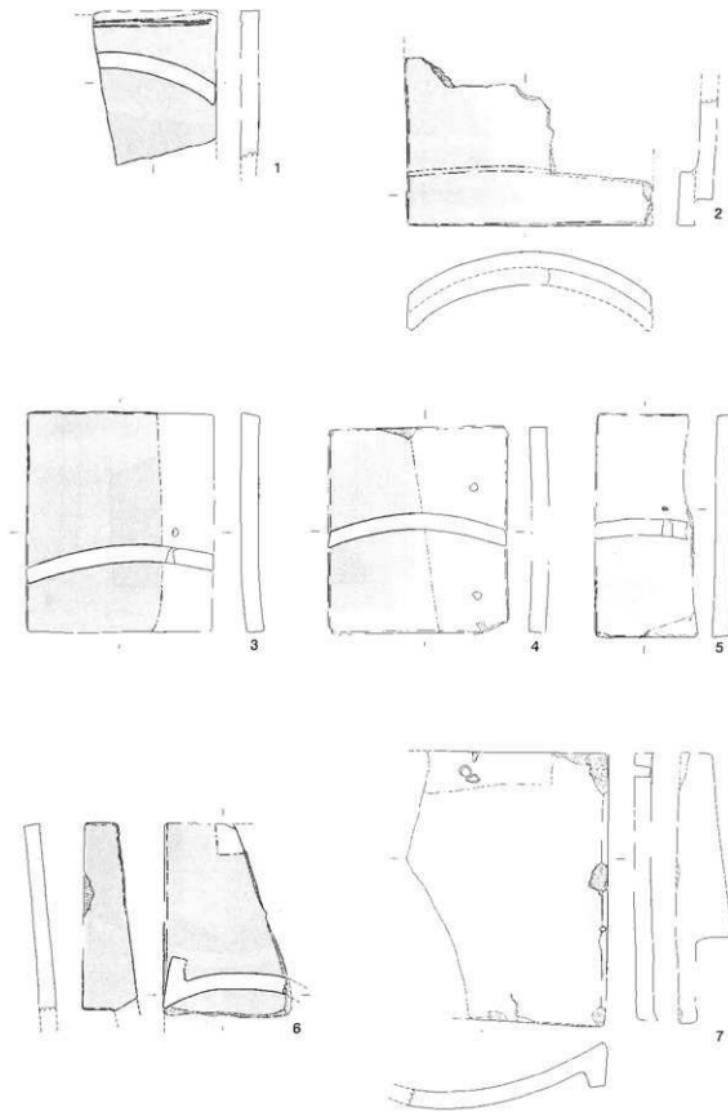
第17図 瓦窓洞図 (1) ($S=1/5$)

雁振瓦 (第17図1・2) 雁振瓦は棟積の頂部に葺く瓦である。1は小片で不明だが、2は御崎谷遺跡で大形と分類されたものと同じである。帯状の棧を取り付ける接合面には、櫛目状の条線が刻まれている。

熨斗瓦 (第17図3~5) 熨斗瓦は棟積みに使う瓦であり、大熨斗 (3~4) と割熨斗 (5) が出土している。大熨斗は3が長いタイプ、4が短いタイプである。両者とも上面の全体に釉はかけていない。5は割熨斗であり、表面の中央に分割線が刻まれ、分割線寄りに孔が1つあいている。

袖瓦 (第17図6・7) 袖瓦は、屋根の妻側をおさめる瓦であり、左右のどちらかに袖板が付くものである。6は、左に袖板が付くもので、瓦と袖板の接合部には、縦方向の櫛目状の条線が刻まれている。7は右に袖板が付くものである。袖板の形状は6と変わらない。両者とも袖板が下半で切れているので、軒袖瓦ではない。

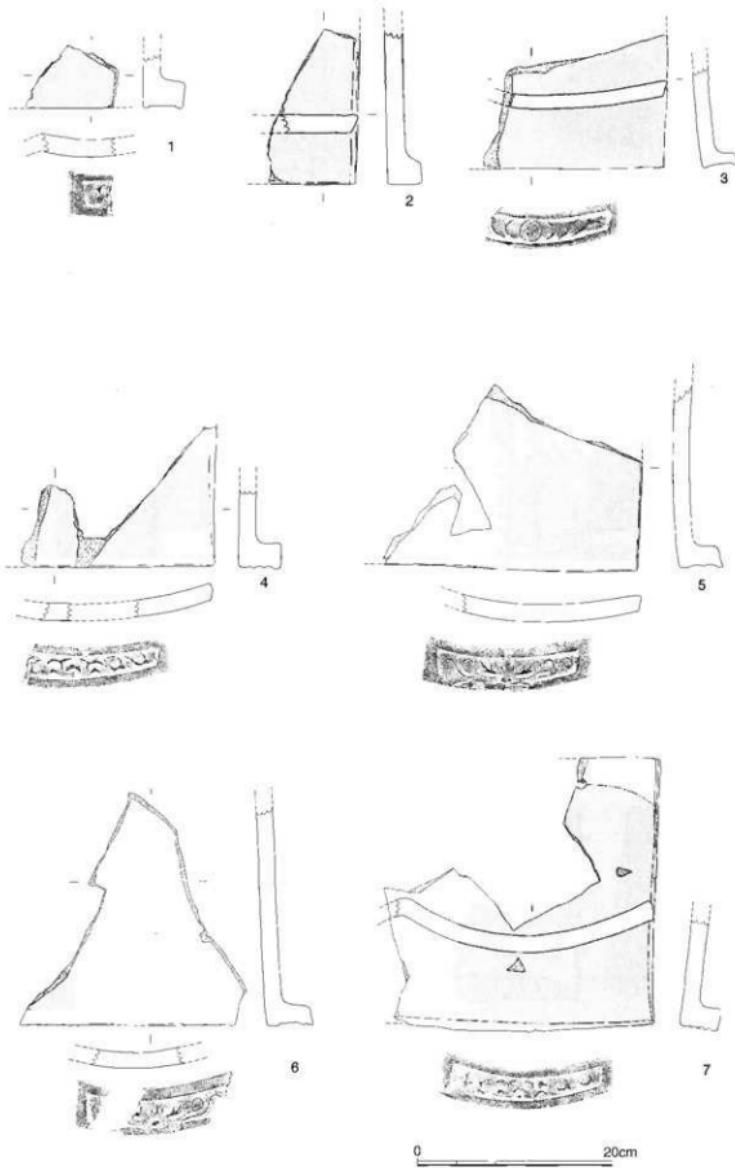
第16図 瓦窯測図(2) (S=1/5)

軒桟瓦 (第18図・第19図1) 軒桟瓦は、軒に施される瓦である。御崎谷II遺跡で出土した軒桟瓦は全て瓦当に文様を持つ。文様は第18図3・4・5の3種類確認できている。

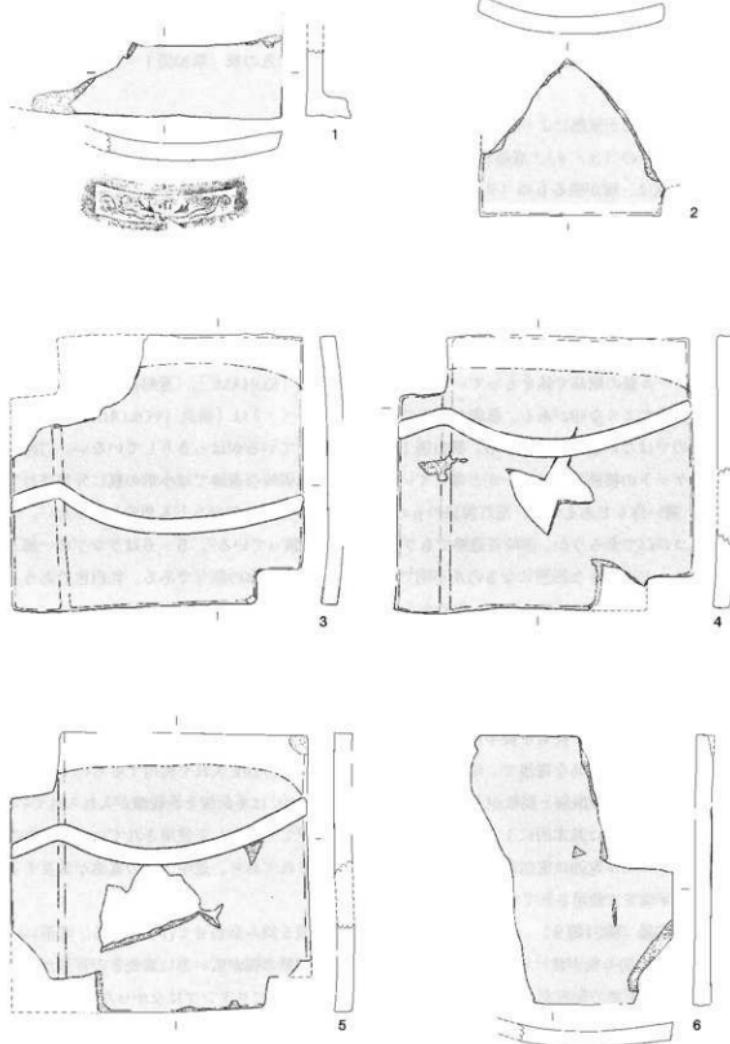
第19図 瓦実測図(3) ($S=1/5$)

棧瓦 (第19図2~6) 棧瓦は、屋根を葺く際に最も多く使うものである。小片で出土したため種別が確定できないほとんどが棧瓦と考えられる。第19図2は焼成瓦で右棧の棧瓦片の可能性と左袖瓦片の可能性がある。3~6は釉薬瓦である。釉薬瓦には左棧の棧瓦しか確認されていない。

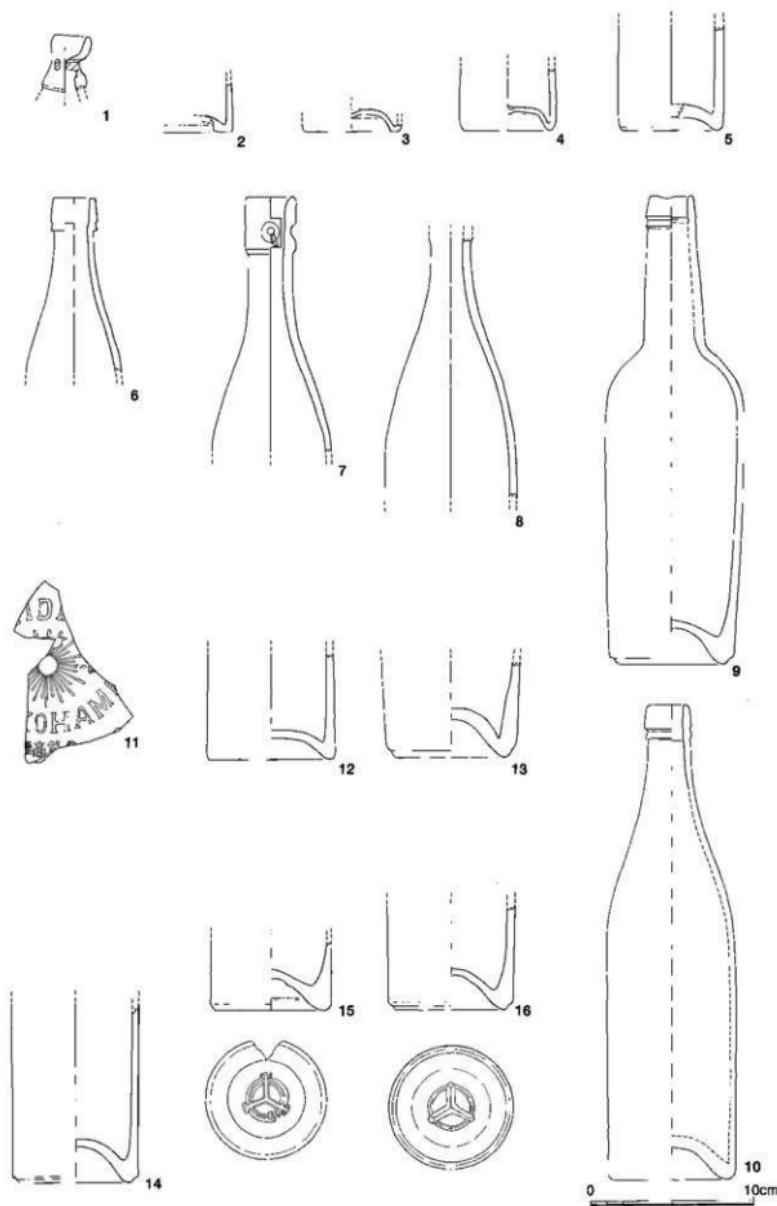
第20図 ガラス製品実測図 (1) ($S=1/3$)

瓶はビール瓶（第20図6～16）とその他の無色や青色、緑色の瓶（第20図1～5）とに分けられる。

1は口縁部だが被熱により歪んでいる。2～5は底部で、角がしっかりしているもの（2）、底部の角が丸いもの（3・4）、底部が厚いもの（5）に分けられる。4は被熱により変形している。

ビール瓶は、肩が張るもの（9）となで肩のもの（6～8・10）がある。さらに口縁部が頸部と接する部分に溝をもつもの（6・9・10）と溝がないもの（7）がある。底部は全て上げ底になっており、2段になる（15）以外は1段になっている。また1段の底部も底部の角に段を持つものの（13・14・16）と無いものの（10・12・15）があり、底部外面に模様をもつ（15・16）がある。上げ底の高さは一様ではない。ビール瓶は10が完形で、9が底部から口縁部まで残っていた。それ以外は破片である。

11はビール瓶の胴部で銘をもっている。上から「□D□」「KOHAM□」「登録商標」と読める。中央には太陽のような印がある。推測だが印の下のアルファベットは「横浜（YOKOHAMA）」と書いてあるのではないかと考えている。第21図1は電球と考えているがはっきりしていない。口縁部の溝がソケットの接続部ではないかと考えている。2～3は御崎谷遺跡では小形の瓶に分類されているが[◎]、薄い作りであるので、電灯関係のもの、例えばランプとか電球なども想定してみたい。4はフラスコの口であろうか。御崎谷遺跡でもフラスコとして扱っている[◎]。5・6はランプの一部と考えられる。どのような形態になるのか不明である。7は電灯の傘の部分である。乳白色である。8は板ガラスである。窓に使われていたのか、鏡として使っていたのか不明である。

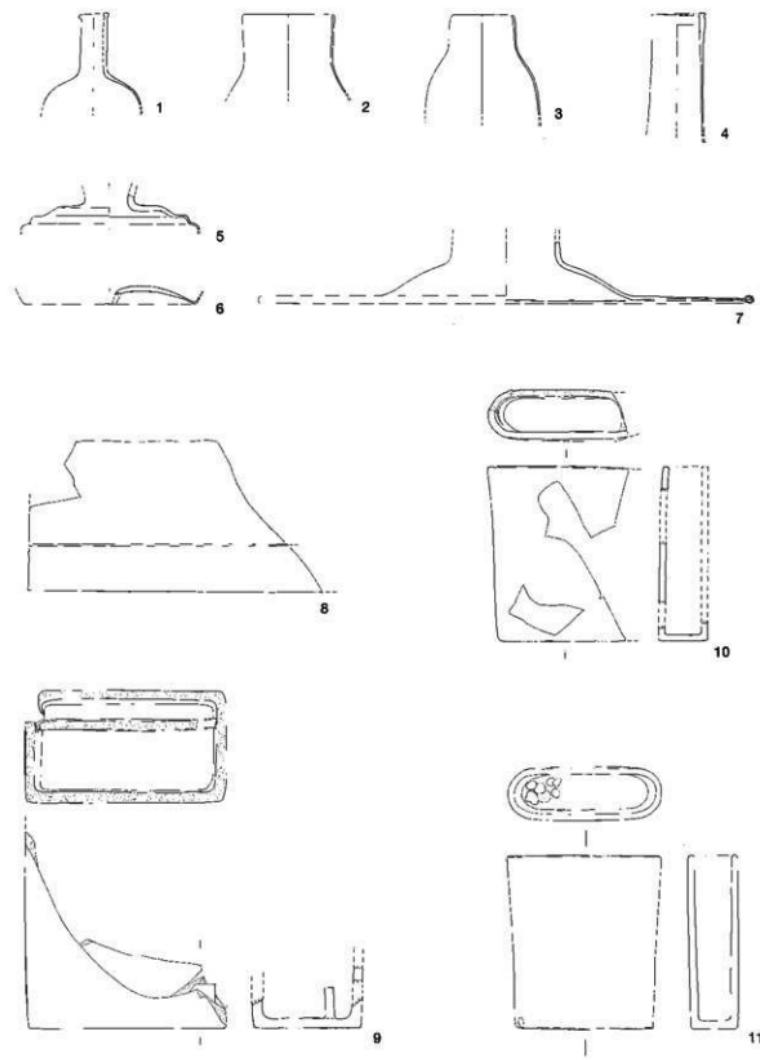
第21図 ガラス製品(2)・ダニエル電池実測図 ($S=1/3$)

遺跡からは白色の磁器とそれよりやや小さい素焼きの橙褐色の容器が出土している。これらはダニエル電池の容器で、前者を長平瓶、後者を楕圓瓶と明治頃には呼称していたものと思われる。ダニエル電池とは、簡易な電池で、磁器製の容器内に素焼きの容器を入れて使用するものである。白色磁器容器内には硫酸銅と銅板が入れられ、素焼きの容器内には亜鉛板と希硫酸が入れられていた。また実際の使用では基本的に1セットで1.1Vで、10個繋げて一組として使用されていた可能性がある。またダニエル電池は電信用電池として明治以来使用されており、途中、他の電池が普及するも昭和の前半頃まで使用されていたようである[◎]。

白色磁器容器（第21図9） 容器の形状は箱形で、斜止板を組み合わせて作っている。底部には高さ2cm程の仕切り板が設けられている。この仕切られた空間の幅が広い方に素焼きの容器が入れられ、狭い方に電極の銅板が入れられていたと推測される。底部にスタンプはなかった。

素焼きの容器（第21図10・11） 容器は底面が楕円形で、口縁にむかって外傾する容器であり、口縁より底部の長径が短くなっている。また規格的に作られたもので計測値が近似している。

10は内面に緑青などは確認されなかった。底部外面のスタンプも確認されていない。11の底部外面には「み」のスタンプがあり、内面には緑青が確認されている。

ダニエル電池容器 通信無線用の電池として使用されていたものと考えられるが、出土数は少ない。したがって予備の部品としていたりかの建物に収納されていたものではないかと思われる。

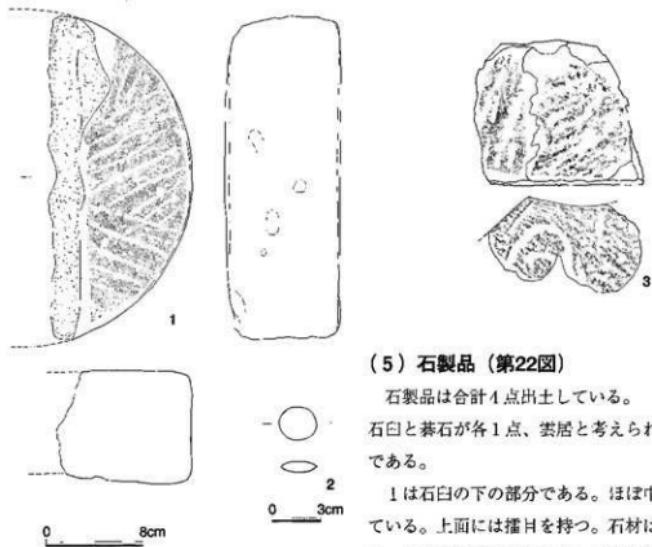
第22図 石製品実測図 (S=1/4・1/3)

石臼と磨石が各1点、雲居と考えられるもの2点である。

1は石臼の下の部分である。ほぼ中心で欠損している。上面には擂臼を持つ。石材は花崗岩である。2は白色の磨石である。石材は不明である。

3は破片ではっきりしたことは分からぬが、形

状から雲居と考えられる。雲居は棟止瓦の下方に設置されるものであり、瓦で作られるが石製のももあるようである。

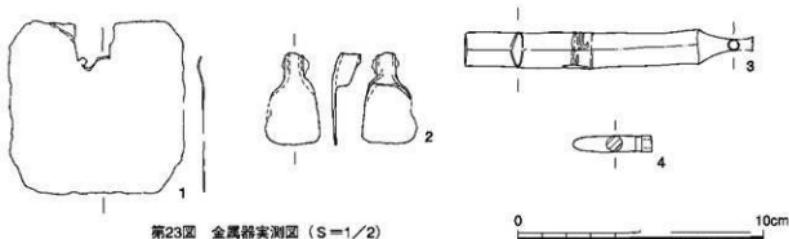
第23図 金属器実測図 ($S=1/2$)

第23図1は鉛製と考えられる板状製品である。非常に薄くできている。上部中央のくぼみは何かが接続していたと思われる。鉛製と見られるので、ダニエル電池の素焼きの容器に入れられた亜鉛板と推測される。2は何らかの接続部品と考えられる。上部は空洞になっており、何かを差し込んでいたものと見られる。緑青を噴いており細かい点については不明である。1の板状製品に接着されていた可能性もある。ダニエル電池に関係しているかもしれない。3は用途不明品である。内部は空洞で薄い作りである。中央に薄い紙のようなものが付着している。4は弾状製品で銃弾の可能性がある。基部は空洞になっており白色の物質が詰まっている。第24図1は御崎谷遺跡で出土した古銭である。報告書の掲載から漏れていたので、この報告書で掲載する。1は寛永通宝で2は十銭銅貨である。1は新寛永である。2は明治2年としか読めず、鋳造年は不明である。
