修理事業は、昭和59年度から北側墳丘削落部分の擁壁工事から開始し、昭和62年度まで4カ年で完了した。

第4章 調査

4.2 出雲市大念寺古墳の築造技術

第5章 保存修理工事

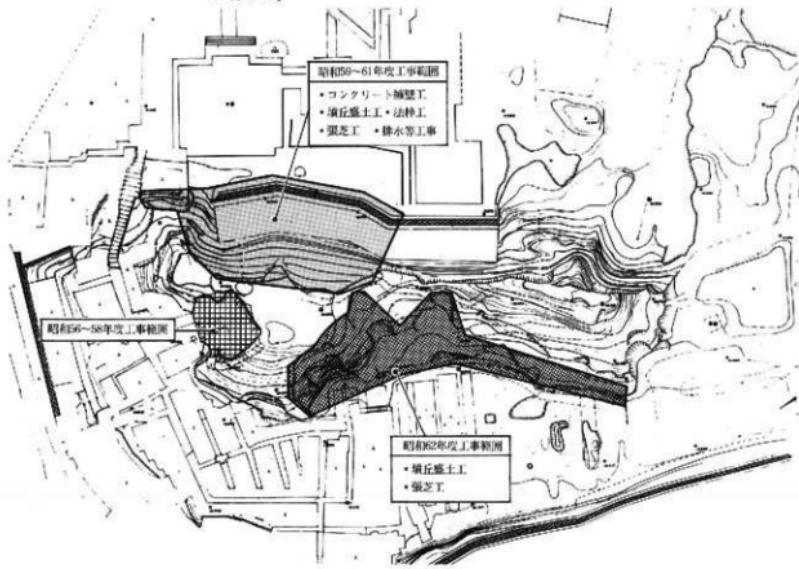
図18 工事箇所及び年次

工事は北側墳丘部分を昭和59年度から61年までの3カ年で、南側墳丘を昭和62年に行なった。

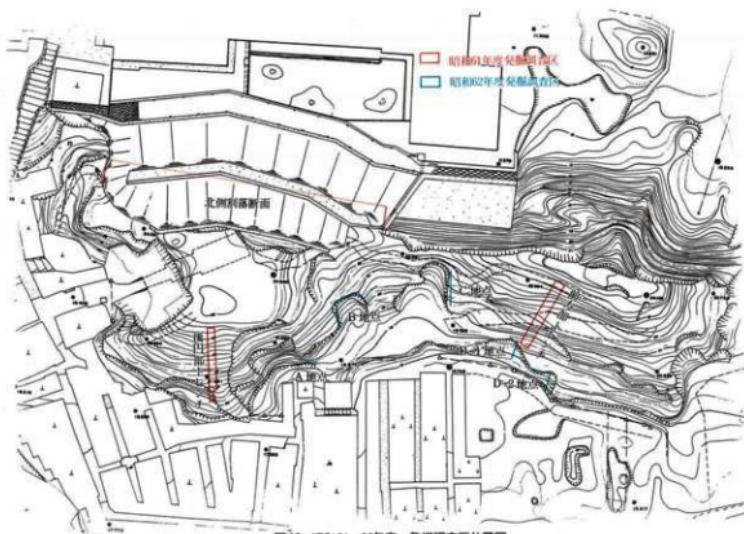
図19 昭和61・62年度 発掘調査区位置図

昭和62年度は、前方部と後円部のくびれ部付近を中心とする墳丘崩落部分の保存修理工事（盛土工事）に伴って、調査を実施した。調査地点は、A、B、C、D-1、D-2の5地点で、いずれも、断面部の観察調査である。調査の結果、A地点では、18mのレベルに薄層であるが、緻密で強固な版築状互層が検出された。B地点では、鮮明な版築状互層を呈し、20mのレベルで、小礫を含む火山灰層も存在した。前方部のC地点でも版築状互層が認められるが、後円部のそれにくらべて、土層の積み上げがやや粗雑になっている。D-1、D-2地点は、從来、古墳の墳裾とされていたところに近い、崩落部分に設定している。版築状互層をみるとことはできるが、他地点の土層状態とはかなり相違しており、築成がかなり荒くなっている。

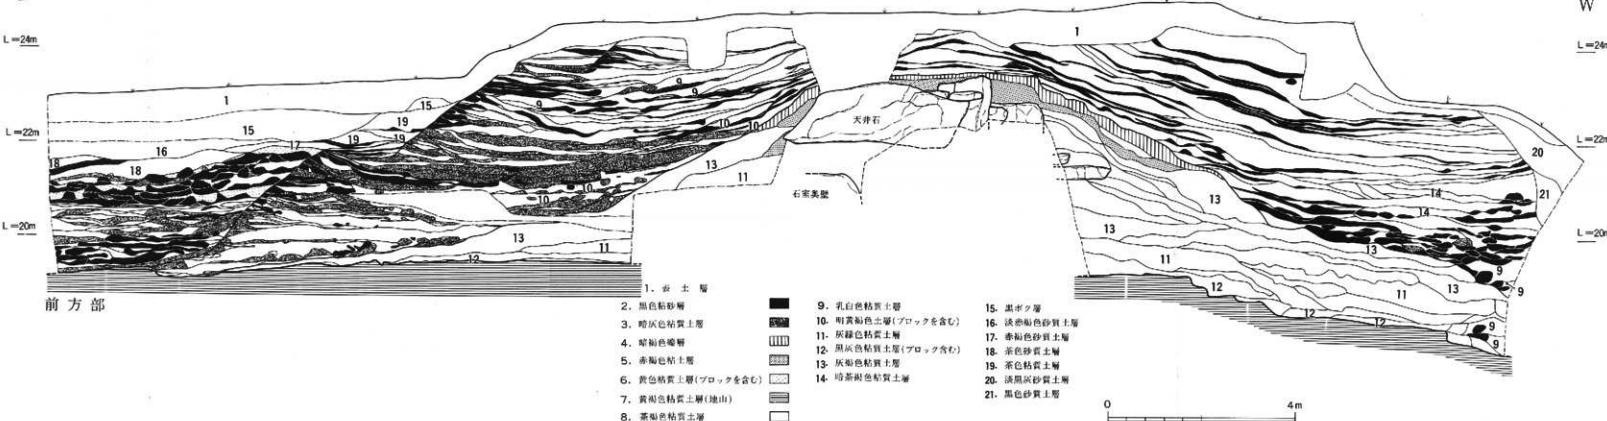
図20 塗丘北側断面土層測定図

墳丘北側の土層断面は、古墳の主軸にはほぼ沿うような形で後円部より前方部の一部に至る東西33mの範囲で観察することができた。墳丘の遺存状態は、後円部の横穴式石室より西側、及び前方部ではあまり良好でなく、ほぼ垂直に墳丘が崩壊していたのに対し、後円部の石室東側は墳丘基底部が比較的良く残っていた。このため崩落断面にはかなりの凹凸や湾曲した部分があつたので、図化に際してはあらかじめ墳丘の主軸を復原し、これに投影していることを断わっておく。

後円部は、石室前面の調査によって既に明らかになっているように石室を被覆する第1次墳丘と、3段築成の墳丘外形を形成する第2次墳丘を盛ることによって構成されている。

第1次墳丘は、横穴式石室の築造工程と補強・保護に密接に関り、横穴式石室を有する古墳に特有のものである。規模は、高さ4.3m、石室奥壁を中心とした半径が裾部の判明した東側で13.6m、西側は現状で13.8m以上あり、径は約30m程度を測るものと推定される。墳丘は丘陵先端頂部にあたる石室付近より東側の地山を標高19.2~19.6m位の高さではほぼ平坦に造成し、石室の石材を積み上げながら、基本的には黒灰色粘質土(12層)、灰緑色粘質土(11層)、灰褐色粘質土(13層)の順に盛土している。また、地山が緩く下降する石室西側では、これに加えて茶褐色粘質土(8層)及び乳白色粘質土(9層)等も、この間に互層状に用いて厚く盛土し、第1次墳丘の基底部をできるだけ水平に築こうとしている。石室の天井石上部は、赤褐色粘土(5層)によって目張りされており、この上に暗褐色の疊層(4層)を設

第2次墳丘は、第1次墳丘を覆うように盛土して3段築成の墳丘外形を造るもので、直接風雨にさらされるため、墳丘斜面の崩壊を防ぐよう、様々な工夫がこらされている。規模は、西側の墳端が明らかでないので不明であるが、石室奥壁より東側墳端までの距離は15.2m、西側は現状で14.4mを測る。高さも墳頂部にあたる3段目が既に削平を受けており不明であるが、現状で4.8mを測り、地山と1段目、1段目と2段目の高さが各々2.4m・2.0m間隔で造られていることよりすれば、6.4m前後になると推定される。後円部東端・前方部との接点で検出された墳端は、地山を幅1.4m、深さ16cmばかり溝状に掘り下げて盛土の流失を防ぐ働きをしている。このような手法は、昭和58年度調査の前方部でも確認されており、機能的な面に加えて、墳丘の外形に沿って溝を掘削することによって地割りを行ったものとも考えられる。段築は、石室西側では墳丘本来の斜面が流失しており確認することはできなかったが、東側では2つの段が明瞭に観察された。1段目は、標高21.9m、2段目は23.9mのところにあり、黒色粘砂土（2層）と暗灰色粘質土（4層）及び茶褐色粘質土（10層）を厚さ10cm前後で互層状に盛土して平坦面としており、上面には小さな円螺を敷いている。

第2次墳丘の盛土は、不透水層としての機能をもたせるために、土壤改良が加えられていることが明らかとなった黒色粘砂土（2層）や暗灰色粘質土（3層）と、茶褐色粘質土（8層）を交互に盛ることによって基本的には構成されている。墳丘の斜面は、盛土の崩壊防止のため、外側を高く内側を低く盛るように工夫しており、表面には黒色粘砂土及び暗灰色粘質土が出るようにして、これを1段目では40~50度、2・3段目では40度の角度で削り整えている。したがって、墳丘の表面は不透水層で被覆されることになり、第2次墳丘内に互層状に盛土されている不透水層と合わせて、墳丘・石室を風雨から守るために念入な配慮があったことが窺われる。

前方部は後円部の第2次墳丘の完成後に造られている。盛土は後円部の第2次墳丘に使用されているものと基本的には同様で、不透水層である黒色粘砂土（2層）と暗灰色粘質土（3層）の間に、下部では茶褐色粘質土（8層）、上部ではブロックを含む黄色粘質土（5層）を混じながら互層状に盛り上げている。このような手法をとる盛土の高さは、後円部の1段目の高さに対応し、2mの厚さがある。この上には、黒色粘砂土を間層に持つ茶色砂質土（18層）が粗く盛られているが、仮りに、これも前方部の盛土であるとすれば、後円部1段目の段の上にもよく似た茶色粘質土（19層）と黒色粘質土の堆積があるので、前方部は後円部の1段目以上のところに接続していたということになろう。

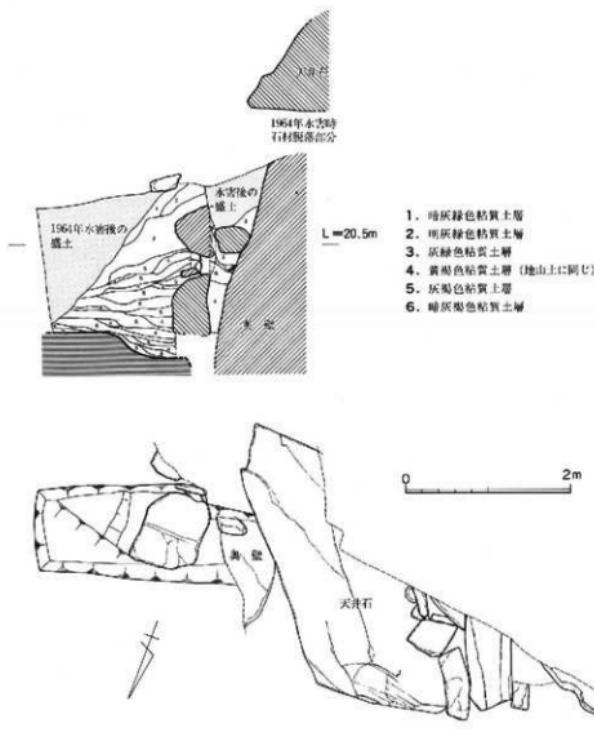
図21 横穴式石室奥壁周辺実測図

石室の掘り方は、奥壁から東側1.3mのところより検出され、調査範囲内で地山を30cm掘り下げていることが確認された。この掘り方底面の標高は19.1mであるが石室内部の奥壁基部の標高は18.6mを測り、したがって掘り方の形状は石材を据える部分をさらに深く掘り下げた2段掘りになっているものと考えられる。また、掘り方上面と玄室床面の高さを比較すると後者が80cm低くなっている、少なくとも玄室奥部の掘り方は溝状のものではなく、地山を石室のプランに沿って下げるものであると思われる。

奥壁の裏込めは、互層状につき固められた堅密な盛土と、大きさは不揃いであるが転石・割石によって行われている。盛土は、黄褐色粘質土（4層）と灰褐色粘質土（5層）及び暗灰褐色粘質土（6層）を厚さ10cm程度で交互に固く締めながら盛られており、検出された掘り方の底面より30cmのところで、奥壁に沿って長さ94cm、幅74cm、厚さ76cmと大形の裏込め石材を据える。そして、130cmのところまで中小の石材をつめながら、堅密な互層状の盛土を繰り返す。この上層には、第1次墳丘を構成する灰緑色系粘質土（1、2、3層）が厚く盛られており、石室天井石の下位までを覆う構造をとっていたものと思われる。

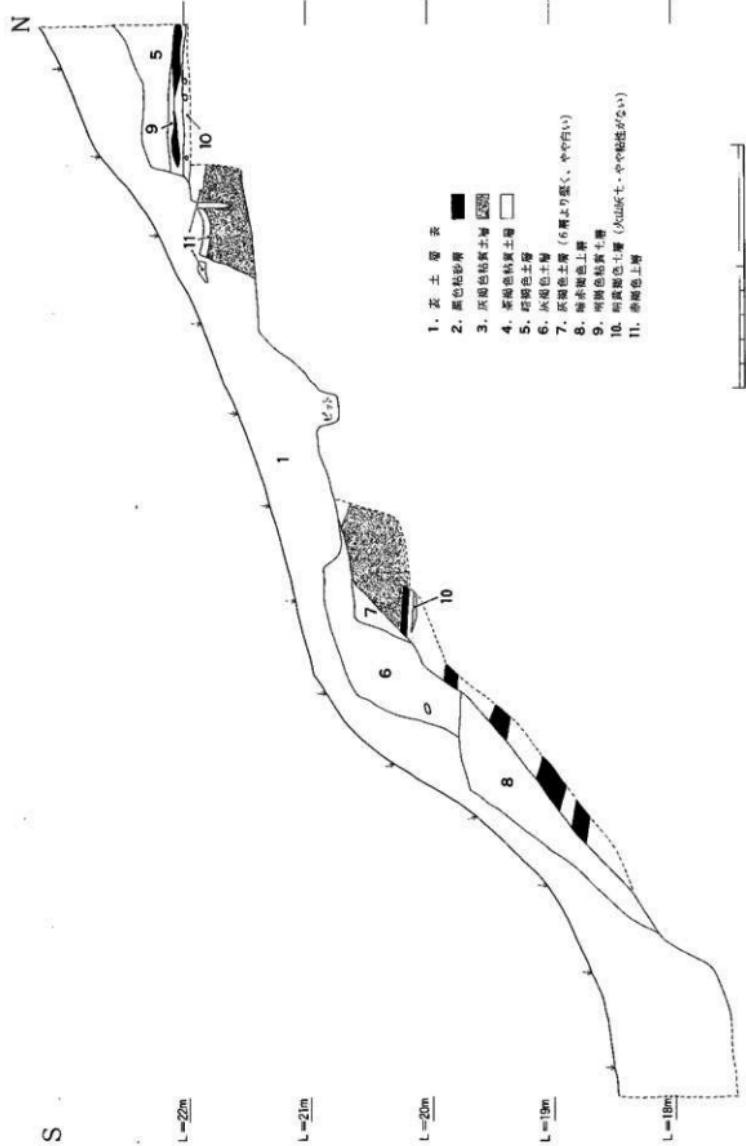
図23 新2トレンチ西壁セクション調査図

トレンチ断面での土層は、基本的に三つに大別できる。

表土や中間層は、後円部のトレンチとはほぼ同じであるが、版築状互層のありかたが異っている。22mと20mのレベルにある小礫を含んだ火山灰土層は、前方部のトレンチでも、ほぼ同じレベルに検出できた。22mのレベルでは、厚さ5~10cmで約1.2mの長さを確認したが、南側は擾乱をうけ、北側も調査区外に続いている。また、20mのレベルでは、小礫は認められなかったものの、明黄褐色の色調でバサバサした土層を、薄くはあるが30cmの長さを検出した。僅かではあるが、墳丘の内側に同レベルで続いているものと考えられる。

この二層は、後円部トレンチで、構造面での段築部位に認められた22mと20mのレベルの小礫を含んだ火山灰土層に対応すると考えられる。しかし、後円部では、同層が22mと20mのレベルのものでは、約3m離れているにくらべ、前方部ではその形状からみて、長くとも2mに過ぎないと考えられるし、また、後円部では、同層の下、15cmに版築状互層の構成層である黒色粘砂層があるが、前方部ではそれが認められないことからみても、構造的に違いがある。これがそのまま、機能面にかかわりがあるかどうかは疑問だが、少なくとも土層状態を観察した限りでは、前方部は、後円部ほど入念に築造がなされていないことが指摘できる。このことは、首長を葬った横穴式石室がある後円部を特に重要視して築造していたことにもよるかも知れない。

また、黒色粘砂層は、厚さが5~20cmで、後円部の同層にくらべて、不揃いである。後円部にみられた版築状互層の表面に黒色粘砂層を多用する技法は、前方部ではみられず、むしろ、茶褐色粘質土が優勢になっている。版築状互層を構成する黒色粘砂層は、18.7mのレベルから低い位置には、全く検出できなかった。

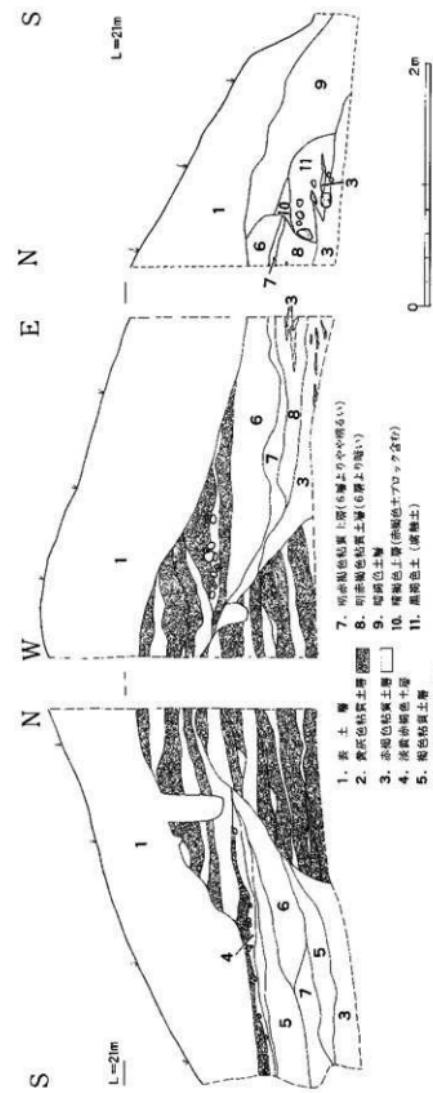
図25 B地点セクション穿削図

前方部と後円部のくびれ部付近にある崩落部分がB地点である。調査断面は、西側、北側、東側の三断面にわかれ、それぞれ、3.2m、2.8m、2mで、総延長は8mにもなる。レベルは、最も高いところで21.7m、低いところが、19mである。

調査断面は、大きく分けると、四区分できる。厚いところで1m近くもある表土の下に、第2次墳丘を構成する黄灰色粘性土と赤褐色粘質土の版築状互層が、厚いところで0.9m近くある。しかし、それは両端にいくにしたがって薄くなり、ほとんど消失する。この互層の最下部には、小礫を含むバサバサした淡黄赤褐色土層がある。その層の下には、中央部分に、それと酷似した黄灰色粘質土と赤褐色粘質土の版築状互層がある。黄灰色粘質土は、上層よりもやや色調が暗い。また、斜面角度が40°で、上の版築状互層の30°よりもやや勾配がきつくなっている。これら二つの第2次墳丘を構成する版築状互層の外側には、褐色～明赤褐色粘質土の褐色系統の粘質土で構成され、黒色系統の粘質土をほとんど含まない土層群がある。

そうしてみると、版築状互層を中心として、シンメトリーな断面構成になっており、特異な調査断面であるが、おそらく、後円部の構造面での段築部位をやや斜めに大きくカットした断面であろう。

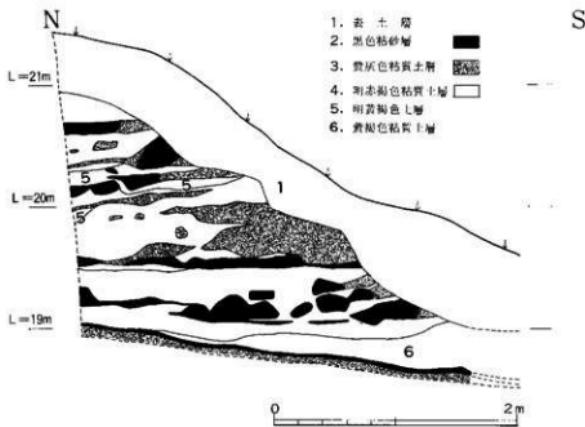
図26 C地点セクション実測図

調査断面は、北が高く、南が低い断面で、長さ4m、最も高いところで2.4mをはかる。くびれ部寄りの前方部の南北断面であるが、後円部にみられた緻密な版築状互層ではなく、かなり大雑把な構成をしている。また、上にいくほどあらくなっており、黒色粘砂層も一定の厚さにすることなく、ダンゴ状に縮き固めている。この調査断面では、20mのレベルにある小礫を含む火山灰土が検出できなかった。昭和61年度に実施した前方部トレチ調査では認められたことからみて、本來は広がっていたものと考えられるが、この点からみても、前方部が後円部にくらべると、あまり力をいれていないことがよくわかる。

版築状互層の構成層のうち、赤褐色系統の土層は、粘性がやや弱く、乾燥するとバラバラと崩れやすくなる土性がある。黒色粘砂層と黄灰色粘質土層は、部分的に両者を識別しがたいところもあり、基本的には、同じ性質をもつと考えられる。版築状互層の表面は、やや攪乱をうけているが、黒色粘砂層や黄灰色粘質土層が、やや上向きに厚くなっている。この工法は、後円部でも普遍的にみられることからみて、大きく崩落していることはないと考えられる。また、後円部の墳丘構造でみら

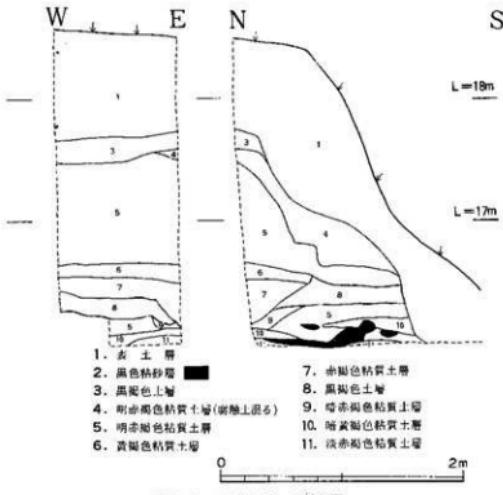
図27 D-1地点セクション実測図

北向き断面は、幅1m、高さ2.6mの大きさで、高さはレベルでいうと、16mから18.6mの範囲である。層序は、表土の下に少し粘性のある黒褐色土層がある。その下にある明赤褐色粘質土層は、二層あるが、上層は、下層にくらべてやや暗い色調で、腐蝕が少し混じり、粘性が少なくバラバラしている。下層は、粘性はかなり強

いが、部分的に縛まりの弱いところもある。層厚は、0.8mもあり、薄層を互層にして積み上げる技法をとっている古墳盛土のなかにあって、最も厚い層に属する。その下にある層が、粘性のかなり強い黄褐色粘質土である。この層とすぐ下の赤褐色粘質土は、自然堆積層と区別がつかないくらいによく駆き締められていた。赤褐色粘質土は、下二層（黒褐色土、暗褐色粘質土）を0.4m掘り込んだところを埋めている。この穴が何かは、不明である。さらにその下にあるのが、黒褐色土である。腐蝕質土で軟らかく、版築状互層を構成している黒色粘砂層とはかなり違っている。古墳の表土にあるような腐蝕質の土層だが、なぜ版築状互層の一部として使用しているのか、疑問として残る。9層は、暗赤褐色粘質土層だが、部分的なものであり、層としての広がりはないようである。その下は、明赤褐色粘質土で、厚さは10cm程度である。10層は、暗黄褐色粘質土で、6層と七性は同じだが、色調がやや暗い。10層の下には、暗褐色粘質土層がある。これは、北向き断面では検出できなかったが、東向き断面で認められた。10層の下は地山であり、新鮮な淡赤褐色を呈する。

丘陵の地山は北側削落断面でも確認し、その地点は、ほぼ古墳の主軸付近であるが、そのレベルは19.3mで、D-1地点の16mとくらべると3m以上も高い位置にある。そうしてみると、古墳築造以前の地形は、頂部に平坦面が少なく幅がかなり狭くて西にも少しづつ下降する小丘陵であったことがわかる。

は間違いないと考えられるが、地山との間の1.5mには、他の調査地点でみられない点がいくつかある。まず、5層の明赤褐色粘質土層であるが、単層でこれだけ厚い層は、他には見当らない。また、VII層の腐蝕質の黒褐色土層の存在である。版築状互層を構成する土層の一部として使われていることは、不自然である。さらには、この黒褐色土層を0.4m掘り下げて、意味不明な穴が掘られていることであり、これらが、この調査区を特徴づけている。

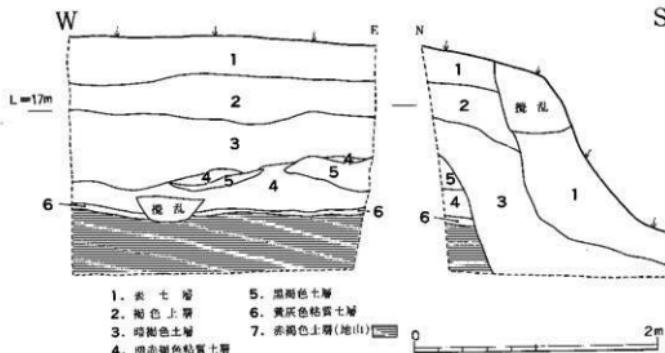
図26 D-2地点セクション実測図

D-1 地点のすぐ東側の崩落部分がD-2 地点である。D-2 地点では、北向き断面と東向き断面が得られ、北向き断面の大きさは、長さ2.5m、高さ2mである。

北向き断面では、表土の下に褐色土がある。この層には、小粘土ブロックが多く混じっている。3層は暗褐色土で、やや軟らかい。4層は明赤褐色粘質土で、ややバラバラしているが、層中に5層の黒褐色土を含んでいる。6層は黄灰色粘質土であり、かなり粘性が強く堅緻である。その下は、赤褐色を呈する地山である。4層から下が、古墳築造に伴う版築状互層と考えられるが、後凹部にみられる版築状互層とは比較にならないほどのかなり荒い積み方であるうえに、各層とも締き固めが不足している。

東向き断面を視察すると、4層の明赤褐色粘質土から下が水平な層位であり、その端部をみると、切断されていることがよく窺われる。版築状互層は、その規模は調査の限りでは明確にしがたいが、さらに南に伸びていたことは間違いない。また、D-1、D-2 地点の東向き断面によれば、墳丘から崩れた土がかなり堆積している。これまで、前方部南側のラインは残存状態が良く、当初の墳裾に近いといわれてきたが、必ずしもそうとは言えないことが明らかになった。

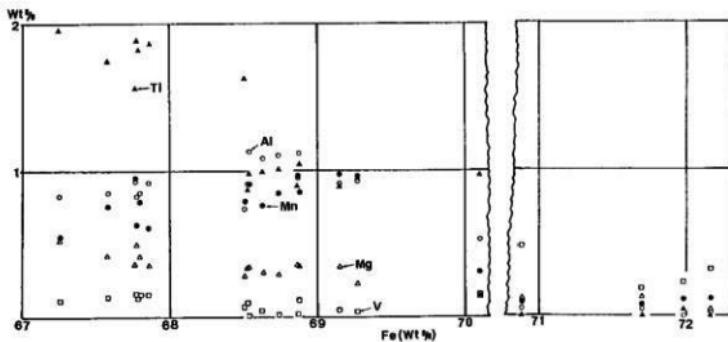
図34-a 赤色系土に含まれる磁鉄鉱系鉱物の化学組成

さらに盛土材として使用されている赤色系土と黒色～暗褐色系土であるが、両者共にともとの材料は基本的には同じものであるが、図-34のように赤色系土の

(Tiが1%附近にあってしかもMnより多いのは三瓶-本次軽石起源、
Mnが1%附近にあってしかもTiより多いのは三瓶-雲南軽石起源の
もの、Tiが1.5~2%附近にあるものは起源不明。)

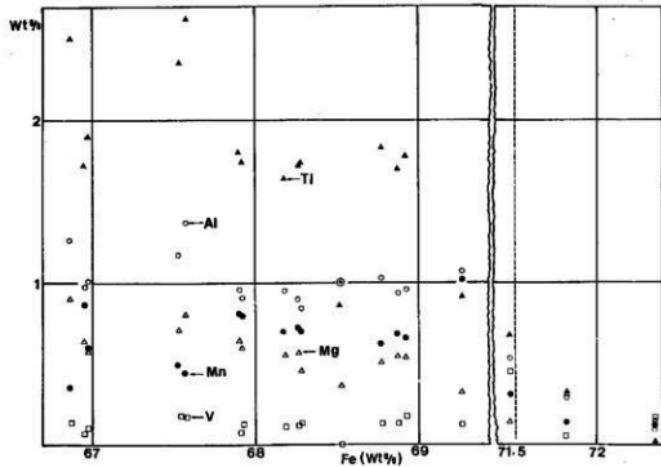
図35-b 黒色~暗褐色系土に含まれる磁鉄鉱系鉱物の化学組成

(Tiが2%以上のものは三瓶-池田軽石起源、他のものは図-5a参照。)

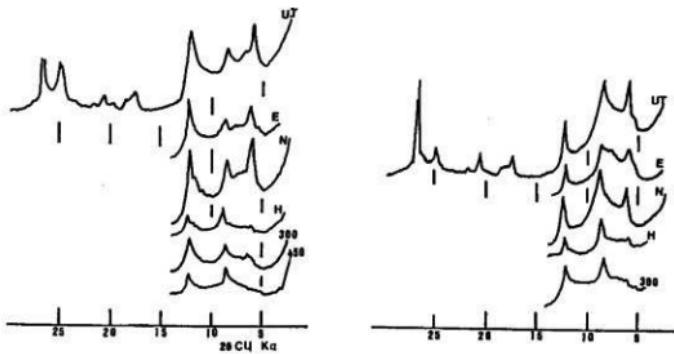
図36 a 黒色～暗褐色系土の粘土鉱物のX線回折図

U.T.: 未処理 E: エチングリコール処理
N: 硝酸アンモニウム処理 H: 塩酸処理
300, 450: 300 °C および 400 °C 処理

ものは 2θ の 9 度附近のピークがエチングリコールで 8 度附近に移行するものであるが、黒色～暗褐色系土のものではそれがない点で異なっている。さらに後者には電顕下の観察で多量の灰化した木片が含まれており、これらの事実からするとこの材料は木と共に焼いてつくられ、その過程でハロイサイトが脱水分解したものとみられる。

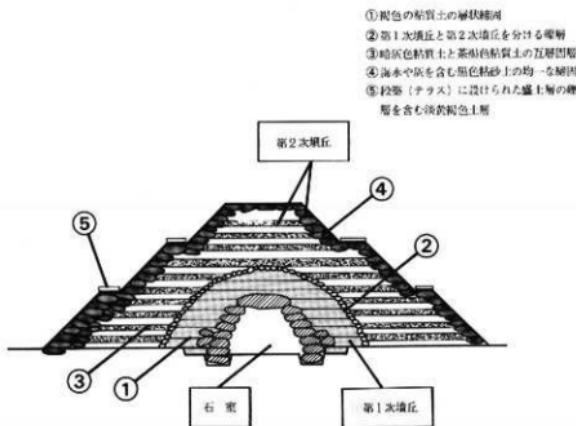
図42 埋丘モデル図

大念寺古墳の前方後円墳を造るにあたっては、基盤面を整地し、後円部から造り始め、墳円の大きさと石室の範囲を掘り込みによって規定し、石室石組、表込土を順次施工し、盛土を盛土、整形する。テラス部分ごとに前方部を盛り上げ、礫層を敷き、前方部を規格、整形するという工程が考えられる。

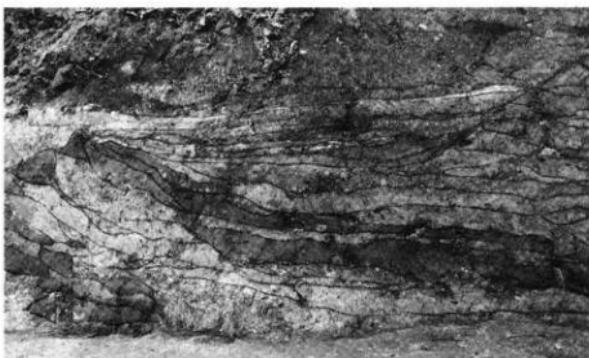
段築部詳細

これらの結果を総合すると墳丘は3段築成、最下段の墳円が半径約16m、段丘斜面の平面幅、約2.7m、テラス幅約1.6~1.8メートル、段丘の高さ2mと想定される。墳頂部は現在崩落しているが、同じ構成と考えれば墳円半径約4.5mを推測する。また斜面角度は35~40°になることを示し、上2段よりも下の方が角度がきつい傾向を示している。墳丘の高さは、約6mが想定される。基盤面まで入れるとたいへんな広い範囲を施工しているものと思われる。

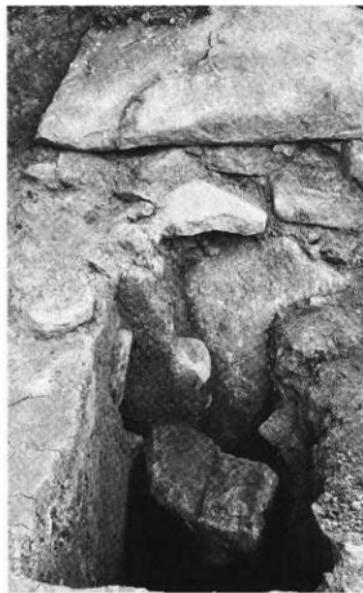
石室奥壁裏側

北側割落断面部分は、昭和20年と昭和39年に豪雨災害を被り、その復旧工事として応急的に盛土を含む擁壁がこれまでにも存在していたが、石室奥壁の一部が露出していたため、新たに保存修理工事を施工することになったわけである。前年までに擁壁工事は終了していたので、そこから上の法枠下の盛土工事を行うために、旧盛土部分を発掘調査によって排土し、本来の古墳盛土部分の土層を観察することになった。

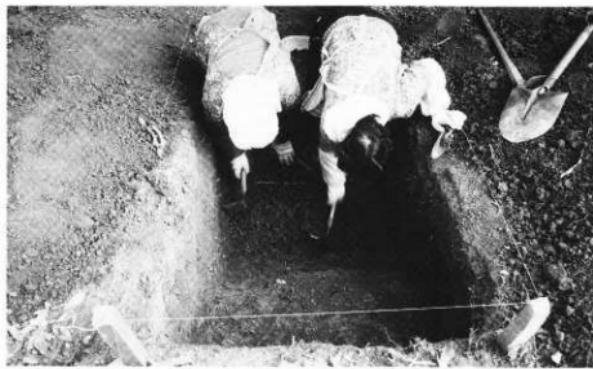
南側墳丘第1トレンチ

後円部のトレンチ調査は、後円部の中心から南に9m離れ、現存墳頂部よりも0.5m低い地点から、南に斜距離で10m、水平距離で8.5mの長さに1m幅のトレンチを古墳の主軸にはば直交するように設定した。この位置を選んだ理由は、墳丘の残存状態が良いことと、雑木がなく比較的発掘しやすいからである。

トレンチの調査断面を検討すると、土層は三つに大別することができる。まず、墳丘の表土としての腐蝕層。この層は、暗褐色を呈し、腐蝕質でやや砂質である。その下には、明褐色粘質土を主体とした土層群がある。これらの層は墳丘構成層であり、小礫を含む淡黄褐色土層もこの中に含まれるが、この層は、粘性がなくバサバサしている。最も下位にあるのが、版築状互層で構成された第2次墳丘の土層群である。これは、主に、黒色粘砂層と茶褐色粘質土層の二つを互層にして構成しているが、その表面には意識的に黒色粘砂層を多く露出させるようにカットして整形している。このことは、北側割落断面の土層においてもみられたことであり、大念寺古墳の墳丘を築造するうえでの特徴的技法といえる。

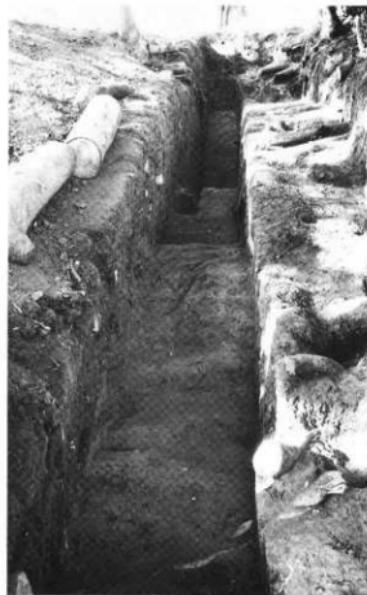
南側坑丘第1トレンチ壁
(標高22m)

表土下の粘質土層に挟まれるようにして存在する淡黄褐色土は、厚さ5cm程度の極めて薄い層である。火山灰土であるが、粘性はほとんどなく、バサバサしている。この層中には、径10cmに満たない小礫が全面に敷きつめられている。内側は、第2次墳丘の版築状互層を構成する黒色粘砂層に接しており、その幅は、現存長で1.5mにも達する。外側は擾乱をうけているが、北側割落断面での同層の検出状態からみて、20~30cmは外側に伸びていたと考えられる。この小礫を含む層は、黒色粘砂層に接した内側が、斜面をつたって流れる浸透水を受けやすいうように10cm高い位置にあり、受けた水をほぼ平坦な面でやわらかくうけとめ、さらに下の斜面に流す構造になっている。また、小礫を含む層が、段状の黒色粘砂層から15cm高い位置にあるのは、この黒色粘砂層を水の侵蝕から保護するために必要な措置と考えられる。

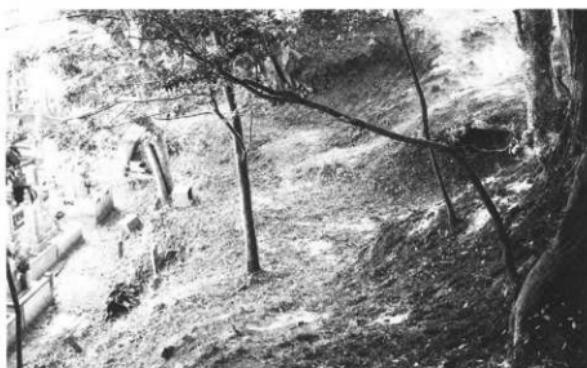
南側頂丘崩落部C地点

墳丘南側崩落部分では、一番目立つものである。その北側は、北側削落断面にまで達し、かつ深く抉られている地点で、かつてすぐ南の墓地面を造成するときに埋め立てに使われたといわれている。大木の根があったため、調査をしたのは、東側断面のみである。

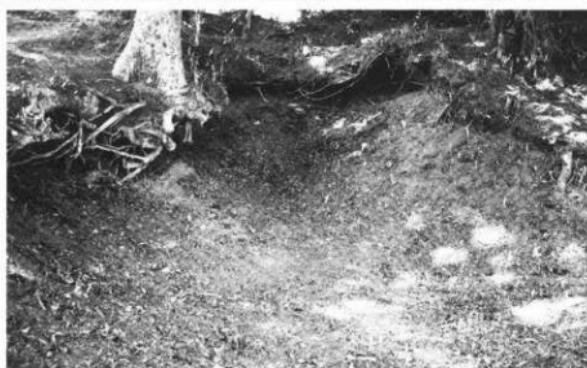
南侧坡丘A地点调查断面

後円部の中心から16m離れた墳裾付近で調査した断面で、大きさは、長さ3m、高さ1.6mである。かなり大きな範囲の崩落部分であり、古くから崩れていたらしく、国指定境界も古墳の内側に入り込んでいて、その部分には、現在墓地がある。A地点の西側には、こわれた墓石材などが重なっており、とても観察調査ができる状態ではなかったので、東側の下斜面を選んでいる。

調査断面は、全体的にみると、版築状互層がみられる。しかし、その断面は、大きく三つに区分できる。西側は、黒褐色粘質土と明赤褐色粘質土の版築状互層がタテにみられる部分である。中央は、明赤褐色粘質土のみの幅広い部分になっている。東側は、主に黄灰色粘質土と褐色粘質土の版築状互層で構成される部分である。西側の版築状互層は、タテ方向になっており、大念寺古墳では初見であるが、それらの層の中に、小礫を含むバサバサした火山灰土層があることや、中央部の明赤褐色粘質土の状態からみて、本来の版築状互層が大きなブロックとして崩れて傾いたためであることがわかった。中央部の明赤褐色粘質土は、かなり脆く、二次堆積であることを示している。東側は、かなり堅密で粘質が強く、また、薄い層が多いが、版築状互層になっている。調査断面のレベルは、高いところで19.4m、一番低いと

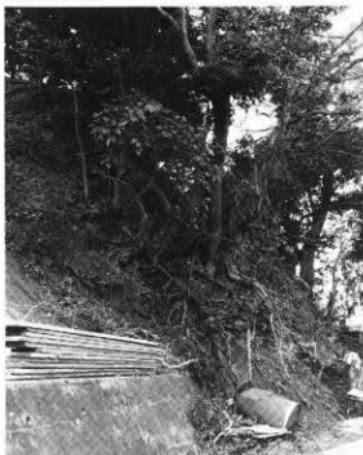
既存擁壁と剥落状況

擁壁工事については、既存の擁壁を利用し一体構造を図るような断面計画を行い、規模を大きくすることにより、土圧による応力増加を解消するものとした。施工は、現場打の鉄筋コンクリート構造とし、既存擁壁との一体構造化を図るためにアンカー鉄筋をコンクリ

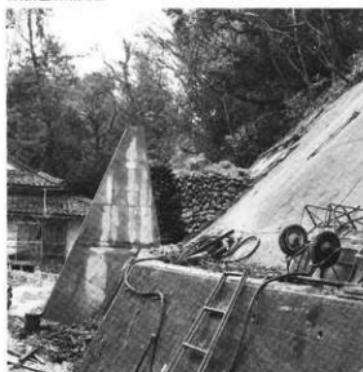
新規擁壁と既存擁壁

ート面に打込み、施工した。擁壁基礎は地盤耐力の関係から抜地面を広く取り、既製PC杭を打込むことにより、土圧による変位や転倒を防止した。また墓地などに接する後円部西端の擁壁については、掘削範囲が限られるため練石積みによる土留壁として計画した。

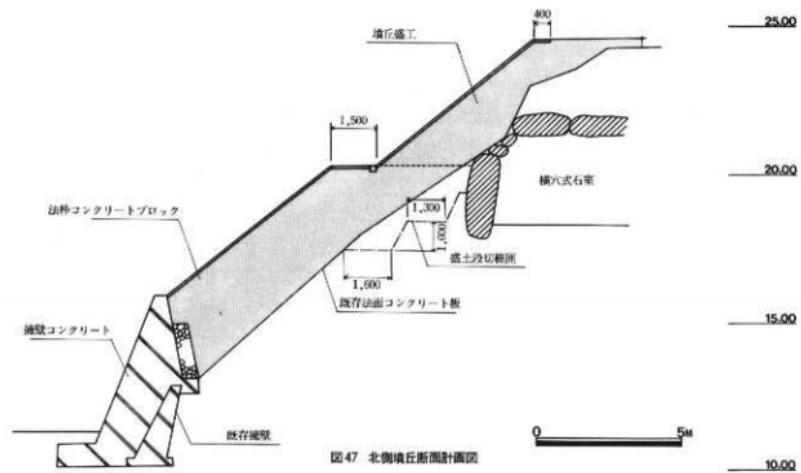
図47 北側填丘断面計画図

盛土については、先に示したように遺構面にあたる北側埴丘部分や南側崩落所は、層状の締固めによる保存盛土とし、北側埴丘においては調査で検出された遺構をそのまま活かし、南側埴丘においては遺構を破損する事がないよう表土のみを段状に根切り、保存盛土を行うこととした。地山下の盛土については、マサ土による層状締固めを行い、既存のコンクリート板法面の撤去による地山の安定を図った。

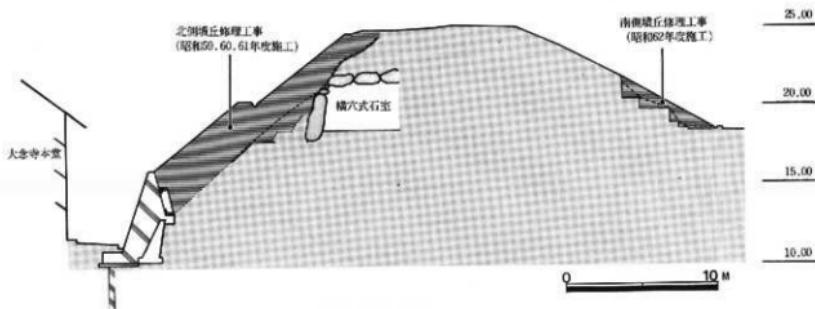
図49 修理方針断面図

大念寺古墳の保存修理工事については、残存遺構の恒久的な保護を最大の目的とし、調査によって検出された遺構の現状を踏えどのような工法及び材料の選択によって保護することが可能かを、検討することが最大の課題となった。修理方針の策定においては、発掘調査による当時の考え方や、築造方法の推定結果から、現在の状態における最良の保存方法・擁壁や盛土による安定法面を計画するにしても、新しく造るものと既存との一体化の方法や材料をどのような方法で選ぶかという基本的な問題となる。これらの判断を示す根拠として、現状遺構の破損状態や現状地形による問題点を正確に把握することが重要となった。
