貞山堀発掘調査報告書

—五間堀川災害復旧事業に伴う埋蔵文化財調査報告書—

岩沼市教育委員会

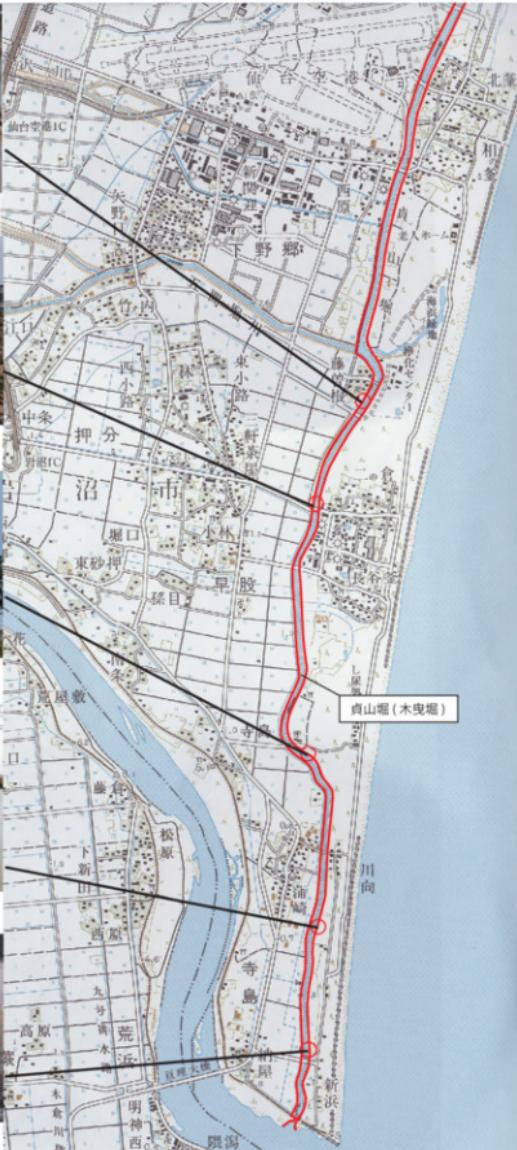
第1図 岩沼市内における貞山堀の被害状況

平成23年（2011）3月11日午後2時46分に発生した東北地方太平洋沖地震に伴う大津波によって、岩沼市東部地区は多数の人命をはじめとし、人家や農地にも多大な被害を及ぼした（岩沼市2011）。この津波はまた、阿武隈川や五間堀川などの河川護岸施設、及び排水施設にも甚大な損傷を与えたほか、地盤沈下を引き起こしたことにより各所で排水路が損壊し、内陸側からの排水についても機能不全に陥った。海岸線に並行して走る貞山堀についても、震災当初は津波が沿岸部に存在していた相野釜、藤曾根、二野倉、長谷釜、蒲崎、新浜の6集落に襲来したことから、建築部材をはじめとする大量の瓦礫が流入したほか、1箇所の破堤被害をはじめとし、橋梁部などを中心とした護岸施設、東側の後背湿地からの排水のために設置されていた樋管の損壊が各所で見られた。このほか、貞山堀の代表的な景観の一つとして親しまれてきた松並木についても、流失あるいは津波後の塙害によって枯死するものが相次ぐこととなり、景観の保全、回復が復興事業の中でも課題のひとつとして取り上げられている（宮城県土木部2013）。

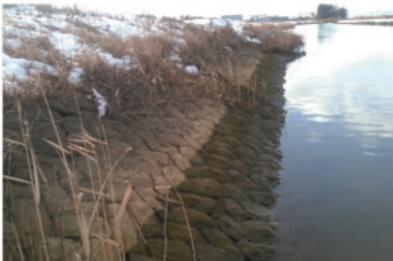
写真7 石積護岸確認状況

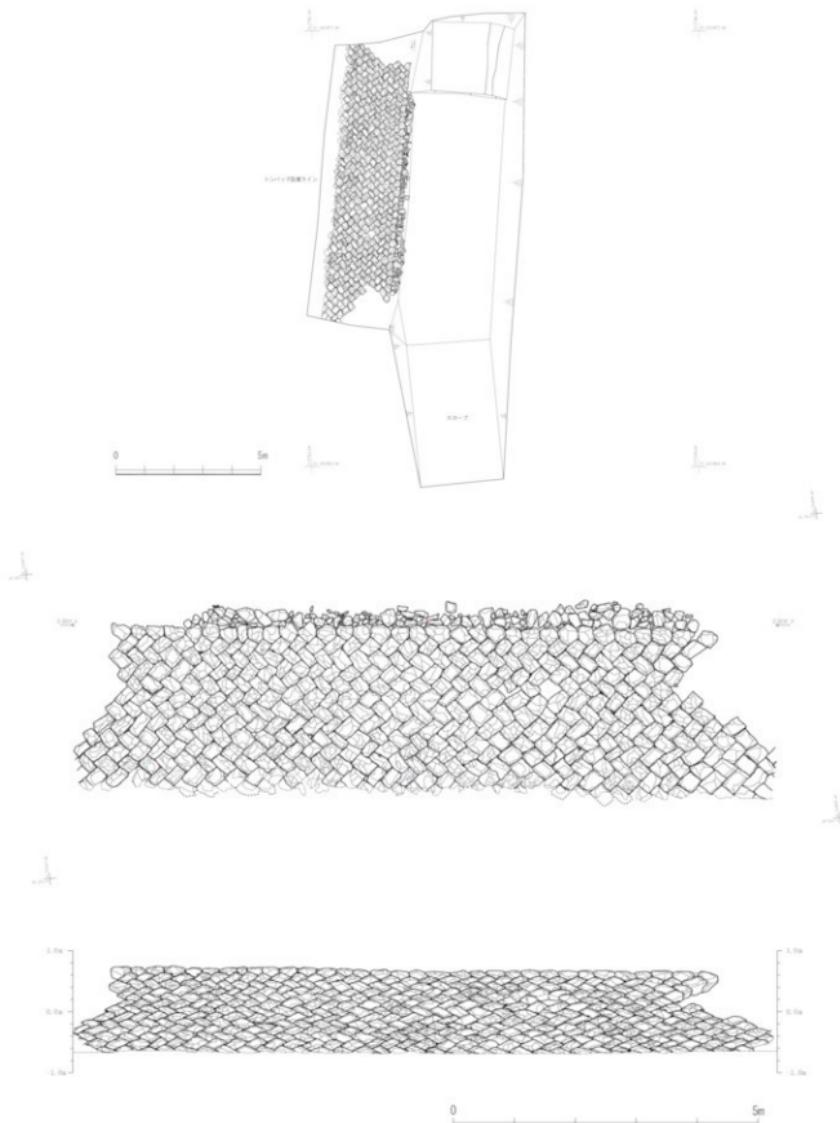
第6図 石積護岸の平面・立面図

蒲崎橋南側では、現在の左岸堤防の西側に一段低い平坦面が連続して存在する。この平坦面の水際の一部には、南北14mほどの範囲に安山岩を石材として用いた石積護岸が存在している。調査着手時には北寄りの箇所では一部で大きく損なわれ、碎石が充填されていた。調査はこの石積み護岸の時期、および現在の堤防より一段低い平坦面の性格を把握することを目的として実施した。

石積護岸は、良好に遺存する南側で調査を実施した。調査では河川内に大型土のうを積み上げて排水しながら作業を実施したが、下端部の調査については排水しきれないため未実施である。確認できた石積みはすべて天端石がそろっていることから、後世の掘削などによる上部の破壊の可能性はない。石材の積み上げは継織状に積まれ、石材同士が接する端部は緻密に整形されており、目地などにコンクリート等による補強の痕跡は見られない。使用された石材はすべて安山岩であり、前述の堤防盛土層の東側では安山岩が剥離した石片が多数みられたことから、石材を現地で最終的に整形した可能性が考えられる。天端石を平面的に検出したところ、その背後には裏込めが存在することが明らかとなり、断面観察から石積護岸は浜堤砂を掘り込んで裏込めを行った後、表面を整えていることが明らかとなった。また旧堤防を構成する盛土層は、この石積護岸を覆っていることも併せて判明し、現在までの堤防は①浜堤砂を掘り込む→②裏込めをして石積み護岸を構築する→③浜堤砂および石積み護岸の上に盛土を行う→④旧堤防の完成→⑤旧堤防の東側に盛土を行う→⑥現在の堤防が完成、と変遷過程が明らかとなった。

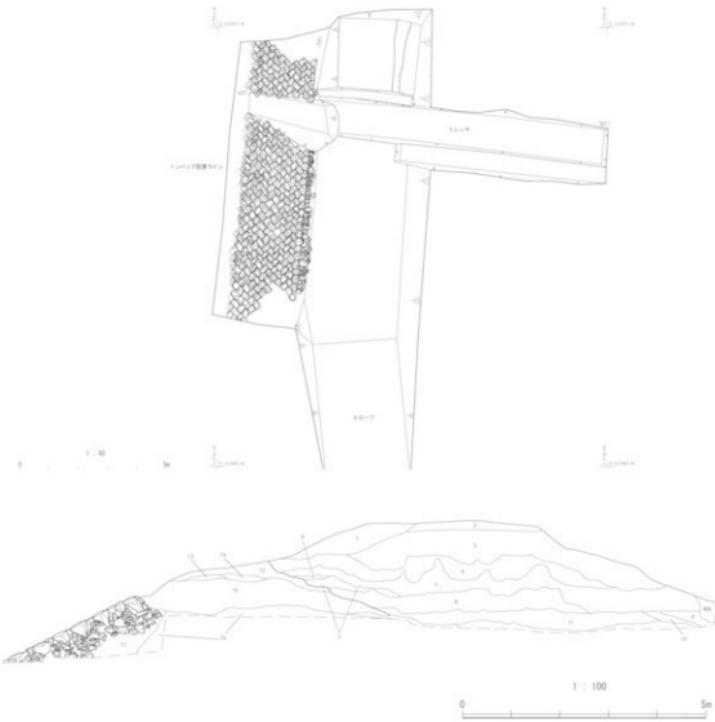
第7図 石積護岸と堤防断面図

調査の結果から、平坦面については仙台平野沿岸部で顕著に発達する浜堤を利用し、その上位に粘土を混入した褐色砂で盛土していることが判明した。また石積護岸付近の盛土上面の精査では、かつて堤防上に樹木が存在していた痕跡がみとめられた。さらに堤防を断ち割った土層観察の結果、現在みられる堤防はこの盛土層の東側に貼り増していることが明らかとなり、浜堤砂と盛土層は昭和42～61年に実施された「国営名取土地改良事業」による護岸工事以前の堤防であることが明らかとなった。

層No.	土色	土質	特徴
1	砂石		工事用盛土
2	砂石		堤防上の路盤
3	明赤褐色	5YR5/6	粘質シルト 極めて硬化する。凝灰岩粒を多量、暗褐色粘土の中プロックを少量含む
4	黄褐色	10YR8/6	砂質シルト 破碎した凝灰岩粒で構成。赤褐色粘土の小プロックを少量含む
5	赤褐色	5YR4/6	粘質シルト 凝灰岩小片、および凝灰岩粒をやや多く含む
6	暗褐色	10YR3/3	砂質シルト 砂利を少量含む
7	砂石		
8	黄褐色	10YR8/6	砂質シルト 破碎した凝灰岩粒・繩を多量含む。極めて硬化する
9	暗褐色	10YR3/3	凝灰岩粒をやや多く含む
10	黒褐色	10YR3/1	細粒砂主体 繩をやや多く含む
11	暗褐色	10YR3/3	砂質シルト しまり強い。暗灰色粘土の小プロックを少量含む
12	暗褐色	10YR3/3	暗褐色粘土粒を少量含む
13	褐色	10R4/1	細粒砂主体 暗褐色粘土の小プロックを少量含む。
14	にぶい黄褐色	10YR4/3	砂層 微粒砂主体 暗褐色粘土の小プロックをやや多く含む。
15	にぶい黄褐色	10YR4/3	砂層 細粒砂主体 暗褐色粘土塊を少量含む
16	褐色	10YR4/4	砂層 細粒砂主体 暗褐色粘土粒をごく微量含む
17	灰黄褐色	10YR4/2	砂層 灰褐色粘土塊を少量含む。16層との境には酸化鉄が集積する

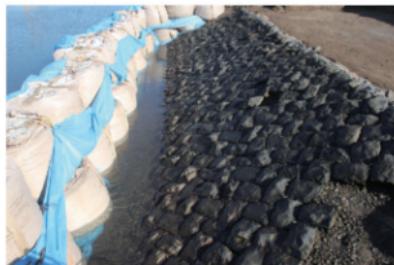
写真9 石積護岸検出状況

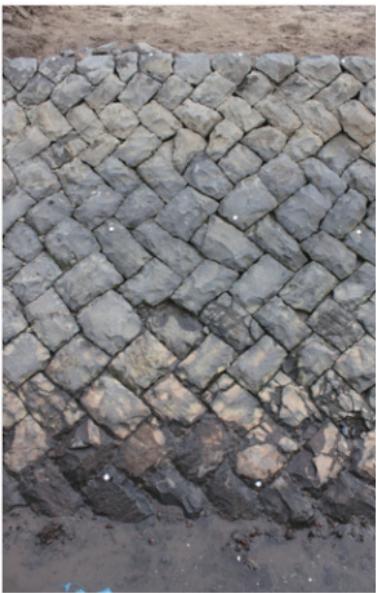
写真10 石積護岸天端の状況

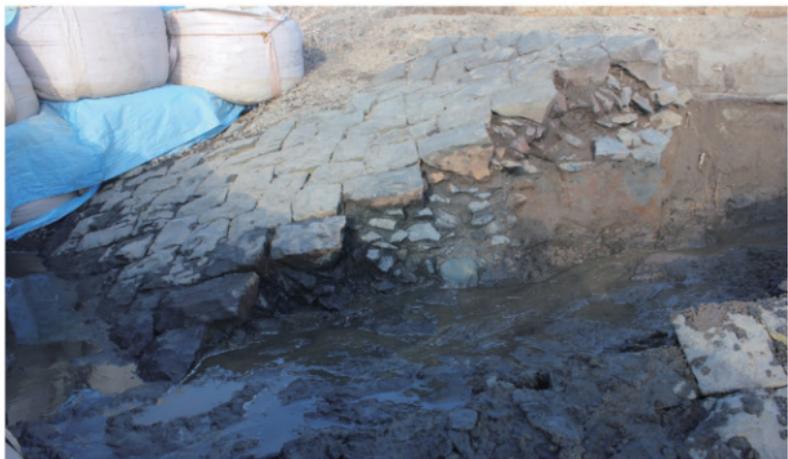
写真12 石積護岸の断面

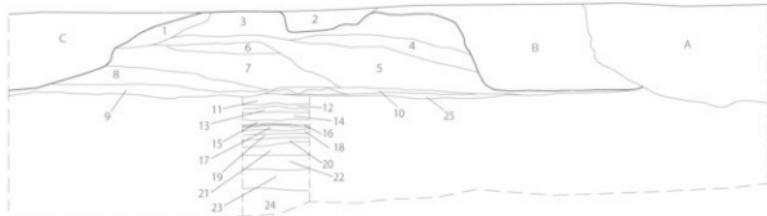
第9図 第2地点土層断面図

- 調査着手以前に、昭和 40 年代の堤防築堤土は大部分を掘削。このため調査時には東側に存在していた B 層のみを確認。
- 旧堤防構築土（1～10・25 層）は、砂質シルト、および砂層で形成。
- 昭和 40 年代の堤防は、旧堤防の上部、および東側に貼り増して築堤。
- 旧堤防の下位には湿地性の堆積土（11～24 層）が存在していることを確認。
- 昭和 40 年代の堤防は、護岸施設としてながら護岸を行っていたことを確認。

層 No.	土 色	土 質	特 徴
1	暗褐色	10YR3/3	砂質シルト 砂利・暗褐色粘土粒を少量含む
2	暗褐色	10YR3/3	砂質シルト 黒褐色粘土粒・砂利をやや多く含む
3	褐色	10YR4/4	砂質シルト 黄褐色粘土の小ブロックを多量含む
4	褐灰色	10YR4/1	砂層 黄褐色粘土の小ブロックを少量含む
5	にふい黄褐色	10YR4/3	砂層 黄褐色粘土の小ブロックを微量含む
6	褐色	10YR4/4	砂層 黄褐色粘土の小ブロックを微量含む
7	にふい黄褐色	10YR4/3	砂質シルト 褐灰色粘土の小ブロックを少量、下位に酸化鉄をやや多く含む
8	オリーブ黒色	5Y2/2	砂層 褐色砂をやや多く、褐灰色粘土地を少量含む
9	黒褐色	10YR3/2	砂層 褐灰色粘土の薄層との互層、砂は細粒砂が主体
10	褐色	10YR4/4	砂層 細粒砂主体、酸化鉄をやや多く含む
11	黄褐色	10YR8/6	粘土 灰白色粘土の薄層を帯状に含む
12	黒褐色	10YR2/2	粘土 植物遺体を微量含む
13	灰白色	5Y7/2	粘土 下位に黒褐色粘土の薄層を部分的に含む
14	黄褐色	10YR8/6	粘土 植物遺体を微量含む
15	灰白色	5Y7/2	粘土 層厚 2 ~ 3 cm。下位に黒褐色粘土粒を多く含む
16	黒褐色	10YR3/1	植物遺体を微量含む。上位の色調は暗く、下位ほど明るい
17	黄褐色	10YR8/6	粘土 植物遺体を少量、上方に灰白色粘土の薄層を含む
18	灰白色	5Y7/2	粘土 植物遺体を微量含む
19	暗褐色	10YR3/3	粘質シルト 植物遺体をやや多く含む
20	黒褐色	10YR2/2	砂質シルト 未分解の植物遺体を多量含む
21	黒褐色	10YR3/2	砂層 細粒～中粒砂が主体
22	灰黄色	2, 5Y7/2	粘質シルト 暗褐色粘土の小ブロックをやや多く含む
23	灰オリーブ	5Y5/2	砂層 細粒～中粒砂が主体
24	褐灰色	10YR4/1	粘土 植物遺体を微量含む
25	褐灰色	10YR4/1	砂層 下位は極めて硬分化する。微粒砂主体。オリーブ黒色粘土の薄層を上位に含む

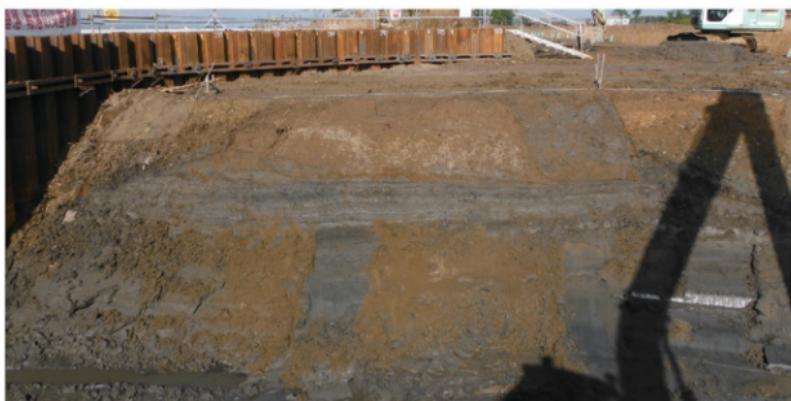
写真14 第2地点の堤防断面（南から）

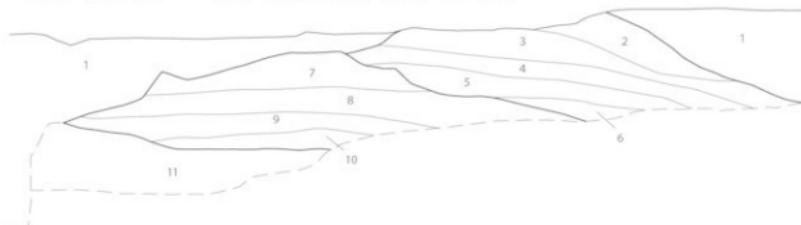
第10図 第3地点土層断面図

- ・ 調査着手以前に、昭和40年代の堤防築堤土の上部を掘削。このため調査時には中位から下位に存在していた4～11層を確認。
- ・ 旧堤防構築土（1～10・25層）は、砂質シルト、および砂層で形成。
- ・ 昭和40年代の堤防は、旧堤防の上部、および東側に貼り増して築堤。
- ・ 旧堤防の下位には湿地性の堆積土が存在していることを確認。
- ・ 水際の護岸工法については、既存樋管設置の擾乱により不明。

層No.	土色	土質	特徴
1	暗褐色	10YR3/3	シルト 鐵、褐色粘土ブロックを多量含む。工事用盛土。
2	褐色	10YR4/4	砂質シルト 黄褐色粘土大ブロックを多量含む。
3	こぶい黄褐色	10YR4/3	砂利を少量含む。 硬化する。
4	暗褐色	10YR3/3	砂質シルト 砂利を微量含む。
5	こぶい黄褐色	10YR4/3	褐色粘土中ブロックをやや多く、砂利を少量含む。 硬化する。
6	砂石		
7	褐色	10YR4/4	砂層 微粒砂主体。褐色粘土小ブロックを微量含む。
8	暗褐色	10YR3/3	砂層 微粒砂主体。こぶい黄褐色粘土中～小ブロックをやや多く含む。
9	褐色	10YR4/4	砂層 細粒砂主体。黒褐色粘土小ブロックをごく微量含む。
10	黒褐色	10YR2/2	砂層 微粒砂主体。下位に黒褐色粘土大ブロックを集積。
11	灰オリーブ色	5Y5/2	粘土 上位に厚さ3mm程度の白色粘土の薄層を互層状に含む。

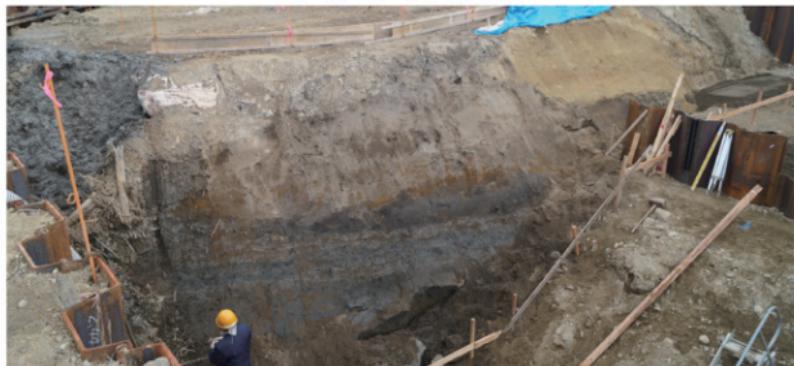
写真15 第3地点の堤防断面（南西から）

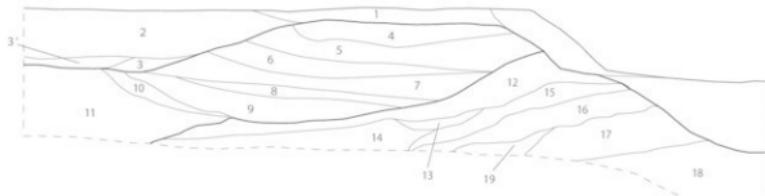
第11図 第4地点土層断面図

- ・調査着手以前に、昭和40年代の堤防築堤土の上部を掘削。このため調査時には中位から下位に存在していた4～11層を確認。
- ・旧堤防構築土（12～17・19層）は、砂質シルト、および砂層で形成。
- ・昭和40年代の堤防は、旧堤防の上部、および東側に貼り増して築堤。
- ・旧堤防の下位には湿地性の堆積土（18層）が存在していることを確認。

層No.	土色	土質	特徴
1	浅黄色	5Y7/3	砂質シルト 山砂主体
2	黒褐色	10Y3/1	砂質シルト 暗褐色粘土の小ブロック・砂利を多量含む
3	褐色	10YR4/4	砂層 粘粒砂主体、人頭大の礫を含む
3'	暗褐色	10YR3/2	砂層 暗褐色粘土粒・砂利をやや多く含む
4	明黄褐色	2, 5Y6/6	砂質シルト 山砂層。赤褐色粘土の中ブロックを多量含む
5	褐色	10YR4/4	粘質シルト 褐灰岩小塊をやや多く含む
6	明黄褐色	2, 5Y6/6	砂質シルト 山砂主体層。赤褐色粘土の中ブロックを極めて多量含む
7	赤褐色	5YR4/6	粘土 褐灰岩粒を多量、黒色土を少量含む
8	明黄褐色	2, 5Y6/6	粘土 赤褐色粘土の小ブロックを極めて多量、褐灰岩小塊をやや多く含む
9	明黄褐色	2, 5Y6/6	砂質シルト 山砂主体層。褐灰岩小塊・砂利をやや多く、黒褐色粘土の中ブロックを少量含む
10	暗褐色	10YR3/3	砂層 砂利・黒褐色粘土の小ブロックをやや多く含む
11	黒褐色	10YR3/2	砂層 砕石を極めて多量含む
12	暗褐色	10YR3/3	砂層 黒褐色粘土粒を微量含む
13	暗褐色	10YR3/3	砂層 暗褐色粘土の中ブロックを少量含む
14	黒褐色	10YR3/1	砂層 暗灰色粘土の中ブロックを多量含む
15	褐色	10YR4/4	砂層 暗褐色粘土の小ブロックをやや多く含む
16	褐色	10YR4/4	砂層 暗褐色粘土粒を微量含む
17	暗褐色	10YR3/3	砂層 水磨した小礫を微量含む
18	黒褐色	10YR2/2	粘土 分解が進んだ植物遺体を少量含む
19	暗褐色	10YR3/3	砂層 黒褐色粘土粒を微量含む

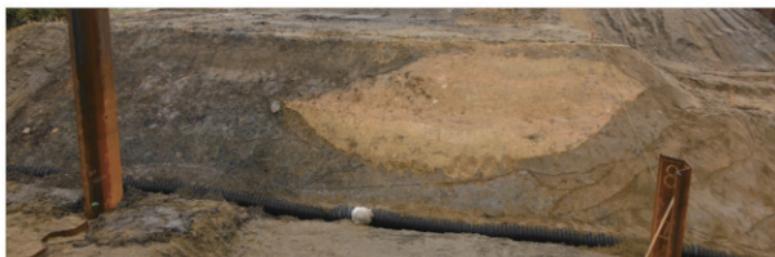
写真16 第4地点の堤防断面（北から）

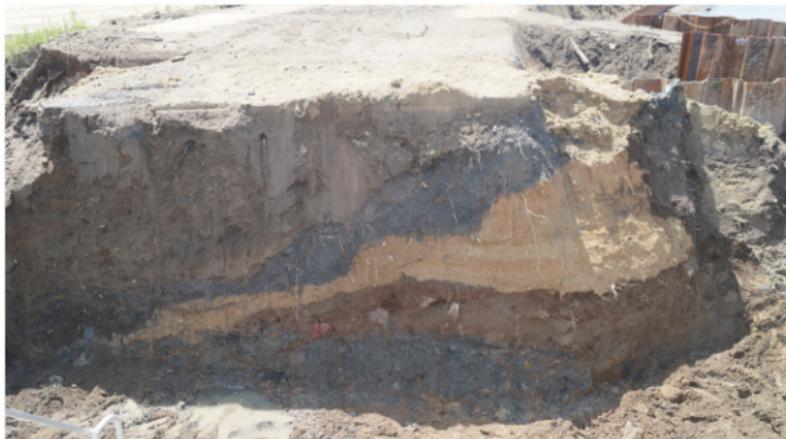
- ・ 調査着手以前に、昭和40年代の堤防築堤土の上部、西側、東側をすでに掘削し、埋め戻しを行う。このため調査時には中位から下位に存在していた3～6層を部分的に確認。
- ・ 昭和40年代の堤防築堤土の西側下位で、旧堤防築堤土の可能性がある7層を確認。
- ・ 昭和40年代の堤防は、旧堤防の上部、および東側に貼り増して築堤。

写真17 第5地点の堤防断面（北から）

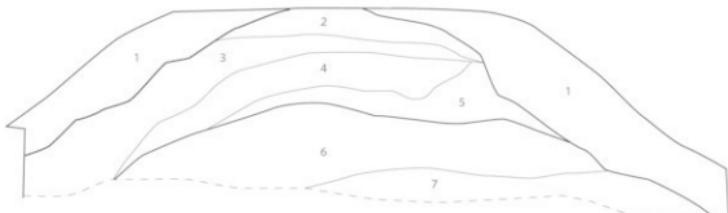
第13図 第6地点土層断面図

- ・調査着手以前に、昭和40年代の堤防築堤土の最上部をすでに掘削。このため調査時には上位から下位に存在していた2～5層を確認。
- ・昭和40年代の堤防築堤土の西側下位で、旧堤防築堤土の可能性がある6・7層を確認。
- ・昭和40年代の堤防は、旧堤防の上部、および東側に貼り増して築堤。

層No.	土色	土質	特徴
1	黒褐色	10YR3/2	シルト 工事用盛土
2	黄褐色	10Y5/6	粘土 昭和40年代堤防構築の盛土層。砂利を多く含む
3	明黄褐色	2.5Y7/6	シルト 山砂を多量、暗褐色粘土塊を少量含む
4	暗褐色	10YR3/3	砂層 細粒砂。砂利を多量、褐色粘土塊をやや多く含む
5	黒褐色	10YR3/2	砂層 細粒～中粒砂。褐色粘土の中プロックを少量含む
6	褐色	10YR4/4	砂層 褐色粘土粒をやや多く含む
7	褐色	10YR4/4	砂層 灰白色粘土粒の中プロックをやや多く含む

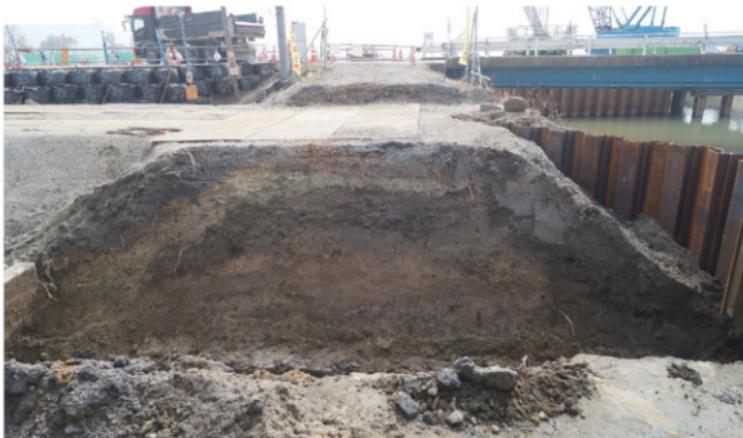
写真18 第6地点の堤防断面（北から）

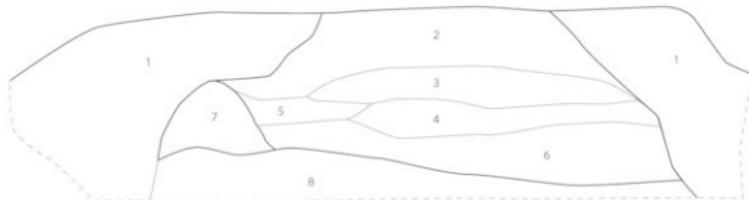
第14図 第7地点土層断面図

- ・ 調査着手以前に、昭和40年代の堤防築堤土の最上部をすでに掘削。このため調査時には上位から下位に存在していた2～6層を確認。
- ・ 昭和40年代の堤防築堤土の西側下位で、旧堤防築堤土の可能性がある7層を部分的に確認。

層No.	土色	土質	特徴
1	暗褐色	10YR3/3	シルト 工事用盛土
2	褐色	10YR4/4	粘質シルト 砂利を多く含む
3	明黄褐色	2, 5Y7/6	シルト 破碎した凝灰岩片を極めて多量含む
4	暗褐色	10YR3/3	砂質シルト 下位に炭化物をやや多く含む
5	黃褐色	10YR5/6	粘土 黒色粘土粒を多量含む。極めて硬化する
6	暗褐色	10YR3/3	砂層 黒褐色・暗褐色粘土の小ブロックを多量含む
7	褐色	10YR4/4	砂層 上位は細粒砂、下位は微粒砂が主体。全般的に暗褐色粘土粒をやや多く含む
8	褐色	10YR4/4	褐色細粒砂と暗褐色粘土の薄層が互層状に堆積する

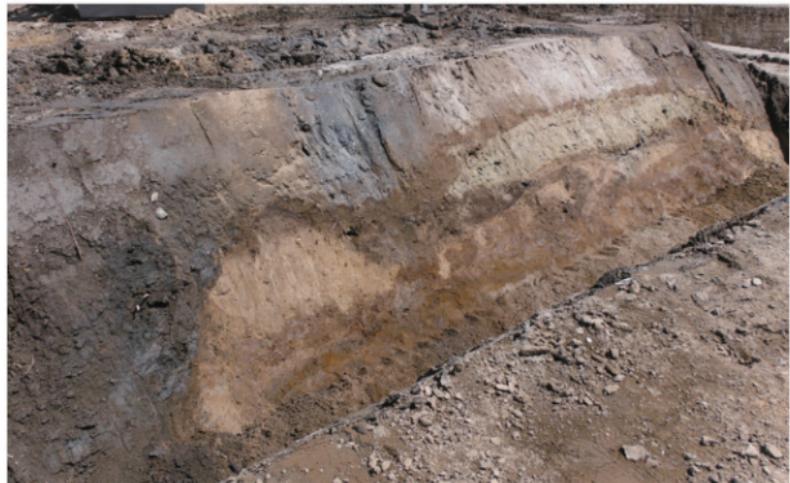
写真19 第7地点の堤防断面（北東から）

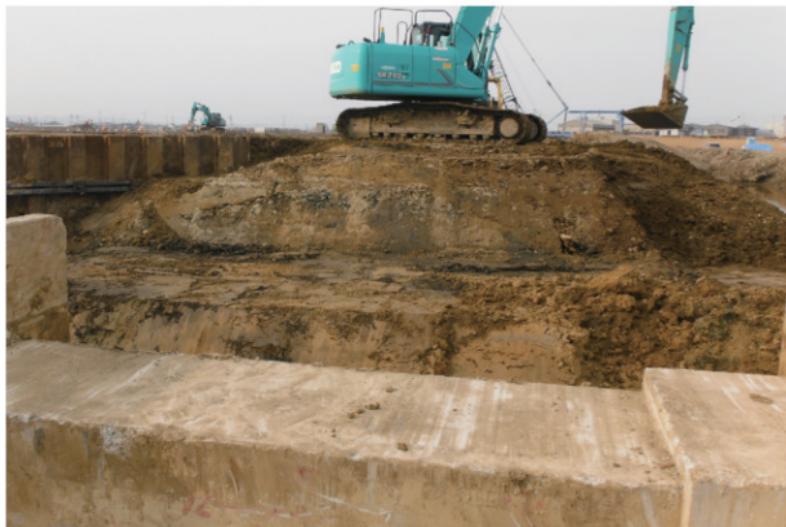
- ・調査着手以前に、昭和40年代の堤防築堤土の上部をすでに掘削。このため調査時には中位から下位に存在していた1・2層を確認。
- ・昭和40年代の堤防築堤土の西側下位で、旧堤防築堤土の可能性がある3～8層を確認。このうち3層の砂石層は、旧堤防が機能していた際の路盤であった可能性が考えられる。

写真20 第8地点の堤防断面（南から）

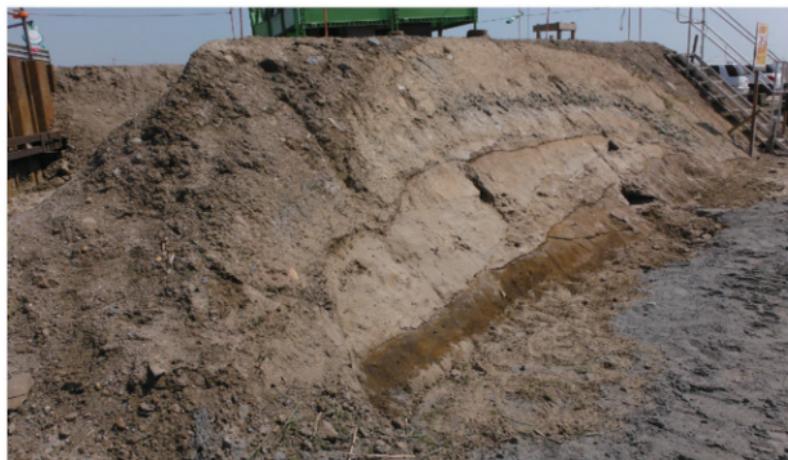
- ・調査着手以前に、昭和40年代の堤防築堤土の上部をすでに掘削。このため調査時には下位に存在していた2層のみを確認。
- ・昭和40年代の堤防築堤土の西側下位で、旧堤防築堤土の可能性がある3～7層を確認。このうち3層の碎石層は、旧堤防が機能していた際の路盤であった可能性が考えられる。
- ・8層は明治以前の堤防築堤土、あるいは浜堤上に堆積していた旧表土の可能性がある。

写真21 第9地点の堤防断面（南西から）

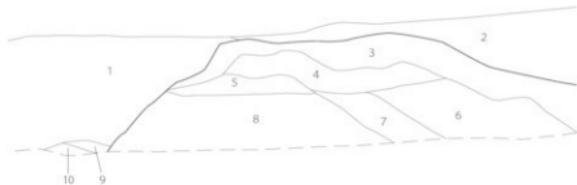
第17図 第10地点土層断面図

- ・調査着手以前に、昭和40年代の堤防築堤土の上部をすでに掘削。
- ・明治以前の堤防築堤土、あるいは自然堆積層は一切未確認である。

層 No.	土色	土質	特徴
1	黄褐色	10YR5/6	シルト 砂石多量含む。工事用盛土。
2	砂石		路盤用碎石。
3	にぶい黄褐色	10YR4/3	粘質シルト しまりやや弱い。砂利、暗褐色シルト大ブロックをやや多く含む。
4	灰黄色	2.5Y7/2	粘土 しまり強い。黒褐色粘土小ブロックをやや多く含む。
5	にぶい黄褐色	10YR4/3	粘質シルト しまり強い。黒褐色粘土中ブロックを少量含む。
6	黒褐色	10YR3/1	粘土 砂利をやや多く含む。
7	黄褐色	10YR5/6	シルト 砂利を極めて多量含む。
8	灰オーブン色	5Y5/2	粘質シルト 砂利を極めて多量含む。
9	黒褐色	10YR2/3	砂層 微粒砂主体。植物遺体をごく少量含む。
10	褐色	10YR4/4	砂層 粗粒砂主体。黒色粘土の薄層を部分的に含む。

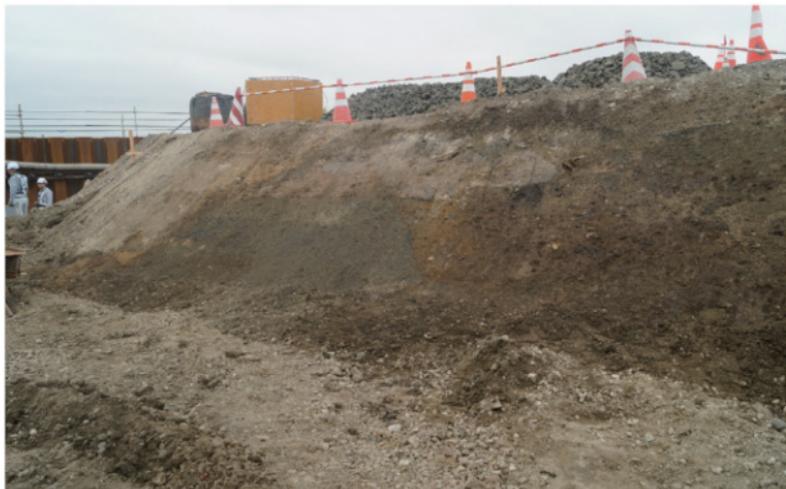
写真22 第10地点の堤防断面（南東から）

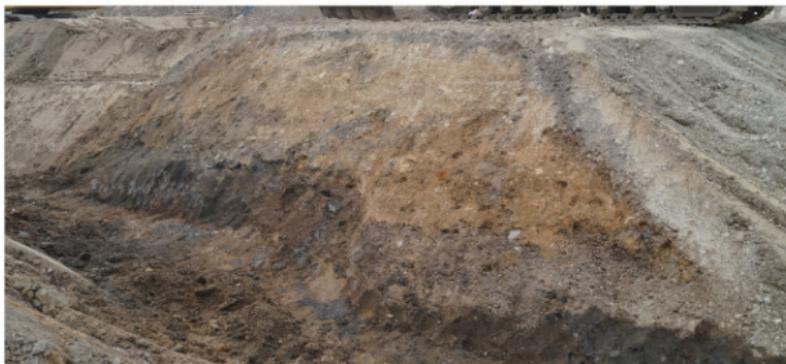
- ・ 調査着手以前に、昭和 40 年代の堤防築堤土の上部をすべてに掘削。
- ・ 昭和 40 年代の堤防築堤土の下位で、旧堤防築堤土の可能性がある 16 ~ 19 層を確認。このうち 16 層の碎石層は、旧堤防が機能していた際の路盤であった可能性が考えられる。

写真 23 第 11 地点の堤防断面（北西から）

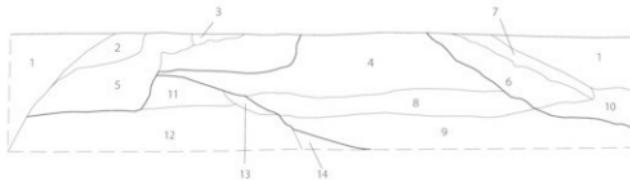
第19図 第12地点土層断面図

- ・調査着手以前に、昭和40年代の堤防築堤土の上部、および西側の一部をすでに掘削。このため調査時には東側の中位から下位に存在していた4・8・9層を確認。
- ・昭和40年代の堤防築堤土の西側下位で、旧堤防築堤土の可能性がある11～14層を確認。
- ・1～3・5層は本工事に伴う盛土、6・7・10層は仙南浄化センター建設時の整地層と考えられる。

層No.	土色	土質	特徴
1	黒褐色	10YR3/2	工事用盛土
2	にぶい黄褐色	10YR4/3	粘質シルト 凝灰岩塊を少量含む
3	暗褐色	10YR3/3	砂質シルト 黒褐色粘土の中ブロックを多量含む。硬化する
4	褐色	10YR4/4	粘質シルト 砂利・礫を多量含む。暗褐色粘土の中ブロックを少量含む
5	褐色	10YR4/4	砂質シルト 砂利・礫を多量含む。暗褐色粘土の中ブロックを少量含む
6	褐色	10YR4/4	砂質シルト 砂利・赤褐色粘土の中ブロックをやや多く含む
7	明黄褐色	2.5Y7/6	シルト 凝灰岩粒を少量含む
8	褐色	10YR4/4	砂層 細粒砂主体。褐色粘土の中ブロックやや多く含む
9	褐色	10YR4/4	砂層 細粒砂主体。黒褐色粘土粒・酸化鉄ブロックを多量含む
10	黒褐色	10YR3/2	砂質シルト 黄褐色粘土の中ブロックを多量、褐色中粒砂を少量含む
11	褐色	10YR4/4	砂層 細粒砂主体。暗褐色粘土粒を微量含む
12	暗褐色	10YR3/3	砂層 中粒砂主体。褐色粘土塊をやや多く、黒色粘土粒を少量含む
13	暗褐色	10YR3/3	砂層 細粒～中粒砂。褐色粘土の中ブロックを少量含む
14	黒色	10YR2/1	粘土 分解が進んだ植物遺体をやや多く含む。湿地性堆積

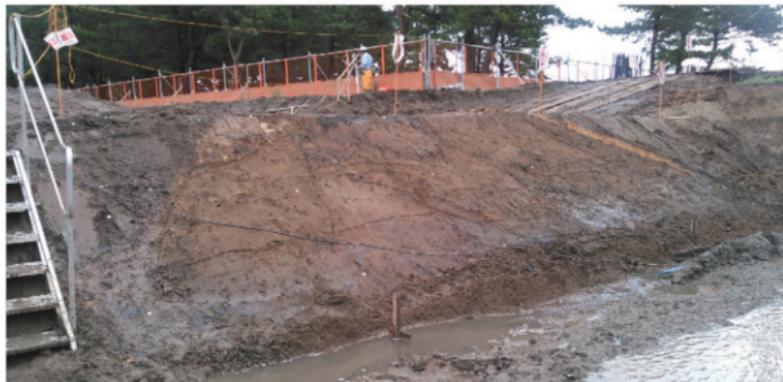
写真24 第12地点の堤防断面（南西から）

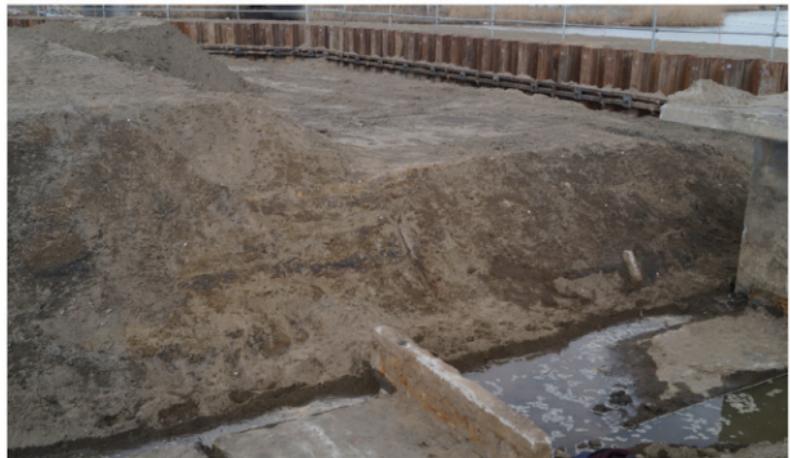
- ・ 調査着手以前に、昭和 40 年代の堤防築堤土の上部、および南側の一部をすでに掘削。このため調査時には中位から下位に存在していた 1 ~ 7 層を確認。
- ・ 旧堤防築堤土の可能性がある層序は一切確認できず。昭和 40 年代の工事の際にすべて削平された可能性がある。
- ・ A ~ C 層は既設の樋管工事に伴う埋土、D・E 層は今回の工事に伴う盛土である。

写真 25 第 13 地点の堤防断面（東から）
