千葉県山武郡横芝町

# 小堤要害城跡

1978・3

小堤要害城跡調査団  
横芝町教育委員会

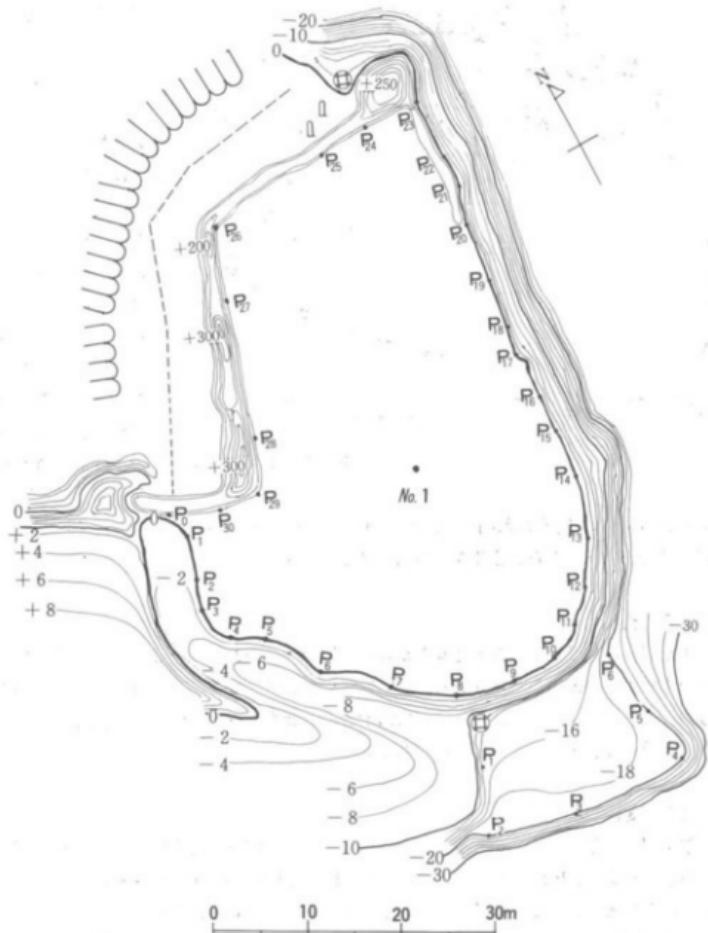
第2図 遺跡地形図

第3次の調査では、残存する第Ⅰ郭（1346m<sup>2</sup>）と腰曲輪を調査対象として、遺構の計測調査と土塁の発掘調査を実施した。計測調査は曲輪周縁にP<sub>1</sub>～P<sub>30</sub>の測点を設けて平板測量を

実施し、土壘部分は 2 m 間隔の測点を設定し、各点における幅員・比高を測定した。第 I 郭は、土壘 A・B・C によって 3 面を囲まれた東西 36m・南北 58m の区域で、長径の主軸方向は N-13°-E を測る。付属施設としては、①測点 P<sub>3</sub>～P<sub>29</sub>・P<sub>34</sub>～P<sub>36</sub>・P<sub>39</sub>～P<sub>41</sub> に亘る土壘状遺構、②測点 P<sub>1</sub>～P<sub>5</sub> の約 17m を測る堀状遺構、③測点 P<sub>2</sub>～P<sub>3</sub> の橹台が確認され、その周縁部は比高 20～25m の急崖であるが、測点 P<sub>8</sub>～P<sub>12</sub> 間に -14m の位置に腰

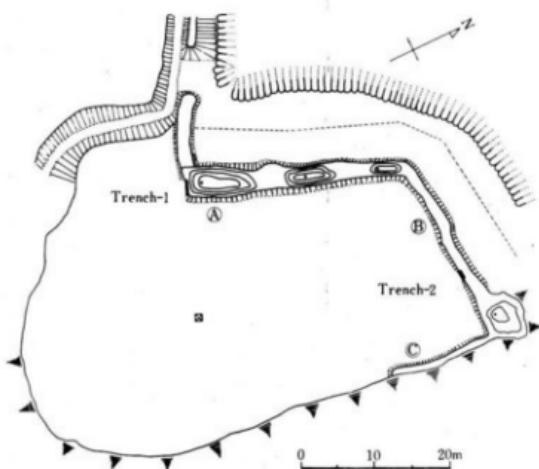
第 3 図 曲輪遺構図

曲輪を備えている。また郭内の平坦部は開墾のため全面に亘って削平されており、その擾乱深度は 50～60cm に及び、土壘 A・橹台も著しい破壊を受けている。

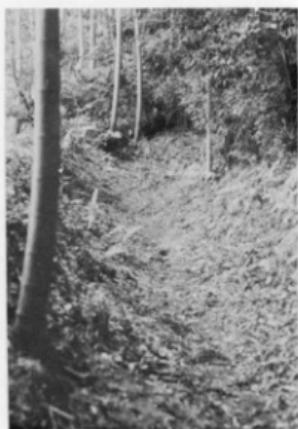
空堀状造構（通路）

第 I 郭・第 III 郭を区画する切通部の空堀は、表面観察では延長 17m・幅員 5m・深度 4m (P<sub>3</sub>) ～ 6m (P<sub>5</sub>) を測り、その断面は V 型を呈して箱蓋研状の空堀であったと推定される。その堀底部は城跡南麓への通路として利用されており、空堀遺構 (P<sub>1</sub>～P<sub>5</sub>) の底部斜度は 13° であるが P<sub>5</sub>～P<sub>8</sub> にかけては斜度 32° を測る。曲輪周縁を東進した堀底道は、P<sub>8</sub> の -10m の位置、腰曲輪の湧水点直上で U 字形に曲折して南麓部へと接続している。

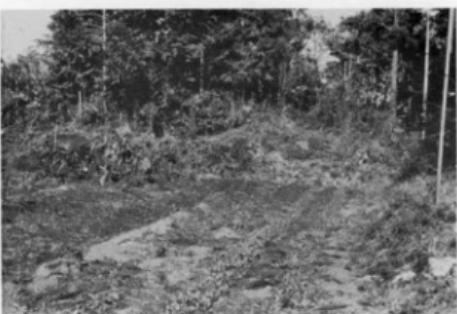
檻台造構

曲輪北隅の土壘 B・C 交差部には権台が設定され、基準杭 (No 1) より N-23°-E 方向に位置して、上部平坦部 6m × 5m・比高 2.5m を測る。権台の位置からは、眼下の街道および渠

山川の流域が容易に一望でき、対岸の柴崎城跡・牛尾城跡、遠くは多古城跡・志摩城跡とも連絡が可能であったものと考察される。槽台の北側は壠状になったV状地形で、その先端部は字滝ノ下の湧水点となってい

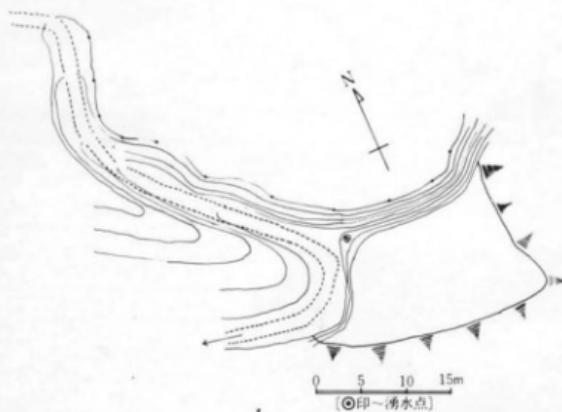
第4図 腰曲輪造構図

腰曲輪の遺構があり、その平坦部は19m × 14m を測る。この場所は本城である坂田城跡と対置する方向に位置しているが、南麓からの通路とは-4 m以上の比高差があり、主郭部と

の関係は明確に把握できない。だが、その北隅の比高1.5mの位置には湧水点が存在して、保水性の高い粘土が張ってあり、条件を整備すれば現在でも使用可能な「横井戸」造構である。この類例としては坂田城跡の「蟹井戸」があるが、いずれも主郭部から独立した曲輪を備えているのが共通点である。丘陵式城郭における城内用水の一類型として注目され、「井戸曲輪」的施設の設定された可能性が窺知される。

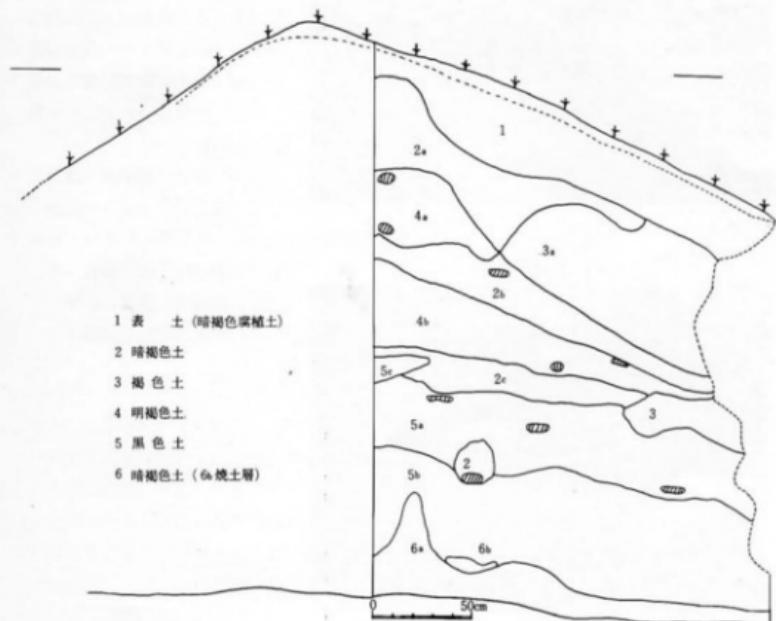
第5図 Trench-1測図

Trench-1は土壌（延長29.5m、主軸方向N-20°-E）の構築状態を確認するためには、基準杭（No.1）よりN-63°-E方向に位置する測点P<sub>0</sub>を杭No.2として、2m間隔で杭No.3を設定した。土壌上部と耕作土面との比高は約3mで、土壌基底部の幅員は575cmを測り、外法42°、内法30°の斜度で耕作土面に接続している。

Trench-1では土壌断面の堆積状況（土層構成）を観察し、土壌の構築技法を調査したが、その断面は規則正しく施工当時の層序を保存していた。土壌Aの盛土は、まず地面上に暗褐色の粘土（6a）を張って、さらに黒色土（5a・5b・5c）、褐色土（3b）、暗褐色土（2c）の互層（約120cm）を水平に積み上げ、土壌基部を形成している。その上に15°～32°の傾斜角で、暗褐色土（4a・4b）、褐色土（3a）、暗褐色土（2a・2b）、暗褐色腐植土（1）の互層を約150cmのレベルの間に5層積み上げ土壌を構築している。

土壘の上部は、表土下50~70cmの範囲に樹木・篠竹の根が侵入して、土層断面は非常に脆く雨水による層序の変形が窺われる。基部の黒色土層は、一部に褐色土が混入しているが非常に硬く、最下層の暗褐色土との間には約10cmの焼土層(6b)があり、若干の植物性炭化物が検出された。土壘の封土中に包含される遺物の多くは、縄文式土器の極細片が主体であり、Trench-1からは中世の遺物は検出されなかった。

土壘（土居）の構築は、曲輪の外側に堀を設けその掲土を利用して築壘するのが普通であり、中世城郭の場合、土壘と堀の断面法量が一致する例が多い。土壘の断面は梯形を呈して、壘壁の勾配は30°程度が最も安定する。Trench -1の場合は外法42°、内法30°を測るが、内法の方が外法より長い。土壘Aの断面法量は、馬踏幅250cm、比高300cm、敷幅575cmを測るが、盛土には郭内表土と切通部の掲土を利用したものと考えられる。

千葉県下の土壘発掘例は極めて少ないが、神崎城跡の調査では、(1)地山整形の段階で両堀部に小溝を掘り込み軟質で粘性の強い土を積み上げて平担面を形成し、その上に褐色土・黒色土の互層を積み上げる築壘技法、(2)古墳等の墳丘を2次的に利用する築壘技法の事例が確認されている。Trench -1では、郭内表土の著しい擾乱によって土壘堀部の溝跡は確認されなかったが、神崎城跡土壘(1)の類型に属する作事工法であることが考察される。土壘断面の上部半分は樹根の侵入によって層序が擾乱されており、基底部においても鮮明さに欠けるが、その構築には版築技法が導入され、いわゆる「敲土居」的工法であったものと

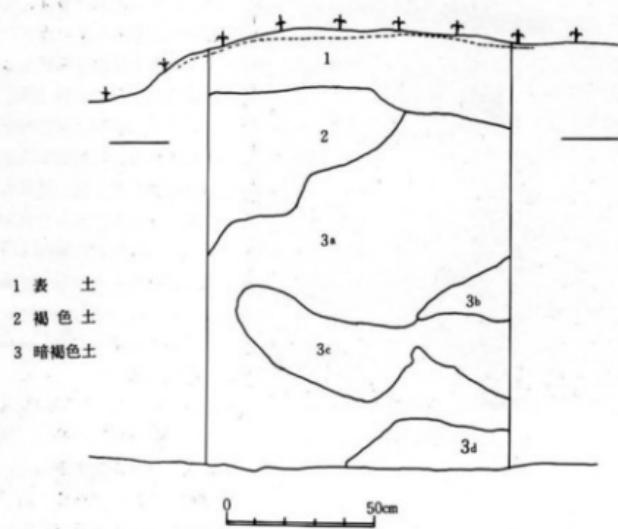
第6図 Trench -2測図

Trench-2は土壘B(延長20m、主軸方向N-79°-E)側面の構築状態を確認するために、基準杭よりN-8°-E方向、測点P<sub>1</sub>の西側4mの地点を机No.4として、1mの間隔で杭No.5を設定した。

Trench-2では土壘Bの郭内側面における堆積状況の観察を目的としたが、その土層構成は暗褐色土(3a~3b)の互層が主体である。土壘B側面の層序は、P<sub>1</sub>から杭No.5西側50cmの位置まで水平を呈しているが、杭No.5から槽台(基準杭よりN-23°-E方向、規模5m×6m)

にかけては不規則な堆積状況を示している。盛土の主体は暗褐色土の互層で、地山面上120cmのレベルの間に4層積み上げ、その上に褐色土(2)、暗褐色腐植土(1)を堆積させている。この土壘Bの場合も、封土中から検出される遺物は縄文式土器の破片のみであり、中世の遺物は確認されなかった。

理解される。またTrench -2では土層を交互に傾斜させて張り合わせる「築出」技法が認められ、しかも盛土の主体が暗褐色土の互層であることに注目される。Trench -2の土壠基部付近では、耕作土面から60cm下げるようやく地山面に達するので、地山整形の際、相当量の盛土をして郭内の平坦面を形成したものと推定される。このように土壠・曲輪の構築は決して単一工法によるものではなく、作事現場の自然条件（地形・土質硬度・降雨量・植生樹木）や、施工目的（防禦効果・囲郭境界・崩落防止）など、総合的な条件設定の上から技法が選択されたものと考察される。

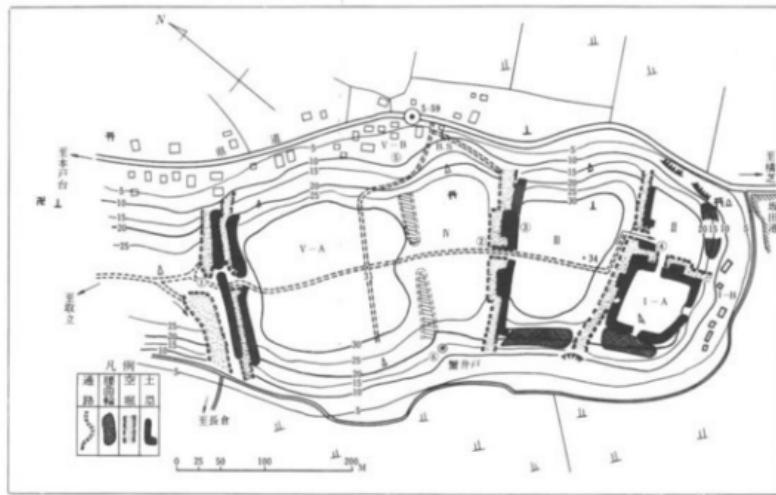
第7図 坂田城跡要図

- ・所在地～横芝町坂田字登城
- ・營造年代～1550年代（推定）
- ・居住者～井田氏三代（胤俊・友胤・胤徳）
- ・占地形態～半島状台地全（標高20～30m）
- ・囲郭型式～直線連郭変態
- ・造構～土塁・空堀・櫓台・帯郭・井戸址
- ・利用状況～畠地・山林・宅地
- ・城域面積～600a
- ・文献資料～神保家文書・寺田尹家文書

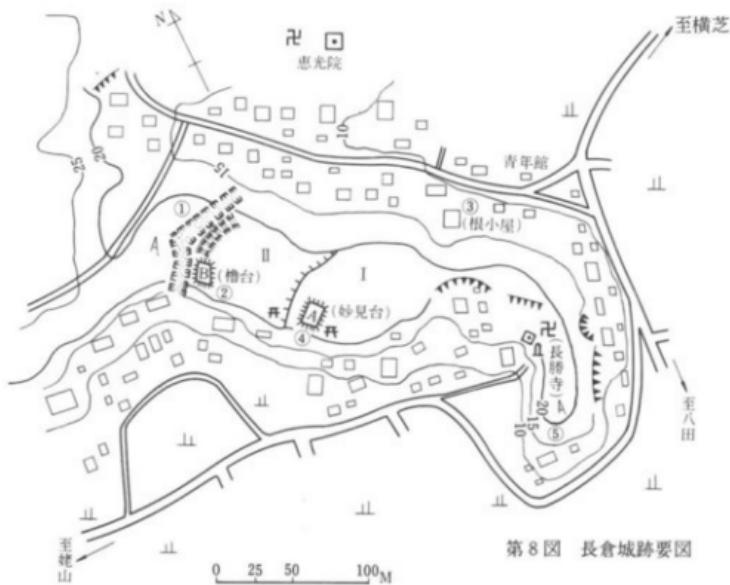
第8図 長倉城跡要図

- ・所在地～横芝町長倉字南妙見台
- ・營造年代～未詳
- ・居住者～三谷氏（藤四郎胤良）
- ・占地形態～半島状台地端（標高20～30m）
- ・囲郭型式～単郭雑形
- ・造構～土塁・空堀・櫓台・妙見社址
- ・利用状況～山林
- ・城域面積～60a
- ・文献資料～神保家文書

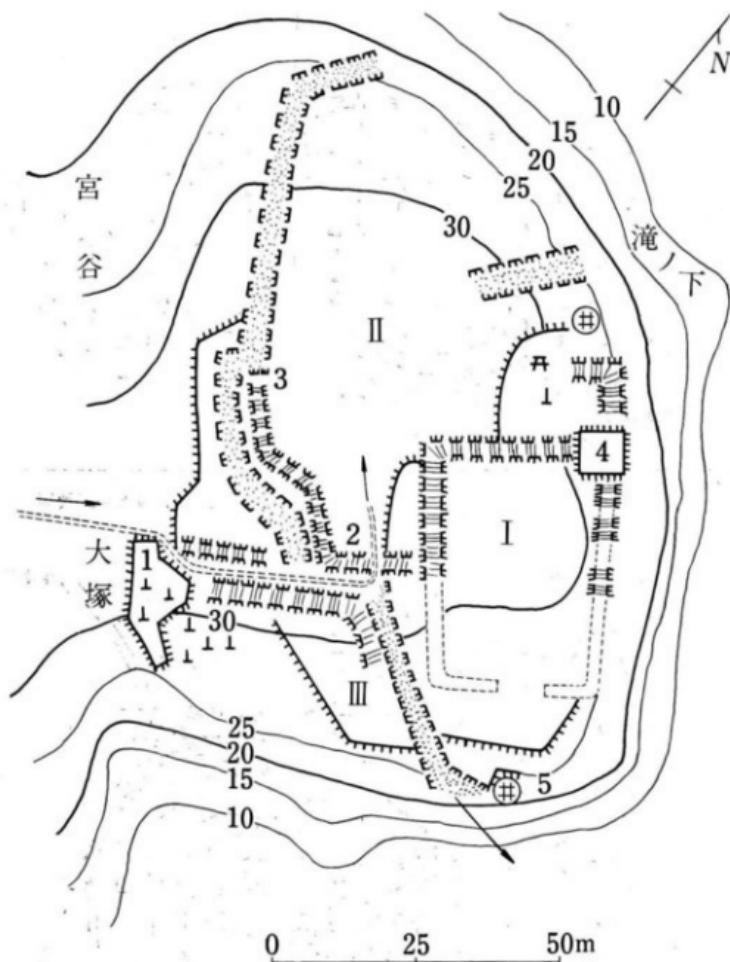
第9図 小堤要害城跡要図

- ・所在地～横芝町小堤字下宮台
- ・營造年代～1520年代（推定）
- ・居住者～三谷氏（外記胤熙）
- ・占地形態～台地端（標高25～30m）
- ・囲郭型式～多郭雑形
- ・造構～土塁・空堀・櫓台・井戸址
- ・利用状況～畠地・山林・墓地
- ・城域面積～100a
- ・文献資料～神保家文書・伊藤家文書
