首里城跡・真珠道跡

—首里城跡守礼門東側地区・真珠道跡起点及び周辺地区発掘調査報告書—

平成 21(2009)年 3月

沖縄県立埋蔵文化財センター

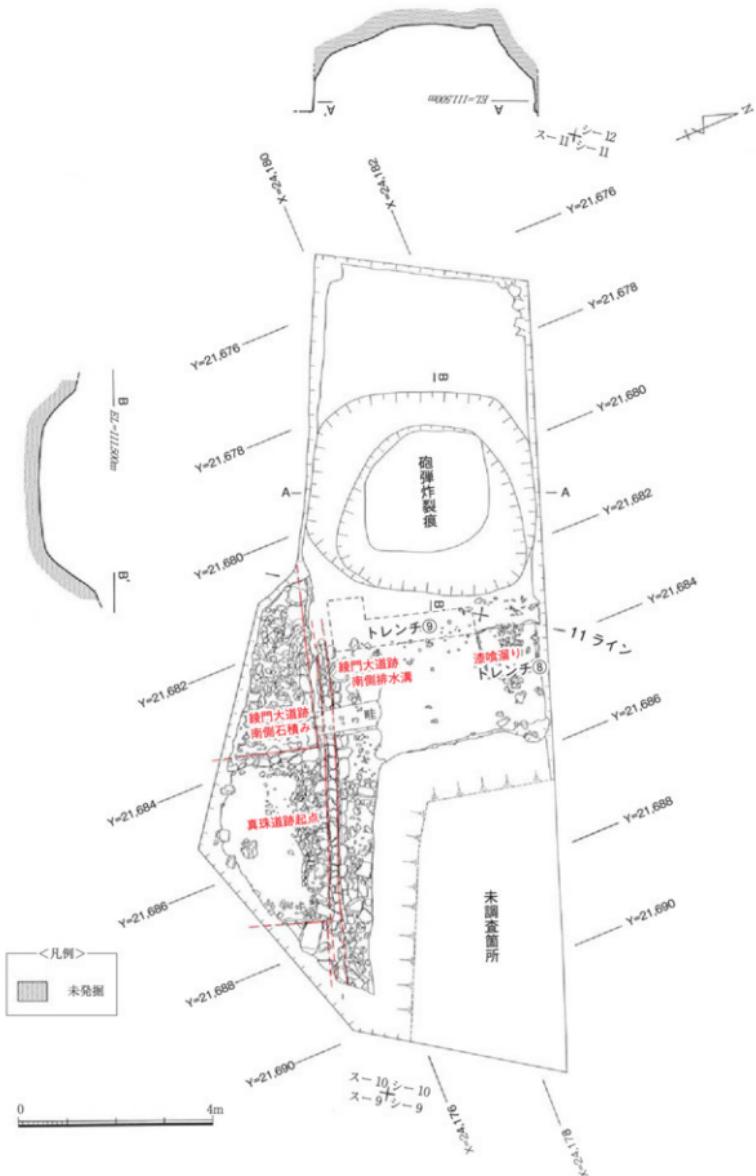
第13図 平成18年度遺構平面及び砲弾炸裂面

スー10グリット内から綾門大道南側石塙の延長部分から琉球石灰岩製の石塙の根石及び栗石と、これに附属する排水溝が検出された。これらの石塙の根石と排水溝（残存最長7m、溝幅14cm～25cm、深さ20cm）に擦り付けられるように東南方向に直角に折れるような形で真珠道の起点部分が検出されている。真珠道跡の幅員は、残存する両脇の縁石間が340cm（二間弱）を計測した。確認された真珠道は、現在の南路上より深さ1m前後の位置から検出されている。真珠道起点部分の舗装面であった石疊（綾門大道に附属する排水溝と真珠道の西側排水溝の縁石や底石などが残存）の大部分が既に戦災で破壊されていたが、真珠道の起点部分は、地山のシルト質泥岩及びその風化土壤を緩やかな傾斜を付けて形成し、その後に石灰岩疊を敷いて、その上から敷石を置いて傾斜のある石疊として施工したものとして考えられた。

その他にス・シ-11グリット内から砲弾炸裂痕、いわゆる“艦砲の穴”が発見された。その規模は、東西が4m10cm、南北4m80cm、深さ1m10cmを測った。この艦砲の穴は、米軍が首里城地下や守礼門の周辺に構築した旧日本陸軍の32軍司令部壕（第3・4図）を集中的に攻撃したことを示す重要な構造とも解釈できる。

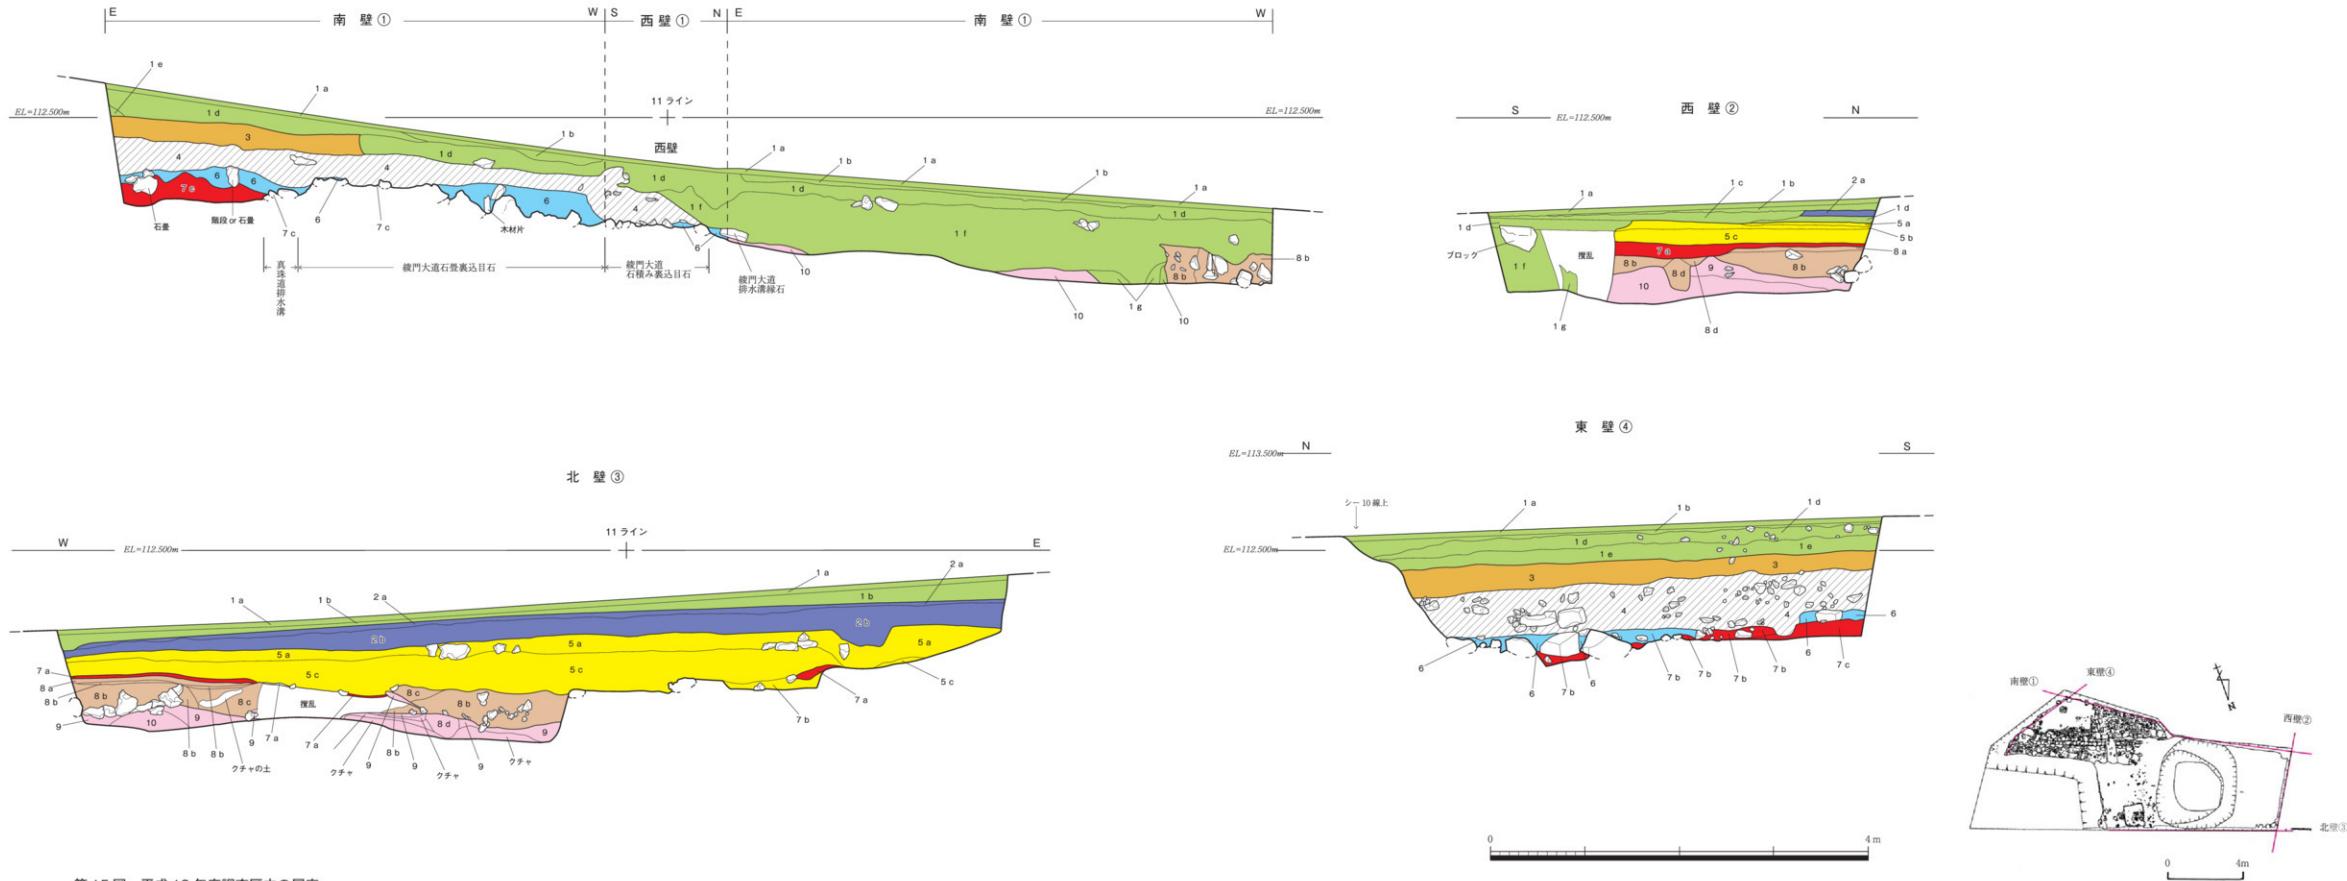
第15図 平成18年度調査区内の層序

平成18年度の調査区であるシ・スー10・11グリッド内で確認された層序（第15図・第1表）は、大半が砲弾炸裂痕や戦後の道路整備などの擾乱を受けていて不安定な層が多い。安定した層位は、スー10グリット内の中東側の下位で辛うじて、綾門大道南側石塙の延長部分から琉球石灰岩製の石塙の根石及び栗石、石塙に附属する排水溝、真珠道起点部分が確認されている。その他、僅ながらシ-10グリット内からは綾門大道の舗装面と同じ漆喰溜りが確認されている。

層序については、隣接する平成19年度の層序との整合性を図る必要があった。基本的に両調査区の大部分が過去の路盤造成や戦時中の砲弾炸裂などで擾乱を受けてはいるが、両調査区の層序の検討と整理をおこなった結果を第1表と第2表に示した。なお、平成18・19年度の層序の色調や特徴などについては、前述の表中及び第15・16・18図に示した。

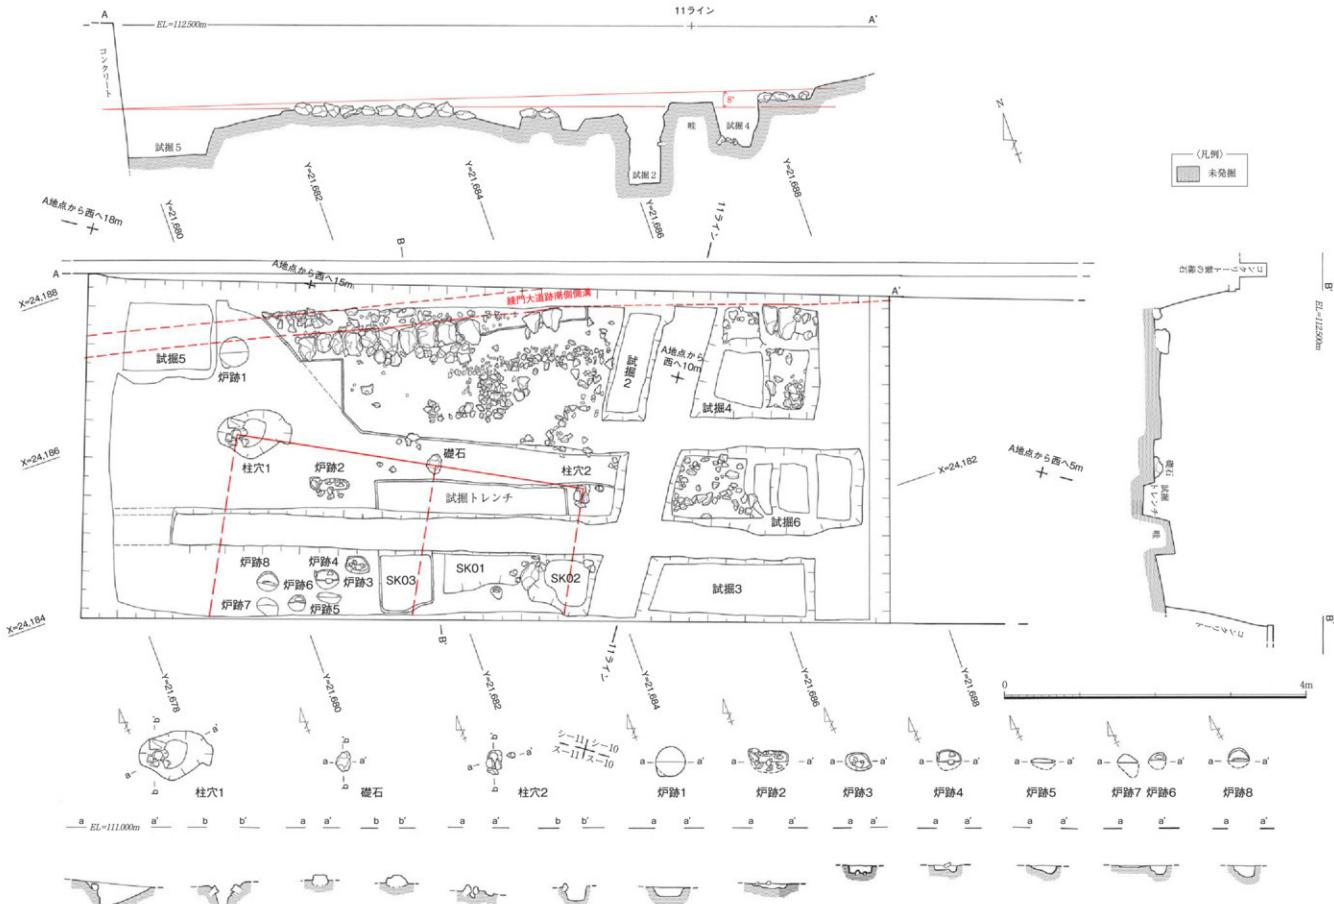
第17図 平成19年度遺構の平面及び断面

※柱穴・炉跡の断面図のレベルは、EL=111,000で統一した。

平成19年度の調査地区内で最も古い遺構は、14世紀終末～15世紀前半頃に構築された掘建柱住居跡一棟（南側を戰災で破壊）と住居跡に附属する屋内炉7基、そして屋外炉1基が存在する。屋外炉の時期については掘建柱住居が存在していた時期以降から綾門大道の北側排水溝構築以前の時期頃であることから15世紀初頭～前半頃に位置づけたいところである。

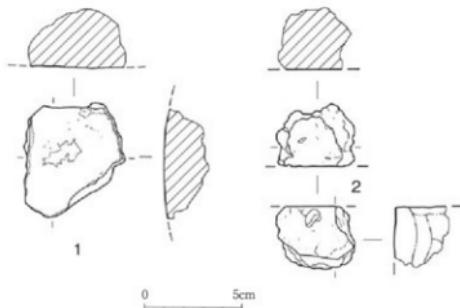
第45図 漆喰

漆喰片は21点が出土している。比較的大きな破片を図化した。第45図1は側面観が弧状となる漆喰片である事から守礼門屋根瓦で使用されたものとみられる。全体的に淡い黄白色を呈するが、表面のみ灰色を帯びている。同図1・2は精粗のある石英（丸味あるものと剥片）を多く含み、希にサンゴの細片が混入する。その他に植物痕（イネ科の葉や茎か）が観察できる。同図2は僅かながら1～2mm程度の茶褐色や灰色の粘土塊が観察できる。サイズは縦位が6.8cm、横位で4.4cmを測る。重量55.5g。（平成18スー10 石列排水溝内出土）。同図2の正面は微弱な凹みが多く観察される。上面は丁寧に切り取られたような滑面である。色合いは全体的に乳白色を呈し、上面の一部分が淡い灰色を帯びる。サイズは縦位が3.2cm、横位で4.0cmを測る。重量24.4g。（平成18 シー10トレンチ8 漆喰溜まり出土）

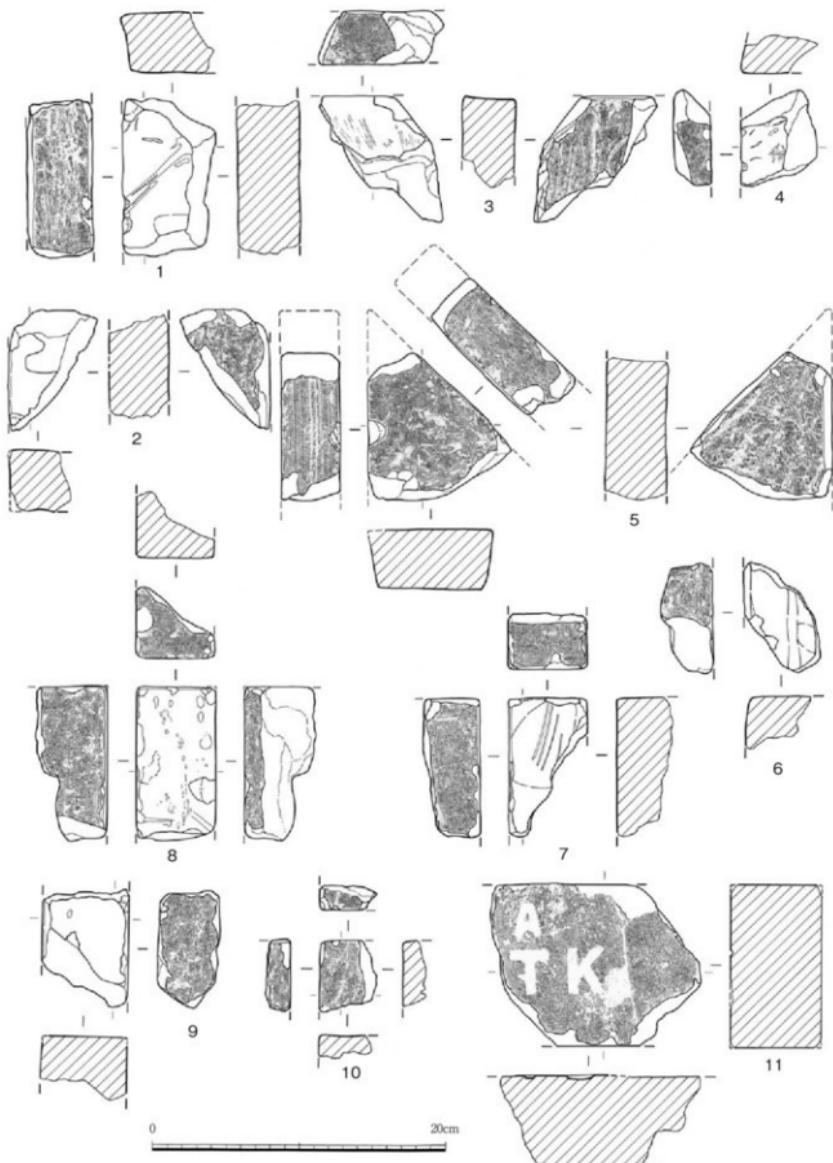
第46図 塗瓦(1~6) 煉瓦(7~11)

塼瓦は17点得られた。冒頭にもふれたごとく細片化が著しく、形態的な分類は困難で、僅かに平面形が三角形タイプを認める程度である。一般的な四角タイプや長四角タイプの破片も含まれていると推測されるが、分ける根拠がみつからない。器の色調は灰色12点、赤色5点と2種類が認められ、その製作時期の新旧も窺えるものもみられる。しかし、その量や遺存状況からも周辺地域からの流れ込み、混在した性格がみてとれる。

煉瓦は34点の破片が出土している。基本的には直方体を呈するもので、先の塼瓦とは時代を大きく異にする製品である。素材と焼成から、いわゆる素焼きである酸化焼成の赤煉瓦と、白色の耐火粘土で製作された煉瓦の2種類に分類することができる。とくに後者の耐火粘土製の煉瓦は、表面が明らかに桃色を帯び、使用による加熱痕として判断できる。また、本瓦の表面にスタンプ英文字の一部が残り、上段が「・・A」、下段が「・・TK」と確認された。

10	現代	煉瓦	細片	—	赤色	素焼き煉瓦。角の部分で厚みや、幅等の計測は不可能。	平成18 ス-10 側溝 埋土
	11	現代	煉瓦	細片	—	白色	表面に「•A」「•TK」スタンプ文字が残る。幅約11cm。厚み約6cm。器表面は半光沢を呈するほど平滑になるが、胎土は白色砂粒を固めたようにみえる。	平成18 ス-10 側溝内

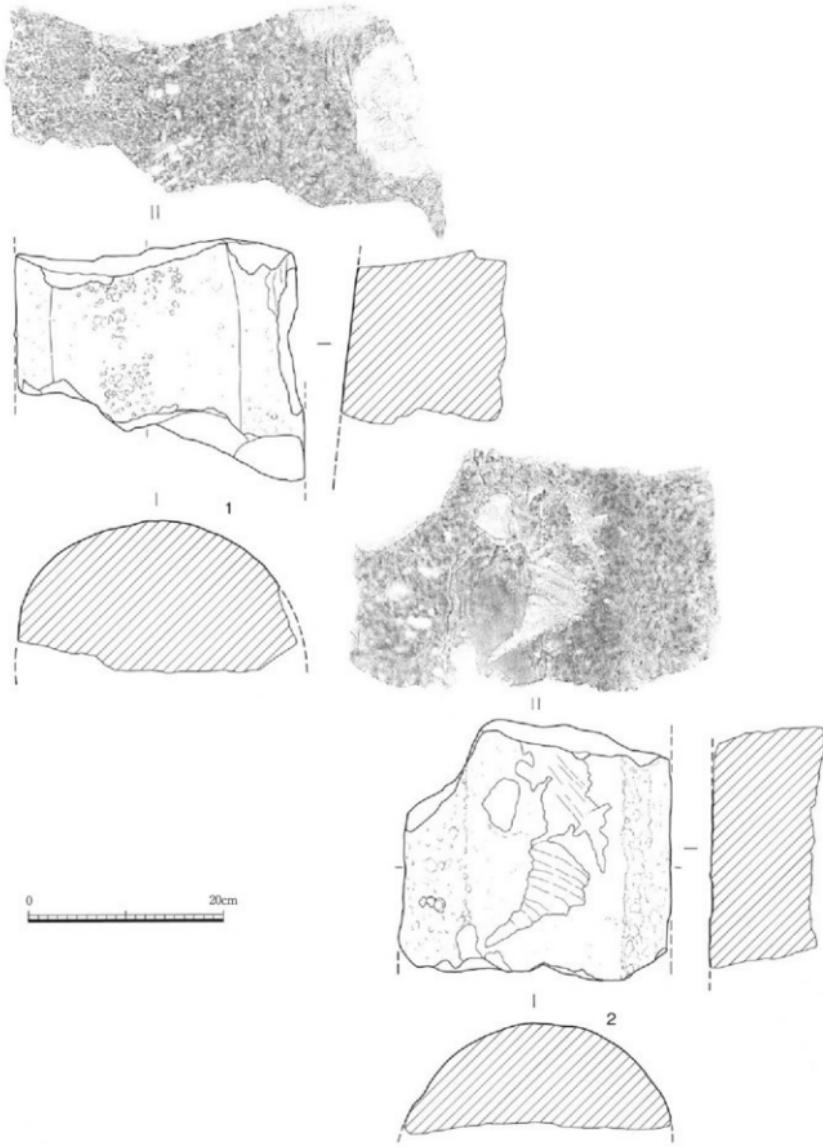
第51図 石柱

断面が円形であることから石製の円柱であると認められる資料で、2点が得られた。1は石製円柱の破片で、表面には両側縁中心に敲打痕が残されている。石材は細粒砂岩（ニービヌフニ）。長さ24.9cm、幅29.7cm、厚さ15.6cm。（平成18 シー11 掘乱出土）。2も同様である。前回調査で石柱片と認められる資料は出土していないが、不明石製品の中にこれと同様の資料が存在するものと思われる。長さ26.8cm、幅27.9cm、厚さ10.2cm。（平成18 シー11 掘乱出土）

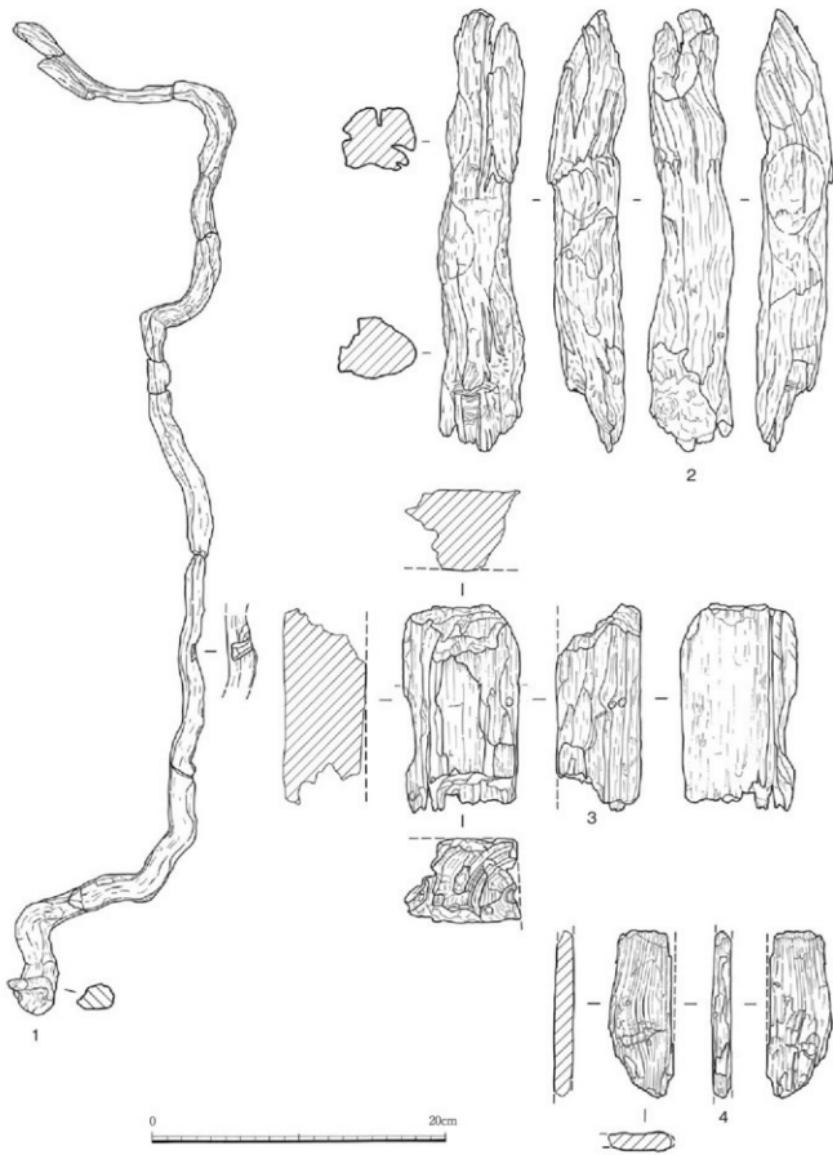
第53図 加工痕のある木片(1・2)、木製加工材(3・4)

同図3は守礼門屋根の垂木として考えられた資料である。平坦に加工された正面と左側面は大部分が腐食によって加工面が損なわれている為、加工痕が観察できない。裏面も腐食によって加工面を損なっているが平坦面で有るため加工面として考えることもできるが判然としない。残存長13.9cm、最大幅7.9cm、最大厚5.49cm、重量146.5g。(平成18 スー10 東側 側溝掻乱より出土)

同図4・5は扁平に加工された板材で、板材の厚みは前者が1.2cm、後者は1.6cmを測った。図5のみ上端を平坦に切り落とした面を残すのみである。図4・5の大部分が腐食などにより明確な成形及び調査痕跡を確認することができなかった。図5の左側は素材の変形による剥離が認められる。図4のサイズは、残存長11.38cm、最大幅4.2cm、最大厚1.27cm、重量11.7g。(平成18 スー10 側溝内掻乱より出土)。図5が残存長13.6cm、最大幅3.45cm、最大厚1.54cm、重量31.2g。(平成18 スー10 東側 側溝掻乱より出土)

同図7は比較的加工面の保持が良好な板材である。外面は全体的に丁寧な仕上げで研磨様の面となっている。右側面も僅かではあるが研磨様の磨きが残存する。裏面及び右側面の大部分は腐食や素材の縮小などで亀裂が認められる。残存長20.1cm、最大幅4.73cm、最大厚1.24cm、重量20.7g。(平成18 スー10 東側 側溝内より出土)

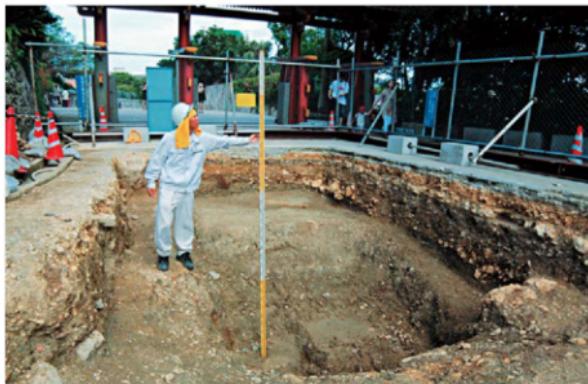
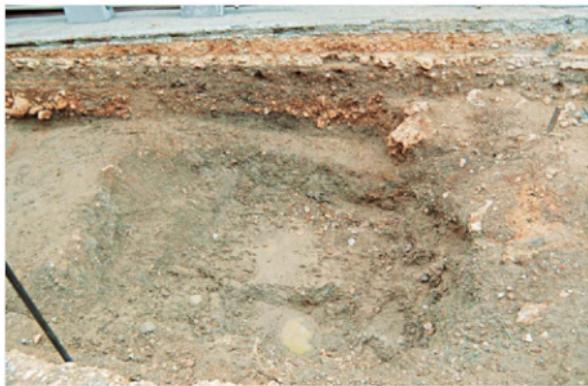
砲弾炸裂痕を東側より望む

砲弾炸裂痕を南側より望む

この位置に艦砲射撃によって発射された砲弾が着弾し、近くにあった「真珠漢碑文」が爆発の際の爆風や砲弾片により四方へ飛び散って破壊されたものとして考えられた。
