御 茶 屋 御 殿 跡

平成15・16・17年度遺構確認調査報告書

沖縄県立埋蔵文化財センター

沖縄県立埋蔵文化財センター調査報告書 第40集

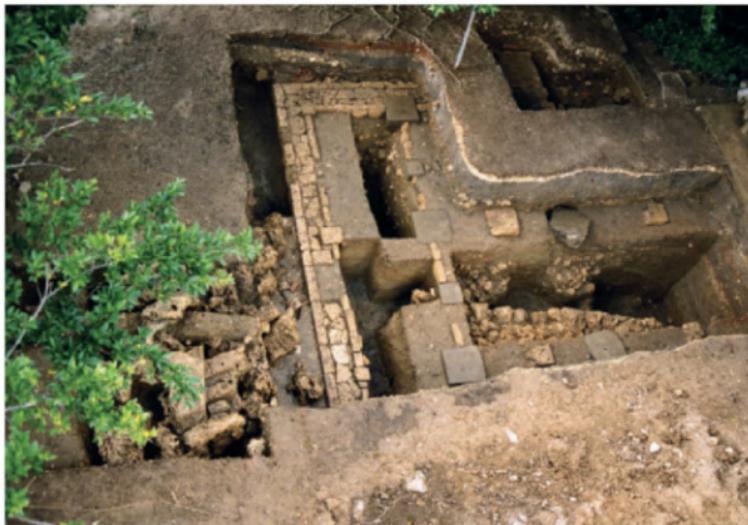
図版1 平成12年度調査検出の茶亭建物基礎遺構

これら3カ年の主な調査成果としては茶亭の基礎に相当する礎石やそれに伴う石列遺構が確認されたのをはじめ、茶亭の離れ廻と想定される石組み遺構も確認された。聞き取り調査も同時に実施し、建物跡に伴う遺構は場所や規模からほぼ茶亭に相違ないと見解が得られた。また御茶屋御殿造営に伴って平場造成があったことも確認された。他には拝所と思われる琉球石灰岩を階段状に加工した遺構も確認されたが、聞き取り等で詳細を知ることはできなかった。御茶屋御殿以前の遺構も一部確認されている。建物跡の下層から石積み遺構が検出されたことから御茶屋御殿造営以前にも当該地に何らかの施設が存在していたことも判明した。

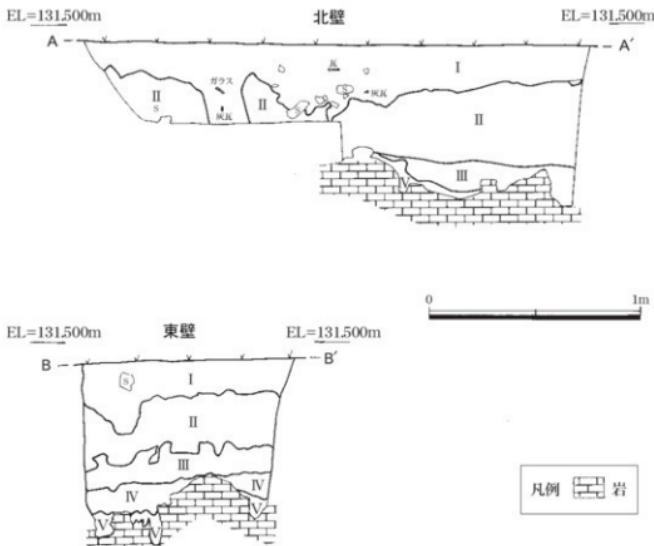
第3図 平成15年度調査区北壁・東壁土層断面図

入口周辺（第3図）

- I層—表土。僅かではあるがサンゴを含む箇所がある。
- II層—褐色土層。暗褐色土が混在する。粘性をもつ。遺物を少量含む。
- III層—褐色土層。II層より黄色味が強い。粘性をもつ。
- IV層—暗褐色土層。遺物を少量含む。
- V層—明褐色土層。地山。

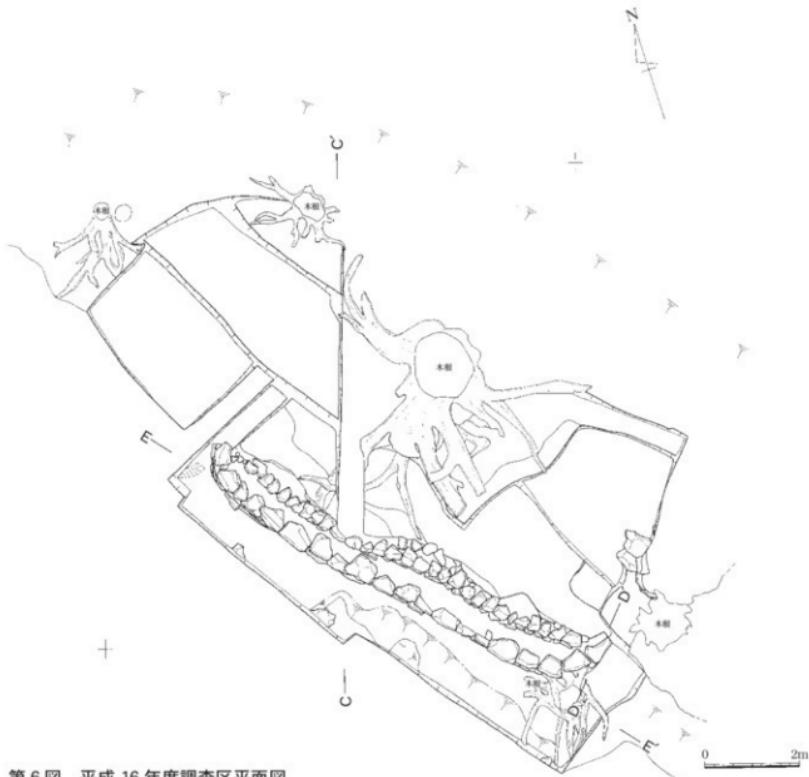
第6図 平成16年度調査区平面図

2. 石積遺構（第6・7図）

石積の方向としては東西方向であり、東西両端では曲線を描いている。東端では岩に添えつくが、西端では石積が途切れしており、本来の形を確認することはできなかった。石積の下層を確認すると、5段程度で地山から積み上げられていることがわかった。根石は直接据え付けているが、西端では、3～5cm程の琉球石灰岩の礫を数個配置していることを確認した。また、石積の後背には栗石は詰め

られず、Ⅲ層及びⅣ層を掘削し、石積を構築した後にⅡ層を入れて固めたことがわかった。この石積の性格としては、斜面地の下に構築されていること、地盤が第三紀島尻層泥岩のため地滑りが起こりやすいこと、御茶屋御殿の中心から離れていることなどから土留めとしての機能を有していた可能性が高い。

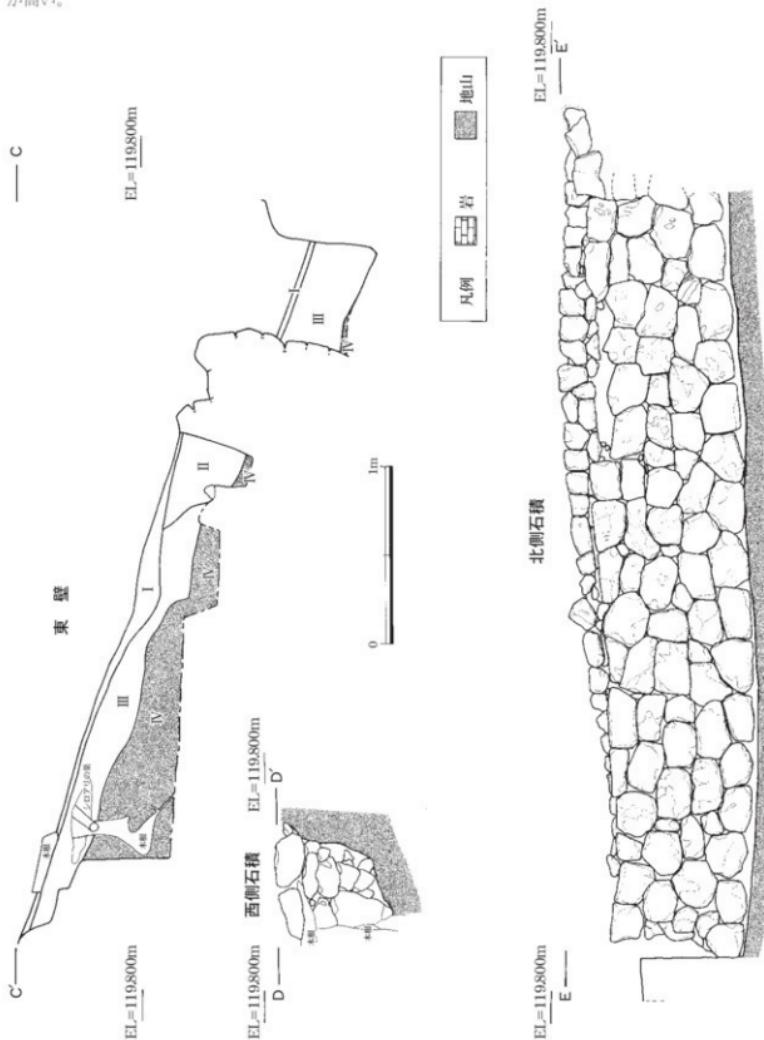
第7図 平成16年度調査区東壁土層断面図・西側・北側石積立面図

1. 層序（第7図）

平成16年度は露出していた石積の構造を確認することが目的であったため、層序の確認を慎重に行つた。結果として、良好な状態で保存されていることがわかった。以下に層序について略述する。

I層－表土。腐葉土である。

II層－黄褐色土。石積の後背にのみ分布。粘性をもつ。遺物を少量含む。

III層－褐色土。第3紀泥岩を主とする。粘性をもつ。遺物は少量含む。

IV層－青灰色粘土層。緻密で硬い。地山。

平成16年度に調査を実施した石積は、はじめに基盤である第三紀島尻層泥岩を掘削し、平坦部を形成した後に積み上げており、石積後背は、栗石を充填せず、第三紀島尻層泥岩を主とした土を詰めている。また、西側の曲線を描く部分においては、根石が滑ることを防ぐために3～5cmの琉球石灰岩礫を敷いている。石積の東端は琉球石灰岩の巨岩に付くが、西端は石積が途切れしており、延長部分についても、確認できなかつた。年代については、石積に伴う遺物がないため、判然としない。

石積の性格・機能については、石積が所在する箇所が、茶亭跡から石獅子が置かれていた箇所をとおる道の延長上にあるが、標高の落差が大きいため、道として直接結びつくとは考えられず、基盤が第三紀島尻層ということから、この地が從来から地滑りの危険があったと考えられ、御茶屋御殿を維持するための土留めとしての機能を有していたと考えられる。また、遺物の出土量が限られているということからも生活の場ではなかつた可能性が高いことが想定できる。

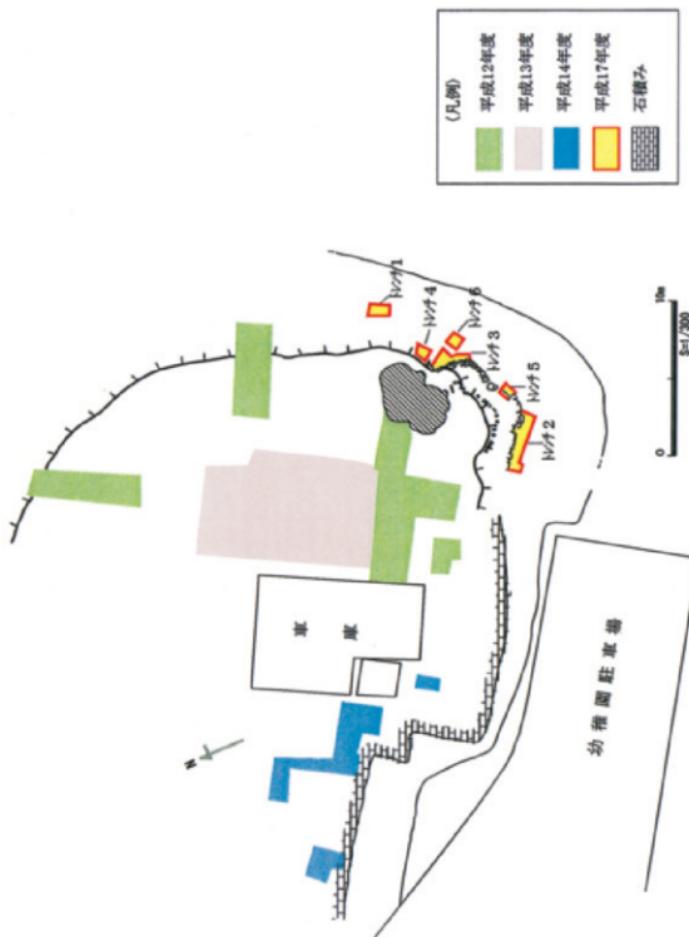
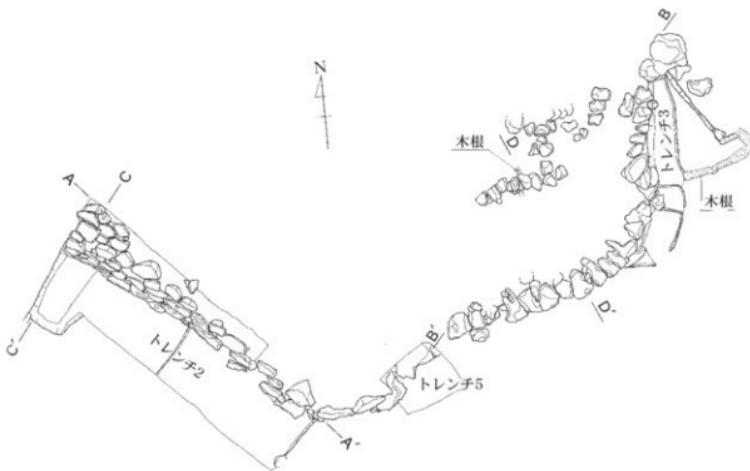
第9図 平成17年度調査区・石積造構平面図及び立面図

石積み遺構（第9図1）

茶亭西側から南側にかけて残存している石積みにつながる遺構である。石積みが露出していた部分にトレンチを設定し、最下部までの確認を行った。崩落のため明確な天端は確認できなかった。トレンチ2（石積み西側）では丁寧に加工された琉球石灰岩があいかた積みになっているのに対し、トレンチ3（石積み東側）及び石積み南側は崩落による破損が著しく、10～40cm大に荒加工された根石部分のみが確認された。また、トレンチ2（石積み西側）では調査区一帯の基盤層であるクチャ層を掘り込んだ上で石を積みあげられているのに対し、トレンチ3（石積み東側）ではクチャ層に造成をした上で石を積み上げている。また東側からは石積みの裏込め石が集中して検出された。斜面となっている地形にあわせて、南側へU字形に大きくカーブしており、東側で岩盤にぶつかる形になっている。遺構に伴う遺物がないため構築年代は不明である。

トレンチ2（第9図2、4）

I a層：黄褐色土層。表土層。戦後の搅乱層でブロック状のクチャや瓦片を含む。層厚約15cm～30cm。

I b層：暗灰黄色土層。1～5cm大の礫や瓦、炭、ガラス片などを含む搅乱層。層厚約20cm～35cm。

II層：オリーブ褐色土層。地山直上の無遺物層。クチャ層で細かい砂礫を含み、硬く締まっている。層厚約25cm。

III層：暗灰黄色土層。この層を掘り込んだ上で石積みを積んでいると思われる。調査区一帯の基盤層である第三紀島尻層泥岩（クチャ）。マンガンを多量に含み、クチャがブロック状に密に入る。

トレンチ3（第9図3）

I層：暗褐色砂質土層。石積み構築の際の造成層だと思われる。細かな砂粒が混入。層厚約10cm～20cm。

II層：暗灰黄色土。調査区一帯の基盤層である第三紀島尻層泥岩（クチャ）。マンガンを多量に含み、クチャがブロック状に密に入る。トレンチ2のIII層に対応する。

これら土留め石積みは戦前にはかなり埋没していたようで、とくに東側は石積みを見ることができなかつたという聞き取りを得た。『首里古地図』(1700年頃)では御茶屋御殿の建物構造や建物配置については描かれているものの、これらに付随する構築物に関しては描写上の都合から省略されている。よって、近世期の御茶屋御殿の実態を良く示す遺構と言える。全体的にかなり崩れが見られるが、石灰岩を丁寧に加工した石材を組み合わせており、近世期によく見られる相方積みとなっている。現在の首里カトリック教会車庫南側に見られる御茶屋御殿跡の石積み(図版17)と一連のものであることが、積み方が類似している点と東側延長部に配置されていることから判断される。遺構に伴う出土遺物が皆無であったため、構築年代を特定することはできなかつたが、埋土に赤瓦やガラスといっ

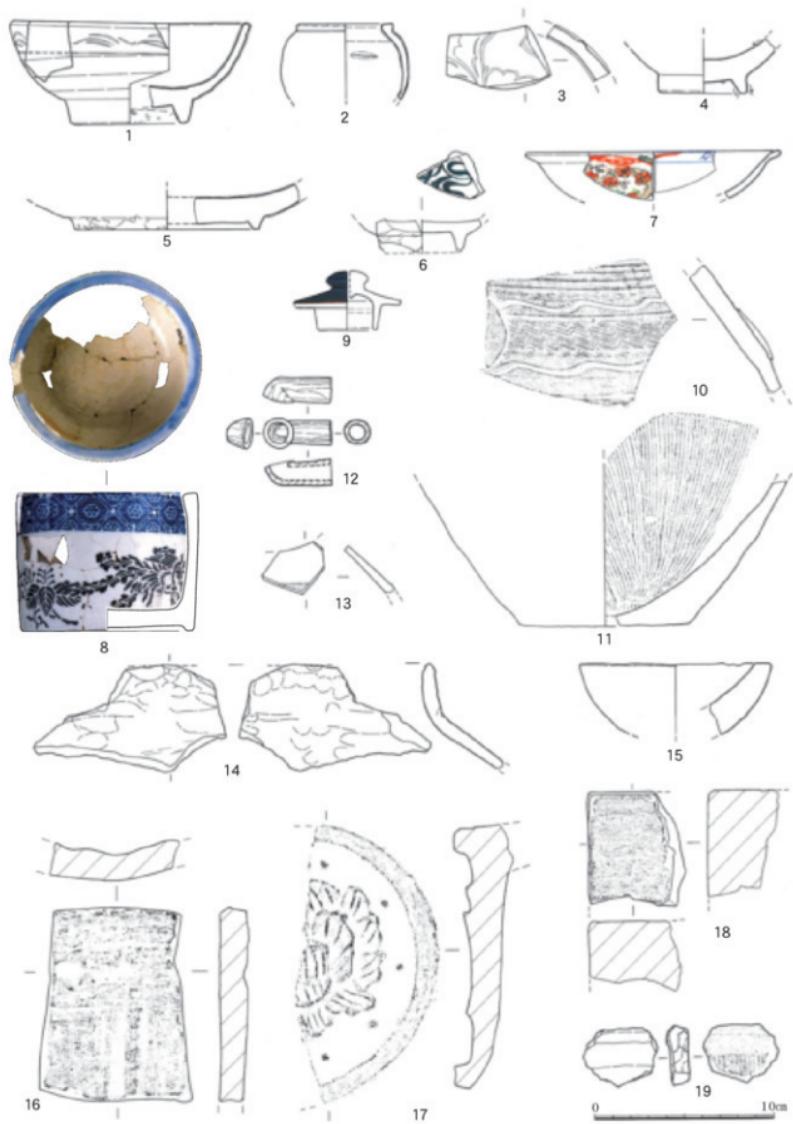
第10図 出土遺物

第10図1図版2-1 青磁碗。直口口縁で口唇部は丸みを有する。全体的に器壁は厚く、特に底面中央は1.1cmの厚みを有する。高台はやや高いが底面の内側は浅く、断面形は台形状となる。疊付は水平に切られているが、施釉により丸みを有する。高台内面には白色粗砂が溶着している。文様は外面口縁下部に略化された雷文帯が見られる。雷文はほとんど崩れしており一見、波状文様に見える。内底面には圓線が1条見られる。外面胴部には回転箆削痕を明瞭に確認することができる。釉は淡青色を呈し、高台内面から外底面にかけては露胎となり、他は全体的に薄く施される。粗い貫入が一部見られるが全体的には確認されない。胎土は密で黒、褐色のやや粗い微粒子が混入する。また大小の気泡が確認できる。口径13.4cm、高台径6.5cm、器高5.5～5.8cm。平成15年度 す-22 IV層出土。

第10図3図版2-3 青磁の瓶若しくは壺の胴部資料。器壁は厚く、外面には箆描きで大振りの唐草文が内面には圓線が1条見られる。青緑色の釉を内外面共に厚く施す。胎土は密で黒、黒色微粒子が僅かに、気泡は多く見られる。貫入は見られない。平成16年度 つ-26 II層出土。

第10図2図版2-2 青磁の小型壺。口縁部から胴下部までの資料。口縁部は直口し、肩部はやや張る。胴部は下方へ漸次、器壁が薄くなる。口唇部は水平となり、やや幅広い。頭部は短く、胴部はやや丸みを有しながら底部へ移行する。文様は見られない。内外面共に細かい貫入が不明瞭ながら見られる。オリーブ色の釉を内外面共に厚く施すが、口唇部のみは薄く一部で露胎となる。胎土はやや粗く、黄白色を呈し、大粒の褐色粗砂が僅かに混入する。内面に一部、凹凸が見られるが全体的に丁寧な造りとなる。口径6.4cm。平成16年度 つ-26 II層出土。

第10図4図版2-4 白磁碗の胴下部から底部にかけての資料。高台は低く、「ハ」の字状に外へ開く。疊付は水平となり胴部の立ち上がりは若干、急である。器表は摩耗が著しく、文様等は窓うことはできない。釉は高台下部と疊付が露胎となる。全体的に薄く施釉される。胎土は密で、黄白色を呈し、小さい気泡が多く見られる。外底面には粘土の小塊が溶着する。高台径4.8cm。平成16年度 ち-26 表土出土。

第10図5 図版2-5 白磁盤の底部資料。高台は低く、薄い。断面形が台形状となり、「ハ」の字状に外へ開く。疊付は水平で、幅は一定ではない。胴部、底部共に器壁が厚く、胴部の立ち上がりは緩やかとなる。外面高台途中から外底面にかけて露胎となり、内面は全釉される。外面は釉垂れが見られる。胎土は密で黄白色を呈し、大小の気泡が多く見られる。貫入は見られない。高台径10.2cm。平成15年度 す-22 IV層出土。

第10図6 図版2-6 中国産染付の底部資料。内底面に唐草文が描かれる。施釉は椎で胴部と高台の境は一部露胎となり、また内面高台下部のみ露胎となる。呉須の発色は鈍く、全体的に薄い。器表には小孔が僅かに見られる。胎土は密で白色微粒子が僅かに見られる。大小の気泡が多く見られる。外面に粗い貫入が僅かに見られる。平成16年度 つ-6 II層出土。

第10図7 図版2-7 本土産色絵皿の口縁部から胴部にかけての資料。口縁部は外反し、胴部は丸みを有しながら移行する。外面には釉上に朱で梅花文と雲文が描かれる。また葉は緑青色、蕾は黄色で色付けされる。内面は口縁部直下に圓線と、朱で文様が描かれる。透明釉が内外面共に薄く施される。胎土は密で小さい気泡が僅かに見られる。口径14.0cm。平成15年度 す-22 I層出土。

第10図8 本土産磁器。型紙刷り小型の火炉で円筒形を呈する。高台は低く内割りも浅い。全体的に器壁は厚い。口唇部は藍色の釉が施釉され、口縁部直下には菊花文帯が胴部には桐文と鳳凰文が深緑色の釉で型紙刷りを用いて描かれる。内外面共に回転輪轍成形痕が明瞭に見られる。釉について外面は、底面以外は全釉され、内面は胴上部のみ施釉される。胴下部から内底面にかけては露胎となる。胎土は密。口径10cm、高台径9.5cm、器高7.7cm。平成16年度 表土出土。

第10図9 図版2-8 沖縄産陶器の蓋。楕円形状の摘みが中央に付き、下面には高い掛かりが付く。径は5.9cmと小さく、上面のみ瑠璃色の釉が施される。下面は露胎となる。摘みの中央には孔が開けられており、下面まで貫通する。端部は薄くなり、丸く収める。貫入は見られない。胎土は密で黒色粗粒子が多く見られる。平成16年度 つ-26 II層出土。

第10図12 図版2-11 沖縄産陶器の煙管。全体的に面取りが成されており、丁寧な造りとなっている。胎土は密で赤橙色を呈する。釉は施されていない。全長3.8cm。平成15年度 す-22 II層出土。

第10図13 図版2-12 陶質土器の火炉。小片のため全形を窺うことはできないが、全体的に薄手で、上部に幅広の圓線が一条見られる。胎土は密で混和材として雲母が見られる。平成16年度 ち-26 表土出土。

第10図10 図版2-9 沖縄産陶器の大型壺。無釉陶器壺の胴部資料で、中央に櫛描きによる波状文とその上部、下部に丸彫りによる波状文が描かれる。これら波状文にぶつかる形で貼り付けの丸文が見られる。裏面には横位の成形痕が見られる。胎土は密で小さい気泡が見られる。平成16年度 つ-26 搅乱層出土。

第10図11 図版2-10 沖縄産陶器の擂鉢。底部から胴部にかけての資料で内面には放射状に、かつ全面的に溝が刻まれる。器壁は全体的に厚いが底部のみ薄くなる。底部は水平であるがやや凹凸が見られ、胴部へはやや膨らみを有しながら移行する。外面には横位の成形痕が明瞭に確認することができる。胎土は密で大粒の赤褐色粒子が僅かに混入する。大きい気泡が僅かに見られる。底径9.4cm。平成16年度 ち-28 II層出土。

第10図16 図版2-15 平瓦。凸面は丁寧に成形が成されており、凹面には布目痕が明瞭に見られる。胎土は密で、赤褐色微粒子が多く混入する。焼成は良好で全体的に暗褐色を呈する。平成16年度 つ-26 表土出土。

第10図17 図版2-16 軒丸瓦。瓦当には略化された肉厚の牡丹文とその周囲には珠文がまばらに配される。縁幅は一定ではなく全体的に凹凸が見られる。裏面には指ナデによる成形痕が見られるが一定方向ではなく、かなり雑に仕上げている。全体的に赤褐色を呈し、胎土は密で大小の気泡が多く見られる。白色微粒子が僅かに混入する。平成16年度 ち-25 表土出土。

第10図18 図版2-17 塚。細片資料であるが3面確認できる。表面の成形は丁寧であるが一部凹凸が見られる。胎土は密で白色粗砂が多く、かなり大粒の砂粒も混入する。全体的に赤褐色を呈する。

第10図19 図版2-13 沖縄産陶器の円盤状製品。捕鉢の口縁部近くの資料で、内面に5本単位の櫛描が見られる。外面に横位の突帯文が見られ、横位の成形痕も明瞭に確認できる。楕円形状に周囲を成形しているが、かなり雑で特に割れの規則性は窺えない。胎土は密で大小の気泡が多く見られる。混和材として白色微砂が見られる。平成15年度 す-22 I層出土。

第10図14 図版2-18 土器の口縁部から胴上部にかけての資料。グスク土器で短頸の壺形となる。文様は見られず、内外面共に横ナデ痕が見られる。器表には小孔が多く見られ、焼成は良好で堅敏である。胎土は密で、口縁部近くには貝殻小片が混和材として見られ、頸部から胴部にかけては大粒の褐色粒子が僅かに混入する。外面はオリーブ黒色、内面は橙色を呈する。平成16年度 つ-26 II層出土。

第10図15 図版2-14 丸碗状の坩堝である。口縁は直口を成し口唇を扁平に整えている。底面は破損のため詳細は不明であるが丸底になると推察できる。炻器質か土器質か不明。平成15年度 す-2 II層出土。

遺物は 15 世紀から近代まで幅広い年代で得られているが、全て攢乱層からの出土である。よって御茶屋御殿と直接関係する遺物であるかの確認はないが、それと関連が示唆される遺物は軒瓦、中国産青磁碗や青磁壺、沖縄産陶器擂鉢と少ないながらも確認されている。
