鹿児島県立埋蔵文化財センター発掘調査報告書(190)

主要地方道穎娃川辺線(知覧道路・霜出道路)
道路改築事業に伴う埋蔵文化財発掘調査報告書(IV)

ち らん ひ こう じょう あと
知覧飛行場跡

2017年3月

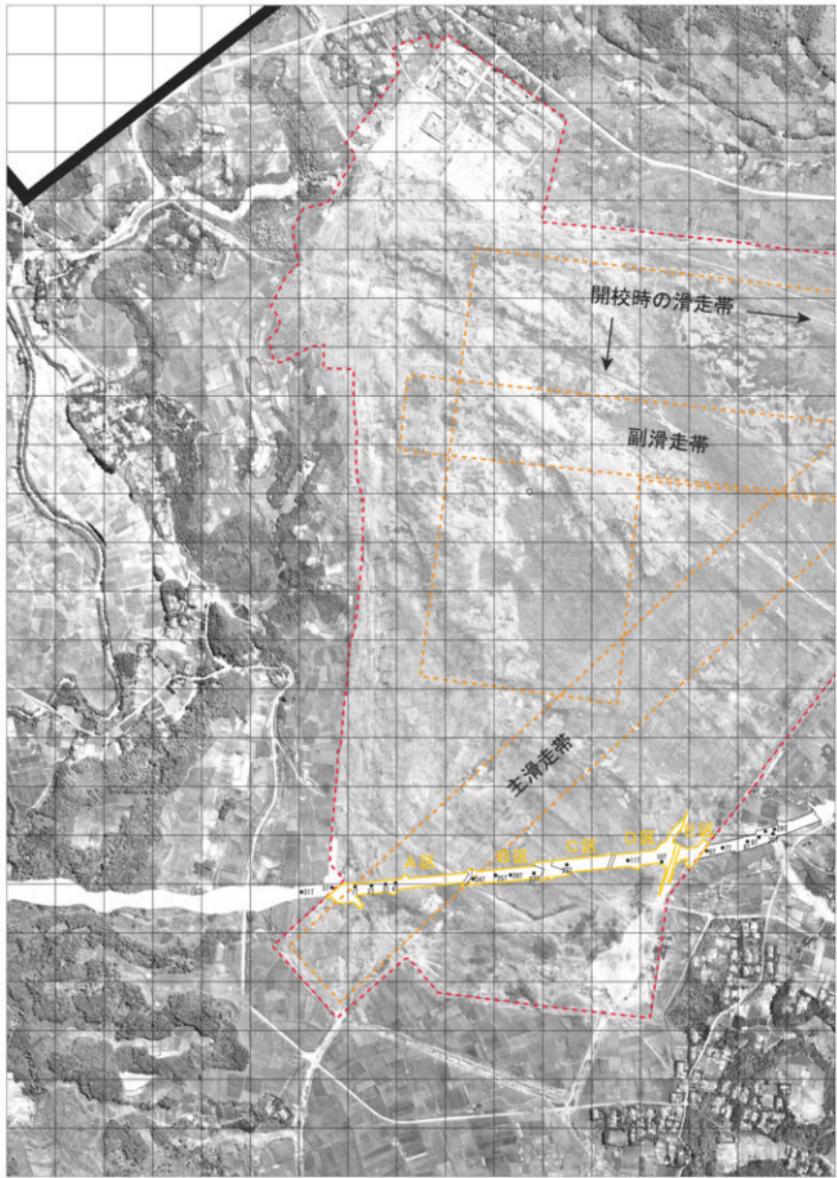
第2図 周辺地形及び全体グリッド配置図

第2図に示した写真は、米軍によって1945(昭和20)年7月22日に撮影された航空写真である。写真上に、知覧道路・霜出道路の計画路線図と発掘調査区を表した。

知覧飛行場は、1941年、大刀洗陸軍飛行学校知覧分校として開設された。開設時は、東西1,550m、南北1,400m、約180万m²の敷地であった。1943年には、飛行場の南側と北西側に滑走帯が拡張され、実戦部隊用の飛行場となった。翌年には、周囲に掩体壕や誘導路が建設され、実戦部隊が駐留し前線基地と化していく。沖縄戦が始まると、1945年4月1日から6月11日まで、陸軍最大の特攻作戦基地として、400名を超える隊員が飛び立った。第2図の写真には、拡張後の飛行場と周辺に延びる誘導路、とりわけ無数の掩体壕が建設されている様子が見て取れる。掩体壕は、約100基建設されその大部分が馬蹄型に土堤を築いた無蓋の掩体壕である。掩体壕の周囲には、人員用掩体(通称タコツボ)が掘られたものもある。飛行場北側には、空襲を受けた飛行学校の施設が確認できる。飛行場用地の北西から東側にかけては、周囲を廻る排水路があり、排水路同士の接続部分には、コの字型のコンクリート製溜柵が、飛行場内には直線のコンクリート製水路が確認できる。いずれも平成26年度、平成27年度の調査で検出された。

併せて、戦中から戦後にかけて日本や米軍が撮影・製作した地図等(第2図)を参考に、痕跡が残されていると考えられる場所についても重点的にトレンチを設定した。また、周辺に住む方々や耕作者にも当時の状況や農地の改良状況について随時聞き取りを行った。

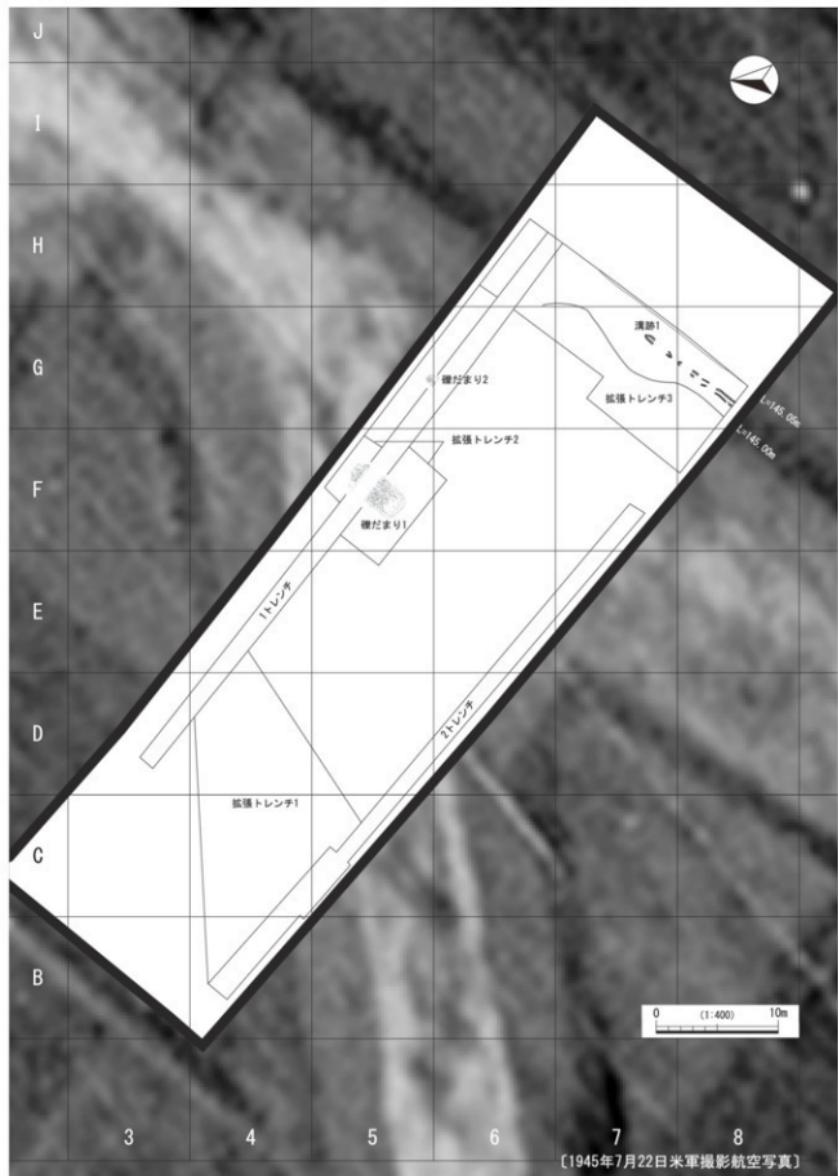
第5図 F区トレンチ配置及び遺構位置図

F区は、飛行場拡張後に建設された掩体壕と飛行場を結ぶ誘導路部分にある。米軍撮影の写真には、飛行場から南側に誘導路が延び、誘導路の西側に一つめの掩体壕があり、そこから更に南に延びる誘導路は、V字型に分岐し、その先にそれぞれ掩体壕がある。調査区は誘導路が、二手に分かれる部分にある。試掘調査の1トレンドチで、礫が集中している箇所が2カ所検出されたため、その周囲や路線に併せたり、路線を横断して調査をおこなった。

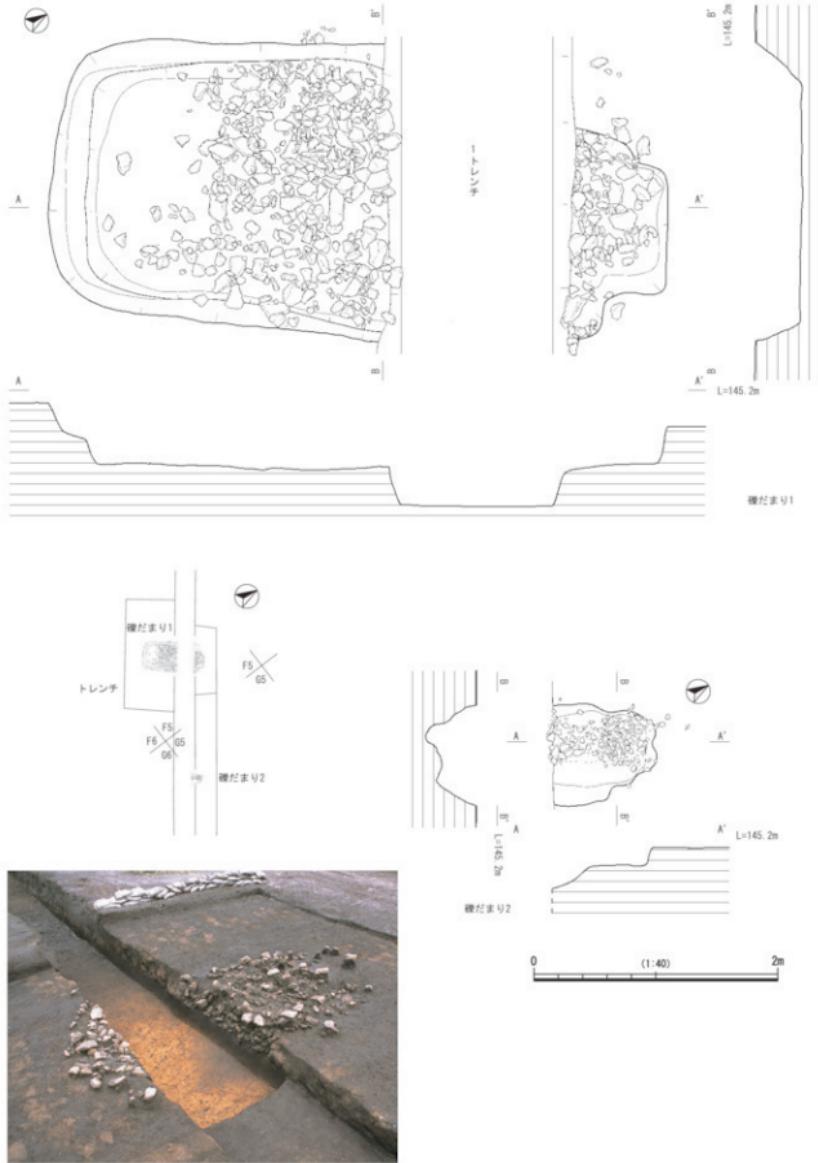
第7図 F区遺構検出状況 1

遺構 二つの礫溜まりは、IV層上面で検出した。礫溜まり1は、試掘調査の1トレンドチで中が切られているが、最大長510cm、最大幅245cm、検出面からの深さ50cmのやや方形で平坦な床面の掘り込みの中に規格製のない最大で約30cm長の凝灰岩の大型礫や小礫が埋められた状態であった。掘り込みは、IV層下面からV層上面まで達している。

礫溜まり2は、南側をトレンドチに切られているため規模は不明だが、検出時の最大長約85cm、最大幅約80cm、検出面からの深さ約40cmの凸凹した掘り込みの中に、最大で約10cm長の凝灰岩の小礫が埋められている状態であった。掘り込みは、IV層中まであった。

これら二つの礫溜まりは、戦後に行われたコラ層排除事業の痕跡が残る擾乱層を掘り込み、礫が埋められていた。コラ層排除事業は、土地改良事業の一環でブルドーザーにリッパーと呼ばれる爪状の工具を装着し、硬いコラ層を引き起こし破砕して整地する事業である。凝灰岩の礫の用途については、誘導路部分にあたるため路盤材等への使用も疑われるが、不明である。

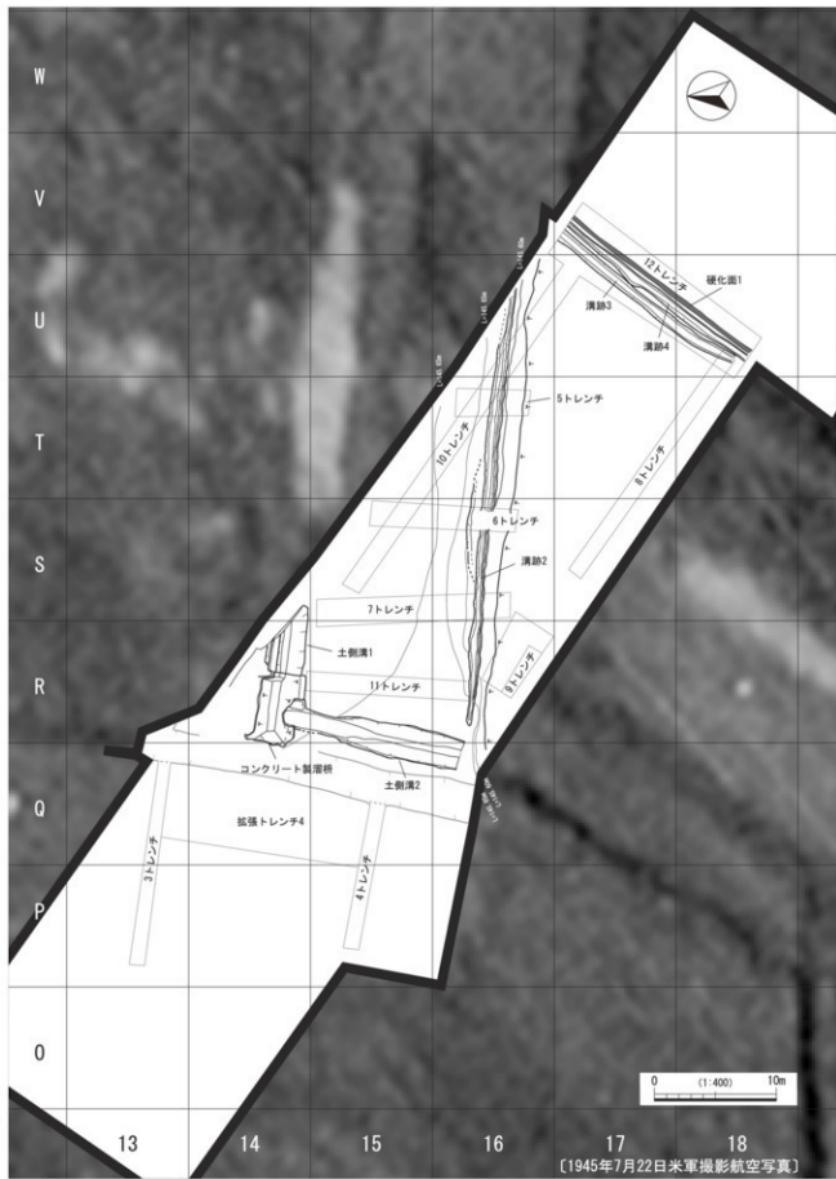
第9図 G区トレンチ配置及び造構位置図 1

遺構 G区では、飛行場用地角地にあたるコンクリート製溜槽と土側溝、及び溝跡が3条と道路が1条、誘導路に伴う溝跡が2条検出された。

溝跡2は、飛行場用地に平行に沿い、R～U-16区で検出され、長さ約36m、幅約1m、深さ約36cmである。断面は、検出面から2段掘りの形状で、両側面に肩がある。誘導路跡を斜めに横断する場所であるため、飛行場当時の溝跡であるならば、肩部分に蓋を敷いて誘導路として使用していたものと考えられるが、蓋状の物が載っていた硬化面などの痕跡は、確認できなかった。

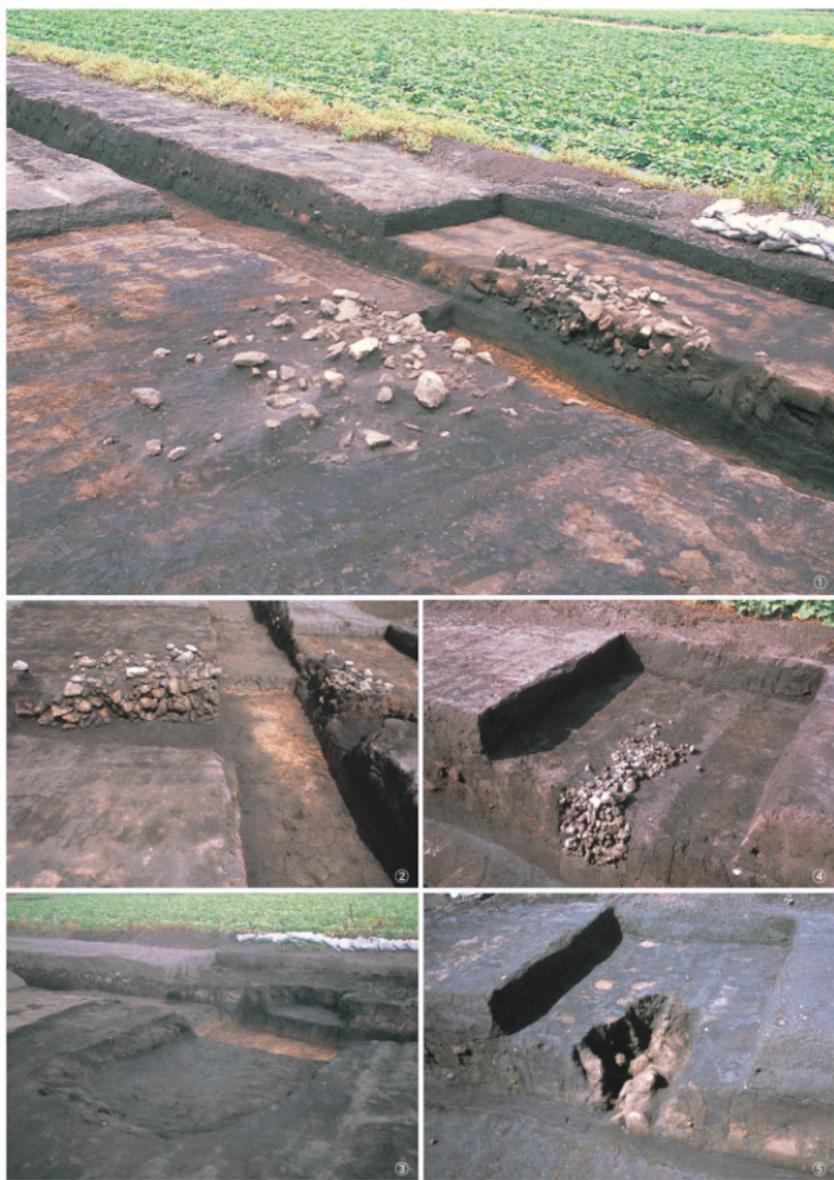
F 区遺構検出状況 1

①縄溜まり 1 検出状況 ②縄溜まり 1 断面 ③縄溜まり 1 完掘状況 ④縄溜まり 2 検出状況 ⑤縄溜まり 2 完掘状況

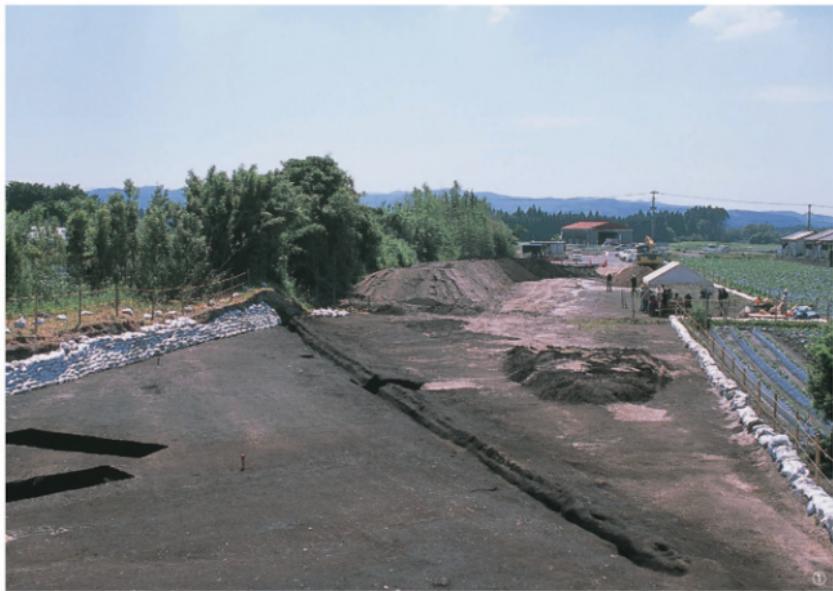
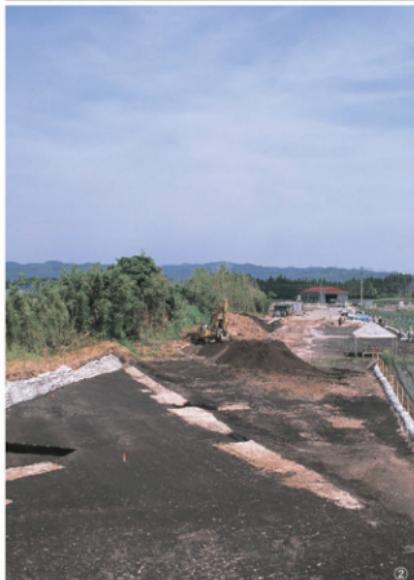
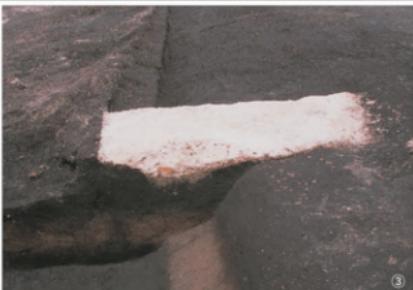
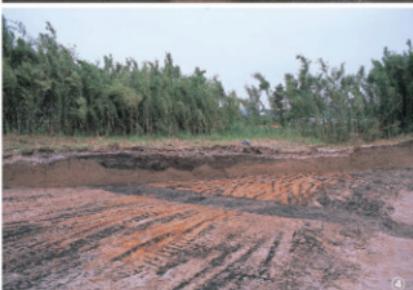
G区遺構検出状況 2

①溝跡2完掘状況（西から） ②溝跡2検出状況 ③断面 ④表土剥取り状況（キャタピラー・ダンプカータイヤ跡）

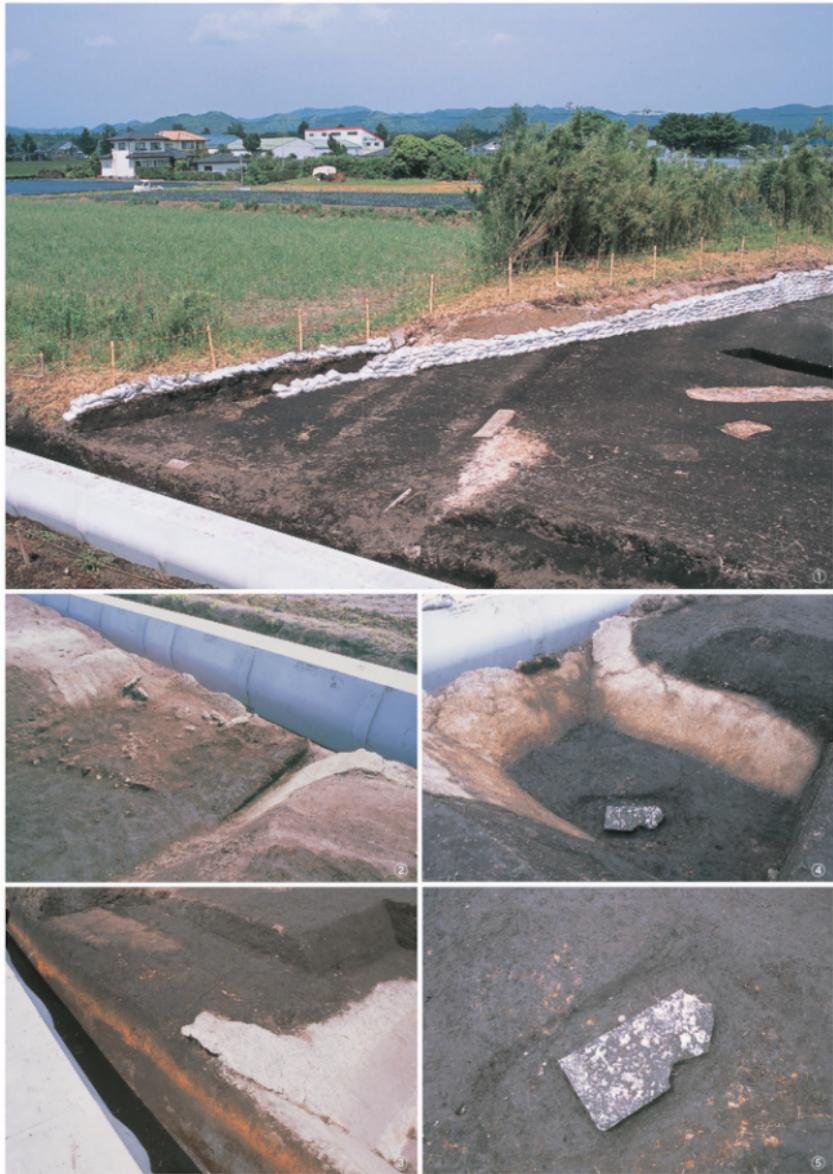
G区遺構検出状況 3

コンクリート製溜柵は、R-14区で検出された。この溜柵にS-14区方向に延びる土側溝1が接続する。溜柵は、上幅約4m、底盤幅約70cm、深さ約1.6mの台形断面である。コンクリートの厚さは約8cmで、不揃いの玉砂利が用いられ型枠痕が見られない。現場打ちによって構築されたと考えられる。各面の接合部分及び角部分は、丸く仕上げられ、接合の痕跡は確認できない。

①灌耕検出状況 ②灌耕調査状況 ③注口底盤周辺状況 ④・⑤ジュラルミン片出土状況 1

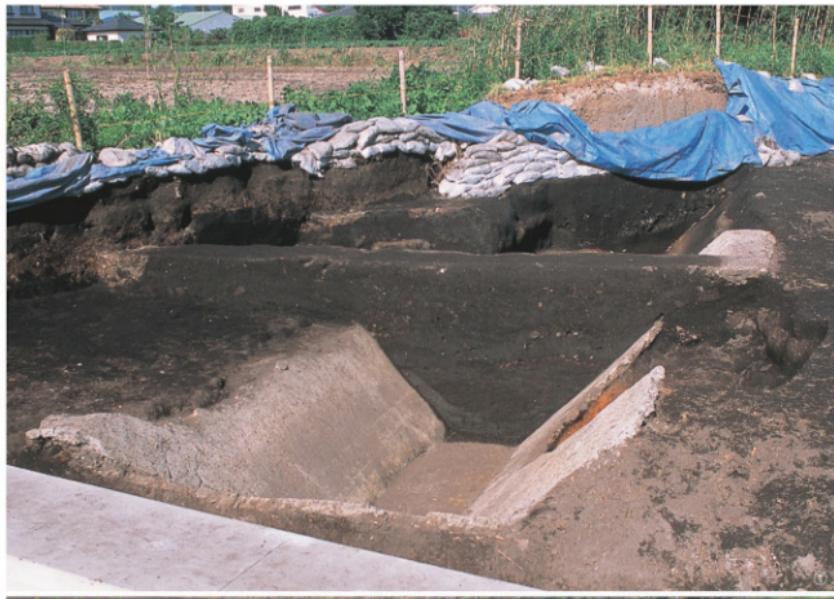
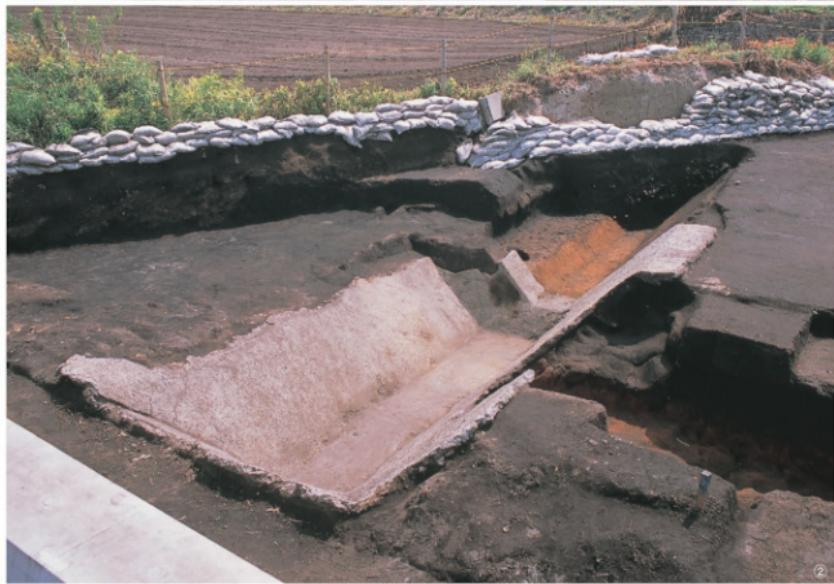
G区遺構検出状況 4

南側側壁は、上端が残っているものの、西側側壁及び北側側壁は、上部が煙突造成等のために壊されていた。溜柵及び土側溝の埋土中にコンクリート片が多数出土したため、溜柵が埋まる過程で壊されたものと考えられる。溜柵の北西角の側壁には、米軍撮影の写真で確認できる飛行場用地周囲を廻る溝の底盤部分と考えられる痕跡が見られる。

①灌耕埋土状況（西侧断面）

②灌耕・土側溝 1 完成状況 1

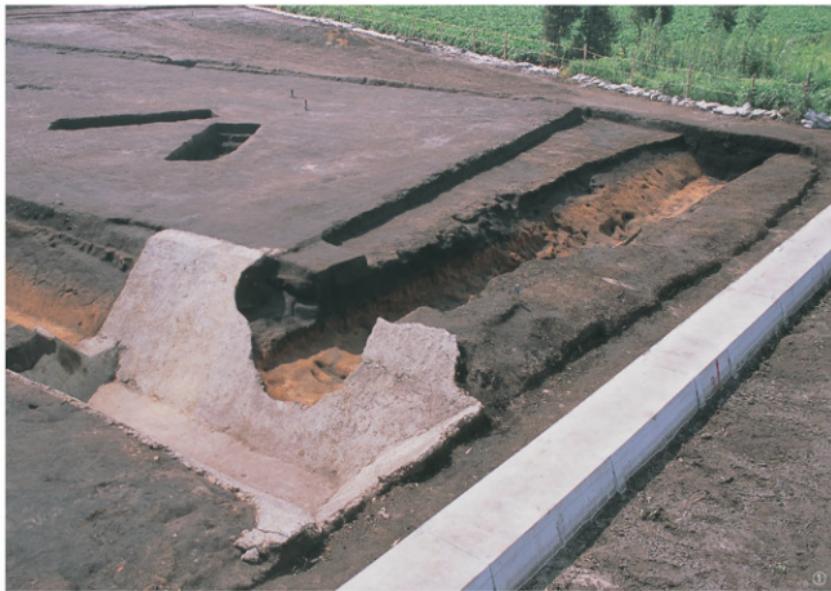
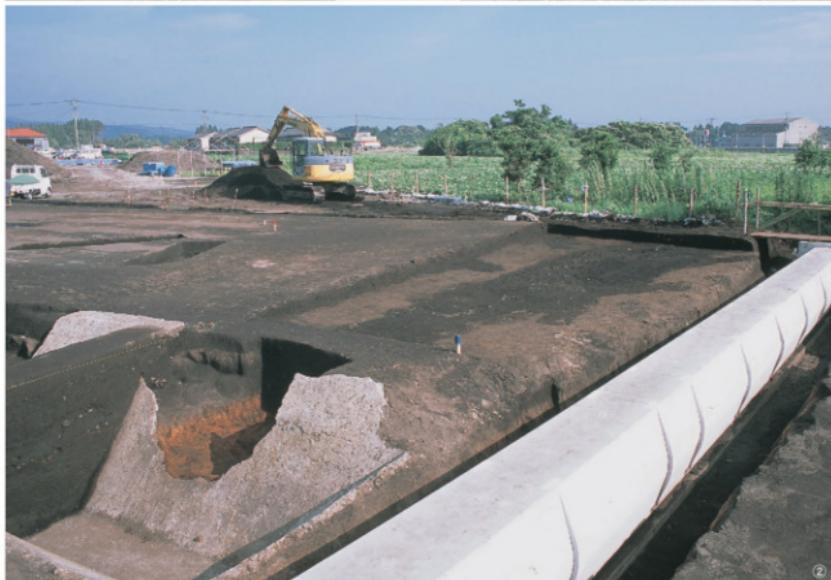
G区遺構検出状況6

土側溝2は、コンクリート製溜柵の南側側壁に直行するようにIV層上面で検出された。断面HII'北側から断面II'にかけては台形断面で、底盤幅約50cm、検出面からの深さ約98cmである。断面GG'付近とコンクリート製溜柵の間は、底盤幅約120cm、検出面からの深さ約90cmで断面形状が四角形と異なる。溜柵の南側側面を壊し接続している。米軍撮影の写真では、コンクリート製溜柵と土側溝1は、接続した状況が見られるが、土側溝2との間はつながっていない。撮影後に、溜柵の壁を壊し、溝をつなげたものと推測される。

①土側溝2完掘状況1（北から） ②土側溝2検出状況1

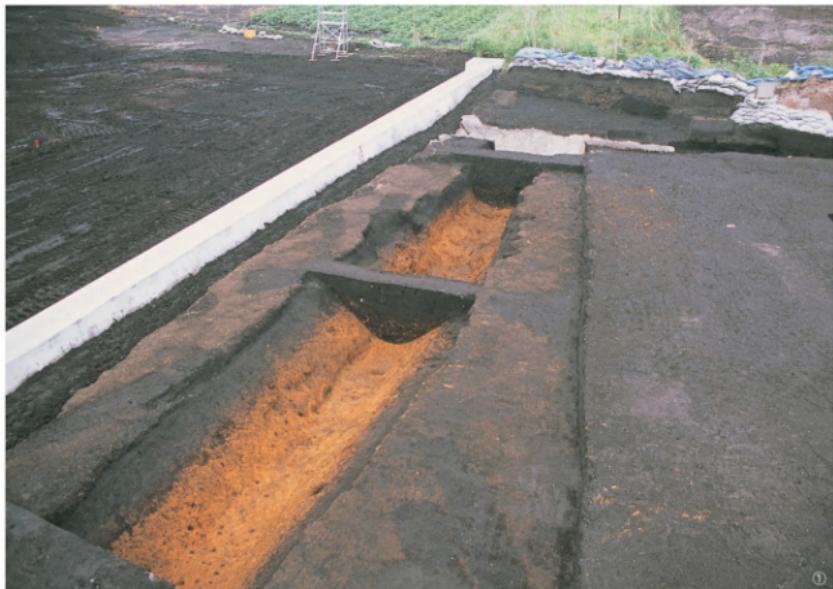
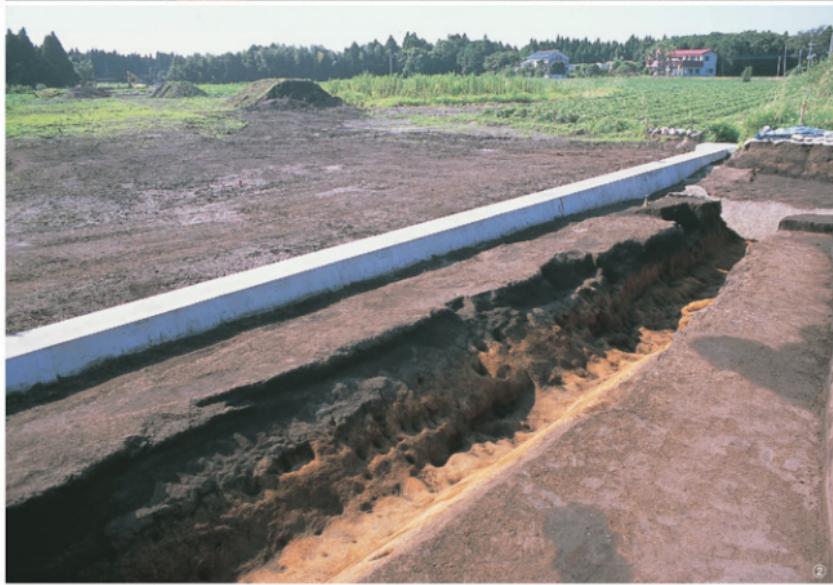
G区遺構検出状況7

①土側溝2埋土状況1(南から) ②土側溝2完掘状況2

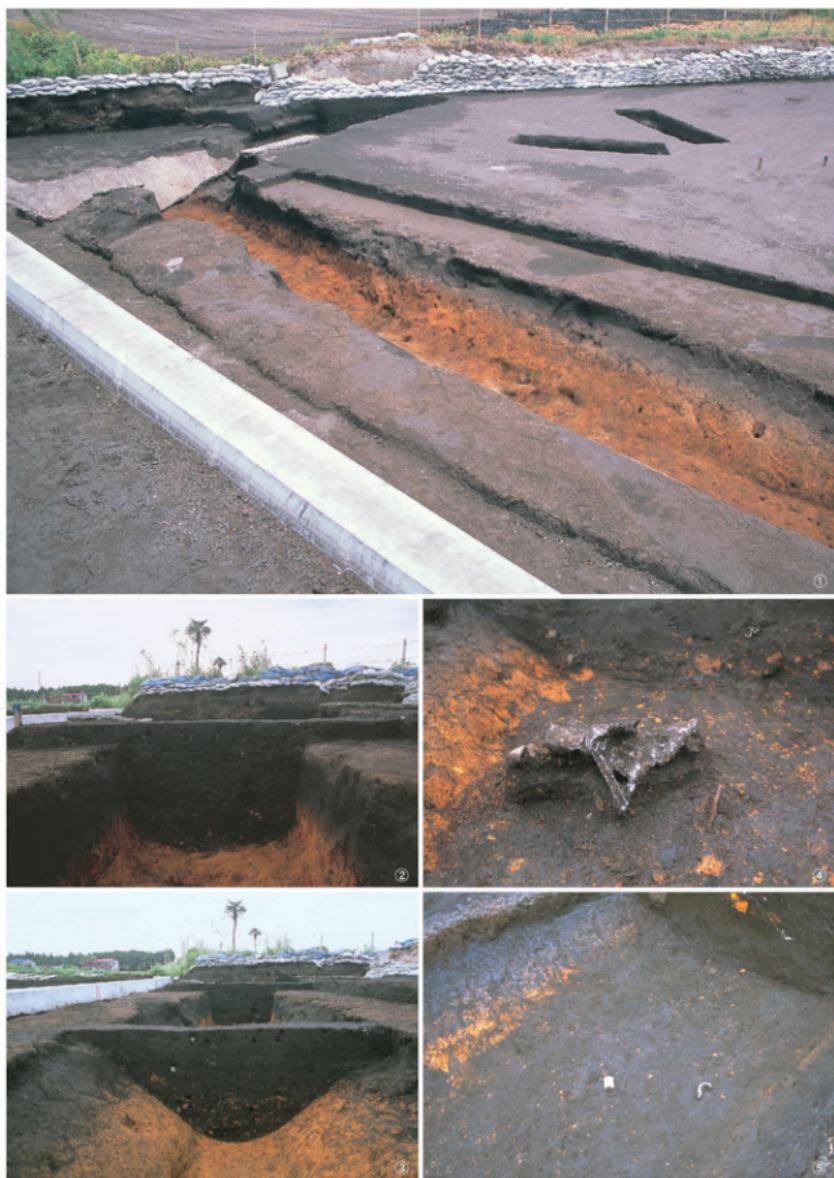
G 区 遺構検出状況 8

遺物 コンクリート製溜柵の埋土中からは、ジュラルミン片が1枚出土し、土側溝2の埋土中からは、ジュラルミン片と碍子が出土した。これらの遺物は、ほぼ同じ高さから出土した。溜柵や土側溝2に土砂が流入し、半ば埋まった状態で遺物も流入したものと考えられる。

①土側溝 2 完掘状況 1 (南から) ②土側溝 2 断面 1 ③土側溝 2 断面 2 ④・⑤遺物出土状況

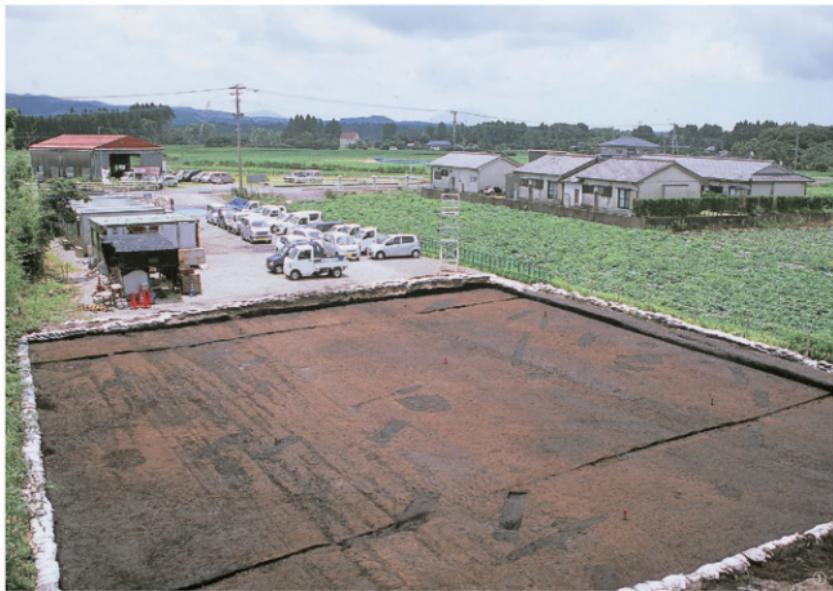
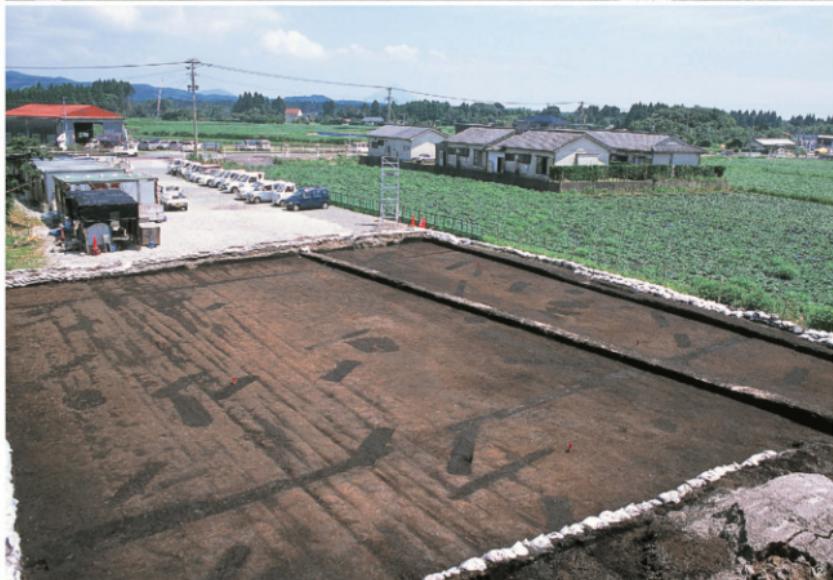
G区遺構検出状況10

米軍撮影の写真では、該当する誘導路の幅は約30mあり、飛行場に接続する誘導路の中では広い。

①誘導路跡・溝跡完掘状況1（北西から）

②誘導路跡・溝跡検出状況

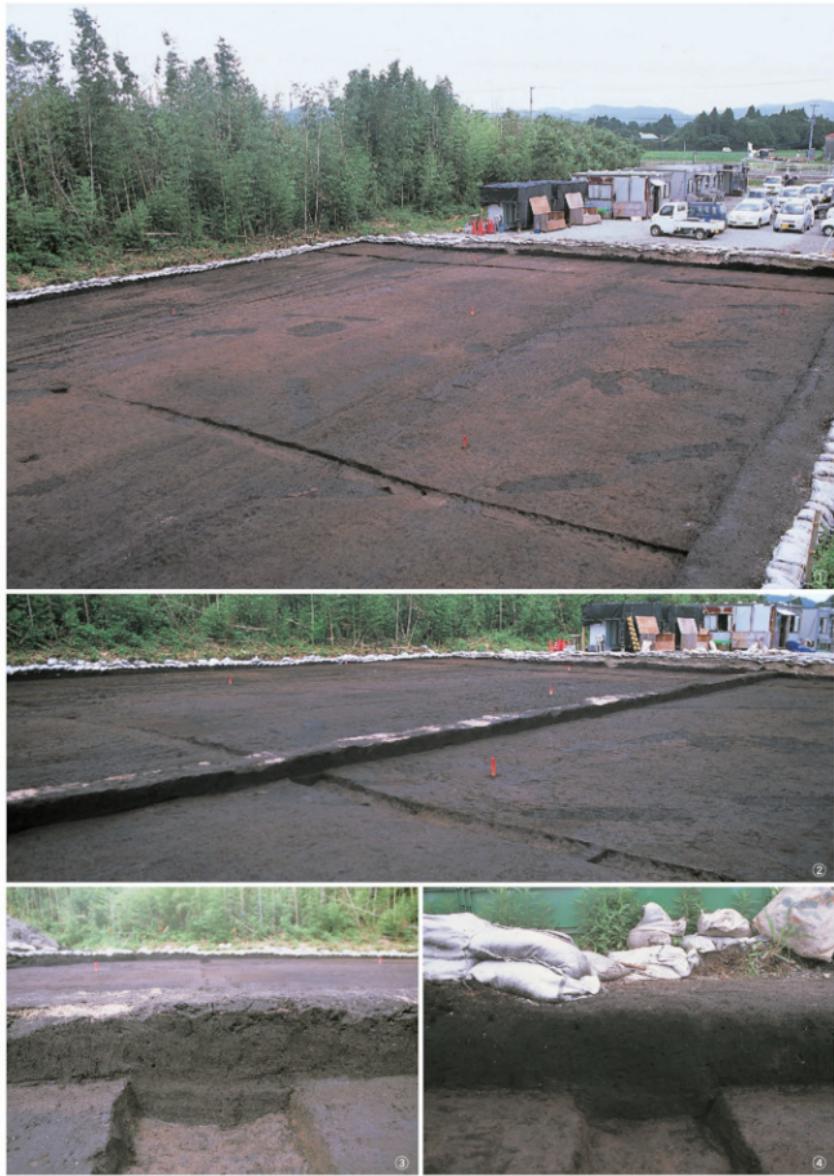
G区遺構検出状況11

①誘導路跡溝跡完掘状況2（南西から） ②横断面 ③溝路1断面 ④溝路2断面

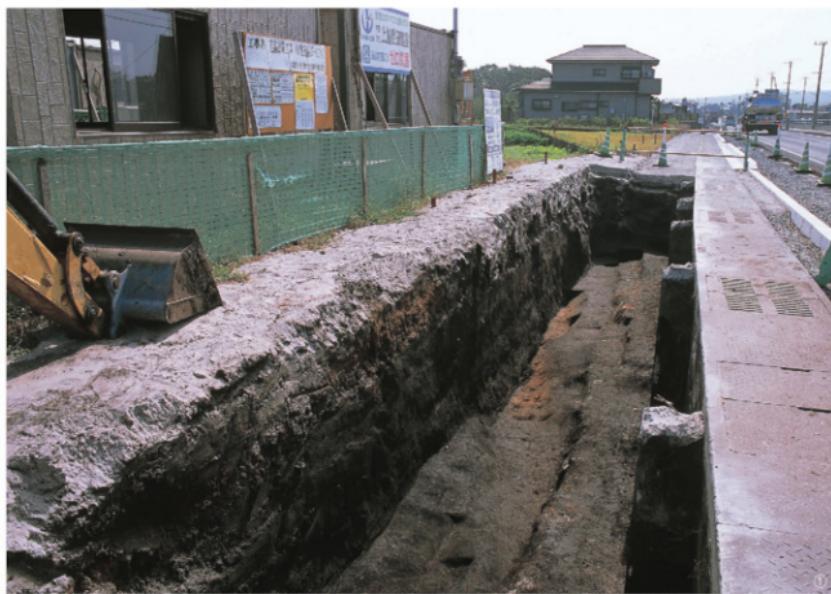
H区遺構検出状況2

AF-30区の歩道拡幅部分の22トレーンチでは、副滑走帯の縁に沿う土側溝跡を検出した。検出された土側溝跡は、上幅約120cm、長さ約5m、底盤は幅約50cmで、VI層上面まで掘りこみ造られていた。土側溝跡は、耕作等により上部がV層上面まで削平を受けたり、水道工事等の掘削を受けており検出されたのは、一部である。

①土側溝3(副滑走帯西側)完掘状況 ②土側溝3検出状況 ③断面 ④トレンチ断面

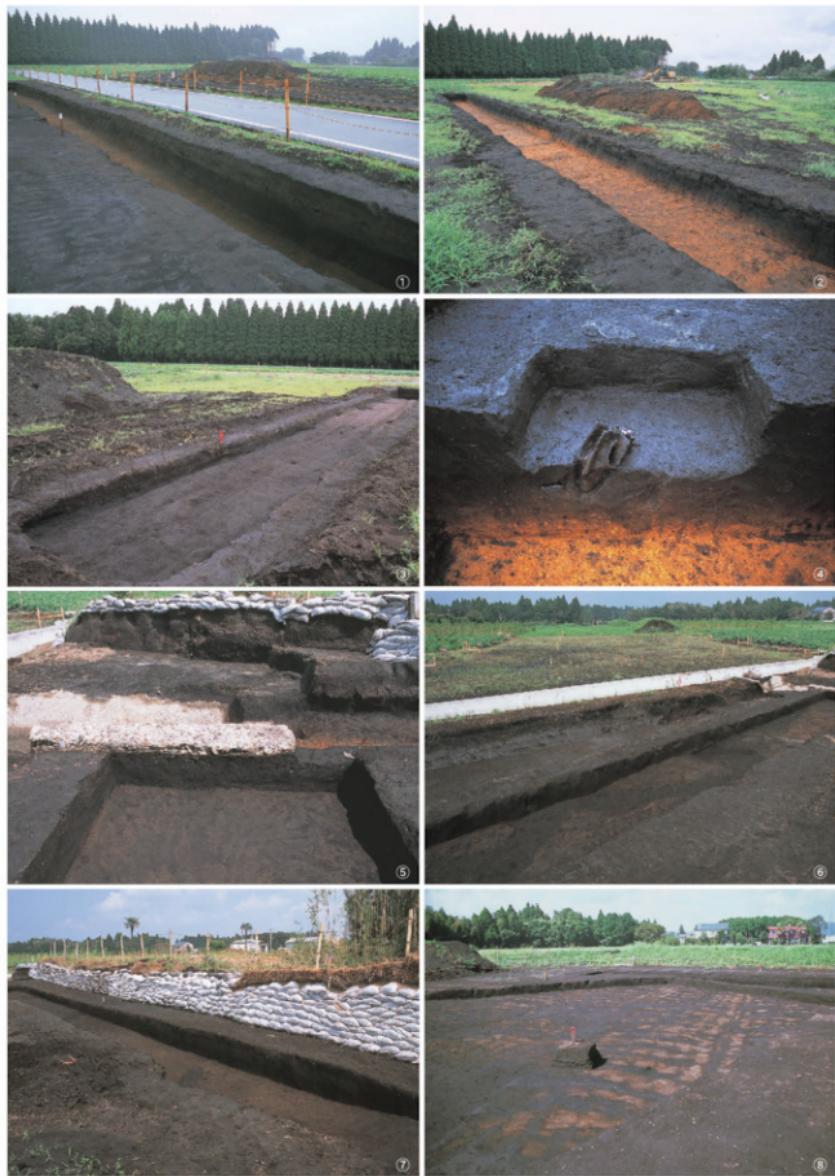
F・G・H区調査状況

遺物 AY-43区29トレーンチから遺物が出土した。この地点は、米軍撮影の写真では、副滑走帯の側縁部分にあたる。掘り込み跡がはつきりしない状況で、V層に突き刺さるように、金属製品No.55、56、57が出土した。No.57は、鉄製で直径約30mm、長さ約18cmのパイプに4枚の羽根がついた形状で、この羽根に、No.55、56が接着していた。No.57には、粉末状になったジュラルミンが付着していた。

①26トレンチ断面 ②28トレンチ断面 ③29トレンチ断面 ④29トレンチ遺物出土状況 ⑤11トレンチ断面 ⑥11トレンチ断面
⑦10トレンチ断面 ⑧F・G・H区調査状況
