第2節 調査の方法

第4節 調査の成果

第V章 久慈白糖工場跡

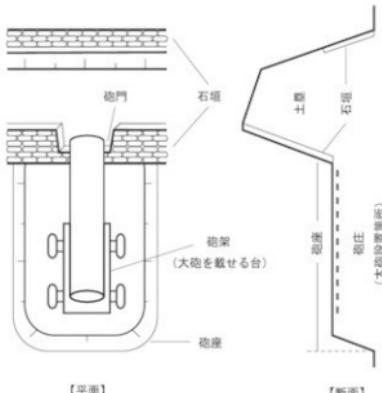
第50図 台場各部位名称図

今回の調査は、第52図に示す遺跡の範囲を調査対象とした。調査対象範囲には、当時の姿を良好に留めている石垣と土塁が残っている調査にあたっては、地形測量図の作成と発掘調査による関連施設の有無（1・9トレンチ）、大砲を設置した砲床と砲座の構造と残存状況把握（2・3トレンチ）、石垣と土塁の構造把握（4～8トレンチ）を目的とした。なお、台場の各部位の名称を第50図に示す。

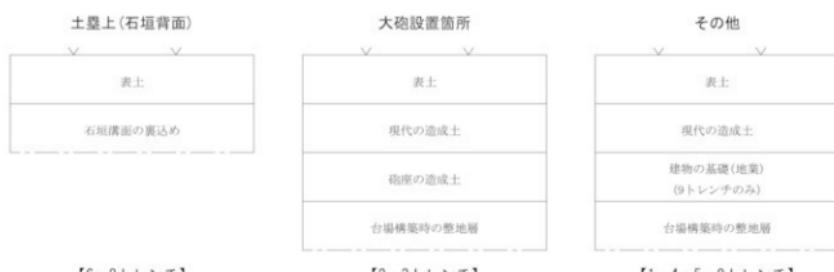
第51図 根占原台場跡基本層序柱状図

各地点の基本層序は、第51図のとおりである。石垣・土塁上の表土下位は石垣背面の裏込めとなっており、後世の影響が少ない。石垣・土塁前面の地点においては、表土の直下に公園整備段階等の現代の造成土が確認でき、少なからず後世の影響を受けている状況が確認できた。詳細については、各トレンチ毎に図示する。

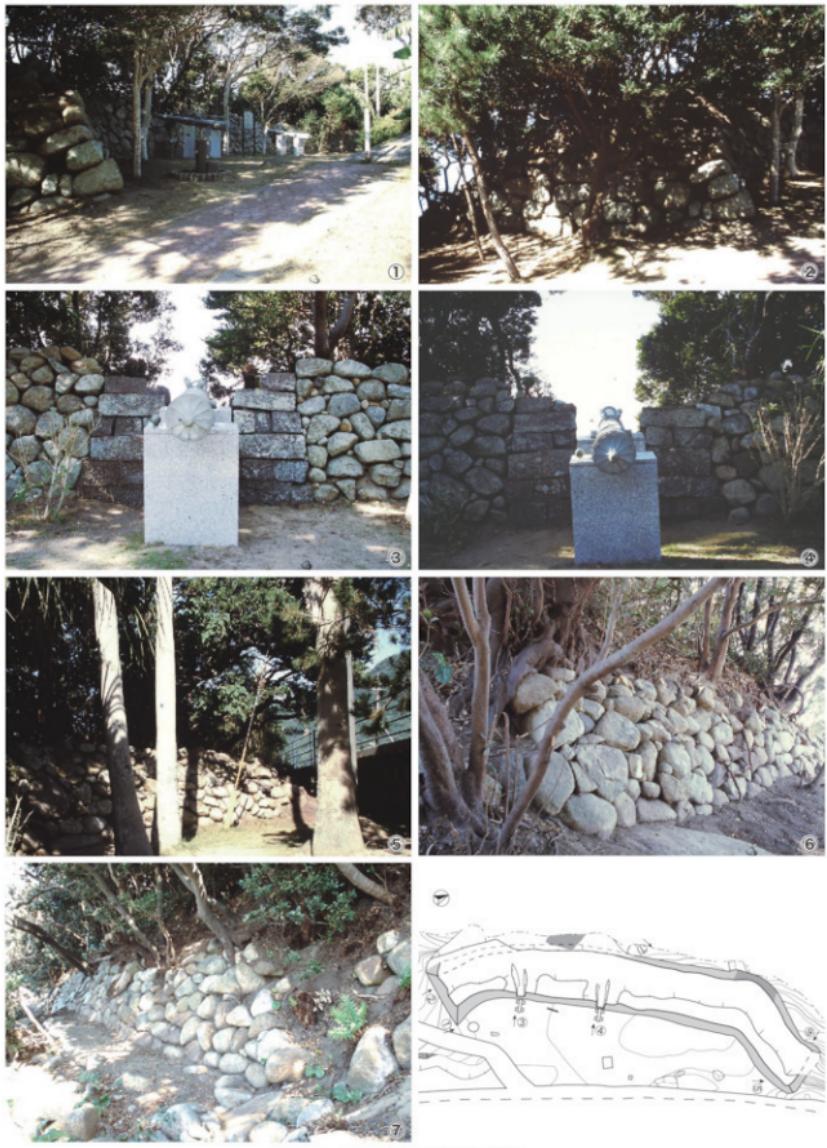
第53図 根占原台場跡石垣細部写真

地形測量を行った結果、石垣を含む土壘の規模は、長さ約50m、幅約0.8m、石垣の高さ約2mであることが分かった。形状は、弧状を呈する。石垣は、砲門部分（第53図③、④）が阿多火砲流起因の凝灰岩の切石を用いた布積み、その他の部分が花崗岩と凝灰岩の自然石を用いた野面積みである。凝灰岩の切石の範囲は、幅約2.8～2.9m、地表面からの高さ約1.7mで、現状では6段積まれていることが確認される。砲門の幅は約0.9mである。なお、阿多火砲流起因の凝灰岩は、近隣では雄川周辺の露頭で採取可能であり、船を用いて川から海岸沿いを進めば、本遺跡まで容易に運ぶことができる。

東（山）側の石垣（第53図①）は良好に残っていることが知られていたが、伐採の結果、西（海）側の石垣も一部崩落や積みなおした痕跡もあるものの大部分が残っていることが判明した（第53図⑦）。

また、各隅角部の積み方を観察すると、南東側は丁寧な算木積であるが（第53図②）、北西側はやや積み方の粗い算木積となっている（第53図⑥）。その他の隅角部は後世の改変（第53図⑤）や崩落により、積み方の観察ができない。残存箇所だけで判断すると、大砲が設置される目に触れやすい箇所は丁寧に作り、目に触れにくい海側の箇所は、やや雑な作り方をしている可能性が考えられる。なお、北西側の隅角部根石に、石垣に使用される花崗岩より巨大な花崗岩を配していることも観察できた（第53図⑥）。

石垣を含む土塁の規模は、長さ約50m、幅約0.8m、石垣の高さ約2mである。形状は弧状を呈する。石垣は、一部崩落等あるものの土塁のほぼ全面で確認することができる。石材は、砲門部分が阿多火碎石起因の凝灰岩の切石、その他の部分が花崗岩と凝灰岩の自然石を石材としている。積み方は、砲門部分が布積み、その他の部分が野面積みである。

暋角部の積み方は、算木積である。大砲が設置される目に触れやすい山側の箇所は丁寧に積み、目に触れない海側の箇所は、やや雑な積み方をしている。また、暋角部の根石には、直径1mを超える巨大な花崗岩を配している。

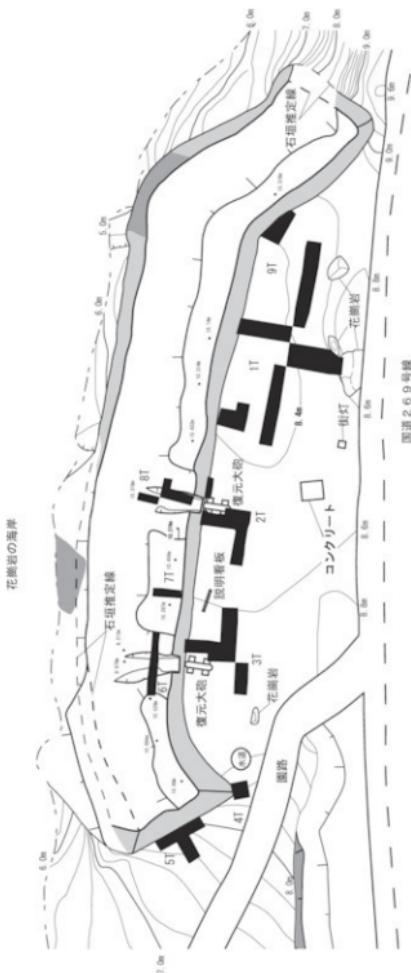
第54図 根占原台場跡トレニチ配置図

第54図のように9か所のトレントを設定して調査を行った結果、遺跡の残存状況や、台場の構築方法等について把握することができた。以下、関連施設の有無（1・9トレント）、大砲を設置した砲床・砲座の構造と残存状況把握（2・3・8トレント）、石垣と土壘の構造把握（4～8トレント）の目的毎に詳述していきたい。

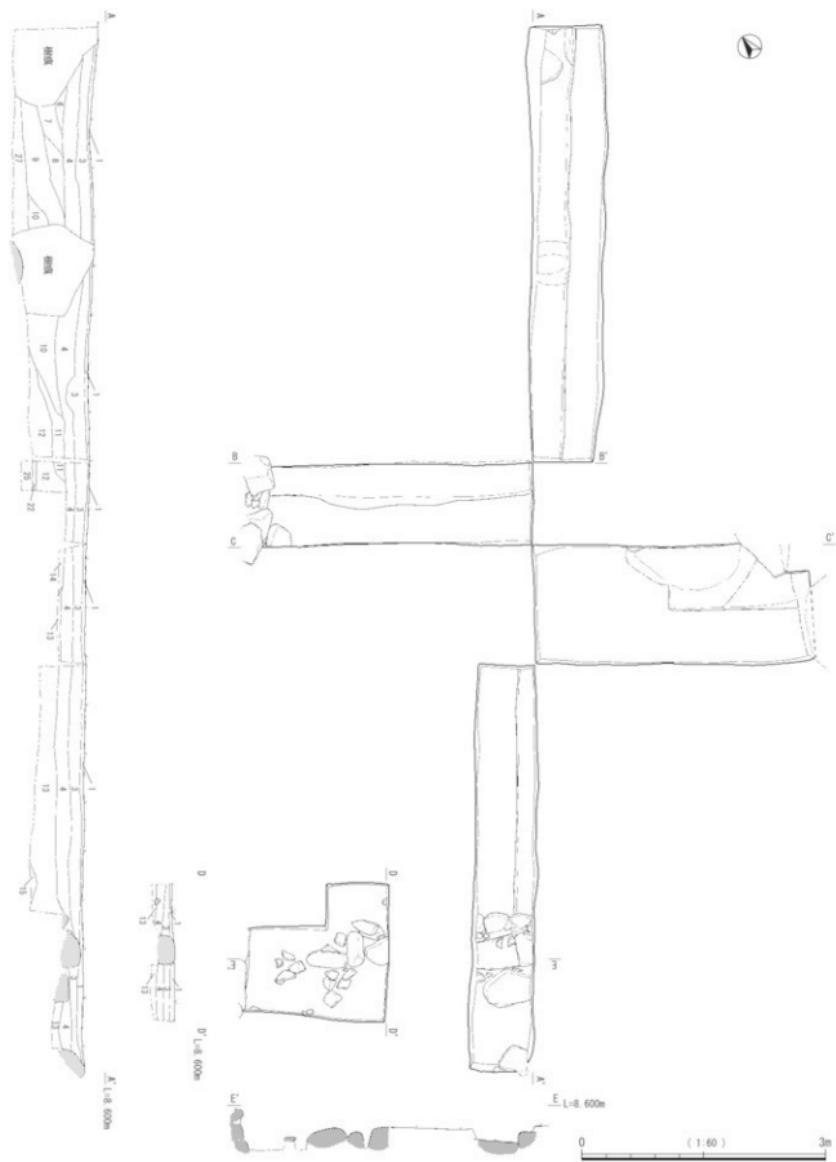
第55図 根占原台場跡1トレンチ実測図①

調査の結果、トレント西側で石列を検出した。石列全体を検出できていないため、その規模は不明だが、確認できている範囲で長さ約3.2mを測る。石列に用いられた石材は、花崗岩である。南側に石の面を捕えており、北側は栗石状を呈する。残存状況から石垣を伴う土壘が存在した可能性が考えられる。

また、現代の造成土を除去後、サブトレントを設定し、土層の観察を行ったところ、台場構築時の整地の状況を窺うことができた。掘り下げることができた最下段の一部では、直径約30～150cm超の花崗岩を数点確認された。これらは、現在も海側に広がる花崗岩で構成される海岸の続きと推測される。その上部に褐色～暗褐色系の土と黄褐色系の土が西（石垣）側から東側へ交互に積み重なる堆積状況が確認された。これらの状況から花崗岩の海岸に褐色～暗褐色系の土と黄褐色系の土を石垣側から交互に盛土し、整地したものと思われる。

台場構築以前は、花崗岩で構成される海岸が今回の調査範囲周辺まで広がっていたものと思われる。その上部に褐色～暗褐色系の土と黄褐色系の土を石垣側から交互に盛土し、整地したものと思われる。ある程度整地した段階で、砲座や関連施設、石垣・土塁等を構築していくものと推測される。

北側の砲門から約5m北の地点で、石列が確認された。この石列の南側に石の面を揃えており、北側は栗石状を呈することから、石垣を作った土塁が存在した可能性が考えられる。

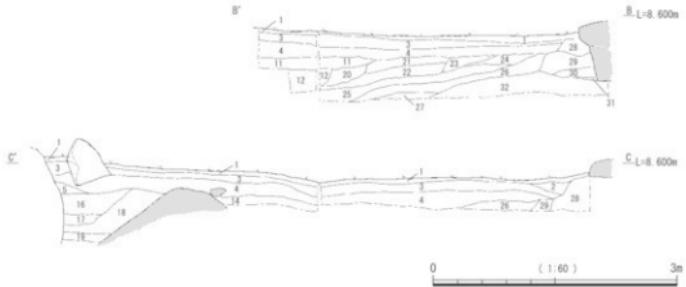
第56図 根占原台場跡1トレンチ実測図(2)

- 1 黒褐色土 (10R2/3) しまりなし 粘性なし 表土
 2 増褐土色 (10R3/4) しまりあり 粘性なし 硬質 現代の造成土
 3 黒褐色土 (10R4/1) しまりあり 粘性なし 砂利層 現代の造成土
 4 黒褐色土 (7.5R3/2) しまりあり 粘性なし 現代の造成土
 5 増褐色砂質土 (7.5R6/1) しまりなし 粘性なし シラスを用いた造成土 現代の造成土
 6 増褐土色 (10R3/3) しまりややあり 粘性なし 台場築造時の整地層
 7 黒褐色土 (7.5R4/3) しまりややあり 粘性なし 直径1cm程度の明褐色土ブロックを少量含む 雪印粒を含む 台場築造時の整地層
 8 増褐土色 (10R3/3) しまりややあり 粘性なし 台場築造時の整地層
 9 にじみ 黃褐色土 (10R4/3) しまりややあり 粘性なし 台場築造時の整地層
 10 増褐土色 (10R3/4) しまりややあり 粘性なし 台場築造時の整地層
 11 にじみ 黄褐色土 (10R4/3) しまりややあり 粘性なし 直径10cm程度の明褐色土ブロックを少量含む 雪印粒を含む 台場築造時の整地層
 12 増褐土色 (7.5R2/4) しまりややあり 粘性なし 雪印粒を含む 台場築造時の整地層
 13 増褐土色 (10R3/4) しまりややあり 粘性なし 台場築造時の整地層
 14 にじみ 黄褐色土 (10R4/3) しまりややあり 粘性なし 直径1~3cm程度の明褐色土ブロックを多量含む 台場築造時の整地層
 15 にじみ 黄褐色土 (10R4/3) しまりややあり 粘性なし 直径1~3cm程度の明褐色土ブロックを含む 台場築造時の整地層
 16 増褐土色 (7.5R3/4) しまりややなし 粘性なし 台場築造時の整地層
 17 にじみ 黄褐色土 (10R4/3) しまりややなし 粘性なし 雪印粒を含む 台場築造時の整地層
 18 増褐土色 (10R3/3) しまりややあり 粘性なし 直径1~10cm程度の黒褐色土ブロックを少量含む 台場築造時の整地層
 19 にじみ 黄褐色土 (10R4/3) しまりややあり 粘性なし 花崗岩片・雲母粒を含む 台場築造時の整地層

20 黒褐色土 (10R4/4) しまりややなし 粘性なし 直径1~10cm程度の花崗岩・雲母粒を含む 台場築造時の整地層
 21 増褐土色 (10R3/4) しまりややあり 粘性なし 花崗岩片を少量含む 雪印粒を含む 台場築造時の整地層
 22 にじみ 黄褐色土 (10R4/3) しまりややあり 粘性なし 台場築造時の整地層
 23 増褐土色 (10R3/4) しまりややあり 粘性なし 花崗岩片を含む 台場築造時の整地層
 24 増褐土色 (10R3/4) しまりややあり 粘性なし 台場築造時の整地層
 25 にじみ 黄褐色土 (10R4/3) しまりややあり 粘性なし 直径1~3cm程度の明褐色土ブロックを多量含む 台場築造時の整地層
 26 にじみ 黄褐色土 (10R4/3) しまりややあり 粘性なし 花崗岩片・雲母粒を多量含む 台場築造時の整地層
 27 黒褐色土 (10R2/1) しまりややあり 粘性なし 花崗岩片を少量含む 台場築造時の整地層
 28 黒褐色土 (10R3/2) しまりややあり 粘性なし 直径5~15cm程度の礫を含む 台場築造時の整地層
 29 増褐土色 (10R3/3) しまりややあり 粘性なし 直径3~5cm程度の明褐色土ブロックを含む 台場築造時の整地層
 30 黒褐色土 (10R3/2) しまりややあり 粘性なし 台場築造時の整地層
 31 増褐土色 (10R3/2) しまりややあり 粘性なし 直径1~3cm程度の明褐色土ブロックを多量含む 台場築造時の整地層
 32 黒褐色土 (10R3/2) しまりややあり 粘性なし 直径1cm程度の明褐色土ブロックを含む 台場築造時の整地層

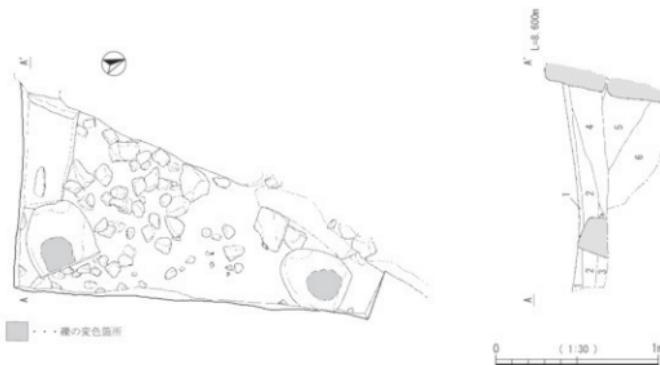
第58図 根占原台場跡 トレンチ実測図

調査の結果、表土及び現代の造成土を除去した後、直径5～20cmの花崗岩と凝灰岩から構成される礫を多く含む層を検出した。礫の割合は凝灰岩より花崗岩が多い。検出されたこの礫を多く含む層は、後述する5トレントで検出された礫集中箇所より密集度が低く、礫自体も小振りである。

さらにこの層の直上で直径約30～40cmの大きめの花崗岩が2点出土した。2点とも一部黒く変色している部分が認められた。この変色部分については当初、一部現地表面上に露出していたことが要因ではないかと考えていた。しかし、この2点間における変色している箇所の中心点の距離を計測したところ、約1.8m（約1間）であることが分かった。そのため、この2点の大きめの花崗岩は建物の礎石である可能性が浮上してきたのである。そうした場合、2点の大きめの花崗岩の直下にある、花崗岩と凝灰岩から構成される礫を多く含む層は、礎石の不同沈下を防ぐための建物基礎や軟弱地盤の対策として行われた地業の痕跡であると合理的に理解することができる。今後、この考えを検証するために、9トレント周辺を面的に広げた調査が必要であろう。

- 1 黒褐色土 (10R3/2) しまりなし 粘性なし 表土
 2 暗灰色土 (10B4/1) しまりあり 粘性なし 砂利層 現代の造成土
 3 黒褐色土 (10R3/2) しまりややあり 粘性なし 直径5~20cm程度の花崗岩・凝灰岩を含む 基礎か?
 4 褐色土 (10R4/4) しまりややあり 粘性なし 直径5~20cm程度の花崗岩・凝灰岩を含む 基礎か?
 5 暗褐色土 (10R3/3) しまりややなし 粘性なし 台場構築時の整地層
 6 黑褐色土 (10R2/2) しまりややあり 粘性なし 台場構築時の整地層

また、この石列が確認された地点から約11m北の地点で建物基礎や軟弱地盤の対策としておこなわれた地業の痕跡の可能性がある花崗岩と凝灰岩から構成される礫を多く含む層を検出した。さらにこの層の直上には、2点の大きめの花崗岩が出土している。花崗岩の上部は黒く変色しており、2点間における変色している箇所の中心点の距離は、約1.8m（約1間）であった。この2点の大きめの花崗岩は建物の礎石である可能性が考えられる。この考えを検証するためには、9トレンチ周辺を面向に広げ、周囲に他の礎石がないか確認することが必要である。

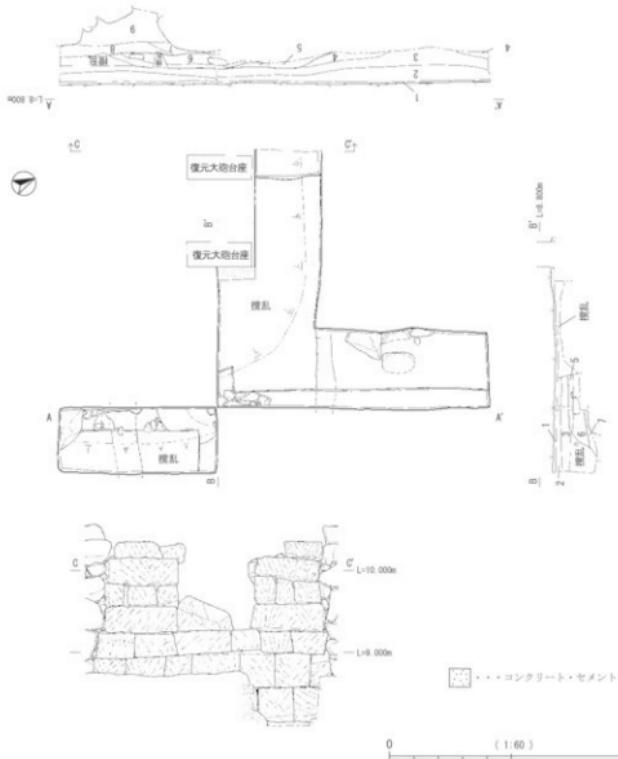
第59図 根占原台場跡3トレンチ実測図

表土を除去すると、トレンチ西側の復元大砲周辺で、復元大砲設置時にできた擾乱が検出された。その他の箇所では、公園造成時と思われる砂利層等、現代の造成土が堆積していたため、除去していった。すると、一部擾乱があつたものの、トレンチ中心部分で非常にしまりがある台状の高まりが確認できた。この台状の高まりが砲座の可能性があると考え、構造確認のため、一部サブトレンチを設定し、掘り下げを行った。高まりを構成する層中からは、多くの凝灰岩が検出された。

鹿児島市紙園之洲砲台跡では、砲座の硬化面の下に敷かれた多量の敷石が確認されており、3トレンチで確認された状況と類似している。よって、このしまりのある台状の高まりは、砲座の可能性が高いと判断される。砲座と思われる遺構の上端の幅は約2.2m、下端の幅は約2.7mである。全形を把握できていないため、長さは不明である。東側に調査範囲を広げることで、規模の確定ができるだろう。なお、大砲の轍跡は確認されていないため、上端は削平を受けているものと思われる。

砲門を構成する凝灰岩の切石は、調査の結果、現状地表上に見えている段より、さらにもう一段確認できた。この最下段の凝灰岩の切石の下部は粗く調整されていた。目に触れない部分は、粗い加工で済ませたものと思われる。つまり、丁寧な加工をしている部分と粗い加工で済ませた部分の境目が当時の地表面であると想定される。

- 1 黒褐色土 (10R3/3) しまりなし 粘性なし 表土
 2 暗褐色土 (10R3/4) しまりあり 粘性なし 硬質 現代の造成土
 3 暗灰色土 (10W4/1) しまりあり 粘性なし 砂利層 現代の造成土
 4 黑褐色土 (7.5YR3/2) しまりあり 粘性なし 現代の造成土
 5 黑褐色土 (10R3/3) しまりあり 粘性なし 直径10cm程度の花崗岩・花崗岩を多量含む 硬質 埋座の構成土
 6 暗褐色土 (10R3/4) しまりあり 粘性なし 直径10cm程度の花崗岩を少量含む 硬質 埋座の構成土
 7 暗褐色土 (10W4/4) しまりややあり 粘性なし 芝田粒を多量含む 台場構築時の整地層
 8 暗褐色土 (10R3/4) しまりややあり 粘性なし 台場構築時の整地層
 9 暗褐色土 (10R3/4) しまりややあり 粘性なし 芝田粒を含む 台場構築時の整地層

床・砲座の痕跡を確認することができなかった。3トレンチを設定した南側の復元大砲周囲では、砲座と思われる上端幅約2.2m、下端幅約2.7mの台状の高まりが確認された。なお、砲架の轍跡は確認されていないため、大砲設置箇所である砲床は削平を受けているものと思われる。

下部に凝灰岩を敷き詰め、土を硬く締めながら、砲座を構築したものと思われる。形状は長方形である。薩摩藩が安政3（1856）年以降採用したキスト砲架に用いられる半円形の台座とは異なるため、根占原台場には、旧式の砲架が設置されていたものと思われる。現存する石垣も、射界部分に砲門を設け、その周囲は背の高い防護壁を造るといった特徴を持つ、旧式の砲架を設置するため構造であり^{甲2)}。今回の調査で検出された台座の形状とも矛盾はない。

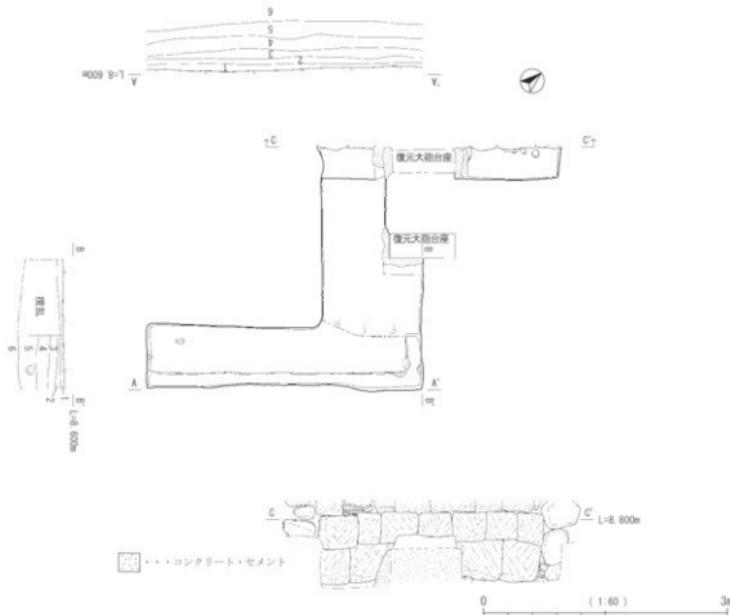
第61図 根占原台場跡2トレンチ実測図

表土を除去すると、トレンチ西側の復元大砲周辺で、復元大砲設置時にできた擾乱が検出された。その他の箇所では、公園造成時と思われる砂利層等、現代の造成土が堆積していたため、除去していった。

しかし、3トレンチで確認された砲座のような遺構は確認できなかった。おそらく、公園造成時若しくはそれ以前に削平されたものと思われる。

砲門を構成する凝灰岩の切石は、3トレンチ同様、現状地表上に見えている段より、さらにもう一段あり、最下段の凝灰岩の切石の下部は粗く調整されていた。その周辺では数点の凝灰岩片が出土した。これは、現地で凝灰岩の最終調整を行った痕跡と推測される。

- 1 黒褐色土 (10B2/3) しまりなし 粘性なし 表土
 2 黄褐色土 (10B2/4) しまりあり 粘性なし 硬質 現代の造成土
 3 黄灰色土 (10B4/1) しまりあり 粘性なし 砂利層 現代の造成土
 4 黒褐色土 (7.5YR2/2) しまりあり 粘性なし 現代の造成土
 5 オリーブ褐色土 (5Y3/1) しまりややあり 粘性なし 台場構築時の整地層
 6 黄褐色土 (10Y5/6) しまりややなし 粘性なし 台場構築時の整地層

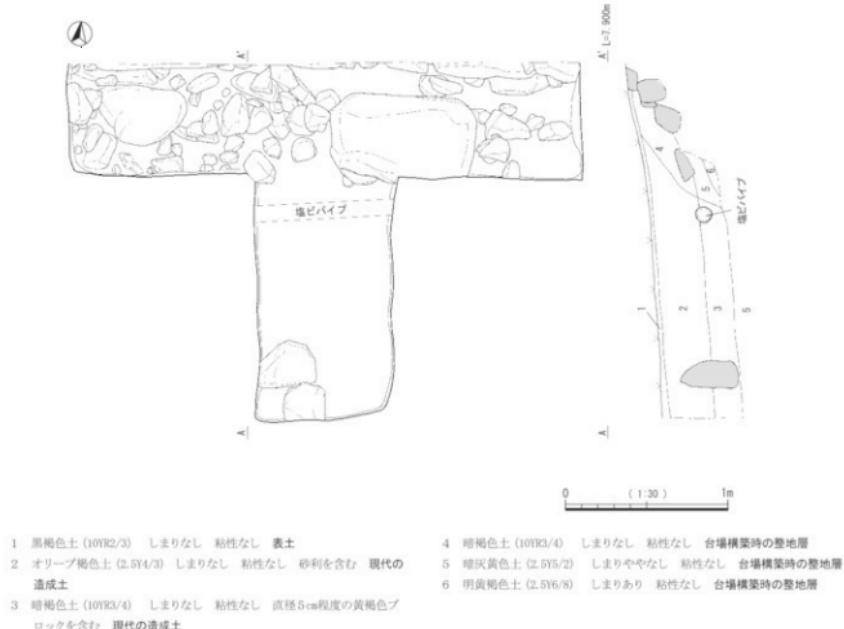
第62図 根占原台場跡5トレンチ実測図

表土を除去すると、トレンチ南側は擾乱による削平を受けている。擾乱からは塩ビパイプ片やアルミ缶の蓋等が出土している。擾乱の影響を受けていないトレンチ北側では、石垣に接するように直径約5~90cmの花崗岩と凝灰岩の礫が多数検出された。礫の割合は、花崗岩が主体で確認された凝灰岩は4点だけである。

この礫の集中範囲は、基部に働く水平方向の分力に対するために石橋に用いられる反力石のような役割を果たしていたのではないかと考えられる。

石垣前面南側では、地表下で石垣に接するように直径約5～90cmの縦の集中範囲が確認された。この縦の集中範囲は、基部に働く水平方向の力に對抗するために石橋に用いられる反力石のような役割を果たしていたのではないかと考えられる^{甲1)}。

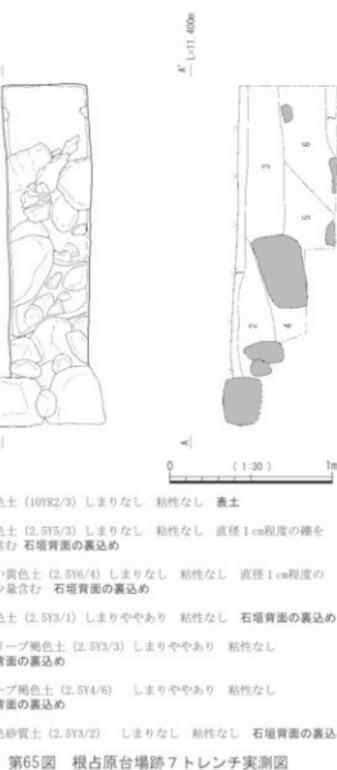
第65図 根占原台場跡7 トレンチ実測図

表土を除去すると、石垣背面から西側へ約40cmの範囲で、花崗岩から構成される栗石が確認された。この栗石の下には、深さ約20cmの土の裏込めが堆積している。この土の裏込めを掘り下げると2段目の栗石が検出された。石垣背面から西側へ約60cmの範囲で確認されている。石材は花崗岩である。2段目の栗石の下には、深さ約30cm

の土の裏込めが堆積しており、さらにこの土の裏込めを掘り下げると3段目の栗石が検出された。石垣背面から西側へ約1.5mの範囲で確認されている。石材は1・2段目と異なり、凝灰岩である。

これらの状況から、石垣背面の裏込めは、栗石と土を交互に積み上げる構造であり、上部より下部のほうが多い栗石を使用していることが判明した。また、確認された3段の栗石は、1・2段目と3段目で使用している石材が異なる点も注目される。

石垣背面の裏込めは、栗石と土を交互に積み上げる構造であり、上部より下部のほうが多くの栗石を使用していることが判明した。7トレンチでは3段の栗石を、8トレンチでは2段の栗石を確認している。上から1・2段目の栗石は花崗岩主体、3段目の栗石は凝灰岩主体である。

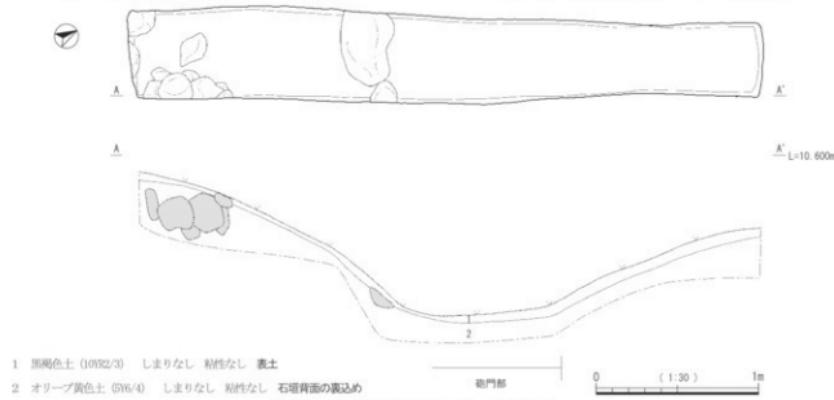
第64図 根占原台場跡6 トレンチ実測図

調査の結果、6トレンチでは砕門を構成する凝灰岩は検出されなかった。そのため、砕門を構成する凝灰岩は現状地表上に露出しているもののみと思われる。

なお、トレンチ南側では、栗石と思われる花崗岩が集中して出土している。

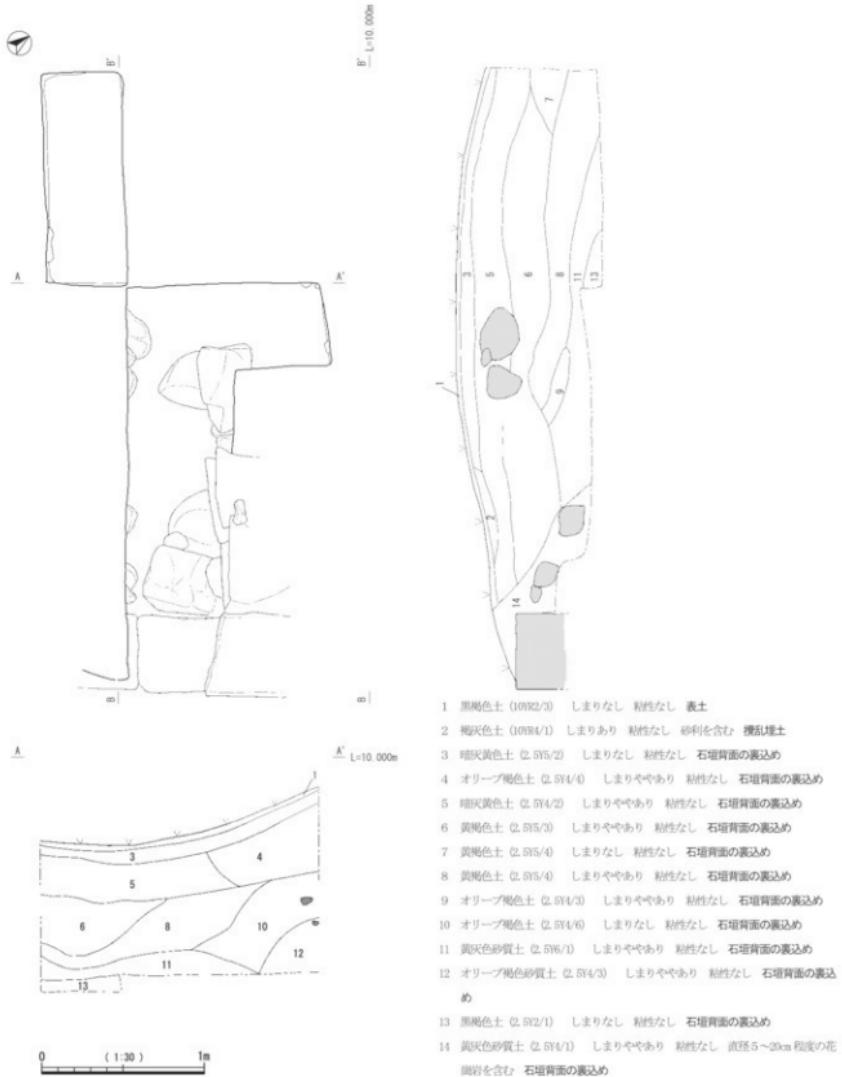
第66図 根占原台場跡8 トレンチ実測図

調査の結果、現状地表に露出している凝灰岩以外の砕門を構成する凝灰岩を確認することはできなかった。

また、石垣背面の裏込めは、7トレンチ同様、栗石と土を交互に積み上げる構造であり、上部より下部のほうが多い栗石を使用していることが判明した。

なお、確認された栗石は2段で、使用されている石材は花崗岩が主体であり、凝灰岩は2～3点しか出土していない。

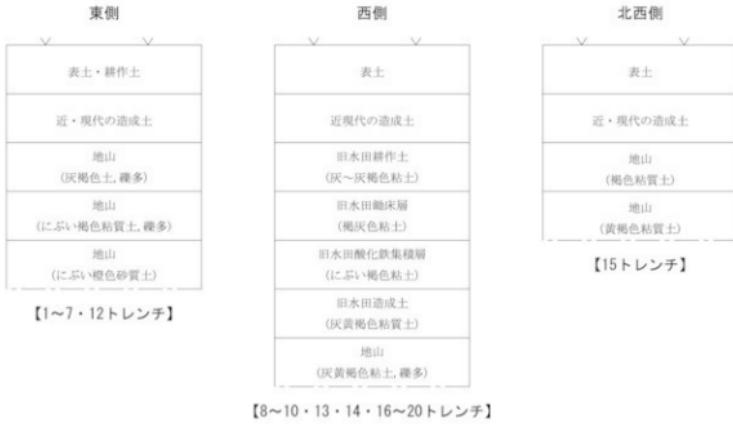
第72図 久慈白糖工場跡基本層序柱状図

各地点の基本層序は、第72図のとおりである。東側は現在、宅地及び畠地となっている地点で、表土や耕作土を除去すると家屋建設時や基盤整備時と考えられる近代以降の遺物を含んだ造成土が確認できる。さらにこの造成土を除去すると地山である礫を多量含む灰褐色土やにぶい褐色粘質土、にぶい橙色砂質土が確認できる。西側は、近・現代の造成土を除去すると旧水田闊連の層が確認された。旧水田の時期は特定できなかったが、明治35年の古地図（第69図）の本遺跡周辺に水田の記号が描かれていないことから、近世以前の水田の可能性が高いと思われる。ただし、北西側のみ地層の様相が他と異なるようである。なお、遺構検出面は、それぞれ近・現代造成土直下の層である。

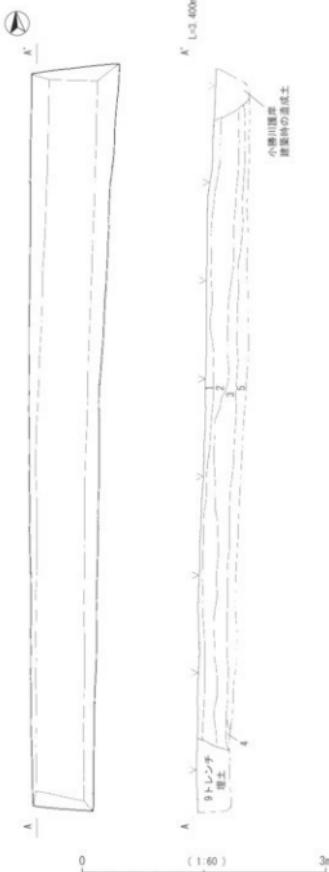
第84図 久慈白糖工場跡11トレンチ実測図

- 1 増赤灰色土 (10R3/2) しまりなし 黏性ややなし 直径1~2cm の繩を含む 表土
- 2 赤褐色土 (2.5YR4/8) しまりややなし 黏性ややあり 直径1~2cm の繩を多く含む 近・現代の造成土
- 3 増赤褐色 (GYR3/2) しまりややなし 黏性ややなし 直径1~5cm の繩、煉瓦片を多量含む 近・現代の造成土
- 4 増赤褐色粘質土 (GYR3/6) しまりあり 黏性あり 煉瓦片を含む 近・現代の擾乱埋土
- 5 灰色粘土 (7.5Y4/1) しまりあり 黏性あり 直径1~2cm の繩を多量含む 水田耕作土

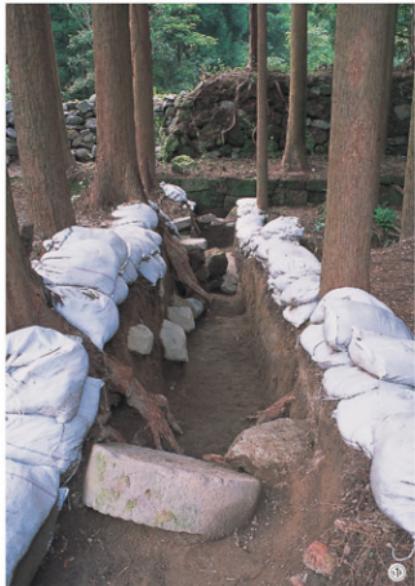
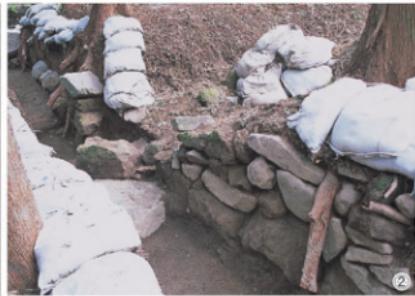
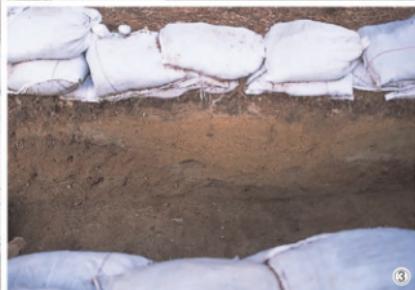
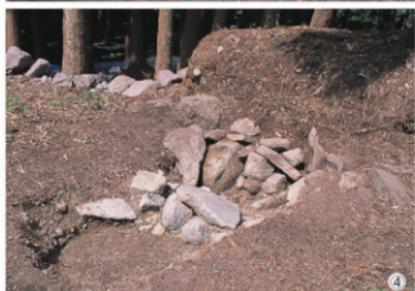
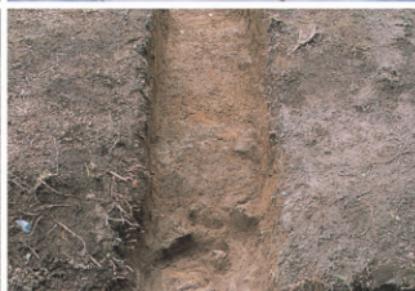
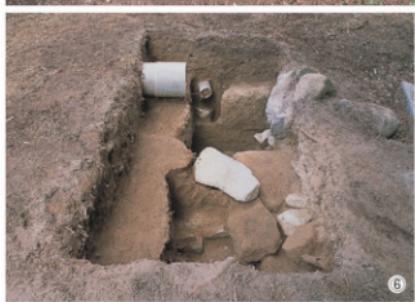
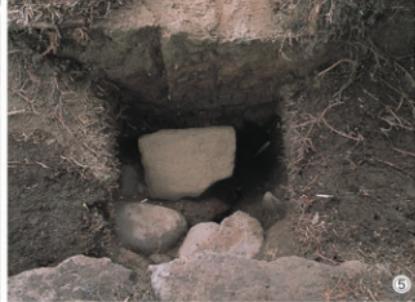
図版1 敷根火薬製造所跡1・3トレンチ

① 1トレンチ全景 ② 1トレンチ検出基礎及び石垣 ③ 1トレンチ土層断面
④ 3 a トレンチ全景 ⑤ 3 b トレンチ検出導水路及び硬化面 ⑥ 3 c トレンチ検出導水路

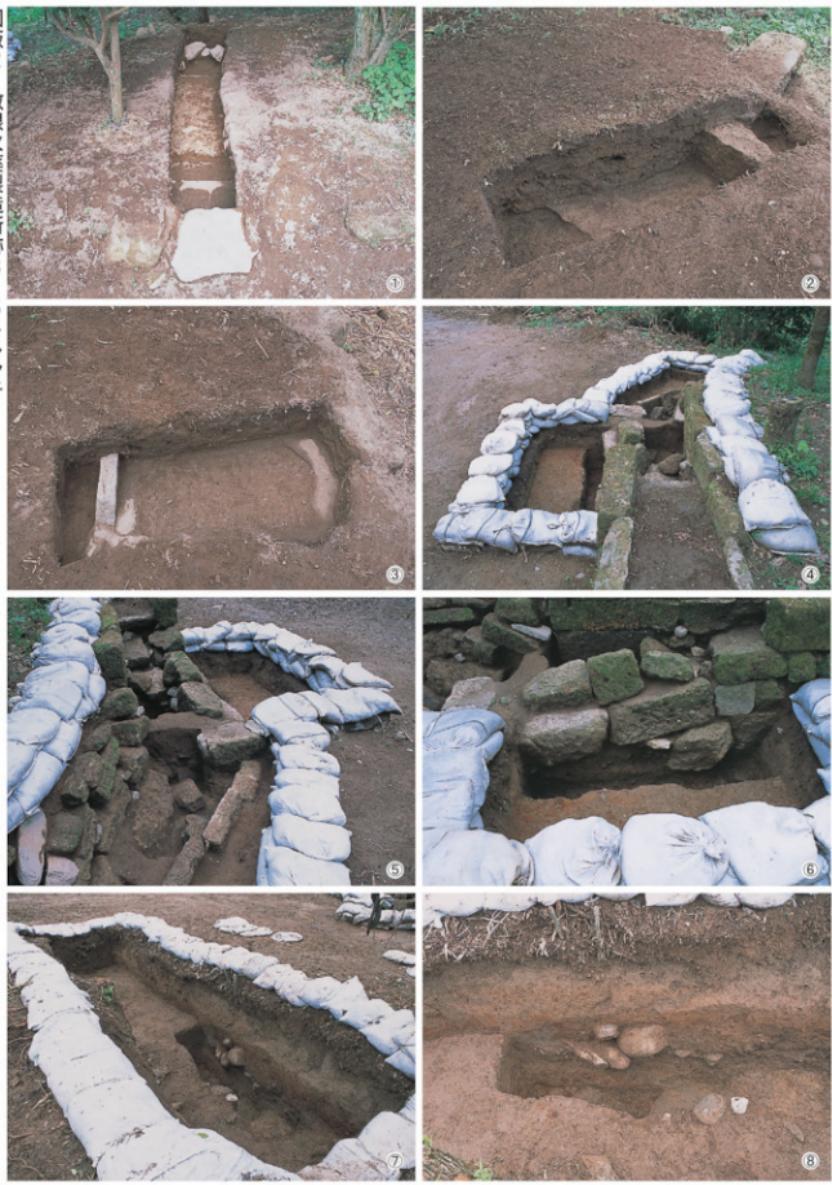
図版2 敷根火薬製造所跡3・5トレンチ

①3 d トレンチ全景 ②3 e トレンチ全景 ③3 f トレンチ全景 ④3 g トレンチ全景1 ⑤3 g トレンチ全景2
⑥3 g トレンチ水路下部土層断面 ⑦5 トレンチ南側全景 ⑧5 トレンチ南側土層断面

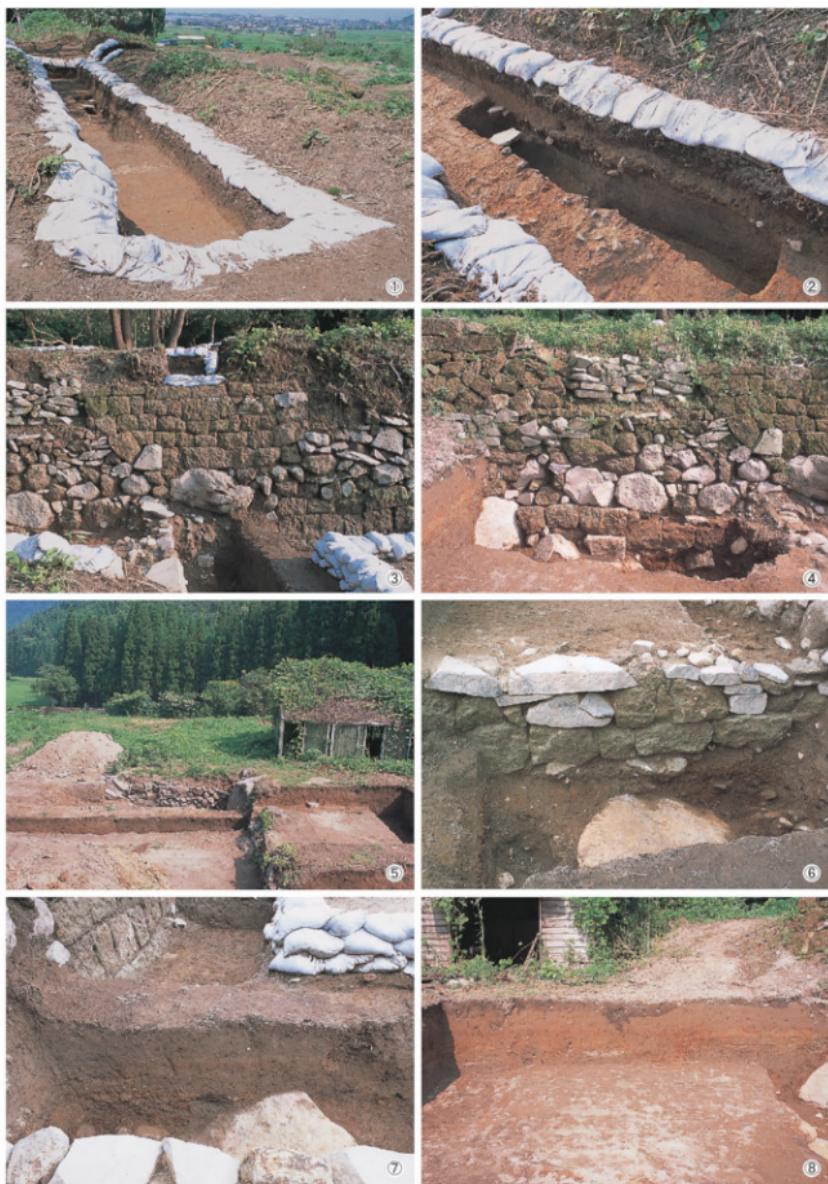
図版3 敷根火薬製造所跡4・5トレンチ

①5 トレンチ北側全景 ②5 トレンチ北側土層断面 ③4 トレンチ検出南側石垣 ④4 トレンチ石垣下部状況
⑤4 トレンチ北側全景 ⑥4 トレンチ検出東側石垣 ⑦4 トレンチ西壁土層断面 ⑧4 トレンチ東壁土層断面 1

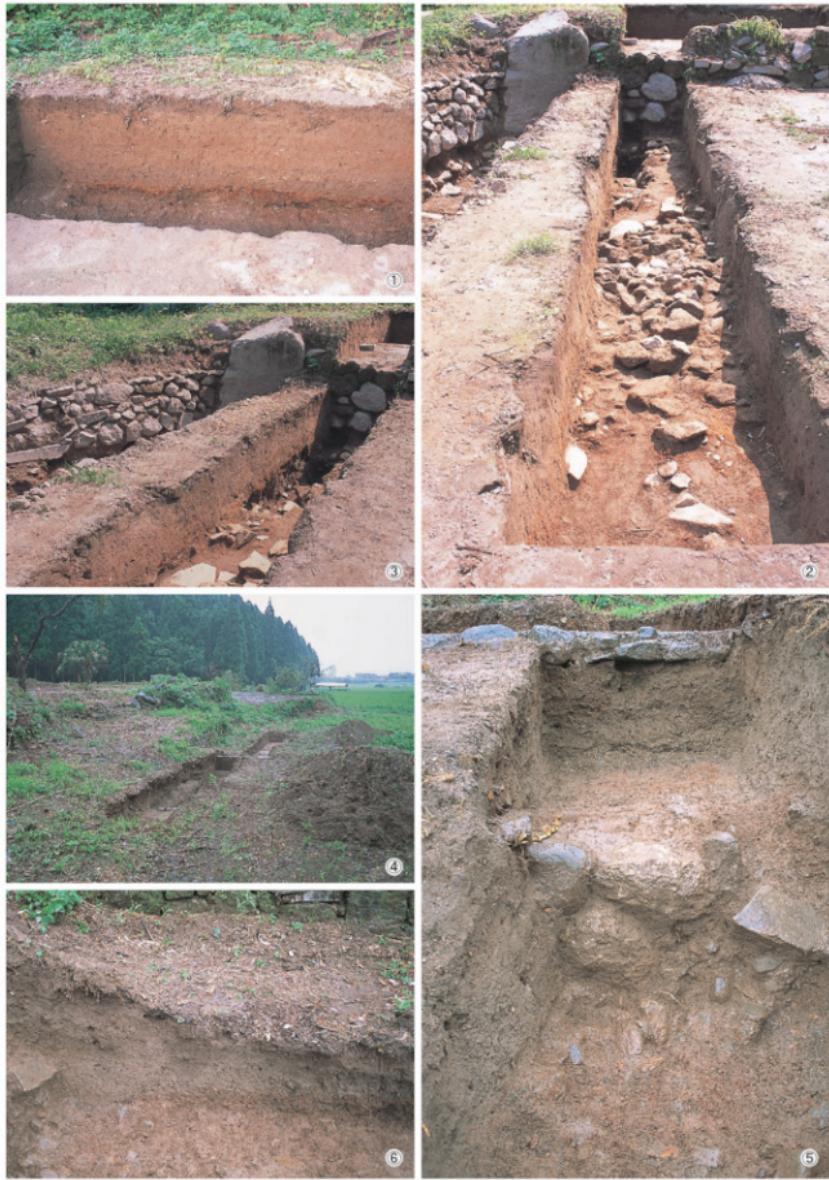
図版4 敷根火薬製造所跡2・4トレンチ

① 4トレンチ東壁土層断面 ② 4トレンチ礎集中部検出状況 ③ 4トレンチ北壁土層断面 ④ 2トレンチ全景
⑤ 2トレンチ検出石垣 ⑥ 2トレンチ土層断面
